**UNIVERSIDAD TÉCNICA FEDERICO SANTA MARÍA**  
**SEDE VIÑA DEL MAR – JOSÉ MIGUEL CARRERA**

**RESTAURACIÓN DE MÁQUINA LIMADORA DE LA EMPRESA**  
**“METALGALL”**

Trabajo de Titulación para optar al Título de  
Técnico Universitario en MECÁNICA  
INDUSTRIAL

**2017**

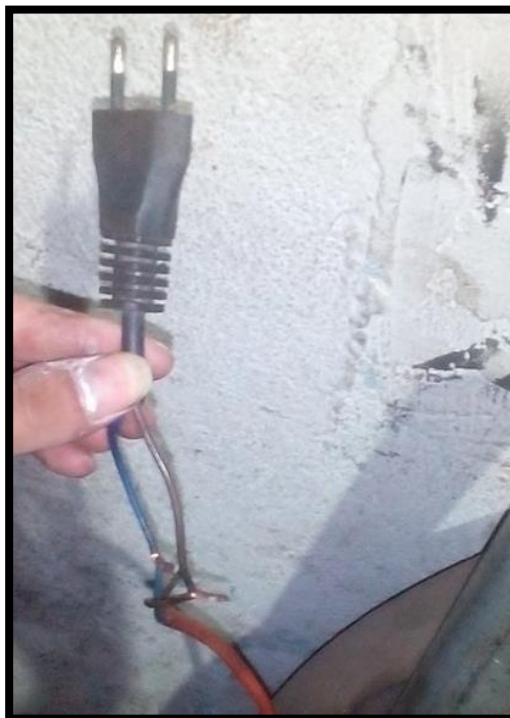
Figura 2-2. Estado inicial enchufe

El motor eléctrico encontrado en la limadora es un Taurus Motor de inducción monofásico MEC 802-4 de 1 HP de potencia y 1380 rpm, el cual, se encuentra en buen estado, excepto por su cable, el que no cuenta con un interruptor de encendido/apagado y además, está cortado, unido solamente de los cables interiores, faltante de huincha aisladora. Además se encontró la falta de dos pernos que sujetan al motor con la placa móvil, la cual sirve para tensar la correa que va del motor a la polea de tres canales.

Dado estos problemas, se presentaron posibles soluciones: para poder arreglar el cable del enchufe, se puede comprar un cable nuevo que contenga un interruptor y un enchufe, y luego añadirlo al motor, como también se puede comprar solamente el interruptor y agregarlo al cable en el sector donde están expuestos los alambres de cobre. El problema de este último es que el cable resultante sería de solamente 700 mm, siendo necesario un alargador para poder enchufarlo.

Para poder solucionar el problema de los pernos faltantes, se puede, simplemente comprar los dos pernos que faltan, junto con sus respectivas tuercas, como también, se pueden confeccionar los pernos y las tuercas con materiales encontrados dentro del taller.

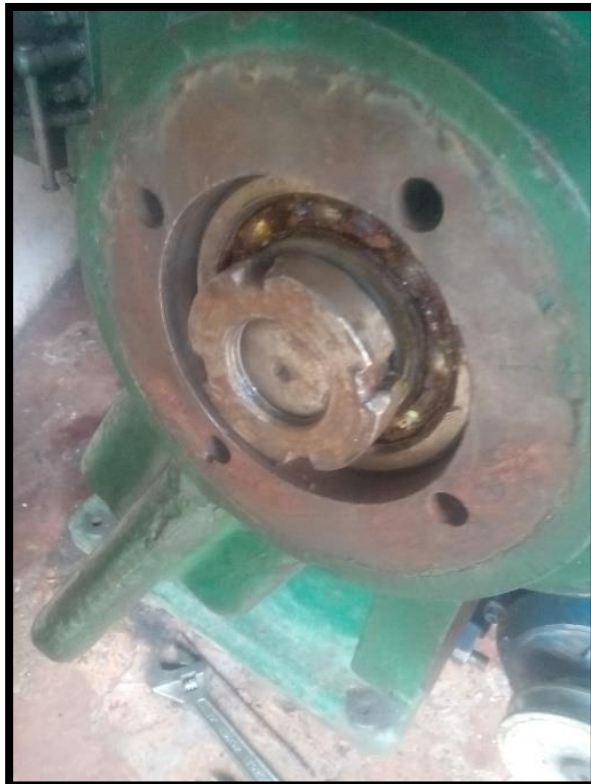
Figura 2-3. Estado inicial rodamiento del sistema de velocidades

Para poder analizar este mecanismo, se tuvo que desarmar primero. Partiendo por el brazo que sostiene todo el conjunto, en el cual se asienta uno de los rodamientos del eje el sistema de velocidades, encontrándose totalmente sucio producto del óxido y la grasa descompuesta.

El movimiento de este rodamiento se ve trancado por la suciedad y el óxido, los que se pueden eliminar dejando este componente en un recipiente con líquido limpiador de metales, o se puede reemplazar por uno nuevo.

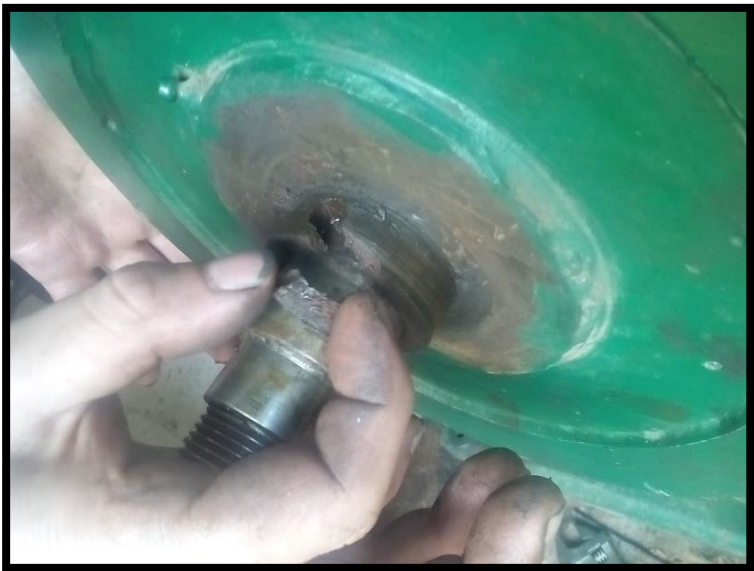
Figura 2-4. Trozo de material desprendido del buje

Se extrajo la tuerca redonda de cuatro ranuras con gran dificultad (debido al mal estado de las ranuras donde calza la llave de media luna) y con ella el brazo, y se encontró con que al buje que sostiene la polea de tres canales se le había desprendido un trozo de material en la parte del diámetro menor en la cual va un pasador cónico.

En vez de reparar el buje roto, se llegó al acuerdo de fabricar uno nuevo con material presente en el taller, proceso que se explicará en la próxima sección.

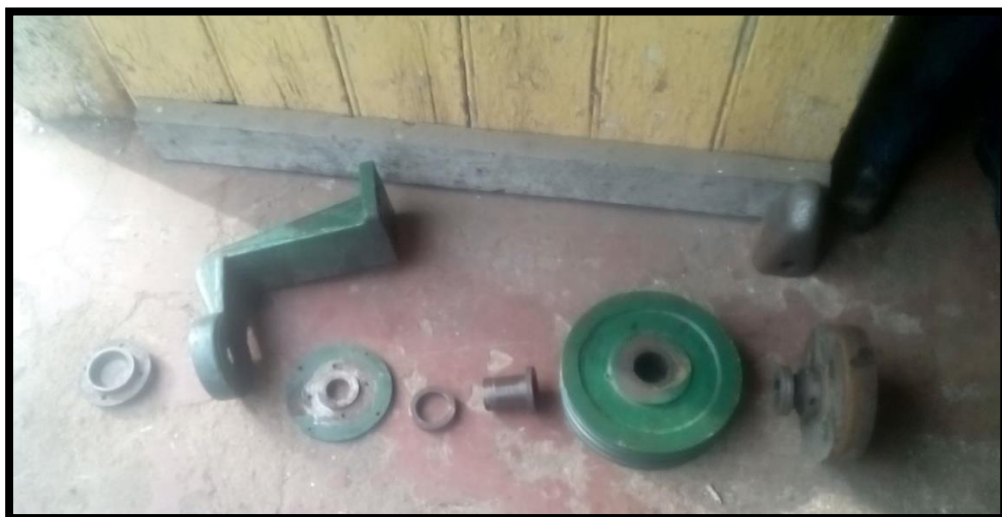
Figura 2-6. Desarme sistema de embrague

Al desarmar todo el conjunto del sistema de embrague, se notó la presencia de óxido en las superficies de las tapas, en el interior y exterior del anillo con agujeros para el pasador cónico, en el interior de la polea de tres vías y en la superficie del tambor cónico que hace contacto con este último.

Para poder limpiar estos componentes, se deben lavar con un químico contra la corrosión para luego remover el óxido con papel abrasivo para metal de 320 granos.

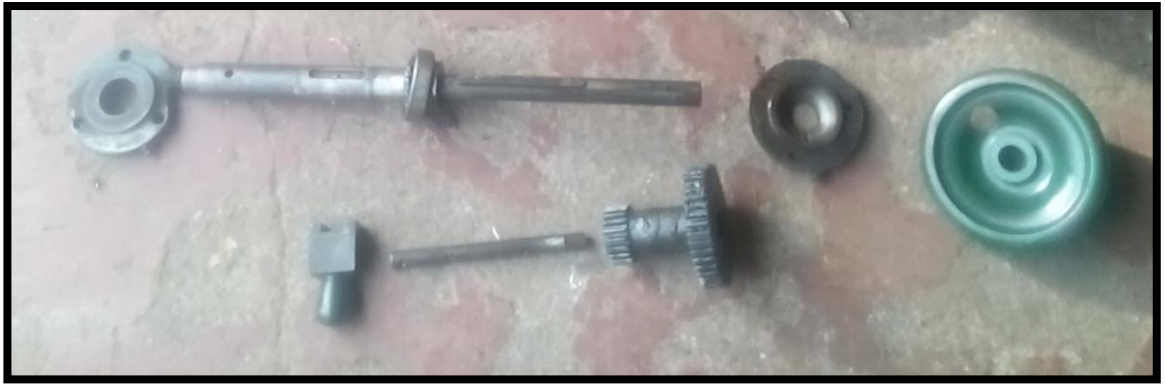
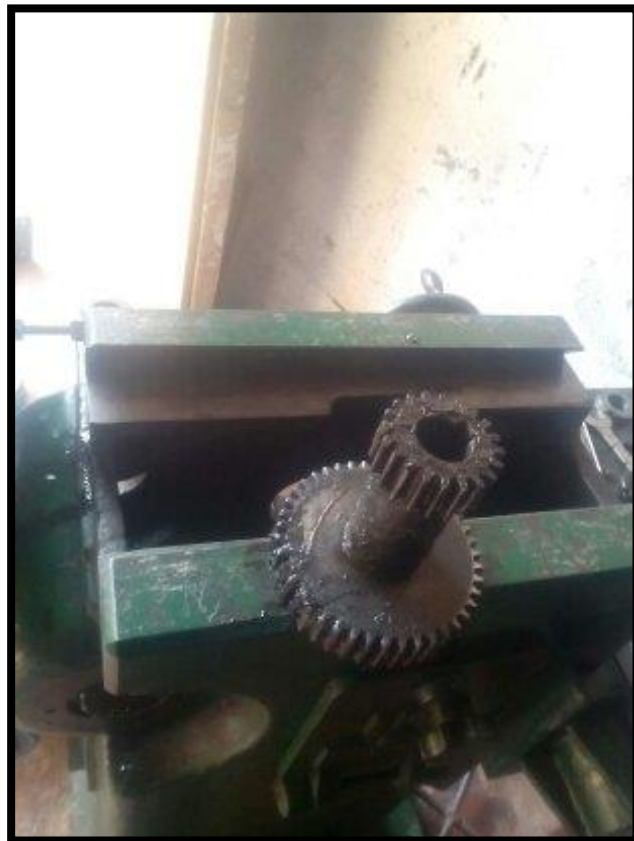
Los elementos de este mecanismo se encontraron en buenas condiciones, excepto por el óxido y la grasa sucia que se hallaba en cada uno de ellos, provocando una dificultad al momento de manipular la manilla para cambiar manualmente la velocidad del carnero.

Los componentes sucios con grasa deben ser limpiados con algún disolvente y los componentes con presencia de óxido se deben lavar con químico anti corrosivo para luego lijar con papel abrasivo para metales de grano fino si es que el líquido no remueve el óxido en su totalidad.

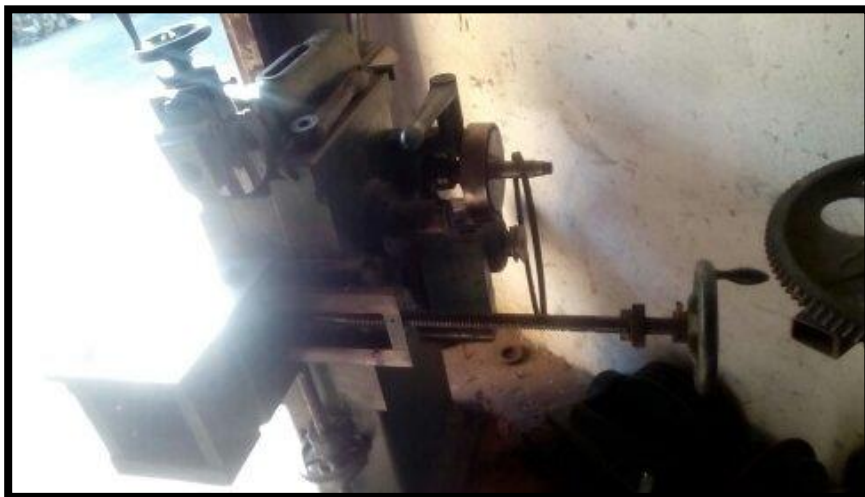
Figura 2-18. Desarme mesa de trabajo

Para poder analizar los componentes móviles de la mesa de trabajo, se tuvo que desarmar cuidadosamente debido al gran peso de ésta. Primero, se extrajo el tornillo sin fin, detectando una gran cantidad de grasa sucia en el hilo de éste y la presencia de óxido en la rueda dentada solidaria al eje del volante. Esto era el principal motivo por el cual, el movimiento manual de la mesa resultaba dificultoso.

Dichos componentes, se deben limpiar cuidadosamente, haciendo uso de un químico líquido anti corrosión y/o utilizando una tela abrasiva para metales con el fin de remover el óxido de sus superficies.

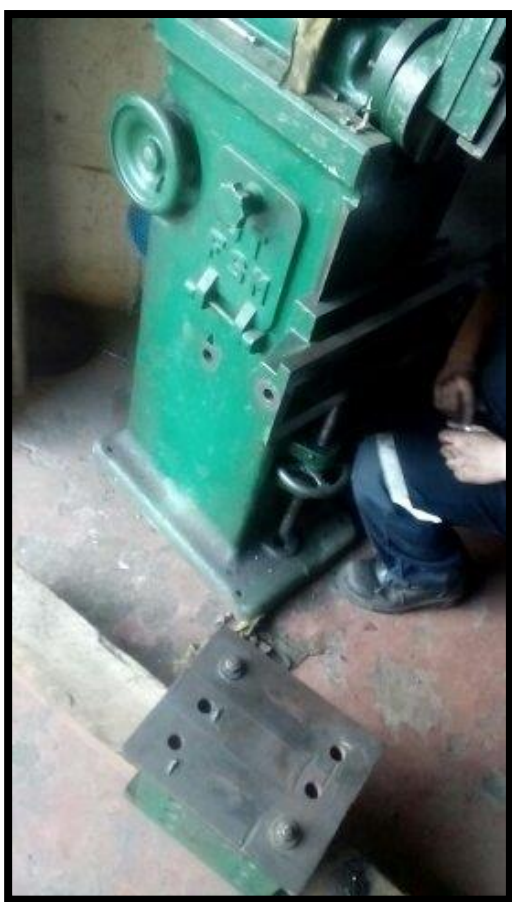
Figura 2-19. Extracción mesa de trabajo

Luego, se sacó cuidadosamente la mesa móvil de trabajo y el muñón de bronce que provoca el movimiento de ésta, detectando una gran cantidad de grasa descompuesta y sucia en el muñón de bronce, y la presencia de óxido en las guías de la mesa móvil, sumando otro motivo por el cual resultaba difícil manipular la mesa de forma manual.

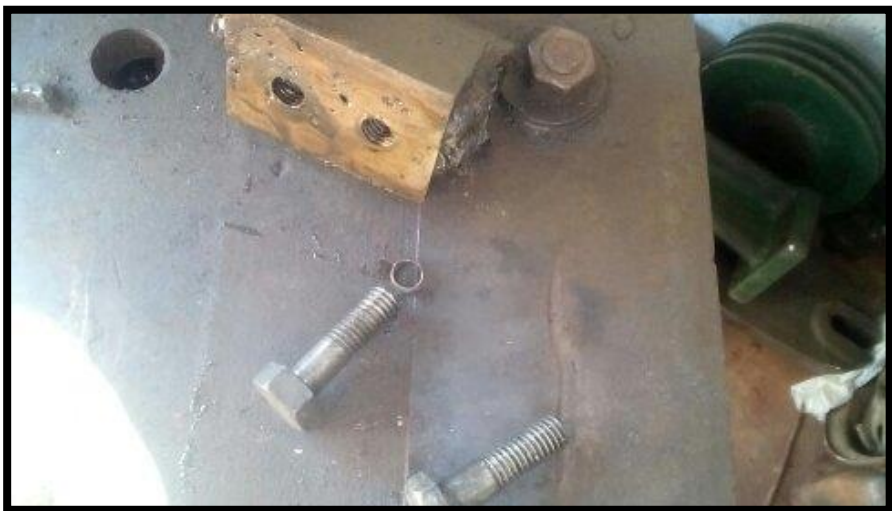
Figura 2-20. Estado inicial muñón de desplazamiento

Al momento de analizarlos afuera, se divisó el mal estado de los agujeros roscados y de los hilos en los pernos que juntan al muñón con la mesa de trabajo.

Para que estos pernos sean utilizados sin el peligro de que se deformen o que deterioren al muñón de bronce, se les puede repasar su hilo exterior con una terraja con sus mismas medidas o, simplemente se pueden comprar unos nuevos.

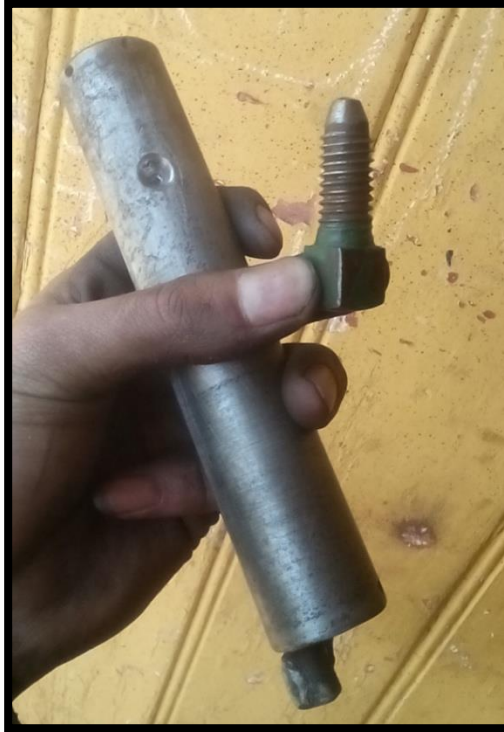
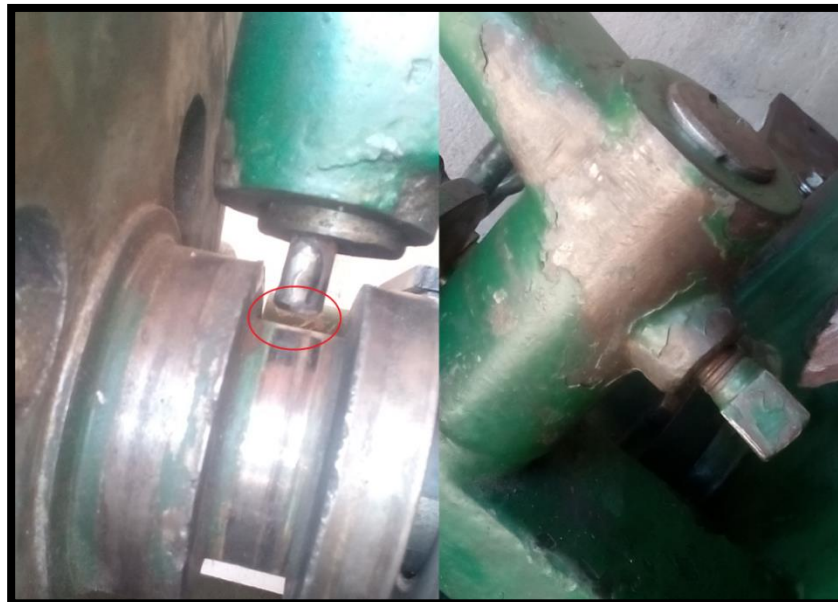
Luego de arreglar el pivote, éste se instaló en la máquina limadora para poder demostrar su funcionamiento, donde se evidenció que la cara inferior del pivote hacía contacto con el eje del tambor cónico, provocando desgaste por roce de estos dos componentes. Para arreglar este problema, se instaló la palanca junto con su eje interior pero sin el perno que une a estos dos últimos, se levantó el eje hasta tener una altura segura (3.48 mm) y luego se le hizo una marca al eje en el lugar donde debería apretar el perno. Se sacó el eje y se le hizo un avellanado en el sector marcado para que calce el perno, al que se le esmeriló en su extremo para poder facilitar la sujeción.

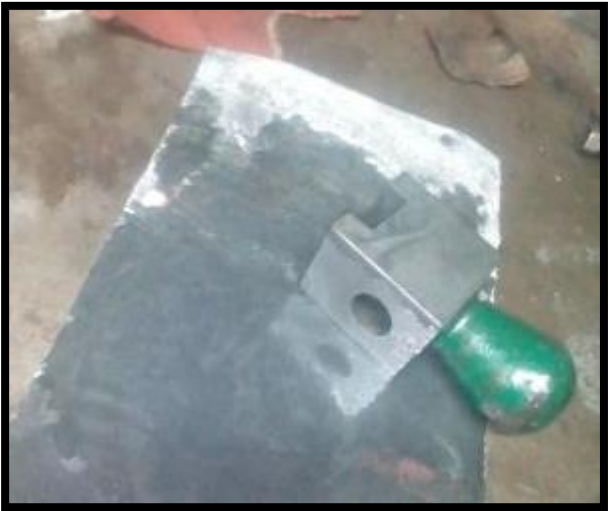
Figura 3-8. Pulido de manilla para cambio de velocidades

Esta manilla posee dos superficies que se trasladan por las guías del cuerpo de la máquina, a éstas se le removi6 el 6xido con la misma tela abrasiva, siendo 6ste uno de los principales problemas al momento de querer cambiar la velocidad manualmente.

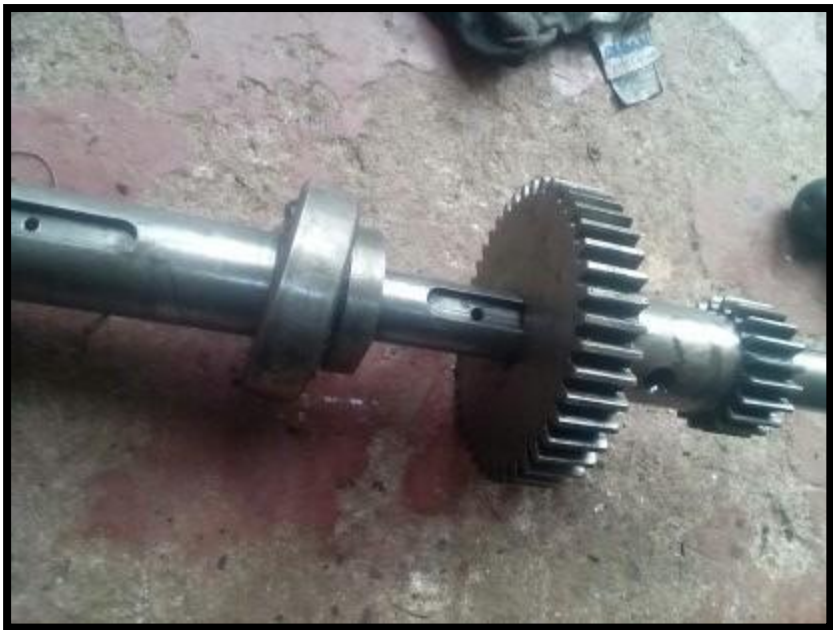
Figura 3-9. RodamientoSKF1306-K y pi6n6n de cambio de velocidades.

Los rodamientos SKF 1306–K se encontraron en buen estado, por ende, se dejaron en el lugar en el que estaban.

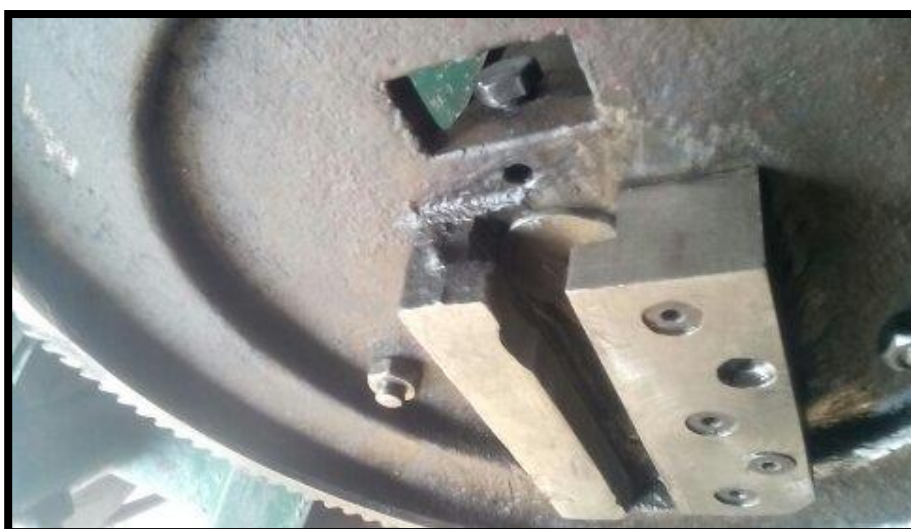
Figura 3-17. Perno de sujeción y evidencia del desplazamiento del eje

Luego de mecanizar la rueda dentada en el taller de mecánica industrial de la Universidad Técnico Federico Santa María, sede José Miguel Carrera, éste fue trasladado de vuelta al taller Metalgall, donde se instaló en la máquina limadora para poder evidenciar la efectividad de la reparación. Esta rueda posee un perno, el que se aprieta contra un avellanado encontrado en el extremo del eje que soporta a dicha rueda, evitando su movimiento horizontal. Al momento de apretar al perno hasta su posición final, se notó que la cara del eje sobresalía, interponiéndose en el camino por donde el muñón se desliza.

Para solucionar este problema, se midió el material sobrante (1,8 mm) y se instaló el eje en el torno para luego refrentar su cara sobresaliente. Posterior a dicho mecanizado, se volvió a instalar el eje en la limadora junto con la limadora para poder evidenciar la efectividad del arreglo.

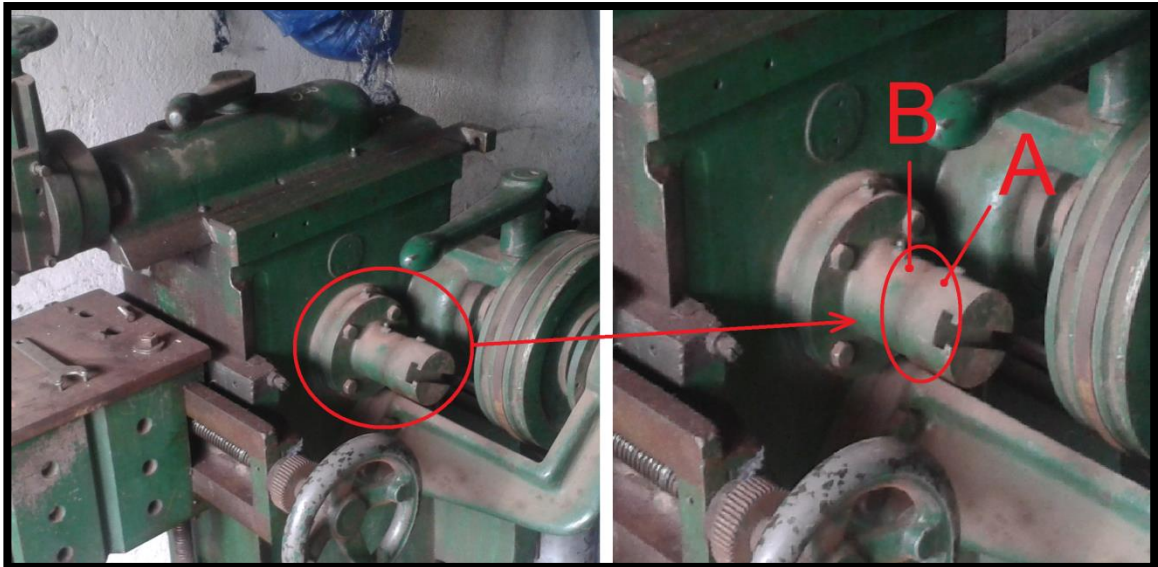
Figura 3-18. Sector de interrupción del movimiento

Al hacer funcionar la máquina, ésta seguía con un movimiento lento. Al accionar el volante de movimiento manual de la máquina, se notó que oponía una gran resistencia, llegando a la conclusión de que alguno de los elementos móviles estaba trabado por roce o fricción. Siguiendo esta idea se analizaron las superficies que podrían interrumpir la fluidez del movimiento principal de la limadora, lo que ayudó a identificar el problema. El eje por un lado soporta a la rueda dentada principal y giran en conjunto gracias a un perno que se acopla al avellanado. El otro extremo del eje sobresale del cuerpo de la limadora (siendo soportada por un buje apernado al cuerpo) para instalarle (a través de un pasador) la rueda acanalada por la cual pasa el tornillo ajustable del mecanismo de movimiento automático. Así, la rotación del eje cilindrado producida por el motor se utiliza para mover la rueda principal y el sistema de movimiento automático. El problema del movimiento principal era causado por el roce producido entre la cara exterior del buje “B” y la cara interior de la rueda acanalada “A” ([Figura 3-17](#))

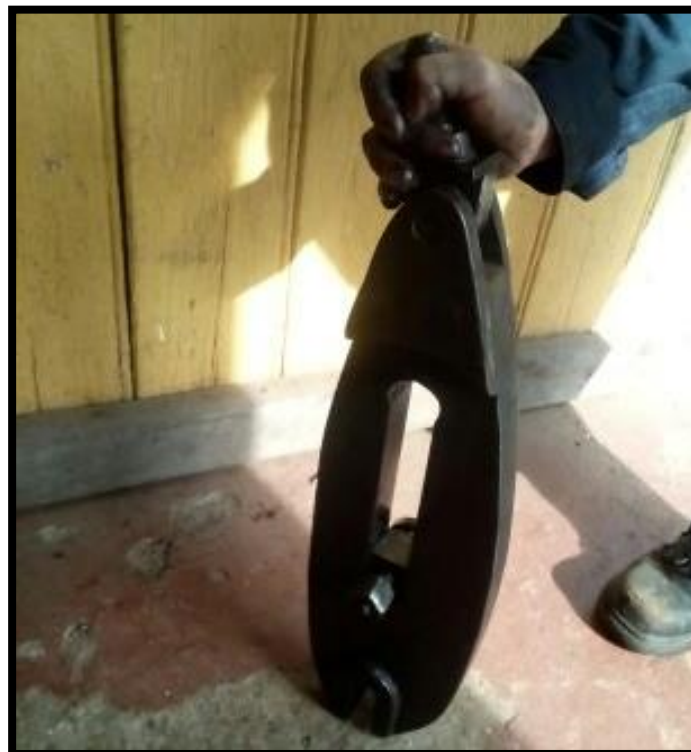
Figura 3-20. Biela oscilante

Como la biela oscilante se encontraba en buen estado, pero sucia, se limpi6 con un paño humedecido con solvente TEC 201 por todo el cuerpo.

La biela oscilante se sostiene sobre un eje, el cual es inmovilizado por un prisionero Allen M10, éste último se encontraba en mal estado, por lo que se reemplazó por uno nuevo.

Debido a que una gran parte de este mecanismo se encuentra dentro del cuerpo de la máquina limadora, se detectó una gran cantidad de grasa sucia, aceite deteriorado y óxido. Como lo es el caso del eje, el que se limpió con un paño humedecido con solvente TEC 201 y luego se montó en el torno para aprovechar el movimiento giratorio de éste y así sacarle el óxido con papel abrasivo de grano medio.

Los demás elementos que se encuentran fuera del cuerpo de la máquina, como la rueda ranurada, el buje liso que se aloja dentro de ésta y la tapa que sostiene al eje, se les removi6 el 6xido encontrado en sus superficies con el mismo tipo de tela abrasiva dicho anteriormente.

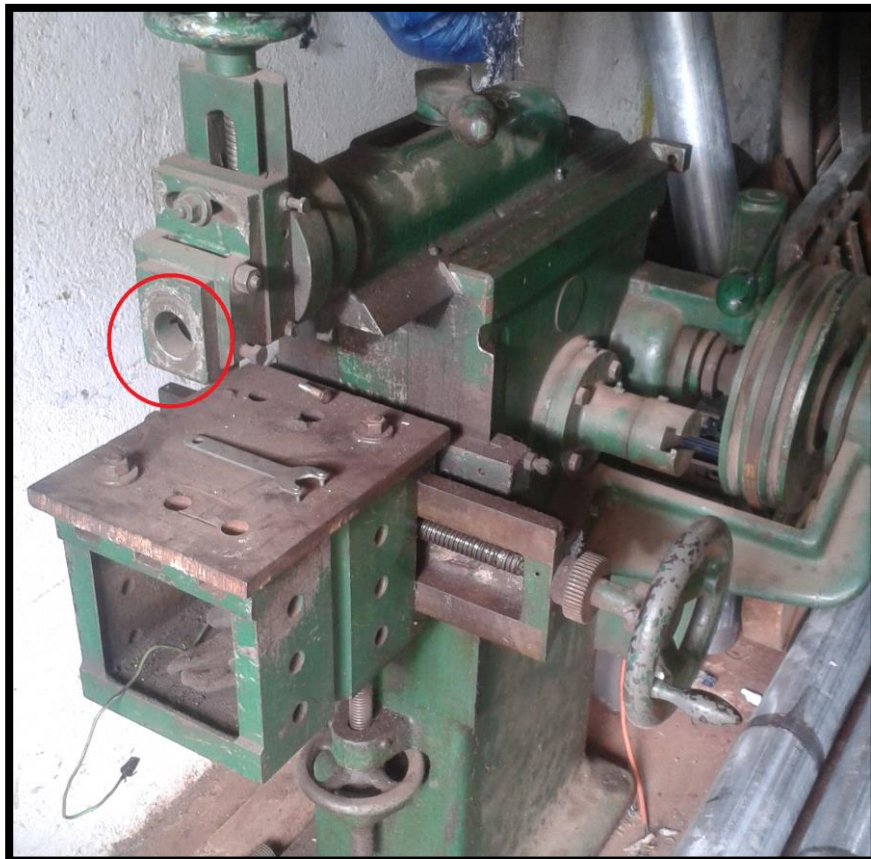
Figura 3-38. Alojamiento de soporte para herramientas

La ausencia de este dispositivo de sujeción de herramientas era uno de los principales problemas a solucionar, para aquello se midieron los diámetros (el exterior y el interior) de la perforación del carro porta herramienta.

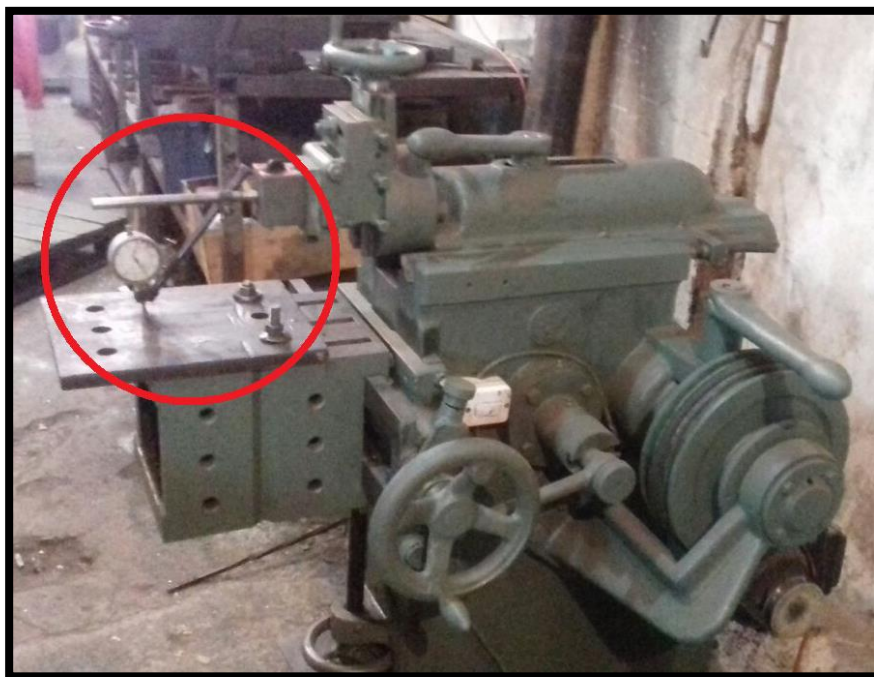
Figura 3-45. Montaje de reloj comparador

Antes de probar la funcionalidad de la máquina con un proceso de mecanizado, a ésta se le calibraron sus movimientos principales con la ayuda de un reloj comparador. Para poder regular el movimiento transversal del carnero, se instaló una placa paralela en la mesa de trabajo, la cual abarcaba todo su largo. Se posicionó el soporte imantado del reloj comparador en la cara del porta-herramienta, dejando el palpador en contacto con la placa paralela. Se movió el carnero con el volante de movimiento manual hacia ambos extremos de la mesa de trabajo, obteniendo una diferencia de 0.11 mm entre extremos. Al verificar el gran juego que posee el movimiento de corte, se ajustó la cuña del carnero, apretando el perno del regulador y moviendo manualmente el carnero hasta que se obtuvo una diferencia de 0.00 mm en los extremos de la mesa.

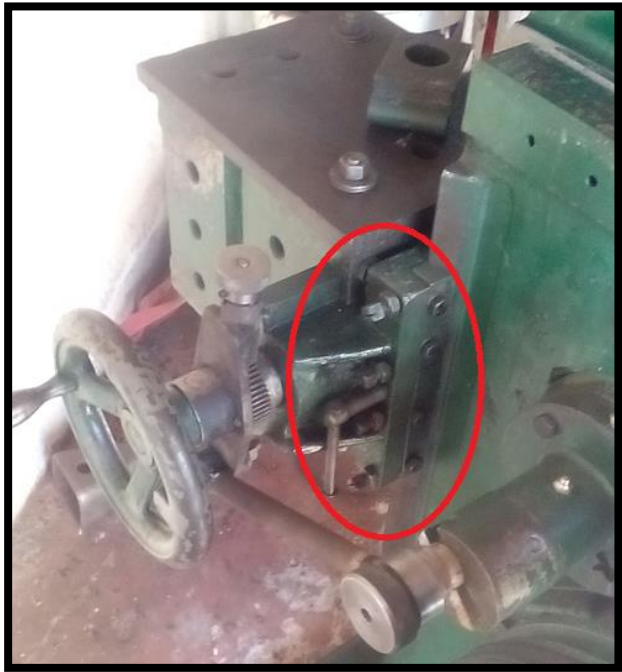
Figura 3-47. Pernos de sujeción de guía de movimiento vertical

Luego de calibrar el movimiento de corte, se procedió a calibrar el movimiento longitudinal de la mesa. Esta vez se colocó el palpador del reloj a la mitad del ancho de la placa paralela, se dejó fijo el carnero y se movió la mesa manualmente de izquierda a derecha, arrojando una medida de 0.15 mm de diferencia. Para poder eliminar este juego, se fue ajustando los pernos que aprietan las guías de movimiento vertical mientras se movía la mesa de forma horizontal hasta que la aguja del reloj comparador no se moviera, dejando una diferencia de 0.00 mm entre los extremos de la mesa.

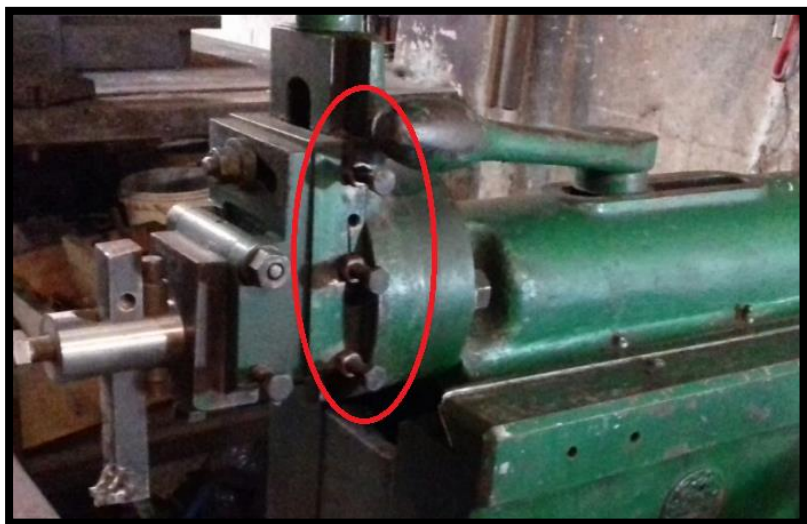
Figura 3-48. Pernos de sujeción de guía de movimiento vertical

A continuación, se calibró el movimiento de profundidad de corte dada por el carro porta-herramienta, colocando el palpador del reloj comparador en la parte lateral del porta-herramienta. Se movió de forma vertical, arrojando una medida de 0,16 mm de diferencia, la cual se disminuyó apretando los pernos de la guía de movimiento vertical hasta arrojar una medida de 0.00 mm de diferencia. Luego de esto se colocó el palpador del reloj comparador en la cara frontal del porta-herramienta, verificando el juego del movimiento de profundidad de corte en su eje X.

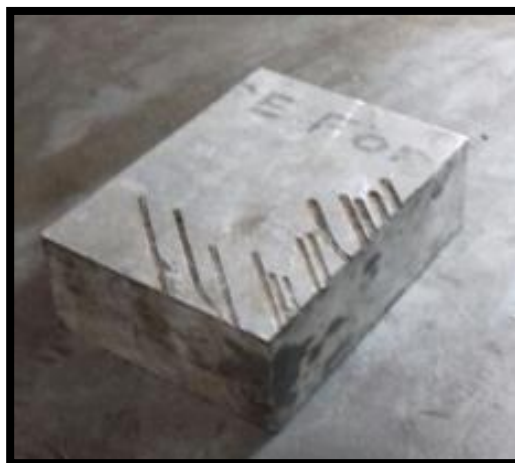
Figura 3-50. Trozo de aluminio mecanizado en prueba de funcionamiento

Luego de mecanizar la pieza, se midió el espesor de sus cuatro esquinas para poder verificar la eficiencia de la operación de planeado, dando por resultado unos 27,50 mm. Con esto se logró comprobar que tanto la velocidad alta, la velocidad baja, el sistema de avance automático y el porta-herramienta cumplen con su función, mientras que la máquina opera sin juegos en sus movimientos principales. Además se verificó que la mesa de trabajo se mueve, manualmente, sin mayor esfuerzo.
