**ANÁLISIS DE LOS PROBLEMAS DE POST-VENTA,  
GENERADOS POR HUMEDAD, EN EL CONDOMINIO  
FUENTES DE CHIGUAYANTE DE LA CONSTRUCTORA**

**2018**

**ANÁLISIS DE LOS PROBLEMAS DE POST-VENTA, GENERADOS POR  
HUMEDAD, EN EL CONDOMINIO FUENTES DE CHIGUAYANTE DE LA  
CONSTRUCTORA CISS**

**TRABAJO PARA OPTAR AL TÍTULO PROFESIONAL DE  
INGENIERO CONSTRUCTOR**

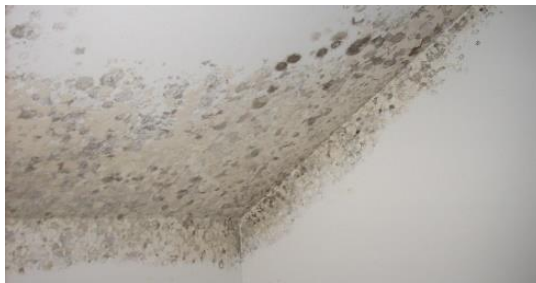
- Techos y paredes con manchas y colonias de hongos. (ver figura 6 y 7)

*Figura 6: Manchas y moho en el techo.*

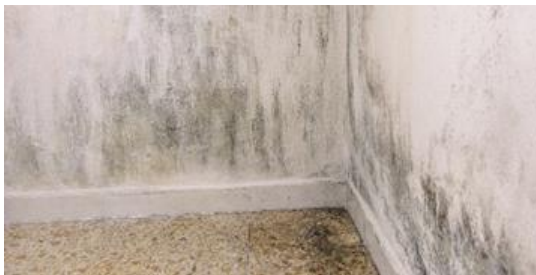
*Figura 7: Manchas y moho en las paredes.*

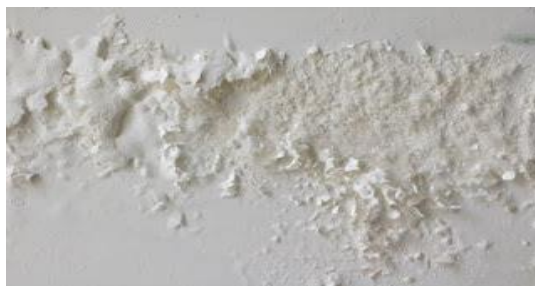
- Desprendimiento de pintura y acabados. (ver figura 8 y 9)

*Figura 8: Desprendimiento de pintura.*

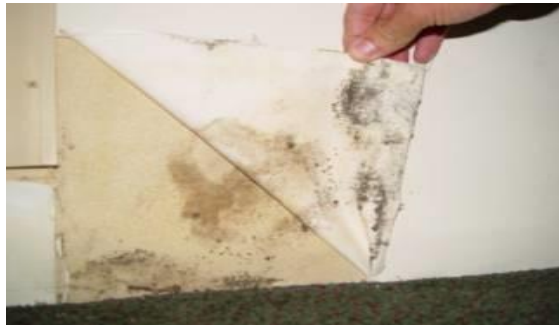
*Figura 9: Desprendimiento papel mural.*

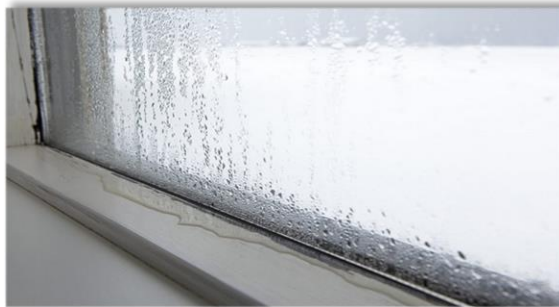
- Condensación en las ventanas. (ver figura 10)

*Figura 10: Goteras en las ventanas.*

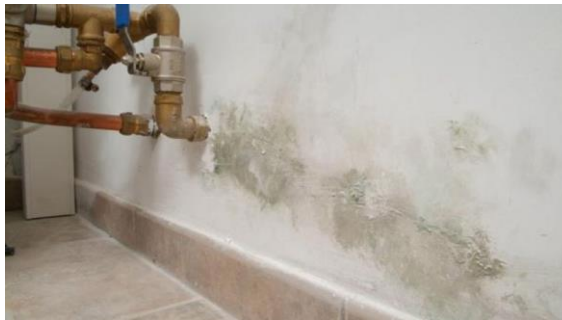
- Humedad por filtración en instalaciones. (ver figura 11)

*Figura 11: Humedad en tuberías.*

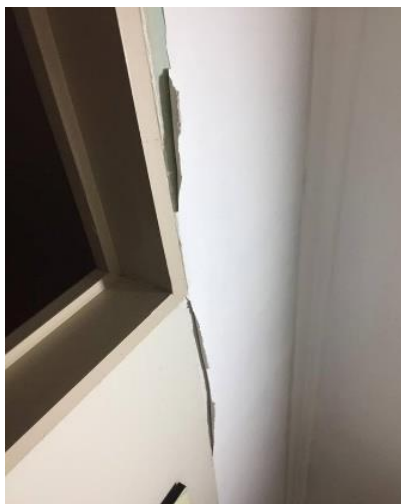
En la tabla 14 se puede apreciar que el higrómetro registró 49 capturas (en intervalos de media hora) para el departamento I 334, donde se obtuvo la humedad relativa que alcanzó la vivienda a cierta temperatura, se observa que la humedad relativa no sobrepasa el 70%, sino que se encuentra entre el 40 y 65%. En general la temperatura interior de la vivienda

se encuentra en los rangos aceptables, a las 3:33 PM llega a un pick de 25,2°C, pero finalmente desciende a las 6:03 PM llegando a 24°C. El propietario manifestó una ventilación eficiente con un promedio de 7 hrs/día y en invierno calefacciona con estufa eléctrica de tipo seca. La vivienda tiene orientación norte.

*Figura 54: Desprendimiento papel mural en zona de ventana dormitorio, depto. I 334.*

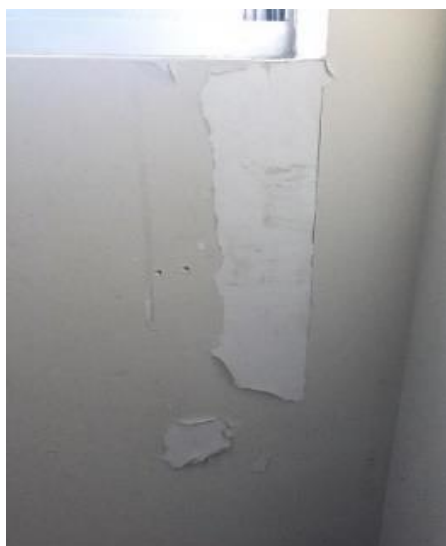
*Figura 55: Desprendimiento de pintura dormitorio depto. I 334.*

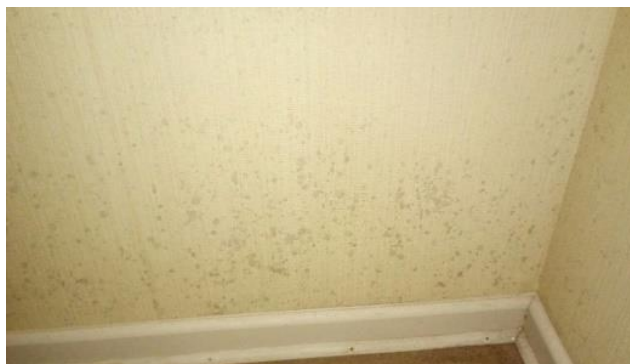
En la Tabla 15 se puede apreciar que el higrómetro registró 52 capturas para el departamento C 109 (en intervalos de media hora) donde se obtuvo la humedad relativa que alcanzo la vivienda a cierta temperatura, se observa que la humedad relativa no sobrepasa el 70%, sino que varía entre el 40 y 65%, La temperatura interior de la vivienda se encuentra en los rangos normales con una temperatura máxima de 22.9°C y una mínima

de 8°C, se registra una baja en la temperatura desde las 10:41 AM que fue donde se inició la ventilación de la vivienda hasta las 5:11 PM que fue donde hizo su última captura, la baja temperatura se debe a las precipitaciones que hubo el día de toma de muestras. El propietario manifestó una práctica de ventilación promedio de 6 hrs/día y cuenta con calefacción eléctrica de tipo seca. La vivienda tiene una orientación oeste.

*Figura 56: Hongos en muro de dormitorio depto. C 109.*

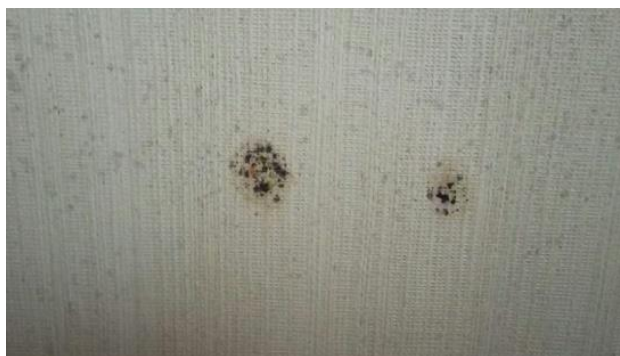
*Figura 57: Hongos en dormitorios depto. C 109.*

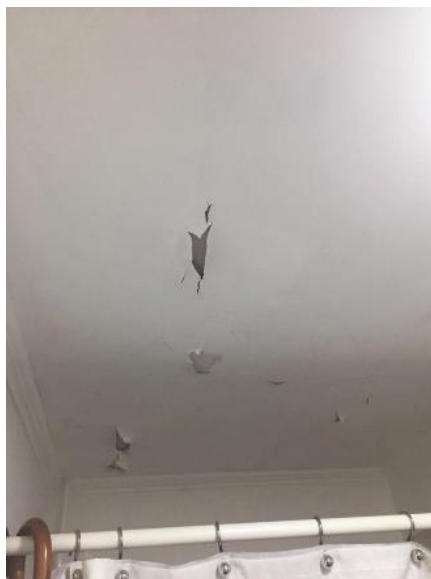
*Figura 58: Desprendimiento de pintura en el cielo del baño depto. C 109.*

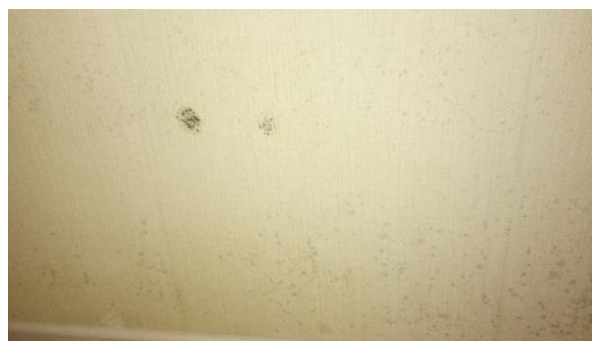
*Figura 59: Hongos en muro dormitorio depto. C 109.*

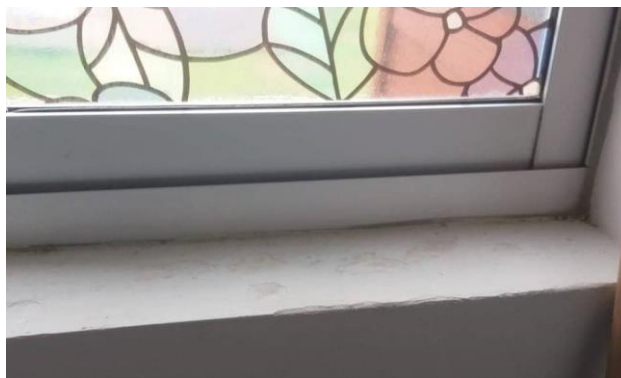
Figura 60: Humedad en borde de ventana cocina depto. J 340.

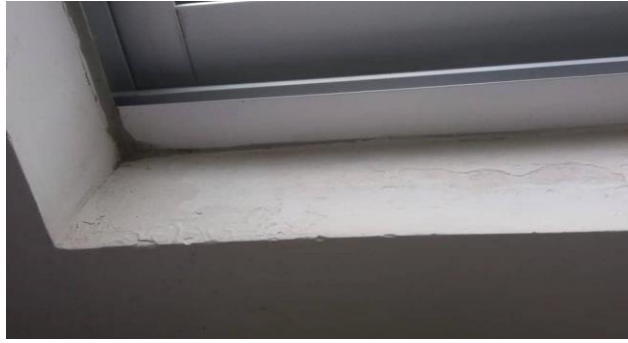
*Figura 61: Humedad en el borde de ventana cocina depto. J 340.*

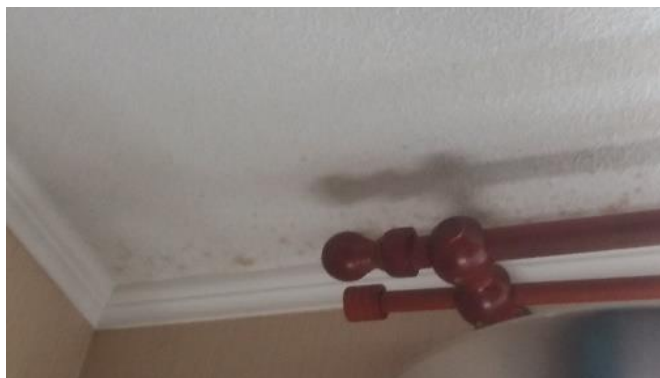
*Figura 62: Hongos en cielo del living depto. F 324.*

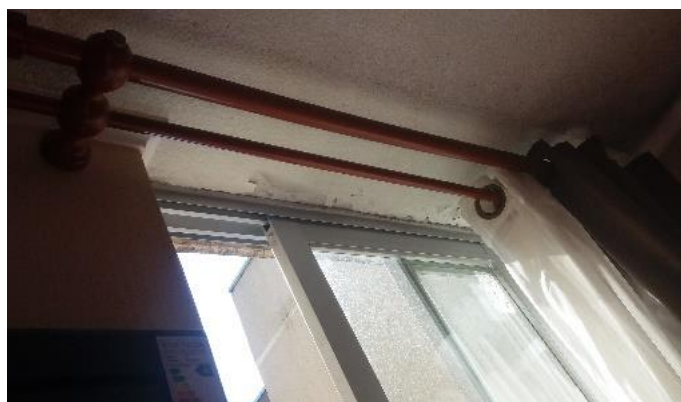
*Figura 64: Desprendimiento de pintura en cielo de living, arriba de ventana depto F324.*

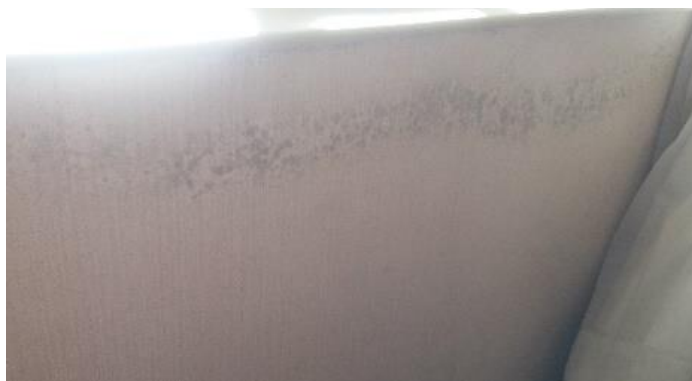
*Figura 66: Hongos en muro dormitorio abajo de ventana depto. F 324.*

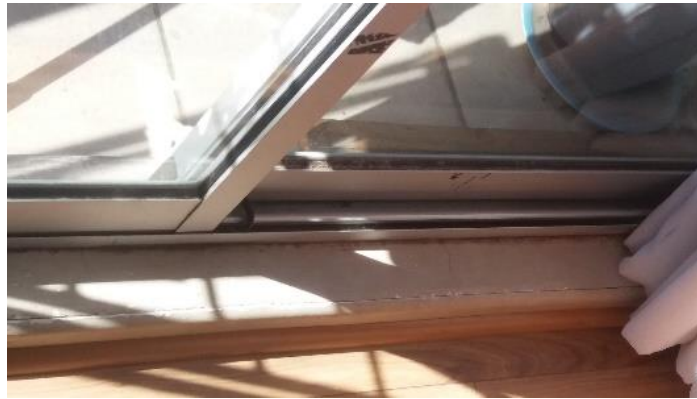
*Figura 67: Humedad en ventanas living depto. A 302.*

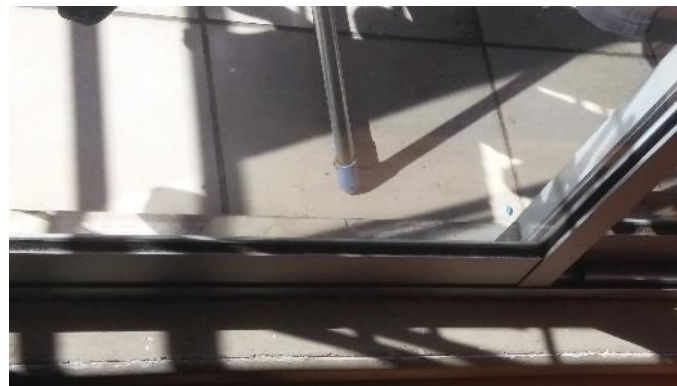
*Figura 68: Humedad en ventanas living depto. A 302.*

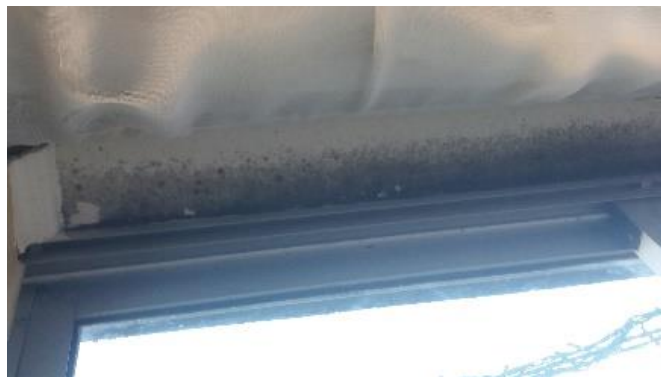
Figura 71: Hongos en cielo borde de ventana dormitorio depto. G 125.

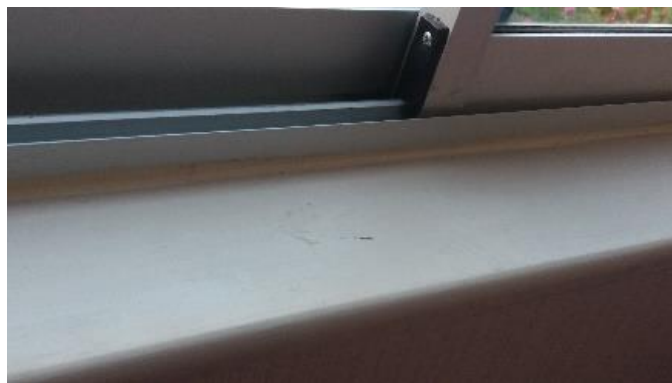
*Figura 72: Desprendimiento de pintura borde de ventana depto. G 125.*

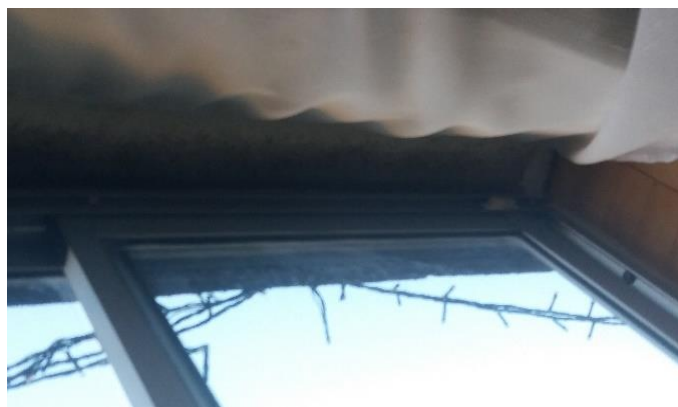
*Figura 73: Hongos en cielo borde de ventana depto. G 125.*

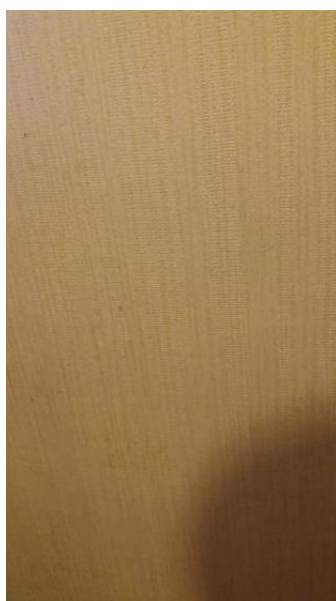
Figura 74: Hongos en muro (papel mural) de dormitorio depto. N 155.

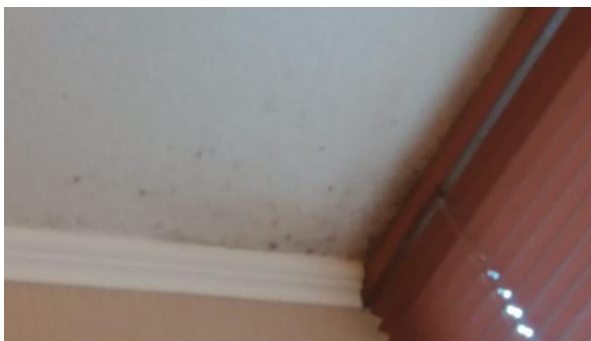
*Figura 76: Hongos en cielo depto. N 155.*

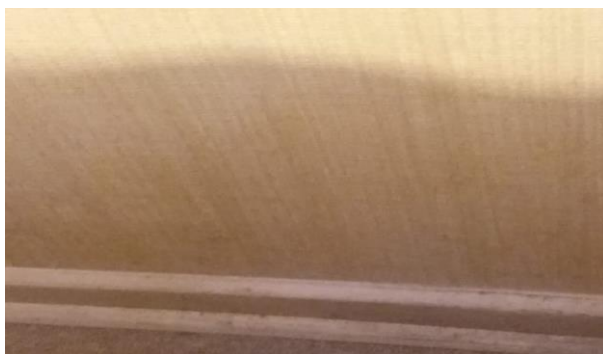
*Figura 77: Hongos en parte inferior de muro depto. N 155.*

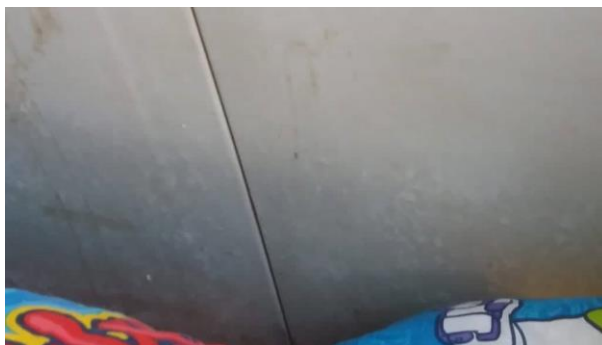
Figura 78: Humedad en parte inferior del muro del dormitorio depto. L 445.

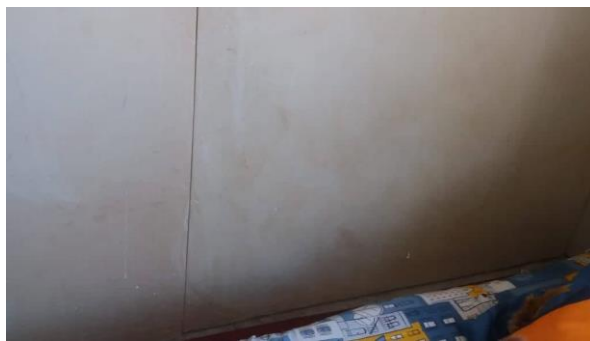
*Figura 79: humedad en parte inferior del muro del dormitorio depto. L 445.*

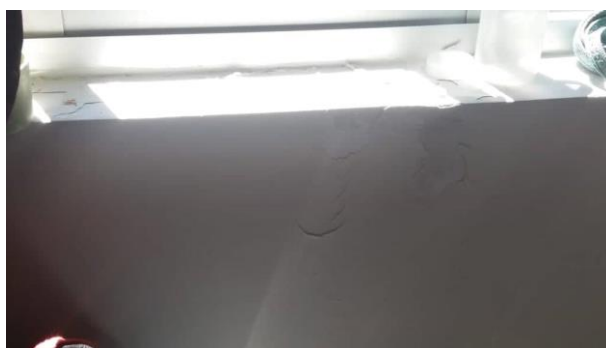
*Figura 80: Desprendimiento de pintura en muro borde de ventana dormitorio depto. L 445.*

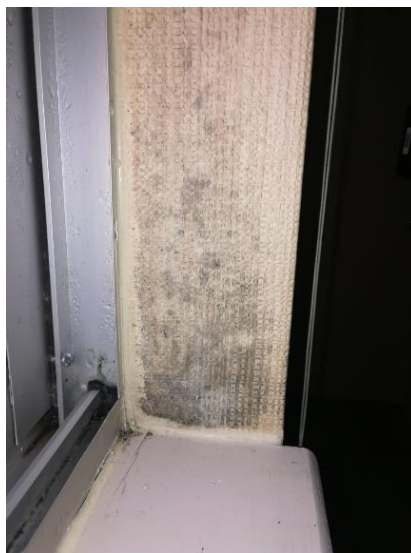
*Figura 54: Hongos en borde de ventana (muro) de dormitorio depto. R 469.*

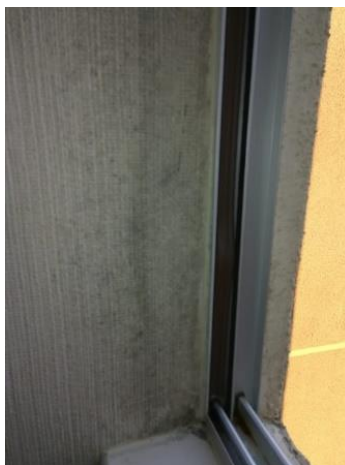
*Figura 82: Hongos en borde de ventana (muro) de dormitorio depto. R 469.*

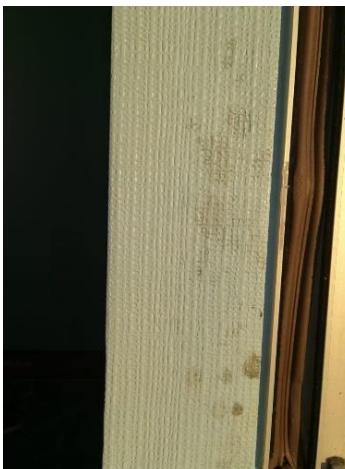
*Figura 83: Hongos en borde ventana (muro) dormitorio depto. R 469.*

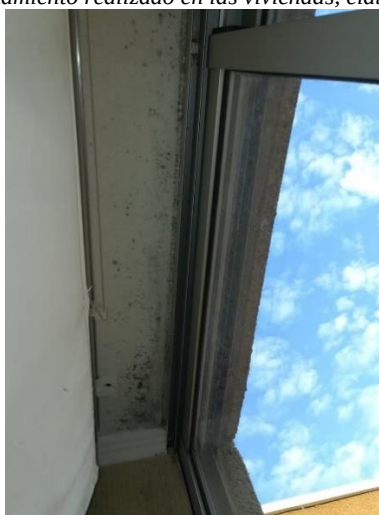
*Figura 84: Hongos en cielo, borde de ventana depto. R 469.*
