ESTUDIO DE RECUPERACIÓN DEL CUMPLIMIENTO DEL DISEÑO DE TALUD EN MINA DON LUIS

MEMORIA DE TITULACIÓN PARA OPTAR AL TÍTULO DE
INGENIERO CIVIL DE MINAS

SANTIAGO, AGOSTO 2020

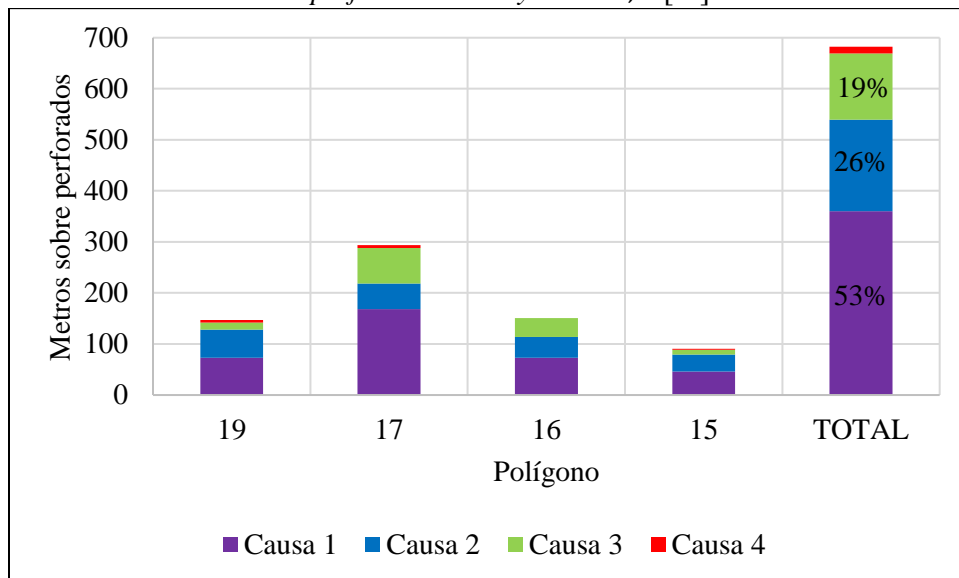
Gráfico 5.6: Desviaciones de largo de pozos por polígono según causa. Se sumaron todas las sobre perforaciones mayores a 0,0 [m].

Para reconocer cual era la principal fuente de desviación, se cuantificaron por polígono y de forma total cada una de estas (**¡Error! No se encuentra el origen de la referencia.**), observándose que la principal desviación se debe a la no aplicación de la última versión del diseño de perforación y tronadura, representando más del 50% de los metros sobre perforados y, en promedio, 0,9 [m/pozo]. Luego, el que no se respete el largo de la planilla de perforación y que la estimación de la elevación del collar no coincida con la realidad, provocan en promedio, 0,3 [m/pozo] y 0,4 [m/pozo], respectivamente, sumando 0,7 [m/pozo]. La desviación promedio de los polígonos estudiados es de más de 1,5 [m/pozo].

Cuando no se perfora lo que se indica en la planilla de perforación se puede deber a:

- Descalibración del equipo o falta de señal.
- La condición del terreno dificulta el proceso de perforación en condiciones óptimas.
- El operador no respeta lo que dice la planilla.

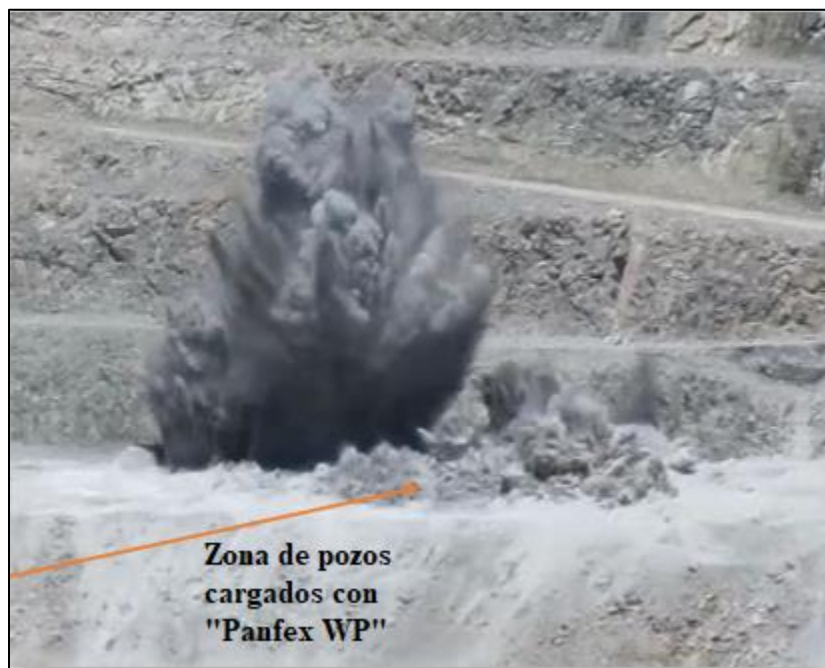
Figura 9.1: Imagen captada al momento de la tronadura.

En diciembre del 2018 se hizo la prueba del explosivo “Panfex WP” en 5 pozos de la fila de “tronadura amortiguada” en diámetro 311 [mm] (Figura 9.1). El objetivo principal era poder comprobar el comportamiento de éste, como explosivo de control del talud. Se controló la densidad y la velocidad de detonación, adicional a registros fotográficos y videos.

- El producto logro llegar a la densidad esperada.
- Respecto a la velocidad de detonación de los dos pozos, se obtuvo un promedio de 4906 m/s.
- El replanteo de topografía permitió observar la no formación ni de patas ni de sobre excavaciones en el sector que se hizo la prueba (Figura 9.2).
