**REPARACIÓN EXTRACTOR DE AIRE PLANTA ESVAL VIÑA DEL MAR**

Trabajo de Titulación para optar al  
Título de Técnico Universitario en  
MANTENIMIENTO INDUSTRIAL

**2019**

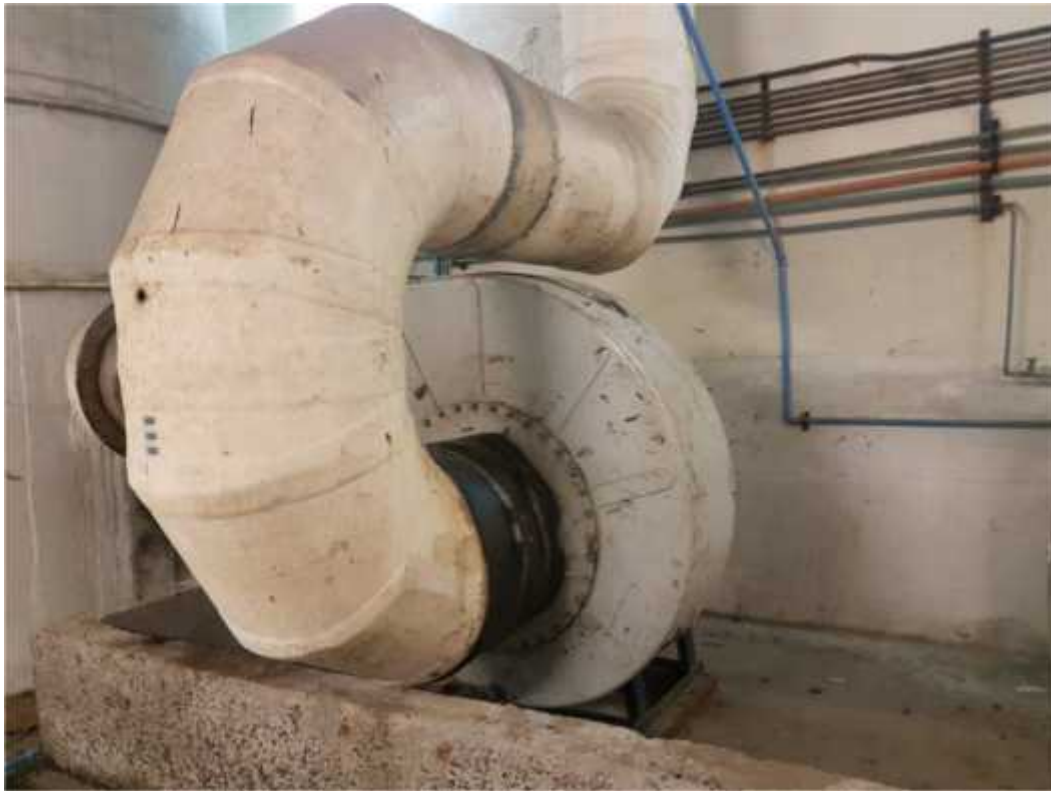
Figura 1-7. Extractor de aire planta Esval Viña del Mar.

El extractor de aire que se encuentra en la planta de Esval ubicada en Viña del Mar y que se ha descrito anteriormente en el capítulo 1 sección 1.4 de este trabajo de título, presentaba daños en la carcasa que lo contiene, específicamente dos agujeros; uno de ellos en la parte superior de la estructura y el otro en la parte inferior, tal como se muestran en la figura 1-8 y en la figura 1-9 respectivamente.

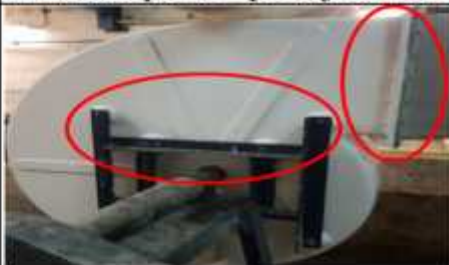
| Observaciones: | Realizar Inspección visual por el exterior de la carcasa en busca de perforaciones cada vez que se pueda.<br>En caso de encontrar hélices en mal estado, avisar inmediatamente a su superior. | | | | | | | | |

| Actividades: | 1. Desenergizar y bloquear equipo.<br>2. Retirar tapa de seguridad del sistema eje-polea<br>3. Extraer correa dentada de polea.<br>4. Sacar pernos de soporte de rodamientos.<br>5. Extraer eje de los rodamientos.<br>6. Posicionar transpaleta debajo del extractor sin que haya espacio entre ambos.<br>7. Extraer pernos que sujetan la estructura. | | | | | | | | |
| | 8. Una vez dejada caer la estructura en el transpaletas, moverla con el fin de exponer el interior de la estructura.<br>9. Inspección visual del interior con enfoque principal en las hélices.<br>10. Volver a poner en su lugar la estructura apemándola nuevamente.<br>11. Poner rodamientos en su lugar.<br>12. Fijar el eje con sus soportes.<br>13. Posicionar correa dentada.<br>14. Volver a poner tapa protectora.<br>15. Energizar y desbloquear equipo.<br>16. Realizar prueba. | | | | | | | | |
