UNIVERSIDAD TÉCNICA FEDERICO SANTA MARÍA
SEDE VIÑA DEL MAR – JOSÉ MIGUEL CARRERA

**"Propuesta de mejora de la planta elevadora de aguas servidas en
Limache"**

Trabajo de Titulación para
optar al título de Ingeniero
en mantenimiento
industrial

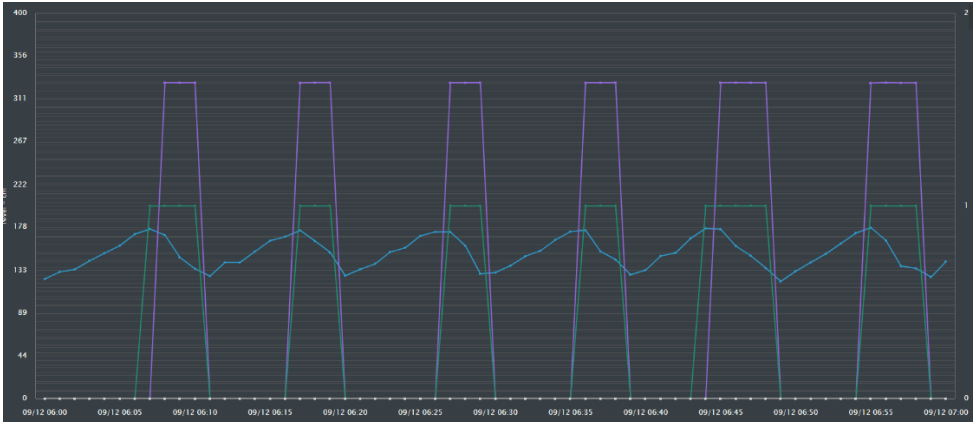
Figura 2.1: Gráfico de funcionamiento de bomba por una hora

Esta planta se considera crítica debido a que trabaja con las bombas de forma intercalada, pero con una secuencia de encendido y parada en periodos cortos. Esto se debe a que los equipos trabajan sin una variación de frecuencia la cual se encuentra fija a los 54 y 58 [Hz] por lo que su rango de modulación que se puede considerar para este tipo de equipos es muy bajo teniendo consecuencia cortes parciales y totales de los ejes de la motobomba debido a las vibraciones que se presentan durante las partidas y paradas.

En el siguiente gráfico se muestra el funcionamiento de una motobomba trabajando 1 hora, donde se puede apreciar que el equipo presenta 6 ciclos de partida y parada, lo que con el tiempo traerá posiblemente fallas por excesivas detenciones de los equipos.

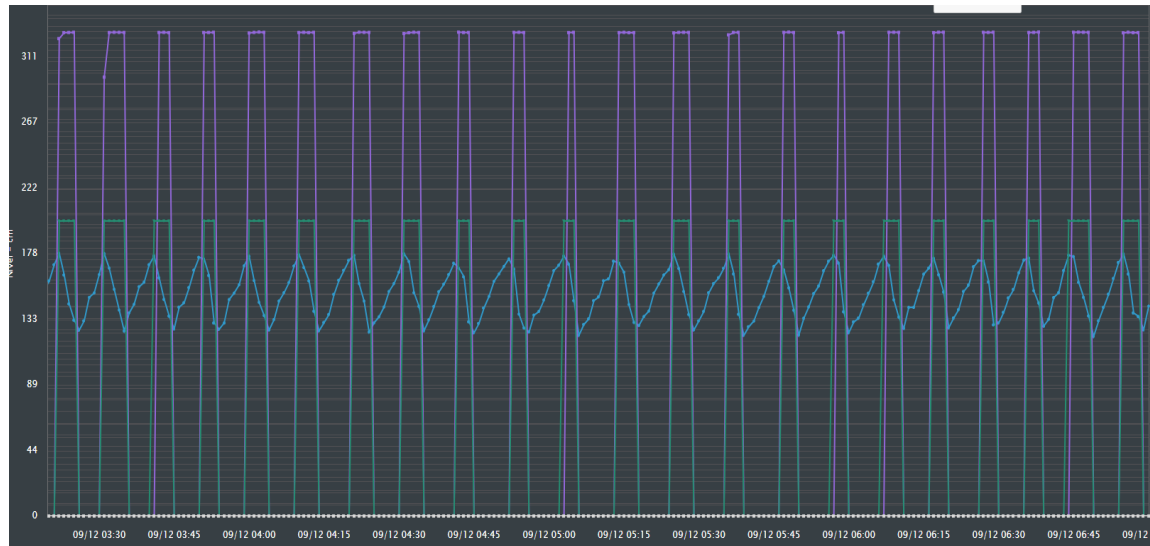
Figura 2.3: Grafico de funcionamiento de bomba por 4 horas

A continuación, se presentan el ciclo de funcionamiento durante 4 horas aproximadamente, se aprecia que presenta 21 partidas y paradas.

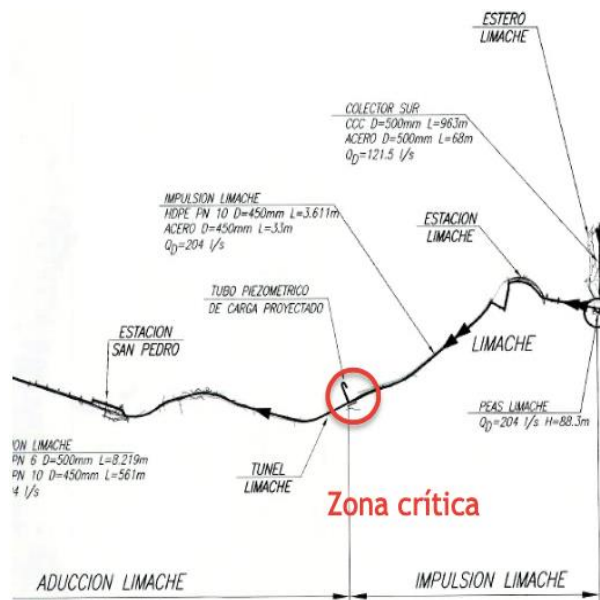
Figura 2.4: Plano impulsión AS Limache-Quillota

Su golpe de ariete no presenta ninguna mantención preventiva en los últimos 2 años, por lo que su funcionamiento no es lo esperado, teniendo como consecuencia roturas de la impulsión en sectores críticos, como por ejemplo en el área de la línea ferroviaria con dirección a Quillota.

Teniendo en cuenta que la planta trabaja con un sistema de hydroball, que no se tiene registro de alguna mantención que se haya realizado por lo menos en los últimos 4 años, es que la solución que se considera es el de cambiar este tipo de hydroball por uno de sistema hidroneumático con compresor. Pero para generar este cambio se

Al mejorar el sistema de golpe de ariete podemos disminuir fracturas o roturas producidas por el choque de presiones en algún punto crítico.

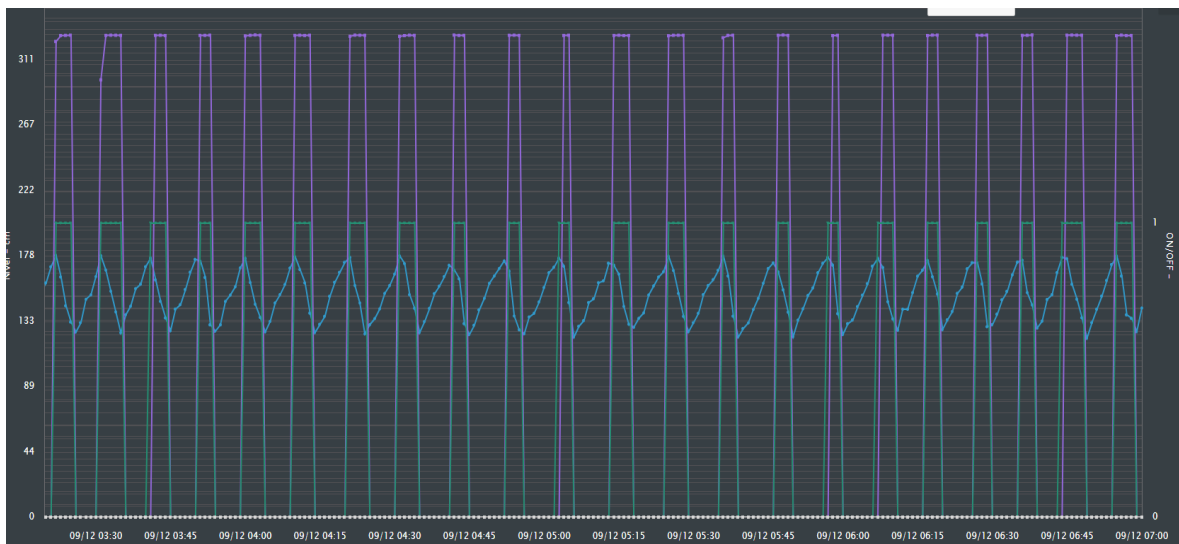
Figura 3.1: Grafico de funcionamiento de bomba por 4 horas

Revisando los gráficos anteriores podemos concluir que debido al esfuerzo que tienen los variadores de frecuencia al trabajar con equipos que superan sus frecuencias (60 Hz), provocan que no pueda mantener una modulación constante y teniendo una gran cantidad de partidas y paradas. Por ende, los equipos son exigidos en el momento de salir de inercia

teniendo como consecuencias una alta probabilidad de que se presente un corte en el eje.

Para dar una solución a los daños que se pueden producir y por el tiempo que estos equipos han trabajado es que se propone un cambio de las motobombas que se encuentran en la planta. Eso nos conduciría a que se montaran equipos que puedan trabajar de forma constante mediante modulación, ya que estas serían de una frecuencia de trabajo de 50 Hz.
