UNIVERSIDAD TECNICA  
FEDERICO SANTA MARIA

# **EXPLORACION EN CRITERIOS DE ACCESIBILIDAD UNIVERSAL PARA VEREDAS EN CHILE.**

Agosto de 2025

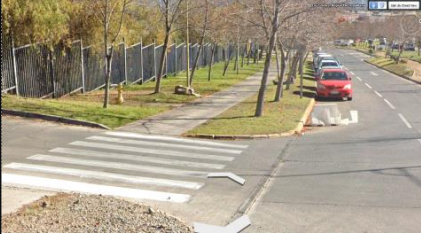
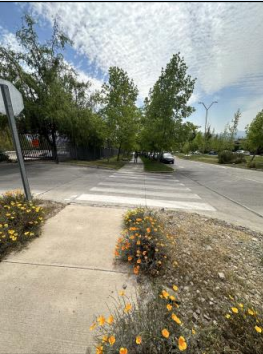
| N°T1UA | Resultados | | Concordancia |

| N°T1UA | Resultados | | Concordancia |
|---|---|---|---|
| Foto inicio tramo | | | Si |

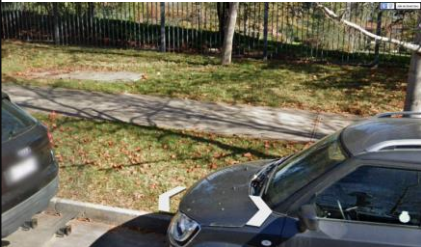
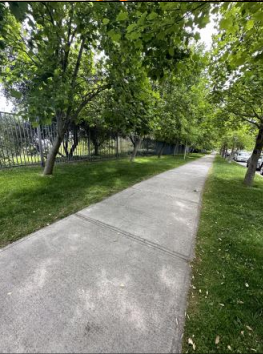
| N°T1UA | Resultados | | Concordancia |
|---|---|---|---|
| Foto final tramo | | | Si |

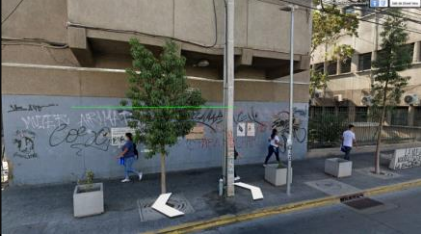
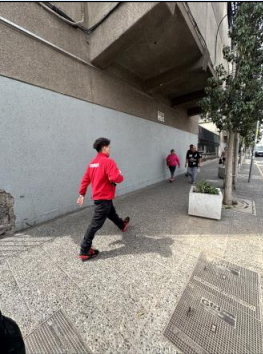
| N°T1UCH | Resultados | | Concordancia |

| N°T1UCH | Resultados | | Concordancia |
|---|---|---|---|
| Foto inicio tramo | | | Si |

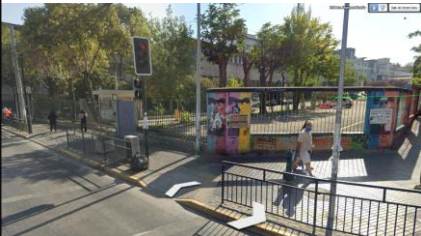
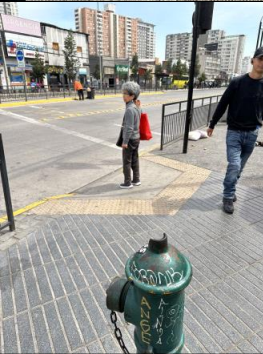
| N°T1UCH | Resultados | | Concordancia |
|---|---|---|---|
| Foto final tramo | | | Si |

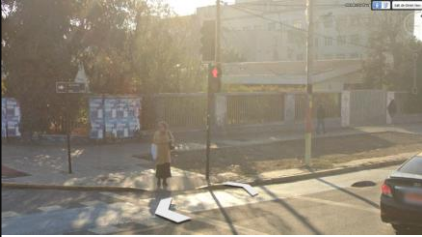
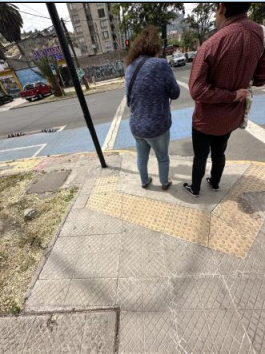
| N°T3UCH | Resultados | | Concordancia |

| N°T3UCH | Resultados | | Concordancia |
|---|---|---|---|
| Foto inicio tramo | | | Si |

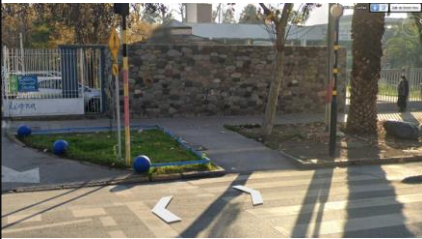
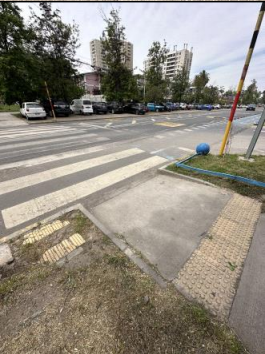
| N°T3UCH | Resultados | | Concordancia |
|---|---|---|---|
| Foto final tramo | | | Si |

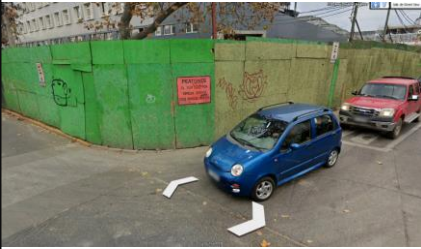
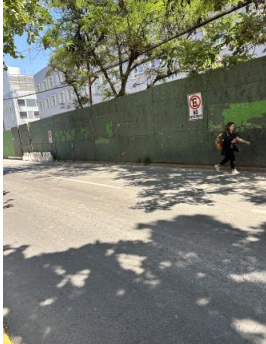
| N°T1SA | Resultados | | Concordancia |

| N°T1SA | Resultados | | Concordancia |
|---|---|---|---|
| Foto inicio tramo | | | Si |

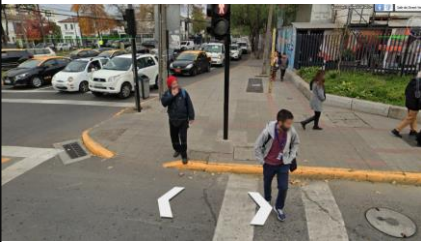
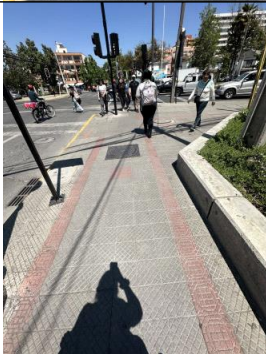
| N°T1SA | Resultados | | Concordancia |
|---|---|---|---|
| Foto final tramo | | | Si |

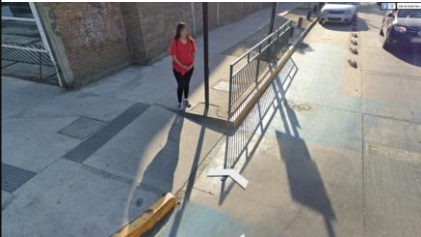
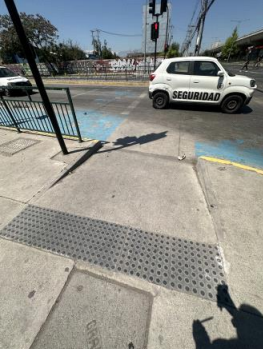
| N°T3SR | Resultados | | Concordancia |

| N°T3SR | Resultados | | Concordancia |
|---|---|---|---|
| Foto inicio tramo | | | Si |

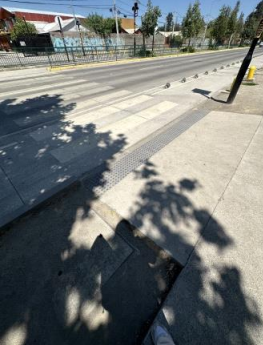
| N°T3SR | Resultados | | Concordancia |
|---|---|---|---|
| Foto final tramo | | | Si |
