**MEJORA PLAN DE MANTENIMIENTO A EQUIPO DE CLIMATIZACION CHILLER  
TORNILLO 230 T.R. MEDIANTE LA METODOLOGIA RCM**

Trabajo de Titulación para optar al Título de  
Ingeniero en Mantenimiento Industrial

Alumno: Joel Alberto Guzmán Cornejo

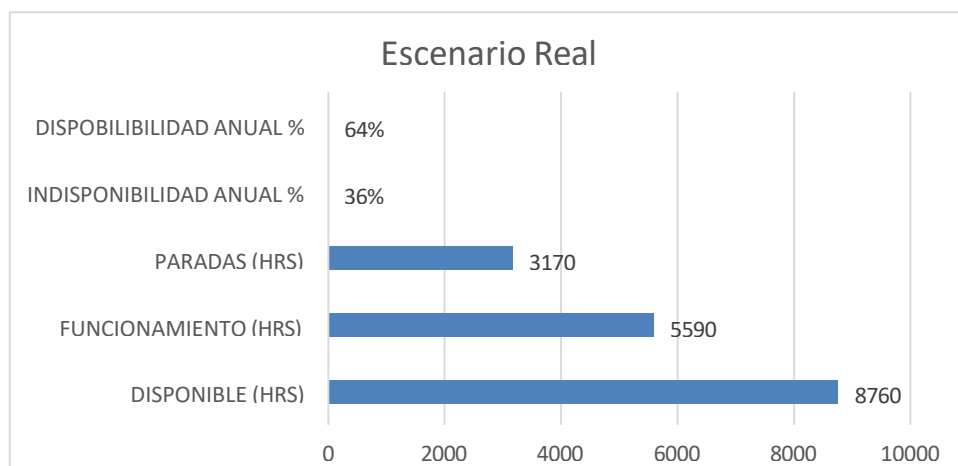
Imagen N° 1-9: Grafico escenario real de disponibilidad en Chiller Tornillo año 2024 (Fuente: Elaboración propia)

De acuerdo al historial de reparaciones, durante el periodo (Enero a Diciembre 2024) se registraron alrededor de 40 fallas en el sistema de climatización (sala de máquinas) donde las de mayor impacto por costo energético fueron 19 fallas asociadas al Chiller Tornillo, ya que mantuvieron la máquina detenida por un total de 3170 horas lo que equivale solo a una disponibilidad del 64 % muy lejano al 95% solicitado. En imagen 1-8 se indica la proyección del cliente versus el escenario que presento durante el periodo 2024 imagen 1-9.

En tabla 1-10 se puede observar que los tiempos de reparación en equipo Chiller Tomillo lo que no se ajustan a los tiempos de disponibilidad imagen 1-8 proyectados por el cliente periodo 2024 el cual solicita un 95%. Esta indisponibilidad de un 36% asocia lo que es mantenimiento preventivo y correctivo durante todo el año, lo que condiciona a bajar los tiempos es la disponibilidad de repuestos.

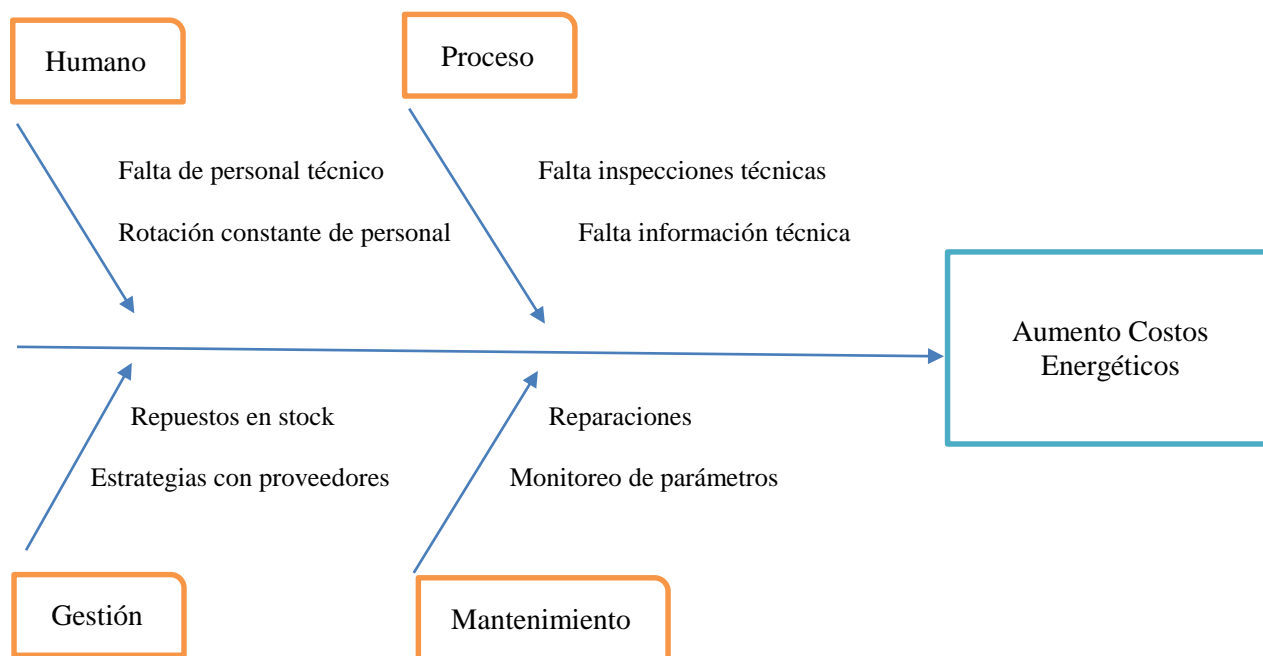
Imagen N° 1-11: Diagrama Causa – Efecto asociado aumento consumo eléctrico fuente: elaboración propia.

Por medio de un análisis Causa – Efecto se indicarán los motivos que llevaron a un incremento en los costos energéticos, este análisis tiene como fin descubrir que llevo a este impacto al área de operaciones de Clínica Indisa y poder tomar medidas del caso para mitigar o evitar nuevamente un evento de esta magnitud. También se planteará que método de mantenimiento es el más adecuado para la maquina en revisión.

El mantenimiento debe mitigar este impacto al cliente, mejorar el proceso que se desarrolla en la instalación no es del todo confiable, por varios puntos como lo es la falta de repuestos, falta de personal técnico, mejorara procesos y una rutina de inspección planeada. Se debe implantar técnicas de manteniendo de fácil entendimiento, claridad del servicio que se ejecuta y anticipar futuros modos de fallos.

**-Reparación:** acotar los tiempos de reparación mediante la identificación correcta de las fallas, apoyar al personal técnico con todas las herramientas y condiciones para un desarrollo del trabajo correcto.

**-Monitoreo de parámetros:** aplicar metodología en monitoreo de parámetros como lo es la termografía y análisis de vibraciones.

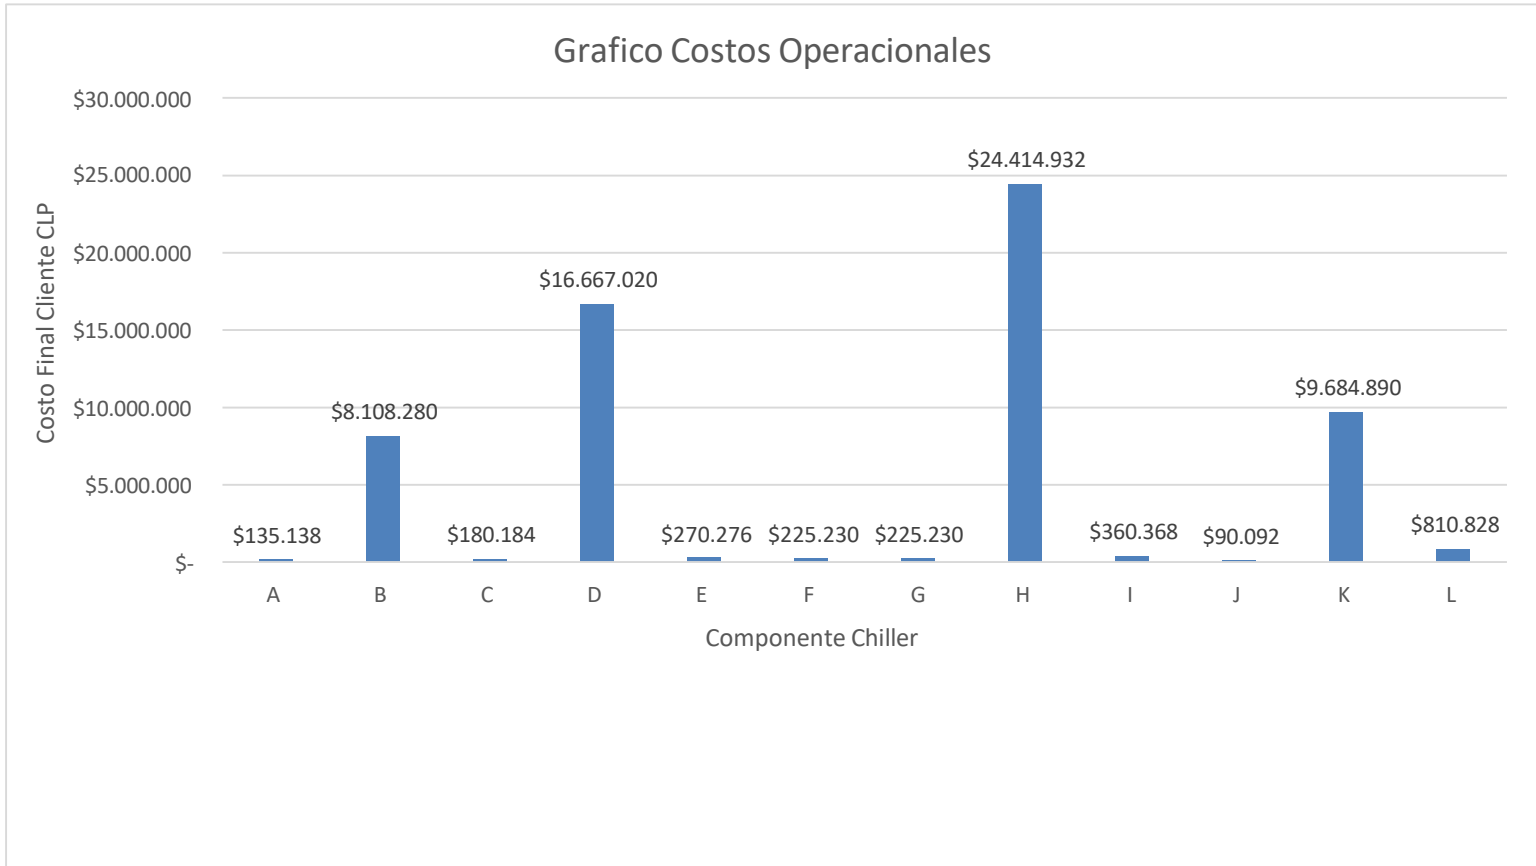
Imagen 1-11: Grafico componentes versus costos energéticos a cliente periodo 2024 (Fuente: elaboración propia)

Con la cantidad de fallas identificadas más el tiempo utilizado para reparar estas y el valor costo KW/h adicional. Se identifica componente crítico de la maquinas en tabla 1-11 donde es demarcado el componente H el cual por su indisponibilidad de un 12,56% y costo cliente de 24.424.932 CLP, es categorizado ítem critico el cual requiere un análisis para determinar las causas de esta condición.

Los datos son traspasados a un gráfico imagen 1-11 donde queda con mayor claridad los componentes que originaron mayor detención y provocaron mayor costo operacional.

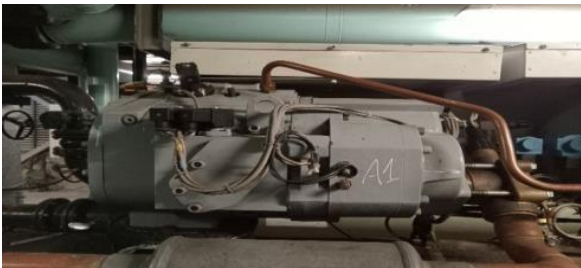
ANÁLISIS DE FALLA - RCA						
		RCA:	FALLA EN RODAMIENTOS DE COMPRESOR TIPO TORNILLO			
		OT Padre:				
Equipo	Sistema	Componente	Fecha	Hora	Lugar	Equipo Análisis:
CHILLER 230 TR	Refrigeración	Compresor Tornillo	16-jun-24	16:50:50	Central Térmica

A. - DETALLES DE LA FALLA		
<b>Descripción del evento: RCA</b>	A las 16:50 horas. Se detecta un aumento de la temperatura del agua helada en Chiller Tornillo, en panel control se identifica Alarma Nº 56 asociada a elevado consumo de corriente. Al resetear alarma para volver a arrancar la máquina y chequear consumo se detecta ruido mecánico por rodamientos dejando la maquina apagada por seguridad, para no dañar bobinado del motor.	
<b>1. Función del Componente</b>	<b>Información Recolectada</b>	<b>Diagramas, Fotografías</b>
Realizar la compresión del refrigerante para lograr el ciclo de refrigeración	Informes de personal Contra turno Informe de novedades operación Detenciones de correa PISYSTEM

<b>2. Falla Funcional</b>	Detalle de detenciones, estadísticos planificación	
Rodamiento al estar dañado no permite funcionamiento normal del compresor

Desgaste Rodamientos en Tornillo Macho y Hembra	Los cinco por qué	X
	Diagrama Causa-Efecto (Espina de pescado)	X
<b>4. Efecto de la Falla ( Qué sucede cuando falla? )</b>	Árbol de Fallas	X
Aumento consumo eléctrico acompañado ruido mecánico	Tormenta de ideas	
	Diagrama Pareto	
<b>Causa Origen de la Falla</b>	Diagrama Jacknife	
Vida útil de los rodamientos	Información de terreno	X
	Otros. matriz impacto-Esfuerzo	
<b>Cronología</b>	Con fecha 16/06/2024 El operador de turno de clima procede a informar a su supervisor que Chiller Tornillo presenta una alarma que impide su normal funcionamiento. Esto a causa de falla en sistema mecánico del compresor.	
	El día 16/06/2024 a las 16:50 PM se detiene Chiller Tornillo, por falla en componentes internos del compresor. Se comienzan los trabajos de reparación. Compresor vuelve a quedar operativo el día 01/08/2024 a las 14:00 horas.	
<b>Hallazgos</b>	No hay una comparación de los consumos eléctricos v/s con los de placa del compresor por parte del operador en cada intervención

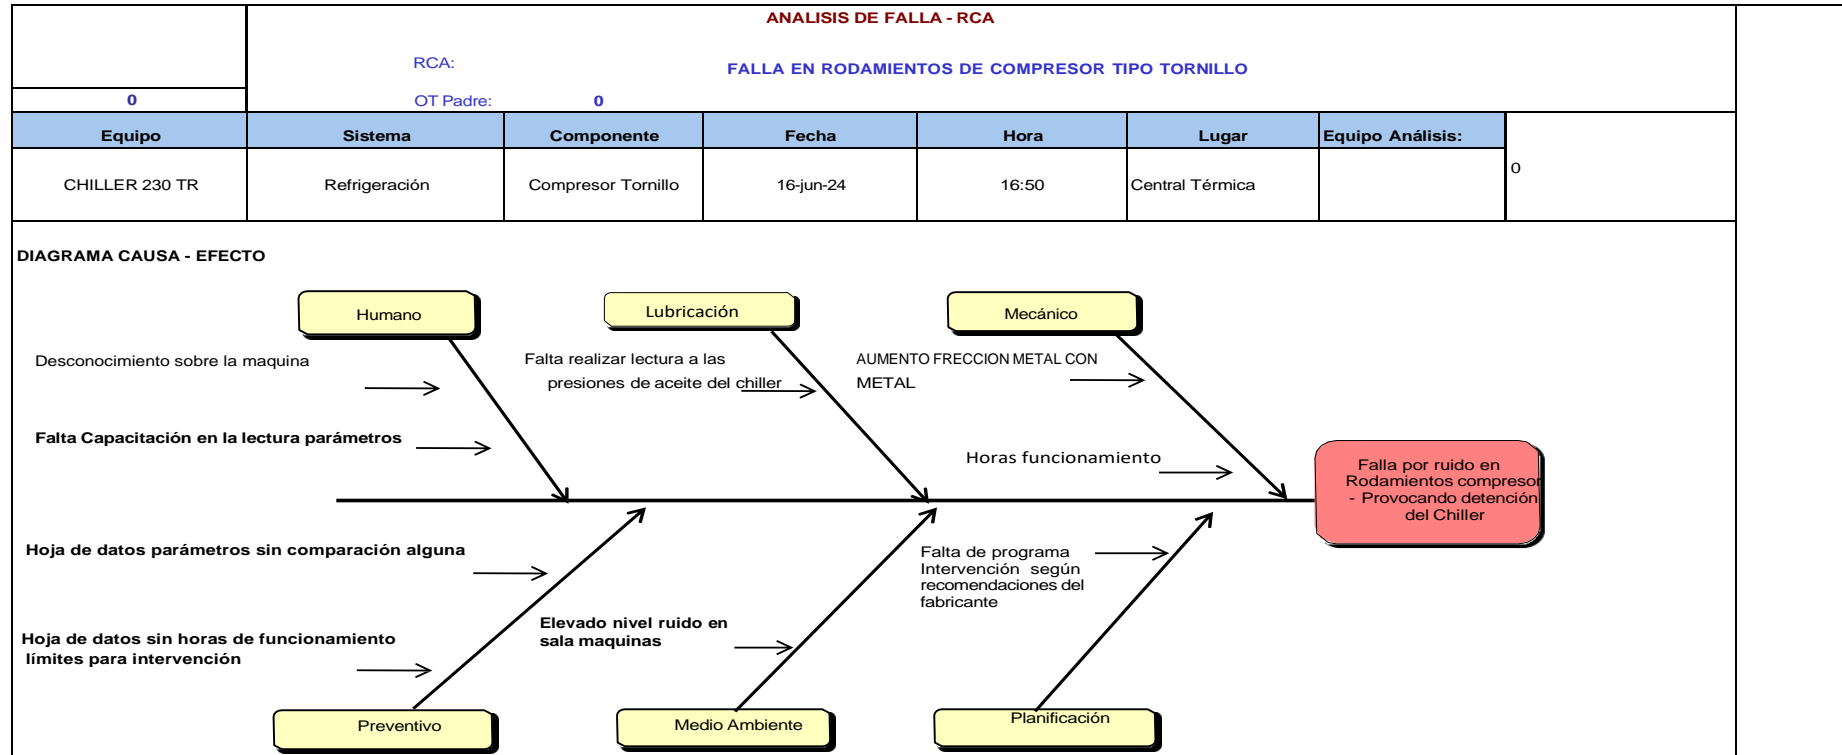
Tabla N° 2-3: Análisis Causa - Efecto (Fuente: Elaboración propia)

# DIAGRAMA ISHIKAWUA

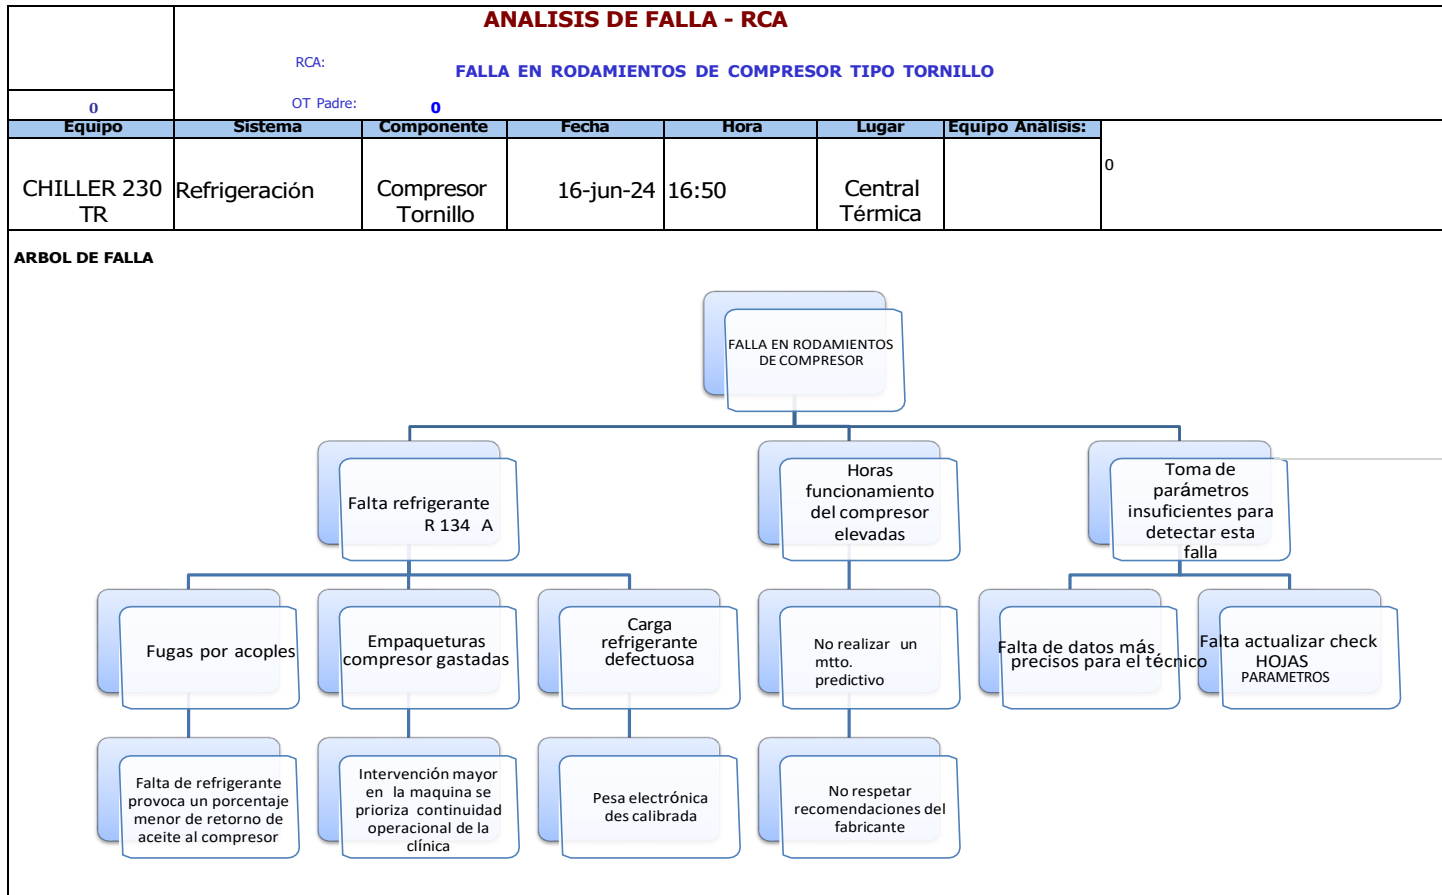
Diagrama 2-5: Árbol de Fallas (Fuente: Elaboración propia)

# ACR – ÁRBOL DE FALLA

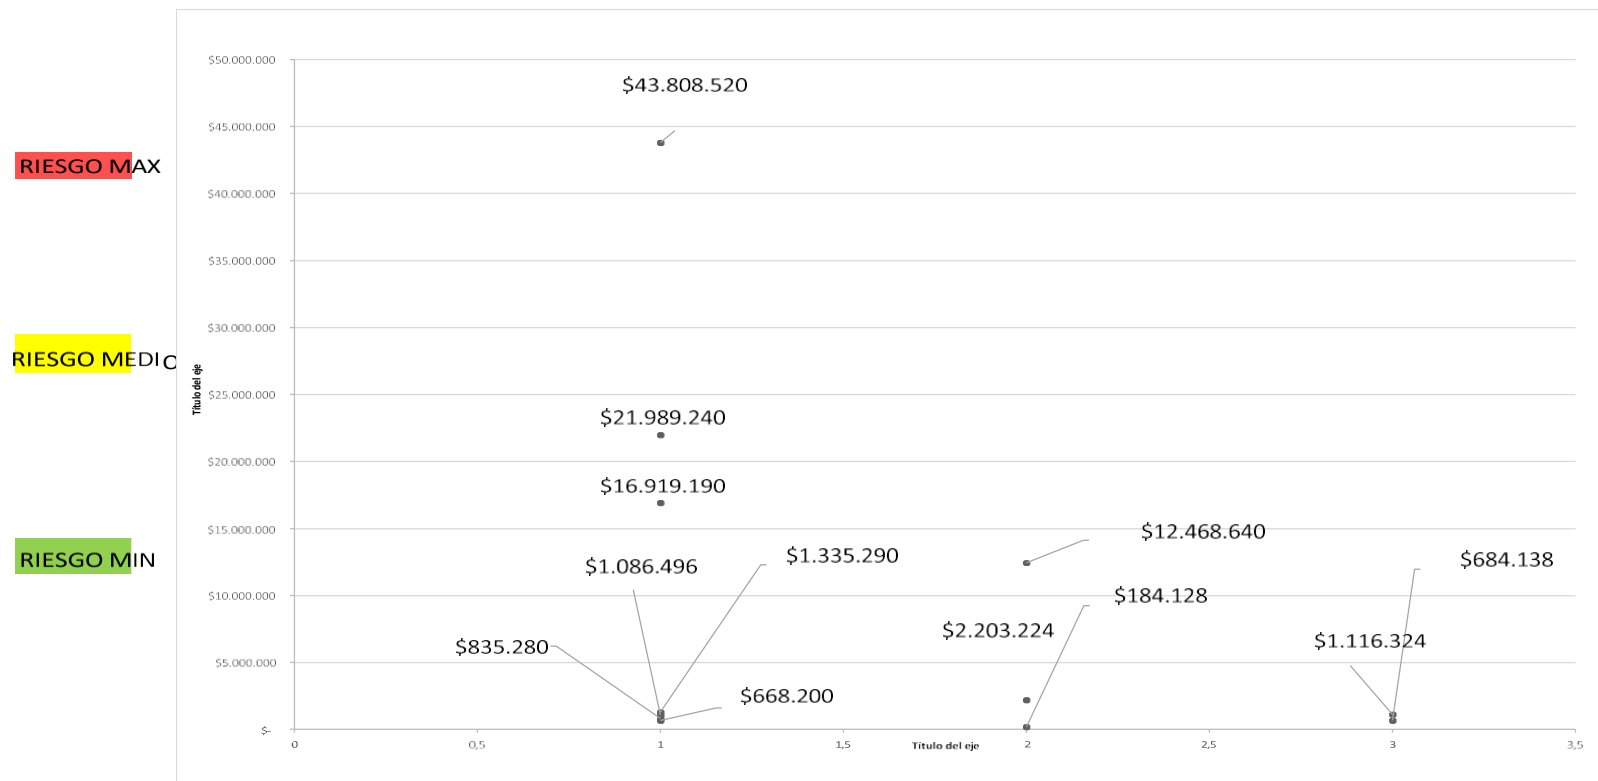
Tabla 2-8: FMECA Costos por Riesgos (Fuente: Elaboración propia)

## GRÁFICO COSTOS POR RIESGOS CUANTITATIVOS ANUAL
