**"Propuesta de mejora para el mantenimiento preventivo de cubiertas del edificio C17 Centro de Idiomas – Doctorado de Matemáticas de la Universidad del Bío-Bío".**

**TRABAJO PARA OPTAR AL TITULO PROFESIONAL DE  
INGENIERO CONSTRUCTOR**

**Alumno: Pedro Pablo Valdebenito Veloso.**

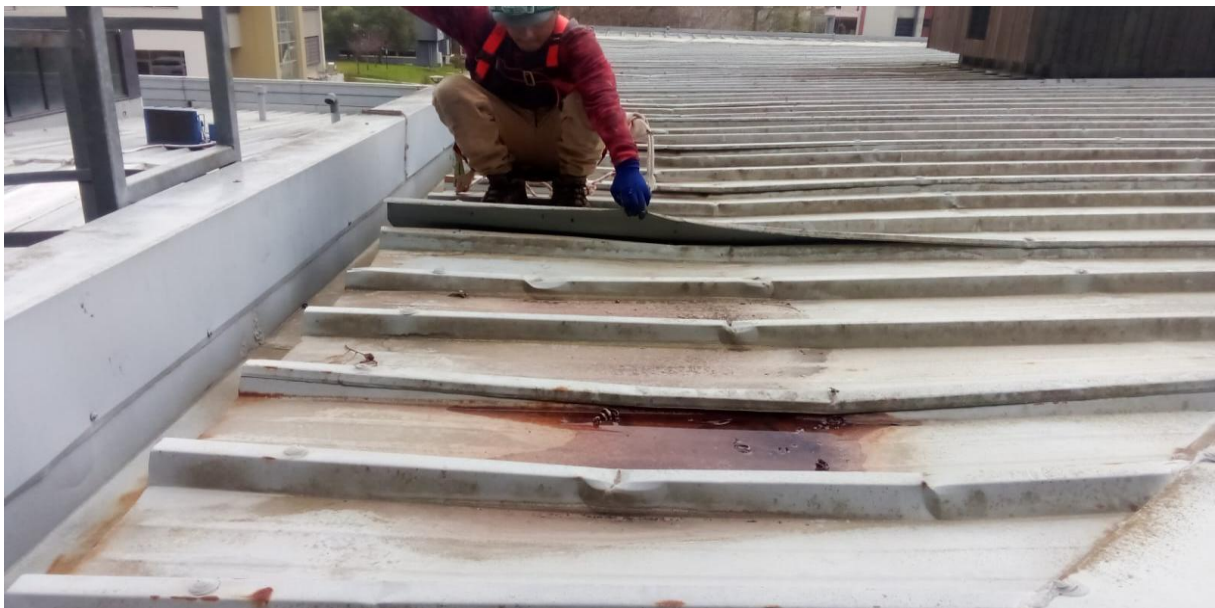
**Imagen 1: Casino universitario**

En las siguientes imágenes podremos evidenciar las condiciones actuales de algunas de las cubiertas de techumbres de la Universidad del Bío Bío y de algunas de las consecuencias evidentes producto de las filtraciones de aguas lluvias hacia recintos interiores.

El ingreso de aguas lluvias a los espacios habitables de las edificaciones genera daños, impacto visual y estético, falta de garantías de seguridad y la imposibilidad de usar los espacios de forma normal.

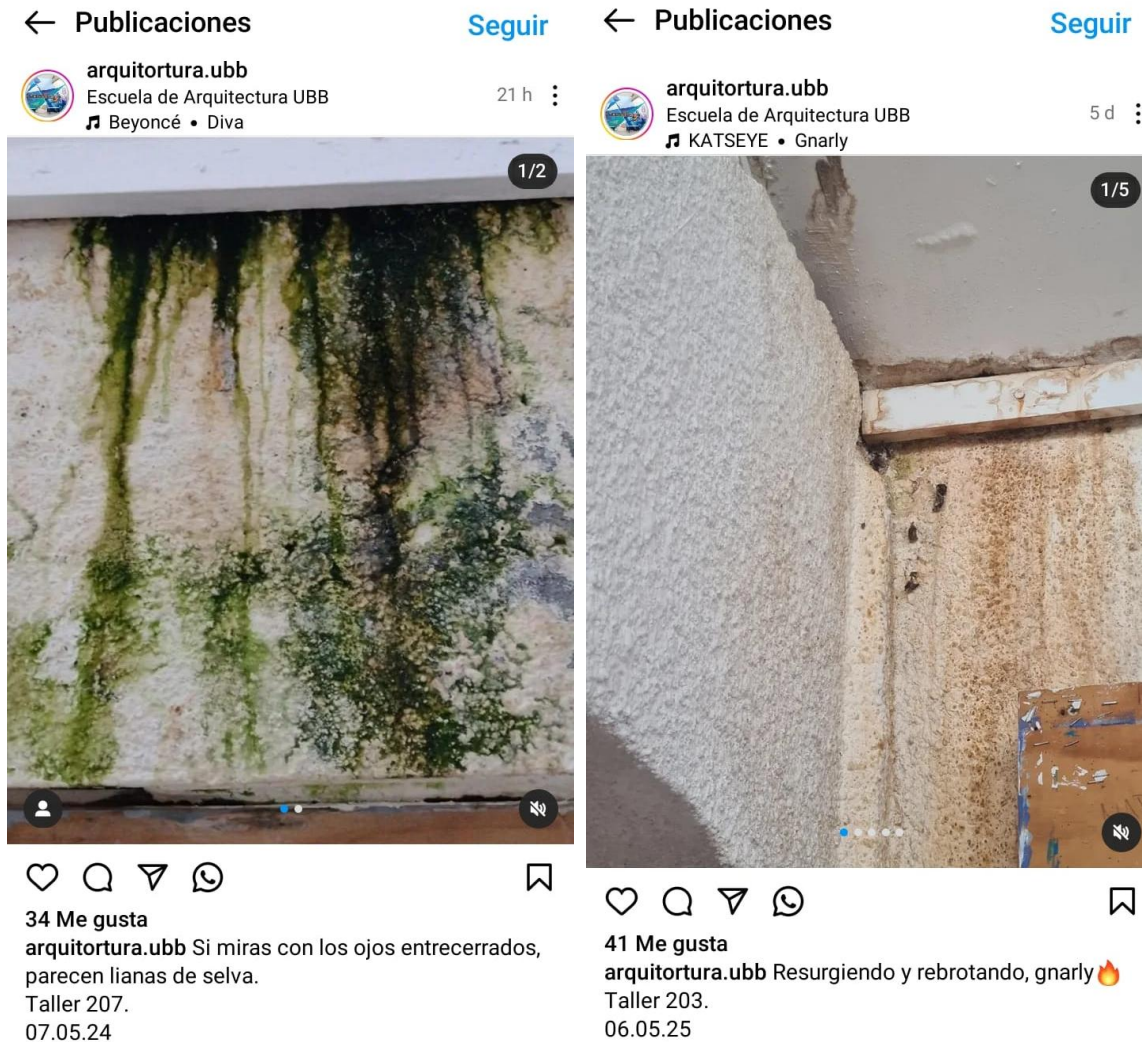
**Imágenes 15 y 16: Talleres Escuela de Arquitectura**

Lo cual justificadamente siempre es motivo de descontento por parte de la comunidad universitaria y utilizando nuevas formas de informar o masificar el malestar y haciendo publica las fallas o las condiciones deficientes de su entorno a través de las redes sociales.

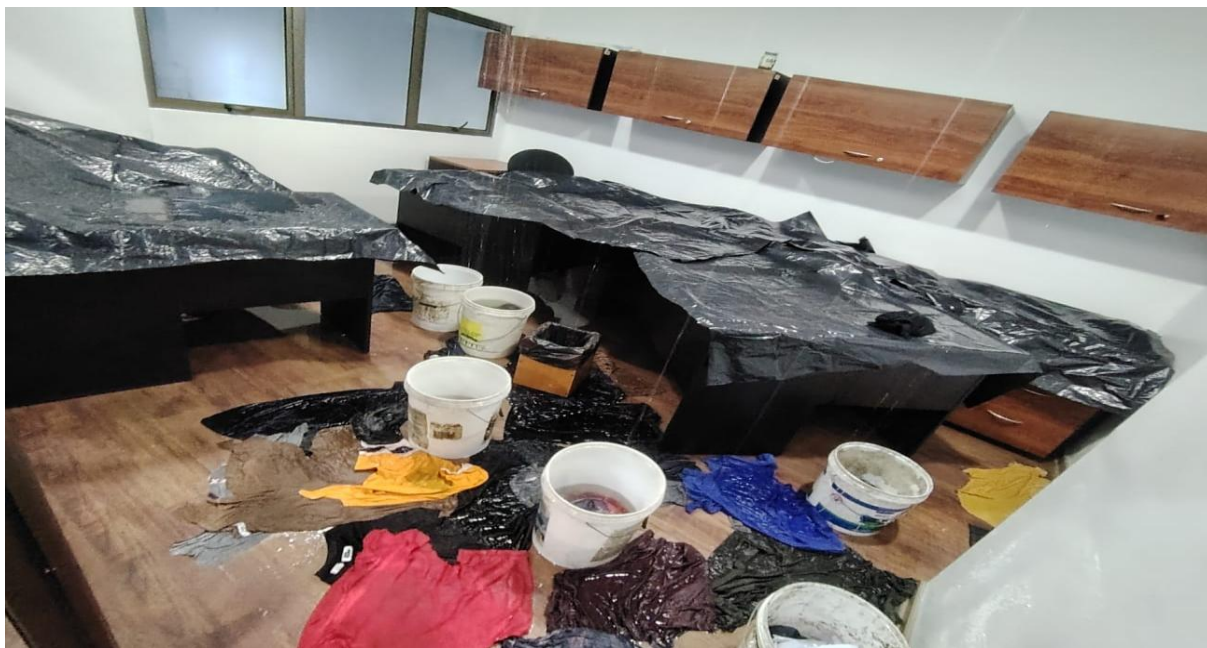
Este edificio ha enfrentado desafíos críticos en la conservación de su infraestructura. Esta edificación registró, en el último año, dos eventos de lluvia de alta intensidad que superaron la capacidad funcional del sistema de techumbre y evacuación de aguas lluvias. Estos sucesos provocaron daños significativos al interior de los recintos, incluyendo filtraciones y deterioro, lo que culminó en la **suspensión de actividades académicas por un período de dos meses (24 de abril al 24 de junio de 2025).**

**Imagen 20: Filtraciones Oficinas Doctorado de Matemáticas**

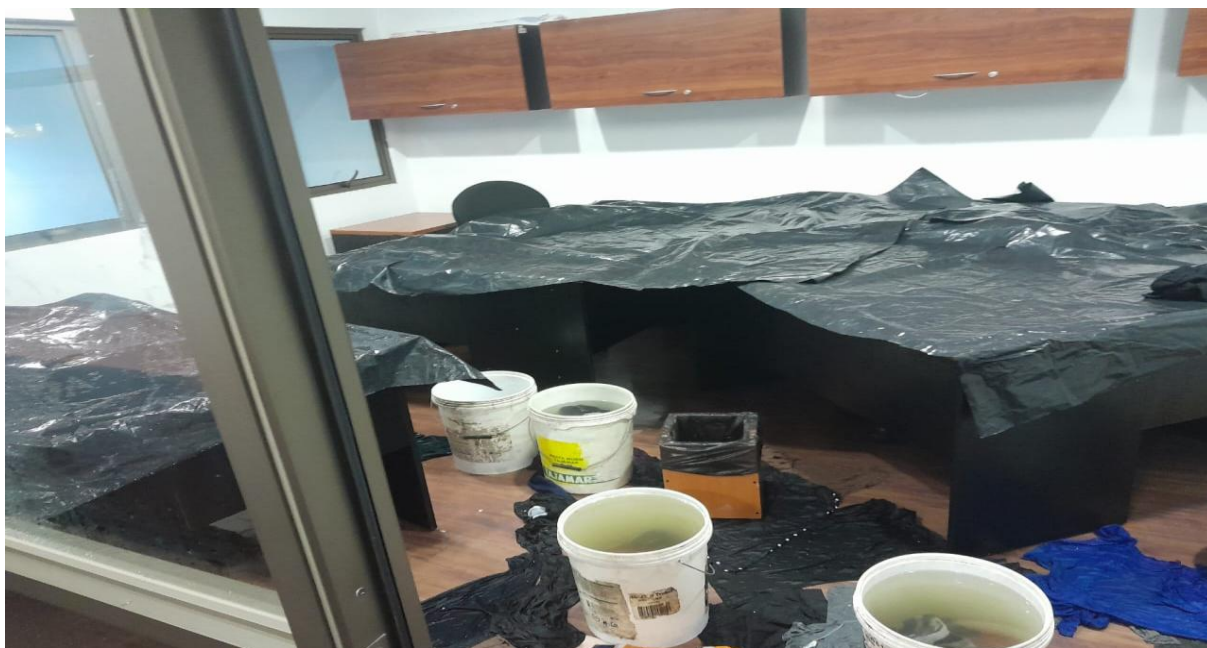
**Imagen 21: Filtraciones Oficinas Doctorado de Matemáticas**

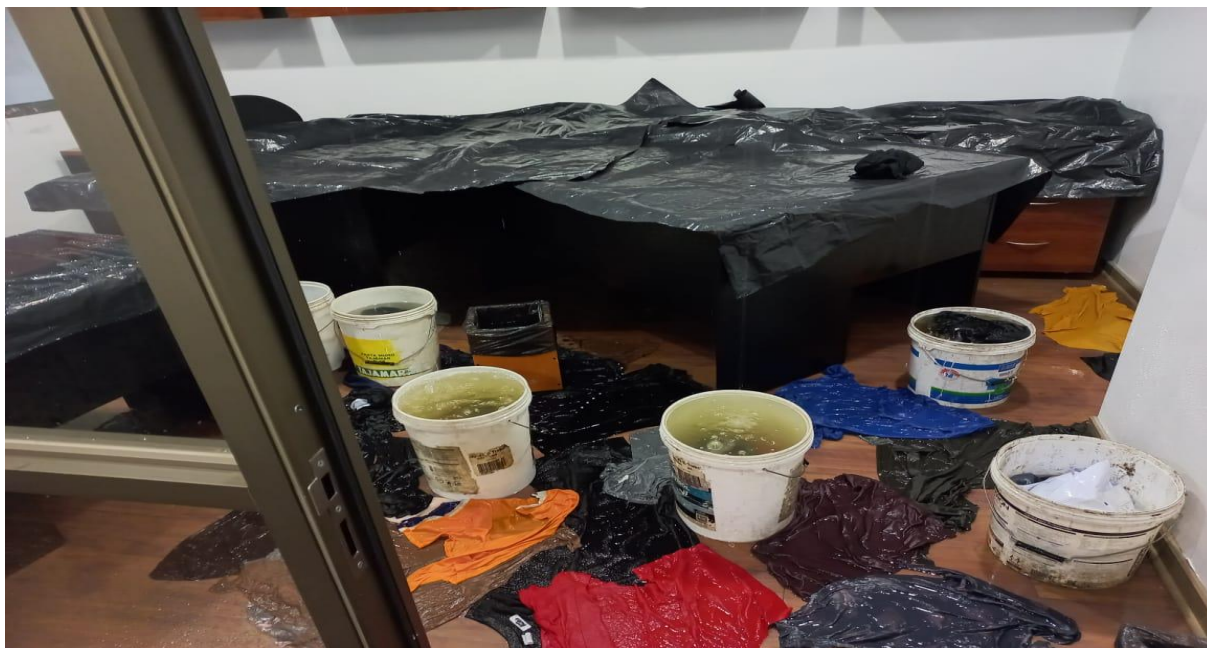
**Imagen 22: Filtraciones Oficinas Doctorado de Matemáticas**

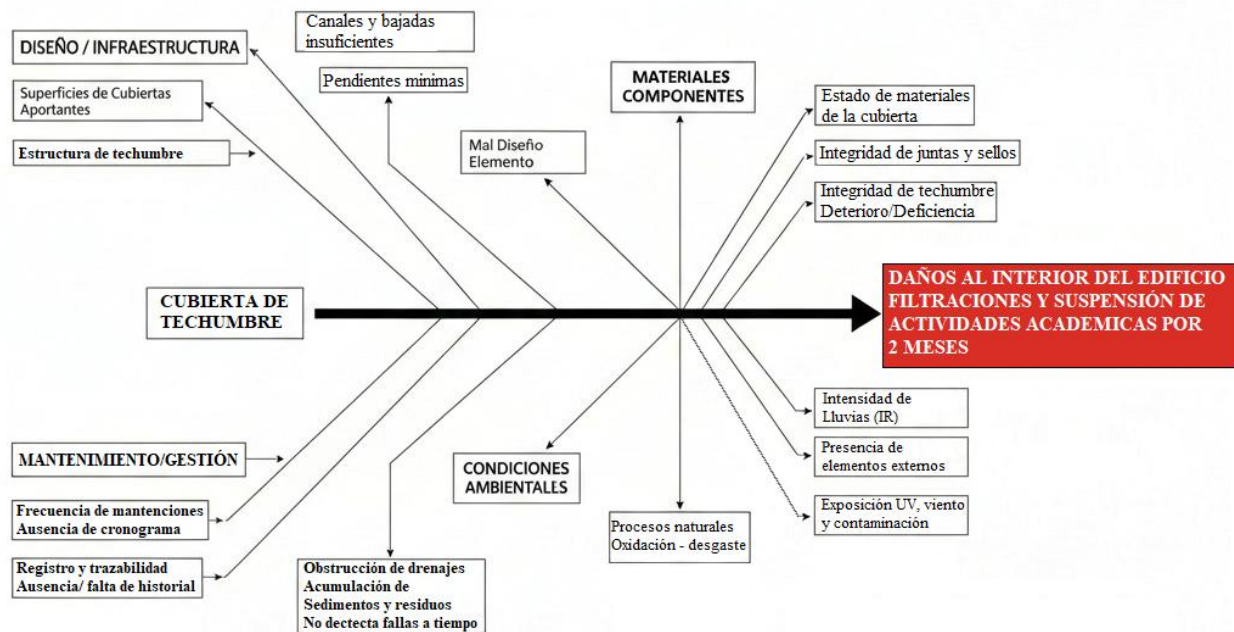
Figura 15: Diagrama de ISHIKAWA

El diagrama se enfoca en las causas raíz que contribuyeron al fallo del sistema de cubierta de techumbre durante los eventos de lluvia, provocando daños y la interrupción de actividades académicas y administrativas.

Efecto (Cabeza del Pez): Daños al Interior (Filtraciones) y Suspensión de Actividades Académicas (2 meses)

El problema es multifactorial, originado principalmente por una debilidad en el Diseño/Infraestructura que es agravada por una deficiencia en el Mantenimiento/Gestión. Los componentes clave de fallo son:

2. Causa de Gestión (Prevención): La falta de un mantenimiento preventivo adecuado permitió la obstrucción de drenajes (con hojas/sedimentos) y el deterioro de sellos/materiales, lo que magnificó la falla del diseño durante los eventos críticos.
