**UNIVERSIDAD TÉCNICA FEDERICO SANTA MARÍA**  
**SEDE VIÑA DEL MAR – JOSÉ MIGUEL CARRERA**

**INFORME DE PASANTIA EN IDIEM**

El alumno desarrolló su pasantía en “IDIEM”, en la construcción del Edificio Concepto Pacific de la inmobiliaria Imagina, ubicada en calle Ocoa #65, Viña del Mar. La cual está enfocada en la inspección y supervisión en obra para cumplimiento con OGUC y normas.

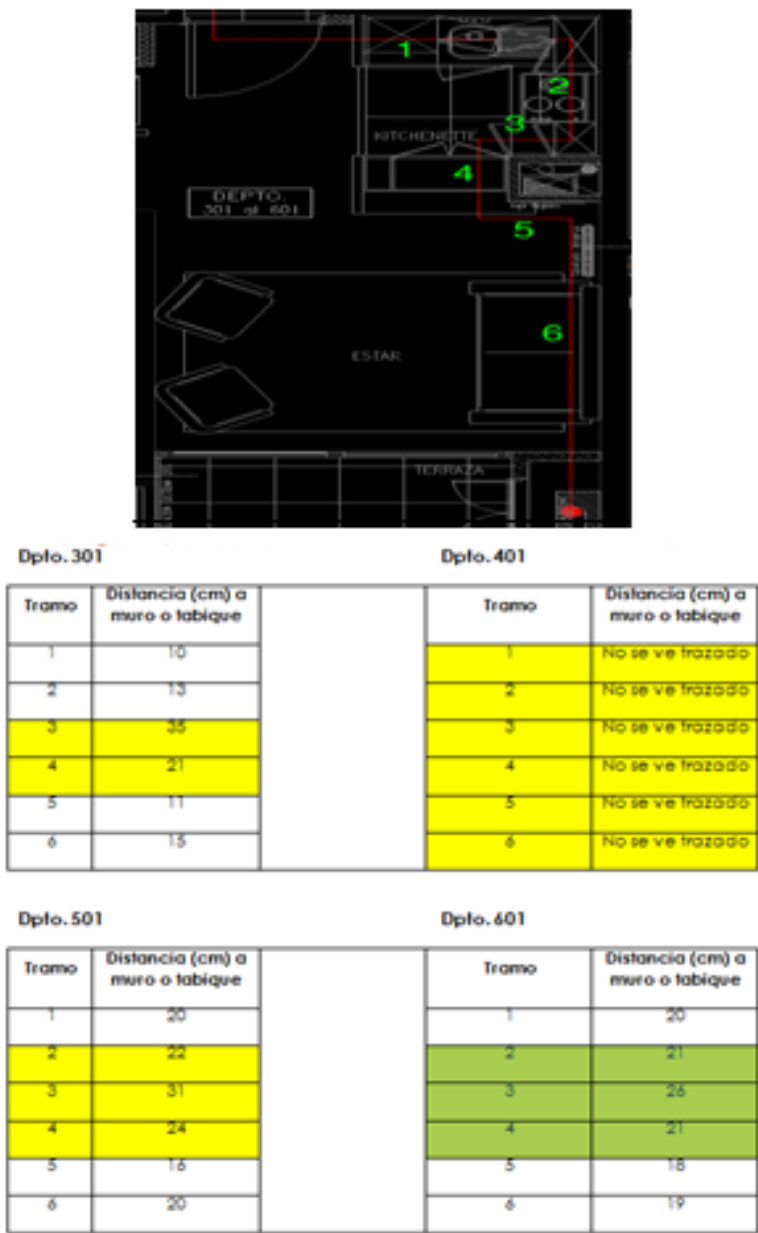
Figura 2-3. CDE Gas Depto. Tipo 1

En la Inspección el conducto para informar problemas o fallas que suceden en obra que son mayores o se vuelven repetitivo y de forma verbal no hay solución con la gente debida como son capataz, Jefe de Terreno y Administrador de Obra, se elabora el Control de Ejecución para hacer conocimientos a gente de de inmobiliaria como también constructora. Por lo cual se realizó el Control de Ejecución N° 4 de la obra, en el cual se detalla el problema y se identifica cada caso de los departamentos en los que la línea de gas fue identificado por tramos.

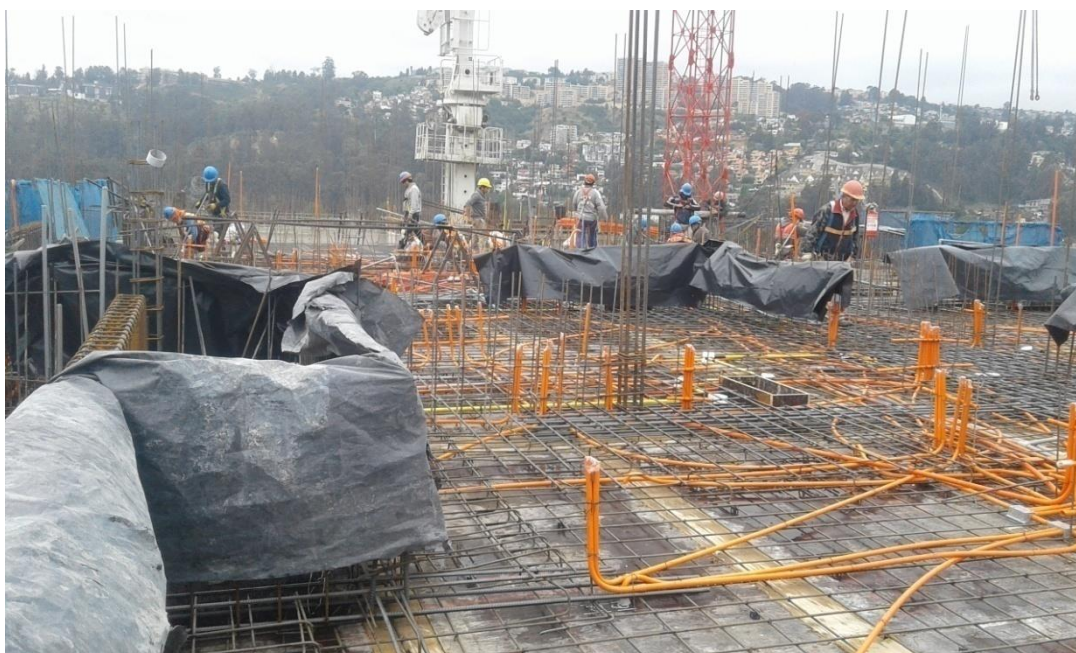
Figura 2-15. Enfierradura de Losa

1. Calidad de enfierradura exigida por Obra (CAP A63-42H).
2. Cantidad y Diámetro de fierro correspondiente a plano de cálculo de losa.
3. Revisar y corroborar medidas de cajones de shaft para subida de ALC y Clima.
4. Revisar Dilataciones según cálculo.
5. Correcta fijación de enfierradura y separación para recubrimiento de enfierradura mediante calugas.
6. Correcto tratamiento de junta de hormigón en losa.
7. Limpieza lugar a hormigonar.

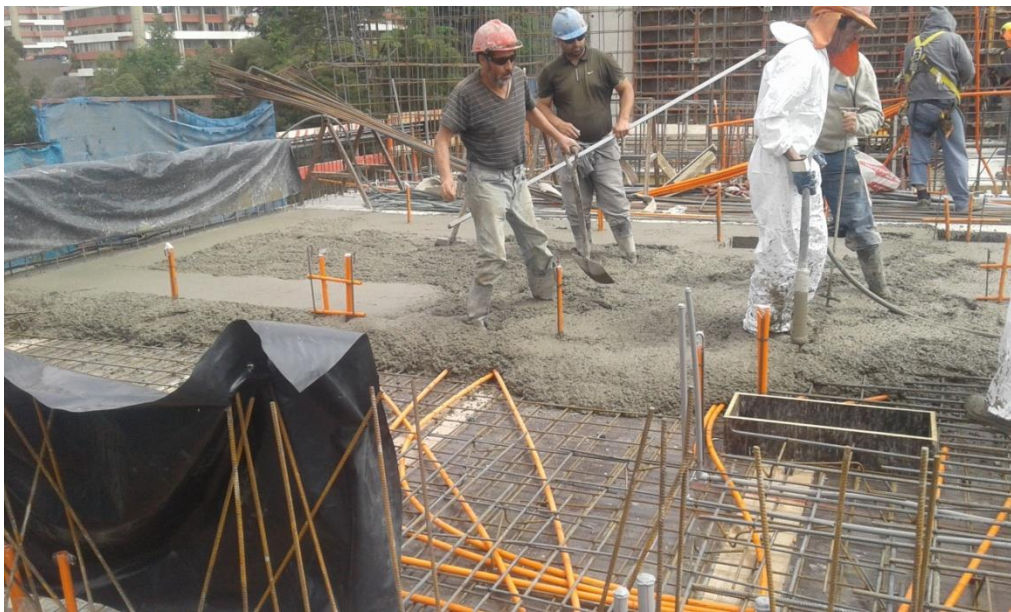
Figura 2-18. Proceso de Hormigonado

Después de la recepción de enfierradura y especialidades que componen la obra gruesa, posteriormente se inspecciona la labor de hormigonado para una correcta vibración como lo es en muro y losa.
