**UNIVERSIDAD TÉCNICA FEDERICO SANTA MARÍA**  
**SEDE VIÑA DEL MAR - JOSÉ MIGUEL CARRERA**

**MEJORAS EN LA IMPLEMENTACION DE PLANES API EN SELLOS  
DE BOMBAS CENTRIFUGAS**

Trabajo de Titulación para optar al  
Título de Técnico Universitario en  
**MECÁNICA INDUSTRIAL**

El siguiente documento es una propuesta para la implementación de un nuevo plan API en las bombas centrífugas de crudo reducido Byron Jackson modelo GJSH 4x6x14, las cuales se encuentran en la planta de Topping 1 de Enap refinería Aconcagua, con el objetivo de poder mejorar la confiabilidad del equipo.

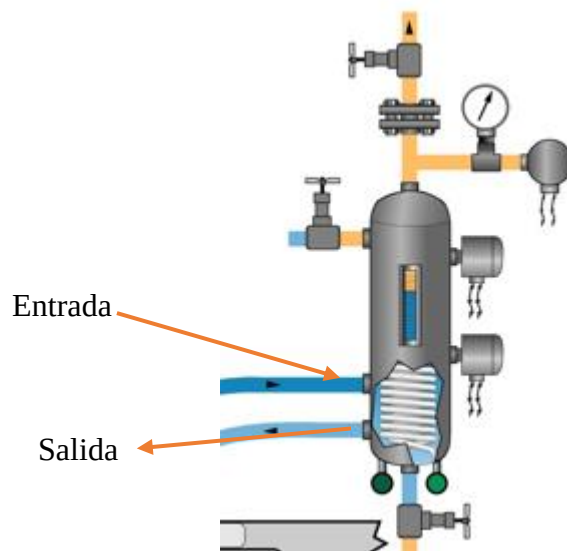
Figura 2-6: Entrada y salida de aceite reservorio plan 52.

La unidad de John Crane cuenta con el anillo mencionado en su diseño, sin embargo, cuenta con una salvedad, debido al ya mencionado diseño de la bomba los sellos son específicos para cada lado, es decir lado libre y lado acople, por lo tanto, en el caso de ser instalados al revés los anillos no cumplirían su función.

Como se observa en la figura 2-6, la entrada de aceite al reservorio tiene que estar más arriba que la salida, esto para lograr que el efecto termosifón cumpla su función y pueda generar un flujo, sin embargo por lo descrito anteriormente si los sellos son instalados en la posición incorrecta, los anillos de lubricación en vez de ayudar al flujo irán en contra de este, por lo que el aceite dentro del sello al contar con un flujo muy bajo aumentara su temperatura rápidamente, finalmente con la alta temperatura este perderá sus propiedades y sufrirá un proceso de coquificación.

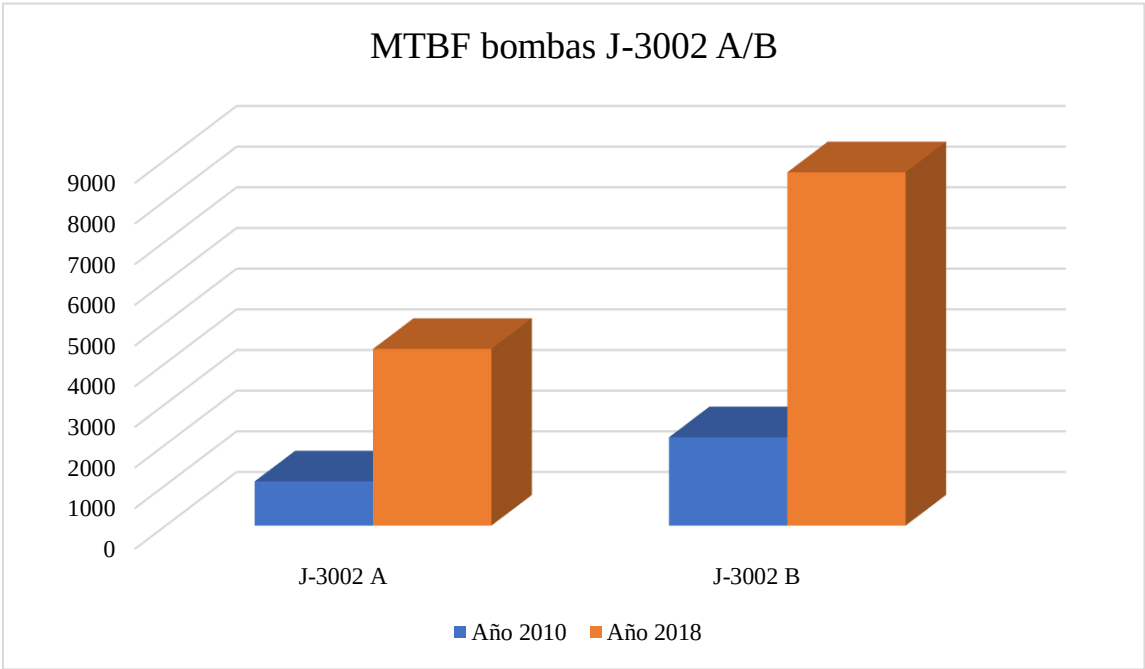
Gráfico 3-1: MTBF de bombas J-3002 A/B.

A y un MTBF de 2172 horas para la bomba J-3002 B respectivamente, esto considerando datos del año 2010, es decir casi dos años desde la puesta en marcha de la planta.

En el año 2018 se registró un MTBF de 4344 horas en la bomba J-3002 A y un MTBF de 8688 horas en la bomba J-3002 B, es decir aproximadamente esta última cumple 1 año sin intervenciones en el sello.
