**UNIVERSIDAD TÉCNICA FEDERICO SANTA MARÍA  
DEPARTAMENTO DE MECANICA**

**CARACTERIZACION DEL MANTENIMIENTO DE LOS CAMIONES  
BOMBEROS DE VIÑA DEL MAR**

**MEMORIA PARA OPTAR AL TÍTULO DE INGENIERO DE  
MANTENIMIENTO INDUSTRIAL**

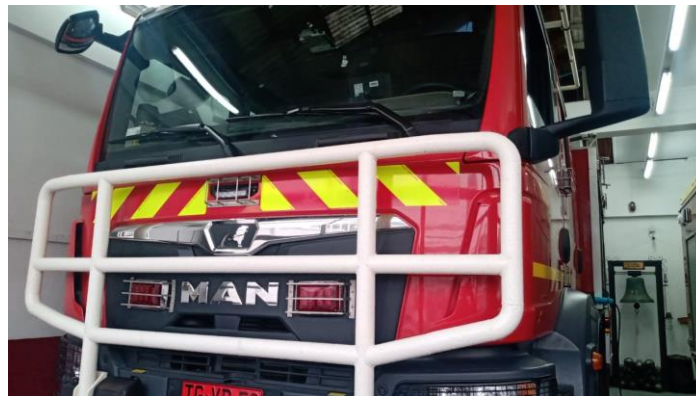
Figura 2.1: Carro de Bomberos U-11 de Viña del Mar

- **Camión MAN TGM 18340 (U-11):**
  - **Tipo:** Forestal
  - **Descripción:** Este camión, adquirido en 2023, es utilizado principalmente para combatir incendios forestales debido a su capacidad de operar en terrenos accidentados. Está equipado con tracción 4x4 y carrozado por Iturri, lo que lo hace altamente eficiente en el transporte de agua en áreas de difícil acceso. Su capacidad de carga es de 3.000 litros de agua, lo que lo posiciona como uno de los vehículos más importantes en emergencias forestales.
  - **Marca del Motor:** MAN
  - **Daños Reportados:** Cabina desnivelada debido a la exposición directa a llamas durante el incendio. Se estima que la reparación implicará una intervención estructural significativa, aunque los costos aún están pendientes.
