ARQUITECTURA, ESTRUCTURAS Y SISTEMAS CONSTRUCTIVOS UTILIZADOS ANTES DEL TERREMOTO DE 1906 EN VALPARAÍSO

Estudio y análisis a partir de los daños ocasionados en las construcciones

Memoria para optar al título de
Arquitecta

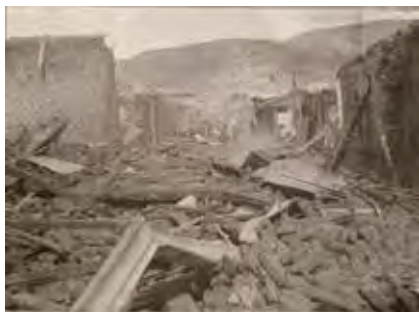
Fig. 4
Escombros sobre la calle Almirante Barroso
[Fotografía, Terremoto de 1906, autor no
identificado, N° de inventario AF 73-106,
Colección Museo Histórico Nacional.

En general, los edificios del plan de la ciudad quedaron en muy mal estado, por ejemplo, los muros de fachada se desplomaron sobre las calles (Fig. 4), dejando ver las ligeras tabiquerías interiores, que no se comparaban con los gruesos muros de sus fachadas. Los escombros estaban por todos lados, y muy pocos edificios de esta zona quedaron en pie. En resumidas cuentas, todo lo que no fue destruido por el terremoto acabó liquidado por los múltiples incendios que se desarrollaron la madrugada del 16 de agosto.

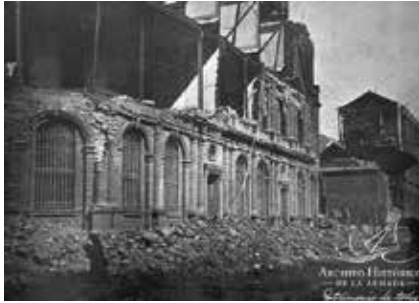
Fig. 24
Caída de los muros de fachada del segundo y tercer piso del Colegio de los S.S.C.C |Fuente:
Archivo Histórico de la Armada

Uno de los casos que llama la atención es el del Colegio de los Sagrados Corazones (Figs. 24 y 25), en el cual se desprendieron los muros de fachada del segundo y tercer piso, siendo una clara referencia a la ausencia de amarras entre tabiques interiores y muros de fachada.

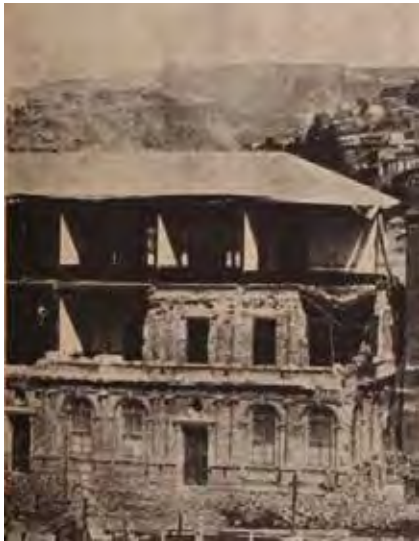
Fig. 25
Caída de los muros de fachada del segundo y tercer piso del Colegio de los S.S.C.C |Fuente:
Revista Sucesos, 1906

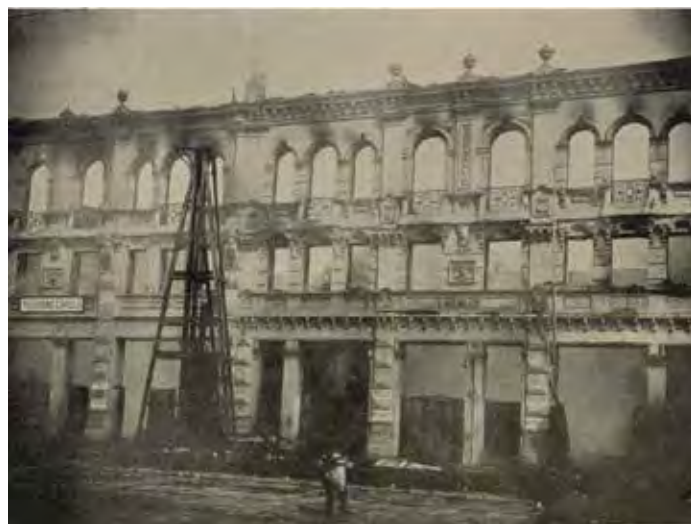
Fachada de edificio en pie con el interior quemado
