# REVISIÓN Y ANÁLISIS DE LA HISTORIA DE FALLAS EN PRESAS DE RELAVE MINERO EN EL MUNDO

UNIVERSIDAD TÉCNICA FEDERICO SANTA MARÍA  
DEPARTAMENTO DE OBRAS CIVILES

Tesis de Titulación presentada por  
**RODRIGO ESTEBAN ÁLVAREZ ARENAS**

agosto de 2019

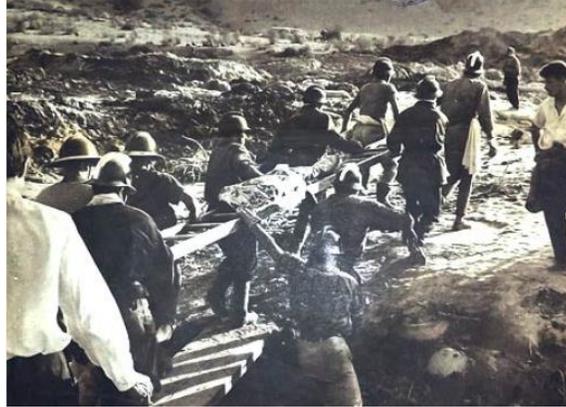
*Figura 2.9 Extracto portada revista Ercilla 31 de marzo de 1965. (Elnogalino.cl)<sup>(52)</sup>*

El 28 de marzo de 1965, poco después de mediodía, se produjo a 127 km al noroeste de Santiago (cerca de La Ligua), un sismo de 7.4° Richter que afectó principalmente las provincias de Aconcagua, Valparaíso y Santiago. En la mina El Soldado, situada a unos 30 km del epicentro, dos de los tres tranques de relaves (El Cobre Viejo y El Cobre Nuevo) cedieron, vaciando su contenido y sepultando gran parte del pueblo El Cobre, donde vivían aproximadamente 200 personas.

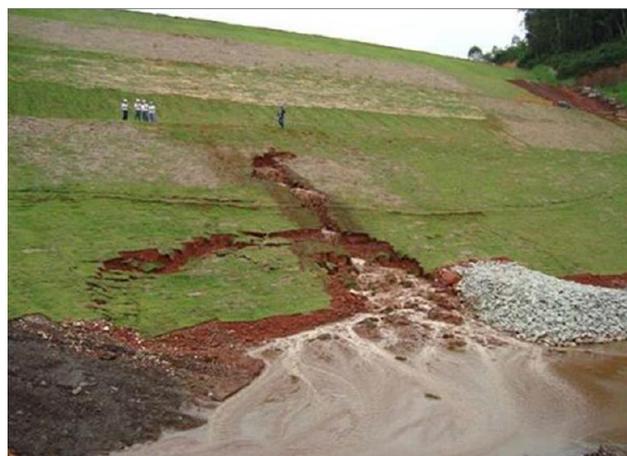
Uno de los primeros incidentes críticos ocurrió en 2009. Un gran afloramiento (filtración) apareció en la cara aguas abajo del muro por sobre el nivel de la galería principal de drenaje como muestra la Figura 8.5. Investigaciones posteriores encontraron / detectaron grandes falencias en la construcción de la galería, cuyo desagüe ni siquiera fue completado.

Figura 8.5 Efectos de la erosión interna en la cara aguas abajo del Dique 1. (Report on the Fundão Dam, 2016)<sup>(49)</sup>

De esta forma, quedó de manifiesto que un elemento clave del diseño, el drenaje, no estaba cumpliendo su función. Adicionalmente – u como consecuencia del retraso en el peralte del muro producto de las operaciones de emergencia - las lamas comenzaron a sobrepasar la elevación a la cual se encontraban las arenas. En consecuencia, un dique adicional debió ser instalado entre los Diques 1 y 2, designado Dique 1A. Sin embargo, aún faltaba un replanteamiento del diseño inicial, el cual yo no estaba en operación.

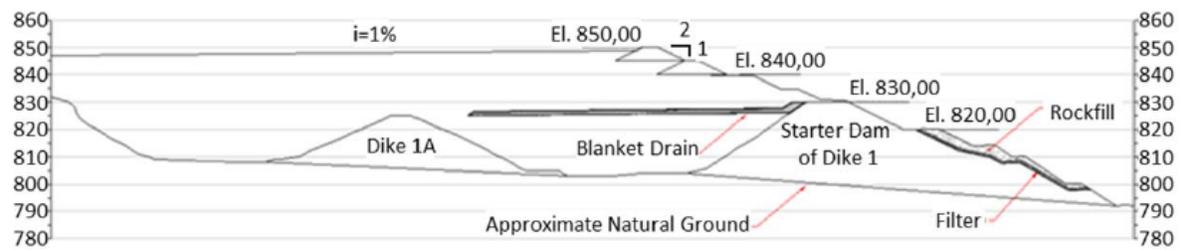
Figura 8.6 Manta de drenaje en elevación 826 m. (Report on the Fundão Dam, 2016)<sup>(49)</sup>

Si bien esta manta o capa de drenaje representaba un intento de conservar la capacidad drenante del concepto de diseño original, las arenas por debajo de esta manta seguirían estando saturadas. Por consiguiente, esta medida no permitía volver al concepto original de diseño sino solo era un paliativo. Dadas las nuevas condiciones, un requisito fundamental era mantener las arenas del muro libres de lamas pues éstas impedirían o al menos reducirían significativamente la velocidad de drenaje con el riesgo de mantener saturada a la arena. Para esto, el manual de operaciones exigía como requisito un ancho mínimo de 200 metros de playa para asegurar / mantener la capacidad de drenaje de las arenas. Como se puede ver en la Figura 8.7, entre los años 2011-2012 esta distancia fue largamente disminuida llegando hasta un mínimo de 60 metros de la cresta del muro.

Como se muestra en la Figura 8.6, se decidió instalar una manta de drenaje justo por debajo de la cresta del muro de partida del Dique 1, la que contaría con una serie de tuberías perforadas llamadas “Kananets®” para compensar la capacidad de drenaje del sistema basal que no estaba funcionando.

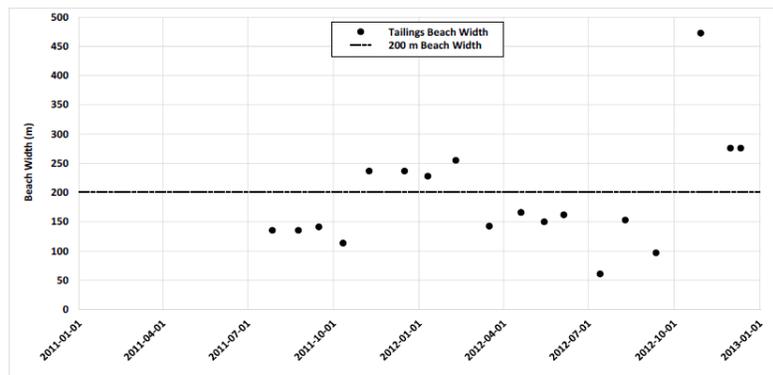
Figura 8.7 Ancho de playa medido mensualmente por Samarco, 2011 – 2012. (Report on the Fundão Dam, 2016)<sup>(49)</sup>

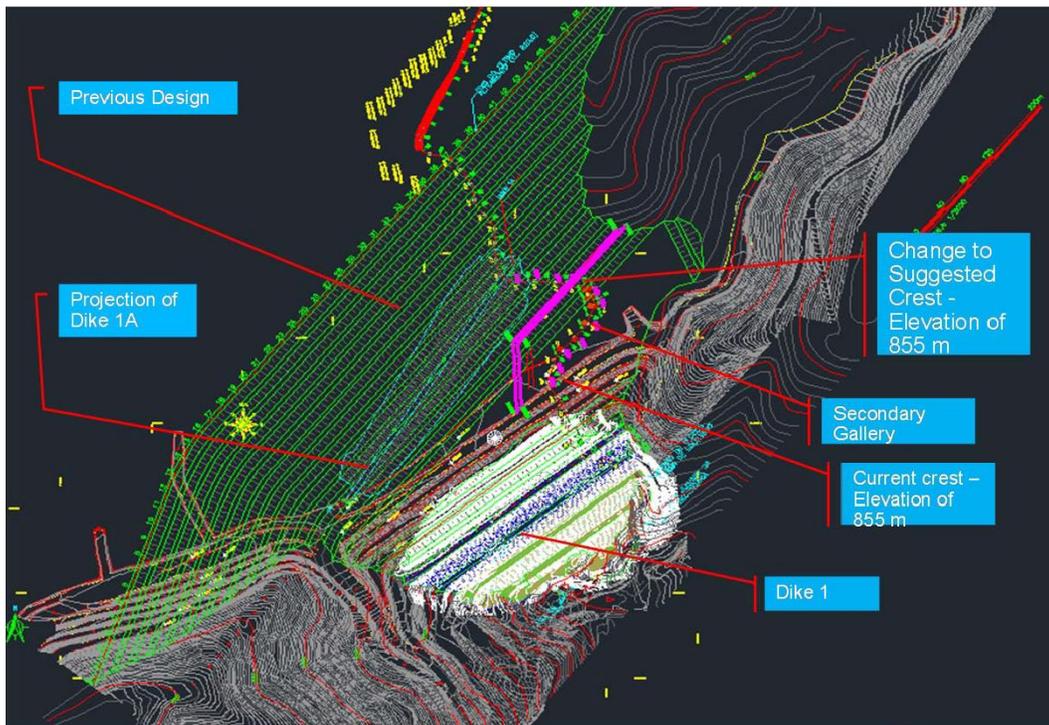
Nuevos problemas se hicieron evidentes en el estribo derecho del depósito cuando en julio de 2010 un vórtice apareció en la superficie del depósito producto de las deficiencias estructurales de la galería principal, a su vez, producto de asentamientos en las fundaciones y defectos de construcción. En enero de 2011 se inició un programa de relleno de las galerías con lechada para intentar ponerla en servicio nuevamente. Condiciones similares fueron descubiertas en la galería secundaria por lo que se implementó la misma solución. Para julio de 2012 era evidente que la solución implementada no había solucionado los problemas de las galerías y en consecuencia los intentos de volver a colocarlas en servicio fueron abandonados. Se inició entonces el sellado de ambas galerías con concreto desde sus salidas hasta un punto por debajo de la cresta de la presa proyectada a los 920 m de elevación para evitar su colapso. Además, se descubrió que la capacidad estructural de la galería secundaria no era suficiente para soportar las cargas del muro por sobre una elevación de 845 m, 10 m más abajo que la altura del muro en ese entonces. Fue evidente que se debía detener el crecimiento del muro hasta terminar las faenas de relleno de la galería. En consecuencia, se tomó una decisión muy influyente respecto de la obra: el alineamiento del muro retrocedería con respecto a su posición proyectada original de forma temporal ('step back'), como se ve en la Figura 8.8. No solo la cresta del muro se acercaría a la zona de depositación de las lamas, sino que se peraltaría por sobre zonas donde ya existía presencia de lamas.

Figura 8.8 Propuesta de posición retrasada de muro en estribo izquierdo de la presa. (Report on the Fundão Dam, 2016)<sup>(49)</sup>

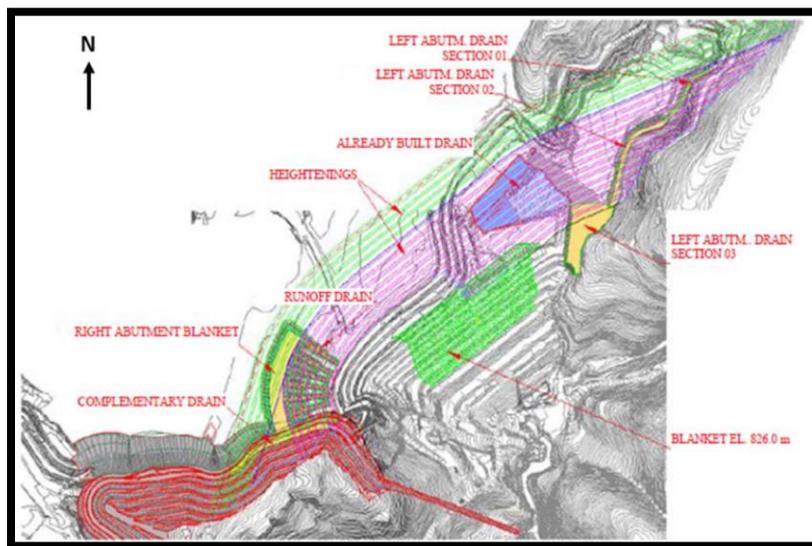
Luego de todos estos eventos, era evidente que la manta de drenaje colocada a la elevación de 826 m no era suficiente para evitar la aparición de filtraciones y por tanto nuevas medidas debían ser tomadas.

Figura 8.10 Esquema de drenaje propuesto para peralte hasta El. 940. (Report on the Fundão Dam, 2016)<sup>(49)</sup>

Dadas las proyecciones de elevar 20 metros más la cresta del muro hasta los 940 m y la futura integración del sistema de drenaje del depósito de desechos del valle aldaño o Grotta da Vale y Fabrica Nova, es que se planteó un nuevo sistema de drenaje como se observa en la Figura 8.10.

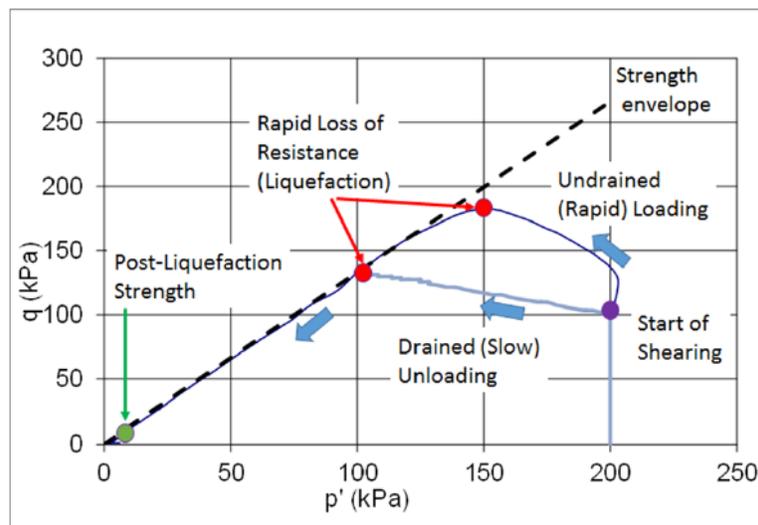
- (1) saturación en las arenas, la cual se hizo evidente a lo largo del desarrollo del peralte del muro ante la aparición de recurrentes filtraciones en la cara del muro;
- (2) arenas sueltas y no compactadas, las cuales son propias del proceso de depositación hidráulica de las arenas. Además de esto fue posible demostrar que entre un 75% - 80% de las arenas a no más de 75 m de la cresta del muro indicaban ser un material contractivo, y un 95% o más a 180 m o más de la cresta. Una de las características más importantes de los materiales contractivos es que estos pueden desarrollar una resistencia de corte no drenada bajo dos condiciones diferentes, tal como se ilustra en la Figura 8.13.

Figura 8.13 Rutas de carga no drenada y descarga drenada en arenas. (Report on the Fundão Dam, 2016)<sup>(49)</sup>

Una de dichas condiciones es bajo cargas de aplicación “rápida”, en la cual el agua en los poros no permite el movimiento conjunto de las partículas de suelo, intentando el agua entre ellas tomar parte de la carga. Todo esto ha de ocurrir mientras el agua presente dentro de los poros no pueda escapar de estos.

Otra forma en la que estos materiales colapsen, según la Figura 8.13, es que los materiales sean literalmente descargados de su confinamiento lateral. Al igual que bajo cargas rápidas, el material desarrolla su resistencia no drenada y abruptamente pierde su capacidad y colapsa.

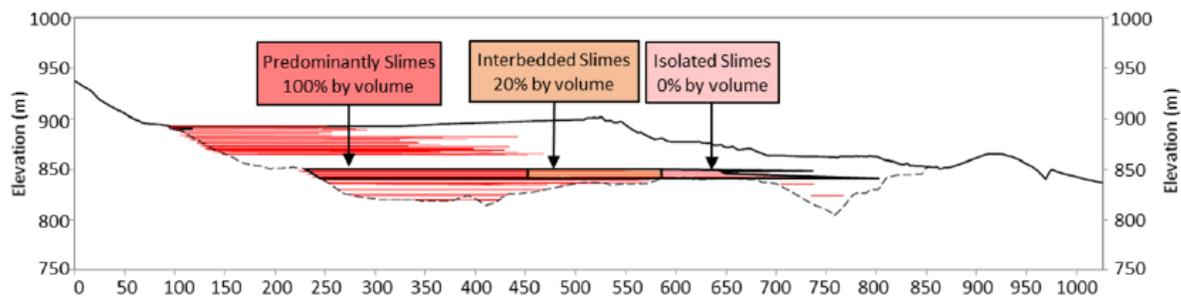
Figura 8.14 Distribución de lamas en estribo izquierdo. (Report on the Fundão Dam, 2016)<sup>(49)</sup>

El análisis de las muestras de los ensayos CTP y otras perforaciones, en conjunto con un balance de masas, permitieron al panel estimar un perfil del estribo izquierdo donde fue posible detectar la presencia de lamas, como se observa en la Figura 8.14.

Esto confirma lo ya mencionado antes: las lamas estaban presentes por debajo de la zona donde el muro, tras su realineamiento, fue peraltado. Además de esto, se violó en reiteradas oportunidades el requisito de mantener una playa de 200 m de ancho (libre de lamas) desde la cresta del muro, permitiéndose la entrada de lamas en sectores donde el diseño no lo admitía, lo que se tradujo en la interrupción del drenaje de agua de las arenas. En contraste a esto, el sector derecho del depósito estaba prácticamente libre de lamas.

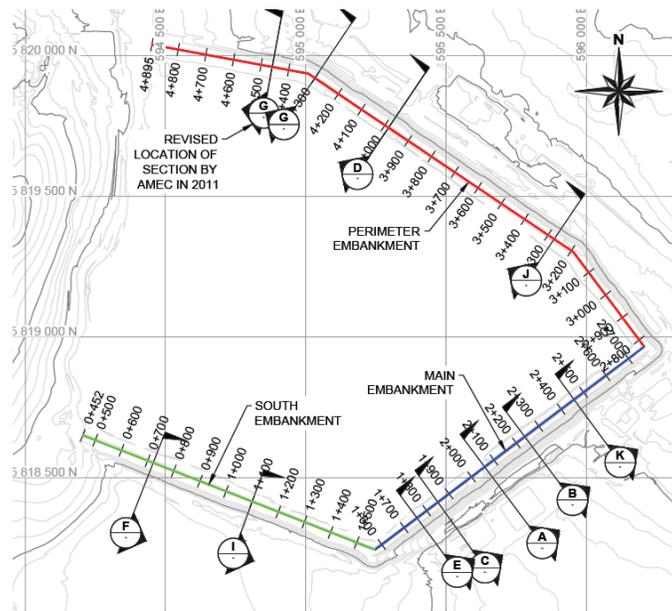
Figura 8.15 Vista en planta del depósito. (Report on Mount Polley, 2015)<sup>(48)</sup>

La Figura 8.15 muestra que, para el momento de la falla, el depósito estaba conformado por tres muros, el muro principal (Main Embankment), el muro perimetral (Perimeter Embankment) y el muro sur (South Embankment). También se muestra en la imagen las zonas de control instrumentado. El derrame ocurrió en el muro perimetral cerca de la sección G.

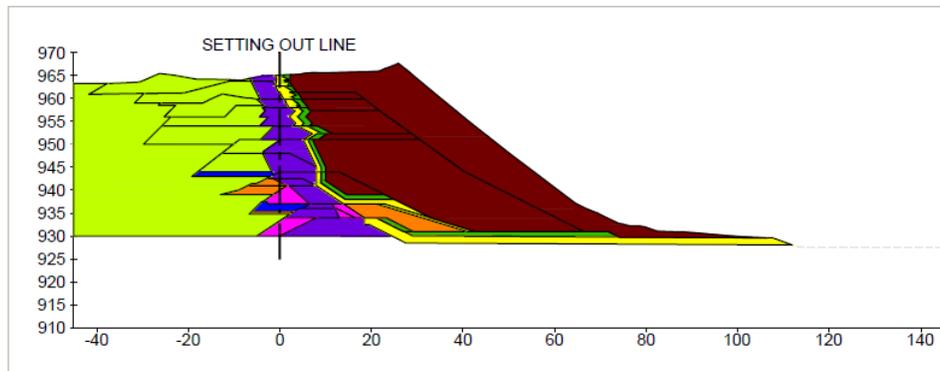
Figura 8.16 Sección D del muro perimetral. (Report on Mount Polley, 2015)<sup>(48)</sup>

La Figura 8.16 muestra un corte de la sección D, uno de los más cercanos a la zona de falla.

Para el momento de la falla, se esperaba la aprobación del peralte del muro hasta la cota 970 m. La falla ocurrió a una elevación de la cresta de 969,1 m. La pérdida de contención fue abrupta, sin eventos precursores identificados. La elevación de estanque a las 6:30 pm del 3 de agosto de 2014 era 966.83 m.

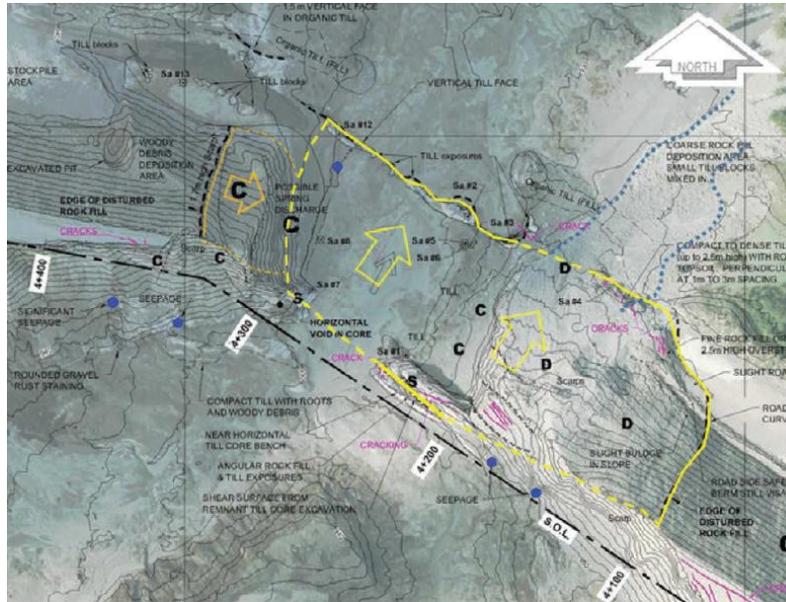
Figura 8.22 Vista en planta en que se observa la extensión y dirección del muro. (Report on Mount Polley, 2015)<sup>(48)</sup>

Finalmente, la Figura 8.22 muestra una planta del sector de falla donde se limita el deslizamiento de la fundación. Se usa línea continua para los límites observados y línea punteada para los límites inferidos. Las flechas indican la dirección del movimiento.

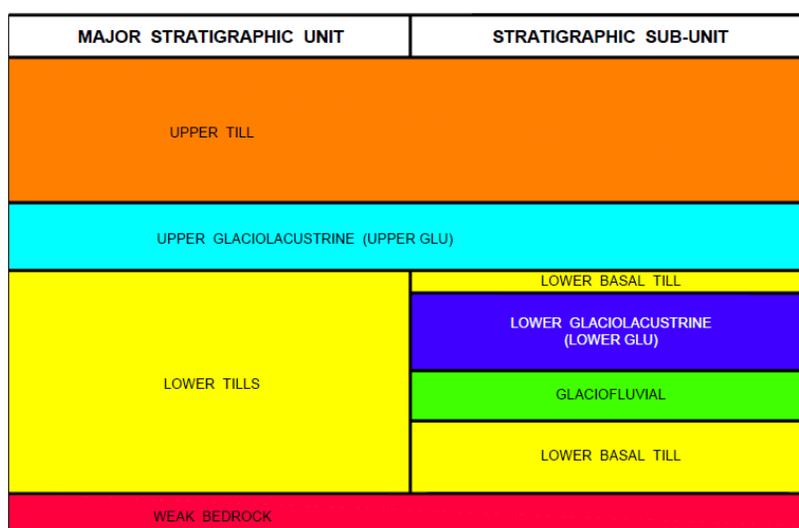
Figura 8.23 Estratigrafía generalizada en el área de la brecha. (Report on Mount Polley, 2015)<sup>(48)</sup>

La Figura 8.23 muestra la configuración estratigráfica del suelo inferida por el panel en la que se distinguen ambas unidades de GLU. Dichas unidades se distinguen por las diferencias en su contenido de agua previo a la falla, resistencia de punta CPT y relación de sobreconsolidación (OCR). Dichas diferencias, obtenidas de ensayos de laboratorio y correlaciones de muestras tomadas en terreno, se pueden observar en la Tabla 8.3.

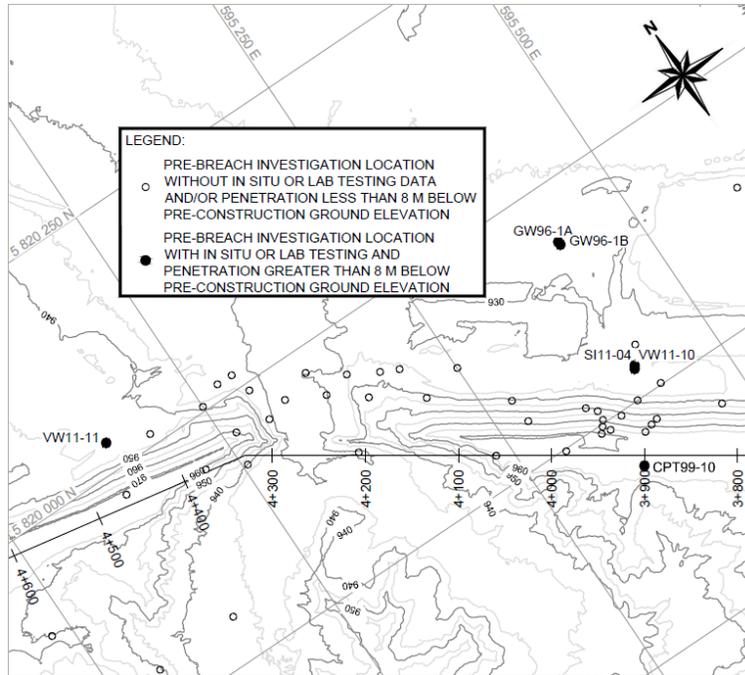
Figura 8.24 Ubicación de perforaciones en investigaciones pre-falla en el área de la brecha. (Report on Mount Polley, 2015)<sup>(48)</sup>

1. El estrato discontinuo GLU superior, elemento base de la falla, se localizaba infelizmente en la peor posición posible en el suelo de fundación del muro.
2. El tipo y la extensión de las investigaciones previas a la falla no fueron suficientes para detectar el estrato débil o identificar su crítica naturaleza. La Figura 8.24 muestra las ubicaciones de las exploraciones realizadas antes de la falla en que se penetró hasta al menos 8 metros bajo la superficie del suelo de fundación, lugar donde el panel observó, se encontraba el estrato o lente crítico de suelo en el área de falla.

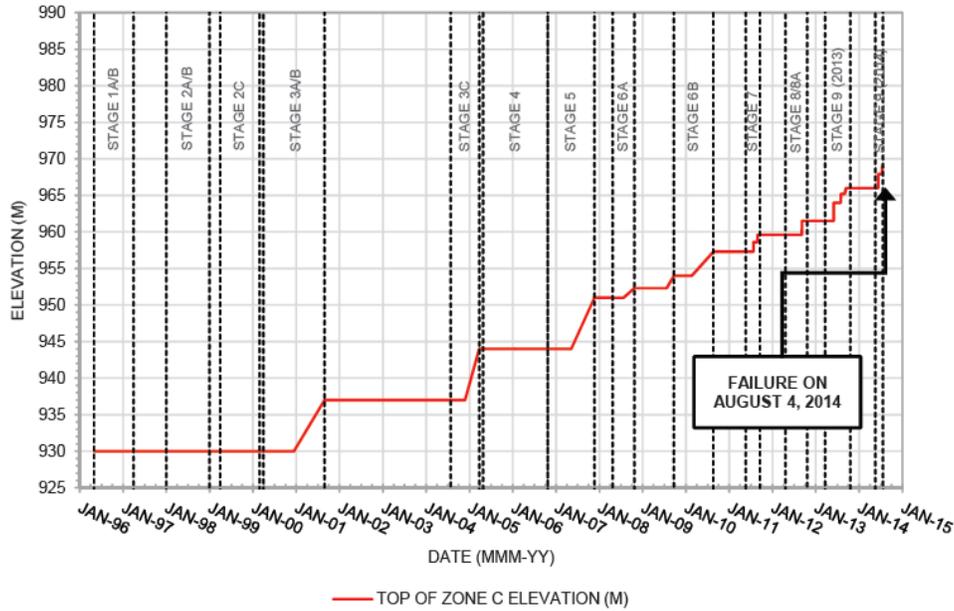
Figura 8.25 Elevación tope de la Zona C de la presa en el tiempo. (Report on Mount Polley, 2015)<sup>(48)</sup>

Más allá de esto, la afirmación no toma en consideración el historial de esfuerzos, o cómo estas condiciones de carga variaban en diferentes ubicaciones por debajo de la presa, o cómo estas cambiaron a lo largo del tiempo. Para la fecha en la que se realizaron las investigaciones por parte de AMEC, como se observa en la Figura 8.25, la presa ya se encontraba en su etapa número 7. El panel estimó que el suelo ya se encontraba normalmente consolidado (OCR=1) bajo la cresta de la Etapa 2, años antes, y que dicha condición se propagaría por debajo de la presa en la medida que esta creciera en altura. El factor fundamental fue no reconocer que, para esas condiciones, normalmente consolidadas, la resistencia gobernante en el suelo sería la resistencia no drenada.

El mismo fenómeno, igualmente no reconocido, ocurriría bajo el Muro Perimetral en la zona de falla. La condición de suelos normalmente consolidados, y la consecuente resistencia no drenada que estos desarrollarían, ocurriría por primera vez bajo la cresta durante la Etapa 5 y seguiría propagándose desde ese entonces en adelante.

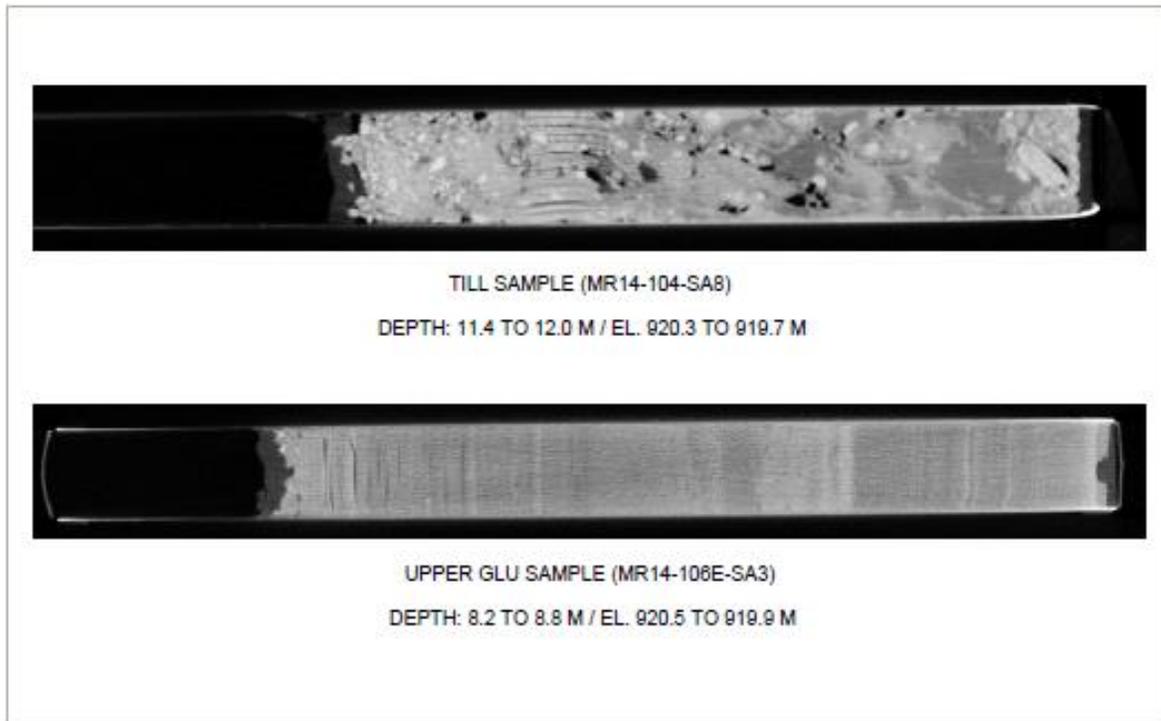
*Figura 8.26 Tomografía computarizada de muestras de Till y GLU. (Report on Mount Polley, 2015)<sup>(48)</sup>*

El panel concentró sus esfuerzos en obtener muestras inalteradas en las zonas adyacentes a aquellas afectadas por la falla, con el propósito de analizar las condiciones del suelo que no han sido afectadas por el movimiento del terreno. La Figura 8.26 presenta una muestra de till (MR14-104-SA8) que exhibe una gran alteración (presencia de vacíos principalmente) junto con una muestra de GLU (MR14-106E-SA3) que muestra una estructura interna con una alteración mínima.

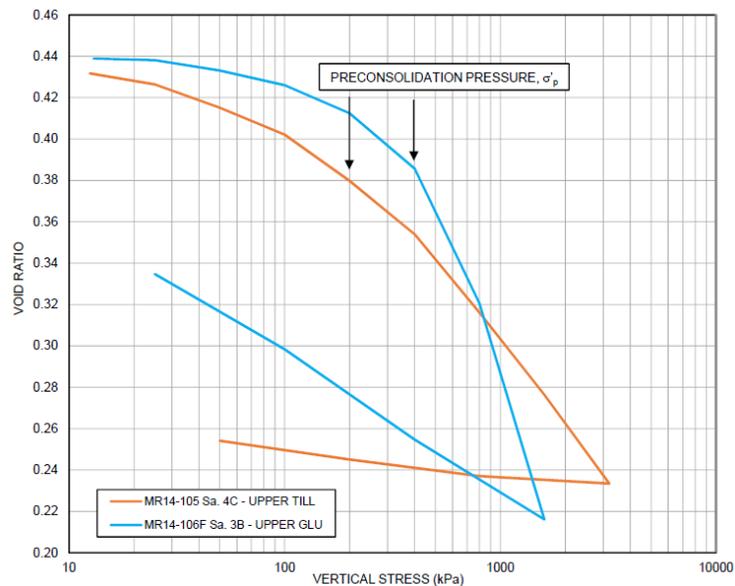
Figura 8.27 Efectos de los esfuerzos de pre-consolidación en muestras de Till y GLU superior. (Report on Mount Polley, 2015)<sup>(48)</sup>

El ensayo edométrico es usado para obtener la razón de vacíos del suelo aplicando una carga que simula la construcción del muro por etapas. Además, el cambio en la curvatura de la respuesta es una base para estimar la presión de preconsolidación del depósito. La Figura 8.27 muestra dicho ensayo para una muestra de Till y una de GLU. El Till es fundamentalmente menos compresible que el GLU, y esta técnica para estimar el esfuerzo de pre-consolidación posee mucha incertidumbre, particularmente en dicho caso. Los resultados revelan que este depósito no está altamente sobre consolidado y que el aumento de cargas aplicadas por el muro creara condiciones normalmente consolidadas.

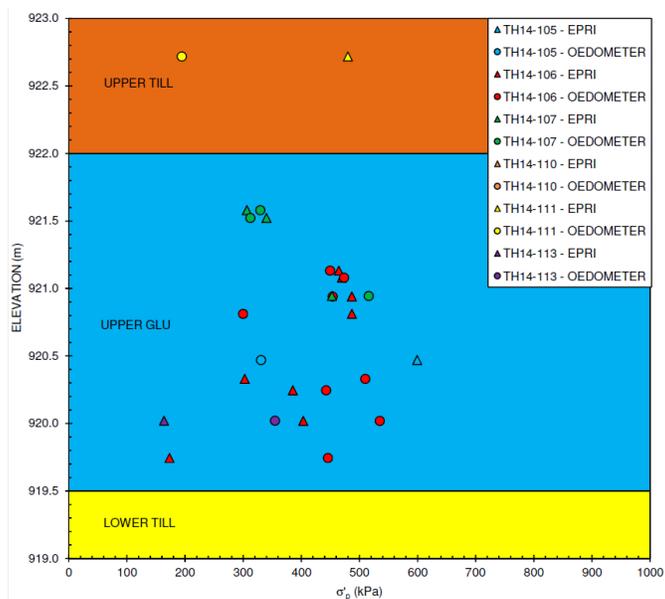
Figura 8.28 Presión de pre-consolidación según la elevación de la se extrajo la muestra. (Report on Mount Polley, 2015)<sup>(48)</sup>

La preconsolidación puede también ser inferida a partir de los resultados de los ensayos CPT. La Figura 8.28 muestra los resultados obtenidos para las pruebas en terreno (CPT) y las muestras sometidas a ensayos de laboratorio (ensayos edométricos), y la concordancia de los resultados es aceptable. A medida que el muro crecía el nivel de esfuerzos, por sobre los esfuerzos de pre-consolidación, tuvieron como consecuencia que la GLU alcanzó su comportamiento normalmente consolidado.

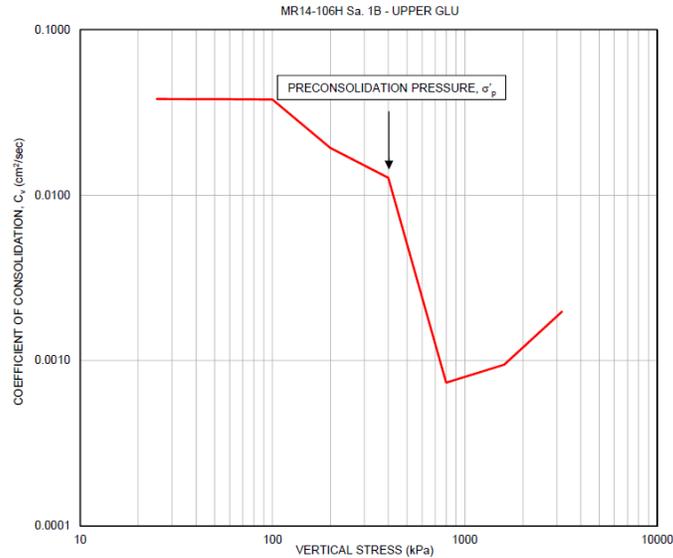
Figura 8.29 Variación del coeficiente de consolidación con la aplicación de tensión vertical. (Report on Mount Polley, 2015)<sup>(48)</sup>

Se observó además la notable disminución del coeficiente de consolidación del material una vez que la tensión vertical supera la tensión de pre-consolidación, como se observa en la Figura 8.29.

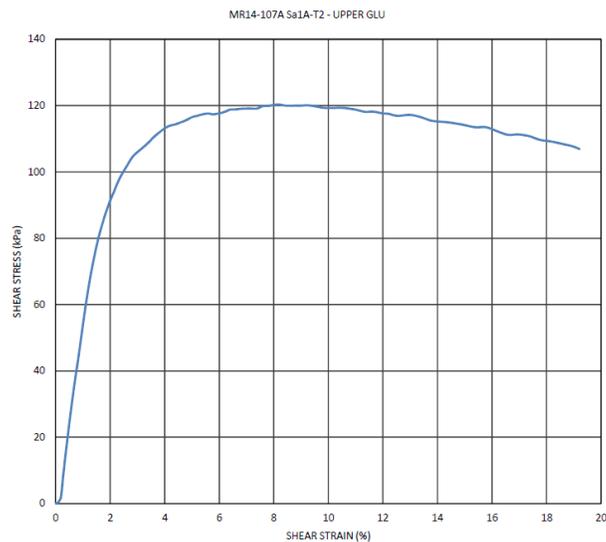
Figura 8.30 Ensayo de corte directo simple. Debilitamiento de GLU. (Report on Mount Polley, 2015)<sup>(48)</sup>

Las pruebas de corte directo muestran el decaimiento en la resistencia de corte una vez que se alcanza la resistencia máxima (ver Figura 8.30). Este fenómeno de debilitamiento de tensiones se puede relacionar con la forma abrupta en la que ocurrió la falla.

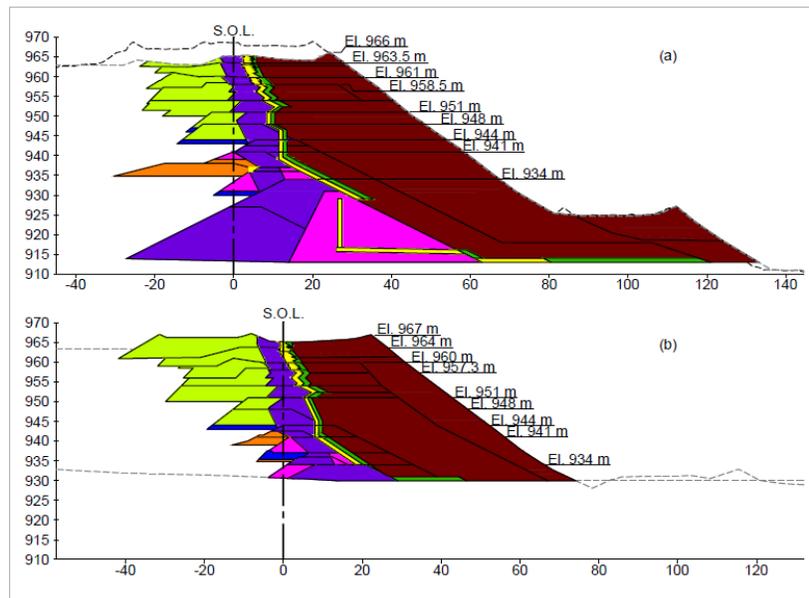
Figura 8.31 Configuración de la presa el 3 de agosto de 2014. (a) Muro Principal (b) Muro Perimetral en la zona de brecha. (Report on Mount Polley, 2015)<sup>(48)</sup>

En última instancia, la naturaleza incremental de este proceso y las restricciones bajo las cuales se llevó a cabo hicieron perder de vista el precedente básico. Con una inclinación de talud normalmente usada exclusivamente en presas de roca fundadas en suelo firme, se permitió que el dique perimetral en la sección de ruptura alcanzara una altura de casi 40 m con un talud aguas abajo sin bancos de 1,3H: 1V. Dicha configuración se puede observar en la Figura 8.31, donde además se puede comparar con la configuración del Muro Principal (a).

Tanto el proceso de diseño como el diseño en sí mismo presentaron deficiencias. Incluso aunque no hayan influido directamente en la falla, algunos detalles de diseño fueron de por sí problemáticos. Ya considerado delgado para empezar, la reducción del ancho del núcleo de 8 m a 5 m lo hizo aún más vulnerable a asentamiento diferencial y agrietamiento. Tanto el filtro como la zona de transición tenían solo 1 m de ancho, lo que implica un rendimiento muy alto. Sin embargo, en la graduación de una muestra en terreno de filtro de la Zona S, el Panel encontró que el 30% eran demasiado gruesas para cumplir con el criterio de filtro  $D_{15} < 0.7 \text{ mm}$  y el 70% tenían clasificación internamente inestable, con solo un 25% que satisfacía tanto los requerimientos de filtro y los requisitos de estabilidad interna.

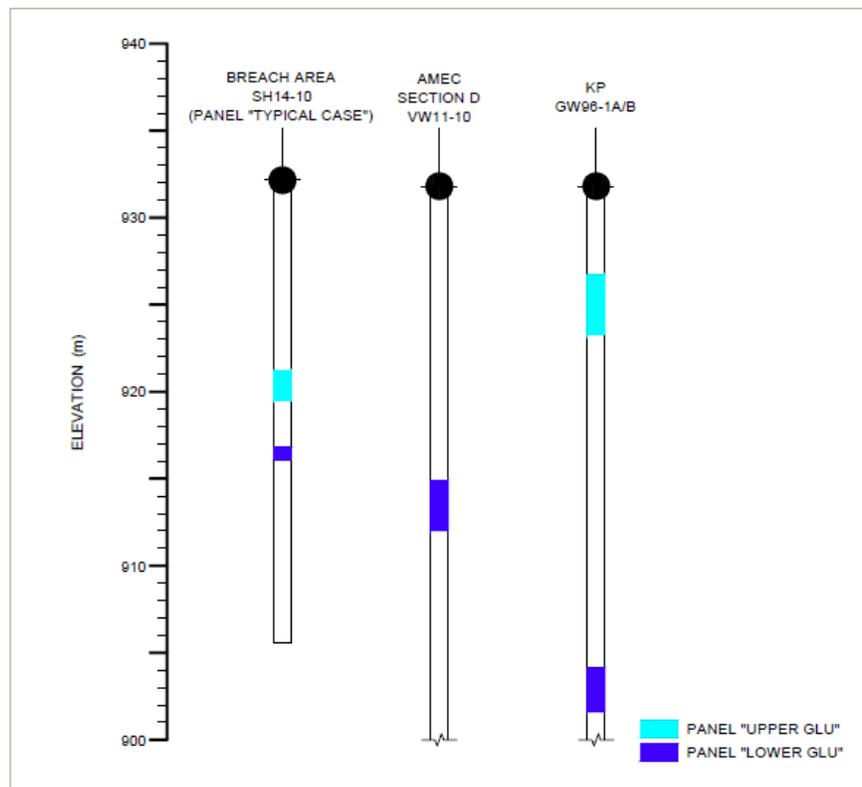
Figura 8.32 Comparación de unidades GLU en la brecha y otras áreas. (Report on Mount Polley, 2015)<sup>(48)</sup>

En otro aspecto, existió una concepción simplificada de la compleja estratigrafía de los depósitos glaciales descritos anteriormente. Se encontró una unidad de GLU superior en el pozo de agua subterránea GW96-1A y una unidad inferior en el pozo de sondeo VW11-10 a las profundidades observables en la Figura 8.32 (ver Figura 8.24 para observar su posición en planta).

Solo la unidad inferior se incluyó en el análisis de estabilidad del Dique Perimetral y no tuvo influencia en los factores de seguridad calculados. La posibilidad de que la unidad superior pudiera estar presente debajo del dique perimetral no se tuvo en cuenta en la conceptualización de las condiciones geológicas. Adicionalmente, su historial de esfuerzos fue mucho menos favorable.

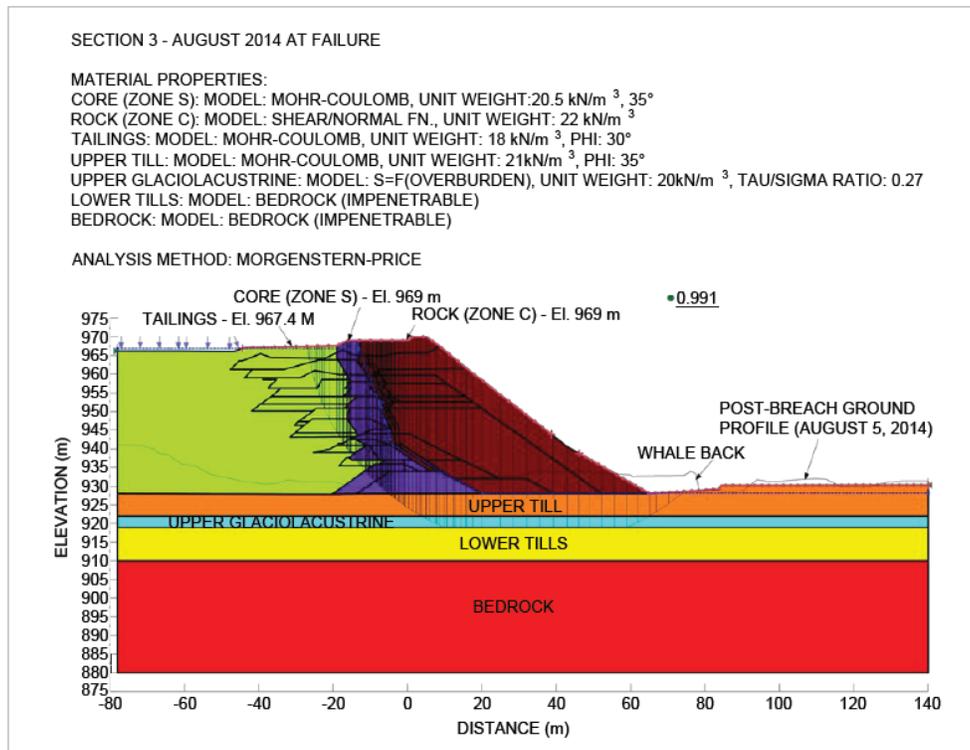
Figura 8.33 Detalle de la sección usada en el análisis de equilibrio límite (nivel freático alto; Razón de resistencia no drenada 0,27). (Report on Mount Polley, 2015)<sup>(48)</sup>

El análisis 2D se realizó con el software SLOPE-W usando el método de Morgenstern-Price. La Figura 8.33 muestra las propiedades y configuración de las distintas capas usadas en el modelo computacional, considerando el caso de un nivel freático alto. Los parámetros mostrados son consecuencia de la serie de ensayos realizados y de criterio en base a juicio experto del panel. Dada la incertidumbre sobre la razón de resistencia no drenada, se evaluó el mismo caso, pero considerando un nivel freático mucho más bajo, con lo cual fue posible ajustar la razón de corte no drenado a un valor de 0,22, lo cual se puede observar en la Figura 8.34.

Evidentemente el caso real se encontraba en algún punto entre estos dos valores de razón de corte no drenado, por lo tanto, un valor de 0,25 fue asumido. Este valor se encontraba en medio de los valores deducidos de los ensayos de corte directo simple realizados, lo cual es consistente con la hipótesis de que la falla está relacionada con un comportamiento de corte no drenado en esta capa.

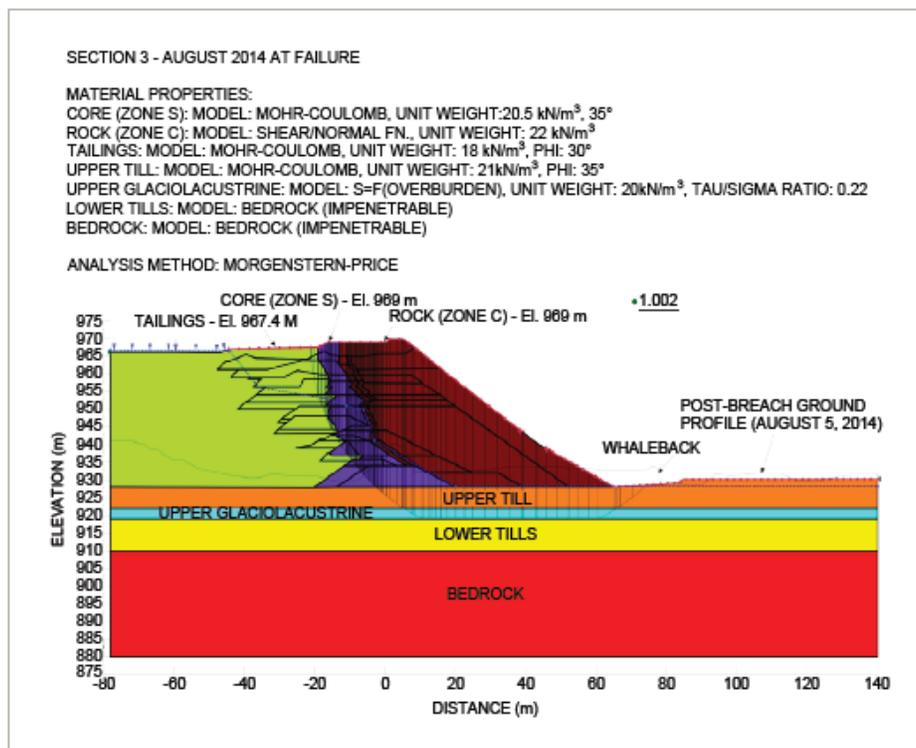
Figura 8.34 Detalle de la sección usada en el análisis de equilibrio límite (nivel freático bajo; Razón de resistencia no drenada 0,22). (Report on Mount Polley, 2015)<sup>(48)</sup>

Adicionalmente, y debido a las dimensiones de la brecha, con una razón largo/altura de 2,6, el panel estimó necesario complementar la evaluación con un análisis tridimensional. Este, usando los mismos parámetros de la primera modelación (razón de corte no drenado 0,27), entregó un factor de seguridad de 1,3, significativamente superior al del análisis 2D. La explicación de esto subyace en que, en la medida que la deformación se desarrollaba, la resistencia disponible comenzó a disminuir debido al debilitamiento por deformación mostrado en la Figura 8.30. El panel, basado en la sensibilidad observada, estimó que la razón de corte no drenado podría haber disminuido hasta un valor de 0,13. Repitiendo el análisis con este valor, el resultado entregó un factor de seguridad de 1,1, mucho más cerca de la falla.

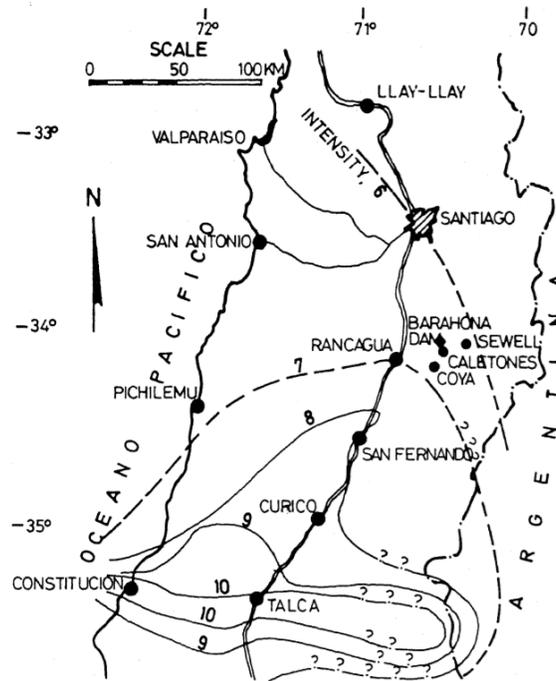
Figura 8.35 Curvas isosísmicas en escala Mercalli del terremoto del 1 de diciembre de 1928 y ubicación de la presa de barahona. (Troncoso, J. 1993)<sup>(44)</sup>

El 1 de diciembre de 1928, un terremoto de 8,2° Richter azotó la zona central de Chile. A 180 km del epicentro se encontraba la presa de relaves de Barahona N°1. Como consecuencia de este evento sísmico la presa colapsó, resultando en el derrame de relave que fluyó, arrasando con las instalaciones ubicadas aguas abajo y quitando la vida a 54 personas. La Figura 8.35 muestra la ubicación de la presa Barahona N°1 y las curvas isosísmicas en escala de Mercalli.

Este evento es el primero en la historia de fallas de presas en Chile debido a licuación sísmica del relave. Aunque antiguo, posee valiosa información para la geotecnia moderna. Es de considerar que la presa, luego de reparada continuó su funcionamiento sin generar nuevas emergencias.

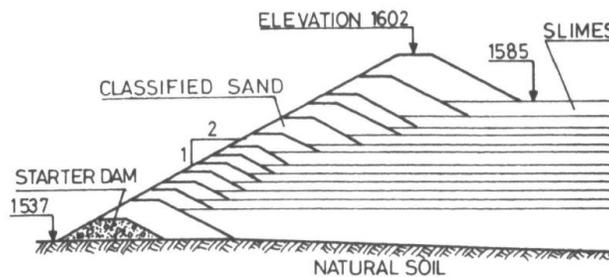
Figura 8.37 Sección de la presa a su máxima altura. (Troncoso, J. 1993)<sup>(44)</sup>

La presa tenía 65 m de altura al momento de la falla. La cresta se encontraba 17 metros por encima de las lamas, con una playa de unos 400 m de ancho. La presa se encontraba parcialmente soportada por un pequeño cerro en el costado este del muro derecho. La Figura 8.37 es una sección típica de la zona de más alta del muro en condiciones previas al colapso.

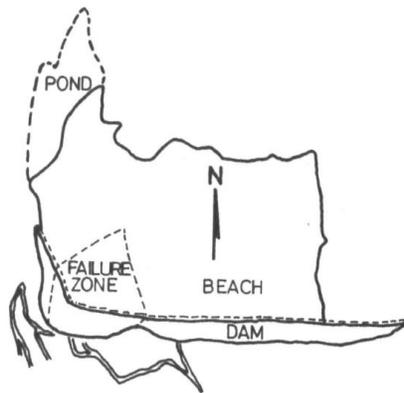
*Figura 8.38 Vista en planta de la presa de Barahona N°1 antes del terremoto. (Troncoso, J. 1993)<sup>(44)</sup>*

Como consecuencia del movimiento telúrico, una sección de 400 m de la presa, ubicada entre el costado izquierdo de la presa y el pequeño cerro, colapsó catastróficamente. Elorza y Machao (Elorza y Machao, 1929)<sup>(21)</sup> describen esta falla y sus consecuencias citando al ingeniero a cargo de la construcción (G. W. Soady), quien vivía a unos 300 metros de la presa, y fue testigo del colapso. Se relata que la presa colapsó entre 2 a 3 minutos después del final del movimiento telúrico, basándose en que el sistema de iluminación permaneció funcional hasta el tiempo mencionado. Las líneas telefónicas, que atravesaban el valle de Barahona se cortaron de forma casi inmediata, en concordancia con lo abrupto del colapso. La Figura 8.38 muestra la extensión y zona de falla.

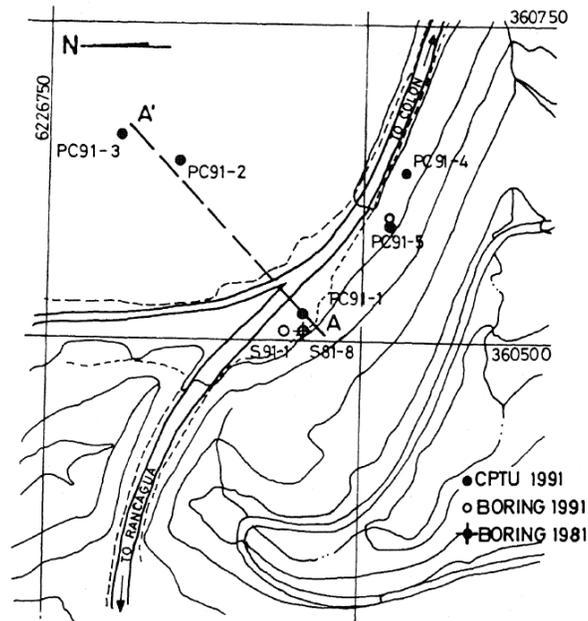
Figura 8.42 Investigaciones en terreno. (Troncoso, J. 1993)<sup>(44)</sup>

Investigaciones en terreno dirigidas por el consultor geotécnico, Jorge Troncoso, en noviembre de 1991 incluyeron cinco ensayos de penetración con piezocono (CPTU). Tres de ellos en el muro, dos de ellos en las lamas almacenadas y un pozo de perforación rotatoria para muestreo del suelo y mediciones de resistencia estándar. Las penetraciones de piezocono y perforaciones fueron realizadas en la zona donde la presa fue reparada, cerca de la zona donde otra campaña de perforaciones había sido realizada en 1981. La Figura 8.42 muestra las ubicaciones de las penetraciones estándar (SPT) y los ensayos CPTU.

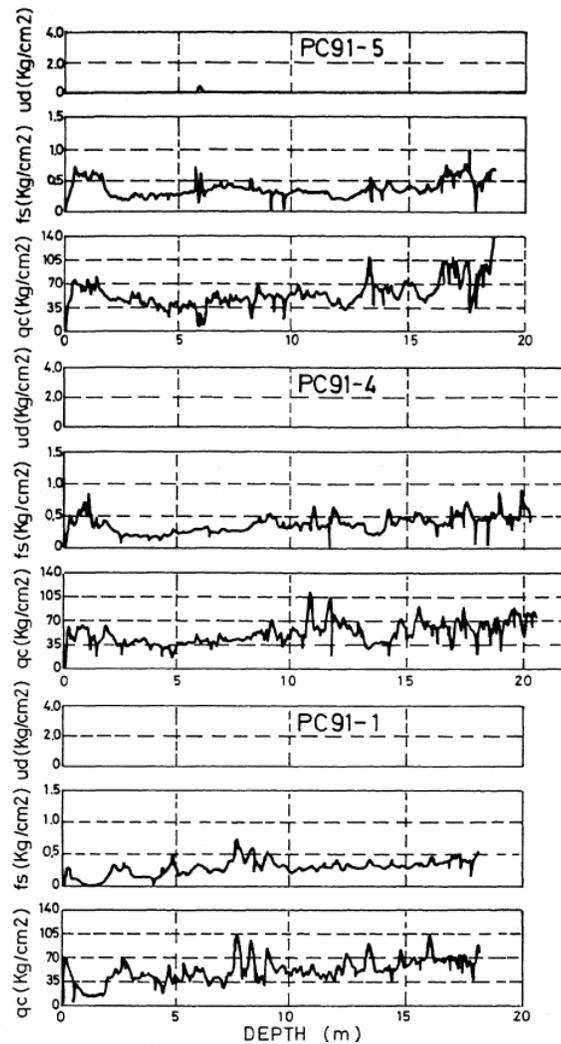
Figura 8.43 Campaña de ensayos CPT, 1991. Zona: Muro de Arena. (Troncoso, J. 1993)<sup>(44)</sup>

La Figura 8.43 y Figura 8.44 muestran los resultados de los ensayos realizados, los que incluyen mediciones de resistencia de penetración de cono,  $q_u$ , resistencia lateral,  $f_s$ , y la presión de poros generada en la penetración,  $u_d$ , por cada cm.

Una gran dispersión fue observada en la medición de las propiedades del suelo. Dicha dispersión es atribuida a la heterogeneidad propia de las estructuras de suelos construidas mediante depositación hidráulica, y que los resultados fueron obtenidos en zonas donde el suelo quedó depositados posterior a la falla y otros en la zona del muro que fue reconstruido. Debe tenerse en cuenta además que la construcción siguiendo el método aguas arriba favorece la intercalación / imbricación de capas de relaves más gruesos con capas de relaves más finos.

El promedio de los resultados de resistencia, en todos los ensayos de penetración de cono, resulta mayor cuando se considera todo el rango de profundidad que cuando se considera solo las profundidades por debajo de la superficie de falla. Por lo tanto, los valores de resistencia de punta y laterales son mayores para el suelo por debajo de la superficie de falla que aquellos por sobre la superficie. En otras palabras, los suelos que sufrieron el efecto del terremoto de 1928 pero que no fallaron, son más resistentes que aquellos materiales más jóvenes colocados encima de estos.

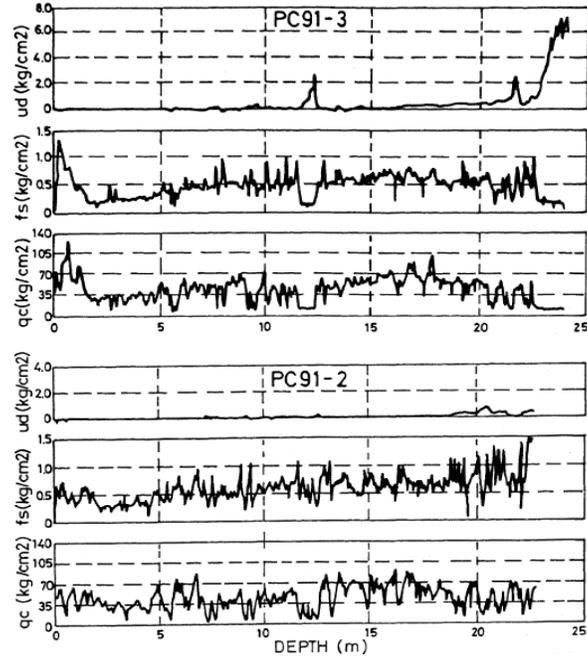
Figura 8.44 Campaña de ensayos CPT, 1991. Zona: Depósito de lamas. (Troncoso, J. 1993)<sup>(44)</sup>

La resistencia lateral ( $f_s$ ), bajo la superficie de falla se mueve en el rango de 0,30 y 0,50  $\text{kg}/\text{cm}^2$  en la zona del muro, y entre 0,16 y 0,81  $\text{kg}/\text{cm}^2$  en la zona de lamas. El promedio de de todos estos datos, bajo la superficie de falla, es de 0.32  $\text{kg}/\text{cm}^2$ .

Incrementos positivos en la presión de poros se registraron en los suelos bajo la en nivel freático. La influencia de dichas presiones se hace evidente en la resistencia de corte observada en el ensayo PC91-3, entre los 22,5 m y los 24,1 m, donde un pronunciado incremento en la presión de poros induce el correspondiente decremento en la resistencia de punta a 9,85 kg/cm<sup>2</sup> y la resistencia lateral a 0,21 kg/cm<sup>2</sup>.

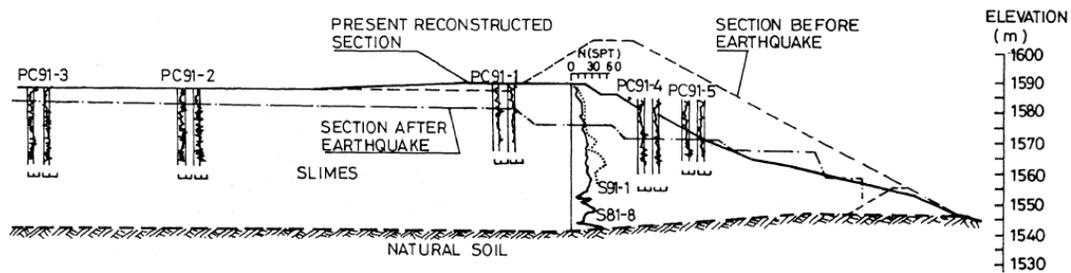
Figura 8.45 Mediciones en terreno de resistencia de corte: CPTU ( $q_c, f_s$ ) y SPT. (Troncoso, J. 1993)<sup>(44)</sup>

La resistencia estándar a la penetración (SPT) registrada en la perforación S91-1, ubicada a dos metros del ensayo CPT PC91-1, registró un rango de entre 10 y 20 golpes/pie por sobre los 16 metros y de entre 22 y 50 golpes/pie entre los 16 y 31 m. Los ensayos SPT, en la Figura 8.45 fueron complementados con los resultados de los ensayos SPT realizados en 1981 en las perforaciones S81-8, al lado de S91-1. Se observa que los valores de resistencia del año 1991 son más grandes que los valores obtenidos 10 años antes a las mismas profundidades. S81-8 muestra suelos más débiles bajo los 35 m que confirma la fundación del muro de arena sobre limos.
