ESTUDIO DE RECUPERACIÓN DEL CUMPLIMIENTO DEL DISEÑO DE TALUD EN MINA DON LUIS

UNIVERSIDAD TÉCNICA FEDERICO SANTA MARÍA
DEPARTAMENTO DE METALURGIA Y MATERIALES
SANTIAGO-CHILE

MEMORIA DE TITULACIÓN PARA OPTAR AL TÍTULO DE
INGENIERO CIVIL DE MINAS

SANTIAGO, AGOSTO 2020

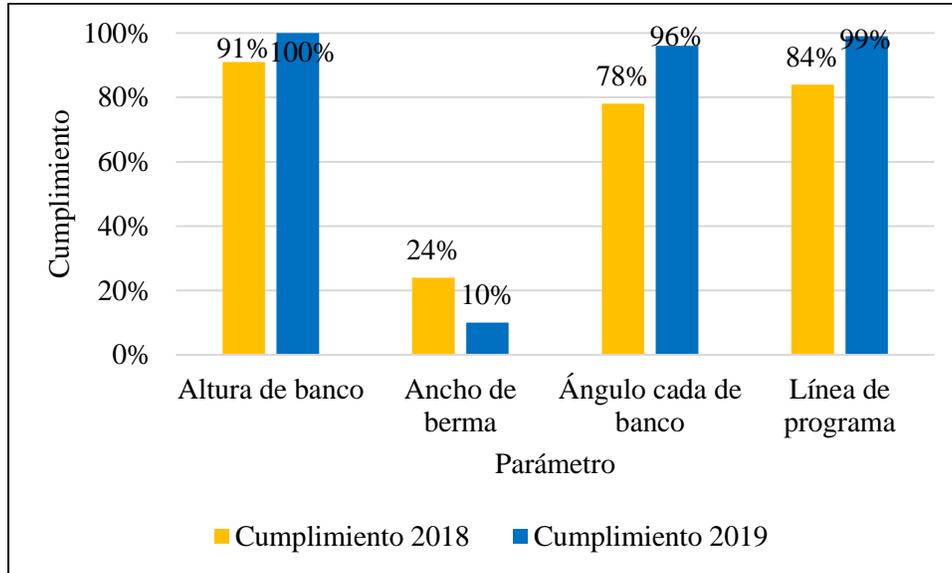
Gráfico 2.1: Cumplimiento de los parámetros del factor de diseño en el 2018 y 2019.

En el año 2018 el 24% de las bermas evaluadas cumplió la meta establecida respecto de su ancho efectivo. Situación que empeoró en el primer semestre de 2019, en que sólo el 10% de las observaciones quedó dentro del margen de tolerancia.

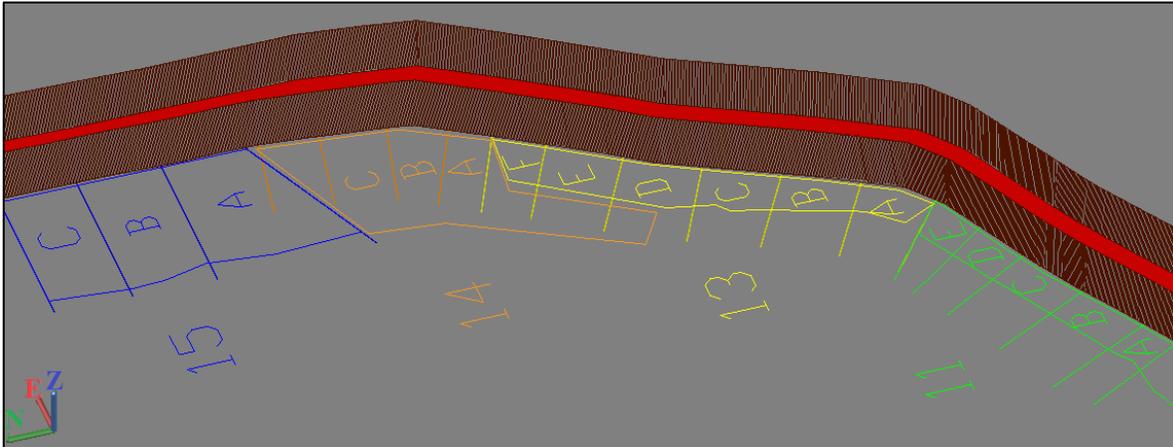
Figura 4.1: Polígonos y cajones estudiados. En rojo se observa la berma que se estudió.

Se cuantificaron las pérdidas de berma cada 5 [m] (perfiles) en una zona de 755 [m] de extensión. Solo un 5% de los perfiles se encontró dentro la tolerancia del parámetro, mientras que la pérdida de berma promedio fue de 40,6 %. Se concluyo la urgencia de tomar medidas para mejorar los resultados y se recomienda modificar las ponderaciones de los parámetros del factor de diseño, aumentando la ponderación del ancho de berma.

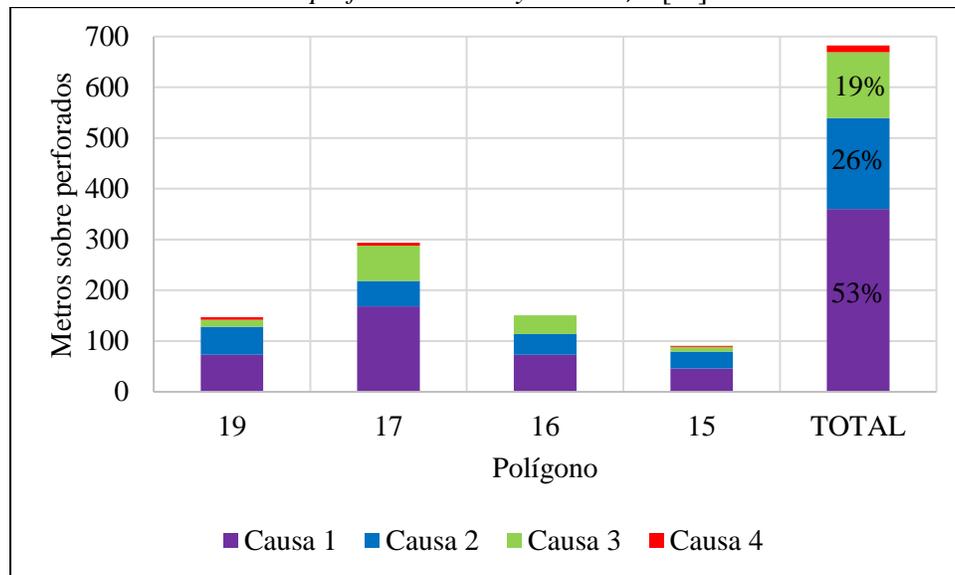
Gráfico 5.6: Desviaciones de largo de pozos por polígono según causa. Se sumaron todas las sobre perforaciones mayores a 0,0 [m].

Para reconocer cual era la principal fuente de desviación, se cuantificaron por polígono y de forma total cada una de estas (**¡Error! No se encuentra el origen de la referencia.**), observándose que la principal desviación se debe a la no aplicación de la última versión del diseño de perforación y tronadura, representando más del 50% de los metros sobre perforados y, en promedio, 0,9 [m/pozo]. Luego, el que no se respete el largo de la planilla de perforación y que la estimación de la elevación del collar no coincida con la realidad, provocan en promedio, 0,3 [m/pozo] y 0,4 [m/pozo], respectivamente, sumando 0,7 [m/pozo]. La desviación promedio de los polígonos estudiados es de más de 1,5 [m/pozo].

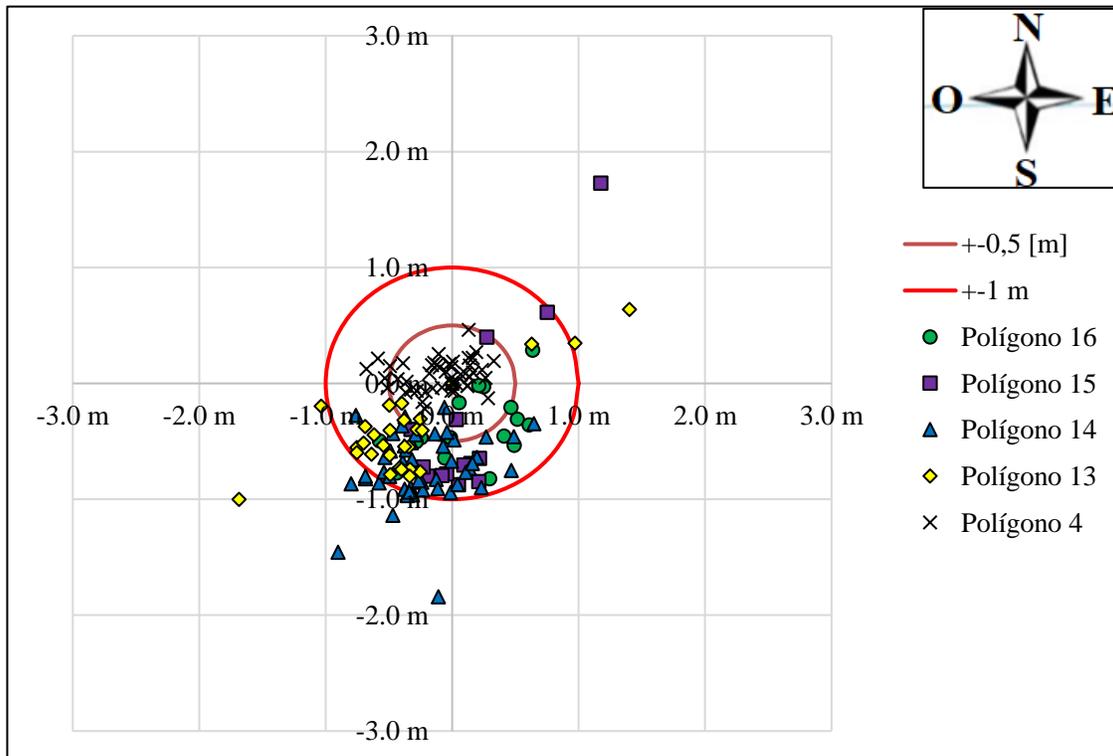
Gráfico 5.8: Desviación de collares en fila “tronadura amortiguada” por polígono.

Información	Polígono				
	16	15	14	13	4
	B	B	B	B	B
% de pozos medidos	100%	93%	100%	100%	100%
% dentro de tolerancia	25%	14%	12%	23%	90%
% desviados	75%	86%	88%	77%	10%

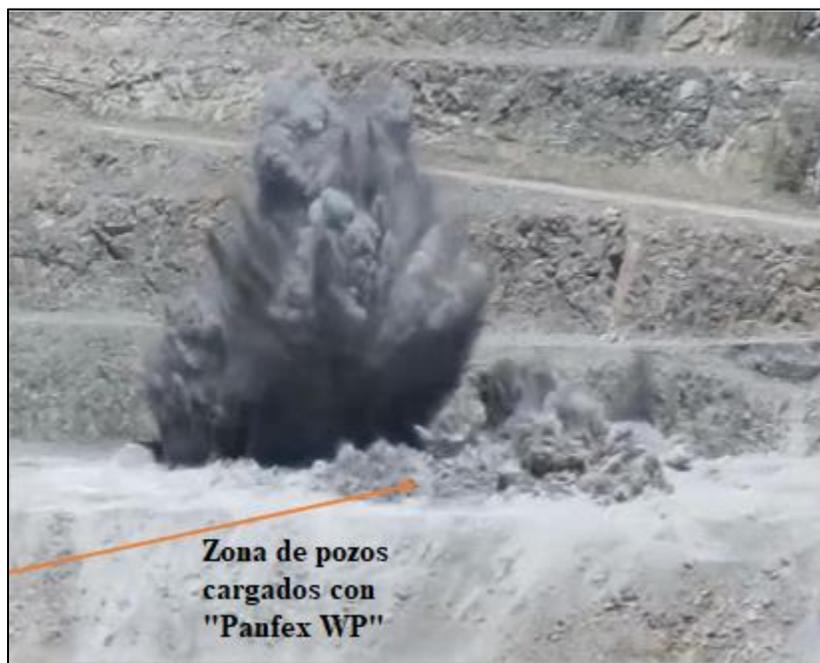
En diciembre del 2018 se hizo la prueba del explosivo “Panfex WP” en 5 pozos de la fila de “tronadura amortiguada” en diámetro 311 [mm] (Figura 9.1). El objetivo principal era poder comprobar el comportamiento de éste, como explosivo de control del talud. Se controló la densidad y la velocidad de detonación, adicional a registros fotográficos y videos.

- El producto logró llegar a la densidad esperada.
- Respecto a la velocidad de detonación de los dos pozos, se obtuvo un promedio de 4906 m/s.
- El replanteo de topografía permitió observar la no formación ni de patas ni de sobre excavaciones en el sector que se hizo la prueba (Figura 9.2).

Figura 9.1: Imagen captada al momento de la tronadura.

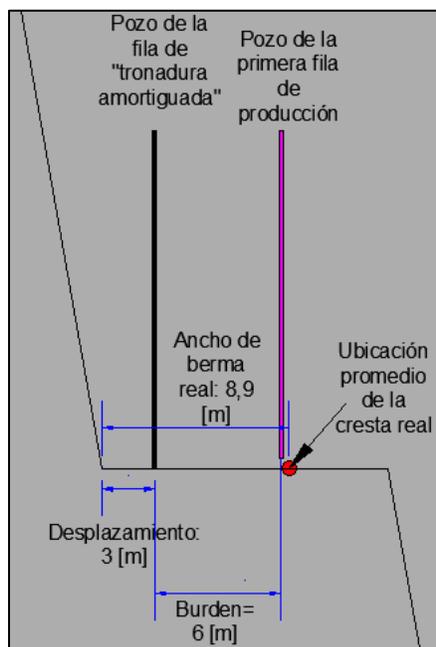
El grupo litológico predominante en la fase en explotación es el Intrusivo Duro (Figura 2.5). El diseño de tronadura de este grupo litológico, dependiendo de su ff, presentará un burden de 6 [m] y un desplazamiento de 2,5 o 3 [m], dependiendo del diámetro de perforación. Esto implica que la primera fila de producción de las segundas pasadas de contorno se ubica, por diseño, de 8,5 a 9,0 [m] de la pata del banco. A su vez, para el sector estudiado, el descreste promedio para un ancho de berma de 13,6 [m] es de 4,7 [m], lo que implica que la cresta se hallará, en promedio, a 8,9 [m] de la pata del banco. Esto implica que la primera fila de producción por diseño se haya de 0,1 a 0,4 [m] de la ubicación promedio de la cresta real de la berma (Figura 9.3)

Figura 9.3: Ubicación de la primera fila de producción de las segundas pasadas de contorno respecto a la cresta real del banco, para un desplazamiento de **3 [m]**.

En los perfiles estudiados 50 de las 153 crestas reales se hallaban a una distancia menor a 1 [m] de la línea de pozos de la primera de producción. Esta significativa cantidad de crestas reales cercanas al diseño y la distancia entre la cresta real promedio del talud y la fila de pozos de la primera de producción sugiere que esta fila puede ser una causa del descreste de la berma

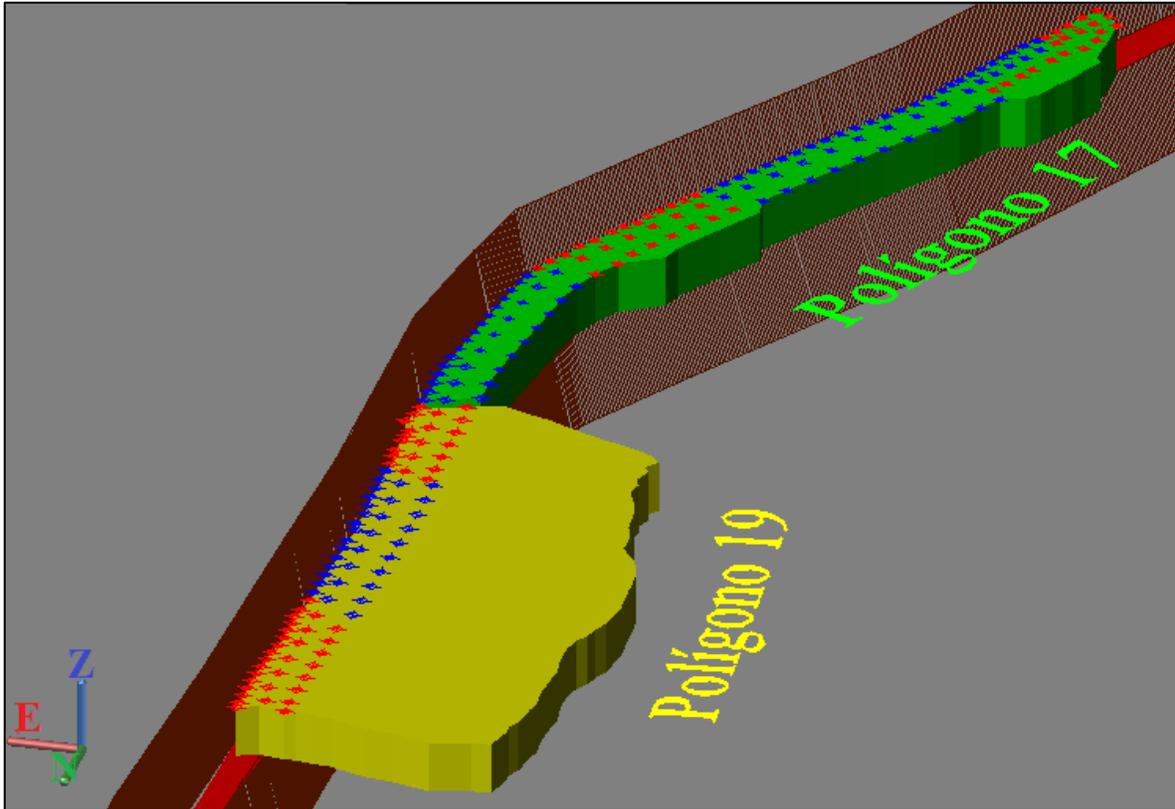
En la mina Don Luis se cuenta con dos perforadoras de diámetro 270 [mm] y tres de 311 [mm]. La metodología que se utiliza es diseñar las mallas de perforación para ambos diámetros, y, al momento de perforar, se utiliza la perforadora con la que se disponga (Figura 9.4). Esta metodología difiere de la utilizada por las minas con las que se hizo el “Análisis Comparado”, donde el diámetro de perforación más pequeño se utiliza de forma estricta para los pozos más cercanos al talud.

Figura 9.4: Collares de los diámetros de perforación de los polígonos 17 y 19 de la pasada 3724.
En azul diámetros de 270 [mm] y en rojo de 311 [mm].
