Universidad Técnica Federico Santa María

DEPARTAMENTO DE INGENIERÍA ELÉCTRICA

OPTIMIZACIÓN DEL PLAN DE
MANTENIMIENTO PREVENTIVO ANUAL DE
TRANSELEC S.A. PARA EL NORTE GRANDE
BASADO EN ANÁLISIS TÉCNICO Y
ESTADÍSTICO

MEMORIA DE TITULACIÓN PARA OPTAR AL TÍTULO DE
INGENIERO ELECTRICISTA

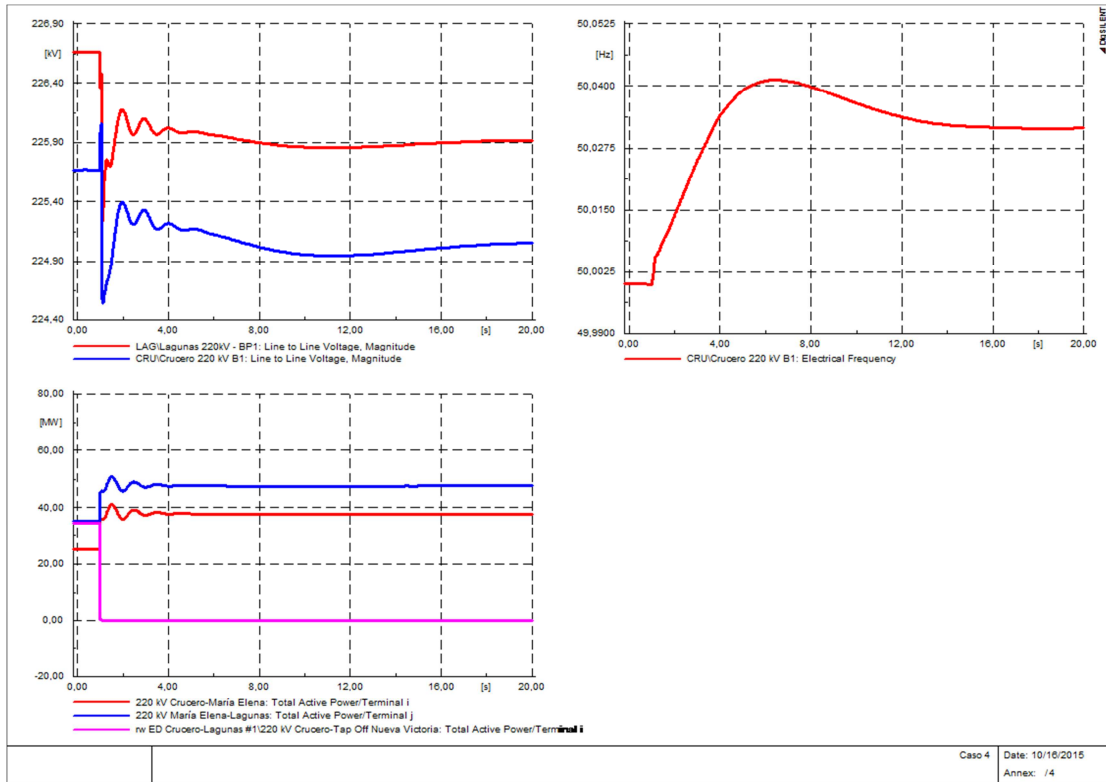
La Figura 3.3 muestra la redistribución de potencia activa en las líneas de transmisión Crucero-María Elena y María Elena-Lagunas 220 kV ante la desconexión de la línea de transmisión Crucero-Lagunas 220 kV.

Figura 3.3 Redistribución de flujos en línea Crucero-María Elena y María Elena-Lagunas

Salvo Nueva Victoria³⁰, no hay puntos de retiro afectados. Se clasifica a esta línea como medianamente crítica. La Figura 3.4 revela los resultados del flujo de potencia.

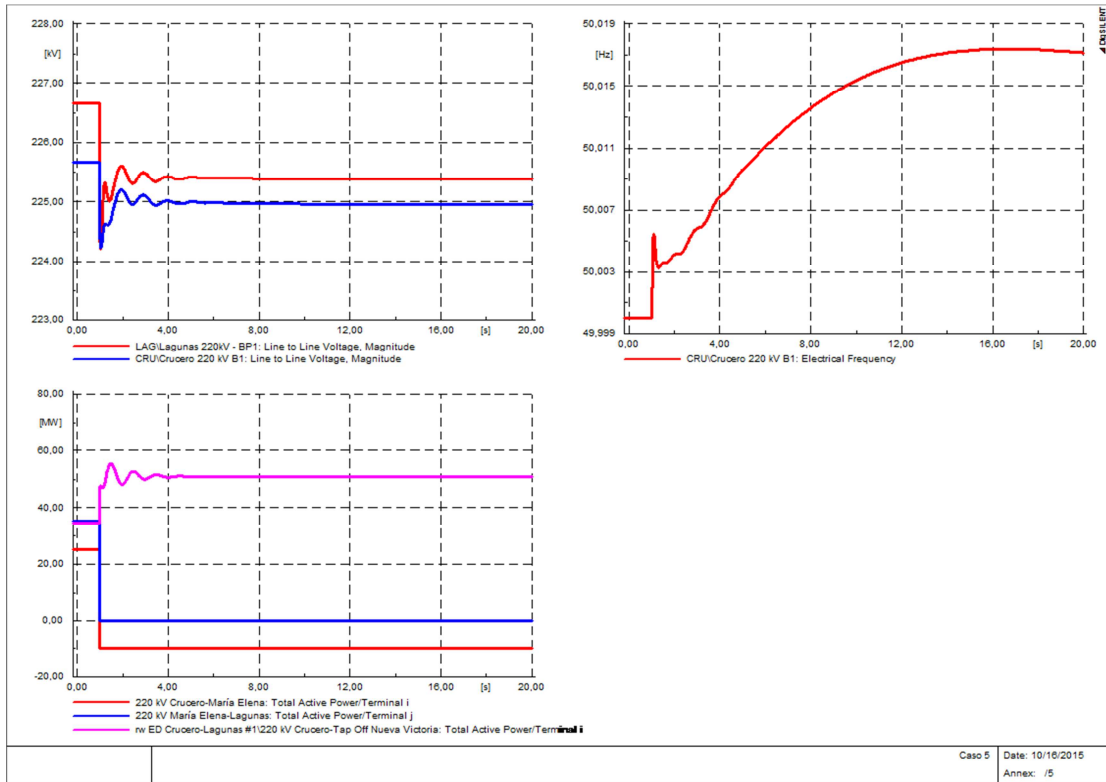
La Figura 3.5 muestra la redistribución de potencia activa en las líneas de transmisión Crucero-María Elena y Crucero-Lagunas 220 kV ante la desconexión de la línea de transmisión María Elena-Lagunas 220 kV.

Figura 3.5 Redistribución de flujos en línea Crucero-María Elena y Crucero-Lagunas

El sistema no se ve afectado. Las cargas se transfieren a las L.220 kV Crucero-Lagunas. Se clasifica a esta línea como no crítica. La Figura 3.6 revela los resultados del flujo de potencia.

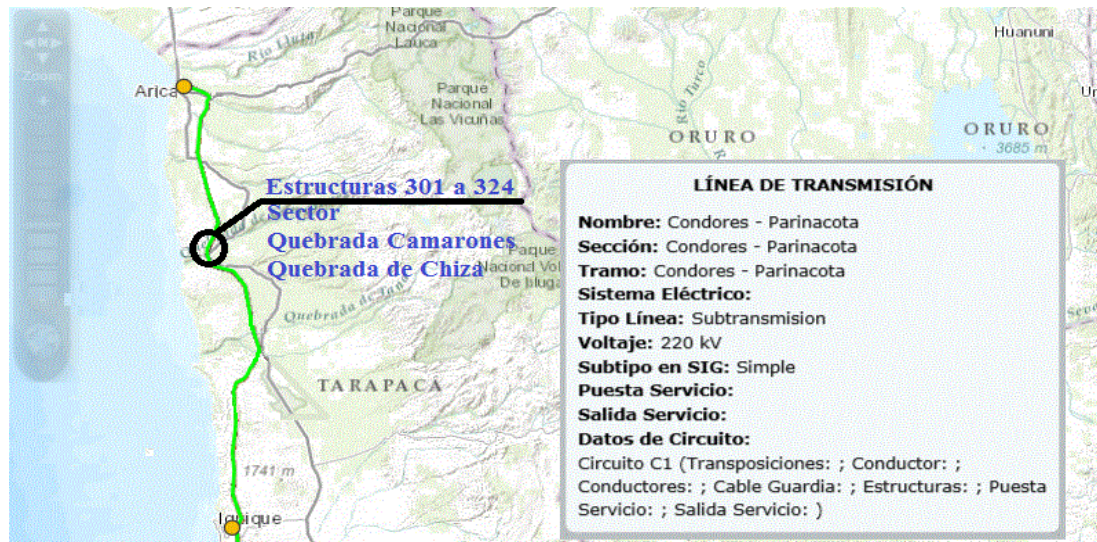
La Figura 3.13 muestra la ubicación geográfica en el que se concentran las fallas.

Figura 3.13 Ubicación geográfica de fallas en línea Cóndores-Parinacota 220 kV

La información anterior establece como un punto crítico de falla a la estructura 318 y con ella, al tramo de línea que va desde la estructura 301 a la 327, sector en donde se concentra el total de fallas de esta línea. Este antecedente es tomado en cuenta al momento de modificar el actual plan de mantenimiento, teniendo presente que dicho tramo está expuesto a un clima desértico costero (Tabla 2.7), lo que explica en parte el corte de conductor en las estructuras 324 y 318 en los años 2007 y 2010 respectivamente.

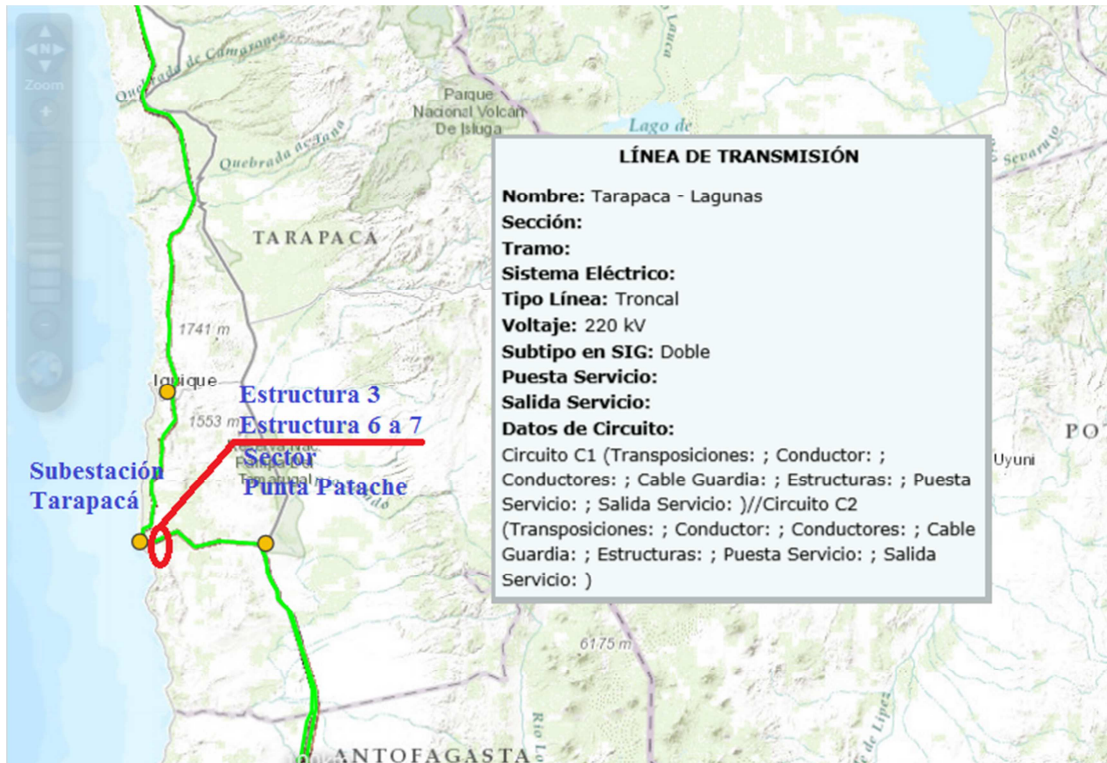
La Figura 3.15 muestra la ubicación geográfica en el que se concentran las fallas.

Figura 3.15 Ubicación geográfica de fallas en líneas Tarapacá-Lagunas 1 y 2 220 kV

Todas las fallas acaecidas sobre estas líneas se concentran estrictamente en el sector Punta Patache, y se distribuyen desde el paño J1-Lagunas 1 220 kV³⁵ en la S/E Tarapacá, hasta la estructura 7, por lo que se identifica al tramo de línea desde la estructura 1 a la 7 como puntos críticos.

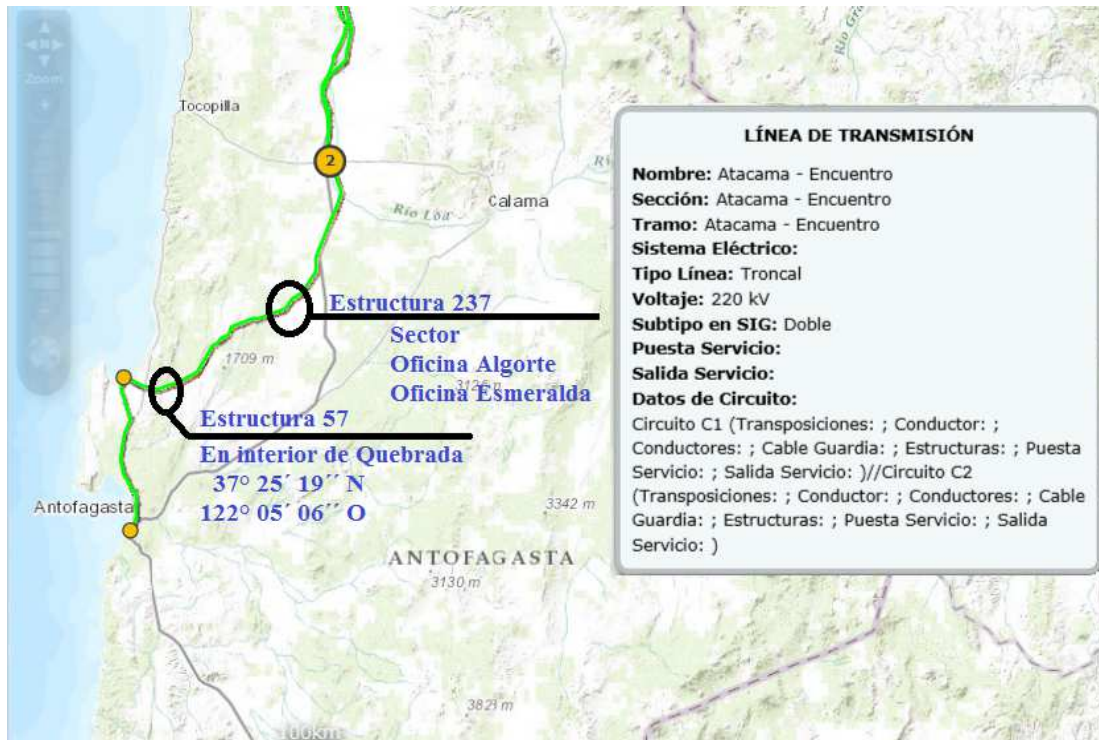
La Figura 3.19 muestra la ubicación geográfica en que se han registrado fallas en estas líneas³⁹.

Figura 3.19 Ubicación geográfica de fallas en línea Atacama-Encuentro 220 1 y 2 kV

Las líneas Atacama-Encuentro 1 y 2 están afectas al clima desértico costero y desértico interior (Tabla 2.7). De acuerdo a las condiciones geográficas en las que se encuentra su tendido, se considera que los tramos de línea desde la 1 a la 60 (hasta el límite con la Cordillera de la Costa) están sometidos al clima desértico costero y desde la 61 a 428 están bajo la influencia del clima desértico árido.

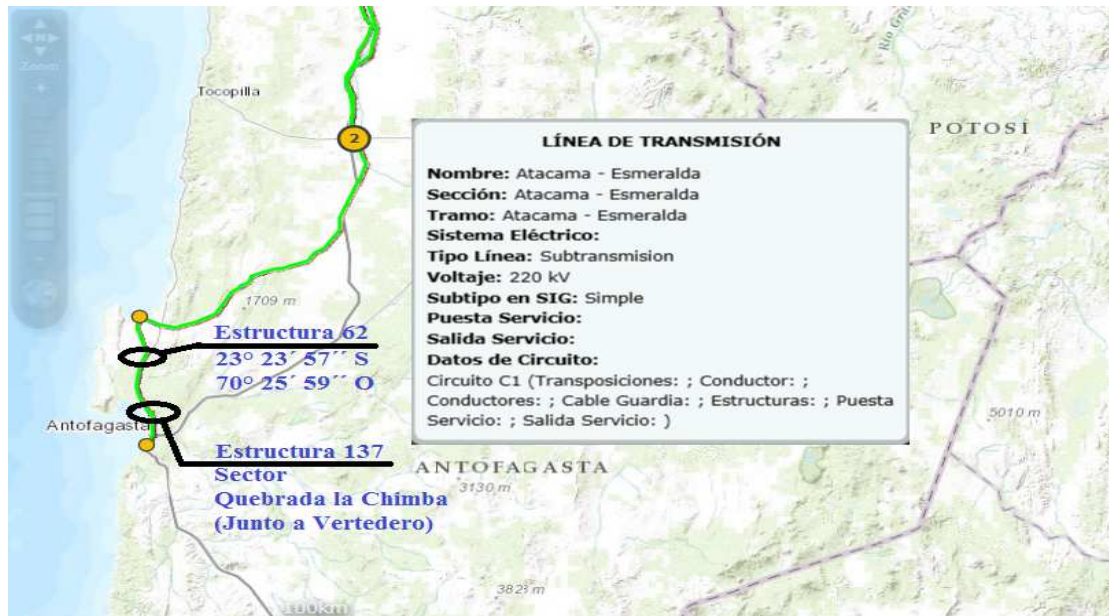
La Figura 3.20 muestra la ubicación geográfica en que se han registrado fallas en estas líneas.

Figura 3.20 Ubicación geográfica de fallas en línea Atacama-Esmeralda 220 kV

La línea de transmisión Atacama-Esmeralda 220 kV está afectada íntegramente al clima desértico costero (Tabla 27). Las estructuras 62 y 137 sufrieron el corte de una de sus cadenas de aislación polimérica. Los análisis realizados en estos elementos concluyen que el corte en el aislamiento se produce a raíz de la degradación sistemática de las fibras de vidrio al interior de la cadena por efecto del agua, la que ingresa al interior de la cadena de aislación a través de fisuras en sus componentes por efecto de la tracción y esfuerzos mecánicos (anexo A).

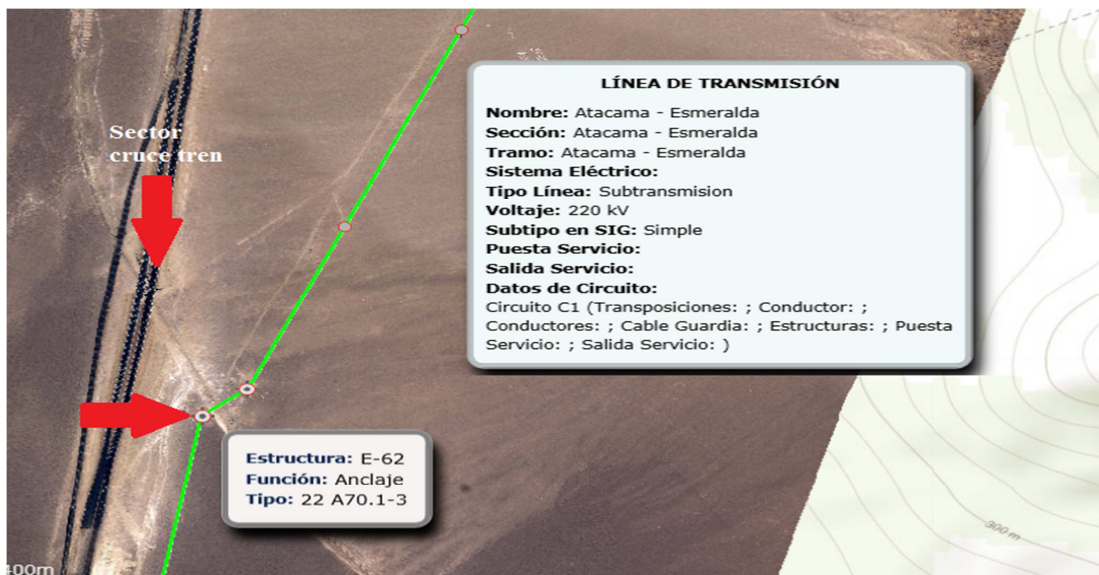
La estructura 62, afectada por el corte de aislador polimérico en una de sus fases en el año 2007, se encuentra localizada inmediatamente al costado de la vía férrea que une las ciudades de Mejillones y Antofagasta, siendo el tramo de línea comprendido entre las estructuras 62 y 63 el que presenta un tendido de cruce aéreo sobre dicha vía. Es apropiado notar que este sector está expuesto a un nivel de contaminación mayor que el resto de la línea debido al paso de vehículos pesados y a la geografía propia del sector. La Figura 3.21 muestra la locación de la estructura 62 y del tramo de línea 62 a 63.

Figura 3.21 Ubicación geográfica estructura 62 de línea Atacama-Esmeralda 220 kV

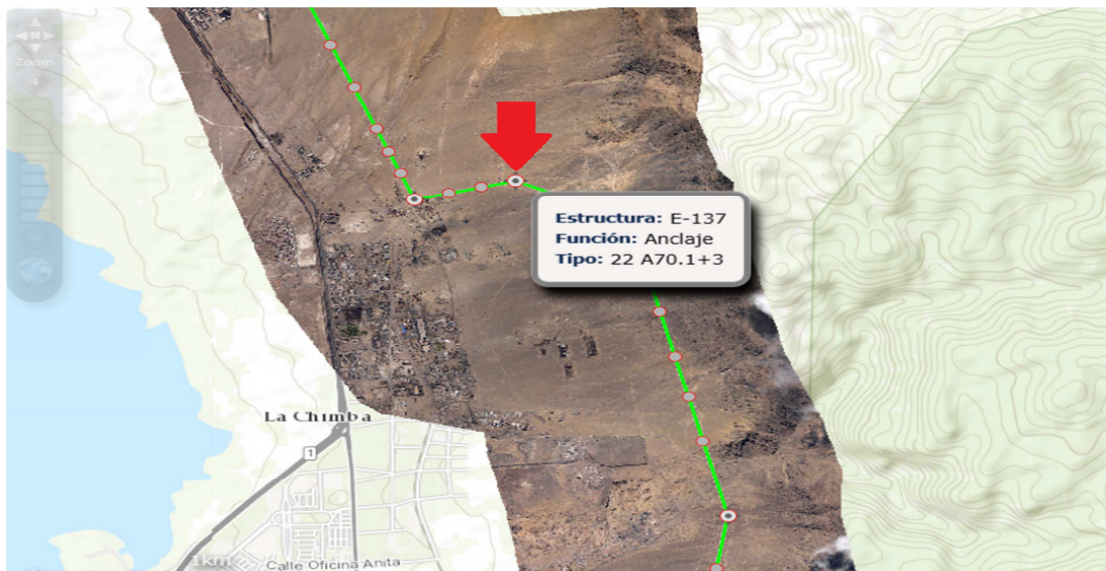
La estructura 137 se ubica en el sector La Chimba, al norte de la ciudad de Antofagasta y cercana al vertedero municipal. De manera similar a la estructura 62, se presentan en este sector condiciones similares de alta contaminación en la zona, enmarcadas en un clima de tipo desértico costero (Tabla 2.7).

La Figura 3.22 muestra la locación de la estructura 137 y del tramo de línea 134 a 137.

Figura 3.22 Ubicación geográfica estructura 137 de línea Atacama-Esmeralda 220 kV

En base a lo planteado anteriormente, se recomienda tener en consideración que el plan de mantenimiento preventivo en la línea Atacama-Esmeralda 220 kV debe considerar en su programación la atención específica de los tramos de línea 62 a 63 y 134 a 137 debido a sus particulares condiciones ambientales de alta contaminación.

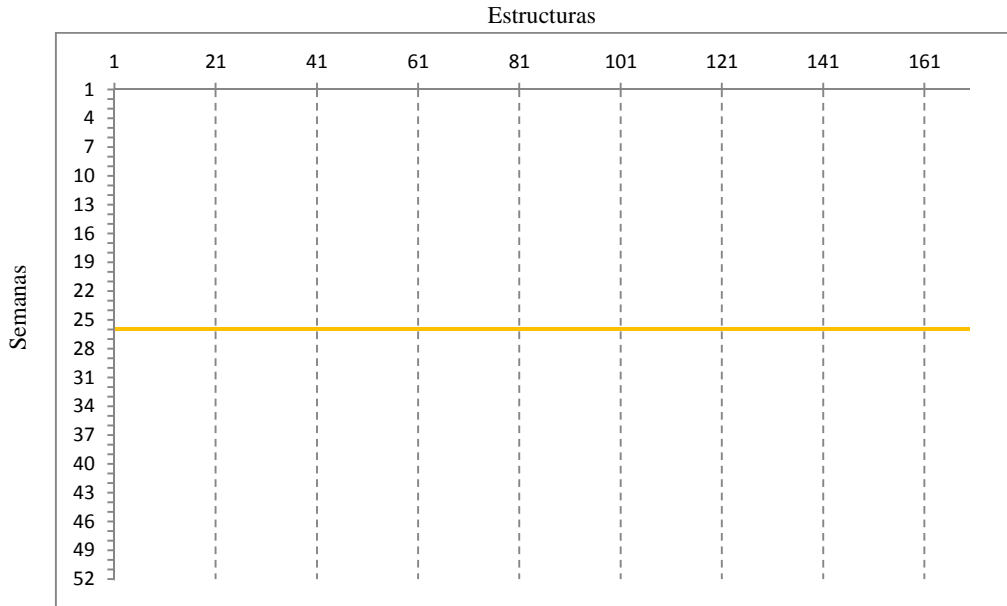
Figura 4.13 Ejecución del plan de inspecciones en línea Tarapacá-Lagunas 1 y 2 220 kV

La Figura 4.13 revela el mantenimiento real de inspecciones y ejecutado sobre la línea en el transcurso del año 2014.

Comparando ambas figuras, se aprecia una desviación importante en la periodicidad de ejecución de las inspecciones visuales pedestres del cincuenta por ciento, sin registrarse en la línea fallas por contaminación.

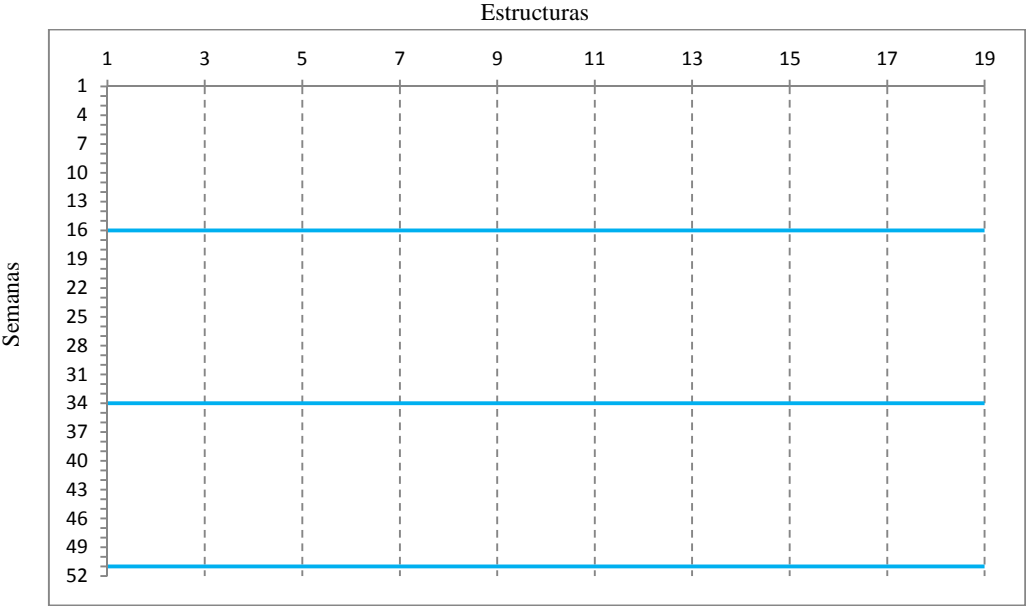
Figura 4.22 Plan de lavado de aislación en línea Crucero-María Elena 220 kV

La Figura 4.22 muestra el actual programa de lavado de aislación sobre esta línea.

La comparación entre las Figuras 4.22 y 4.23 permiten apreciar el cumplimiento íntegro del plan de lavado de aislación en estructuras de la línea. Ya que ésta corresponde a una instalación no crítica, existe viabilidad de reducir su periodicidad de lavado de tres a dos veces en el año.

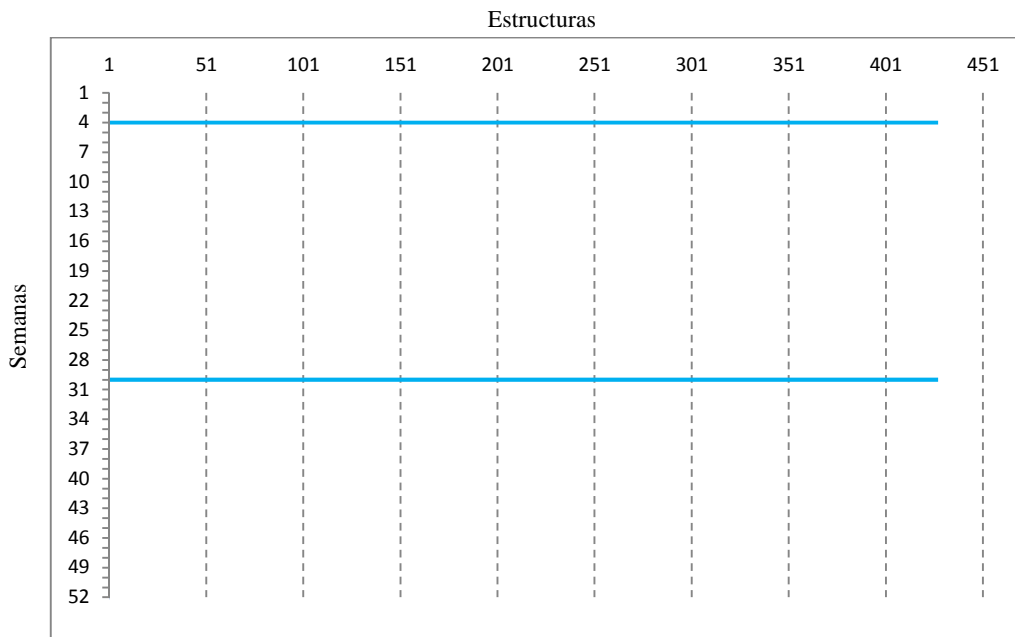
Figura 4.32 Plan de inspecciones en línea Atacama-Encuentro 1 y 2 220 kV

La inspección visual pedestre al total de la línea se realiza dos veces al año. Las Figuras 4.32 y 4.33 permiten comparar en este ámbito las labores de inspección planificadas y ejecutadas.

Se aprecian diferencias entre lo planificado y ejecutado, comprobándose que durante el año 2014 sólo se realizó una inspección visual pedestre al total de la línea, entre la cuarta y octava semana del año.

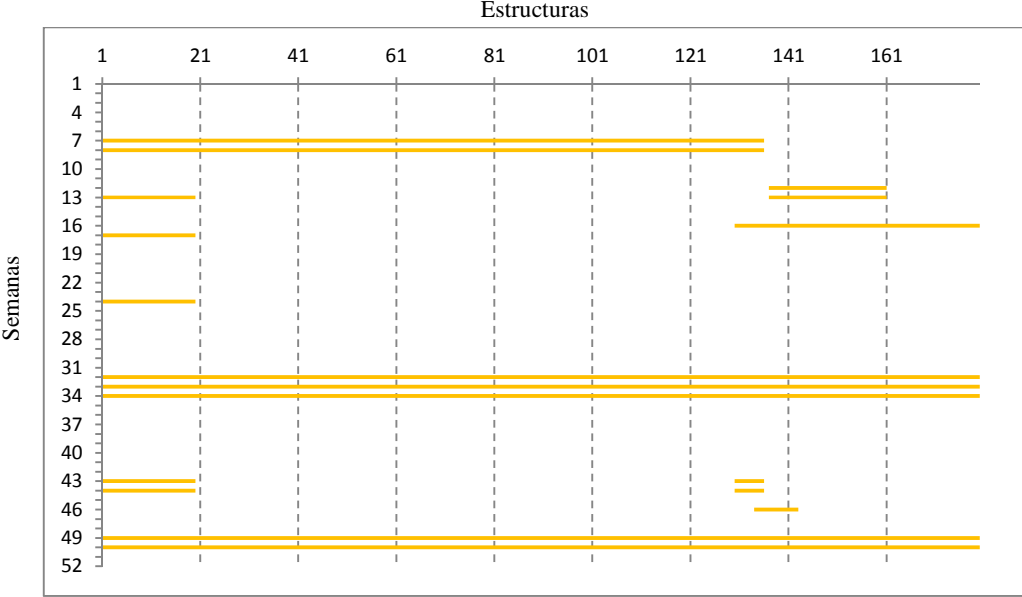
Figura 4.35 Ejecución del lavado de aislación en línea Atacama-Esmeralda 220 kV

La Figura 4.35 revela el mantenimiento real de lavado ejecutado sobre la línea.
