MODELO DE MANTENIMIENTO PARA AISLADORES CONTAMINADOS EN LA LÍNEA 220 KV CÓNDORES - PARINACOTA

UNIVERSIDAD TÉCNICA FEDERICO SANTA MARÍA

DEPARTAMENTO DE INGENIERÍA ELÉCTRICA
VALPARAÍSO - CHILE

MEMORIA DE TITULACIÓN PARA OPTAR AL TÍTULO DE INGENIERO CIVIL ELECTRICISTA

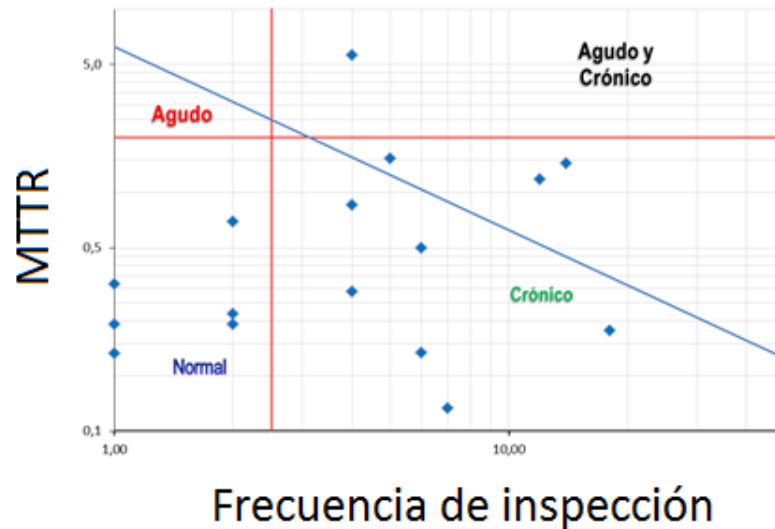
En la figura 2.2 se muestra un diagrama de Jackknife y su subdivisión en cuatro cuadrantes:

- Cuadrante superior izquierdo: Fallas agudas, tipos de falla de baja incidencia pero de un largo tiempo de reparación.
- Cuadrante Inferior izquierdo: Fallas leves, baja frecuencia y bajo tiempo de reparación.
- Cuadrante inferior derecho: Fallas crónicas, alta frecuencia pero de un bajo tiempo de reparación.
- Cuadrante superior derecho: Fallas críticas, alta frecuencia y alto tiempo de reparación.

Figura 2.2: Diagrama de Jackknife y sus cuadrantes. Diagrama referencial. Figura sólo válida para fines explicativos. Fuente: Ausenco Rylson, compañía australiana especializada en la optimización de sistemas de gestión de activos

Los cuadrantes se forman mediante el “límite de fallas agudas” y el “límite de fallas crónicas”. Estos límites pueden ser creados en base a las necesidades de mantenimiento de la empresa o por límites de tiempos de reparación apropiados. Generalmente, se utilizan los valores promedio de tiempos de mantenimiento (MTTR) y de frecuencias para fijar estos límites. Para diferenciar la criticidad se utiliza una línea de equi-indisponibilidad, que cruza todos los puntos con un mismo valor de indisponibilidad, como por ejemplo, la línea azul que atraviesa el esquema de la figura 2.2.

Cada punto de la figura 2.2 representa el tiempo medio para reparar (MTTR) y la frecuencia de inspección del activo. Mientras más lejos se encuentre este punto del “origen” del gráfico, más atención con respecto al mantenimiento necesita el activo lo cual lo transforma en un activo prioritario para la toma de medidas. De esta forma y tomando en cuenta el evento de mantenimiento con mayor criticidad, se deberían tomar medidas sobre su mantenimiento para bajar su indisponibilidad.

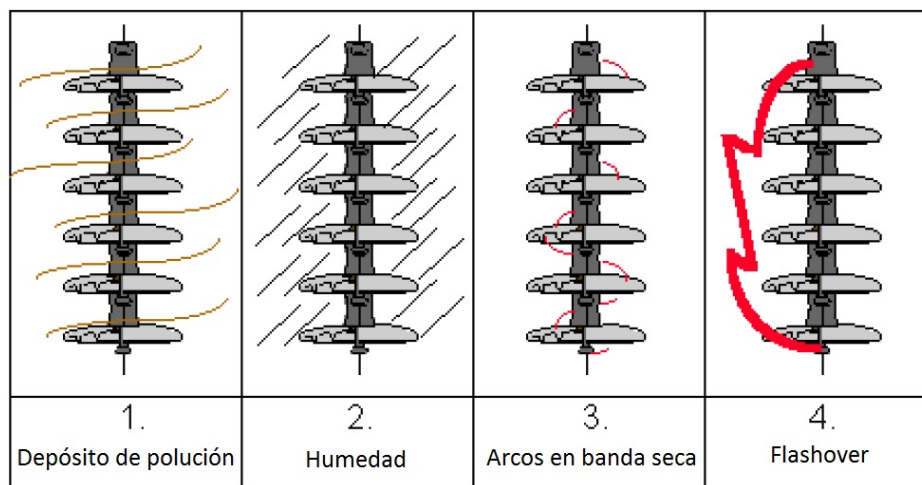
El proceso de flashover en los aisladores hidrofílicos se caracteriza por las siguientes etapas [1][7][8] (Esquema en la figura 2.3):

2. Una vez energizado el aislador, y en presencia de una capa conductora, una corriente de fuga superficial comienza a fluir por la superficie. El calor producido comienza a secar algunas partes de esta capa conductora.

3. El secado de la etapa anterior nunca es uniforme. En algunas partes, la capa conductora se quiebra y limita el flujo de corrientes de fuga
4. Las tensiones Línea-Tierra son aplicados en estas fisuras de la capa aisladora, las cuales son atravesadas por arcos de corrientes que rompen el aire. Esto se produce eléctricamente en serie con la resistencia de la parte no seca de la capa de contaminación.

5. Si la resistencia de la parte no seca de polución es lo suficientemente baja los arcos cruzando las fisuras de la capa de polución ocurren continuamente lo que extiende estas fisuras. Esto produce la presencia de más arcos en la superficie del aislador hasta que finalmente se produce el fenómeno de flashover.

Figura 2.3: Proceso de Flashover. Fuente: [1]

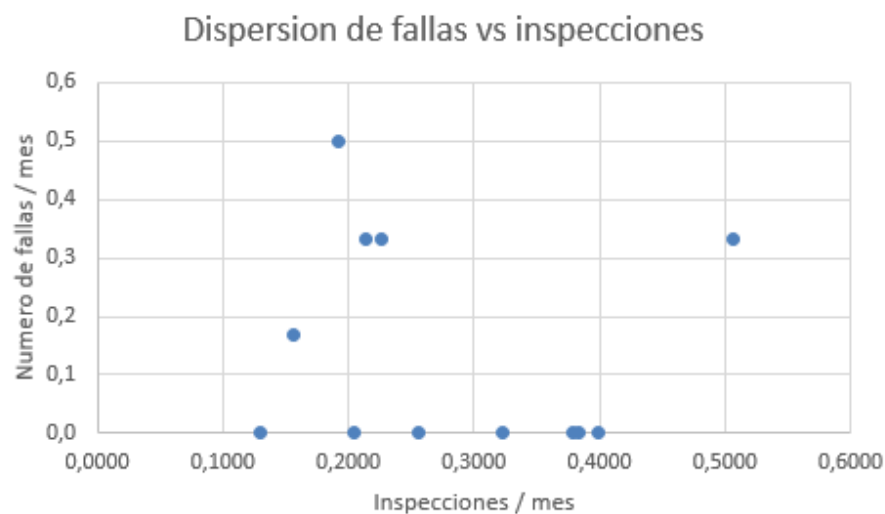
Al graficar esta tabla (figura 3.13) se observa que los datos son bastante volátiles en términos de dispersión y se deben tomar algunas suposiciones. Para comenzar, estos datos no presentan los requisitos para realizar una regresión de decaimiento exponencial en su totalidad. Al aplicar una regresión exponencial resulta una ecuación que no representa una tasa de fallas normal frente a la frecuencia de inspección. Se necesita encontrar un modelo en el que decaiga el índice de fallas al momento de aumentar la frecuencia de inspecciones y que represente de la mejor manera posible esta relación.

Figura 3.13: Gráfico de dispersión: Fallas/mes vs Inspecciones/mes

La volatilidad de los datos muestran de manera indirecta la probabilidad de que ocurre una falla. Como se comentó en el marco teórico, los flashovers en los aisladores de una línea de alta tensión presentan este comportamiento el cual se ve agravado o suavizado por las condiciones climáticas diarias.

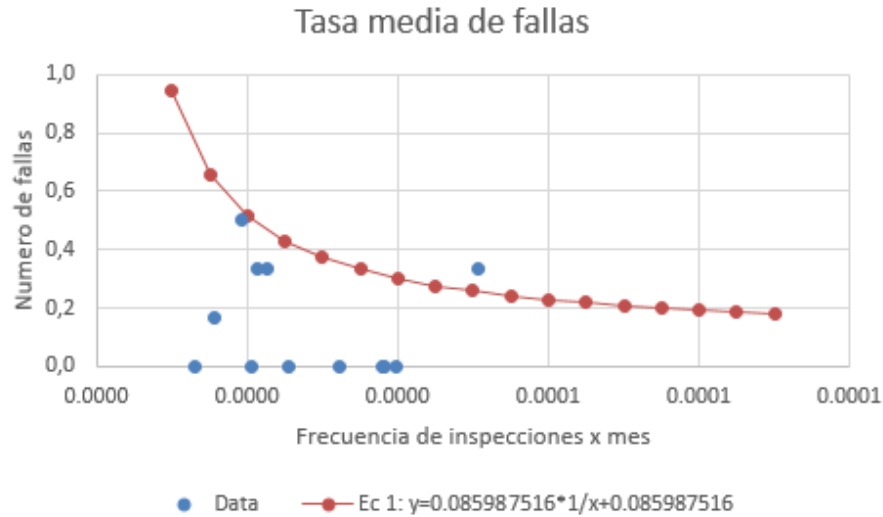
evaluó la opción de tomar solo los datos distintos de cero para considerar una cota superior de fallas pero ninguna función se ajustó adecuadamente. Luego de esto se ha decidido finalmente de trabajar con una regresión hiperbólica que tome en cuenta todos los datos del gráfico de dispersión. Basado en los distintos ajustes probados, la regresión hiperbólica nos entrega una representación que se ajusta mejor a las necesidades del problema, entregando una curva suave que presenta un valor mayor a cero en el infinito que representa el factor probabilístico de la ocurrencia de fallas incluso con una alta tasa de inspecciones por mes. Esta regresión en conjunto con los datos se muestra en la figura 3.14.

Figura 3.14: Gráfico de dispersión: Fallas/mes vs Inspecciones/mes y regresión hiperbólica

La regresión hiperbólica que representa los datos dispersos se muestra en la ecuación (3.7)

$$\lambda(f) = 0,085987516 \cdot \frac{1}{f} + 0,085987516 \tag{3.7}$$

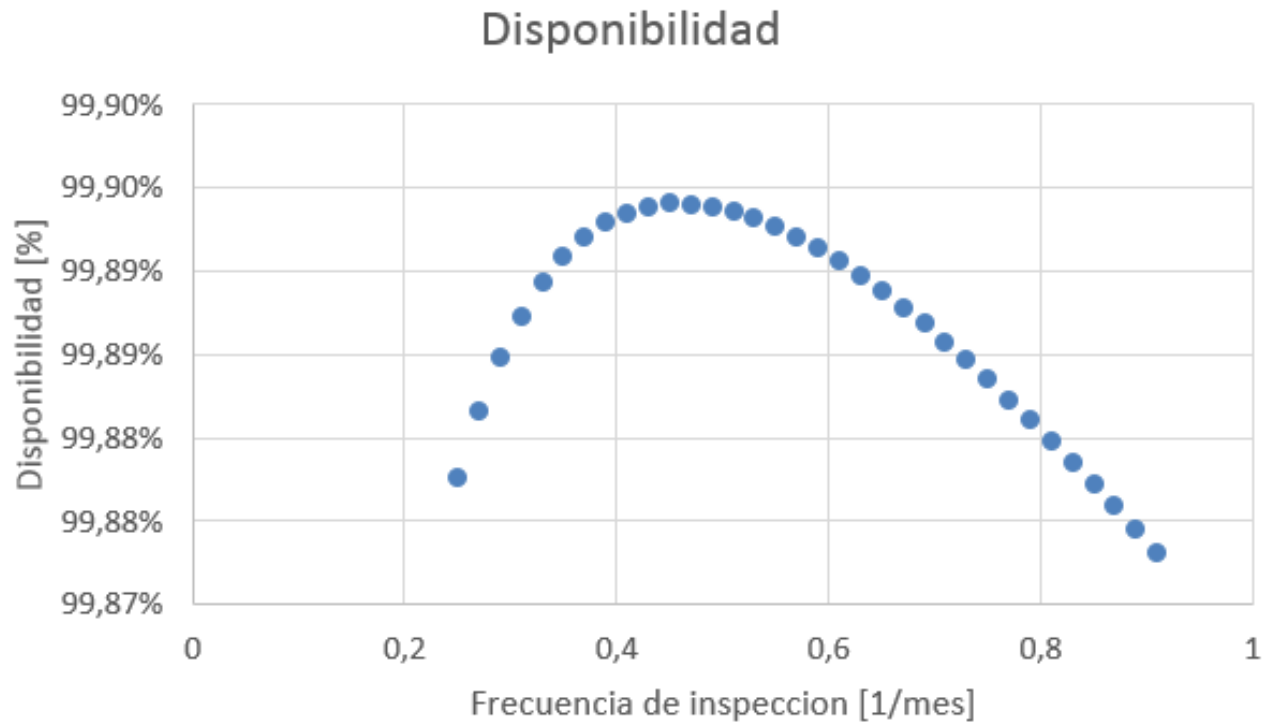
Los datos se grafican finalmente y se muestran en la figura 3.20.

Figura 3.20: Disponibilidad del activo en función de la frecuencia de inspección

Tanto los resultados de disponibilidad punto a punto y el cálculo mediante la fórmula coinciden. Se concluye entonces que la frecuencia óptima promedio de inspecciones es de $f = 0,459262935$ [1/mes].
