UNIVERSIDAD TECNICA FEDERICO SANTA MARIA  
DEPARTAMENTO DE OBRAS CIVILES  
VALPARAISO – CHILE

## EFFECTOS DE LAS AMARRAS Y SOLDADURA DE LOS ESTRIBOS EN EL COMPORTAMIENTO SISMICO DE LOS ELEMENTOS DE HORMIGON ARMADO.

Memoria de titulación presentada por  
FELIPE IGNACIO BASUALDO DONOSO

Como requisito parcial para optar al título de  
Constructor Civil

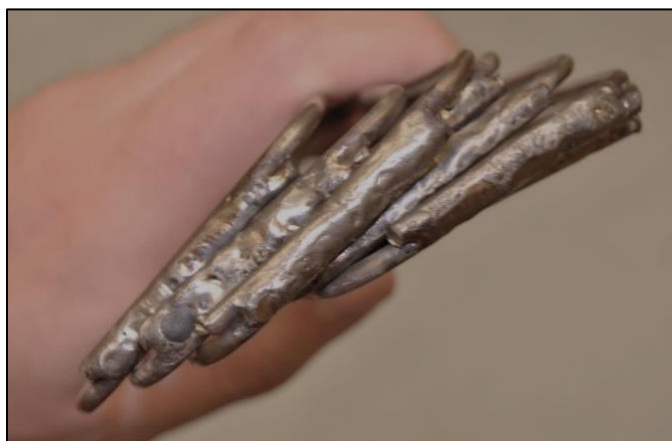
Para la confección de estribos con acero AT56 – 50H y unión de estos con las barras de refuerzo longitudinal se utilizó soldadura tipo alambre MIG 70s 0,8 [mm], mientras que para la confección de estribos de acero inoxidable de 3 [mm] se utilizaron electrodos 316L (AWS E316L-16).

*Figura 9. Estribos de acero inoxidable soldados con cerco continuo*

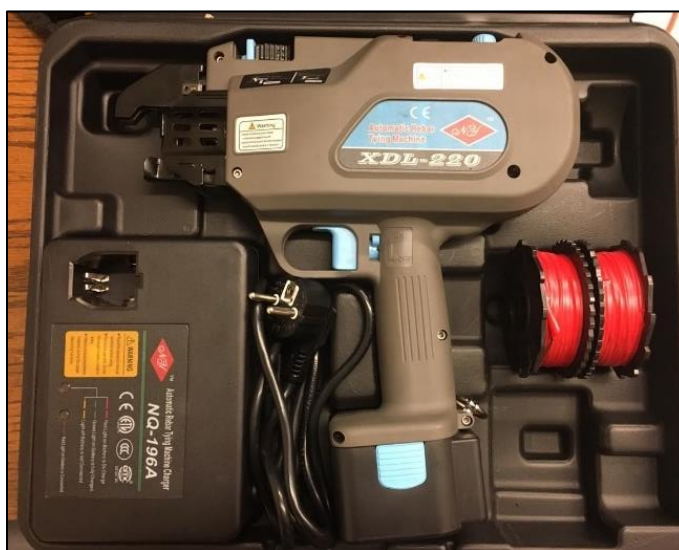
*Figura 10. Pistola XDL-220.*

El profesor guía facilitó una pistola XDL-220 especial para realizar amarras de armaduras. de elementos de hormigón armado, la cual se muestra en la Fig.10. Sin embargo, se comprobó que las amarras realizadas con la máquina resultaron menos firmes que las efectuadas manualmente de forma cuidadosa, por lo tanto, no se usó.

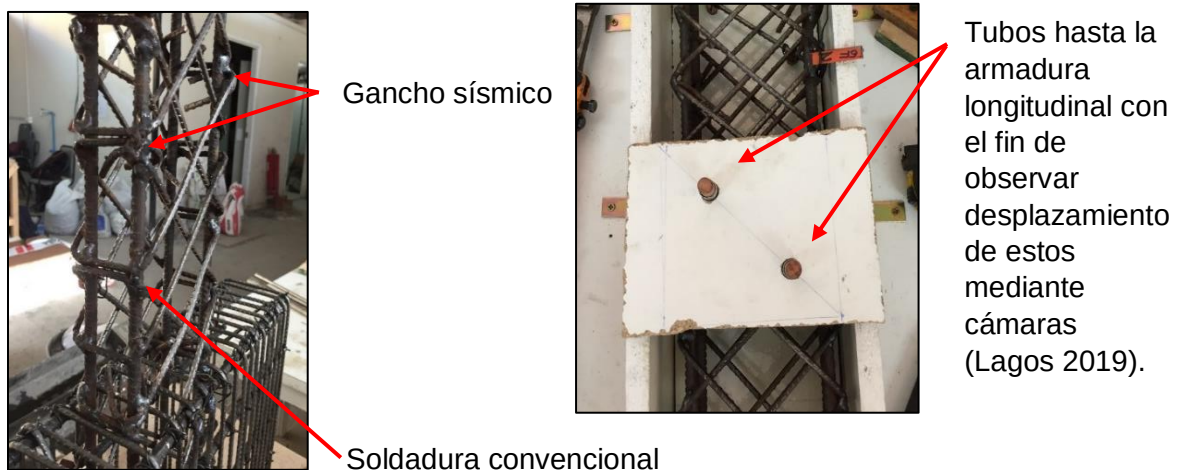
Figura 12. Algunas características de las probetas G.F.1 y G.F.2.

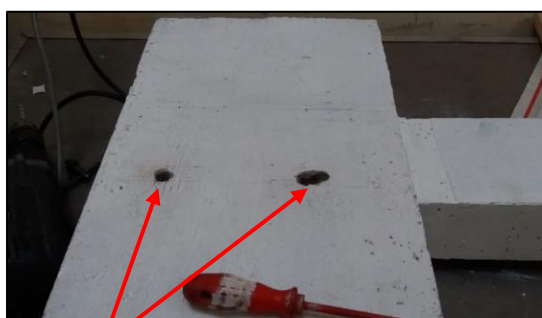
Intervención al espécimen después de ser hormigonado, realizando dos agujeros en la columna para posterior instalación de cámaras.

Cámaras para medir desplazamiento de una barra longitudinal al interior de la columna.

Figura 16. Algunas características de las probetas E.B.1 y E.B.2

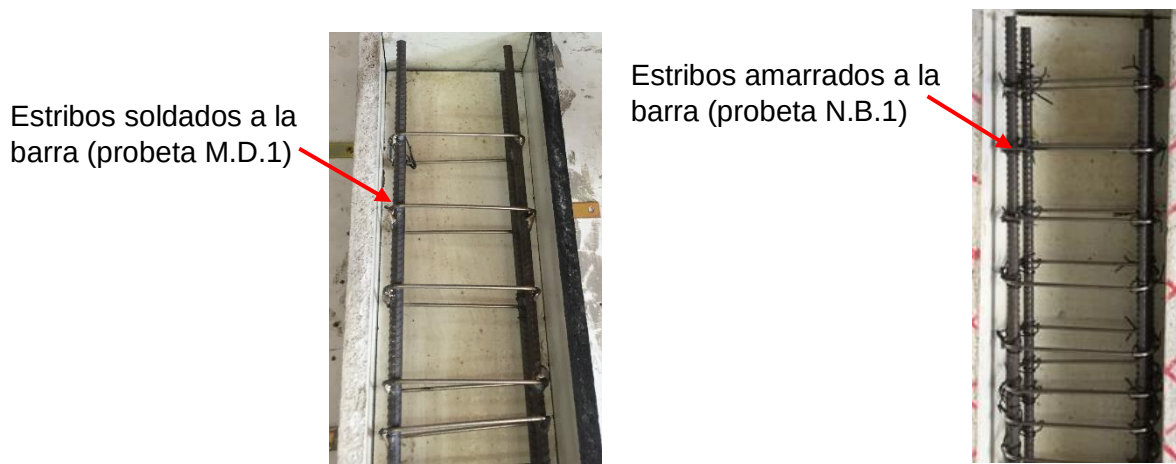
Figura 20. Algunas características de las probetas M.D.1 y N.B.1

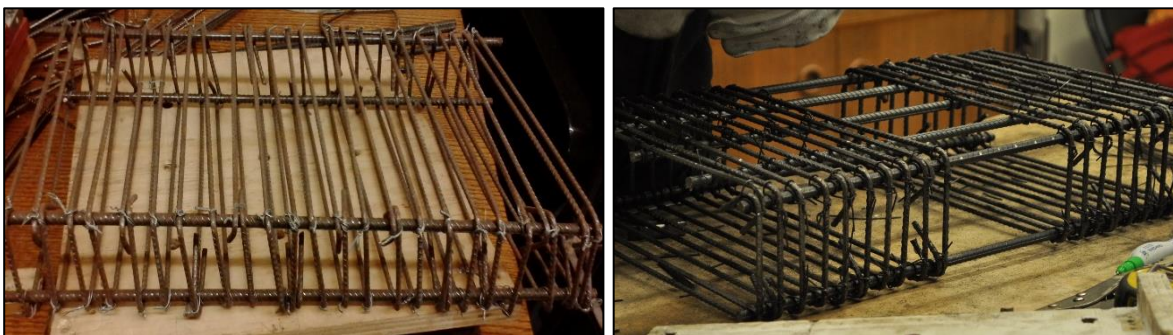
*Figura 27. Armadura de columna utilizada en memorias anteriores (izquierda) y armadura de columna utilizada en esta memoria (derecha).*

En estudios anteriores la construcción de probetas se realizaba de manera menos minuciosa, fabricándose los estribos mediante machinas de madera. Para lograr más precisión en las dimensiones de las probetas, Vidal (2019) junto con el autor, mejoraron significativamente machinas y moldajes. (Figuras 27 y 28).

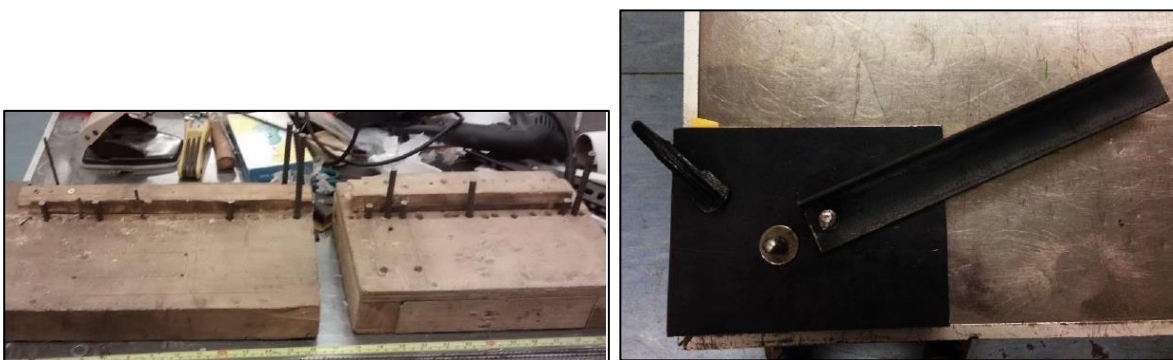
*Figura 28. Machina utilizada para la confección de estribos Pino (2016) (izquierda) y machina utilizada para la confección de estribos en la presente memoria (derecha)*

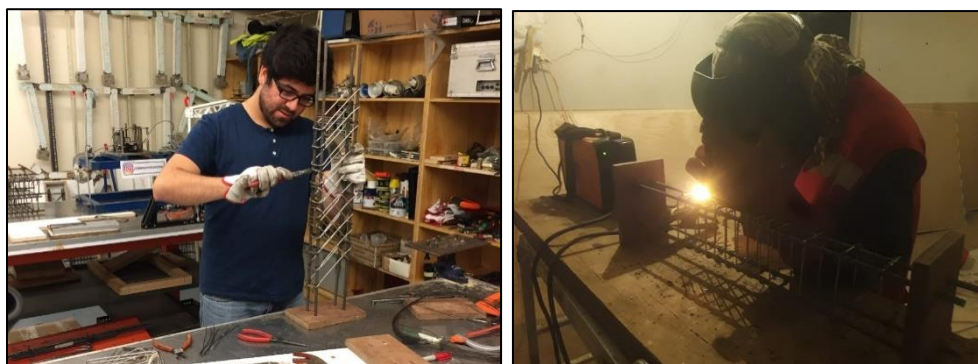
Las armaduras de las vigas se describieron antes en las figuras 11 al 20. Toda la armadura de los especímenes ensayados fue fabricada por el autor en el Laboratorio de Ingeniería Sismorresistente de la UTFSM, Excepto las soldaduras que fueron realizadas en un taller local. (Figura 30).

*Figura 30. Armado y soldadura de las enfierraduras*

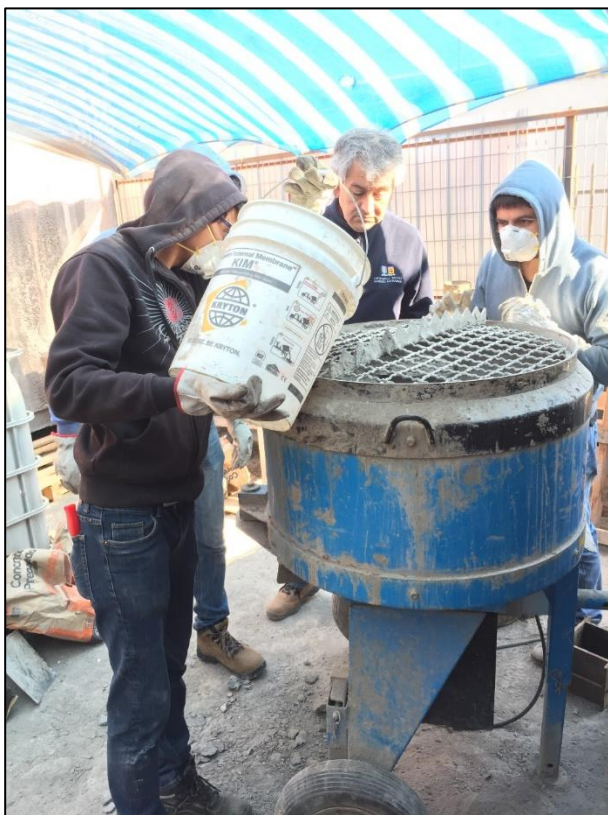
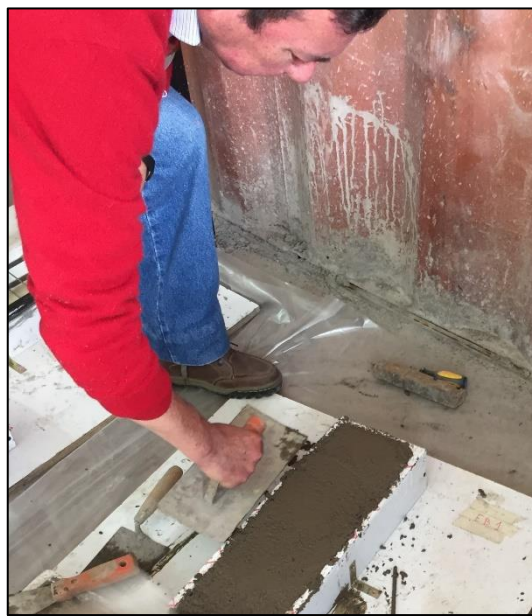
Figura 31. Proceso de hormigonado. Mezcle en betonera (izquierda) y platachado de hormigón (derecha).

El hormigonado de las nueve probetas fue realizado en el laboratorio LEMCO de la UTFSM, con la supervisión del personal de ese laboratorio. (Figura 31).

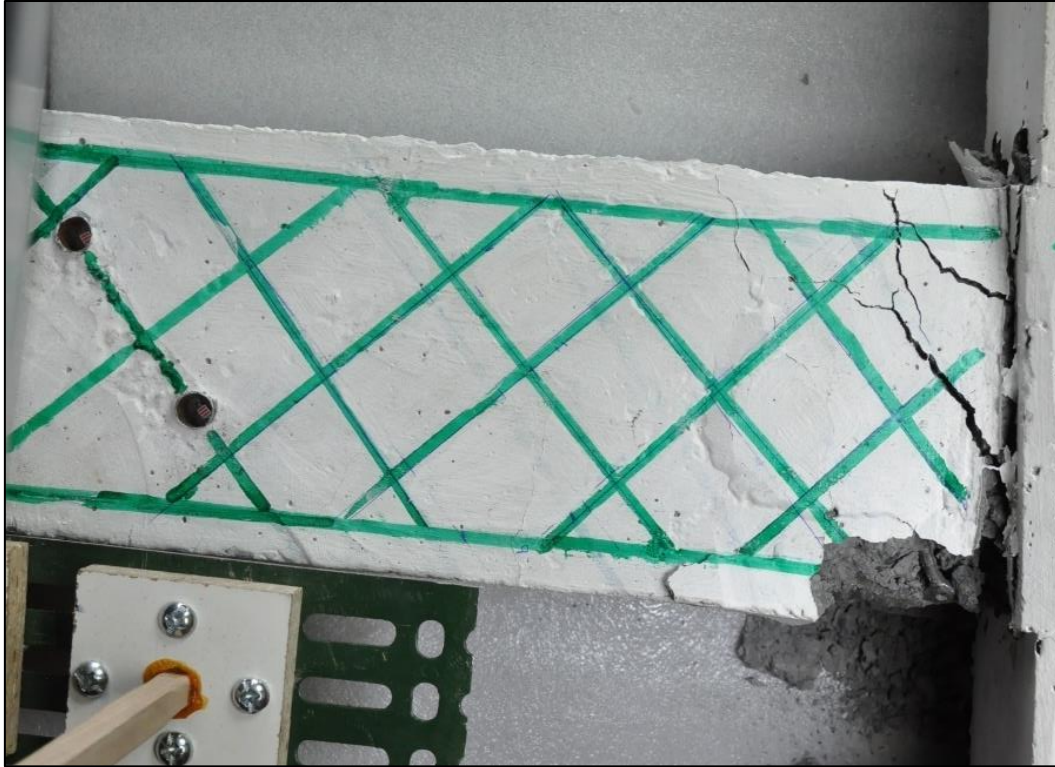
Figura 37. G.F.1. Cuarto ciclo, amplitud 25 [mm]. (Máximo desplazamiento positivo)

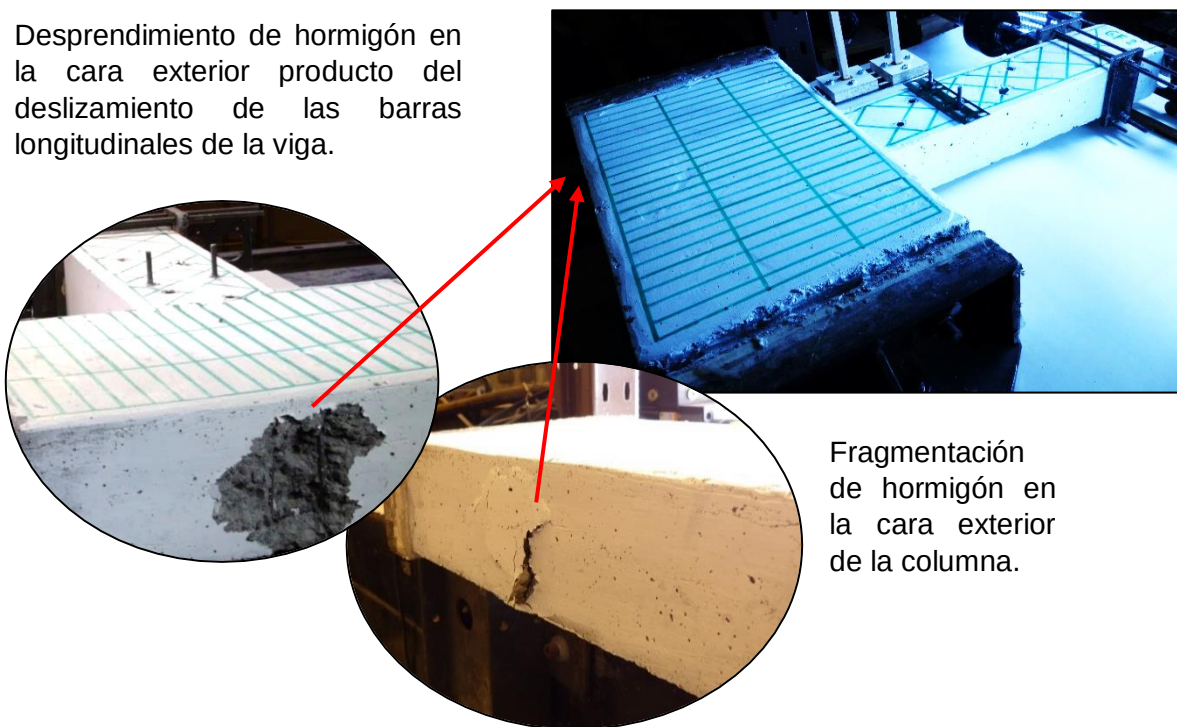
Desprendimiento de hormigón en la cara exterior producto del deslizamiento de las barras longitudinales de la viga.

Figura 47. G.F.2. Estado del espécimen cerca del término del ensayo.

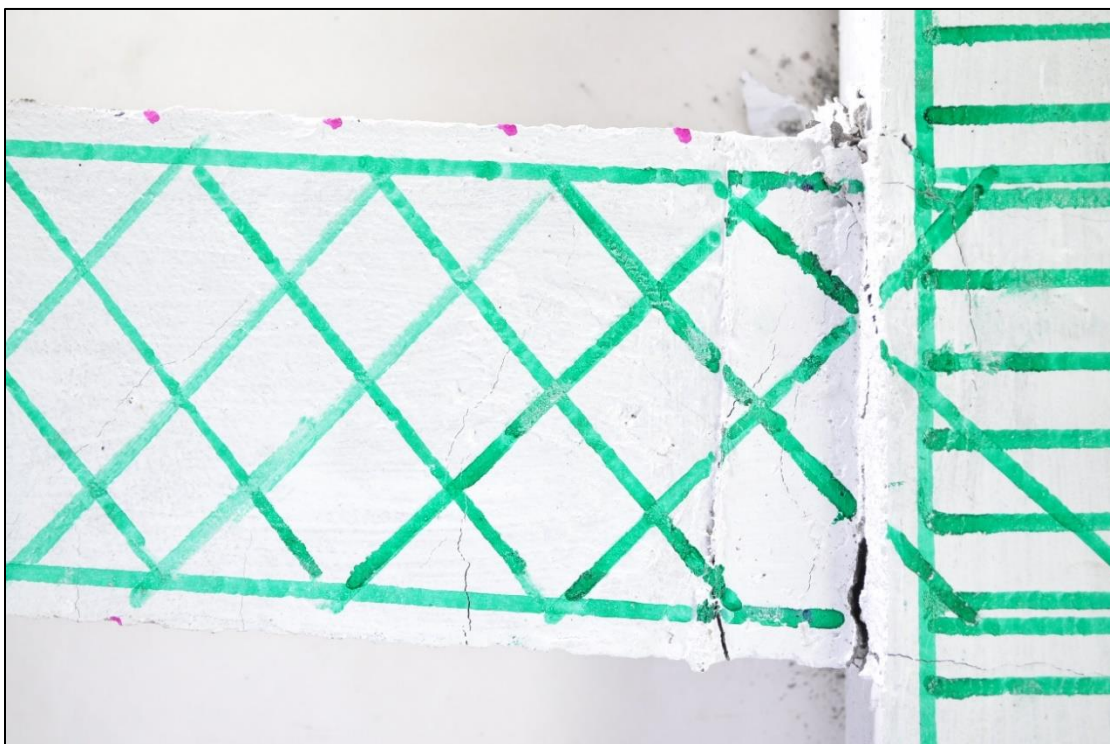
Figura 51. P.1. Quinto ciclo. Amplitud 25 [mm]. (Máximo desplazamiento positivo)

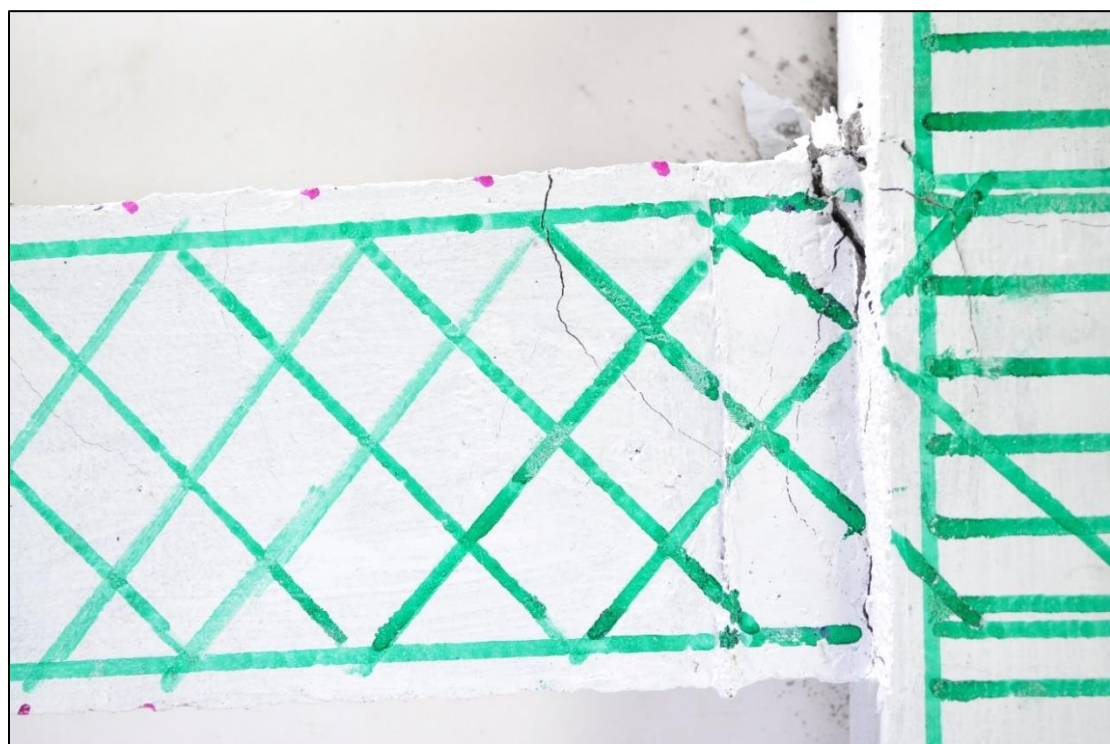
Figura 52. P.1. Quinto ciclo. Amplitud 25 [mm]. (Máximo desplazamiento negativo)

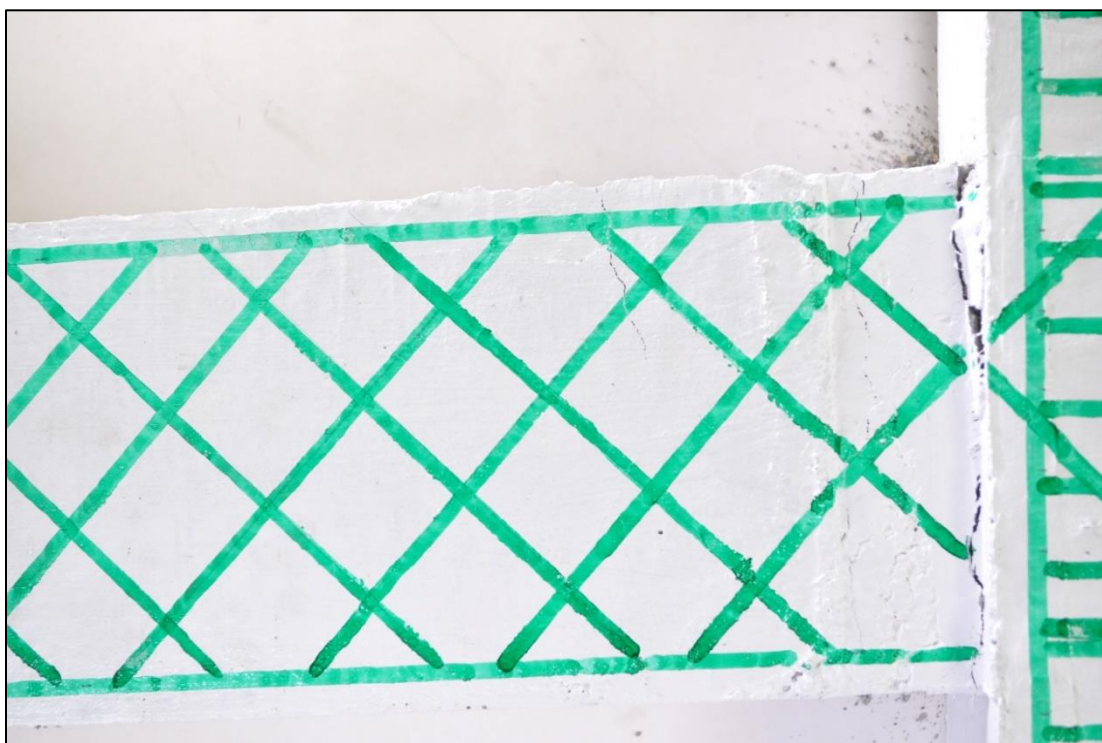
Figura 59. P.2. Quinto ciclo. Amplitud 25 [mm]. (Máximo desplazamiento negativo).

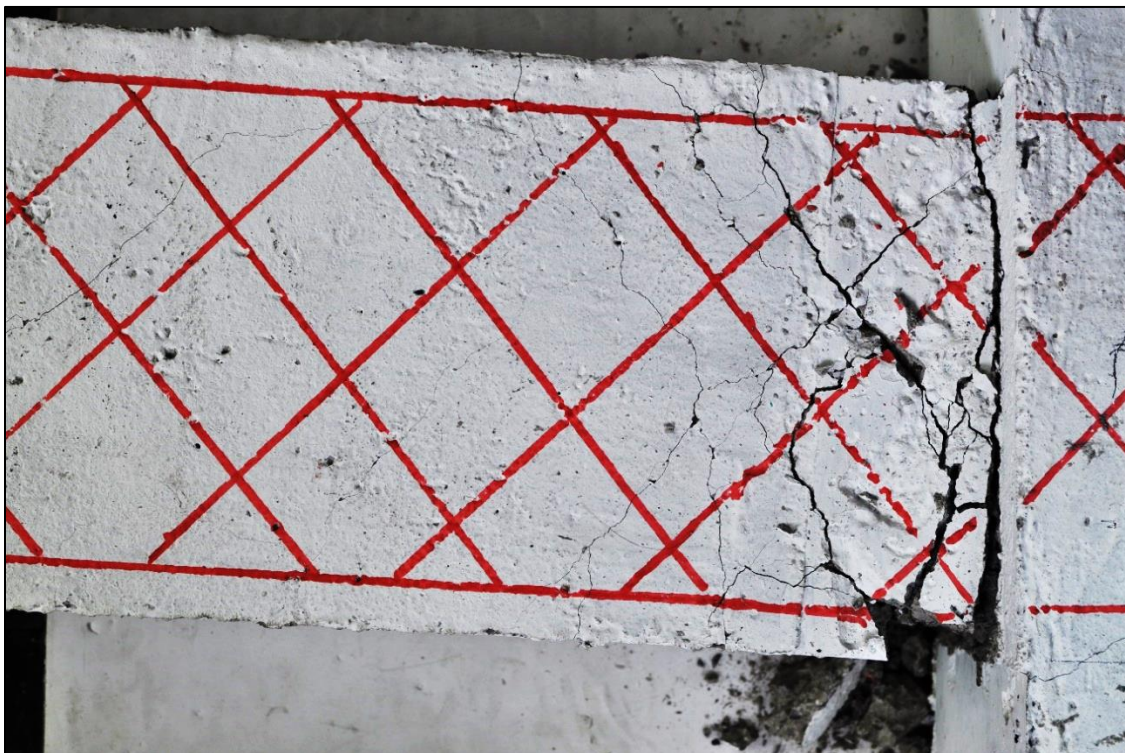
Figura 64. E.B.1. Cuarto ciclo. Amplitud 25 [mm]. (Máximo desplazamiento positivo)

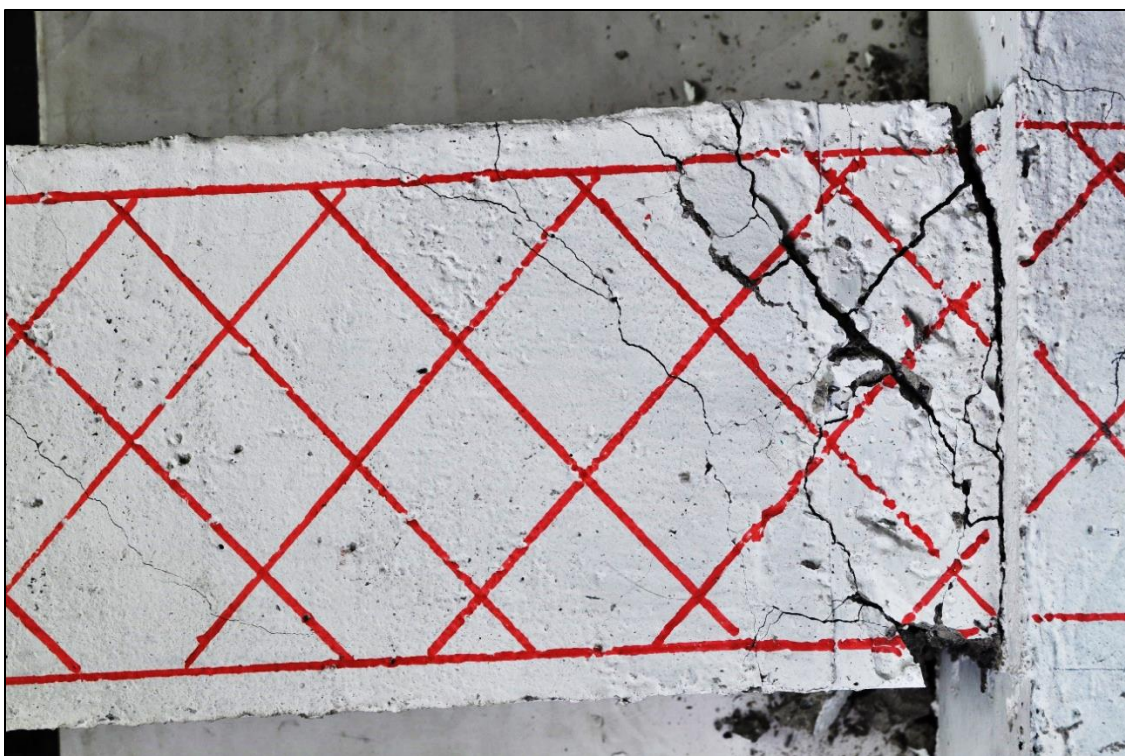
Figura 65. E.B.1. Cuarto ciclo. Amplitud 25 [mm]. (Máximo desplazamiento negativo).

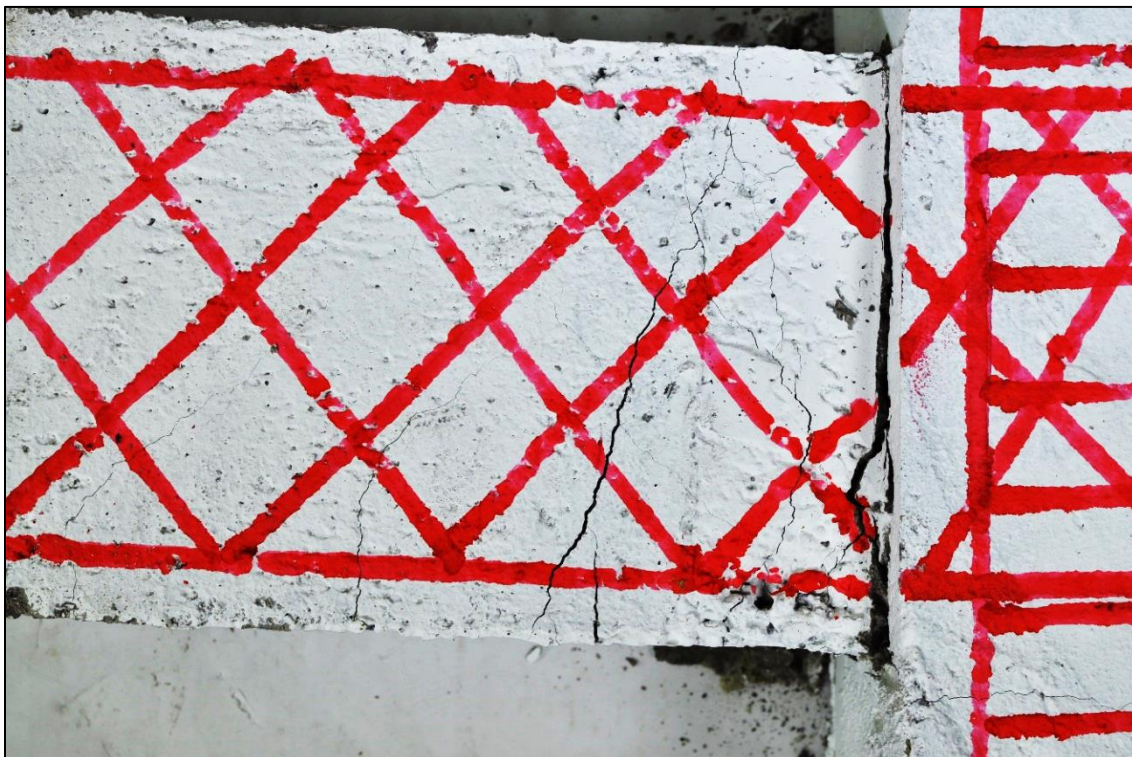
*Figura 78. C.B.1. Quinto ciclo. Amplitud 25 [mm]. (Máximo desplazamiento positivo).*

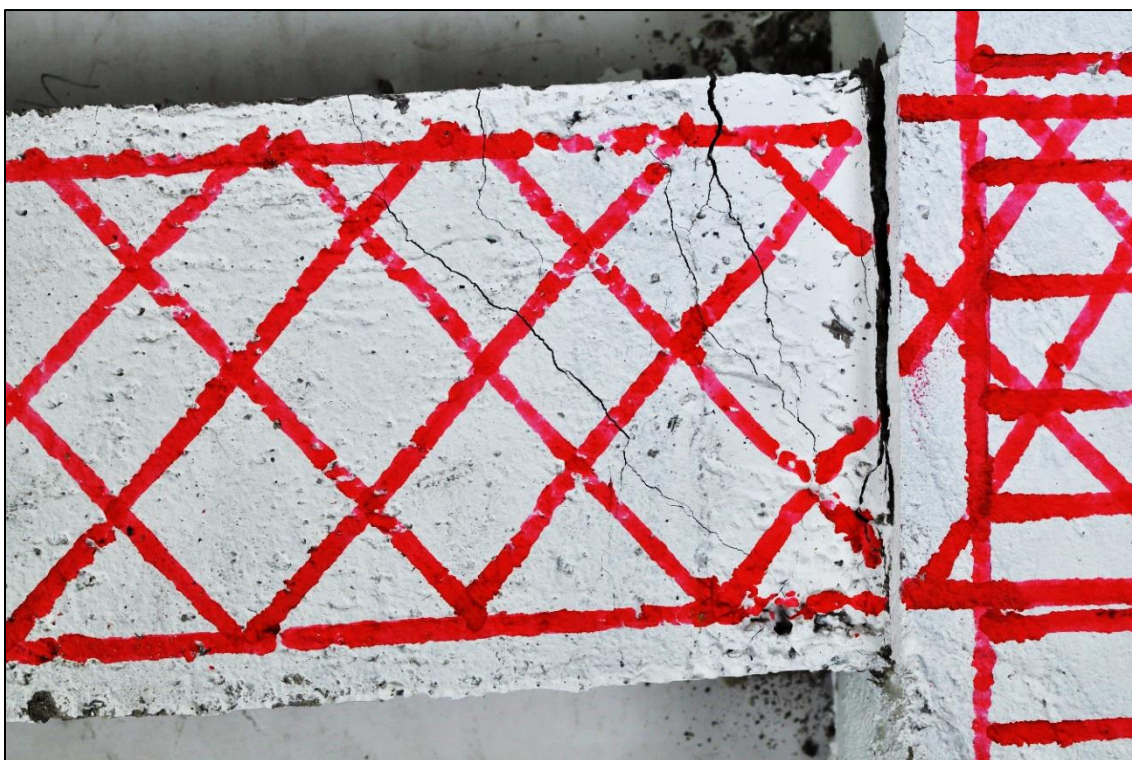
*Figura 79. C.B.1. Quinto ciclo. Amplitud 25 [mm]. (Máximo desplazamiento negativo).*

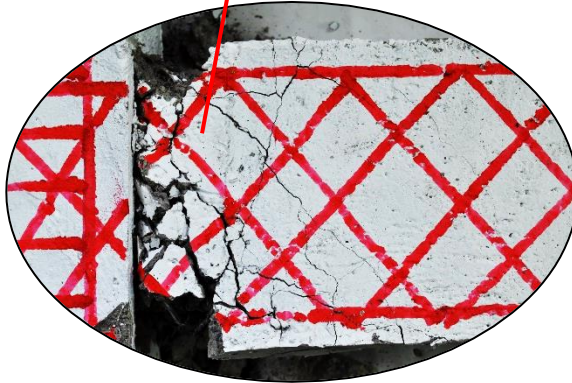
Fragmentación y  
desprendimiento de  
hormigón en la viga  
durante los ciclos de  
20 [mm] y 25 [mm]

Desprendimiento considerable  
de hormigón debido al  
movimiento de los estribos al  
interior de la viga.

*Figura 80. C.B.1. Estado final de la probeta al finalizar los ciclos de 25 [mm]*

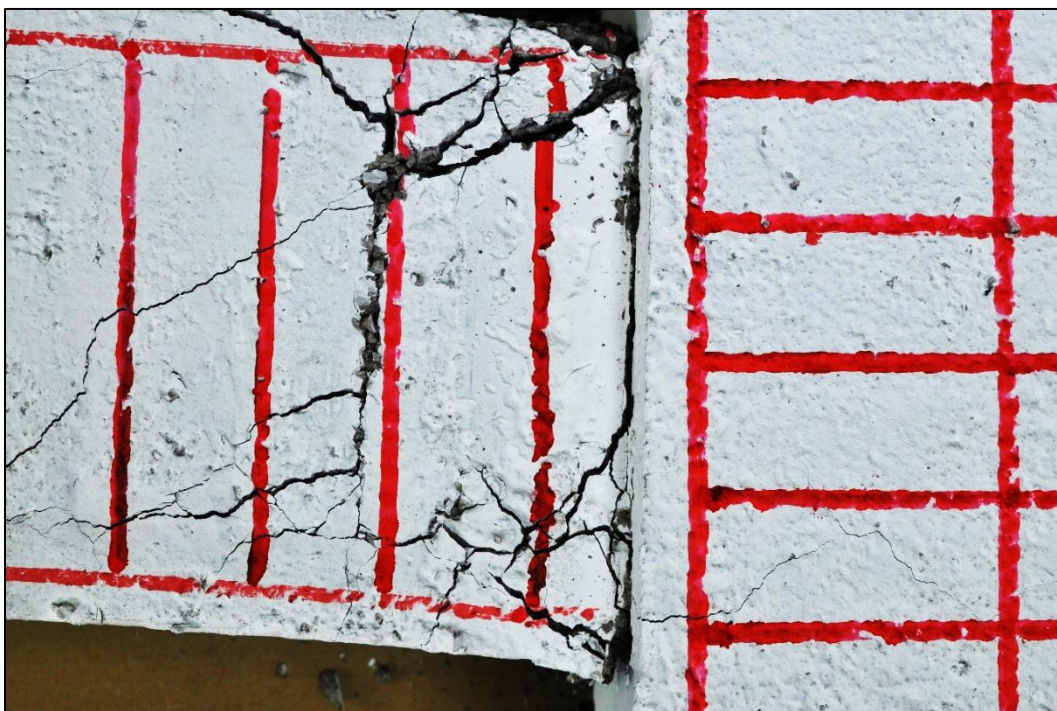
*Figura 84. M.D.1. Quinto ciclo. Amplitud 25 [mm]. (Máximo desplazamiento positivo).*

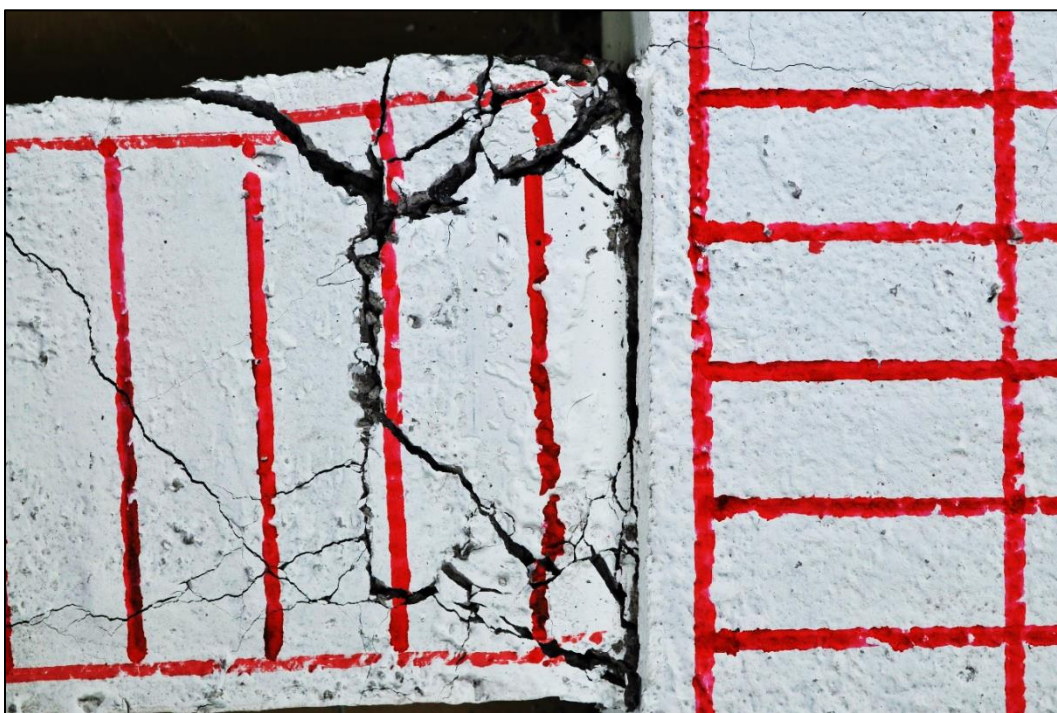
*Figura 85. M.D.1. Quinto ciclo. Amplitud 25 [mm]. Máximo desplazamiento negativo).*

Considerable desprendimiento de hormigón al finalizar los ciclos de 25 [mm], diferenciándose de los especímenes con estribos en 45°.

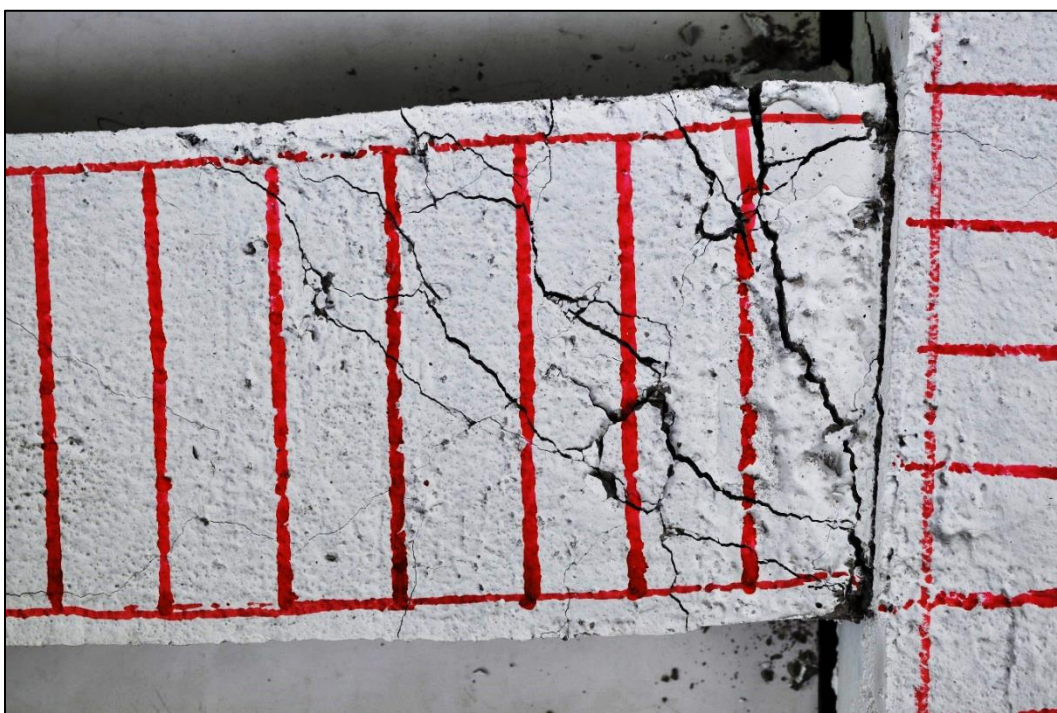
*Figura 91. N.B.1. Quinto ciclo. Amplitud 25 [mm]. (Máximo desplazamiento negativo).*

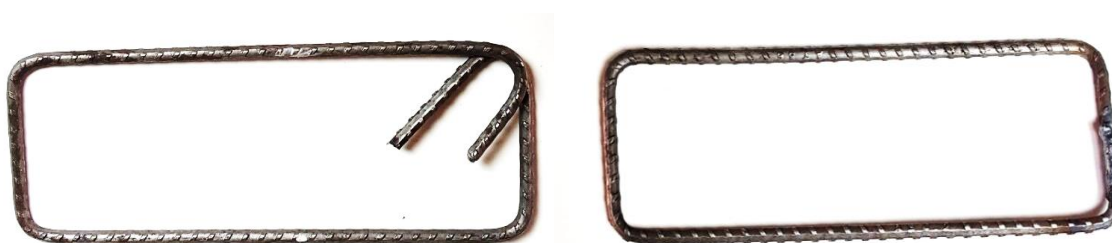
Figura 94. Estribo con gancho sísmico (izquierda). Estribo cerrado traslapado y soldado (derecha).

Los estribos con forma de cerco cerrados con soldadura son más firmes en su unión, tienen menos deslizamiento y confinan el hormigón mejor que los estribos con gancho sísmico.

Nótese que hubo estribos cortados en la proximidad de los puntos de soldadura, probablemente por problemas de calor, sin embargo, hubo algunos casos en que los estribos se cortaron lejos de los puntos de soldadura (figura 94). El hecho que la soldadura a las barras longitudinales impide a los estribos acomodarse, a veces resulta en un incremento extraordinario en la fuerza a que éstos resultan sometidos.

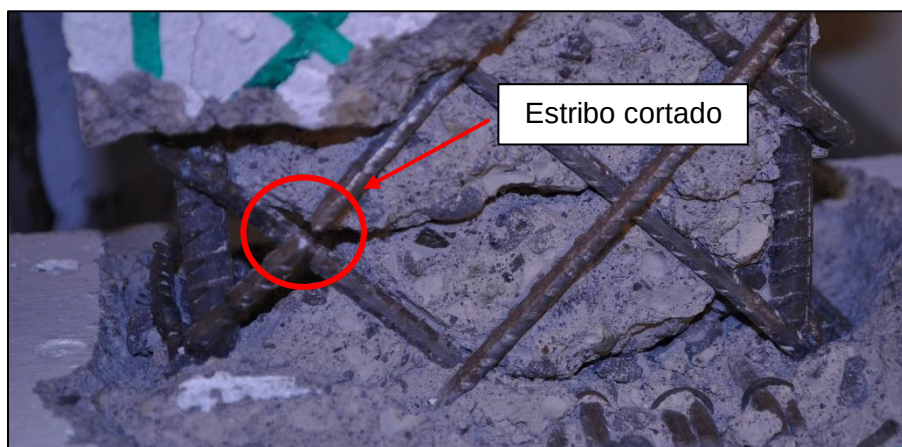
Figura 95. Estribo cortado lejos del punto de soldadura.

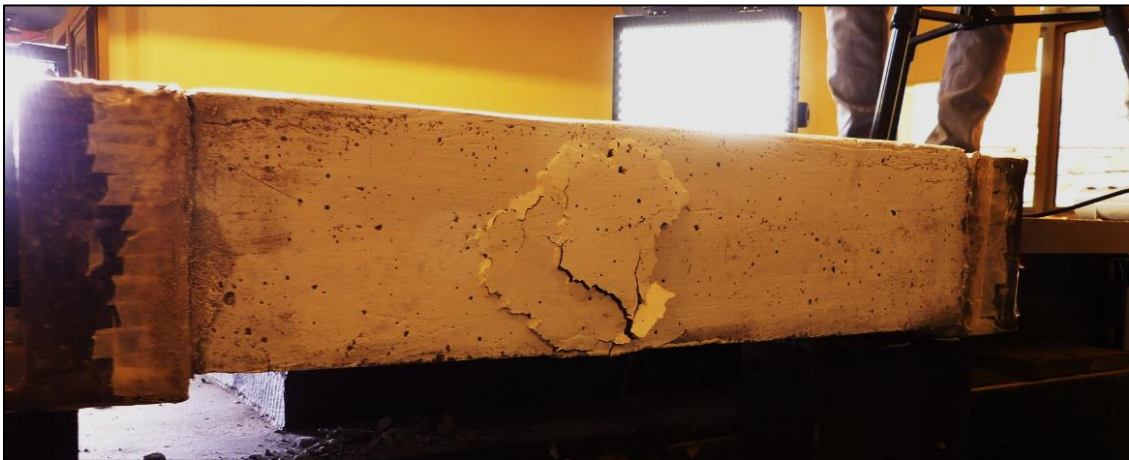
*Figura 96. Agrietamiento en zona exterior de la columna a causa del deslizamiento de las barras de refuerzo longitudinal.*

En la mayoría de los especímenes se vio deslizamiento de las barras de refuerzo longitudinal en el interior de la columna, observándose esto en primera instancia en el agrietamiento y posterior desprendimiento del hormigón en la cara exterior de la columna (figura 96). Dado los resultados de la probeta G.F.2, en que hubo notorio deslizamiento, se concluye que lo ocurrido contribuye positivamente al desempeño global, ya que de entre las soldadas, fue la única que no cortó algunas de sus barras longitudinales.
