UNIVERSIDAD TÉCNICA FEDERICO SANTA MARÍA
SEDE VIÑA DEL MAR – JOSÉ MIGUEL CARRERA

INFORME DE PASANTÍA, CONSTRUCCIÓN DE SUCURSAL DE BANCO

Trabajo de Titulación para optar al Título
Profesional de Técnico Universitario en
CONSTRUCCIÓN

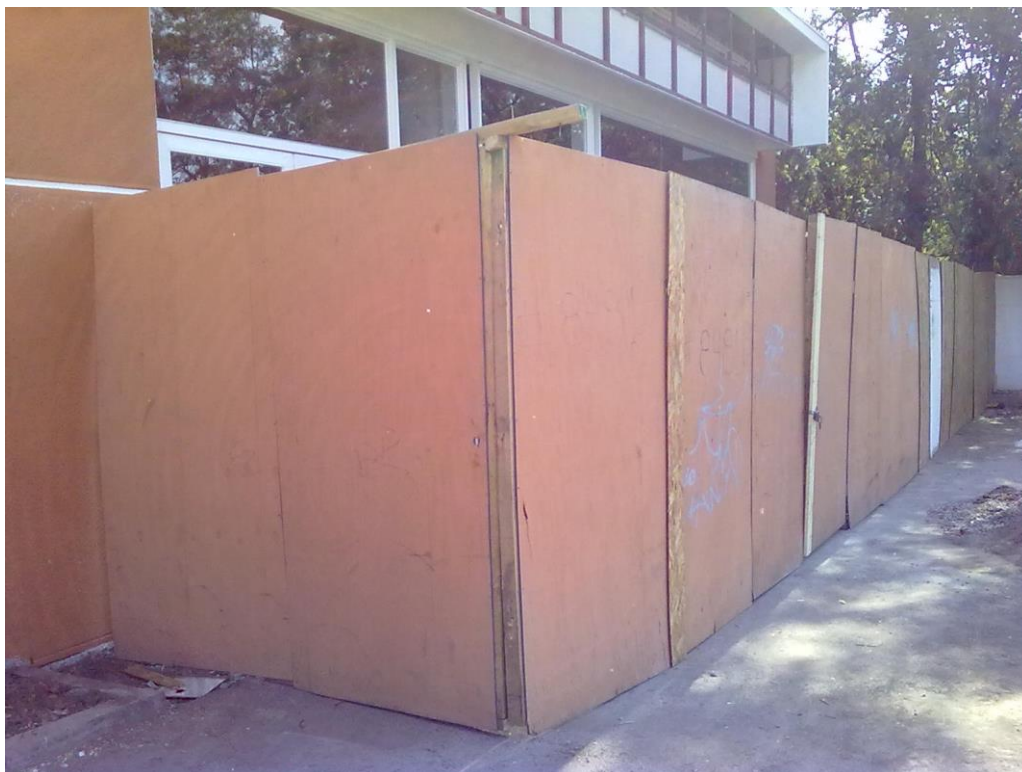
Figura 2-1. Cierre provisorio

Al ser un local existente no se requiere la ejecución de cierros provisionarios, ya que consta de una arquitectura de un galpón en donde dentro de esta se construirá la sucursal, sin embargo, salvo las protecciones de la fachada que son necesarias para mantener un orden y seguridad tanto adentro, como afuera de los recinto de la obra.

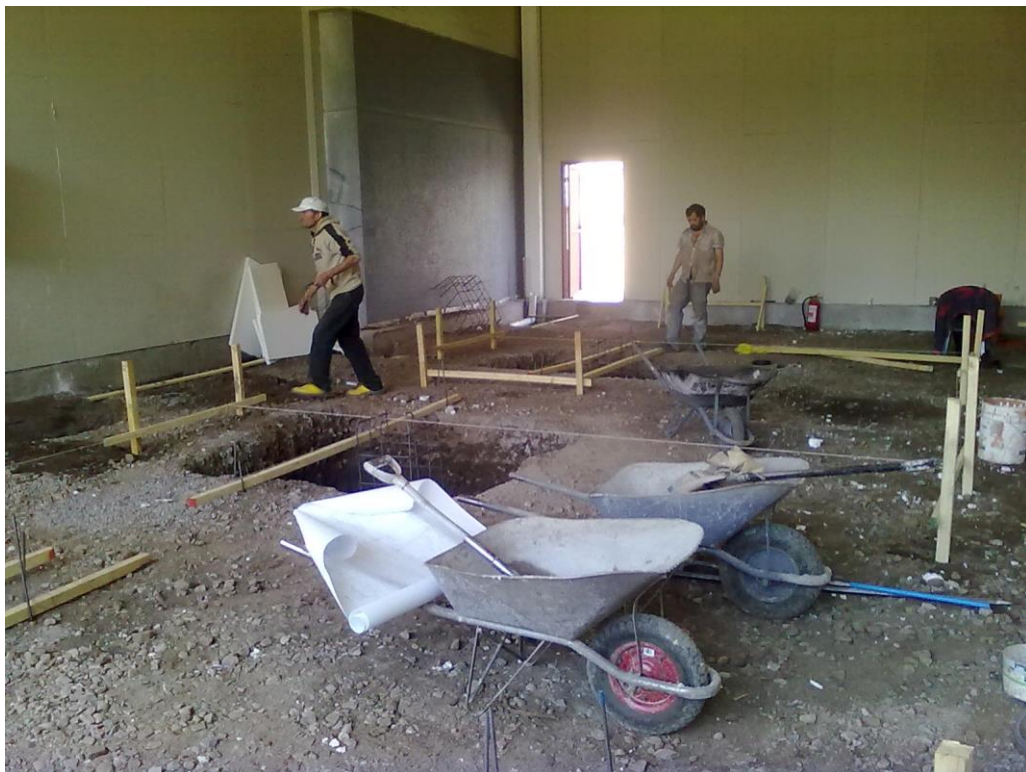
Figura 2-2. Trazado y niveles de fundaciones

Una vez despejado el terreno y antes de comenzar cualquier obra se realizó una nivelación preliminar para fijar la cota cero definitiva y el trazado de los ejes de los distintos elementos que contendrá la obra. Se exigió la aprobación del Arquitecto y/o del Banco.

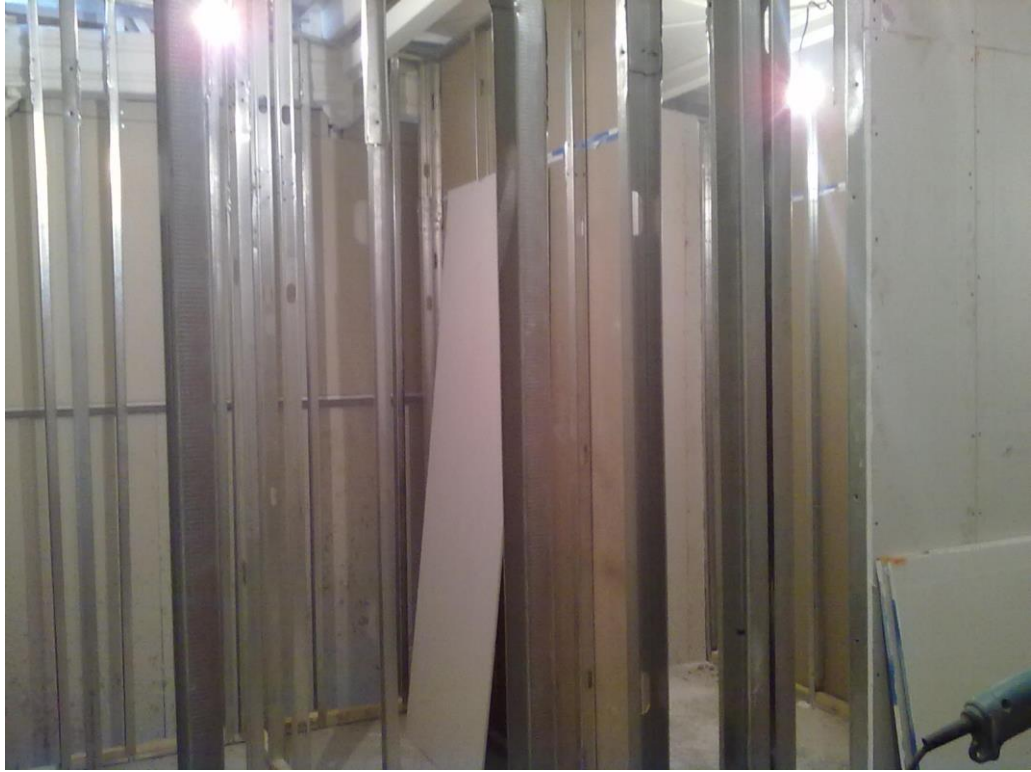
Figura 3-1. Tabiques de volcometal, Montantes con planchas de Volcanita ST

Estos fueron instalados donde los planos lo indicaban y se ejecutarán de acuerdo a planos de cálculo respectivos, de las dimensiones, dosificaciones, armaduras y cadenas indicadas.

Se instalaron de tabiques volcometal con perfiles TABIGAL, compuesto de unidades portantes: montantes (60x40x0,5 mm.) canales (61x20x0,5 mm.) y recubrimiento de VOLCANITA de 10 mm. por ambas caras, quedando el tabique con un espesor terminado de 80 mm. En el interior de todos los tabiques se instalo un relleno de colchoneta de fibra de vidrio sin recubrimiento, R-11 marca OWENS CORNING, o alternativa aprobada por la I.T.O. Se consulto la instalación de estos tabiques según se indique en los planos de Arquitectura señalados como **TVC**.

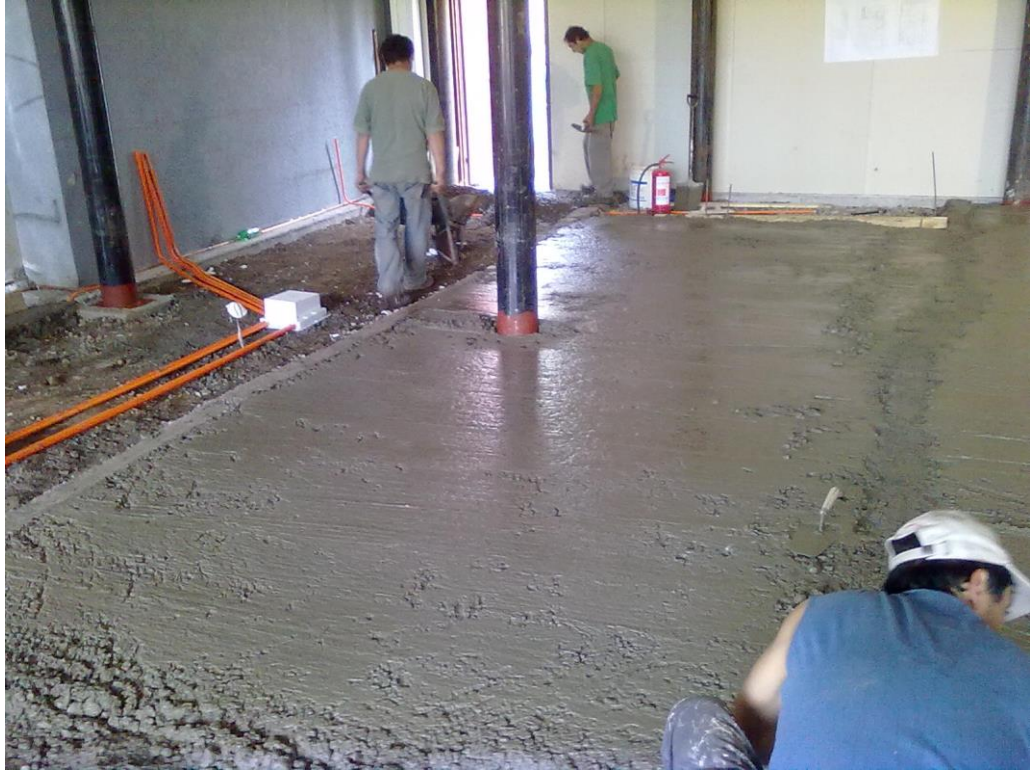
Figura 3-6. Fajas y platachado de losa

Se realizo la ejecución de una sobre losa de hormigón liviano cuya dimensión y resistencia se deberá ajustar a las necesidades de uso y de niveles para llegar al N.P.T. definido como cero, incluyendo los revestimientos especificados para cada caso.

Este quedo perfectamente adherido a la losa existente, hasta quedar perfectamente nivelado y sin grietas ni perforaciones que impidan un buen asentamiento de pisos, tabiques, etc., Para efectos de fijar e nivel, se concilio el tipo de pavimento indicado como terminación con aquellos requerimientos solicitados por los proyectos de instalaciones. Todos los hormigones y estucos necesarios fueron enriquecidos con aditivos impermeabilizantes SIKA N°1, aplicado según norma del fabricante.

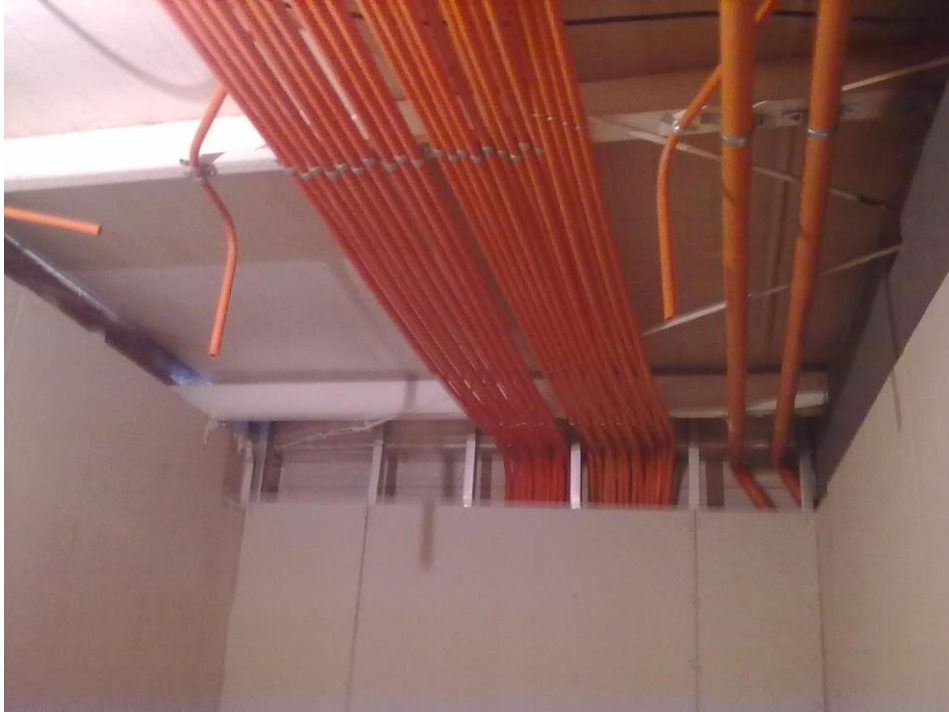
Figura 4-1. Canalización interior eléctrica

Los interruptores y enchufes se instalaron en posición horizontal, ambos según altura que se indique en los planos respectivos, respecto del N.P.T. La empresa especialista realizó los trabajos eléctricos desde canalización hasta cableados tanto eléctrico como en parte de seguridad del banco.

En el exterior se realizaron obras civiles para canalizar la red trifásica del banco como también para realizar tierra.

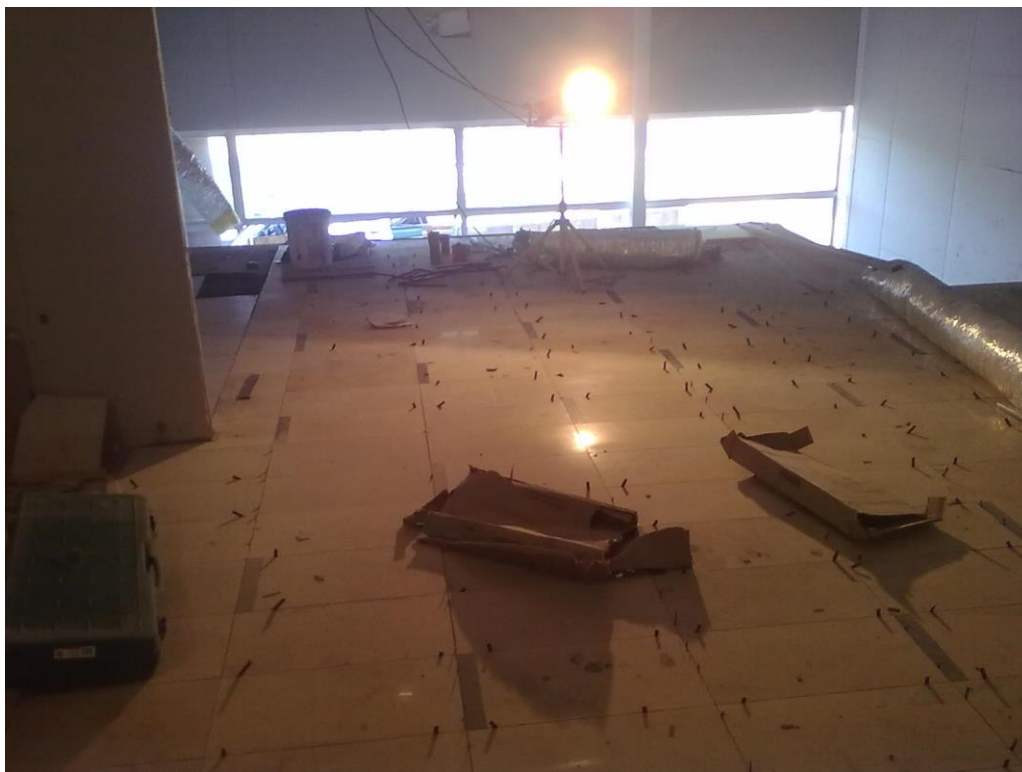
Figura 5-1. Pavimento de Marmolin

La instalación de Mármol Travertino Beige Al Agua ATIKA, con terminación pulida con retape, de 30 x 60 cms. Fueron instaladas de acuerdo al plano respectivo con incrustaciones de Mármol Verde Sultán de 10 x 30 cms, estas se instalaron en el área de cajeros y hall de entrada de la sucursal como también el pasillo de atención al público en el 1º nivel, y en la plataforma de transaccional, 2º nivel.

Esta partida presento problemas en su instalación las cuales quedaron descuadradas por problemas con la medición del terreno la cual presentaba diferencia muy pronunciadas con respecto a lo que se tenían proyectado, teniendo en terreno una figura desproporcionada de esta la cual al ejecutarla se arrastró hasta el final mostrando su fatalidad en las partidas de terminación, las cuales se presentaron cuchillas a los lados de las terminaciones de mármol, sin embargo se propusieron soluciones estéticas para cubrir estas modificaciones.

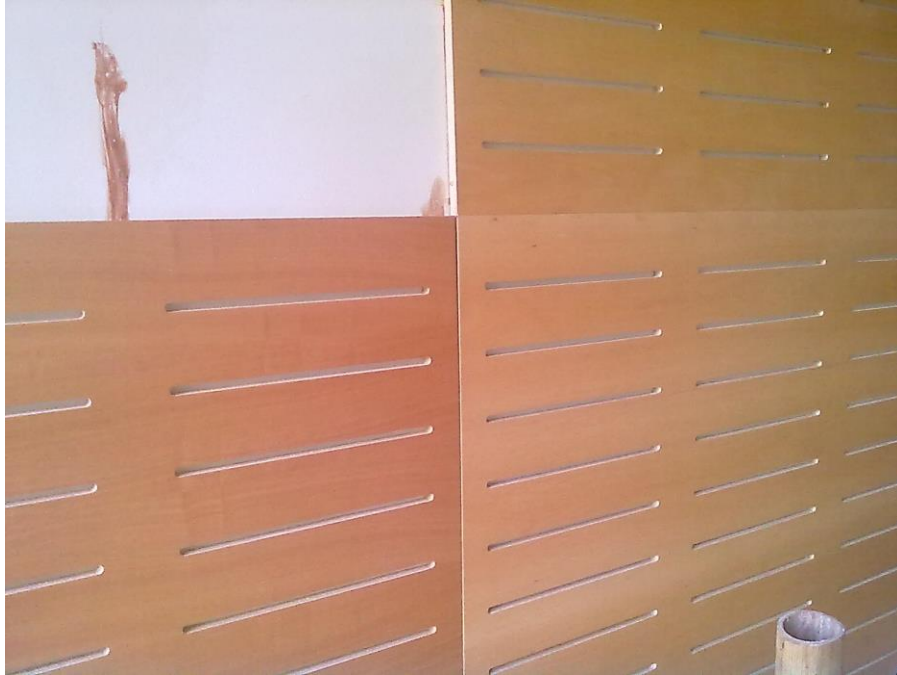
Figura 5-2. Paramento revestido con planchas de Madera Ranurada

Este revestimiento de Madera Ranurada sobre muro poniente del local, fue instalado a las semanas echa la entrega provisoria de la sucursal. El revestimiento de madera – Itaú de TRAMASA, color miel, con ranurados, sobre superficie aplomada y pintada color Capuchino SW-1063, presento problemas por lo mandantes las cuales por ser madera natural presentaba diferencia de colores por lo que los mandantes objetaron la entrega de esta, sin embargo se pidió una respuesta formal por parte de TRAMASA, la cual respondió a esta justificado que por concepto natural de la madera no se podía tener una sola tonalidad de la madera ya que era natural, por lo que el mandante solicito a la constructora aplicar una capa de barniz a esta.

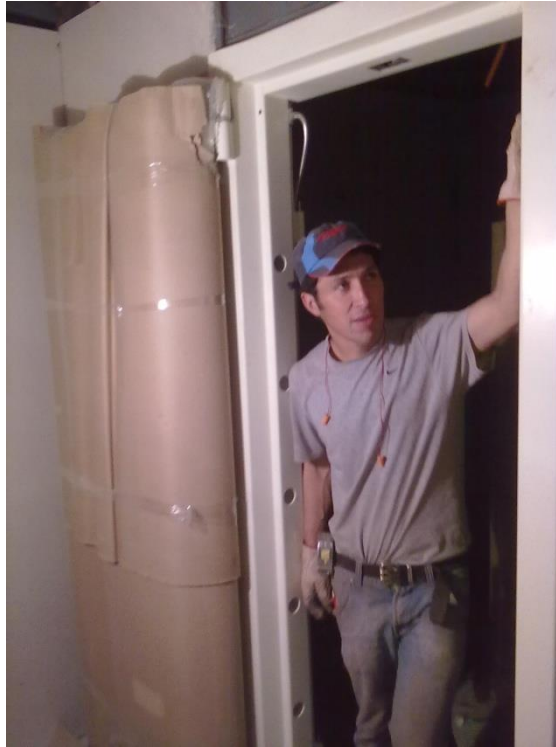
Figura 5-3. Puerta de bobeda

La puerta de bóveda Bash X -160, pintada al horno con puerta reja, más accesorio, esta puerta fue instalada por bash bajo un protocolo de instalación supervisado por el mismo banco.

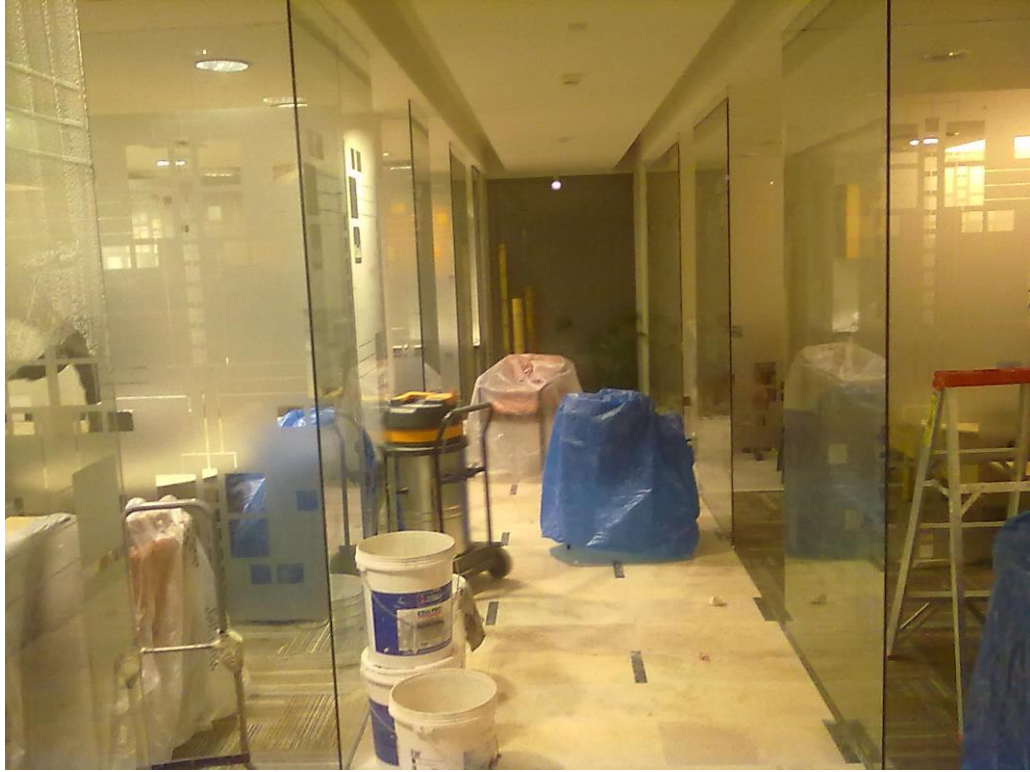
Figura 5-4. Tabiquería de Cristal, planta 1° piso

La instalación de tabiques de cristal templado y laminado de 10 mm., como división entre ejecutivos de cuentas, sala de reuniones y oficina del Agente.

Los cristales templados consideran la instalación de un film antiexplosivo de 2 mill., incoloro y con 100% de transparencia provisto por el Banco.
