# ANÁLISIS TÉCNICO Y ECONÓMICO DEL USO DEL HDPE PARA LA RENOVACIÓN DE REDES DE AGUA POTABLE EN EL SECTOR PEDRO DE VALDIVIA DE CONCEPCIÓN

**ANALISIS TÉCNICO Y ECONÓMICO DEL USO DEL HDPE PARA LA  
RENOVACIÓN DE REDES DE AGUA POTABLE, EN EL SECTOR PEDRO  
DE VALDIVIA DE CONCEPCIÓN.**

**TRABAJO PARA OPTAR AL TÍTULO PROFESIONAL DE  
INGENIERO CONSTRUCTOR**

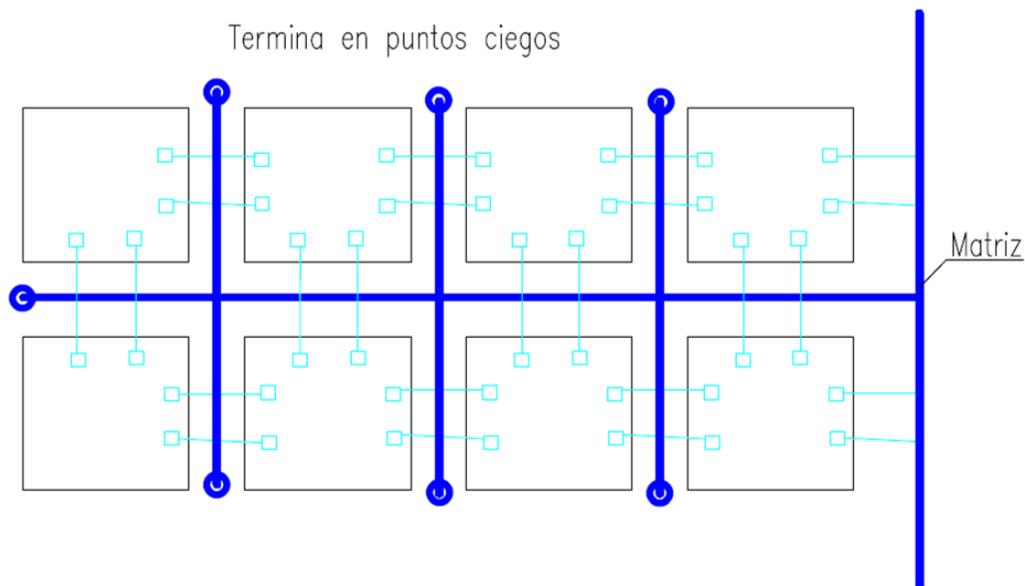
**Ilustración 2-2, Esquema red de distribución abierta**

Este tipo de red de distribución se caracteriza por contar con una tubería principal de distribución (la de mayor diámetro) desde la cual parten ramales que terminarán en puntos ciegos, es decir sin interconexiones con otras tuberías en la misma red de distribución de agua potable. El uso de redes ramificadas se sucede en desarrollos cuyo crecimiento se ha establecido a partir de una vialidad principal y en la que convergen una serie de calles ciegas, dado que las características topográficas impiden la interconexión entre los ramales para conformar circuitos cerrados.

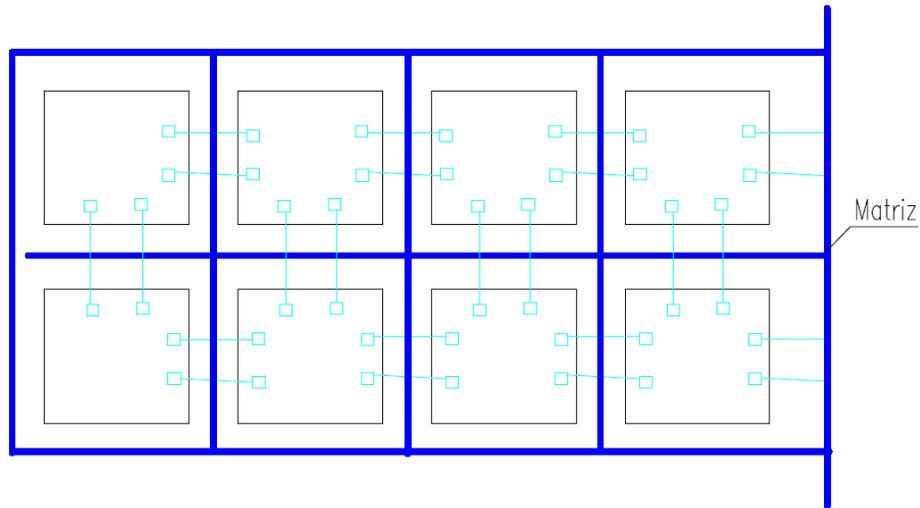
***Ilustración 2-3, Esquema red de distribución Cerrada***

En este tipo de red, se logra la conformación de mallas o circuitos a través de la interconexión entre los ramales de la red de distribución de agua potable.

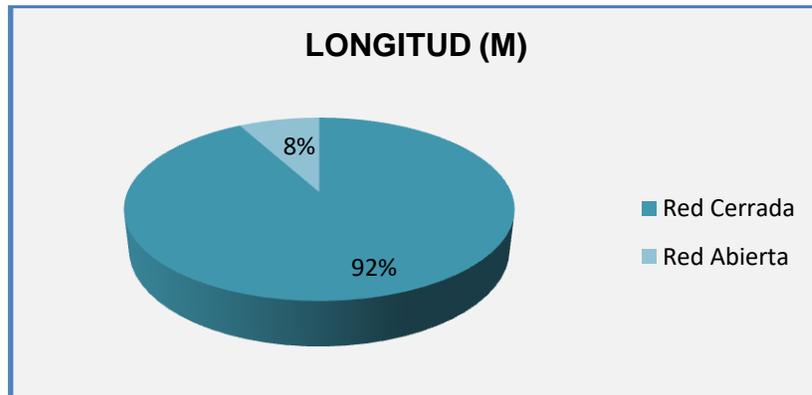
**Gráfico 2-1, Porcentaje de tubería en concepción según su configuración de instalación.**

En la comuna de Concepción las redes públicas de agua potable están instaladas en una configuración mixta. En zonas céntricas donde hay mayor densidad de población y de consumo es de tipo cerrada, esto ya que en casos de emergencia o de rotura se puede acuartelar la zona involucrada accionando válvulas y así no dejar sin suministro a un número mayor de usuarios; y en lugares residenciales terminan de forma abierta. Existe una totalidad de 462.771 metros lineales de tuberías instalados, de los cuales el 92% corresponde a una configuración cerrada y el 8% restante a una configuración abierta, según muestra el siguiente grafico.

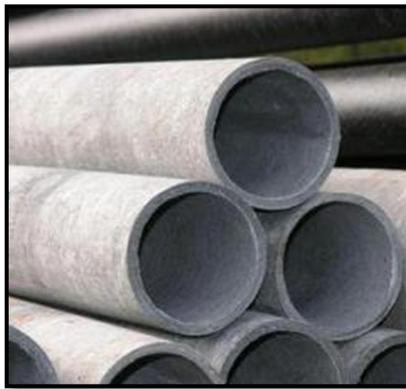
***Ilustración 2-4, Tubería de asbesto cemento.***

Tiene menor peso que otras tuberías rígidas. Puede ser susceptible a la corrosión por ácidos y por ataque del sulfuro de hidrógeno, puede utilizarse incluso en ambientes moderados de aguas agresivas o suelos con altos contenidos en sulfatos. Este material ya no se instala en redes públicas de agua potable según el decreto N° 656/00 del MINSAL que prohíbe *“la producción, importación, distribución y venta de materiales que contengan cualquier tipo de asbesto”*, pero es de importancia conocerlo, puesto que está presente en cerca de un 43% de la red de distribución de agua potable en Concepción y de esta forma está presente en las interacción en renovaciones e interconexiones de redes.

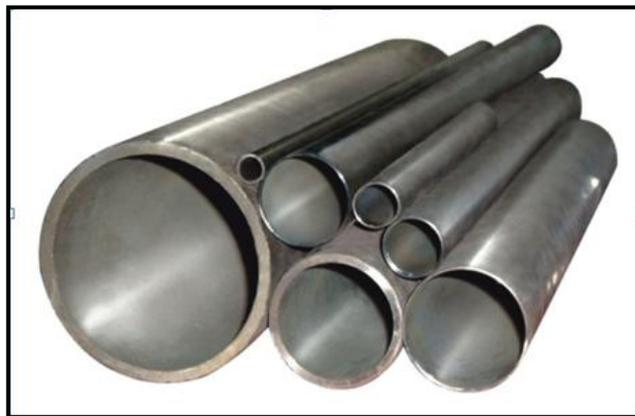
***Ilustración 2-5, Tubería de acero.***

Son sensibles a la corrosión por ácidos y al ataque del sulfuro de hidrógeno y, en consecuencia, no deben emplearse en suelos salubres a menos que se les procure la protección adecuada.

También se utilizan como encamisado en cruces de calzada reforzando a la tubería de diferente materialidad (HDPE, PVC).

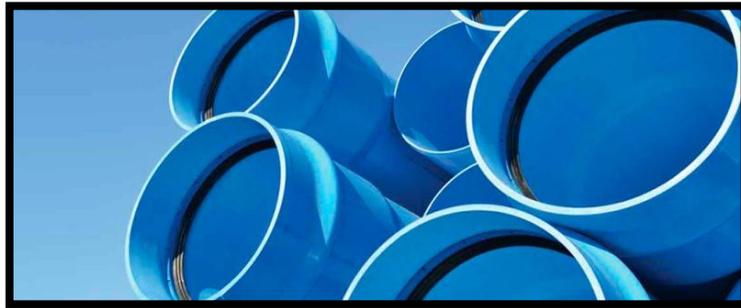
***Ilustración 2-6, Tubería de PVC rígido.***

Conducto cilíndrico, hueco, sin costuras, que puede conectarse con otros iguales por uniones del mismo o diferente material. Ligero pero robusto, resistente a la corrosión. Sus requisitos de funcionamiento están estipulados en la norma chilena 399, oficializada el año 2011.

Los componentes del PVC derivan del cloruro de sodio y del gas natural o del petróleo, e incluyen cloro, hidrogeno y carbono.

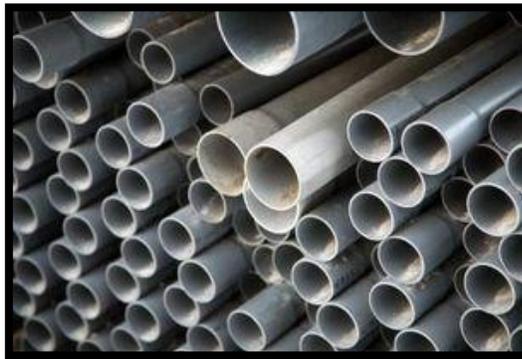
***Ilustración 2-7, Tubería de plástico de fibra reforzado.***

Las materias primas básicas que se utilizan en la fabricación de las tuberías de PRFV son: resina de poliéster insaturado, fibras de vidrio y cargas inertes. En el proceso de fabricación del tubo, la resina de poliéster solidifica formando enlaces químicos tridimensionales. Por ello, el PRFV es un plástico termoestable, que conserva su estabilidad dimensional en un medio caliente.

Su uso y funcionamiento están regulados en la norma 3176 of. 1978.

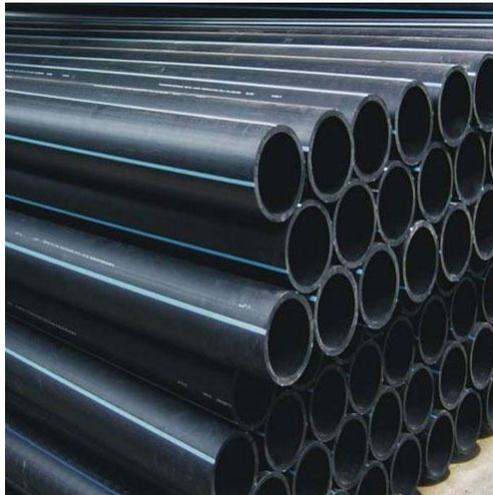
***Ilustración 2-8, Tubería de polietileno de alta densidad (HDPE).***

El polietileno de alta densidad resiste prácticamente todos los elementos corrosivos de la industria. En definitiva, el largo tiempo de duración, el bajo costo, la fácil instalación y la escasa mantención, hacen que las tuberías HDPE tengan ventajas comparativas superiores respecto a los materiales tradicionales.

Su uso y funcionamiento están regulados en la norma 398, oficializada el año 2004.

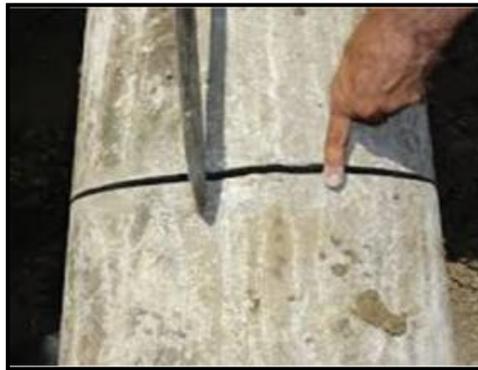
*Ilustración 3-1, Rotura de matriz.*

Seccionamiento en un plano más o menos perpendicular de una tubería o conducción.

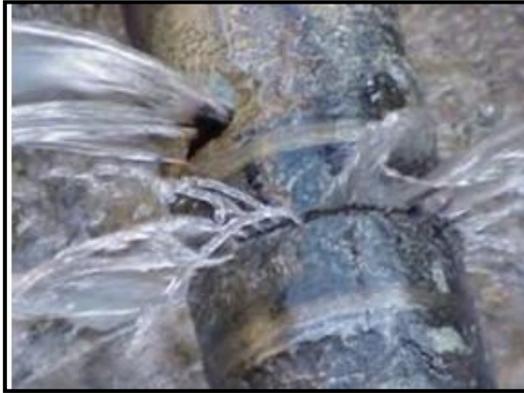
***Ilustración 3-2, Perforación en matriz.***

Agujero pequeño de una tubería causado frecuentemente por la acción exterior de maquinaria o por acción de la corrosión. En ocasiones, se presentan agujeros en antiguas abrazaderas, que al ser retiradas dejan al descubierto el agujero.

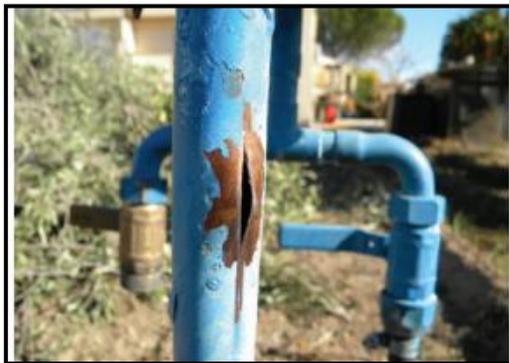
***Ilustración 3-3, Fisura en tubería.***

Abertura o fisura a lo largo del cuerpo de la tubería, que puede ser provocada por la acción exterior de maquinaria o por acción de una sobrepresión en la tubería.

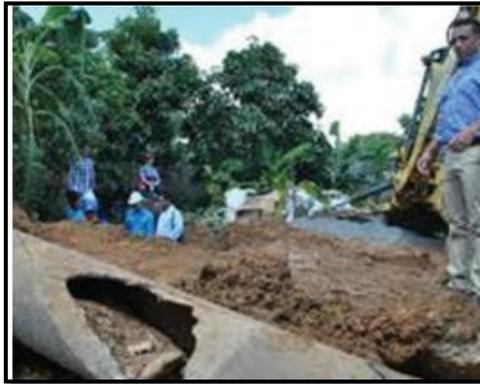
***Ilustración 3-4, Reventamiento en matriz.***

Estallido (orificio de gran proporción) de la tubería por la acción exterior de la maquinaria o por acción de una sobrepresión en la tubería. La pared de la tubería se rompe de manera violenta o explosiva por el efecto de exceso de presión o acción exterior de maquinaria pesada.

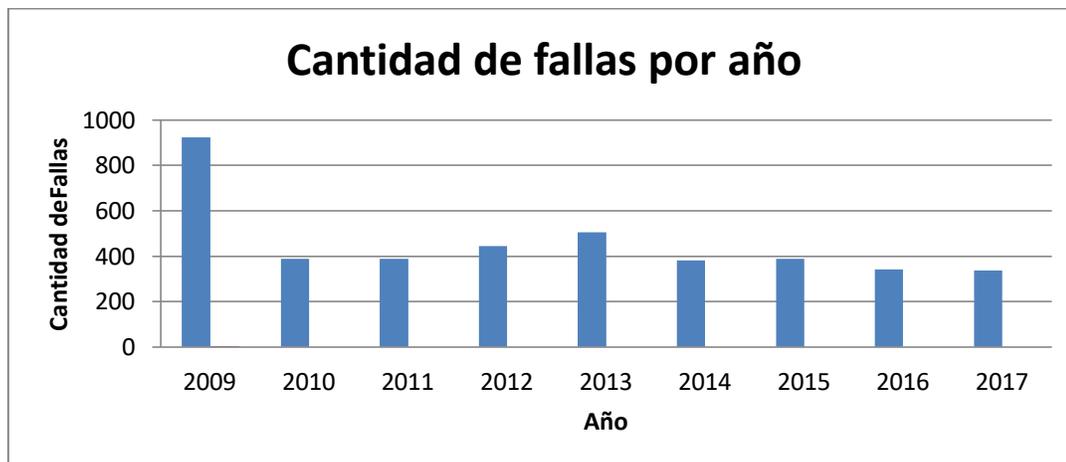
**Grafico 3-1, Cantidad de fallas en los últimos 9 años en la red de agua potable de Concepción.**

Si se habla de los motivos que generan discontinuidad del suministro en la comuna de Concepción predomina la rotura de matriz, siendo ésta la que provoca la mayoría de cortes del tipo no programados. Lo anterior debido a la dificultad para determinar zonas de fallas en tuberías de menor diámetro como las de arranque por ejemplo. Por otro lado los cortes programados son generalmente cuando se realiza reemplazo en la red y trabajos planificados, sin embargo igualmente generan cortes en el suministro. El motivo que predomina en la discontinuidad del suministro es la rotura de matriz (90% el año 2017), provocando cortes no programados en la red.

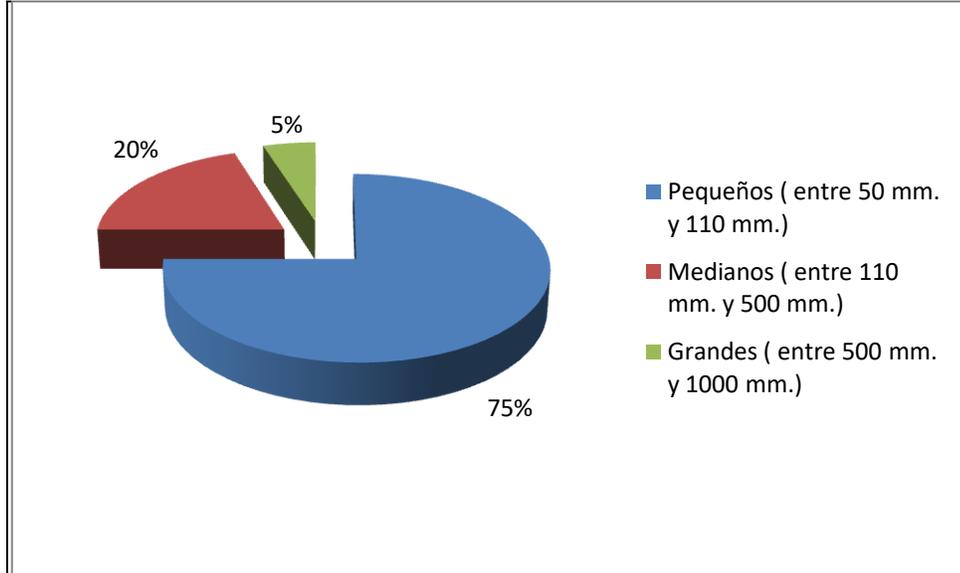
***Gráfico 3-2, Porcentaje de fallas en los últimos 9 años en la red de agua potable de Concepción, clasificadas según el diámetro de la tubería.***

Para clasificar las fallas asociadas a los distintos rangos de diámetros de las tuberías se definió un primer intervalo clasificado como pequeño, utilizando el criterio de la norma NCh 691 Of98 que en la sección 7.4, menciona que el diámetro nominal mínimo debe ser de 100 mm, no obstante en pasajes se aceptan diámetros nominales de 75 mm, con algunas restricciones (para más detalles ver norma). Sin embargo, en tuberías de PVC y HDPE con diámetro nominal de 110 mm, éstas clasifican como redes de 100 mm, por lo anterior se ha considerado este diámetro en el primer rango. Además se han definido dos rangos adicionales para el análisis de las secciones instaladas en la red de distribución, un rango intermedio y otro para definir los ductos de gran diámetro. Claramente las fallas ocurridas se concentraron en las tuberías de diámetros pequeños, en parte debido a la mayor cantidad de metros lineales.

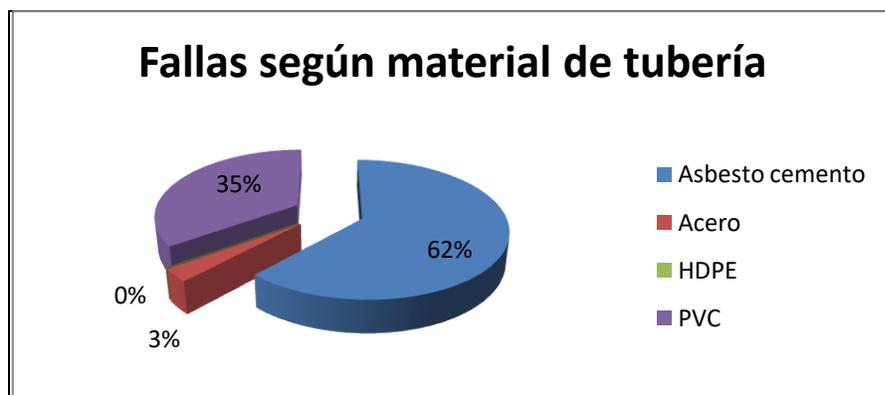
**Gráfico 3-3, Cantidad de fallas en los últimos 9 años en la red de agua potable de Concepción, clasificadas según el material de la tubería.**  
**Fuente: Elaboración propia.**

Según la materialidad de las tuberías el comportamiento en los últimos años indica que los ductos de PVC fallan principalmente en sus piezas especiales, tales como coplas, reducciones y llaves de collar. Las roturas registradas en las tuberías de asbesto cemento ocurren debido a la fragilidad del material en la sección transversal de la tubería. En los materiales de acero aparte de rotura, se observaron casos de aplastamiento y torsión, lo que reduce notablemente la capacidad de transporte, cabe mencionar que este material tiende a acumular sarro en su sección interior, el terremoto de 2010 soltó este sarro contaminando considerablemente el agua potable.

Se observa que con posterioridad al terremoto las roturas ocurrieron principalmente en las tuberías de asbesto cemento, concentrándose el 62 % de las fallas. Sin embargo, no deja de ser preocupante el comportamiento del PVC, ya que contiene un 35% de concentración de fallas, las que se presentaron principalmente en las coplas. Además, no se registraron fallas en tuberías de HDPE debido a que este material es capaz de deformarse sin perder rigidez ni resistencia.

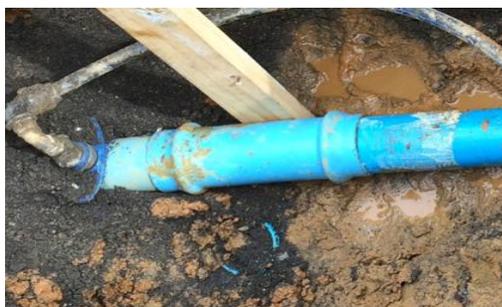
***Ilustración 3-5, Reparación en matriz de PVC.***

Cuando fallan tuberías de PVC se utiliza una copla de reparación la cual tiene una longitud de un metro, a ambos lados de la pieza posee unión anger con anillo de goma, la cual, a través de la fricción, permite la reparación en la matriz.

Si la rotura tiene mayor longitud que la copla de reparación se utilizan dos coplas y entre ellas se instala tubería de PVC según el diámetro que sea necesario.

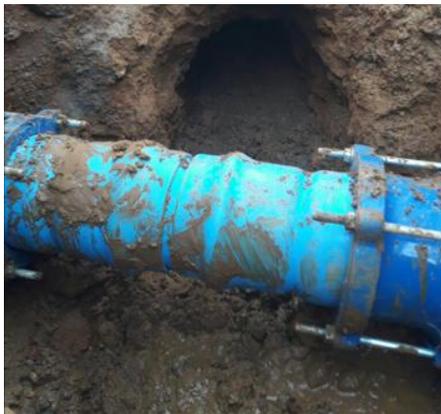
***Ilustración 3-6, Reparación en matriz de Asbesto cemento.***

Para reparar tuberías de asbesto cemento o acero, se utilizan una serie de piezas especiales para logran una continuidad en la red de agua potable la cual consta de dos uniones universales, dos adaptadores de hidráulicos de PVC y una pieza de PVC, la cual variará según la longitud de la falla.

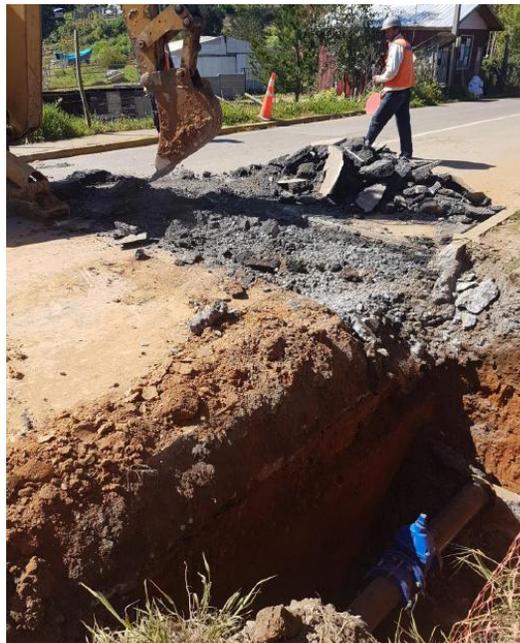
***Ilustración 4-2, Retroexcavadora retirando hormigón de calzada.***

La rotura de pavimentos se limitará al ancho mínimo necesario para la ejecución de las excavaciones y dando estricto cumplimiento a la normativa y exigencias establecidas en la Resolución Exenta N° TE 4161 del 19 de agosto de 2011 del SERVIU, indicado expresamente por la ITO.

Todos los trozos del pavimento demolido deberán ser llevados al botadero autorizado tan pronto hayan sido extraídos, el cual está ubicado en el sector conocido como Jaime Repullo en la comuna de Talcahuano a una distancia de 15 km. y 25 minutos de viaje aproximado, al día los camiones tolva de 8 m<sup>3</sup> tienen la capacidad de realizar una media de 4 a 5 viajes.

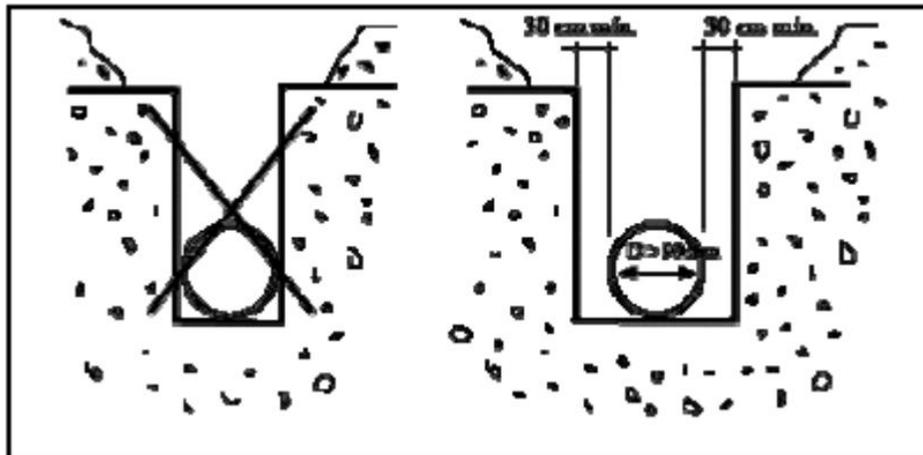
**Ilustración 4-3, Ancho de excavación en zanjas.**

La zanja se excavará respetando la alineación, cotas y pendientes especificadas en los planos respectivos. La profundidad debe permitir instalar la cama de arena, el tubo y el relleno por sobre la clave de la tubería, y será de al menos 1,0 metros desde la clave del tubo hasta la rasante del terreno. El ancho de excavación corresponderá a el diámetro exterior del tubo más 30 cm a cada lado.

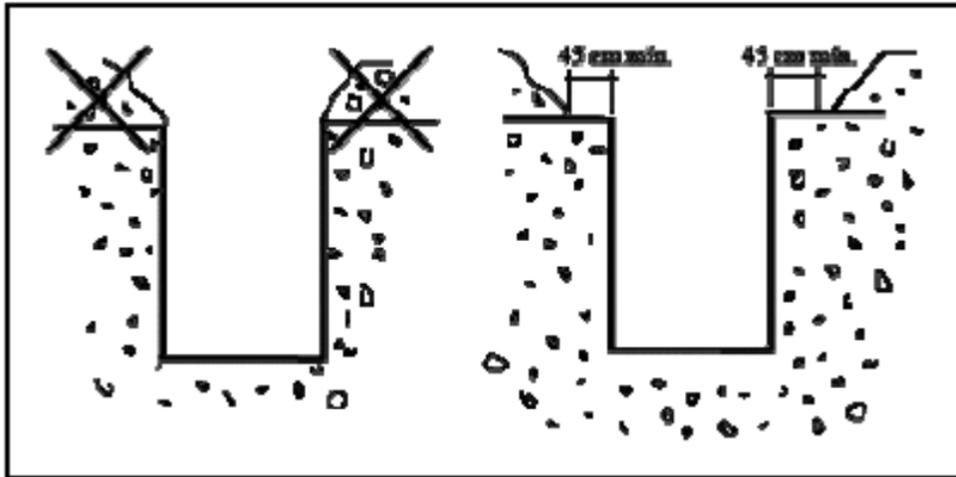
**Ilustración 4-4, Ubicación material retirado de excavación.**

El material de la excavación será depositado a una distancia mínima de 30 cm del borde de la zanja. La proximidad y altura de dicho material no debe poner en peligro la estabilidad de la excavación.

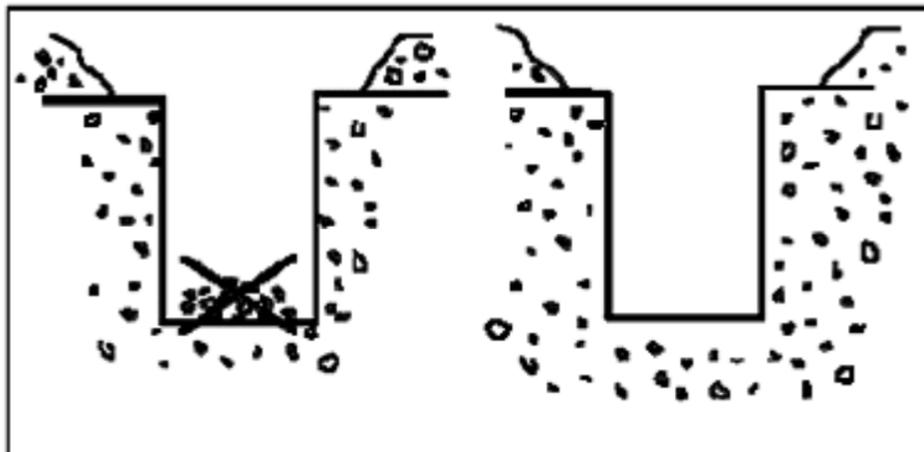
**Ilustración 4-5, Limpieza fondo de excavación.**

El fondo de la zanja se debe limpiar para eliminar piedras, raíces, afloramientos rocosos y cualquier otro obstáculo.

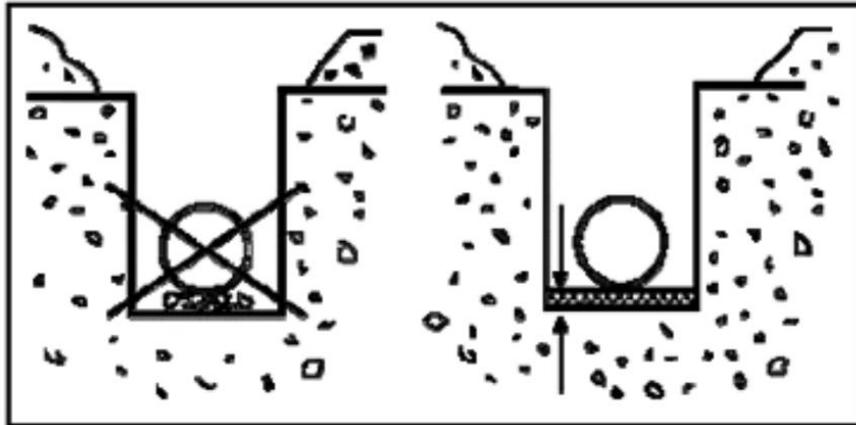
***Ilustración 4-7, Cama de arena.***

Los tubos no se deben poner directamente sobre el fondo de la zanja. Los tubos deben asentarse en el material de encamado en toda su longitud, por lo cual éste se construye de manera de adaptarse a las irregularidades del diámetro del tubo, originadas por cambios de sección y/o colocación de accesorios de unión. El encamado estará constituido por una capa plana y lisa de arena limpia, compactada libre de piedras u otros obstáculos que puedan dañar los tubos. La cama de arena debe tener como mínimo una altura de 10 cm para el apoyo de los tubos.

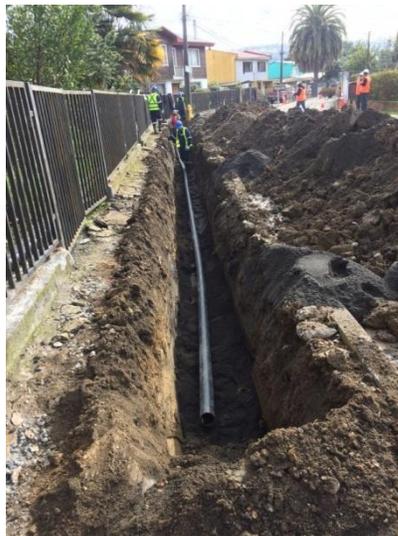
***Ilustración 4-8, Tubería sobre cama de arena.***

Está prohibido el uso de material arcilloso inmediatamente alrededor del tubo, ya sea en el encamado, relleno lateral o superior.

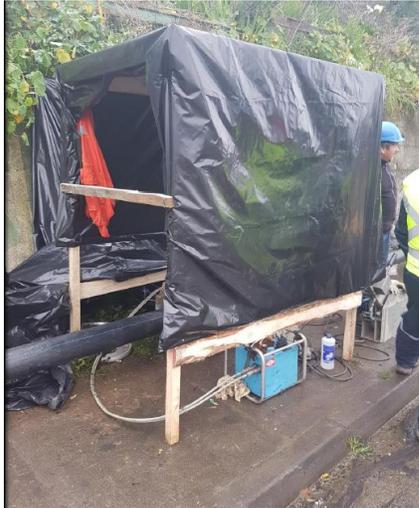
***Ilustración 4-9, Carpa provisoria para realizar termofusión.***

En caso de ser necesario, se instalará carpa o cubierta similar como protección cuando exista la presencia de rachas de viento, bajas temperaturas, polvo, lluvia o nieve, que interfieran con la T° del plato y la Soldadura; es decir, si lo ameritan las condiciones reinantes en el lugar de los trabajos.

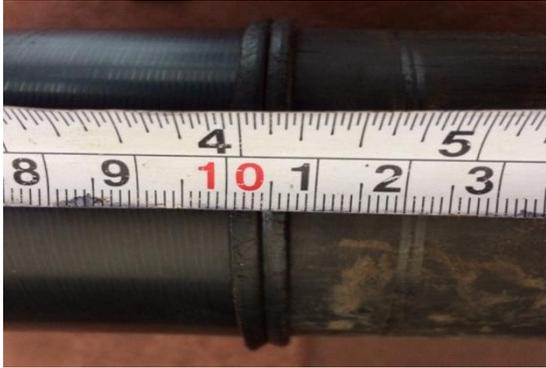
***Ilustración 4-10, Control de formación de cordón de soldadura.***

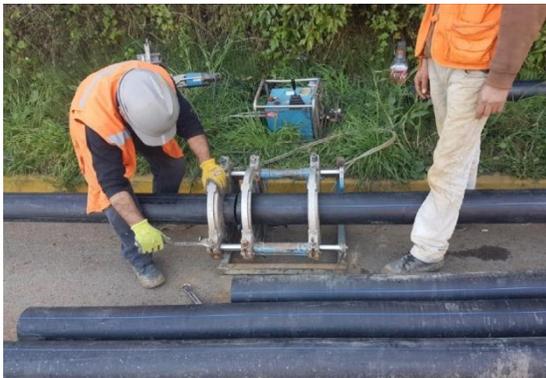
***Ilustración 4-11, Operador alineando tubos, previo a fusión.***

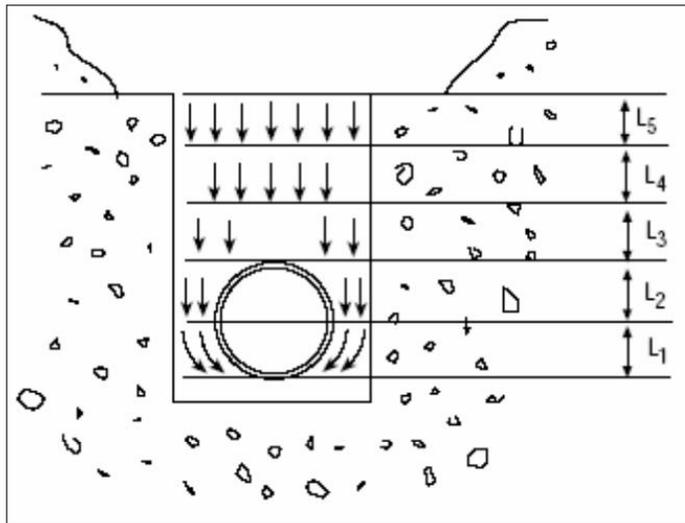
El relleno debe efectuarse inmediatamente después de colocada la tubería. El material de relleno destinado a estar en contacto directo con el tubo estará constituido por capas de arena o suelos granulares clase II y III previamente

harneados. Se rellenarán los costados del tubo, desde el encamado hasta el eje central de éste. Se debe compactar este material, para obtener un grado de 90% del Proctor Standard. Posteriormente se debe agregar otra capa de material de relleno de manera que cubra el tubo hasta una altura de 150 mm. sobre la clave. Se debe compactar esta capa exclusivamente sobre los bordes de la zanja. Una vez efectuado el relleno superior de arena, y aprobada la prueba de hermeticidad se autoriza continuar el relleno de la zanja hasta llegar al nivel natural del terreno con tierra de la excavación previamente tamizada y debidamente compactada. La tierra proveniente de la excavación debe ser tamizada con una malla cuya mayor abertura sea 25 mm. Este último relleno es efectuado por capas sucesivas, de un espesor máximo de 300 mm, que deben ser compactadas sucesiva y adecuadamente. El número de capas dependerá de la profundidad de la zanja. Antes de completar el relleno de la zanja se debe probar la tubería, para lo cual deben quedar descubiertas todas las uniones y piezas especiales.

**Ilustración 4-12, Relleno de arena en zanjas.**

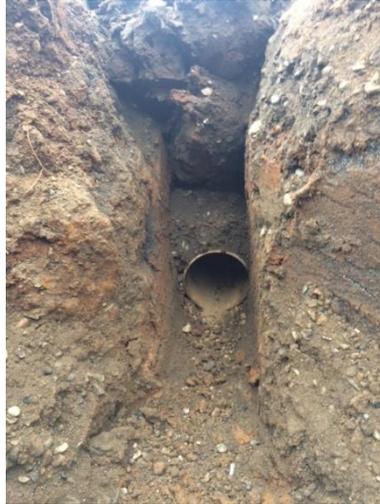
***Ilustración 4-13, Tubería de acero como refuerzo en cruce de calzada.***

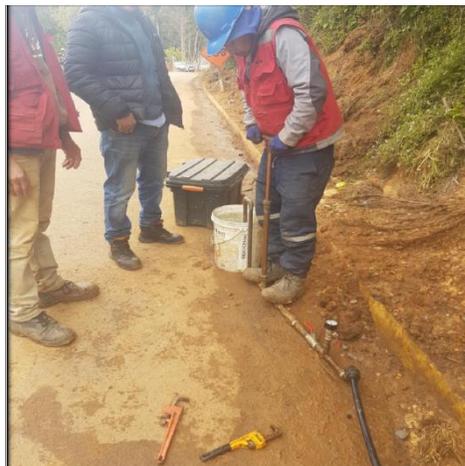
Las pruebas hidráulicas de la tubería instalada corresponden a pruebas de presión hidrostática, que consisten en llenar la tubería con agua y aplicarle presión hasta el valor indicado a continuación. Debe entenderse que esta prueba no se realiza para comprobar la resistencia de los tubos y accesorios, ya que dicho proceso se ha llevado a cabo por las empresas fabricantes, el cual se realiza bajo estrictas normas de calidad de acuerdo a las exigencias de las normas nacionales y otras de carácter internacional. Por lo tanto, estas pruebas en terreno se realizan para verificar la correcta ejecución de la soldadura de termofusión, sus accesorios, etc. Antes de efectuar la prueba de presión en terreno, se debe verificar que la tubería, accesorios y piezas especiales, estén debidamente ancladas con hormigón u otro tipo de sujeción que evite los desplazamientos de la unión. Los extremos del tramo por probar se deben cerrar convenientemente con dos tapones (NCh 1362). Debe existir un relleno de aproximadamente 50 cm sobre la tubería, con excepción de los arranques que deben permanecer descubiertas. La tubería

se debe llenar lentamente con agua, desde el punto más bajo del tramo de prueba. Antes de efectuar la prueba, se debe eliminar completamente el aire de la tubería. El aumento de presión no debe superar 1 kg/cm<sup>2</sup>. En los puntos altos de la red, en los cambios de dirección verticales y en los extremos cerrados, se deberá colocar una cantidad adecuada de accesorios capaces de purgar el aire que se acumula en esos puntos. La longitud de la tubería a probar no deberá exceder los 500 metros. Durante la prueba de presión no se deben ejecutar trabajos en la línea. La presión aplicada debe ser 1,5 veces la presión máxima de trabajo de la tubería, en el caso de nuestra obra la presión de prueba solicitada por la ITO es de 120 psi (9 bar) medida en el punto más bajo del tramo. Se mantendrá la presión de ensayo durante 30 min. También, para verificar que se está inspeccionando toda la tubería involucrada en el tramo a probar, se deberá controlar en algún punto extremo por medio de un despiche (despichar) el cual al evacuar agua deberá bajar la presión en el manómetro, para ello se despicha a través de un teaping tee, que luego corresponderá a la renovación del arranque domiciliario.

***Ilustración 4-14, Operador con elemento para prueba de presión.***

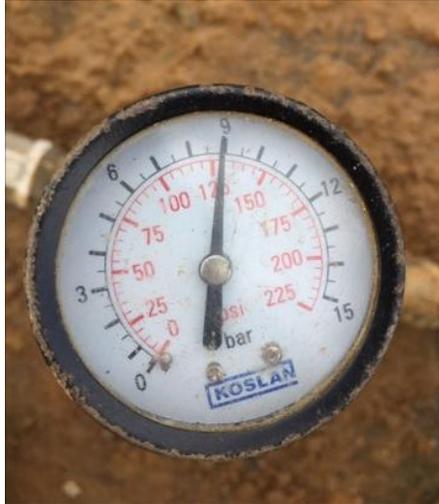
***Ilustración 4-15, Manómetro indicando presión de prueba.***

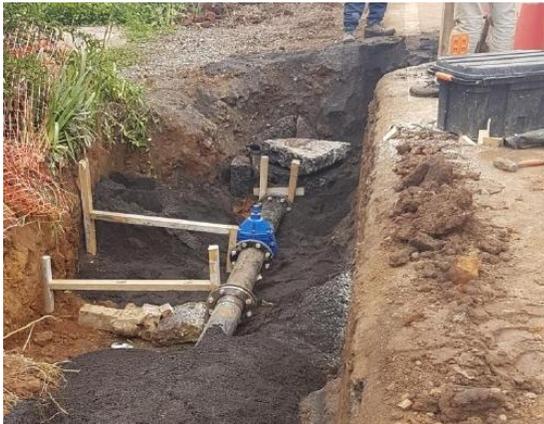
Se utilizarán válvulas de corte con obturador en fundición nodular recubierto en elastómero EPDM, presión nominal PN10. Deberá cumplir a cabalidad con lo indicado en la norma Nch 2436.

***Ilustración 4-16, Válvula de corte elastomérico.***

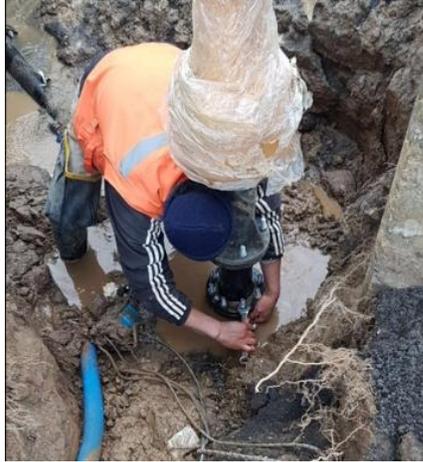
Los grifos cumplirán con los requisitos indicados en la norma NCh 1646. Serán de columna con Brida intermedia de 100 mm de diámetro y Boquilla de Bronce de 63 mm con hilo. Su vástago será de bronce laminado.

***Ilustración 4-17, Instalación de grifo.***

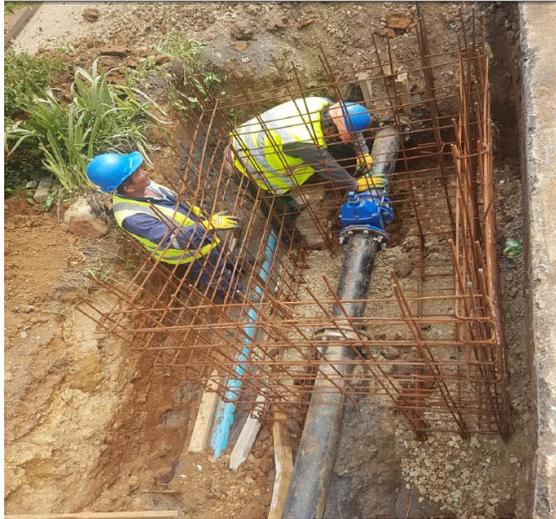
Corresponderá a fierro con resaltes y doblado según los planos del proyecto. La longitud de los ganchos, traslapos, dobladuras y el espesor del hormigón que los cubre, deberá cumplir con las especificaciones y planos y con la norma Nch 203.

Los traslapos de enfierraduras deberán ser a lo menos de 40 diámetros y en todo caso no inferior a 410mm.

***Ilustración 4-18, Enfierradura de cámara de válvula.***

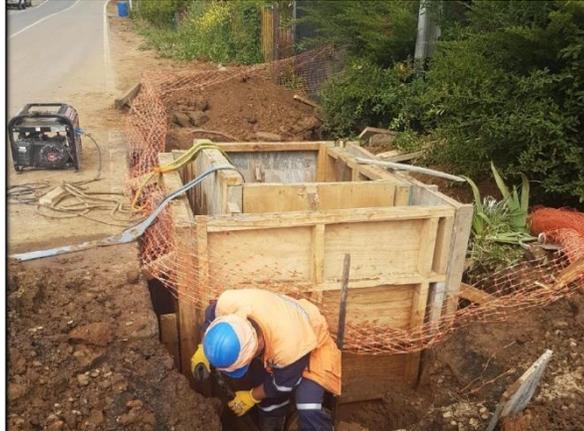
En general se ejecutarán con maderas de primer uso cepilladas y se estructurarán de manera de garantizar su resistencia frente a las solicitaciones de construcción a las que estarán sometidos. No obstante lo anterior las superficies que quedarán a la vista, deberán tener terminaciones lisas.

***Ilustración 4-19; Moldajes de cámara de válvula.***

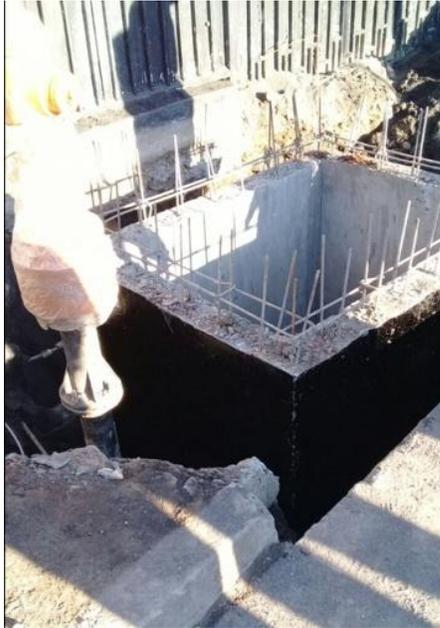
Exteriormente, los muros de todas las cámaras subterráneas y fundaciones, se protegerán con una mano de imprimante asfáltico, una vez seca esta mano, se aplicarán dos manos de imprimante asfáltico denso, recubrimientos que serán aprobados por la ITO.

***Ilustración 4-20, Impermeabilización en cámara de válvula.***

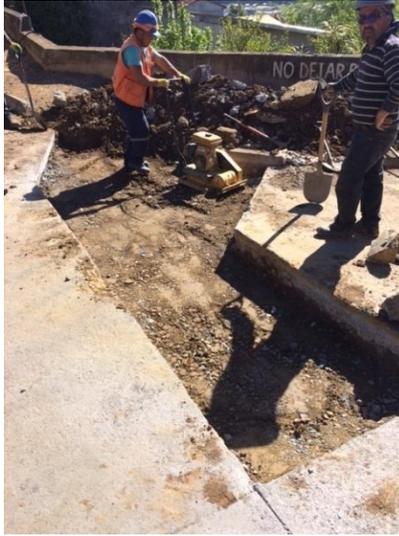
***Ilustración 4-21, Compactación de base estabilizada para calzada.  
Fuente: Elaboración propia.***

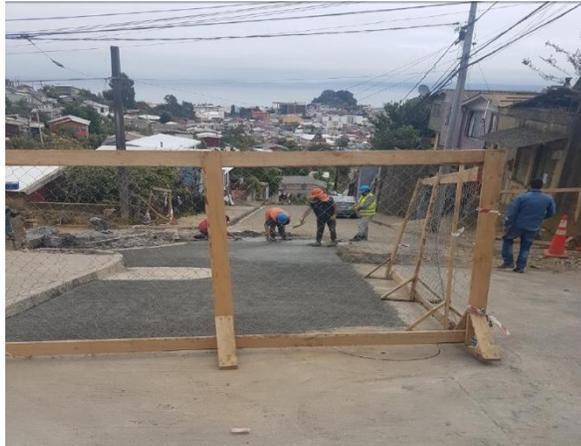
***Ilustración 4-22, Cazada hormigonada, protegida con barreras duras.  
Fuente: Elaboración propia.***

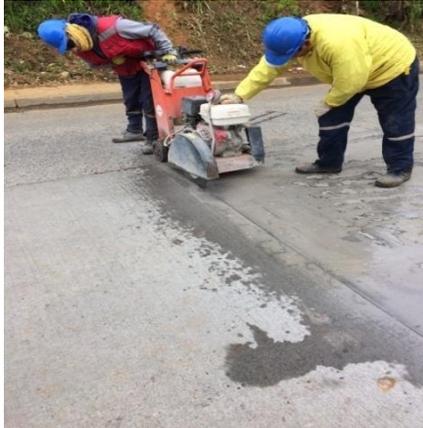
El sellado de las juntas de dilatación se hará mediante un sellante de dos componentes autonivelantes, que podrán ser en base a poliuretano, polisulfuro, epoxipolisulfuro o silicona. El sellante deberá tener buenas propiedades en cuanto a: Impermeabilidad al agua y a la infiltración de humedad, adherencia con el hormigón, elasticidad, resistencia ante agentes químicos.

***Ilustración 4-23, Corte de paño en calzada.***

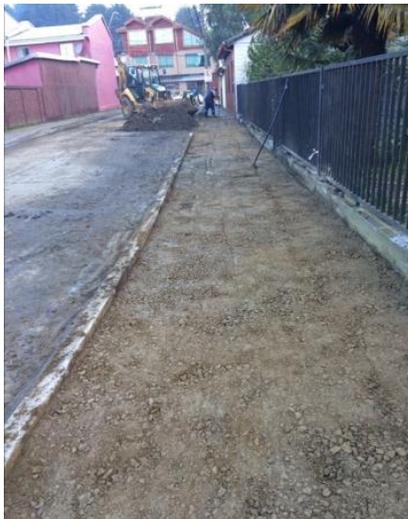
Consistirán en losas de 0,07m de espesor uniforme, la base para las veredas será de 0,08m convenientemente compactada con placa vibradora. El material será base estabilizada con un C.B.R. mayor a 60.

***Ilustración 4-24, Base estabilizada compactada en aceras..***

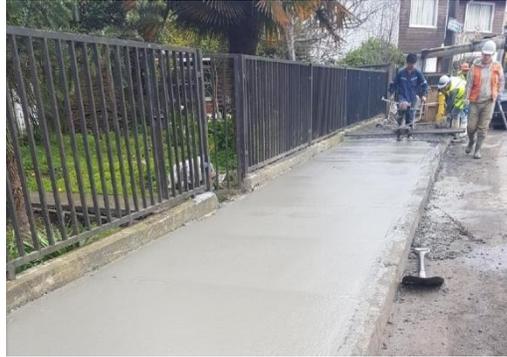
En las entradas de vehículos será de un mínimo de 10cm y sus bases de 12cm. En los pastelones adyacentes a pavimento de pasajes, el espesor de las veredas y sus bases será de un mínimo al espesor del pasaje.

Si se produce desnivel entre veredas existentes y pavimentos nuevos deberán demolerse como mínimo 2m de veredas de modo de lograr un empalme con una pendiente suave.

***Ilustración 4-25, Reposición de aceras.***

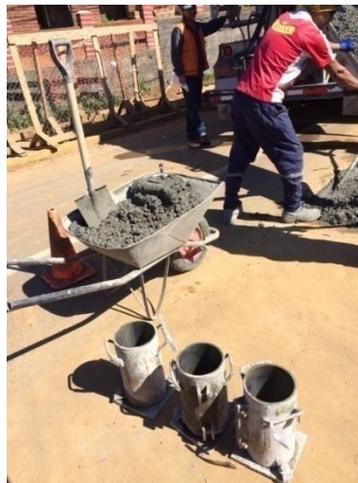
Se establece la frecuencia mínima de muestreo a cada camión de docilidad y de resistencia, para ello se debe coordinar con laboratorio para que estén en el lugar a la hora de la llegada del camión, esta gestión es del control de calidad de obras de la empresa contratista.

***Ilustración 4-26, Probetas para muestras de hormigón in situ.***

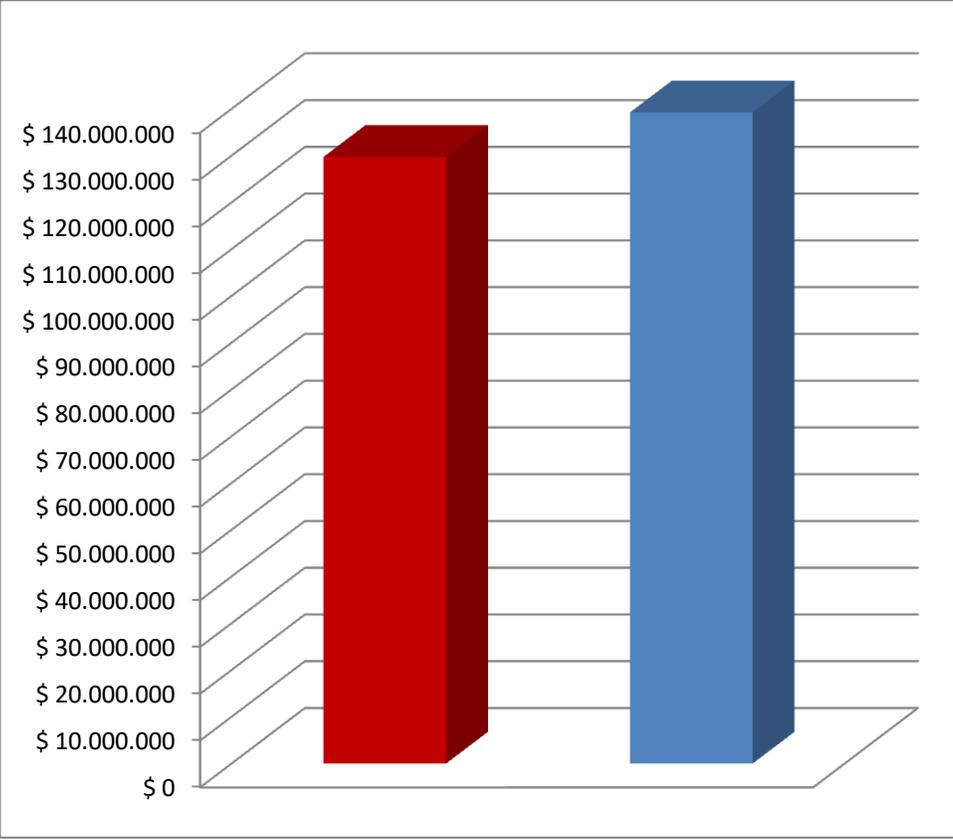
En la tabla resumen se puede observar que las utilidades esperadas fueron \$362.347 menores a las presupuestadas según estudio de proyectos, debido a un gasto superior en las partidas de termofusión, relleno de arena, válvulas de compuertas, grifos, cámaras de inspección y en la reposición de pavimentos.

**Grafico 5-1, Detalle total de costo final v/s presupuesto de obra inicial.**  
**Fuente: Elaboración propia.**

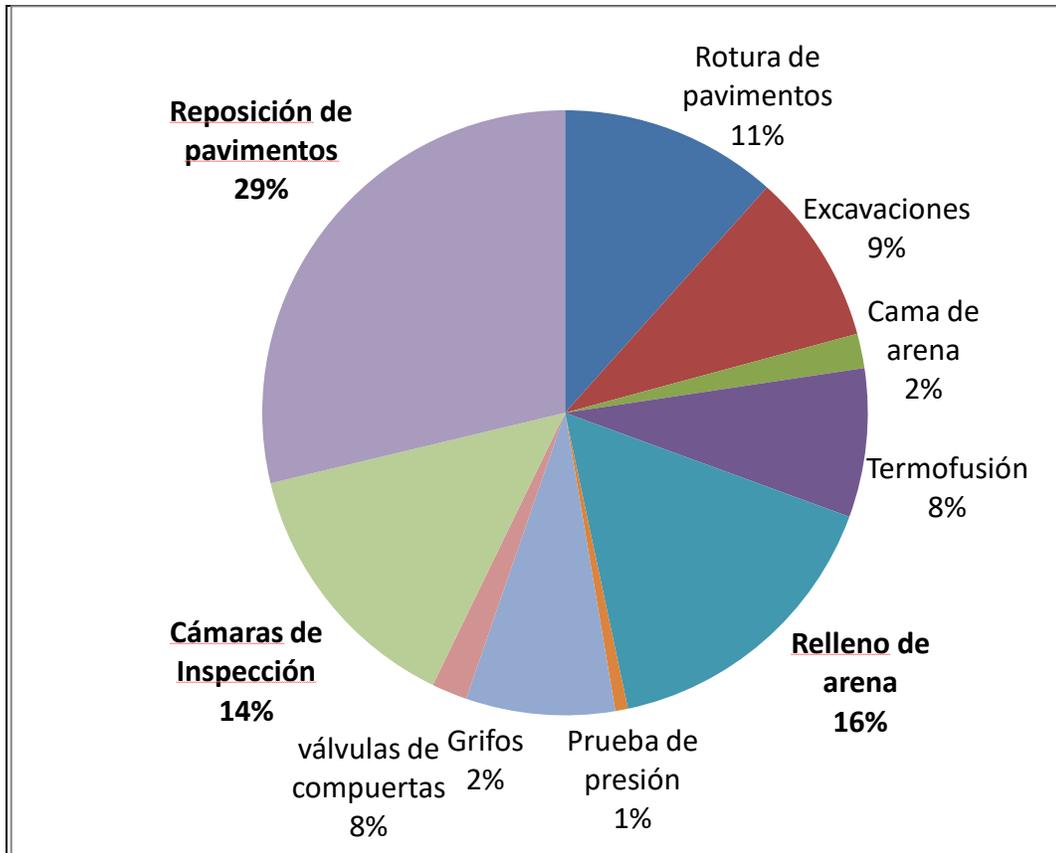
**Grafico 5-2, Porcentaje de incidencia de partidas según su costo.**

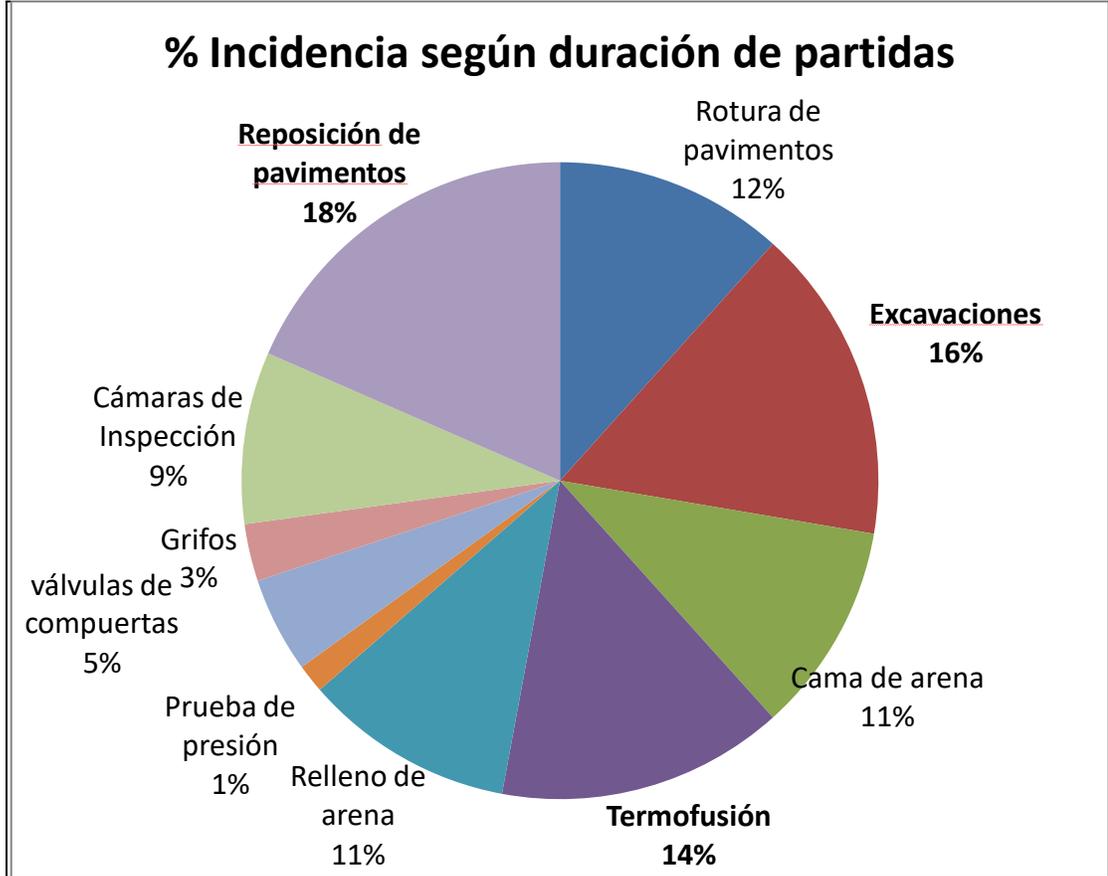
***Grafico 5-3, Porcentaje de incidencia de partidas según su duración.***
