UNIVERSIDAD TECNICA  
FEDERICO SANTA MARIA

Departamento de Obras Civiles

# **ESTRIBOS INCLINADOS EN DOS PLANOS PARA OPTIMIZAR EL COMPORTAMIENTO DE ELEMENTOS DE HORMIGÓN ARMADO SOMETIDOS A SOLICITACIÓN SÍSMICA. ANÁLISIS EXPERIMENTAL**

Abril de 2024

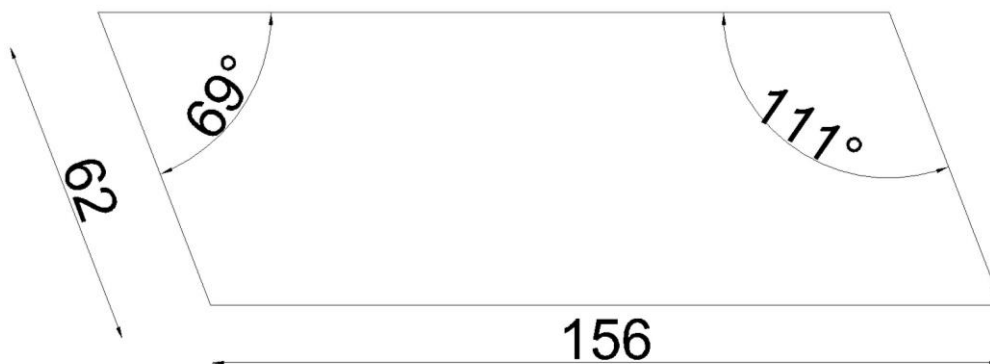
**Figura 18: Dimensiones en mm. de estribo inclinado en dos planos**

Respecto a las dimensiones se buscó considerar los  $45^\circ$  del alto de la viga dando un largo de 15.6 [cm], por otro lado también se quería asegurar un espaciamiento de 3 [cm] entre cada estribo lo cual se logra incluyendo 6,2 [cm] en el ancho del estribo, donde además se considera un traslapado soldado de al menos 2,5 [cm]. La funcionalidad de este tipo de diseño, al igual que el de Maldonado (2023) y Reyes (2023), es

Con el fin de impedir el pandeo en las barras longitudinales como sugiere Rojas H. (2022), además incorporar los buenos resultados conseguidos con el diseño de estribos en espiral rectangular realizado por Azimi et. al. (2015) y el desempeño obtenido por el diseño complementario realizado por Maldonado (2023) y Reyes (2023). Se propone un diseño que contempla una inclinación en dos planos respecto al estribo convencional de  $90^\circ$ , lo cual se puede ver en la Figura 18.

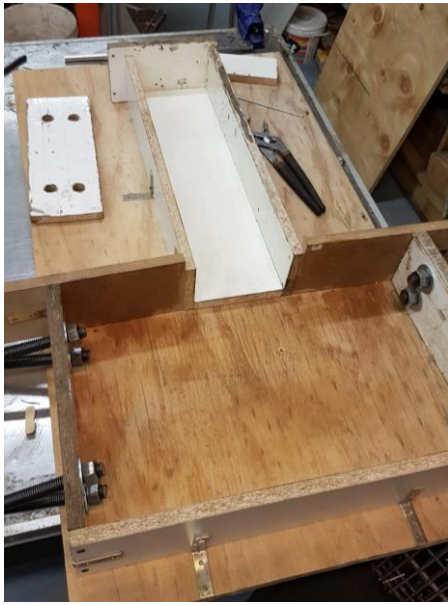
**Figura 31: Moldaje Espécimen Finalizado**

Para realizar el moldaje se siguieron las instrucciones descritas por Maldonado (2023) en cuanto a los materiales utilizados y la forma de usarlos. Parte del moldaje se ve en la Figura 31 y la Figura 32. Esto se hizo con el objetivo de tener probetas similares y poder realizar comparaciones en los resultados obtenidos. Además se tomó en cuenta el consejo de utilizar desmoldante en vez de cinta de embalaje transparente, lo cual dio buenos resultados e hizo fácil y rápido el trabajo de quitar los moldajes luego del hormigonado.

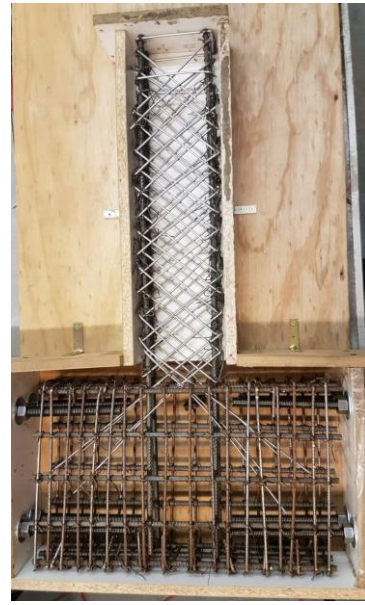
**Figura 32: Moldaje con refuerzo y desmoldante aplicado**

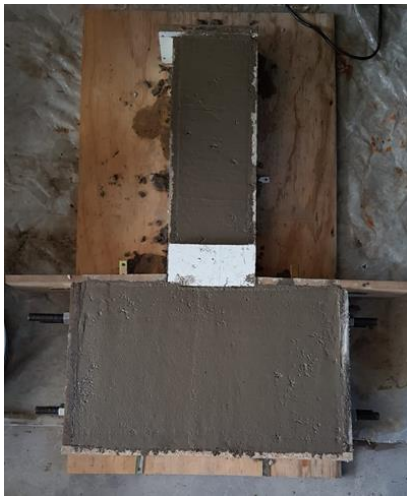
**Figura 33: Probeta hormigonada**

A los 14 días después del hormigonado se retiró el moldaje. No se observaron nidos ni otros problemas de este tipo, a excepción de la imperfección superficial que se ve en la Figura 34; lo cual se puede mejorar añadiendo más desmoldante en esa zona particular o reduciendo el tamaño de la tabla blanca central de la Figura 33 en futuros ensayos.

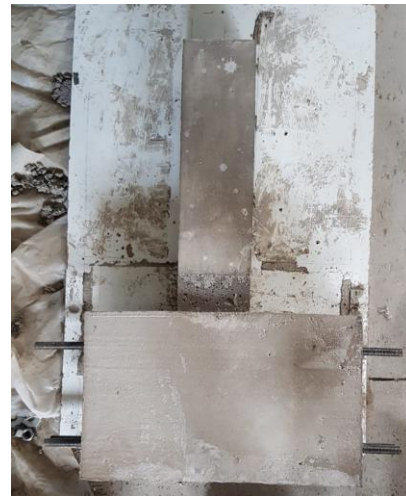
**Figura 34: Probeta sin moldajes**

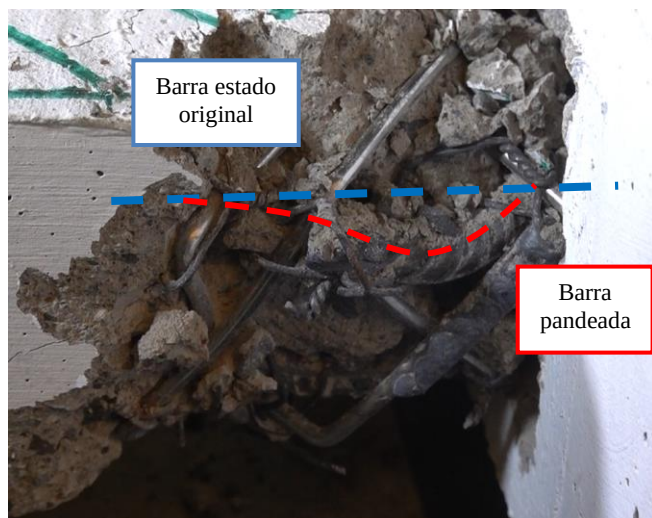
**Figura 50: Máximo pandeo refuerzo longitudinal, primer ciclo de 35 [mm]**

- Cabe notar que la fractura ocurre luego de llegar al máximo pandeo en el primer ciclo de 35 [mm] en ALEJ-1 y al último ciclo de 30 [mm] en ALEJ-2. Este tipo de falla fue lo investigado por Rojas H (2022) y Rojas S (2022) como desplazamiento unitario crítico, donde luego de llegar al máximo pandeo antes mencionado, al siguiente medio ciclo se produjo la fractura del refuerzo longitudinal.

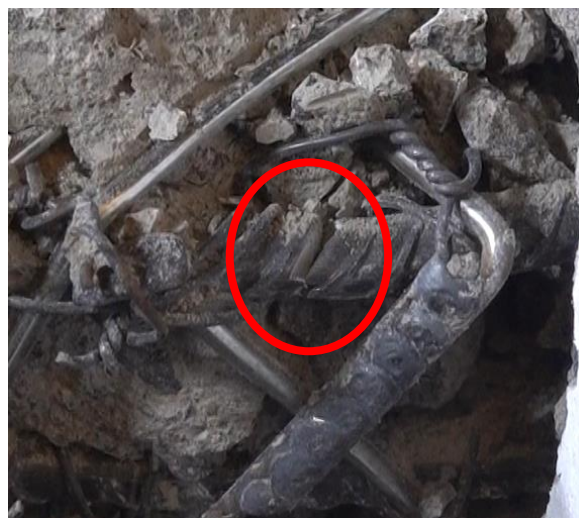
**Figura 51: Fractura del refuerzo longitudinal, comienzo de segundo ciclo de 35 [mm]**

| 35 | <p>Se fracturó el refuerzo longitudinal al segundo ciclo y se detuvo el ensayo. La fractura sucedió en el sector superior hacia el actuador. Véase Figura 51</p> |

- La fractura del refuerzo longitudinal ocurre en las probetas ALEJ-1 Y ALEJ-2 a los 35 [mm], en el segundo y primer ciclo respectivamente. Cabe añadir que ambas roturas ocurren en el mismo refuerzo (ver Figura 51 y Figura 60), que además coincide con el sector donde el carro sale del riel de apoyo lo cual se observa en la Figura 61 y Figura 62. Esta salida del carro provoca que el efecto de torsión se desarrolle sin ningún impedimento, lo cual podría estar dañando de forma adicional el refuerzo longitudinal en esa zona.

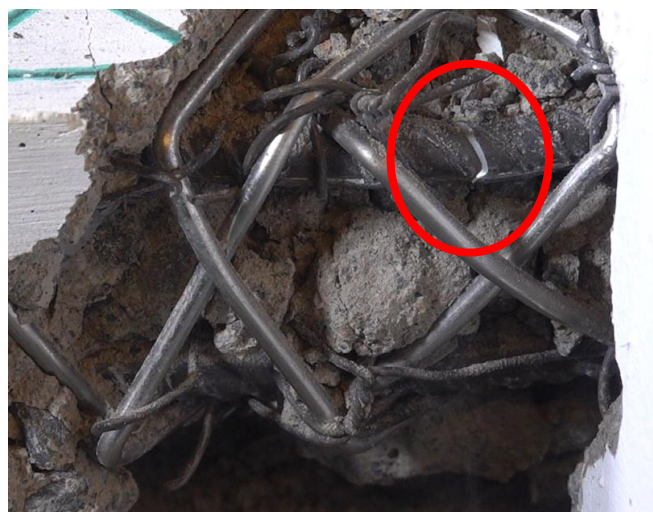
**Figura 60: Fractura del refuerzo longitudinal, primer ciclo de 35 [mm]**

| Desplazamiento [mm] | Eventos |
|---|---|
| 35 | Se fractura el refuerzo longitudinal en el primer ciclo. La fractura sucede en la |

| | barra superior hacia el sector del actuador, de la misma forma que en ALEJ 1. Véase Figura 60<br>Se realizó un segundo ciclo pero la torsión fue excesiva y se detuvo el ensayo. |

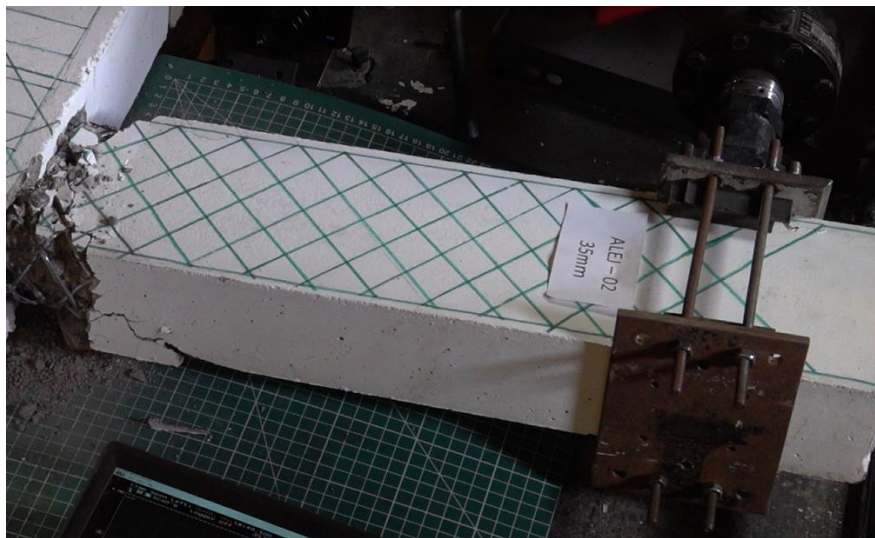
**Figura 61: Salida de riel hacia sector del actuador, ALEJ-1 primer ciclo 35 [mm]**

**Figura 62: Salida de riel hacia sector del actuador, ALEJ-2 primer ciclo 35 [mm]**

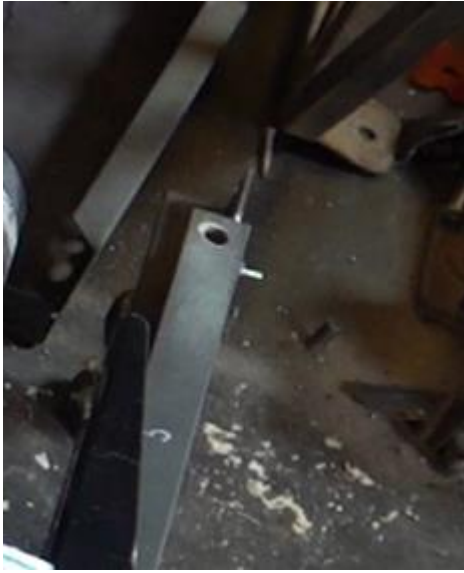
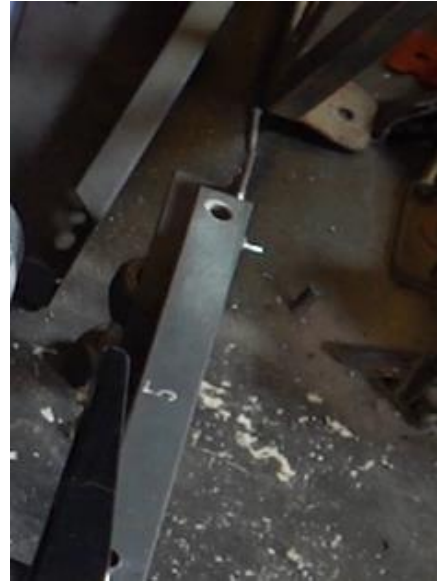
- La causa de la salida del carro puede ser una mala adherencia que tuvo el riel a la mesa sísmica, dado que se realizaron cambios a las ruedas del carro entre ALEJ-1 y ALEJ-2 pero no se observaron mejoras. Los pequeños movimientos que se pueden ver en la Figura 63 y Figura 64 son ejemplo de la mala adherencia que dificultaría el correcto funcionamiento del sistema carro-riel.

**Figura 63: Correcta posición del riel al comienzo de los ensayos de ALEJ-2**

**Figura 64: Ligero movimiento al terminar medio ciclo de 35 [mm] en ALEJ-2**

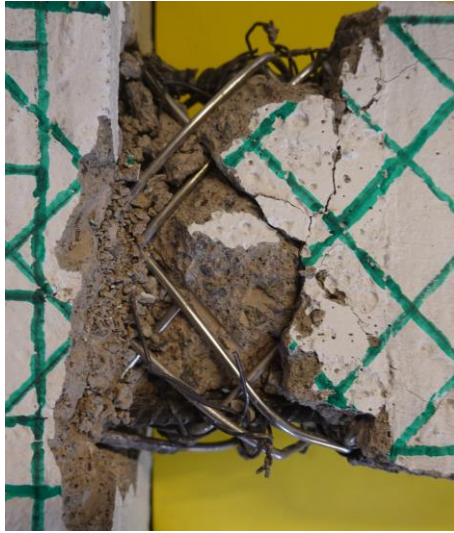
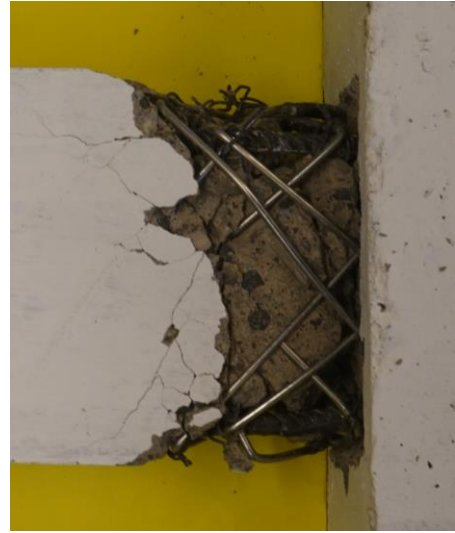
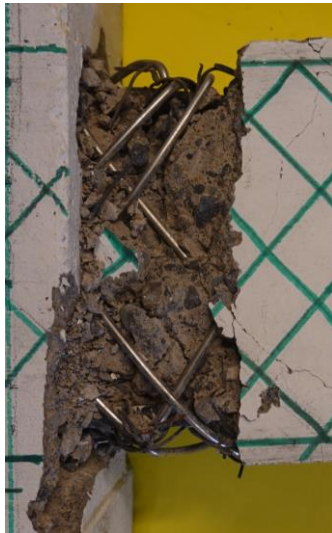
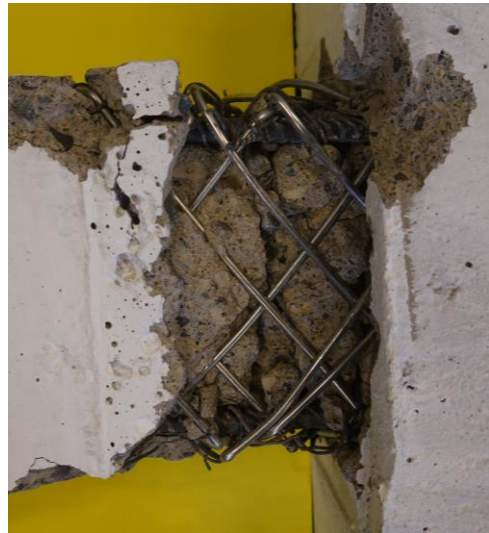
- Realizando una investigación forense en ambas probetas, se puede notar que no hay grietas por corte, tan solo el movimiento y pandeo de algunos de los estribos en la zona donde cae el recubrimiento. Véase Figura 65, Figura 66, Figura 67 y Figura 68. Solo se observa el vaciamiento del recubrimiento causado por el aplastamiento en los bordes y grietas por flexión.

**Figura 65: Vista frontal ALEJ-1**

**Figura 66: Vista trasera ALEJ-1**

**Figura 67: Vista frontal ALEJ-2**

**Figura 68: Vista trasera ALEJ-2**

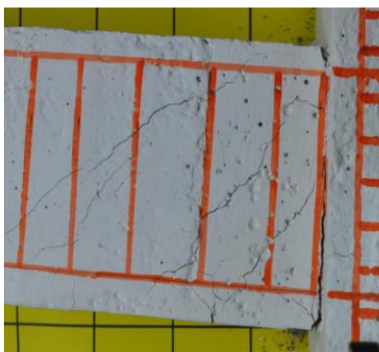
**Figura 83: BS1, 5° ciclo de 20 [mm]. Silva (2022)**

Además de esto las grietas de corte son claras en la viga de BS1 y BS5 desde los 20 [mm] (véase Figura 83 y Figura 85) algo que no se presenta en las probetas de esta memoria. Otro aspecto que diferenciar es el corte de 2 barras del refuerzo longitudinal durante los ciclos de 30 [mm] en la probeta BS5, lo que causa la severa pérdida de resistencia registrada en la curva de histéresis, corte que como ya se mencionó previamente ocurre en ALEJ-2 en los ciclos de 35 [mm] presentando una mejora entre los diseños de estribos inclinados.

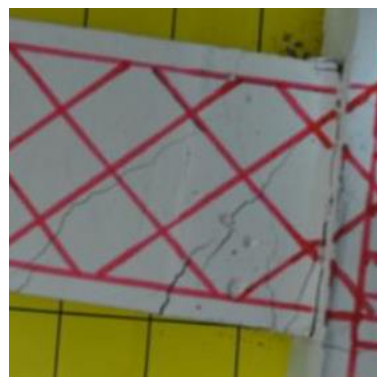
**Figura 85: BS5, 5° ciclo de 20 [mm]. Silva (2022)**

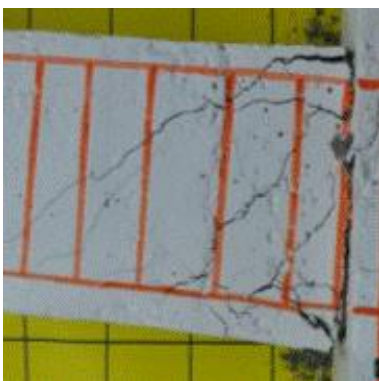
**Figura 86: BS1, 10° ciclo de 25 [mm]. Silva (2022)**

Notar que el daño en la probeta BS1 no se observa de forma explícita en las imágenes (véase Figura 86 y Figura 89). Sin embargo, en el registro del ensayo se menciona un vaciamiento severo bajo la viga (Silva, 2022), lo que obligó a detener el experimento. Este problema no ocurrió durante las pruebas con ALEJ-1 o ALEJ-2, gracias a la capacidad de retención de hormigón de los estribos inclinados. Sin embargo, cabe notar lo mencionado previamente, la resistencia obtenida en la mezcla de hormigón, que en el caso de las probetas de Silva (2019) tienen aproximadamente un 30% menos de resistencia que las probetas ensayadas en esta memoria. Además de esto poseen un refuerzo longitudinal con una pequeña mejora en resistencia llegando a una máxima de 7500 [kgf/cm<sup>2</sup>].

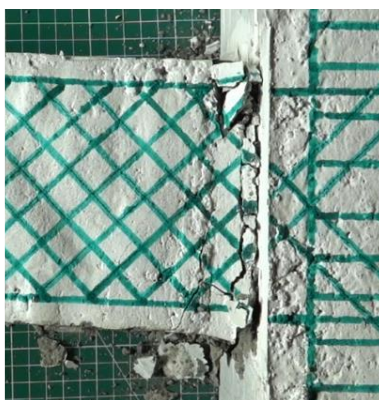
**Figura 99: GJ1, 10° ciclo de 25 [mm]. Maldonado (2023)**

En cuanto a la comparación de daños, se observan similares hasta los ciclos de 25 [mm] (véase Figura 99, Figura 100 y Figura 101), desde aquí la cantidad de daño es mínima en el espécimen GJ2, con solo un par de grietas más amplias a los 30 [mm] (véase Figura 104). Sin embargo, el daño acumulado en ALEJ-2 junto a GJ1, presentan una mayor caída del recubrimiento (véase Figura 102 y Figura 103), debido principalmente a la torsión que se presenta por lo general en esta porción de los ensayos.

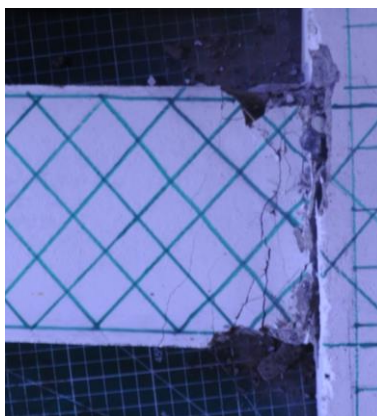
**Figura 100: ALEJ-2, 10° ciclo de 25 [mm]**

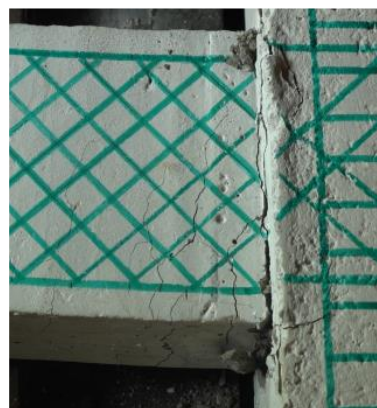
**Figura 101: GJ2, 10° ciclo de 25 [mm]. Maldonado (2023)**

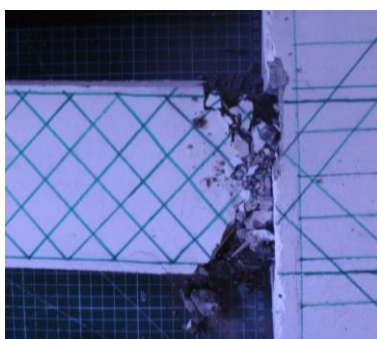
**Figura 103: ALEJ-2, 5° ciclo de 30 [mm]**

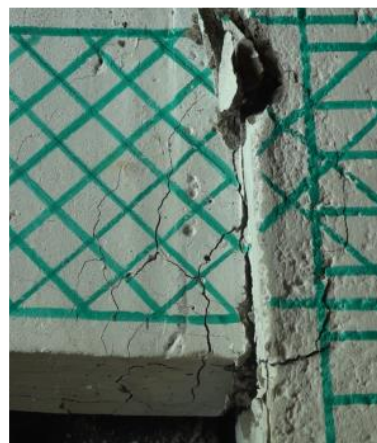
**Figura 104: GJ2, 5° ciclo de 30 [mm]. Maldonado (2023)**

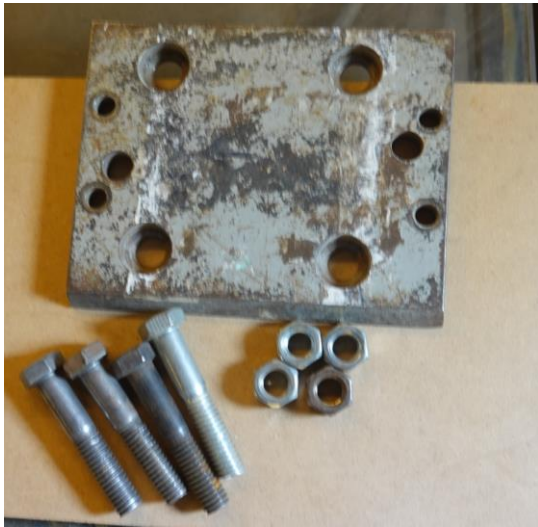
**Figura 108: Placa de fijación al actuador**

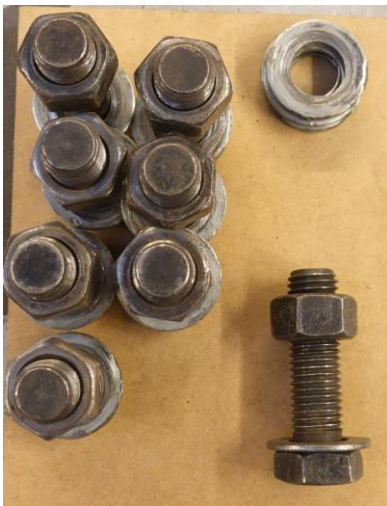
**Figura 110: Pernos de fijación del zapato de apoyo junto a bolillas**

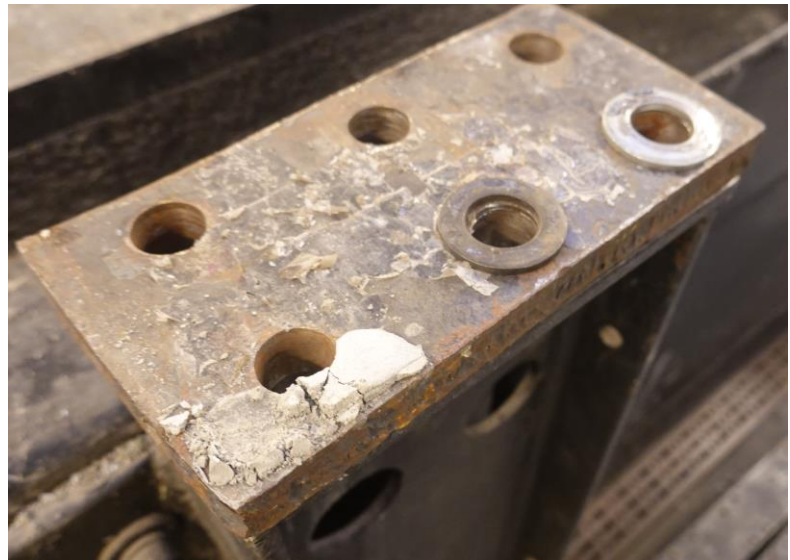
**Figura 111: Placa metálica de fijación para zapato de apoyo junto a sistema de bolillas utilizado**

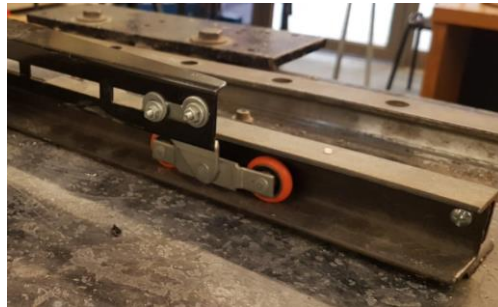
**Figura 114: Configuración ruedas para ALEJ-1**
