MODELO DE MANTENIMIENTO PARA AISLADORES CONTAMINADOS EN LA LÍNEA 220 KV CÓNDORES - PARINACOTA

UNIVERSIDAD TÉCNICA FEDERICO SANTA MARÍA

DEPARTAMENTO DE INGENIERÍA ELÉCTRICA
VALPARAÍSO - CHILE

MEMORIA DE TITULACIÓN PARA OPTAR AL TÍTULO DE INGENIERO CIVIL ELECTRICISTA

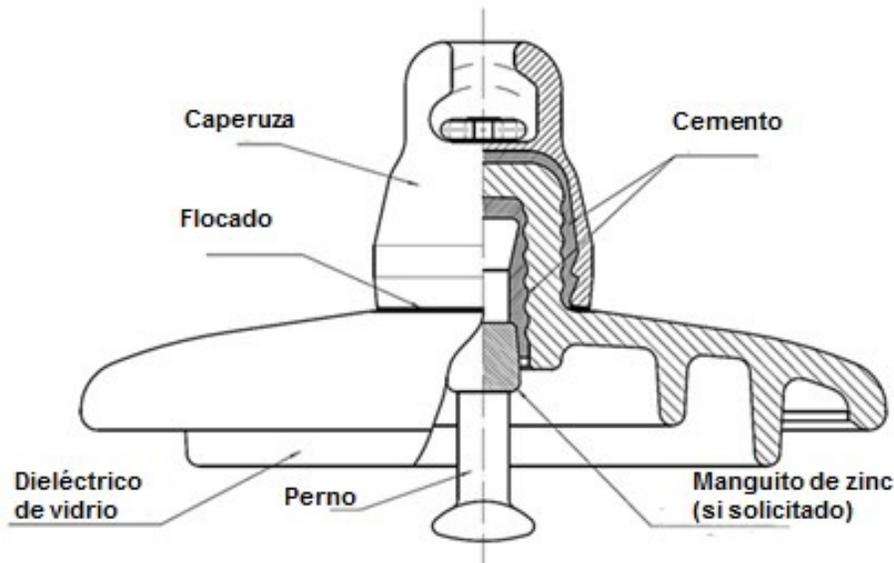
En la línea 1x220kV Cándores - Parinacota se utilizan aisladores de vidrio templado en cadenas de diferente tamaño. Este tipo de aisladores poseen buenas propiedades de peso, fuerza soportable, resistencia a la contaminación razonable y distintas dimensiones dependiendo de las necesidades. Las partes de este tipo de aisladores se muestran en la figura 2.1.

Figura 2.1: Aislador de vidrio de una línea de transmisión

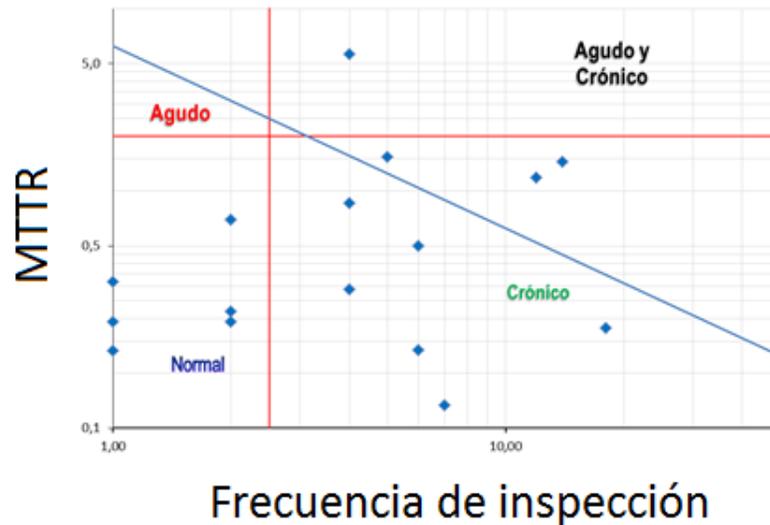
En la figura 2.2 se muestra un diagrama de Jackknife y su subdivisión en cuatro cuadrantes:

- Cuadrante superior izquierdo: Fallas agudas, tipos de falla de baja incidencia pero de un largo tiempo de reparación.
- Cuadrante Inferior izquierdo: Fallas leves, baja frecuencia y bajo tiempo de reparación.
- Cuadrante inferior derecho: Fallas crónicas, alta frecuencia pero de un bajo tiempo de reparación.
- Cuadrante superior derecho: Fallas críticas, alta frecuencia y alto tiempo de reparación.

Figura 2.2: Diagrama de Jackknife y sus cuadrantes. Diagrama referencial. Figura sólo válida para fines explicativos. Fuente: Ausenco Rylson, compañía australiana especializada en la optimización de sistemas de gestión de activos

Los cuadrantes se forman mediante el “límite de fallas agudas” y el “límite de fallas crónicas”. Estos límites pueden ser creados en base a las necesidades de mantenimiento de la empresa o por límites de tiempos de reparación apropiados. Generalmente, se utilizan los valores promedio de tiempos de mantenimiento (MTTR) y de frecuencias para fijar estos límites. Para diferenciar la criticidad se utiliza una línea de equi-indisponibilidad, que cruza todos los puntos con un mismo valor de indisponibilidad, como por ejemplo, la línea azul que atraviesa el esquema de la figura 2.2.

Cada punto de la figura 2.2 representa el tiempo medio para reparar (MTTR) y la frecuencia de inspección del activo. Mientras más lejos se encuentre este punto del “origen” del gráfico, más atención con respecto al mantenimiento necesita el activo lo cual lo transforma en un activo prioritario para la toma de medidas. De esta forma y tomando en cuenta el evento de mantenimiento con mayor criticidad, se deberían tomar medidas sobre su mantenimiento para bajar su indisponibilidad.

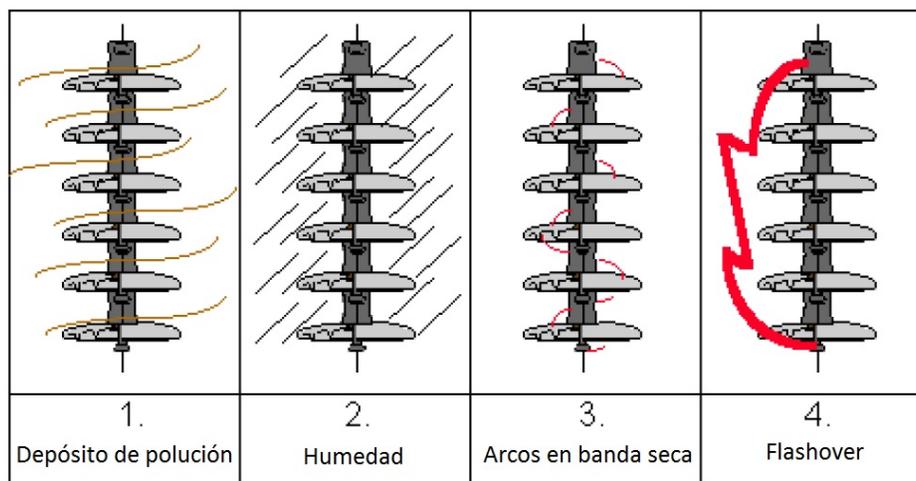
El proceso de flashover en los aisladores hidrofílicos se caracteriza por las siguientes etapas [1][7][8] (Esquema en la figura 2.3):

2. Una vez energizado el aislador, y en presencia de una capa conductora, una corriente de fuga superficial comienza a fluir por la superficie. El calor producido comienza a secar algunas partes de esta capa conductora.

3. El secado de la etapa anterior nunca es uniforme. En algunas partes, la capa conductora se quiebra y limita el flujo de corrientes de fuga
4. Las tensiones Línea-Tierra son aplicados en estas fisuras de la capa aisladora, las cuales son atravesadas por arcos de corrientes que rompen el aire. Esto se produce eléctricamente en serie con la resistencia de la parte no seca de la capa de contaminación.

5. Si la resistencia de la parte no seca de polución es lo suficientemente baja los arcos cruzando las fisuras de la capa de polución ocurren continuamente lo que extiende estas fisuras. Esto produce la presencia de más arcos en la superficie del aislador hasta que finalmente se produce el fenómeno de flashover.

Figura 2.3: Proceso de Flashover. Fuente: [1]

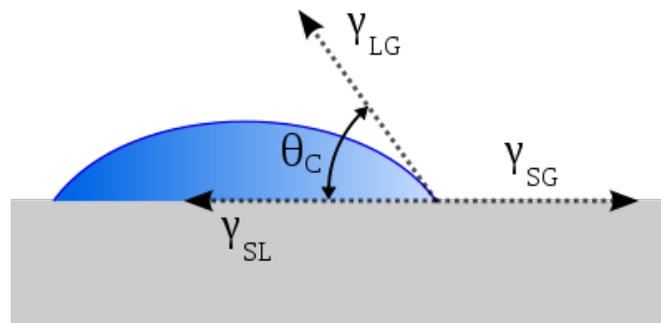
La hidrofobilidad de los materiales se establece midiendo los ángulos de contacto [2]. Uno de los métodos es llamado “sessile drop technique” [12] y consta en medir el ángulo de contacto de una gota de un líquido con una tensión superficial conocida (figura 2.4).

Figura 2.4: Ángulo de contacto θ_C , hidrofobilidad

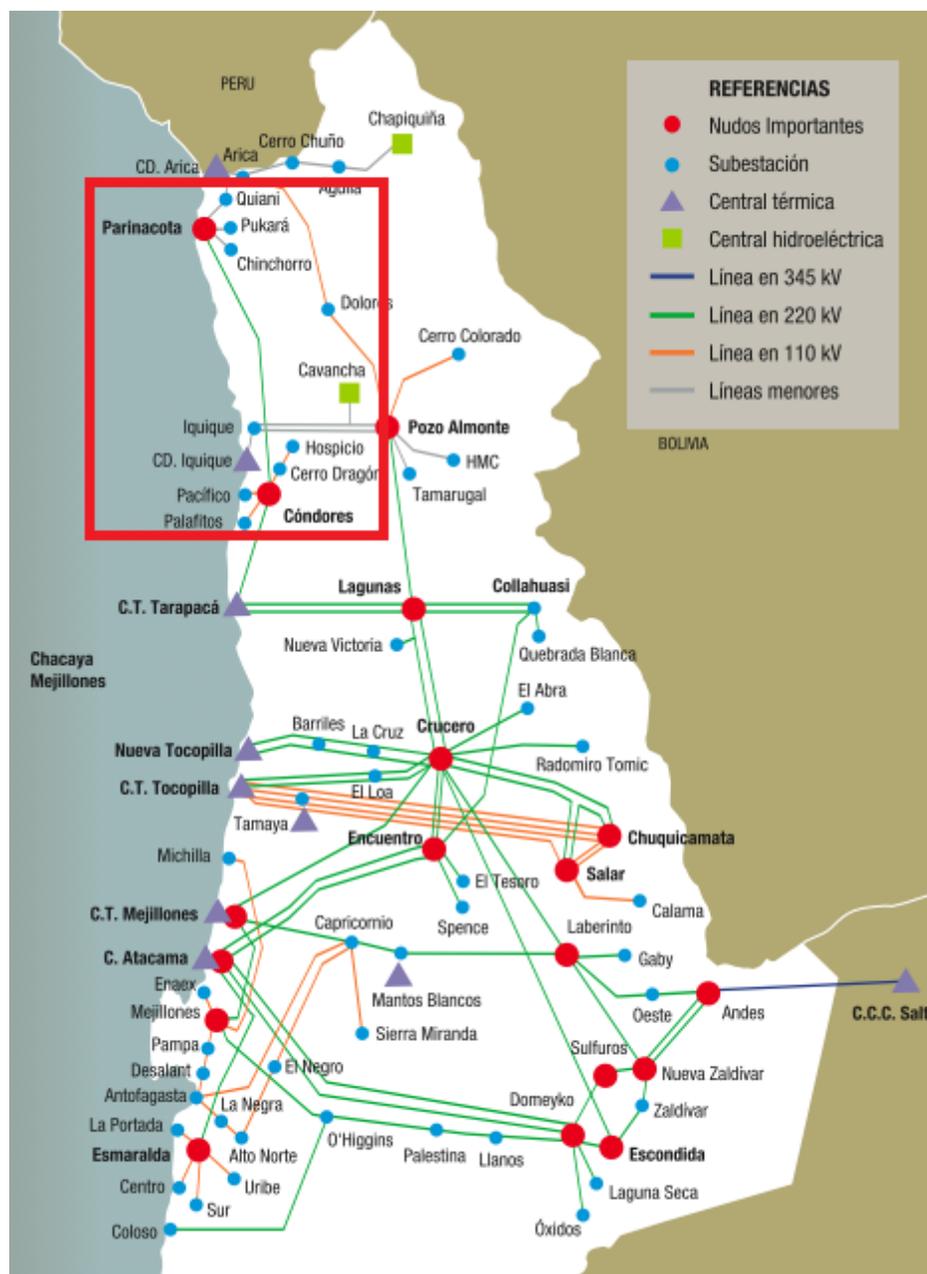
La línea Cóndores-Parinacota, es una línea simple circuito de 220kV de tensión y es la encargada de suministrar energía eléctrica a la ciudad de Arica y sus alrededores en el norte de Chile. Por este motivo es trascendental el poder asegurar su correcto funcionamiento y la más alta disponibilidad y confiabilidad posibles. Para conocer su ubicación y las diferentes líneas de transmisión con las que convive, se muestra la configuración del SING antes de de su conexión con el SIC como referencia en la figura 3.1.

Figura 3.1: Sistema Interconectado del Norte Grande

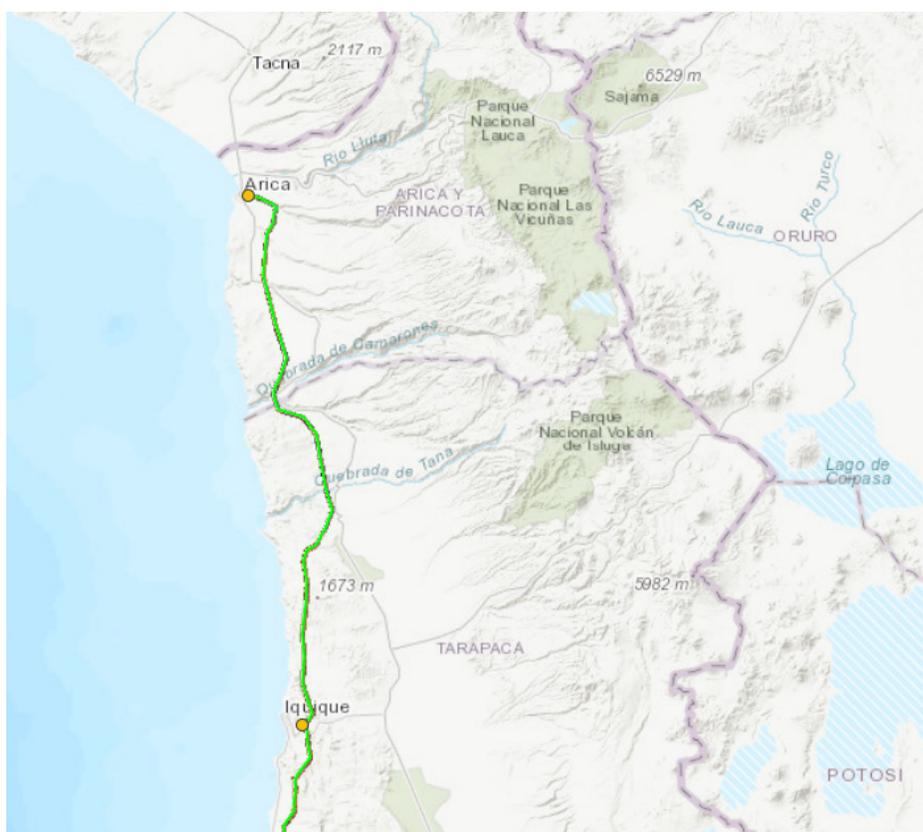
Una imagen georeferenciada de la línea, obtenida con el software de gestión de activos “SAP”, se muestra en la figura 3.2.

Figura 3.2: Ubicación georeferenciada de la línea 1x220 Córdoros - Parinacota

Como se puede observar, esta línea corre paralela a la costa entre las subestaciones Córdoros y Parinacota, a pocos kilómetros del océano Pacífico con las características de contaminación antes mencionadas.

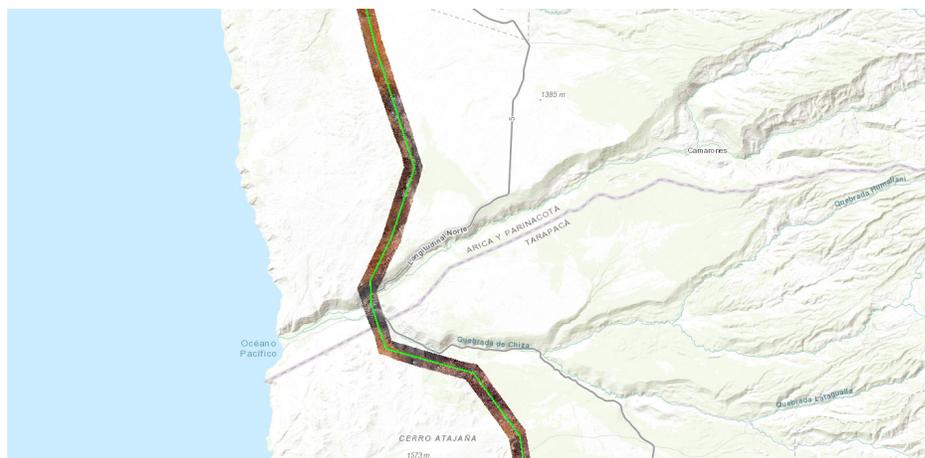
Se han identificado los sectores más críticos tanto en logística como en niveles de contaminación. La quebrada camarones, figura 3.3, es un sector en el cual se configuran varios factores. La línea de transmisión la atraviesa en un punto complejo, con grandes pendientes, muy cerca del mar desde donde entran las corrientes de aire trayendo consigo partículas solubles que se pegan a los aisladores. La carretera 5-norte pasa muy cerca de la línea y el flujo continuo de vehículos levanta partículas de arena y sal del desierto. El fenómeno de la Camanchaca se hace presente en este sector, disolviendo partículas conductoras y empeorando aun más la contaminación. A todo esto se suma una complicada logística de mantenimiento lo que hace que el lavado tome mucho más tiempo en estas estructuras (317 - 319) que en las del resto de la línea.

Figura 3.3: Quebrada Camarones

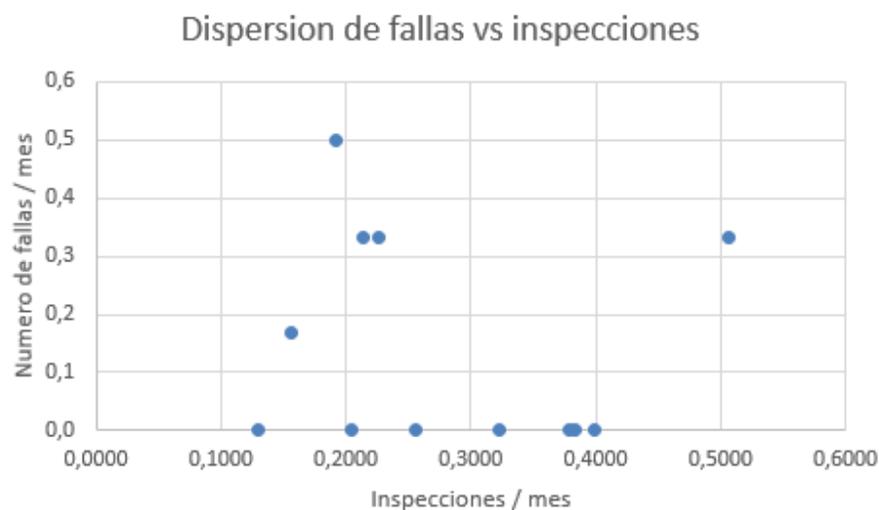
Al graficar esta tabla (figura 3.13) se observa que los datos son bastante volátiles en términos de dispersión y se deben tomar algunas suposiciones. Para comenzar, estos datos no presentan los requisitos para realizar una regresión de decaimiento exponencial en su totalidad. Al aplicar una regresión exponencial resulta una ecuación que no representa una tasa de fallas normal frente a la frecuencia de inspección. Se necesita encontrar un modelo en el que decaiga el índice de fallas al momento de aumentar la frecuencia de inspecciones y que represente de la mejor manera posible esta relación.

Figura 3.13: Gráfico de dispersión: Fallas/mes vs Inspecciones/mes

La volatilidad de los datos muestran de manera indirecta la probabilidad de que ocurre una falla. Como se comento en el marco teórico, los flashovers en los aisladores de una línea de alta tensión presentan este comportamiento el cual se ve agravado o suavizado por las condiciones climáticas diarias.

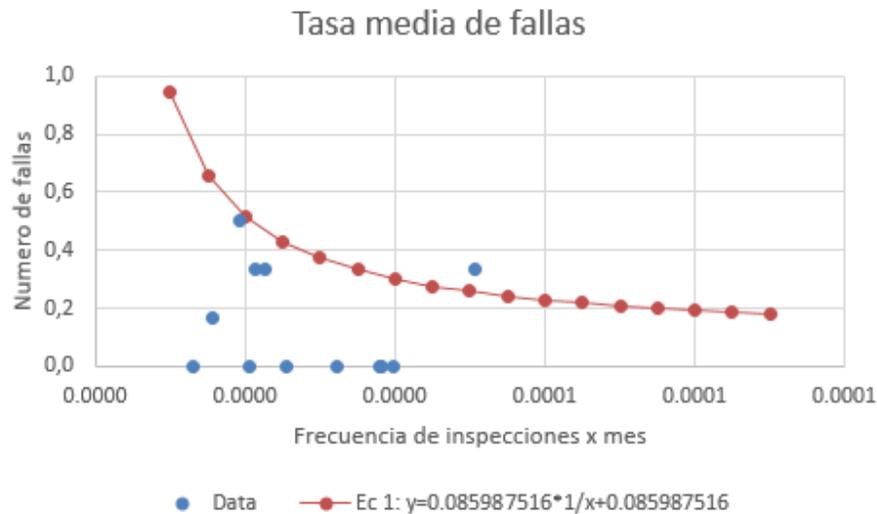
evaluó la opción de tomar solo los datos distintos de cero para considerar una cota superior de fallas pero ninguna función se ajustó adecuadamente. Luego de esto se ha decidido finalmente de trabajar con una regresión hiperbólica que tome en cuenta todos los datos del gráfico de dispersión. Basado en los distintos ajustes probados, la regresión hiperbólica nos entrega una representación que se ajusta mejor a las necesidades del problema, entregando una curva suave que presenta un valor mayor a cero en el infinito que representa el factor probabilístico de la ocurrencia de fallas incluso con una alta tasa de inspecciones por mes. Esta regresión en conjunto con los datos se muestra en la figura 3.14.

Figura 3.14: Gráfico de dispersión: Fallas/mes vs Inspecciones/mes y regresión hiperbólica

La regresión hiperbólica que representa los datos dispersos se muestra en la ecuación (3.7)

$$\lambda(f) = 0,085987516 \cdot \frac{1}{f} + 0,085987516 \tag{3.7}$$

De todas formas, la ecuación de regresión nos entrega información interesante. Para comenzar, esta es una ecuación que decae exponencialmente hasta un valor de 0,085987516. Esto representa indirectamente la probabilidad de que una falla ocurra, incluso llevando a cabo el máximo de inspecciones posibles. Esta constante es bastante baja y puede representar una buena aproximación de la tasa de falla probable en el infinito. Esta probabilidad puede deberse, por ejemplo, a una alta tasa de inspeccion, a un día con mucho viento y contaminación y a una mañana con mucho rocío en la cual se detonen fenómenos de flashover.

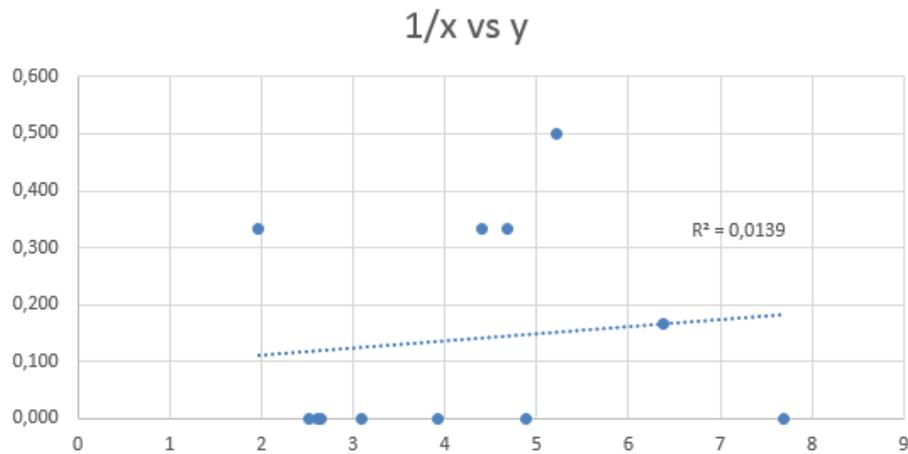
Al llevar a esta ecuación a su equivalente lineal (figura 3.15) se obtiene un coeficiente de determinación $R^2 = 0,0139$ bastante bajo, lo que demuestra la volatilidad de la dispersión de los datos.

Figura 3.15: Coeficiente de determinación R^2

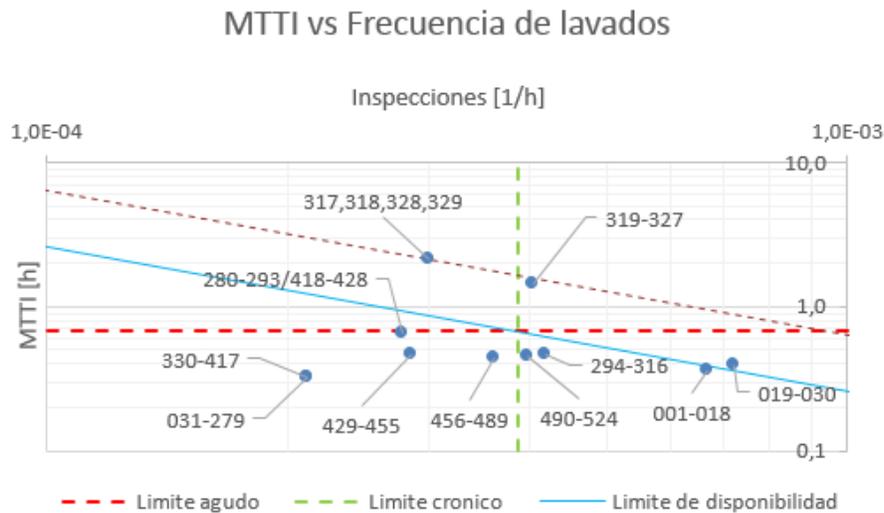
Con la información de la tabla 3.10 realizamos un gráfico de dispersión logarítmica en los dos ejes, expresando en el eje “y” los MTTI en horas de cada sección de la línea y en el eje “x” la frecuencia de inspecciones por estructura y por hora. El resultado se muestra en la figura 3.16.

Figura 3.16: Diagrama de Jack Knife por secciones de la línea 1x220 Córdones - Parinacota

Este diagrama sirve para realizar una priorización en términos de mantenimiento de los activos y grafica las indisponibilidades de estos. La línea azul, llamada “Limite de disponibilidad”, es una línea de equidisponibilidad y sirve para marcar un límite entre estas prioridades. Existen infinitas líneas de equidisponibilidad, pero esta marca la media que representa a los diferentes activos. La línea diagonal punteada representa la peor disponibilidad presentada por un activo, en este caso la sección “317,318,328,329”. Mientras más nos alejamos en paralelo a esta línea en dirección negativa, encontraremos distintas secciones de la línea con diferentes disponibilidades. En base a todo esto y a lo explicado en el marco teórico sobre este tipo de esquemas, se pueden sacar las siguientes conclusiones:

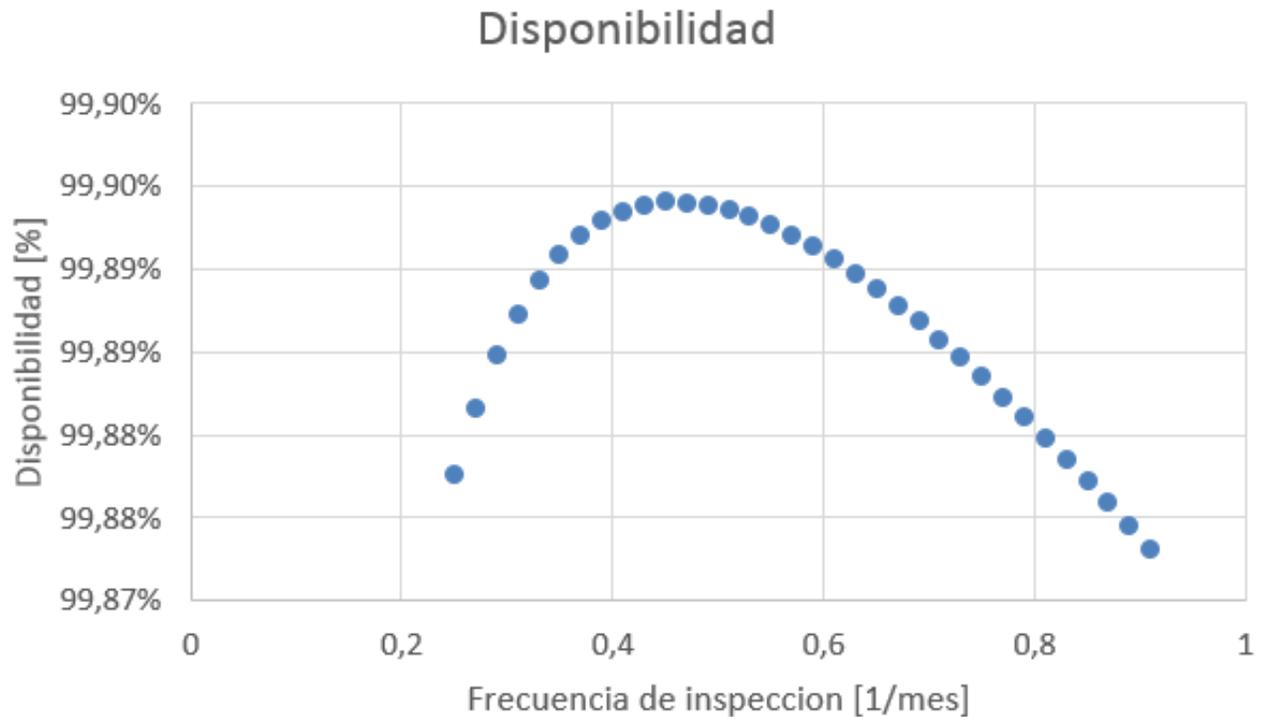
Los datos se grafican finalmente y se muestran en la figura 3.20.

Figura 3.20: Disponibilidad del activo en función de la frecuencia de inspección

Tanto los resultados de disponibilidad punto a punto y el cálculo mediante la fórmula coinciden. Se concluye entonces que la frecuencia óptima promedio de inspecciones es de $f = 0,459262935$ [1/mes].
