**FACULTAD DE GEOLOGÍA GEOFÍSICA Y MINAS  
ESCUELA PROFESIONAL DE INGENIERÍA DE MINAS**

**“IMPLEMENTACIÓN DEL SISTEMA MICHELIN EARTHMOVER  
MANAGEMENT SYSTEM EVOLUTION 2 EN FLOTA  
DE VOLQUETES MINA CUAJONE”**

**TESIS PRESENTADA POR EL BACHILLER  
CAJAVILCA CONDORI, GONZALO JESUS  
PARA OPTAR EL TITULO PROFESIONAL  
DE INGENIERO DE MINAS**

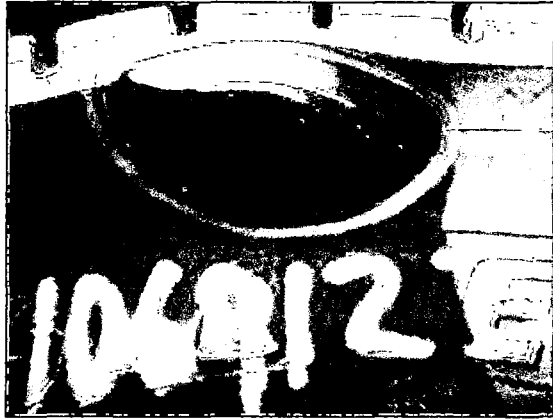
Fotografía N° 02: Separación por corte

Generalmente en banda de rodamiento ocasionada por rocas que abren la banda de rodamiento permitiendo el ingreso de agua, polvo, etc. Oxidando los cables de acero internos del neumático y separando la banda de rodamiento, en un inicio esta separación es localizada, pero con el rodaje se puede separar grandes secciones del neumático en la banda de rodamiento.

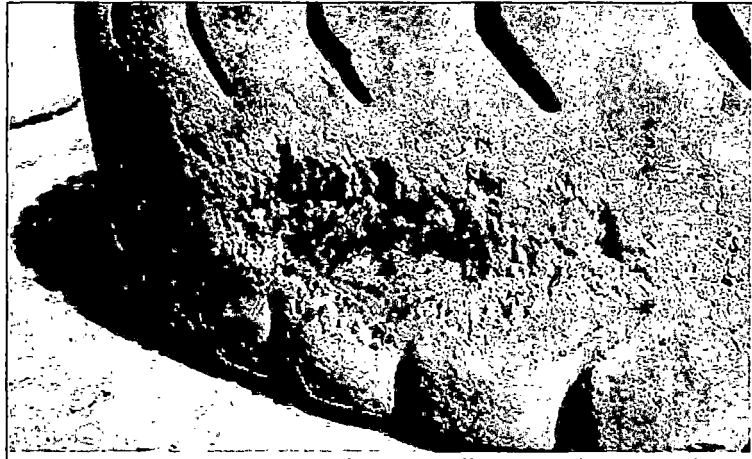
Fotografía N° 04: Sobre inflado de neumático

Las presiones de inflado alto generan desgaste prematuro en la banda de rodamiento enviando al neumático prematuramente a desecho (scrap).

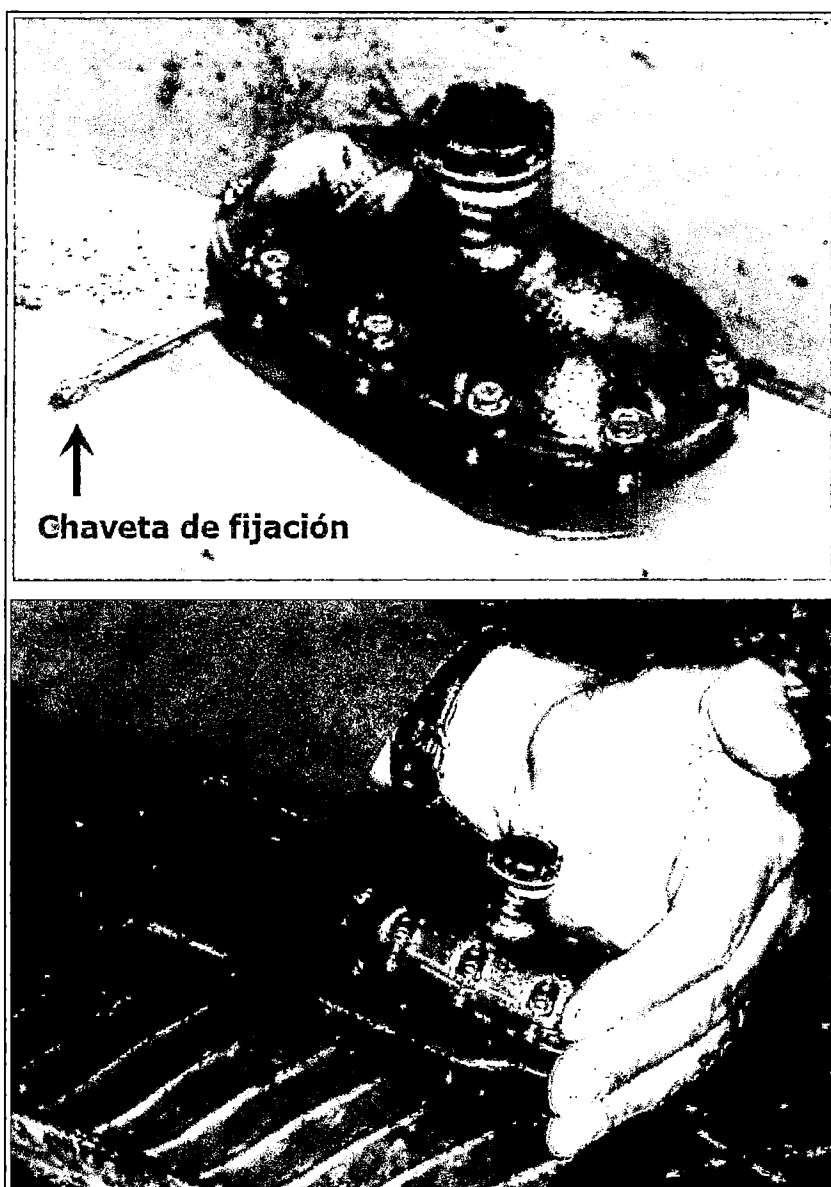
Fotografía N° 16: Colocación del sensor al parche

Se prepara el sensor asegurando que esté visible el número de identificación que se encuentra en la base, (o en el costado externo del tag), registrar este número y el número a fuego del neumático. También debe estar disponible la chaveta de fijación.

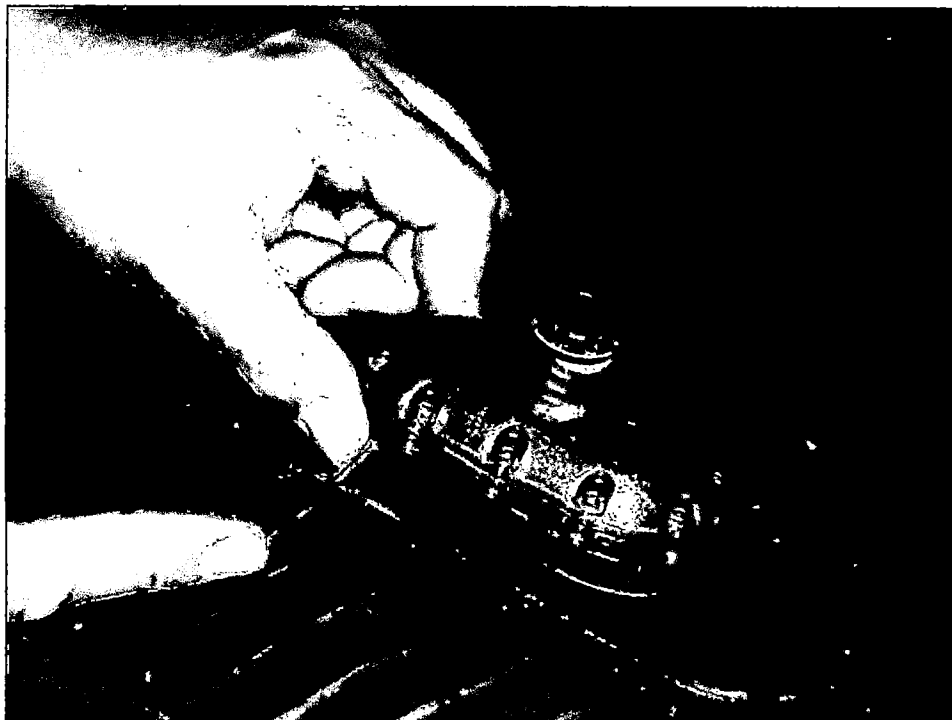
Fotografía N° 17: Fijación del sensor al parche

Se apoya el sensor en el soporte del parche que servirá de guía para su colocación, luego se desliza el sensor hasta que quede completamente montado sobre el parche.

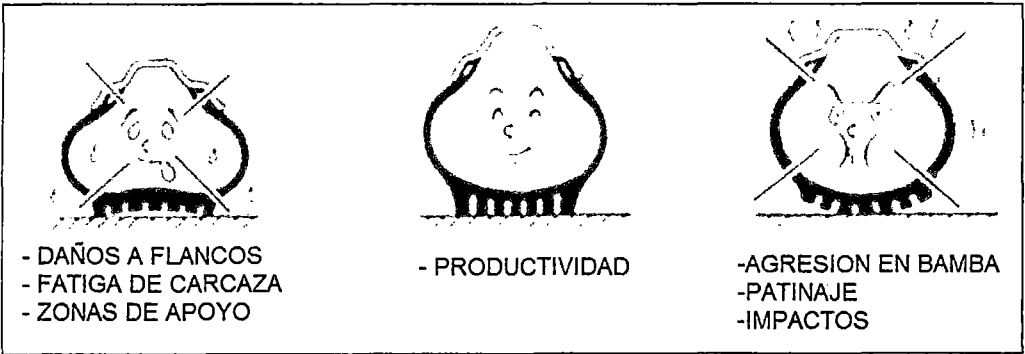
Figura N° 22: Daños en los neumáticos

- Presión adecuada para una determinada temperatura de trabajo, asegura flecha correcta minimizando daños y muertes prematuras del neumático.

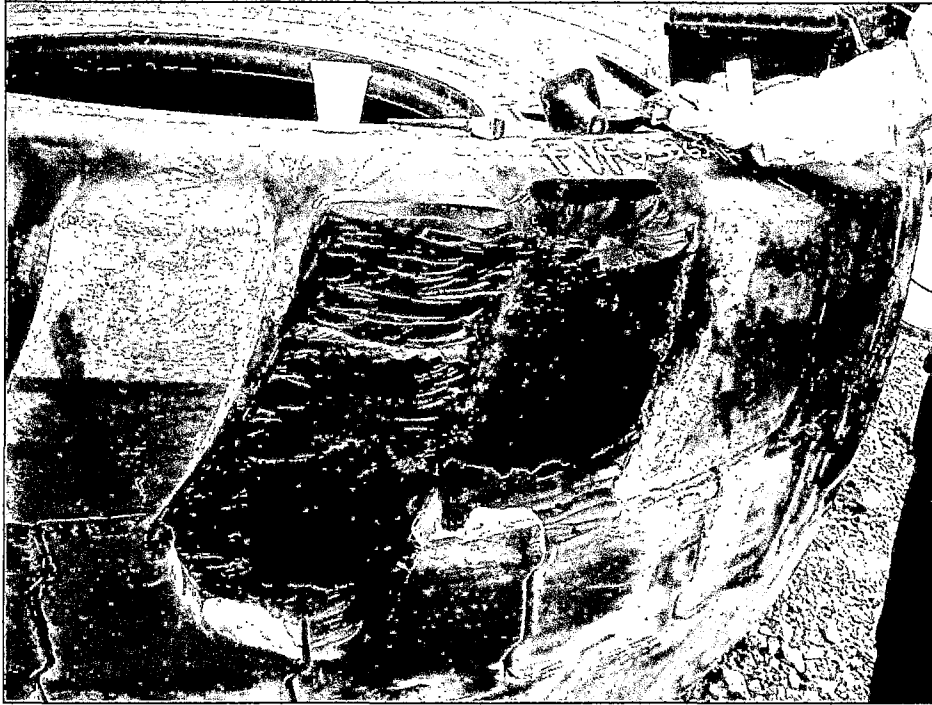
Fotografía N° 25: Separación térmica del neumático

- Minimiza riesgo de separaciones termo-mecánicas y elimina separaciones térmicas puras.
