ESTUDIO Y EVALUACIÓN DE UN RECUBRIMIENTO NANO-DIELÉCTRICO PARA USO EN AISLADOR

UNIVERSIDAD TECNICA FEDERICO SANTA MARIA
DEPARTAMENTO DE INGENIERÍA ELÉCTRICA
VALPARAISO - CHILE

Estudio y evaluación de un recubrimiento nano-dieléctrico para uso en aisladores

Memoria para optar al Título de
Ingeniero Electricista

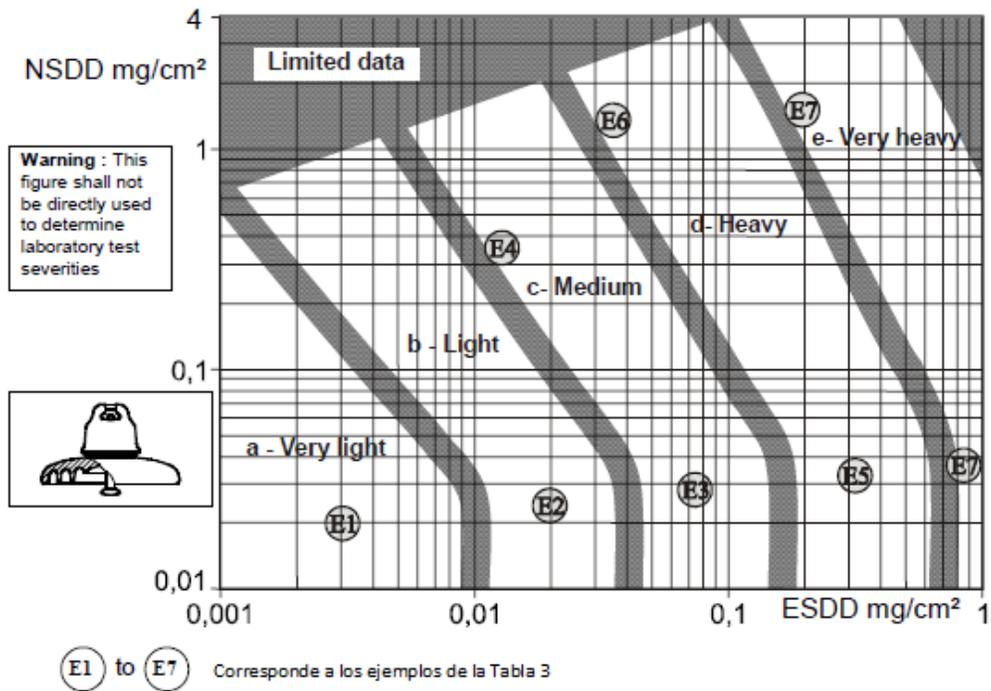
Figura 1. Severidad de la contaminación en sitios Tipo A. Relación entre ESDD/NSDD y SPS para el aislador de caperuza y vástago de referencia [10]

Para contaminación Tipo A, las Figuras 1 y 2 muestran los rangos de los valores de ESDD/NSDD correspondientes a cada clase de SPS para aisladores de referencia tanto de tipo pin, como de barra larga. Estos valores se toman de las mediciones en campo, experiencia y ensayos de contaminación. Los valores son los máximos que se pueden encontrar de mediciones regulares tomadas durante un periodo mínimo de un año. Estas cifras son aplicables solamente a aisladores de referencia y tienen en cuenta sus propiedades de acumulación de contaminación específicas.

Para severidades de contaminación extremas en el sitio, en las áreas sombreadas en la parte superior derecha de las Figuras 1 y 2, y en la parte derecha en la figura 3, no es posible usar reglas sencillas para asegurar un desempeño satisfactorio ante la contaminación. Además, para valores muy altos de NSDD relativos a la ESDD (área sombreada en la parte superior izquierda de las figuras 1 y 2), hay datos disponibles muy limitados. Estas áreas requieren un estudio muy cuidadoso y una combinación de soluciones de aislamiento y medidas paliativas (Véase la Sección 9.5.5 de la Norma).

Los valores de las Figuras 1 a 3 se basan en la contaminación natural depositada en los aisladores de referencia.

La transición de una clase de SPS a otra no es abrupta; por tanto, el límite entre cada clase en las figuras 1 a 3 está sombreado.

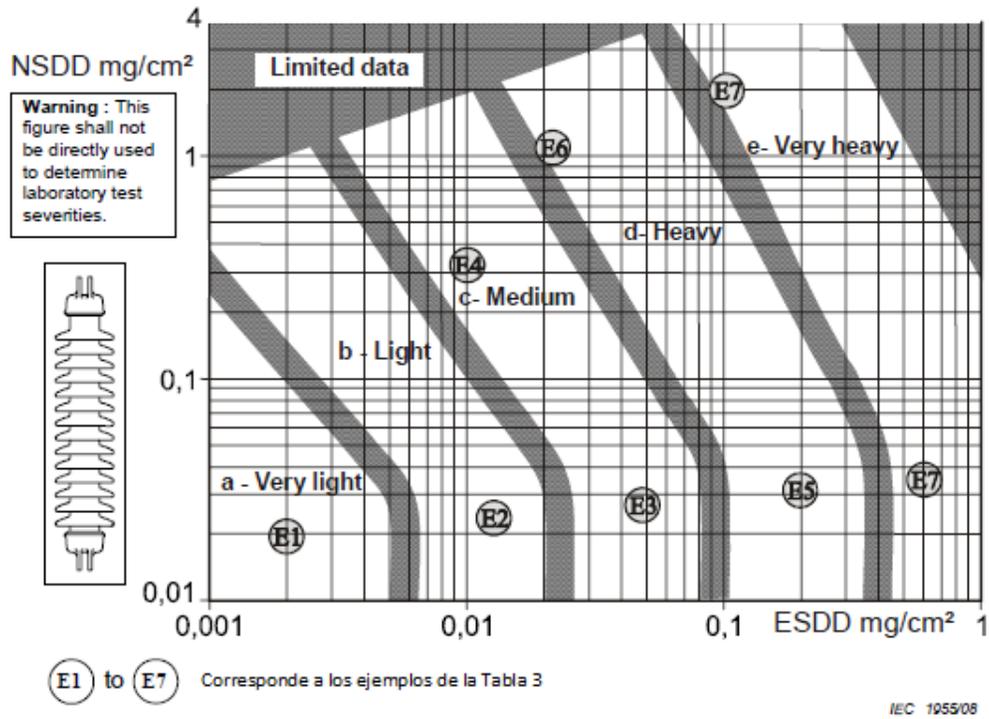
Figura 2. Severidad de la contaminación en sitios Tipo A. Relación entre ESDD/NSDD y SPS para el aislador de barra larga de referencia [10]

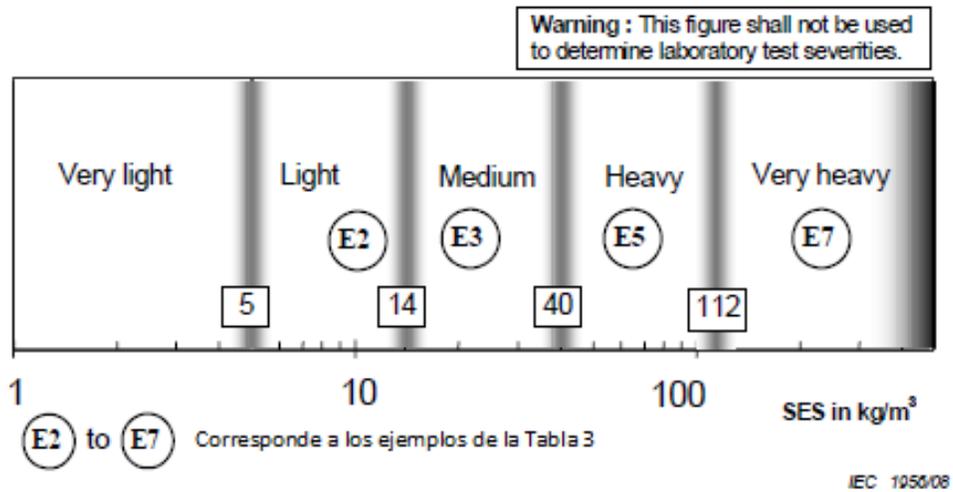
Figura 3. Severidad de la contaminación entre sitios Tipo B. Relación entre SES y SPS para aisladores de referencia o un monitor [10]

Para contaminación Tipo B, la figura 3 muestra correspondencia entre las mediciones de SES y clase de SPS para ambos tipos de aislador de referencia.

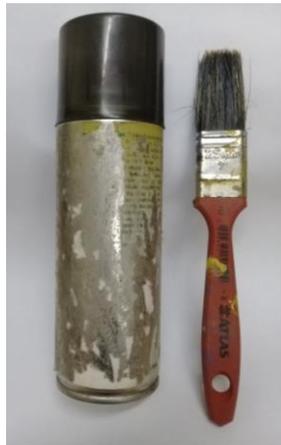
Fotografía 1. Producto y brocha

Primero que todo, antes de realizar las pruebas, se tuvo que recubrir los aisladores que fueron destinados a degradar. Los elementos utilizados para recubrir los aisladores fueron con ayuda de un rociador y una brocha, los que se muestran en la Fotografía 1. Los aisladores se dejaron colgados en una estructura de metal para luego ser rociados uno por uno pero no en la totalidad del aislador, ya que con una sola aplicación del rociador sobre una porción de la superficie dejaba recubrimiento suficiente para toda la superficie; esta se esparcía en la totalidad de la superficie con ayuda de la brocha. También se usó una mascarilla y guantes como medida de protección para no inhalar ni entrar en contacto con el producto. El aspecto de la superficie recubierta se muestra en la Fotografía 2. De los 32 aisladores, sólo 28 fueron recubiertos y los 4 restantes sin recubrir fueron usados como probetas testigos en la degradación a la intemperie. Luego, los aisladores recubiertos se dividen en tres grupos: 12 unidades para degradación a la intemperie, 12 unidades para ser degradados bajo radiación UV y 4 unidades para degradarlas bajo techo (Ver Tabla 4).

Primero que todo, la superficie de los aisladores tienen que estar limpios y secos. El fabricante recomienda limpiar la superficie con un solvente, por ejemplo alcohol, para obtener una mayor adherencia del producto. Una vez limpia la superficie, se debe preparar el producto para recubrir. El fabricante entrega el producto en una lata de aerosol como se mostró en la Fotografía 1. Antes de aplicar el producto se debe batir varias veces para que tenga la homogeneidad necesaria. Es de suma importancia destacar que el operario debe utilizar un traje que cubra su cuerpo y cabeza, mascarilla de seguridad, lentes y guantes, para no tener contacto alguno con el producto.

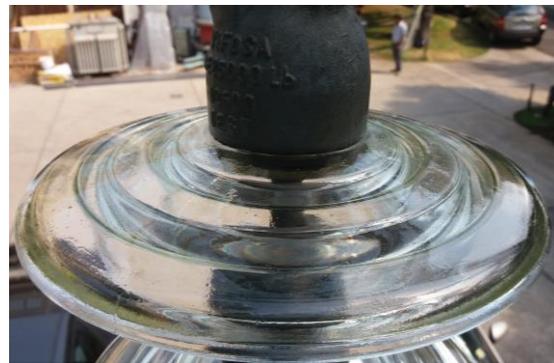
Fotografía 2. Aislador con producto

Al ser aplicado el recubrimiento en la superficie de los aisladores, se puede observar que tiene un aspecto aceitoso de color amarillento y brillante como se pudo observar en la Fotografía 2 antes de ser ensayados. Al término del primer ensayo se puede apreciar que hay un escurrimiento del recubrimiento en la superficie del aislador producto de la acción del campo eléctrico y contorneo durante el ensayo, pero no se observó ningún tipo de carbonización o de áreas secas del producto.

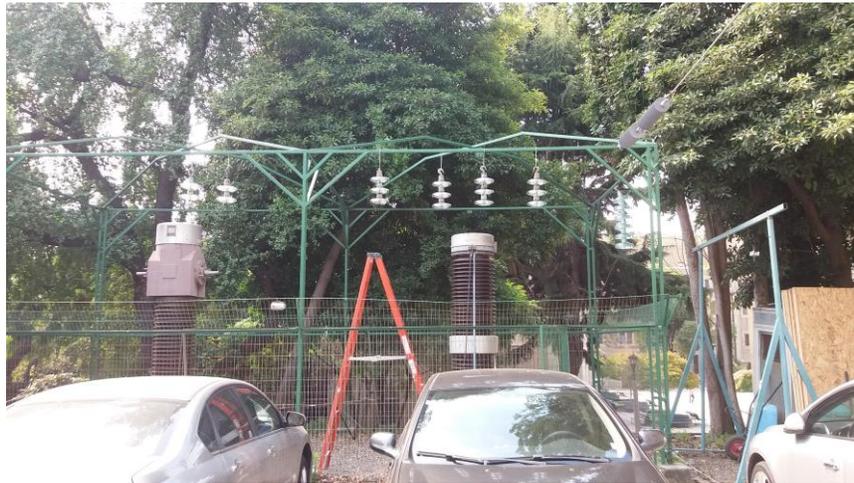
Fotografía 3. Montaje aisladores a la intemperie

De los 16 aisladores que se destinaron para ser degradados a la intemperie, 12 recubiertos se subdividieron en 4 cadenas de 3 aisladores cada una, y los 4 sin recubrir se subdividieron en

dos cadenas de 2 aisladores cada una, dejándose colgados en posición vertical en las dependencias del patio de ensayos a la intemperie del Laboratorio de Alta Tensión como se muestra en la Fotografía 3. Otros 12 aisladores recubiertos, subdivididos en 4 cadenas de 3 aisladores cada una, fueron colgados de manera vertical en una estructura metálica como muestra la Fotografía 4.a y luego dentro de una cámara especial de radiación UV en las dependencias del subterráneo del Pañol de Electricidad como muestra la Fotografía 4.b (Las especificaciones de dimensiones se detallan en la Sección 3.3.2). Las 4 unidades restantes, para ser degradadas bajo techo, se subdividieron en 2 cadenas de 2 aisladores cada una y se dejaron de la misma posición que las probetas anteriores en el subterráneo del Laboratorio de Alta Tensión (Fotografía 5). Todas las dependencias mencionadas se encuentran en la UTFSM, Casa Central.

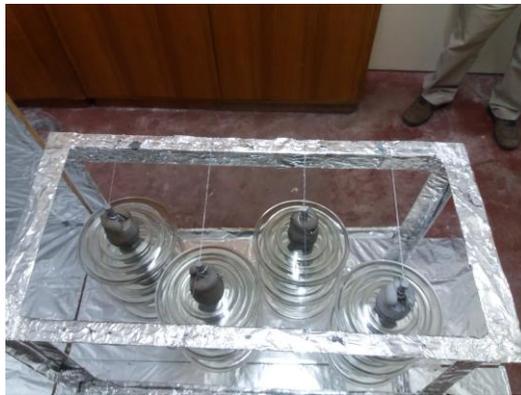
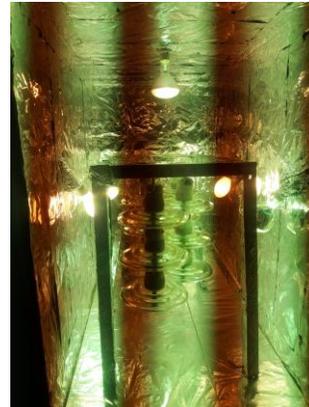
(a) Estructura de soporte

(b) Cámara de radiación UV

Fotografía 4. Montaje para aisladores bajo Radiación UV

Los aisladores recubiertos con RN se dejaron degradar en una cabina de radiación UV, diseñada y hecha en las dependencias de la UTFSM. La cabina está hecha de planchas de terciado marino de 1,20 [m] de alto por 1,55 [m] de largo y 0,85 [m] de ancho. Las paredes interiores de la cabina y la estructura que soporta los aisladores se recubren con papel aluminio el cual cumple el rol de reflejar la luz UV como se muestra en la Fotografía 6. Los aisladores recubiertos se cuelgan en una estructura de metal de 0,76 [m] de alto por 1,10 [m] de largo y 0,5 [m] de ancho como se muestra en la misma Fotografía 6. Con ayuda de 5 lámparas especiales de radiación UV, tres de 300 [W] y dos de 160 [W] (Fotografía 7) se dejan degradar los aisladores dentro de la cabina como se mostró en la Fotografía 4.b.

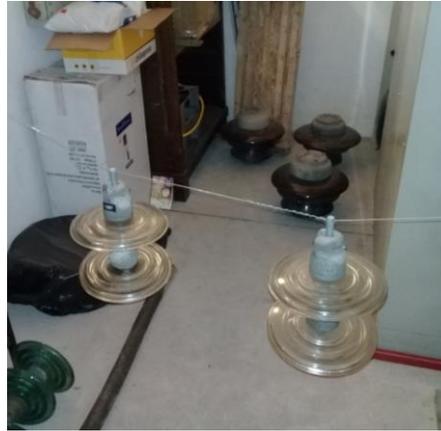
Fotografía 5. Montaje aisladores bajo techo

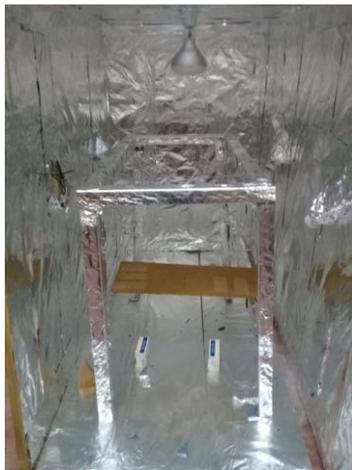
Fotografía 6. Cámara UV

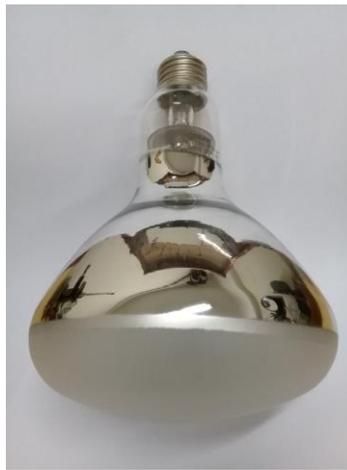
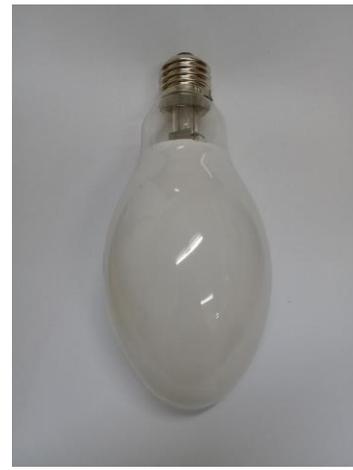
(a) Ampolleta 300[W]

(b) Ampolleta 160 [W]

Fotografía 7. Ampolletas UV

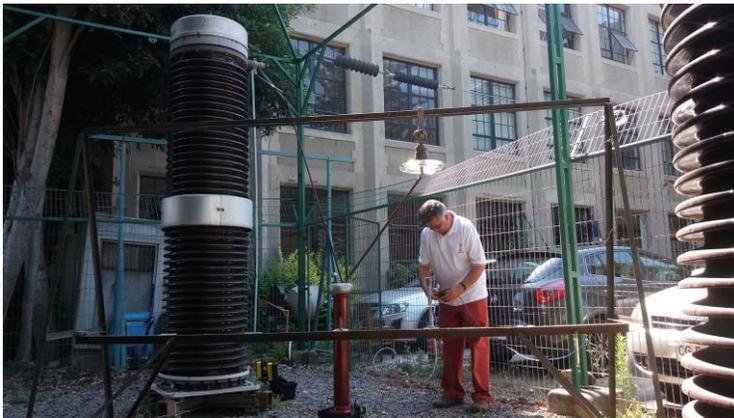
Fotografía 8. Montaje circuito de ensayo de aisladores

Los ensayos se realizaron considerando las prescripciones de las normas ANSI C.29.1, ANSI C.29.11. La disposición de los elementos para el ensayo de los aisladores de vidrio en condición seca y húmeda se muestra en la Fotografías 8 y 9 respectivamente.

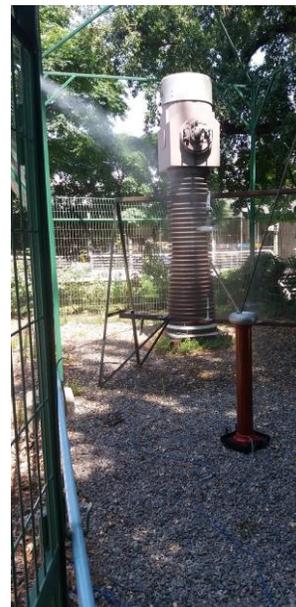
Fotografía 9. Ensayo húmedo

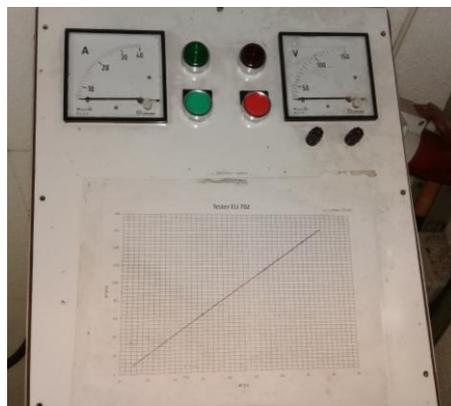
Fotografía 10. Tablero de control y medición

El circuito que se utiliza para realizar la medición se muestra en el Diagrama 1. La alimentación del circuito (VR) es la tensión de la red de 220 V (50 Hz) y el aumento progresivo de la magnitud de tensión se controla por medio de un variac (VT) ubicado en la cabina de medición. El diagrama muestra el transformador de potencial (T_1) con razón de transformación 380 /110 V, y luego está conectado un transformador elevador de potencial (T_2), con razón de transformación 110V/230 kV. El valor de magnitud de tensión y corriente se obtienen al observar el tablero mostrado en la Fotografía 10.

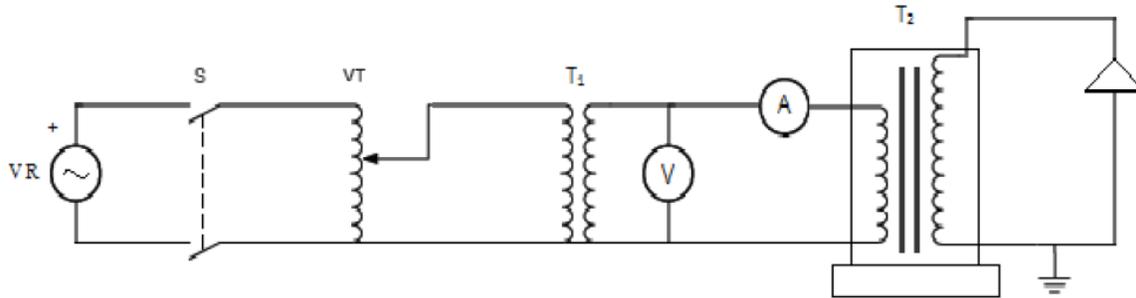
Diagrama 1. Circuito de ensayo para aisladores de suspensión.

Cada probeta fue sometida a diez solicitaciones progresivas de tensión de frecuencia industrial (50 Hz) a razón de 1kV/s app., hasta el contorno (ruptura superficial de la frontera dieléctrica sólido-aire). Cabe destacar que la tensión que se registra como tensión de contorno, es cuando la magnitud de corriente vista en el tablero se dispara hasta su valor máximo. Los valores de tensión de contorno medidos son corregidos (normalizados) a 25°C, 1013 mbar (760mm Hg) y 65% de humedad relativa HR, según la norma ANSI C29.1 según:

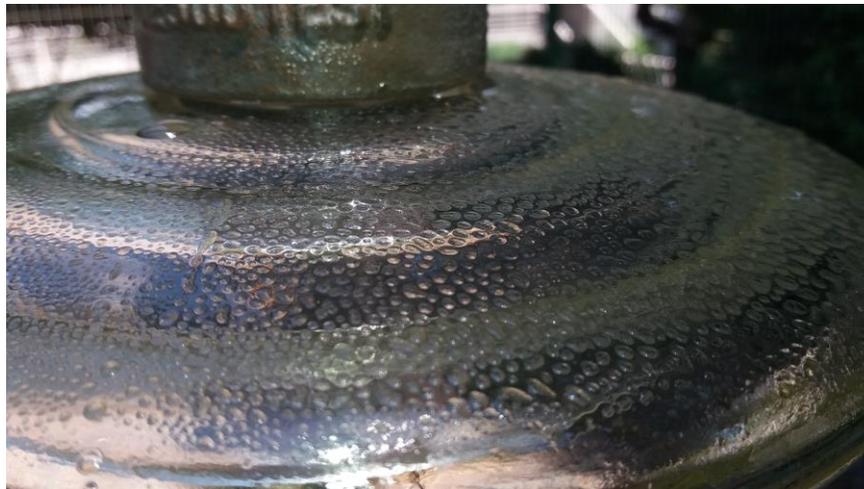
Fotografía 11. Estado hidrófobo aislador con RN sin degradar

Los resultados promedio de tensión de contorneo (TC) a aisladores sin degradar en condición seca fueron de 89,5 kV al inicio y 80,4 kV en el final del periodo de exposición. En condición húmeda, antes de realizar las mediciones, se hizo un chequeo visual del coeficiente hidrófobo el cual fue de HC1 (ver Fotografía 11). Luego, al hacer las pruebas en condición húmeda se obtuvo una TC de 74,2 kV para el inicio y 58,9 kV para los aisladores degradados al paso de 3 meses bajo techo.

El HC antes de realizar el primer ensayo en condición húmeda a los aisladores era de HC1 como se mostró en la Fotografía 11 y luego de realizar el ensayo fue de HC2 como muestra la Fotografía 12. Después de pasar el periodo de degradación bajo techo durante 3 meses, se pudo observar un escurrimiento del material formando gotas en el borde de los aisladores como se muestra en la Fotografía 13. Esto indica que el producto no tiene la capacidad de mantener una capa uniforme sobre la superficie, debido a que es demasiado líquido. Luego se volvió hacer inspección visual de la clasificación hidrófoba antes del ensayo (Fotografía 14), mostrando un HC2 y después del ensayo era de HC3 (Fotografía 15). Esto indica claramente que el producto se ve afectado al paso de las 10 mediciones que se realizan por ensayo, y no vuelve a recuperar su estado inicial.

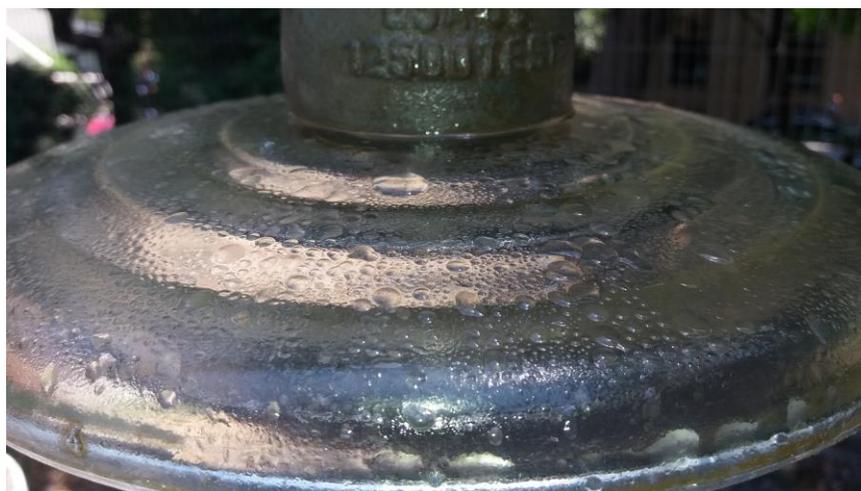
Fotografía 12. Estado hidrófobo aislador con RN sin degradar después de ensayo húmedo

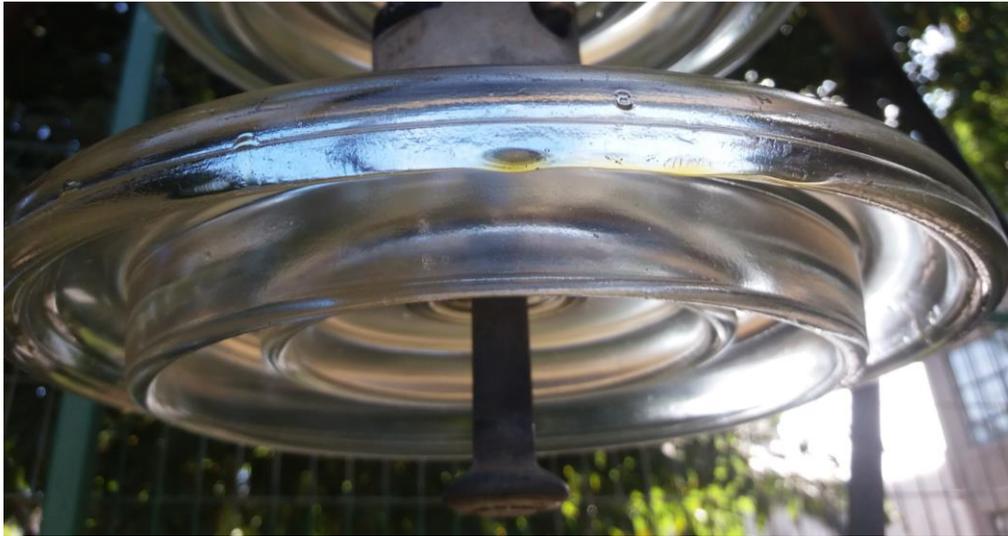
Fotografía 13. Aislador con RN degradado tres meses bajo techo

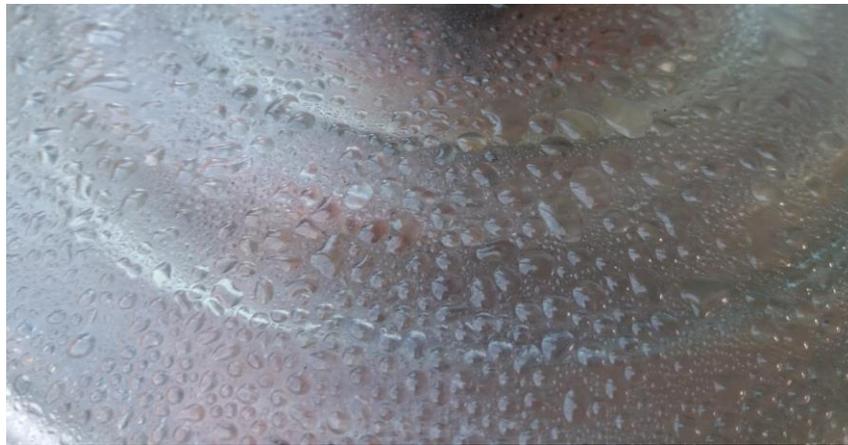
Fotografía 14. Estado hidrófobo de aislador con RN degradado tres meses bajo techo

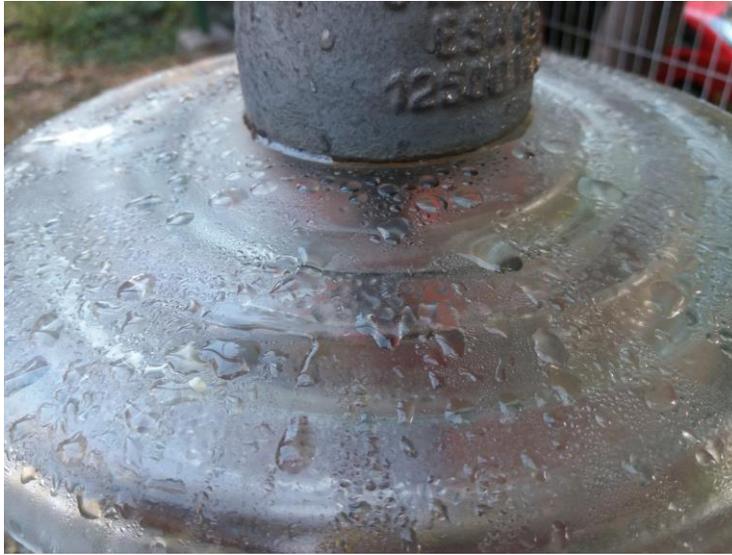
Fotografía 15. Estado hidrófobo de aislador con RN degradado bajo techo luego de ensayo húmedo

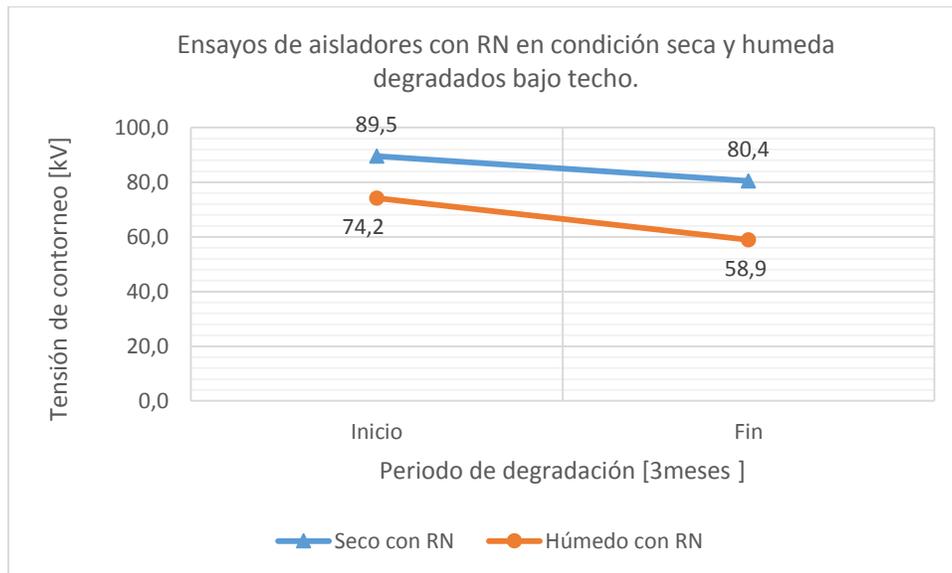
Gráfico 1. Ensayos de aisladores recubiertos en condición seca y húmeda: puntos en el inicio son sin degradar y puntos en el fin son previamente degradados bajo techo durante 3 meses.

Viendo el Gráfico 1 se puede apreciar que ambas rectas siguen tendencias decrecientes similares. Tanto para el caso de condición seca como húmeda, la disminución de sus tensiones de contorneo se puede deber a que, a pesar de que los aisladores se mantuvieron bajo techo, igual tuvieron un grado de contaminación debido a que se dejaron colgados a poco más de un metro y medio del suelo; esto quiere decir que se pudieron contaminar al hacer aseo al laboratorio o simplemente cuando gente caminaba en los alrededores. Si bien, a simple vista no era apreciable la presencia de contaminación, pudo haber presencia de contaminantes solubles sobre el producto. La diferencia radica en que bajo condición húmeda se obtuvo resultados con diferencias mayores entre periodos de degradación, donde hubo un decaimiento de TC de un 21% mientras que para el caso en condición seca sólo fue de un 10%. Esto se puede deber en parte a la disminución de la capacidad hidrófoba del recubrimiento con el paso de los ensayos húmedos ya que pudo escurrir la capa de

recubrimiento por acción del escurrimiento del agua (más adelante, en la Sección 3.4.5 se aprecia mejor este fenómeno), y también a la presencia de agentes ionizantes que pueden estar presente en la contaminación. Cabe mencionar que mientras se hacía registro de las rupturas para ambas condiciones de ensayo, la TC no disminuye al paso de cada medición, pero si disminuye al obtener el valor promedio de las mediciones de cada ensayo después del periodo de degradación.

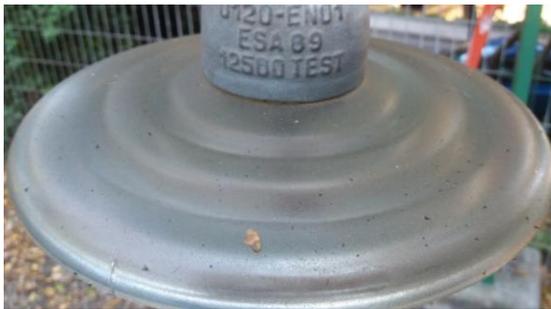
Fotografía 16. Aislador con RN degradado durante un mes a la intemperie

Con el paso del tiempo, se hace una inspección visual del estado de contaminación de la superficie de los aisladores, notándose así, una mayor cantidad de residuo con el pasar de los meses. Estos aisladores fueron expuestos en el Patio de Alta Tensión de la UTFSM como se mencionó anteriormente, pero hay que destacar que hubo labores de construcción en las cercanías de donde se dejaron expuestos los aisladores y además estaban bajo unos árboles, lo que hizo depositar gran cantidad de polvo, pequeñas ramas, hojas y feca de pájaros. El resultado de la capa contaminante que se depositó en los aisladores recubiertos según el paso del tiempo de exposición, se muestran en las Fotografías 16, 17 y 18 (1 mes, 2 meses y 3 meses respectivamente). El aspecto de las superficies de los aisladores sin recubrir degradados durante 2 y 3 meses se muestra en las Fotografías 19 y 20 respectivamente.

Según lo expuesto anteriormente, se puede decir que el aislador con producto presenta una disminución progresiva en su TC con el paso del tiempo, donde cada vez su capa de depósito contaminante iba en aumento como se mostró en las Fotografías 16, 17 y 18. Si bien se esperaba que el producto tuviese una característica de repeler o de recubrir las partículas contaminantes con el producto de tal forma de mantener estable su superficie hidrófoba, como es en el caso de uso de grasas [2] [5] [14], mostró un comportamiento contrario. Incluso, luego de la precipitación, entre el segundo y tercer periodo de degradación, se pudo apreciar que los aisladores sin RN se limpiaron con facilidad (Fotografía 20) y tuvieron una TC de mayor magnitud respecto a los aisladores que si tenían recubrimiento luego del tercer periodo de degradación; mientras que los aisladores con RN tenían una capa importante de contaminante y su auto limpieza no fue satisfactoria.

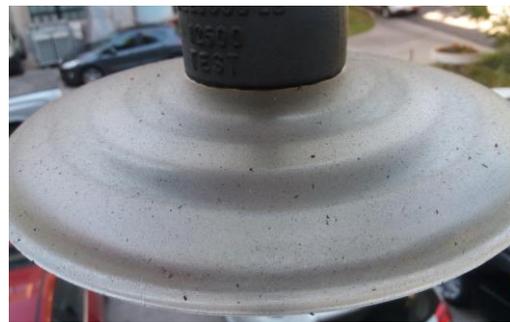
Fotografía 17. Aislador con RN degradado durante dos meses a la intemperie

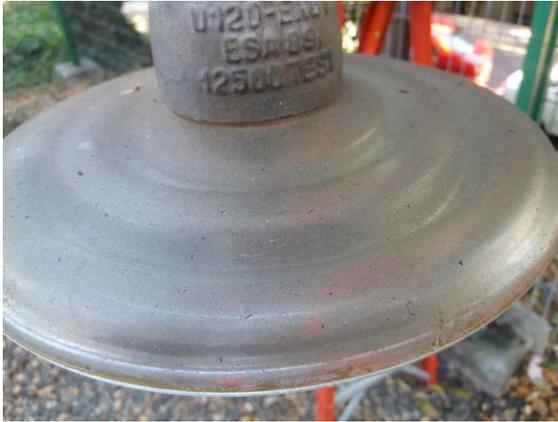
Fotografía 18. Aislador con RN degradado durante tres meses a la intemperie

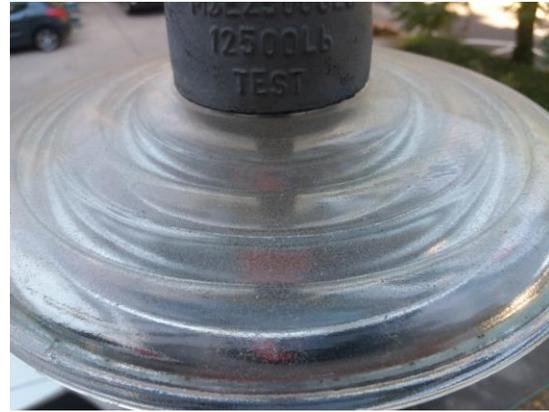
Fotografía 19. Aislador sin producto degradado a la intemperie por dos meses

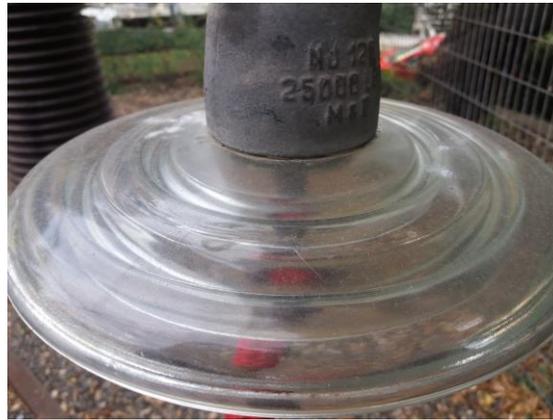
Fotografía 20. Aislador sin producto degradado a la intemperie por tres meses

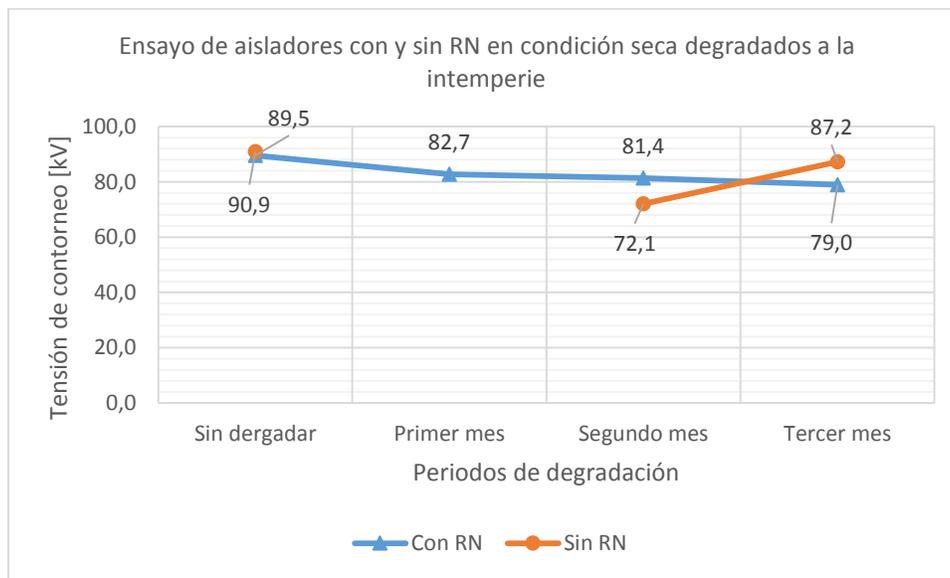
Gráfico 2. Ensayos de aisladores con y sin RN en condición seca degradados a la intemperie.

caso recubierto. Si se hace una comparación en el segundo periodo de degradación, se puede observar que en este caso, hay un decaimiento en la TC de un 11,5% respecto al caso con RN; mientras que en el tercer periodo hay un repunte de un 21% respecto a la TC del segundo periodo y a su vez un aumento de un 10,4% respecto al caso con RN. La causa de esto se puede deber a que entre el segundo y tercer periodo de degradación hubo precipitaciones* (entre los meses de Abril y Mayo), causando así un lavado superficial en ambas probetas, pero teniendo un resultado de lavado más significativo en la probeta sin RN. Ambas superficies se pueden comparar observando claramente una superficie bastante sucia en la Fotografía 18 y su contraste en la Fotografía 20. Finalmente, para el caso de aisladores sin RN, la diferencia que se registró entre la primera medición (sin degradar) y el último periodo de degradación fue un decaimiento de 4% en la TC.

Otro aspecto importante a considerar, es que hubo fuerte presencia de corona en los ensayos en aisladores con producto cercano a la magnitud de 54 kV, mientras que en los aisladores sin producto hubo poca presencia corona antes de la ruptura abrupta entre superficie-aire. Esto se debe a la gran presencia de contaminantes no solubles los cuales retienen humedad y también la presencia de contaminantes salinos que promueven la ionización, produciendo así rupturas de baja intensidad [15].

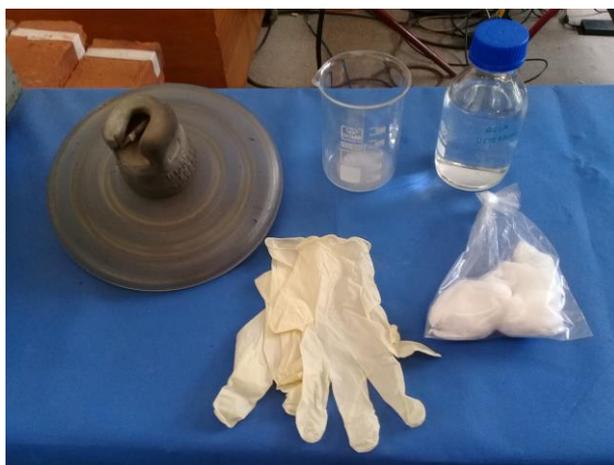
Fotografía 21. Implementos para extraer contaminación de aislador

Al final de estos ensayos, se eligió uno de los aisladores que se dejó degradando durante 3 meses en condición seca para medir su grado de contaminación según lo descrito en la norma IEC 60815 en su Anexo C, como se explicó en la Sección 3.3.1. Según esta norma, el

ambiente al cual fueron expuestos los aisladores es del tipo A, donde sus componentes principales son: la contaminación soluble que forma una capa conductora cuando se humedece, y la contaminación no soluble que forma una capa adherente para la contaminación soluble [16]. El aspecto del aislador al que se hizo esta medición, junto a los elementos utilizados para extraer la contaminación de este, se muestran en la Fotografía 21. El aspecto del aislador posterior a la limpieza y los depósitos contaminantes se muestran en la Fotografía 22. Estos depósitos se analizaron en el Laboratorio de Química de la UTFSM para medir la conductividad de la solución y su contenido de componentes no solubles (ver resultados de medición en Laboratorio en Anexo 2), los cuales arrojaron un resultado de 158,9[$\mu\text{S}/\text{cm}$] y 178,9[mg], respectivamente. Luego, usando las expresiones matemáticas mostradas en el Anexo C, en su sección C.4, da una densidad de depósitos solubles (ESDD) de 0,00778[mg/cm²] y su densidad de depósitos no solubles (NSDD) de 0,0556[mg/cm²]. Dado estos resultados y siguiendo con lo descrito en la Sección 8.3 de la norma, se puede decir que es una contaminación es del tipo E₃ o contaminación media.

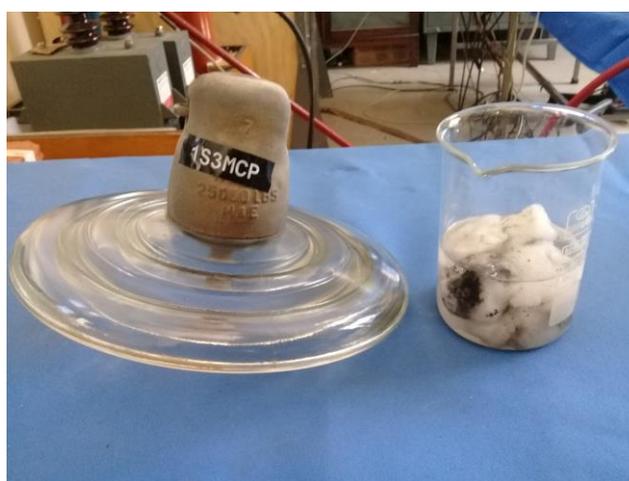
Fotografía 22. Aislador limpio y reservorio de contaminante

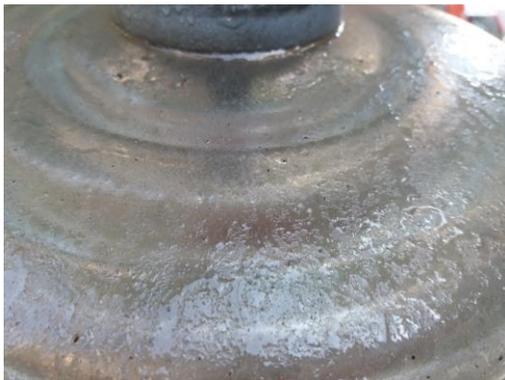
Fotografía 23. Estado hidrófobo de aislador después de estar un mes degradado a la intemperie

Como se dijo anteriormente, los aisladores fueron sometidos a una contaminación progresiva como se observó al paso del tiempo de exposición. Al paso del primer mes, ya se veía una capa de depósitos sobre la superficie de los aisladores. Los aisladores contaminados se preparan para ser ensayados en condición húmeda rociándolos con agua destilada. Al estar húmedos, se hace una inspección del estado hidrófobo de la superficie mostrando rápidamente un decaimiento abrupto de la característica hidrófoba, registrando un coeficiente de HC5 como se muestra en la Fotografía 23 para el aislador degradado durante un mes, antes de ser ensayado, y luego de realizar el ensayo húmedo, se puede observar que decae nuevamente a HC6 como muestra la Fotografía 24. Para el caso del aislador degradado dos meses que se muestra en la Fotografía 25, se puede observar que es similar al primer caso con la diferencia que en su superficie muestra sectores hidrófobos diferentes como se muestra en la Fotografía 26 posterior al ensayo. Para el caso del aislador degradado 3 meses tuvo un repunte de su estado hidrófobo, el cual se puede deber a la precipitación donde pudo haber lavado en cierta medida la superficie como se muestra en la Fotografía 27, pero luego del ensayo decae nuevamente hasta ser totalmente hidrófilo (HC6) como se muestra en la Fotografía 28.

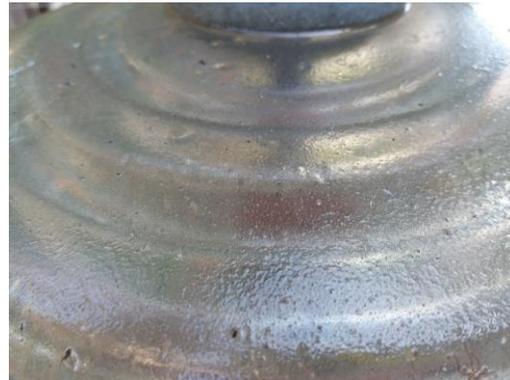
Fotografía 24. Estado hidrófobo de aislador degradado durante un mes después de ensayo húmedo

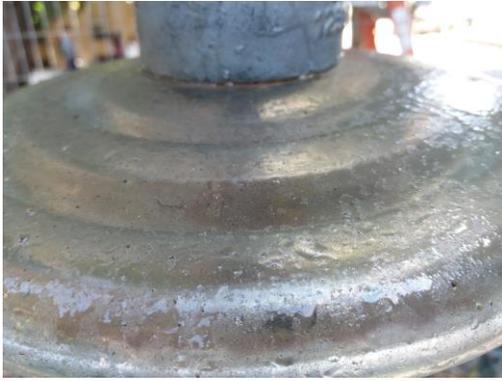
Fotografía 25. Estado hidrófobo de aislador degradado a la intemperie durante dos meses

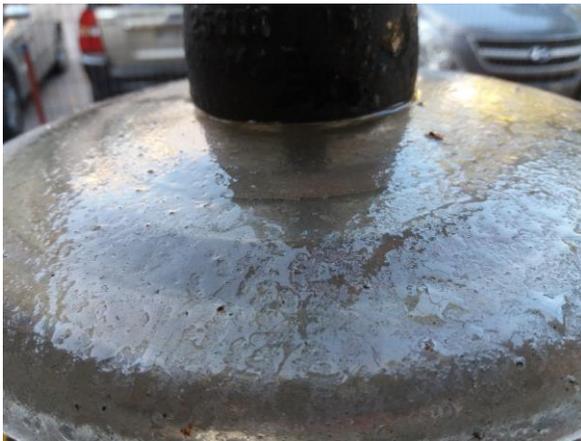
Fotografía 26. Estado hidrófobo de aislador degradado de la intemperie durante dos meses después de ensayo húmedo

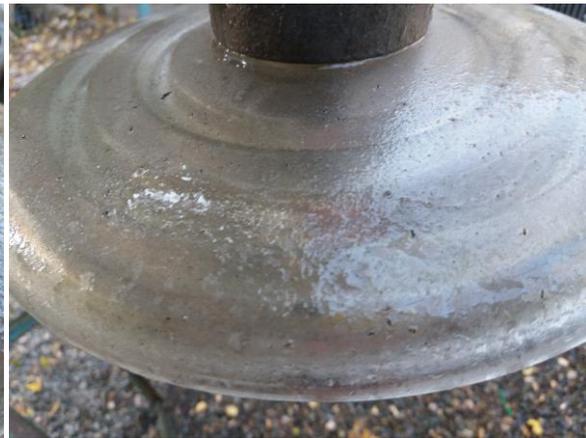
Fotografía 27. Estado hidrófobo de aislador con RN degradado a la intemperie durante 3 meses

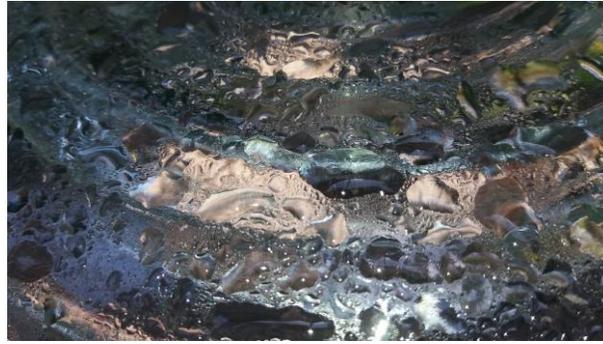
Fotografía 29. Superficie hidrófoba de aislador sin producto

Respecto a la medición sin RN, sólo se obtuvo un resultado de TC de 69,8 kV, que en comparación con la probeta recubierta, su diferencia es de un 6%. Su coeficiente hidrófobo fue HC3 como se muestra en la Fotografía 29. Se hizo una sola medición dado que estos aisladores (2 unidades) se reutilizaron para ser parte de los aisladores que fueron degradados a la intemperie sin RN, para luego ser nuevamente ensayados en seco como se mostró en la Sección 3.4.2.2.

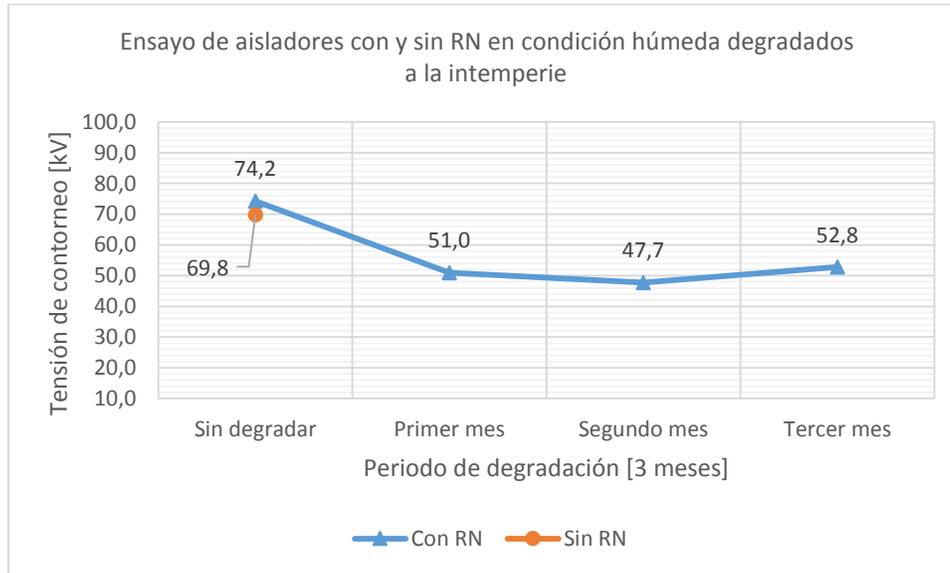
Gráfico 3. Ensayo en condición húmeda para aisladores con y sin producto bajo degradación a la intemperie.

El resumen de los resultados de aisladores con y sin RN en condición húmeda se muestra en la Tabla 8 y en el Gráfico 3.

También se destaca el aumento de TC luego del tercer periodo de degradación, teniendo un aumento de aproximadamente un 11 % respecto a la medición anterior. Este último puede deberse a que la auto limpieza del aislador tuvo un efecto positivo, a pesar de presentar una contaminación visible. El efecto de depósitos de contaminantes salinos en la superficie de aisladores es el más perjudicial cuando estos están en servicio, debido a que facilita la conductividad eléctrica en la superficie del aislador al entrar en contacto con la humedad, promoviendo así el proceso de ruptura a una menor tensión. Esto se ve reflejado en la presencia de arcos de color naranja (baja energía) entre el espárrago y las faldas del aislador, antes de la ruptura total por el aire al momento de hacer las mediciones. Es posible que gracias al escurrimiento de agua causada por la precipitación, se pudo limpiar o extraer el exceso de esta contaminación salina presente en la superficie, produciendo así un registro de aumento de TC en el último ensayo realizado.

Si bien los resultados obtenidos después de los periodos sucesivos de degradación presentan un declive importante respecto a la medición de referencia (sin degradar), estos muestran una tendencia a estabilizarse al igual que el caso del ensayo en condición seca.

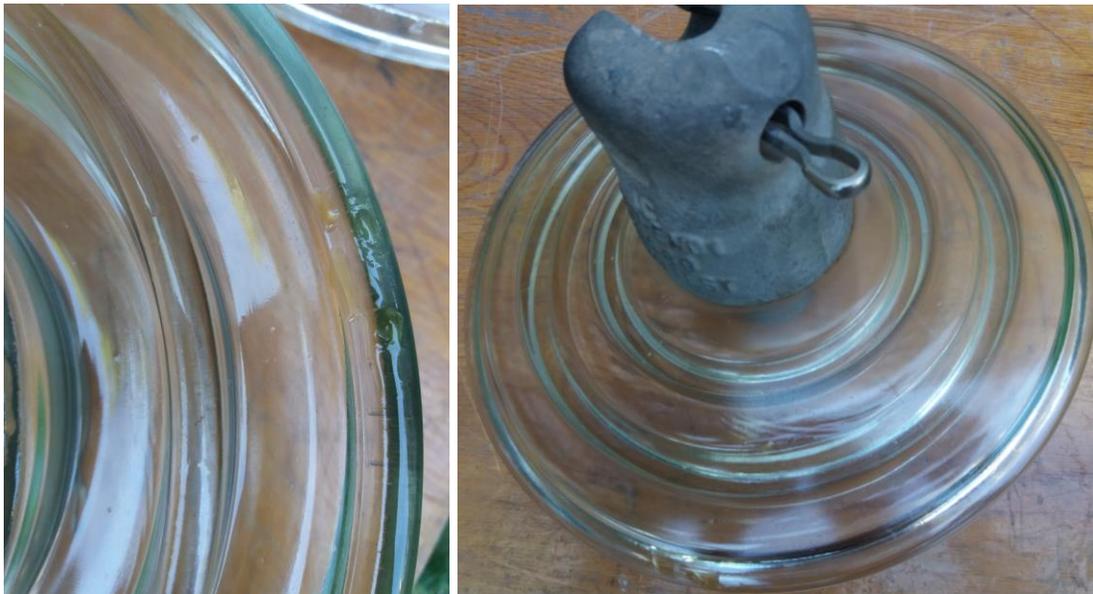
Fotografía 30. Aspecto aislador recubierto y degradado un mes bajo UV

Los aisladores que se degradaron durante un mes se sacaron de la cámara UV para luego ser ensayados. Se puede apreciar que sobre su superficie es casi imperceptible que tiene producto, salvo la presencia de gotas del producto en las faldas del aislador como se muestra en la Fotografía 30. Esto da señal que existe escurrimiento del producto y no resulta como una capa compacta, al igual como se observó en los aisladores bajo techo que se degradaron durante tres meses. Los resultados obtenidos del ensayo en condición seca de aisladores recubiertos, muestran que hay un decaimiento del 8% de la TC al cabo del primer periodo de degradación. En el siguiente periodo se presenta el decaimiento de un 3,2% entre el primer y segundo periodo de degradación, y entre el segundo y tercer periodo prácticamente no hay variación. Haciendo otra comparación, entre el resultado preliminar (sin degradar) y el del obtenido al paso del tercer mes de degradación, se observa que hay una diferencia de un 12%. Estos resultados se pueden visualizar en la Tabla 9.

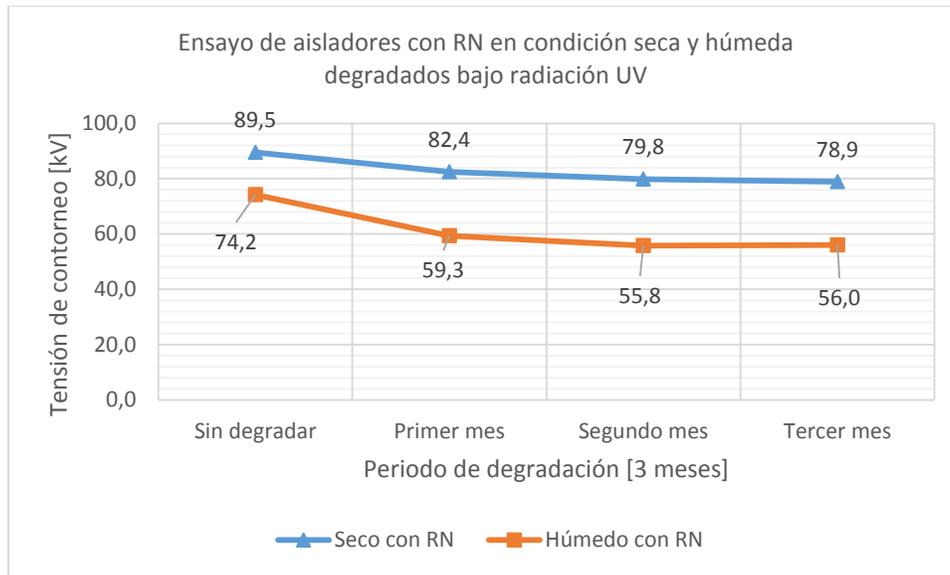
Gráfico 4. Ensayos en condición seca y húmeda para aisladores recubiertos degradados en radiación UV.

Al observar en la Gráfica 4, después de la primera medición, los resultados de la TC sufren un decaimiento pero con tendencia a converger en un resultado de ruptura como se aprecia en la disminución de la diferencia porcentual entre resultados sucesivos. Esto puede significar que el recubrimiento al ser degradado bajo radiación UV, disminuye su capacidad de

A pesar de esto, en la Gráfica 4 se observa que después de la caída entre el primer y segundo punto, la pequeña diferencia de tan sólo 0,4% entre el segundo y tercer periodo de degradación da luz a una tendencia a converger alrededor de una magnitud de 56 [kV] en el mediano plazo; comportamiento similar que el observado en los ensayos de condición seca.

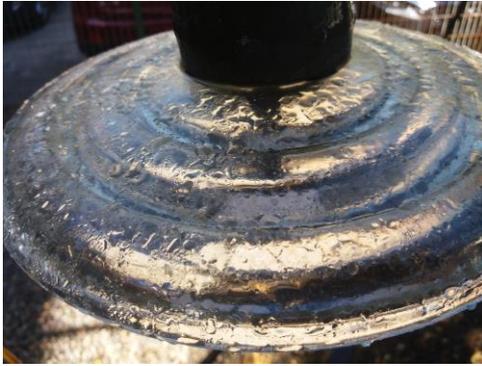
Fotografía 31. Estado hidrófobo aislador degradado en UV durante un mes

A medida que se iban realizando los ensayos, se puede decir que el producto fue perdiendo su capacidad hidrófoba, registrando un coeficiente hidrófobo de HC4 en un principio, como se muestra en la Fotografía 31, hasta decaer a un estado hidrófilo luego del ensayo efectuado al aislador degradado durante tres meses como muestra la Fotografía 32.

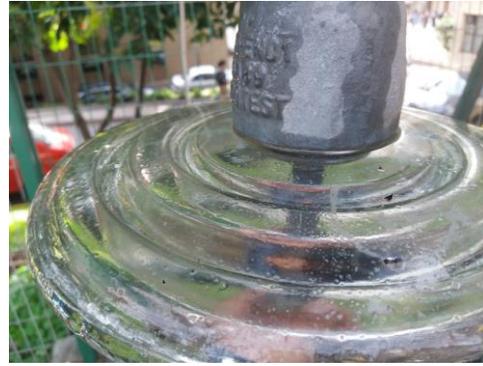
Fotografía 32. Estado hidrófobo aislador degradado en UV durante tres meses después de ensayo húmedo

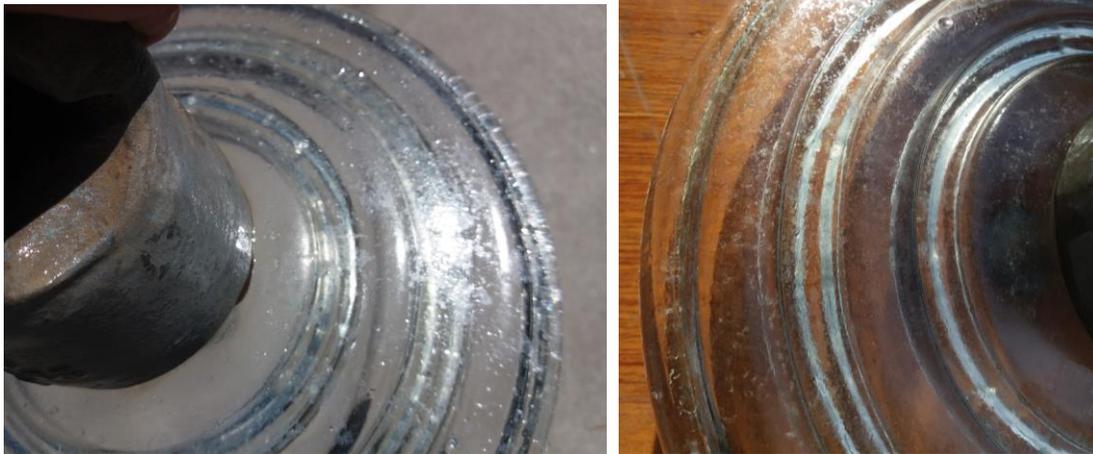
Fotografía 33. Aspecto de aislador degradado bajo UV luego de ensayo húmedo

Es de suma importancia mencionar que después de los ensayos en condición húmeda, al ser secados los aisladores, se percata de un daño superficial del producto. El daño tiene un aspecto de resequedad que se percibe como una superficie quebradiza o escamosa del producto sobre la superficie de vidrio y con presencia de un polvillo blanco como se muestra

en la Fotografía 33. Estos defectos superficiales pueden haber producido caminos conductivos que facilitaron el proceso de ruptura. Estos daños fueron progresando conforme al periodo de degradación como se muestra en las Fotografías 34. Posiblemente se pudo deber a la pérdida de partículas del producto a causa de la exposición continua de alta temperatura y a la radiación ultra violeta en sí, produciendo una resequedad del producto y consigo una pérdida de adherencia de este al vidrio. También se pudo deber a que el vidrio sufre dilatación y/o contracción de su estructura cristalina a causa de los cambios de temperatura sufridos en la cámara UV, por lo que el efecto combinado de esta característica y la resequedad del producto pudieron haber producido pequeñas grietas del recubrimiento pero esto era imperceptible. A pesar de que el efecto de agrietamiento del producto no pudo ser observado a simple vista antes del ensayo húmedo, quedó en evidencia posterior al ensayo como se mostró en la Fotografía 33.

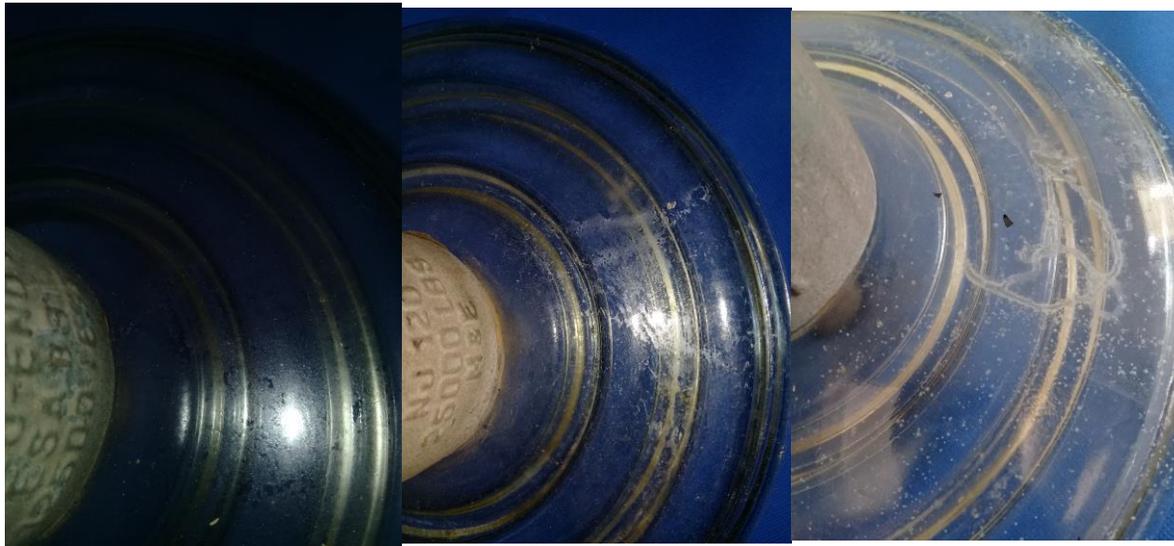
(a) Después de un mes

(b) Después de dos meses

Fotografía 34. Aspecto de aisladores degradados en UV después de ensayo húmedo

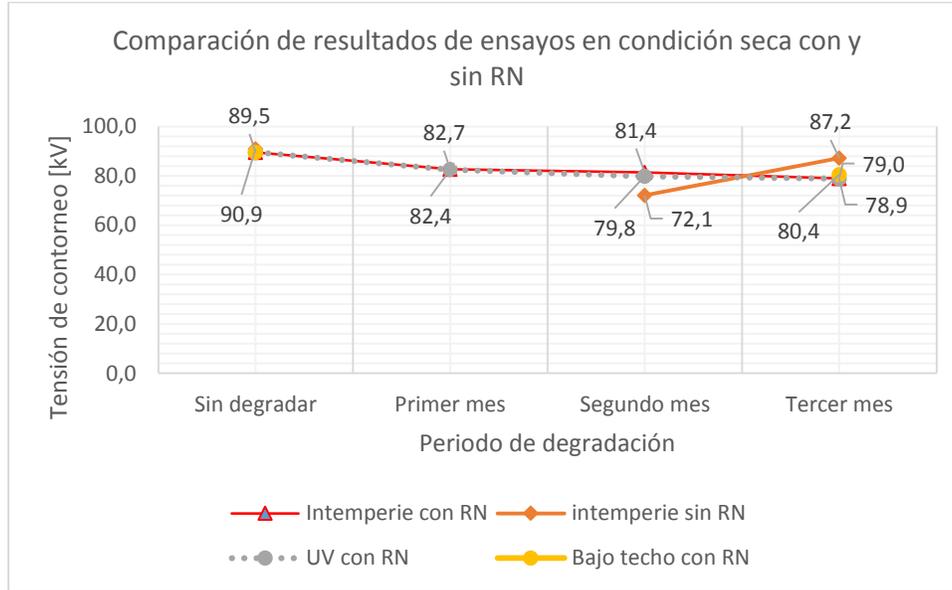
Gráfico 5. Comparación de resultados de ensayos en condición seca con y sin RN.

Esto da luz de que a pesar de que los aisladores recubiertos fueron degradados ante diferentes ambientes, estos, luego del caso preliminar, tuvieron un comportamiento similar. Esto a su vez se ve reflejado en el Gráfico 5, donde las curvas se ven prácticamente sobrepuestas, y a pesar de que los valores resultantes para el caso bajo techo sólo se obtuvieron los resultados preliminares y finales, se puede decir que los resultados de tensión de contorno tienden a un valor similar, alrededor de los 80 kV. De esta información se puede decir que: independiente de los ambientes a los cuales fueron expuestos los aisladores recubiertos, no hubo gran influencia de los distintos grados de exposición en los resultados obtenidos de tensión de contorno al momento de ser ensayados en condición seca. Para todos los casos, parece ser que la rigidez dieléctrica del conjunto “producto-aislador”, muestra una tendencia decreciente luego del caso sin degradar, pero que converge a un valor dado luego de todo el periodo de exposición a la degradación.
