ESTUDIO Y EVALUACIÓN DE UN RECUBRIMIENTO NANO-DIELÉCTRICO PARA USO EN AISLADOR

UNIVERSIDAD TECNICA FEDERICO SANTA MARIA
DEPARTAMENTO DE INGENIERÍA ELÉCTRICA
VALPARAISO - CHILE

Estudio y evaluación de un recubrimiento nano-dieléctrico para uso en aisladores

Memoria para optar al Título de
Ingeniero Electricista

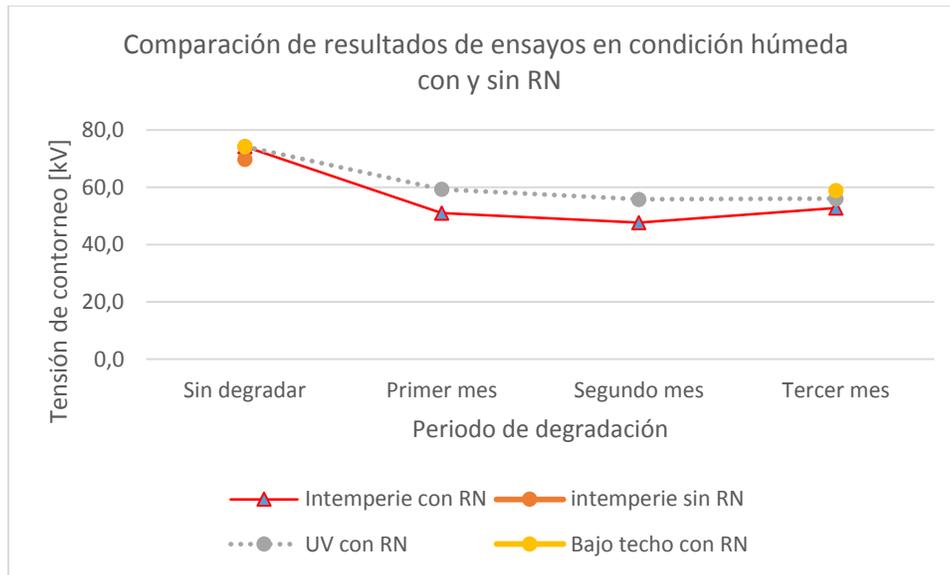
Gráfico 6. Comparación de resultados de ensayos en condición húmeda con y sin RN.

Finalmente, se puede decir que para el caso en condición húmeda existen diferencias al momento de comparar los resultados al final de todo el proceso de degradación, siendo el

caso bajo techo el de mayor registro de tensión de contorno, seguido por el caso UV y por último el de peor rendimiento que es el caso a la intemperie. Por lo tanto, si se contrasta con el caso en condición seca, aquí si hay un orden de valor al momento de analizar los distintos procesos de degradación según sus condiciones de superficie.

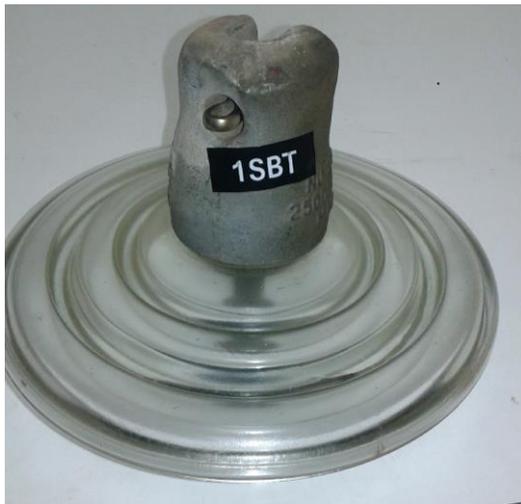
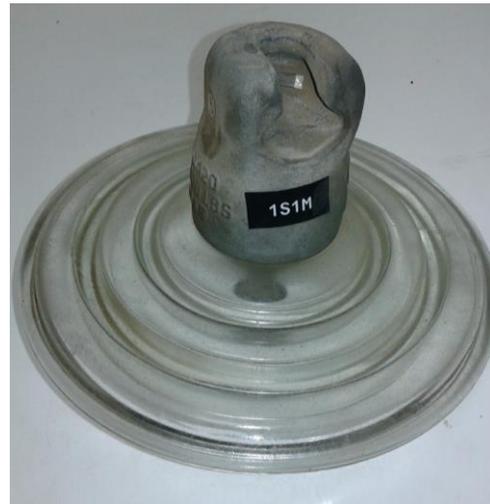
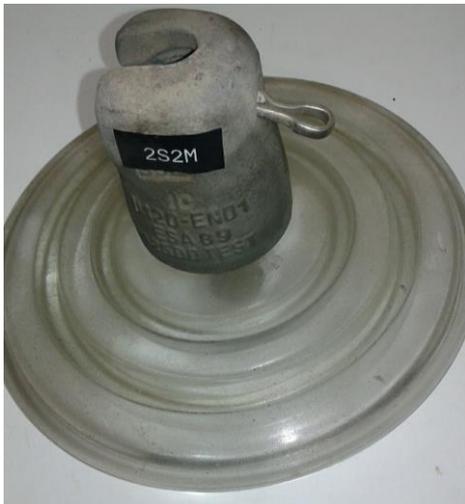
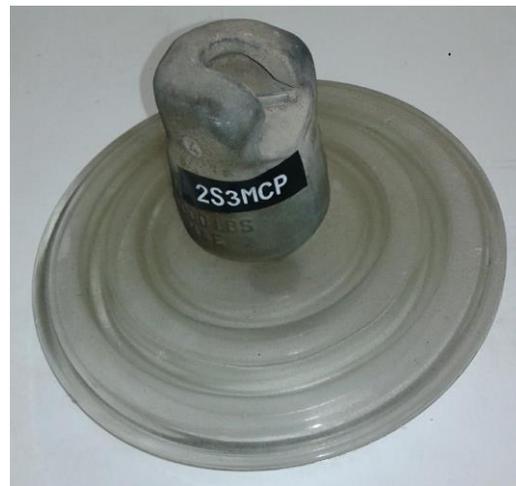
(a) Bajo techo

(b) Intemperie un mes

(c) Intemperie dos meses

(d) Intemperie tres meses

Fotografía 35. Aspecto de superficie aisladores previamente degradados a la intemperie y luego lavados

Luego de ser lavados los aisladores, se puede observar una disminución de la contaminación en la superficie del vidrio, pero aún es visible una cantidad no despreciable de contaminación debido a que la presión aplicada por el compresor no fue suficiente para remover toda la contaminación presente en la superficie, a excepción del caso bajo techo. Esto se puede observar en la Fotografía 35.

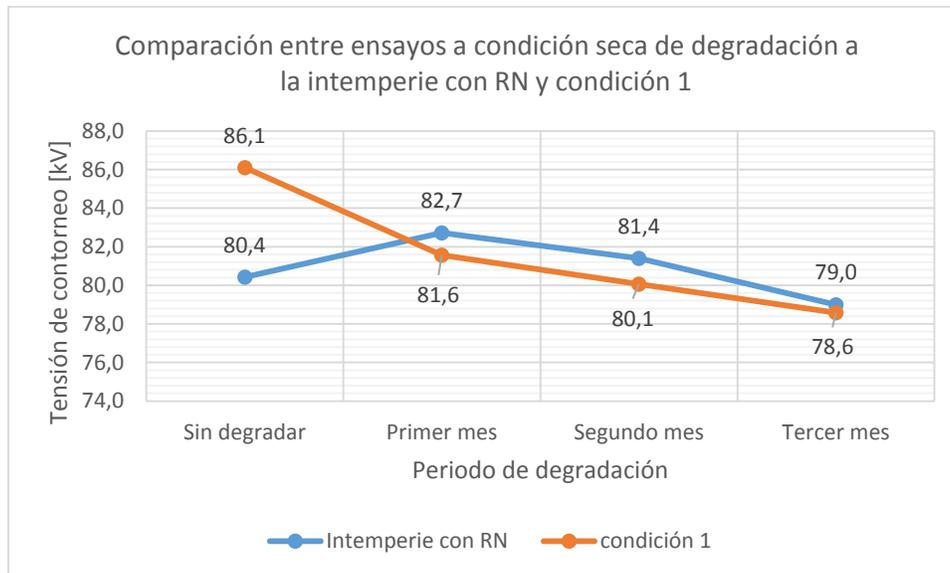
Gráfico 7. Comparación entre ensayos a condición seca de degradación a la intemperie con producto y condición 1

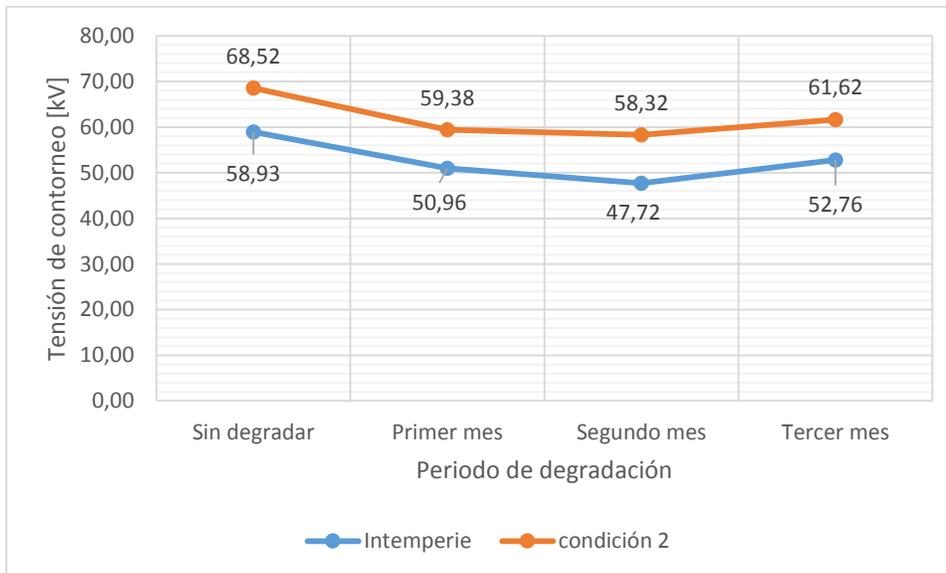
Gráfico 8. Comparación entre ensayo en condición húmeda y condición 2.

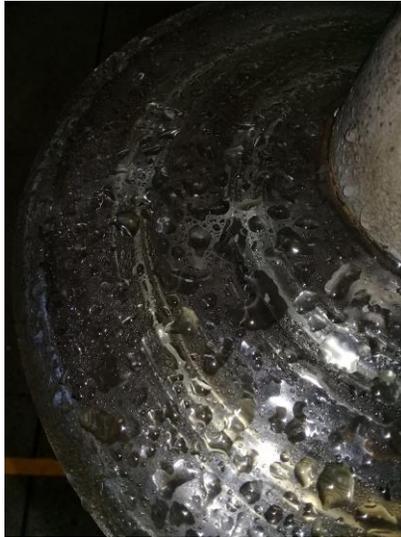
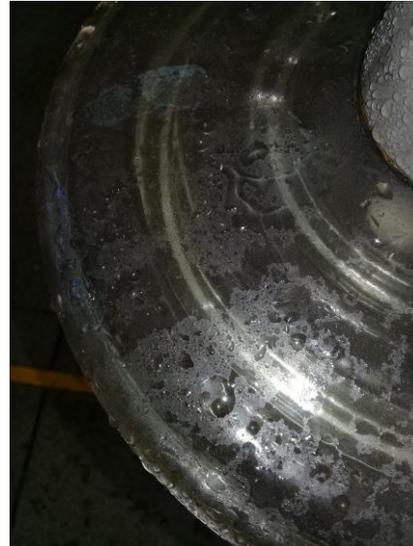
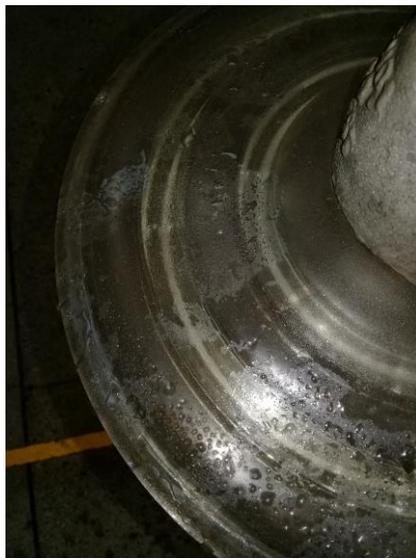
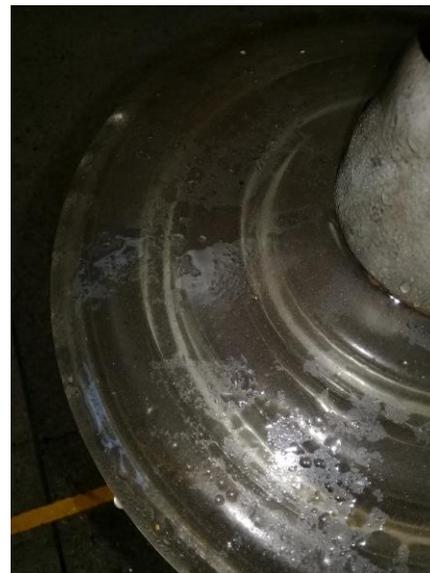
(a) Bajo techo

(b) Intemperie un mes

(c) Intemperie dos meses

(d) Intemperie tres meses

Fotografía 36. Estado hidrófobo de aisladores después de lavarlos

Cabe destacar que después de realizar los ensayos bajo esta condición, se pudo inspeccionar su coeficiente hidrófobo para los aisladores que estuvieron previamente a la intemperie, dando un valor aproximado de HC5. Esto indica que luego del lavado, el producto pudo recuperar o mejorar, en cierta medida, su estado característica hidrófoba, tal cual como se refleja en su aumento de tensión de contorno. La comparación del estado hidrófobo para cada aislador que fue degradado y luego lavado se puede observar en la Fotografía 36.

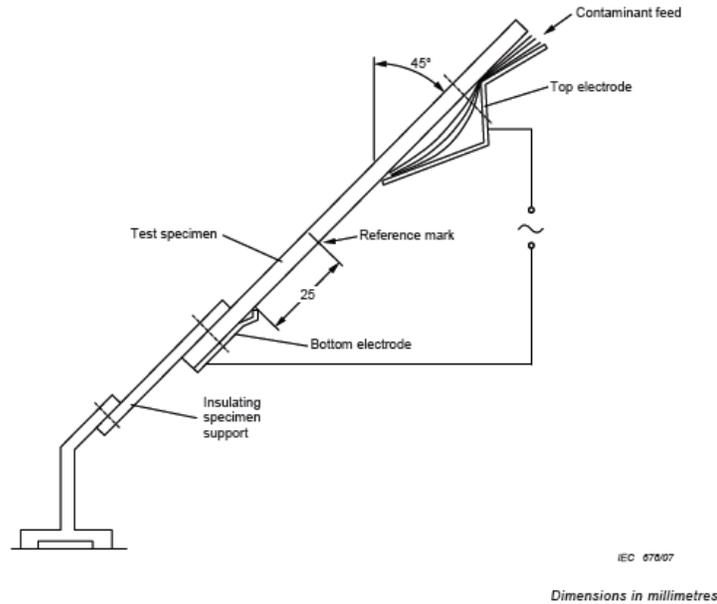
En esta configuración, la superficie de prueba es la cara inferior y se encuentra inclinada 45° respecto a la horizontal, en donde se colocan dos electrodos de acero inoxidable separados a una distancia de 50 mm. La forma de estos electrodos se muestra en el Diagrama 3 y 4.

Diagrama 2. Modelo de montaje para ensayo de Tracking y erosión.

La norma IEC 60587 [21] evalúa la resistencia de los materiales ante el efecto de las descargas superficiales mediante el uso del montaje de prueba mostrado en el Diagrama 2.

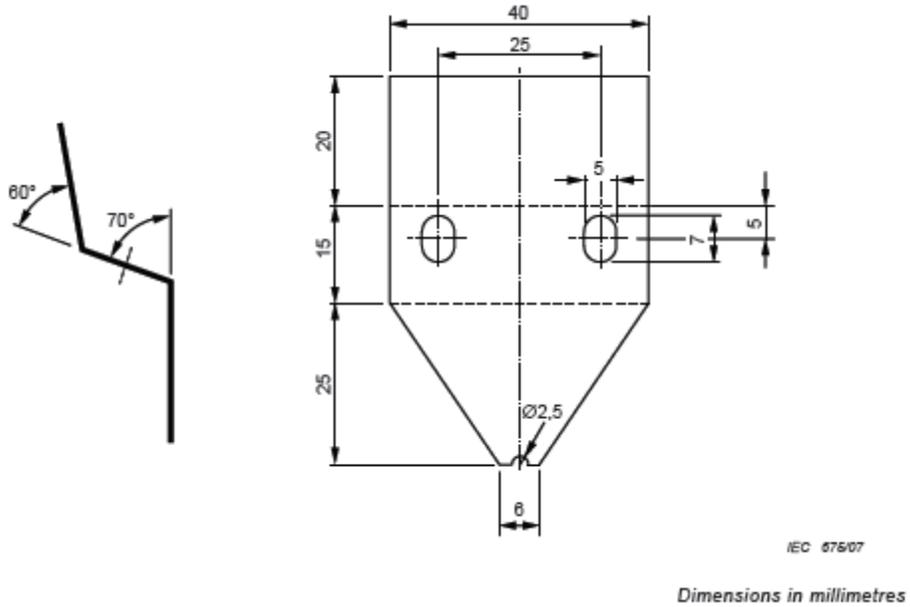
Diagrama 3. Electrodo superior de acero inoxidable.

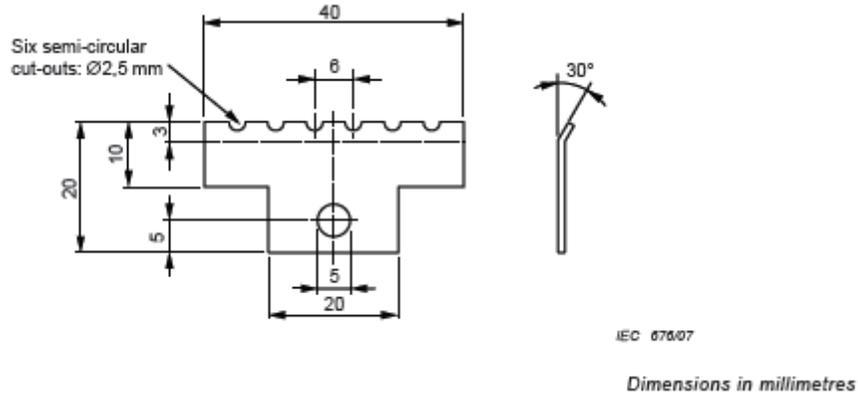
Diagrama 4. Electrodo inferior de acero inoxidable.

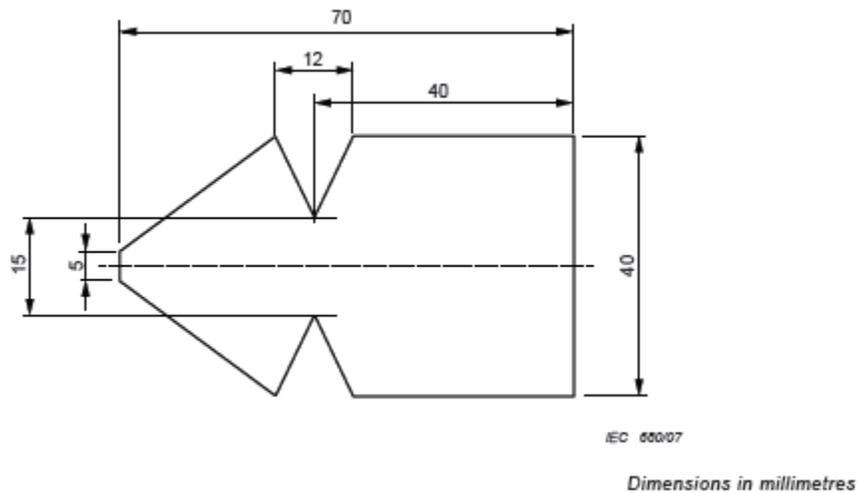
Diagrama 5. Dimensiones de Papel filtro.

Entre la superficie de la muestra y el electrodo superior se colocan 8 láminas de papel filtro de 0,2 mm de espesor, con las dimensiones mostradas en el Diagrama 5. Este conjunto cumple el rol de reservorio de contaminante y mantener una tasa de caudal constante, definido por el nivel de tensión de ensayo, como se muestra en la Tabla 16. El líquido contaminante utilizado está compuesto por la mezcla de 0,1% de concentración en masa de Cloruro de Amonio y 0,02% de concentración en masa de “isooctylphenoxypolyethoxyethanol” (o comúnmente conocido en el mercado como Tritón X-100) en agua destilada, y debe tener una resistividad de $3,95 \Omega\text{m} \pm 0,05 \Omega\text{m}$ a $23^\circ\text{C} \pm 1^\circ\text{C}$.

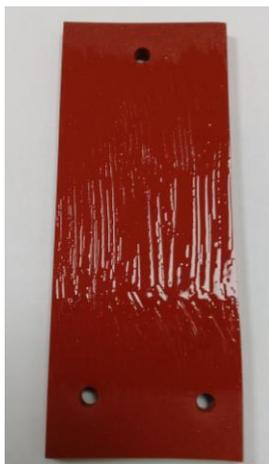
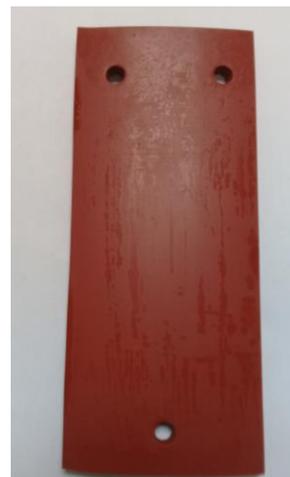
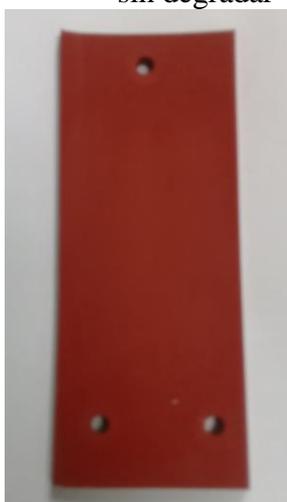
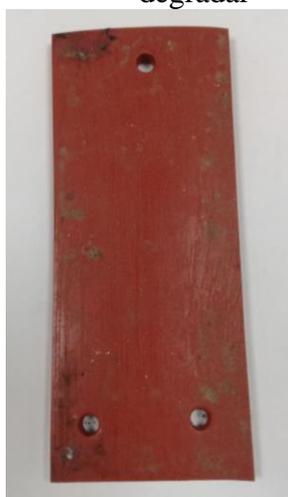
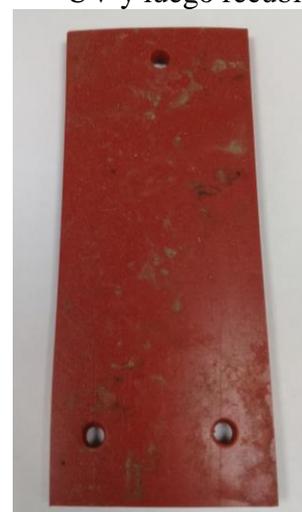
(a) Placa sin recubrir sin degradar

(b) Placa recubierta sin degradar

(c) Placa degradada en UV y luego recubierta

(d) Placa recubierta y degradada en UV

(e) Placa recubierta a la intemperie

(f) Placa sin recubrimiento a la intemperie

Fotografía 37. Superficie de placas poliméricas de prueba

Todos los aspectos de superficies a ensayar, tanto poliméricas como vítreas, como ya se mencionó, se mostraron en las Fotografías 37 y 38.

Previo al recubrimiento y a cada exposición de las probetas en los distintos ambientes, sus superficies fueron limpiadas con alcohol. La aplicación del recubrimiento sobre la superficie de las probetas fue con ayuda de una brocha, y el relieve superficial resultante fue en dirección perpendicular a la orientación de los electrodos. Donde mejor se aprecia este efecto, es sobre la placa polimérica sin degradar en la Fotografía 37.b.

Para este caso, se mide solamente desde los 3,5 kV ya que en 2,5 kV no hay gran daño en las primeras probetas. Al momento de aplicar el producto, tiene un aspecto brillante como se muestra en la Fotografía 37.b y se aplica en sentido perpendicular al de los electrodos. Cabe destacar que las placas se dejaron curar en la sala de alta tensión y al paso de una semana de curado, quedó con un aspecto seco parecido al de la Fotografía 37.c.

Estas probetas se recubrieron con producto y se degradaron bajo radiación UV durante 3 meses. Al final de la degradación el producto era casi imperceptible a simple vista, como muestra la Fotografía 37.d. Los resultados mostrados en la Tabla 21 son analizados a continuación y los patrones de erosión y tracking se muestran en la Fotografía 51.

Aquí se espera observar el efecto de cómo actúa el producto después de haber degradado la placa durante 2 meses en luz UV. Una vez que se recubre la placa, se deja curando durante 3 días. Luego de este periodo, el recubrimiento tiene un aspecto opaco y seco como muestra la Fotografía 37.c.

Las placas se degradaron durante 2 semanas sobre la cabina de medición del patio de alta tensión de la UTFSM, Casa Central. El aspecto de la superficie para las placas con recubrimiento y sin este se muestra en la Fotografía 37.e y f respectivamente.

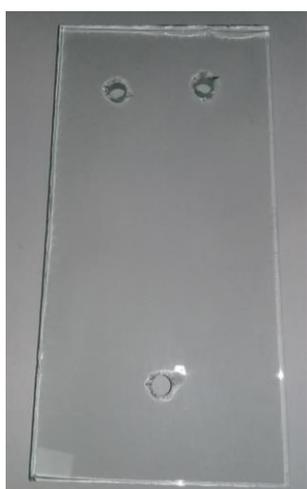
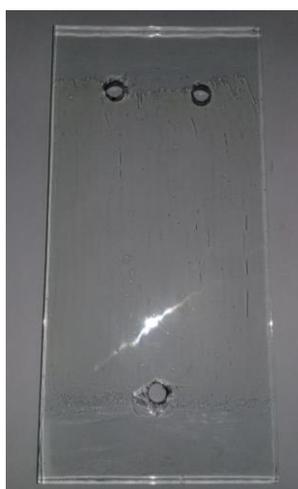
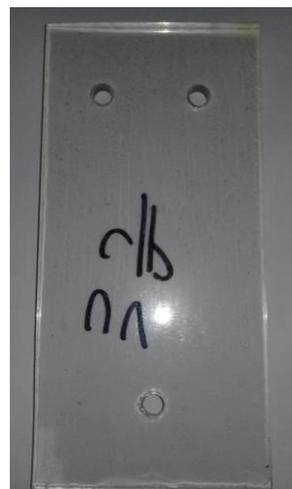
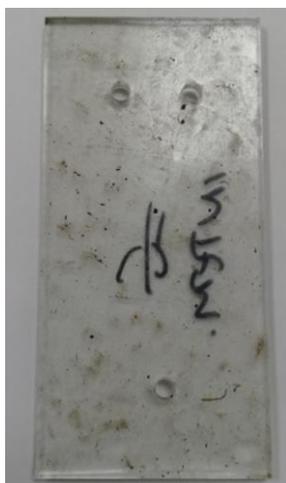
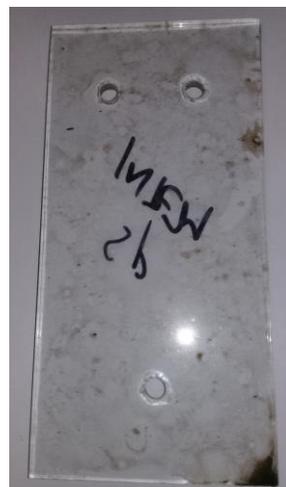
(a) Placa sin recubrir sin degradar

(b) Placa recubierta sin degradar

(c) Placa recubierta en UV

(d) Placa recubierta a la intemperie

(e) Placa sin recubrir a la intemperie

Fotografía 38. Superficies de placas vítreas de prueba

El aspecto de las superficies sin degradar para la placa sin recubrimiento y con recubrimiento se muestra en las Fotografías 38.a y b respectivamente.

Estas placas se recubrieron con producto y se dejaron curar durante 3 días. El aspecto de esta superficie recubierta se mostró en la Fotografía 38.b.

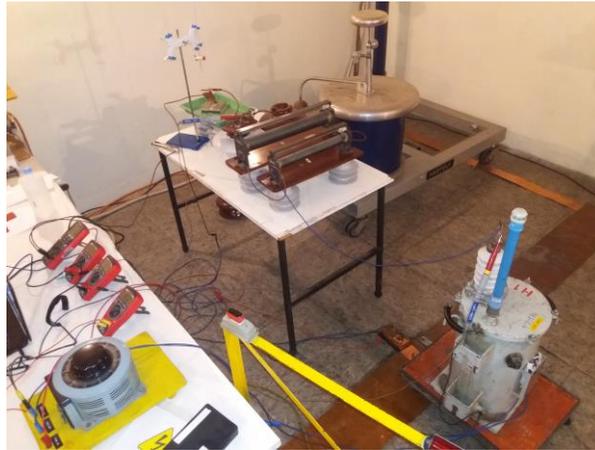
Fotografía 39. Circuito plano inclinado

Se monitorean valores de tensión entre línea y neutro en tres puntos del circuito: tensión de salida del variac, tensión de salida del transformador y tensión que cae entre los electrodos de la placa ensayada. La tensión de salida del variac se mide directamente mediante la utilización de un multímetro, mientras que la tensión de salida del transformador y la tensión en la placa se miden por medio de unas puntas de tensión con razón de transformación

1:1000*; cada punta de tensión se conecta a un multitester diferente para monitorear la medición. Por último, se conecta en serie otro multitester para medir la corriente que circula por el circuito en el lado de alta tensión, donde se hace registro cada segundo de la medición gracias al software integrado en el dispositivo de medición llamado UT71C/D/E Interface Program. Gracias a este registro de corriente a cada segundo, se puede hacer un conteo de cuánto tiempo demora cada ensayo y la corriente que alcanza en cada caso, para dar como finalizado el ensayo según los criterios establecidos en la sección 4.1.3.3.

Tanto el montaje en la bandeja como las resistencias utilizadas se posan sobre aisladores que a su vez están sobre una mesa; esto con el fin de aislar de tierra todos los dispositivos utilizados. También se monta una barrera en la periferia del circuito para velar por la seguridad del operario y otras personas que se encuentren trabajando en el laboratorio cuando el circuito está energizado.

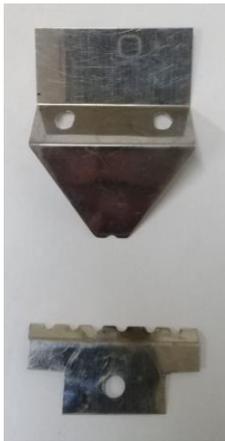
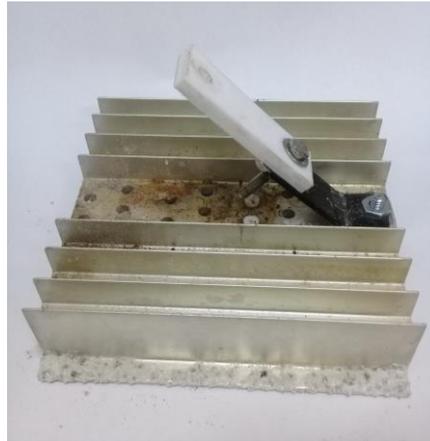
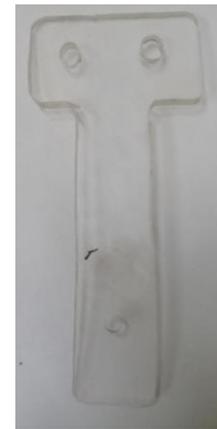
(a) Electrodo

(b) Plataforma

(c) Soporte

Fotografía 40. Electrodo y plataforma de soporte

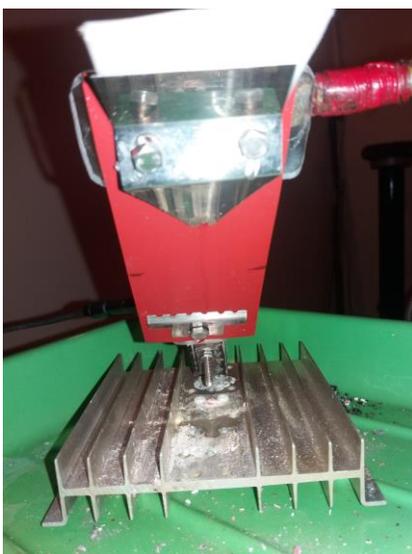
Fotografía 41. Montaje y caudal en Placa polimérica

Previo a energizar el circuito, se debe dejar circular el caudal de contaminante sobre la superficie y cerciorarse que el “hilo de caudal” sea continuo entre los dos electrodos como se muestra en la Fotografía 41. Es vital inspeccionar visualmente que el hilo de contaminante que baja por el electrodo superior sea por el orificio de este, ya que de otro modo, se dan patrones de erosión no deseados. Es muy difícil mantener constante el caudal exigido para cada nivel de tensión, ya que al disminuir la altura del líquido en la bureta, este ejerce menos presión sobre el mismo líquido, haciendo que no se produzca un caudal constante. Es por esto que se detiene el ensayo cada cierto tiempo, para modificar manualmente la posición de la manilla de paso del caudal cuando visualmente se percata que no caen gotas.

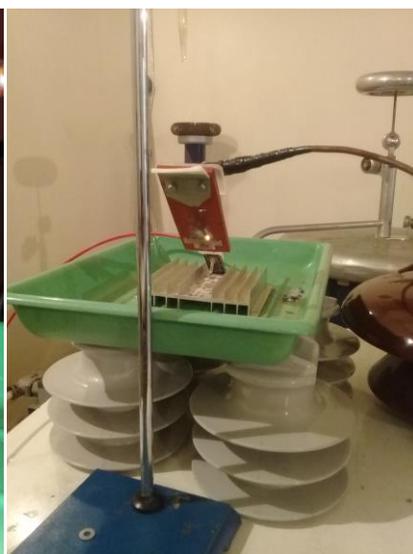
Fotografía 42. Comienzo tracking y erosión

quedan totalmente secos, produciendo así concentraciones de campo de baja corriente sobre los dientes del electrodo inferior, lo que provoca un deterioro local progresivo sobre el contacto de los dientes y la superficie como se muestra en la Fotografía 42. Estos puntos de intensidades de campo localizados (punta de dientes de electrodo inferior) y a bajas corrientes [7], es donde comienza el proceso de carbonización y erosión. Al ser cada vez más persistente en el área local de la descarga, ésta toma camino hacia el electrodo superior, produciendo el fenómeno de tracking como se muestra en la Fotografía 43. Dependiendo del estado superficial de la placa, este produce tracking o erosión local: donde se forman grandes orificios sin necesariamente seguir el camino hasta el electrodo superior como se observó y explicará en la Sección 4.7.1.1.

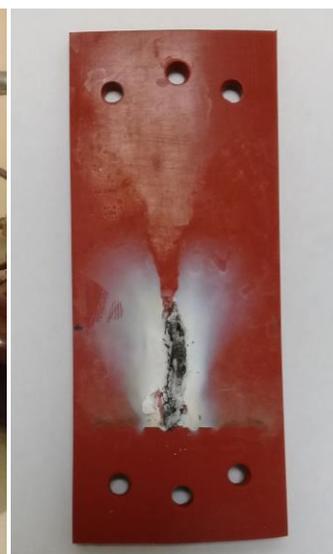
Fotografía 43. Camino dejado por tracking y erosión

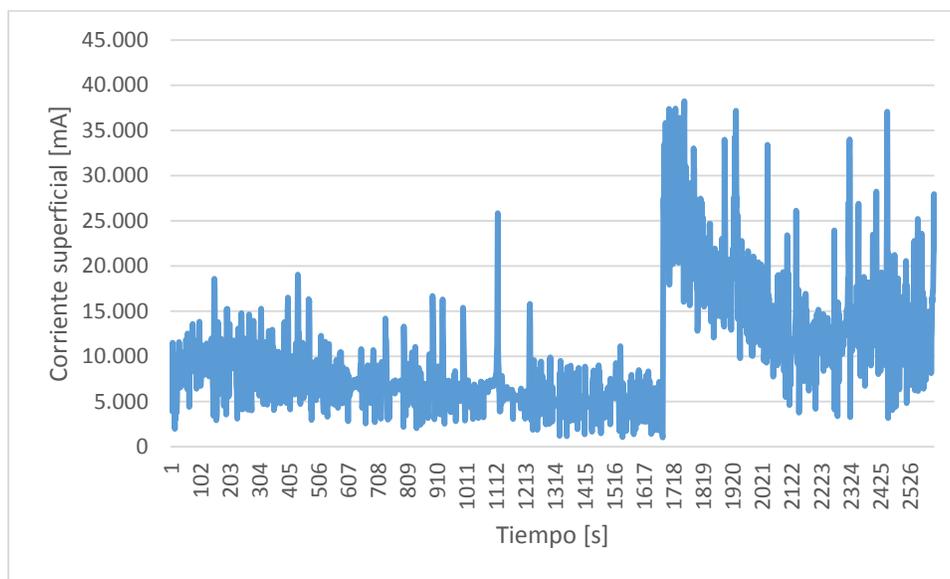
Gráfico 5. Variación corriente superficial con el aumento abrupto de caudal.

anteriormente, es muy difícil ajustar el caudal mediante el uso de la bureta. Cuando se modifica la posición de la manilla de paso de la bureta para mantener el caudal, a veces arrojaba un caudal mucho mayor debido a que no se tenía la práctica y el pulso para regularla; esto provocaba que las descargas aumentaran abruptamente. Donde se aprecia mejor este fenómeno, es en el disparo de corriente debido al exceso de caudal como se muestra en el Gráfico 10, donde se puede observar que cerca del segundo 1718, se hizo una modificación de caudal provocando así el aumento de corriente. Debido al exceso de caudal o disminución de este, el punto de deterioro local puede ser aleatorio e intermitente, por lo que no necesariamente el tracking comienza desde el centro del electrodo, provocando así varios caminos de carbonización en algunos casos. Para evitar en alguna medida este efecto, se detenía el ensayo por unos momentos para dejar circular el exceso de caudal y así la placa no tuviese una degradación excesiva.

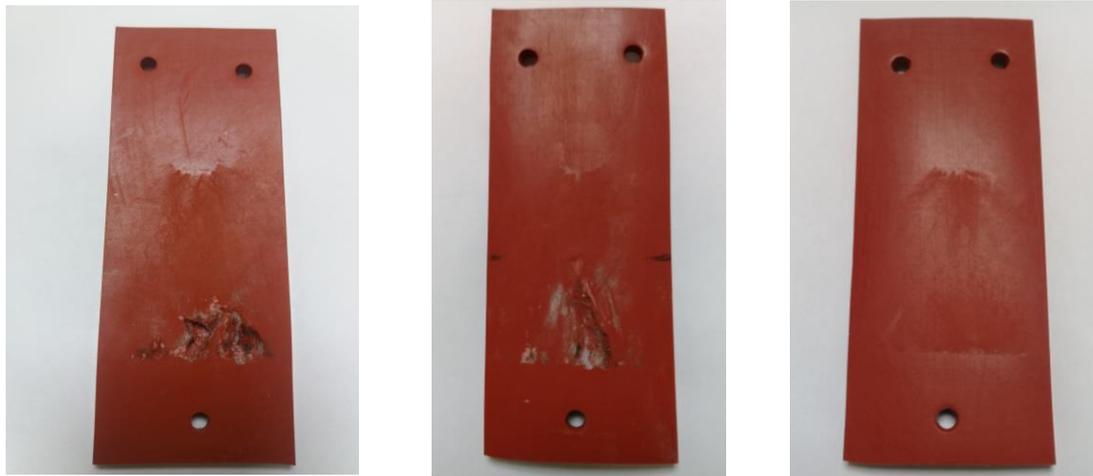
(a) Placa 1

(b) Placa 2

Fotografía 44. Placas sin recubrir y sin degradar a tensión 2,5 kV

Las primeras placas que se ensayaron, fue a una tensión de 2.5 kV. La primera placa no alcanzó a finalizar su ensayo, ya que se veía un deterioro localizado de erosión más que de tracking (ver Fotografía 44.a), debido a que el sistema de soporte no era el adecuado (acumulaba muchas gotas en su superficie producto de la evaporación del líquido, por lo que se tuvo que cambiar). Luego se llegó al diseño de soporte final, mostrado anteriormente en la Fotografía 40.c. Después se probó la segunda placa durante más de 6 horas y se obtuvo un resultado similar de degradación como se muestra en la Fotografía 44.b pero con un mayor tiempo de exposición. Después de obtener estos resultados, se percató que no fue producto de que la superficie haya estado en mal estado, si no que el electrodo inferior estaba demasiado apretado para poder sostener las placas sin que éstas se movieran. Esto producía que los dientes del electrodo inferior se incrustaran en la superficie provocando así un deterioro más acelerado y severo. Este problema se solucionó colocando un pedazo de goma eva entre la superficie de soporte y la superficie superior de la placa; de esta manera no era necesario apretar demasiado los tornillos de fijación para que la probeta no se moviera.

Luego de solucionar este imprevisto, se ensayan dos probetas durante más de 6 horas, dando como resultado una erosión muy pequeña comparada con el deterioro excesivo de las placas anteriores y permitiendo que éstas no fallaran bajo ninguno de los dos criterios como se muestra en la Fotografía 44.c y 49.a. Éstas últimas figuras muestran una superficie rugosa la cual, en estudios anteriores a materiales poliméricos [23], afecta de manera directa a la capacidad hidrófoba del material.

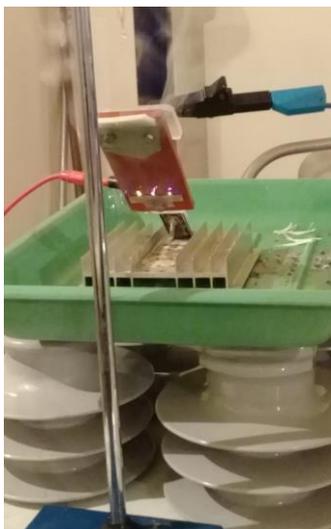
Fotografía 45. Descargas a 3,5 kV

Para el caso de ensayo a 3,5 kV, se procede a ensayar las mismas placas anteriores pero por el reverso de su superficie ya dañada para economizar material. Se ajusta nuevamente el caudal a uno mayor de 0,3 ml/min (ver Tabla 16) y al momento de energizar el circuito, se visualizan descargas parciales de mayor magnitud como se refleja en las corrientes superficiales registradas (ver Tabla 19). Este fenómeno era de esperarse, debido a que el caudal que circula por la superficie es mayor al igual que su magnitud de tensión. Al ensayar a mayor tensión y caudal, la medición y concentraciones de campo sobre el electrodo inferior se hacen aún más aleatoria, debido a que al momento de producirse las descargas, el líquido contaminante se evapora más rápido en comparación con el ensayo a 2,5 kV, provocando así, depósitos de gotas sobre el electrodo superior: estas gotas caían nuevamente sobre la superficie de la placa, pero no lo hacían necesariamente por el orificio del electrodo superior, provocando de esta manera caminos diferentes de propagación de descargas. Se puede apreciar este efecto en la Fotografía 45.

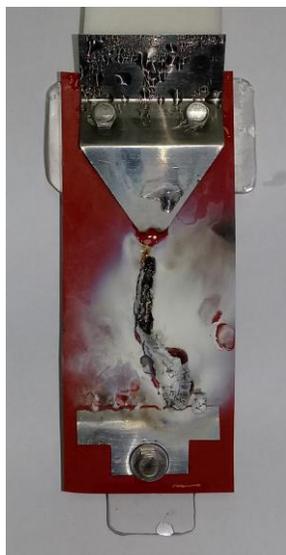
Fotografía 46. Camino tracking y erosión

La placa 3 al no presentar deterioro significativo sobre su superficie en el caso de ser energizada a 2,5 kV, se realizó el ensayo de 3,5 kV por el mismo lado de la superficie ya deteriorada (caso 3.1). Se aprecia que de la pequeña erosión que fue causada en el ensayo anterior, al momento de aumentar a 3,5 kV y a un mayor caudal de contaminante, el tracking y la erosión atacan el mismo sitio dañado provocando una gran orificio antes que se produzca la trayectoria continua de carbonización (ver Fotografía 47). Por esta razón se probó nuevamente por el reverso de su superficie dañada, con el fin de realizar el ensayo bajo las mismas condiciones iniciales (caso 3.2). La trayectoria de carbonización de la muestra 3.2 se muestra en la Fotografía 46 y su resultado de erosión se muestra en la Fotografía 48.c.

que algunos casos, se tuvo que detener súbitamente el ensayo para evitar que el tracking llegase hasta el electrodo superior como se mostró en la Fotografía 46.

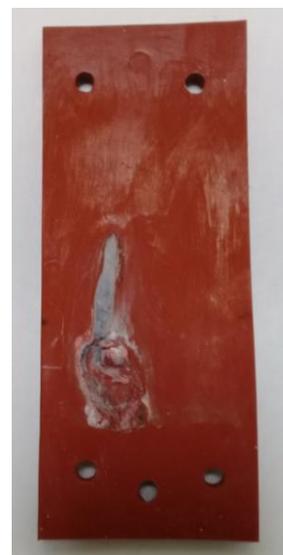
Fotografía 47. Placa 3.1

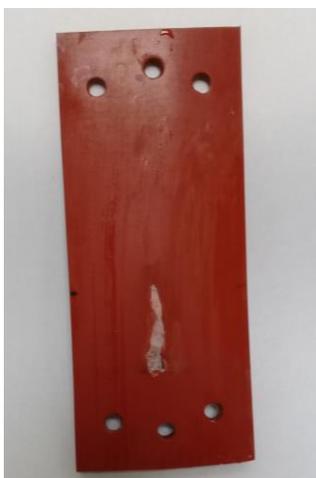
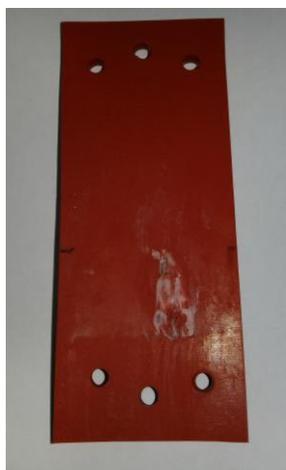
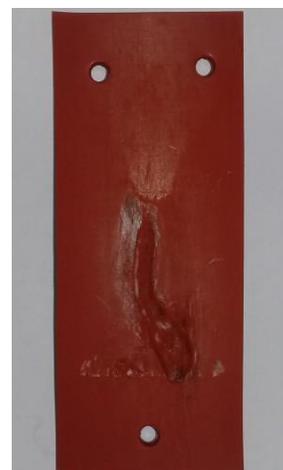
(a) Placa 1

(b) Placa 2

(c) Placa 3

Fotografía 48. Placas sin recubrir y sin degradar a tensión 3,5 kV

A diferencia de las placas ensayadas a 2,5 kV, todas las placas ensayadas a 3,5 kV fallaron por el criterio B, vale decir, alcanzaron la marca de los 25 mm. La diferencia radica en que algunas placas duraron más tiempo que otras al momento de producirse la carbonización localizada, pero al momento de producirse, el camino de carbonización avanzaba rápidamente hacia el electrodo superior. Por ejemplo, en el caso de la placa 2, duró 3 minutos con 28 segundos desde que empezó a producirse el tracking desde el electrodo inferior hasta el electrodo superior. Por lo tanto, es importante mencionar que la combinación entre el aumento de caudal y tensión, es determinante y muy destructivo, ya que una vez que alcanza el lugar de deterioro localizado, el camino de carbonización avanza rápidamente. Es por esto

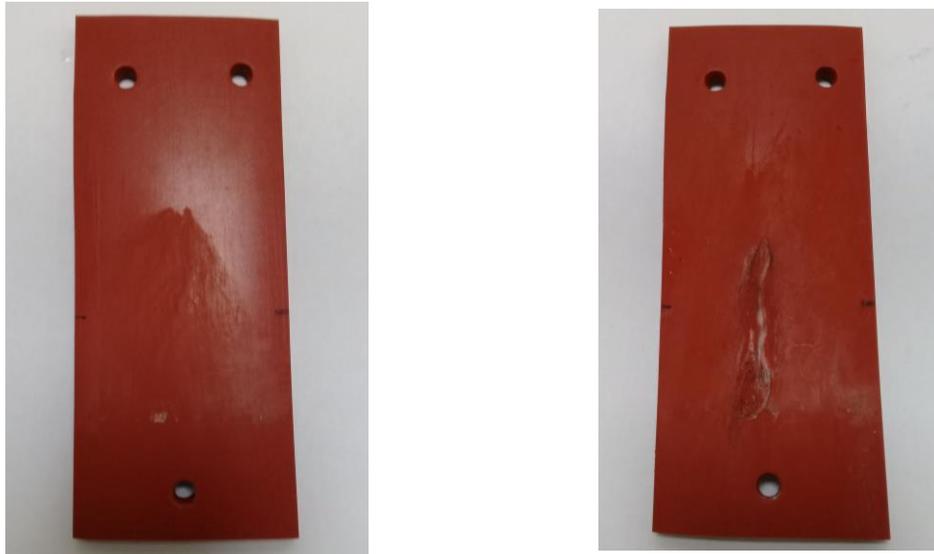
(a) Placa 2,5 kV

(b) Placa 3,5 kV

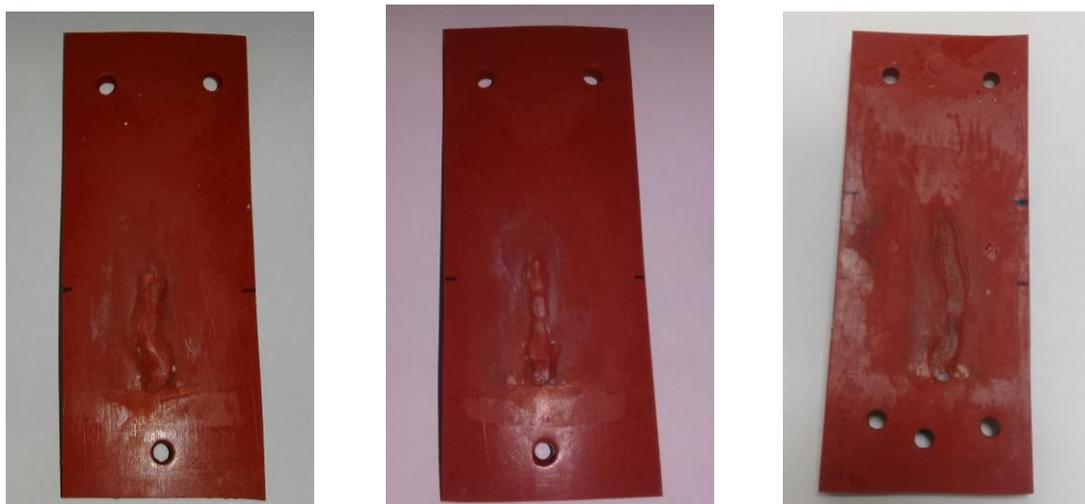
(a) Placa 1

(b) Placa 2

Fotografía 50. Placas con recubrimiento y sin degradar a 3,5 kV

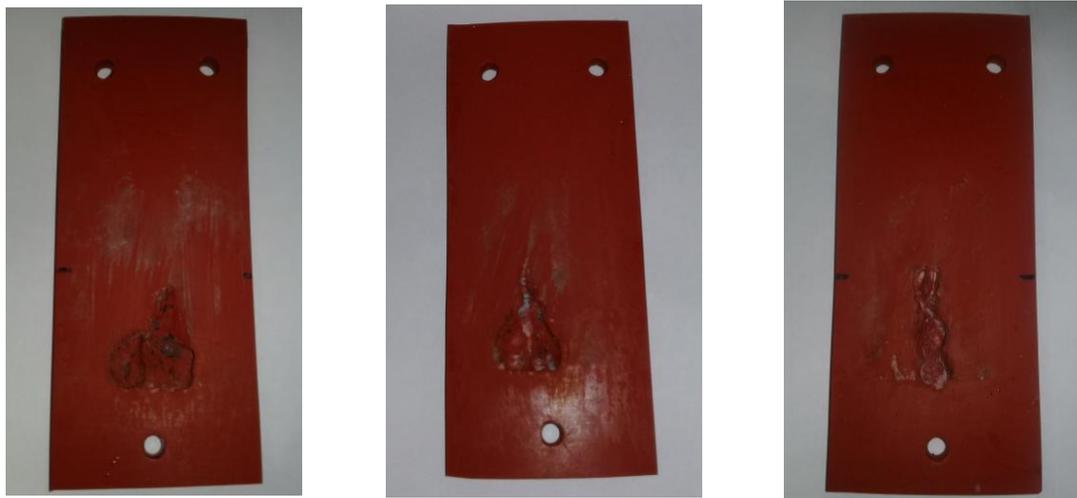
(a) Placa 1

(b) Placa 2

Fotografía 51. Placas Previamente degradadas en UV y luego recubiertas

Tanto la primera placa como la segunda, obtienen patrones similares de erosión, donde ambas probetas presentaron dos caminos de tracking, mientras que la tercera probeta se caracteriza por una trayectoria fija, de poca duración y erosión. Llama la atención las características de erosión y tiempos de duración de cada ensayo, ya que se esperaban resultados similares en magnitud, y claramente esto no fue así. Esto se puede deber a que las probetas no recibieron la misma degradación durante el proceso de exposición, donde pudo haber afectado tanto la cercanía al foco de luz como el ángulo incidencia de exposición hacia las lámparas. No obstante, hay una similitud entre el patrón de degradación de las placas, debido a la degradación misma, donde los bordes del orificio que se va formando a causa de la erosión, muestran una forma de “acantilado” si se le ve de perfil. Pero este patrón se hace menor en la tercera probeta con menor magnitud de erosión donde termina su camino de tracking con bordes suaves o con forma de “duna”. Esto puede reafirmar la tesis de que las placas no se degradaron de igual forma.

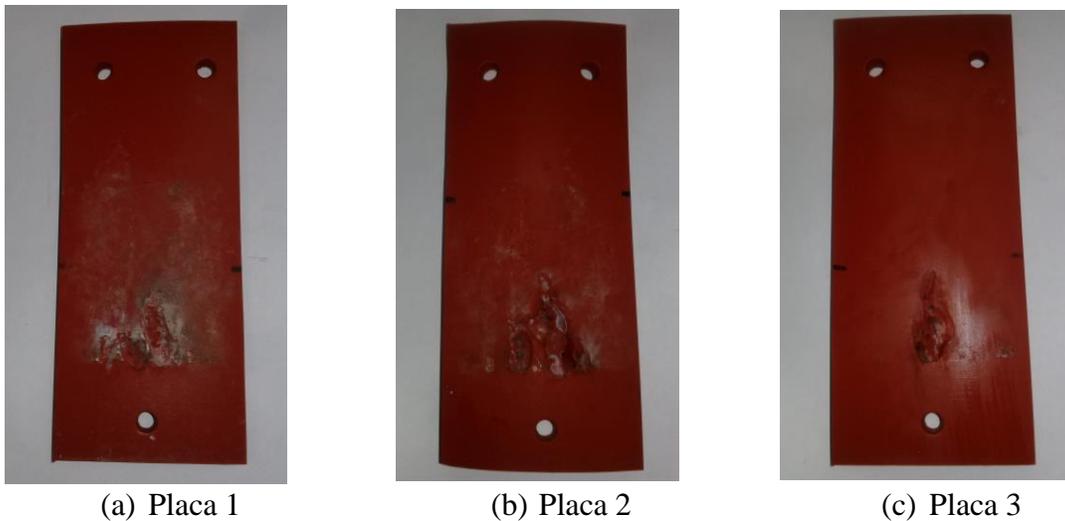
Fotografía 52. Placas recubiertas y degradadas en UV

De la experiencia de resultados anteriores, las placas se proceden a ensayar a un nivel de 2,5 kV. Al término de cada ensayo se percata que el tracking tuvo dos caminos que finalmente se unen en un solo orificio y un avance por debajo de la línea de la superficie, obteniendo un patrón de erosión similar al caso anterior. Esto se puede deber a que, como la superficie estaba recubierta y el material fue previamente degradado en UV, el tracking avanzó por el camino donde el material estaba más débil. Otro aspecto importante, fue que como no avanzaba en tracking, pero continuaba localmente, llegó a perforar la placa haciendo un pequeño orificio en la cara posterior de la placa, siendo esta placa la que más sufrió por erosión.

Al comparar los patrones y magnitudes de erosión para este escenario, se puede decir que las placas que fueron recubiertas antes de ser degradadas a radiación UV presentaron un menor deterioro que las placas que se degradaron y luego fueron recubiertas antes de ensayar. Por lo tanto se puede decir que el recubrimiento protege, en cierta medida, la superficie polimérica ante la acción del deterioro de la luz UV; se dice que en “cierta medida” debido a que tuvo el mismo patrón de erosión pero con menor magnitud de profundidad.

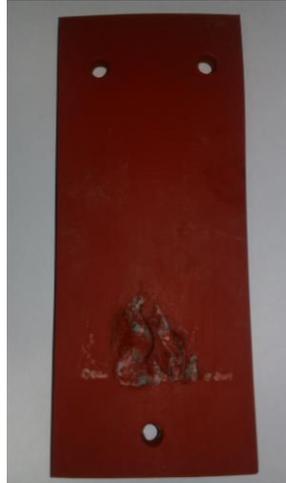
Fotografía 53. Placa a la intemperie sin recubrimiento

recuperar la carpeta de información de registro de corriente. Su erosión máxima fue de 3,95 mm.

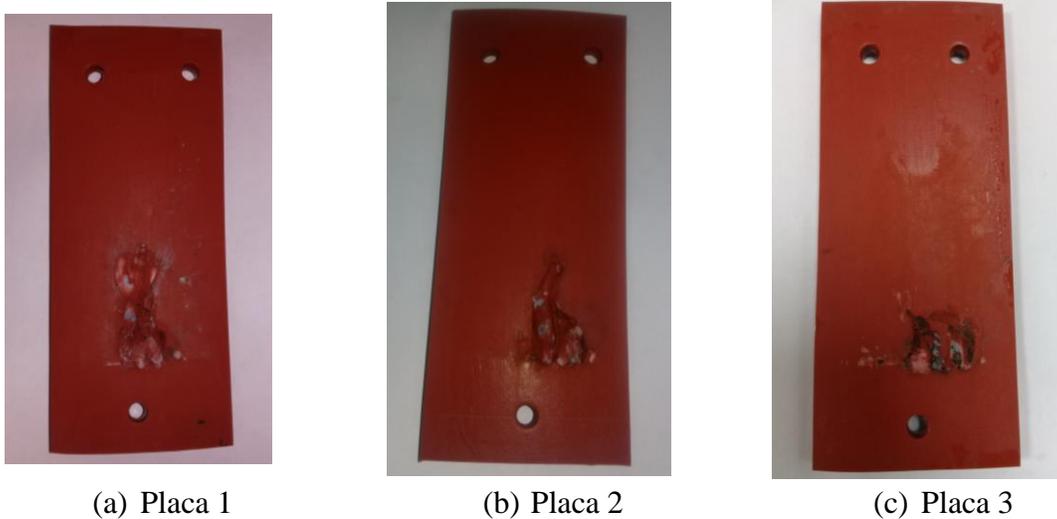
Fotografía 54. Placas a la intemperie con recubrimiento

Cabe destacar que en este caso de degradación es donde se alcanza los mayores valores de corriente promedio y esto se debe al grado de contaminación que tenía la superficie, más el agente contaminante, por lo que era una contaminación exagerada respecto a los otros casos. Si bien no alcanzaron a obtener profundidades de erosión como en el caso UV, debido a que las placas estaban relativamente nuevas, son las placas que soportan menos tiempo de ensayo y las que sufren más daño. El aspecto del camino de tracking dejado en este caso se muestra en la Fotografía 54, donde tiene secciones de bordes suaves y abruptos producto de las descargas y el tipo de contaminantes presentes en la superficie.

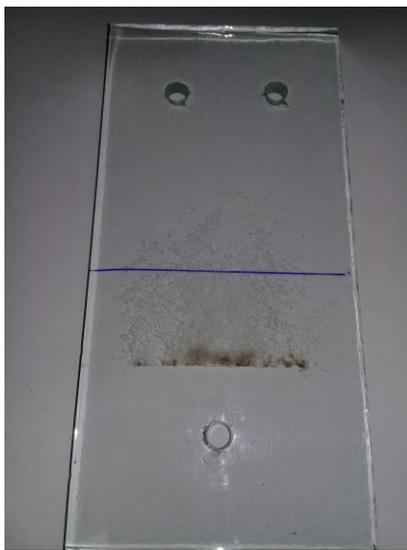
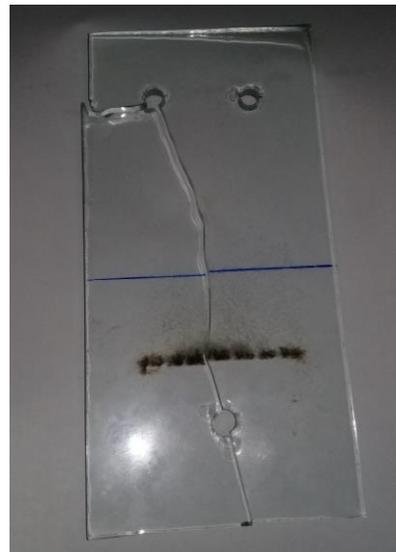
(a) Placa 1 a 2,5 kV

(b) Placa 1 a 3,5 kV

Fotografía 55. Placas de prueba vítreas.

Al iniciar el ensayo la corriente aumentó rápidamente en los primeros segundos, llegando a los 20 mA y registrando una corriente promedio de 5,963 mA. El ensayo se dividió en dos partes debido a que no se alcanzó a terminar en el primer día. Se finalizó el ensayo sin llegar a los 60 mA y se limpió los restos que quedaron en la superficie para inspeccionar los daños ocasionados. Después de limpiar la placa, se aprecia al tacto una superficie rugosa. Si bien no se ve una erosión en profundidad, si se ve un daño superficial. Esta característica de degradación se puede observar en la Fotografía 55.a.

Luego del ensayo de la primera placa a 2,5 kV, se utiliza el reverso de esta para realizar la prueba a 3,5 kV. No alcanzó a estar más de 4 horas de exposición debido a que el vidrio se partió en dos como se aprecia en la Fotografía 55.b. Se destaca que en el lugar donde se rompió el vidrio, se vio con anterioridad una pequeña línea de color naranja, parecida a una astilla, sobre uno de los dientes del electrodo inferior (ver Fotografía 56.a) por lo cual se afirma que esta pequeña línea resultó ser la detonante de la rotura del vidrio. Unos milímetros más arriba de esta pequeña línea, se aprecia una chispa de color amarillo muy parecida al caso donde comienza el tracking en el caso polimérico; esta última da forma a una especie de “costra” sólida de color negro sobre la superficie del vidrio a causa de la acción de las descargas sobre el líquido contaminante y sobre el mismo electrodo. Al momento de revisar la placa ya rota y limpia, se percata que tiene un pequeño orificio de 0,46 mm, y donde estaba

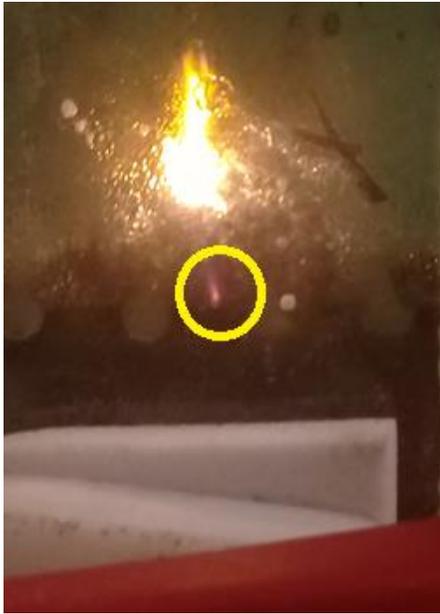
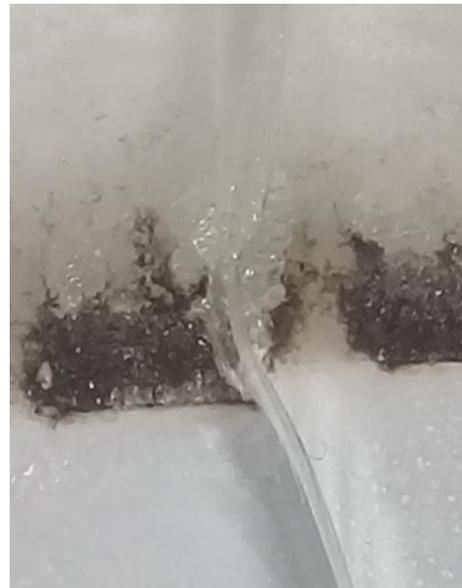
(a) Falla antes de romper vidrio

(b) Orificio de vidrio roto

Fotografía 56. Rotura de placa de vidrio

la posición de los dientes del electrodo inferior se formó una línea de relieve de color negro (la llamada “costra”) como se muestra en la Figura 56.b. Su superficie no resultó tener tantas líneas de rugosidad como se pudo ver en la placa ensayada a 2,5 kV. Esto se debe a que el primer ensayo se hizo en dos etapas: al iniciar la segunda etapa de degradación, la superficie ya contenía residuos secos de la primera prueba. Estos residuos secos influyeron en el resultado de rugosidad de la placa dando un resultado de rugosidad mayor que el caso de 3,5 kV, aunque también depende del tiempo de exposición en el ensayo. Dada la situación anterior, y con motivo de comprobación de esta, se sometió otra placa nueva para repetir el ensayo a 2,5 kV.

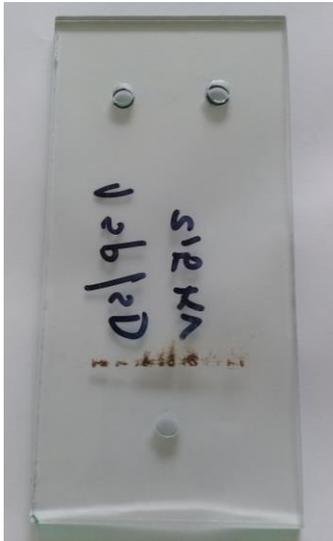
Fotografía 57. Placa 2 sin producto y sin degradar a 2,5 kV

como el caso anterior, pero si quedaron marcados los dientes del electrodo inferior como se muestra en la Fotografía 57.

Al diferenciar el rastro de carbonización dejado por ambos niveles de tensión, se puede decir que en el caso de 3,5 kV se observa mayor presencia de rastro carbonoso dejado sobre los dientes del electrodo inferior que en el caso de 2,5 kV. A pesar de que tuvieron magnitudes de corrientes similares, el ensayo a 3,5 kV fue más destructivo en un periodo de tiempo más corto, debido a la mayor magnitud de tensión.

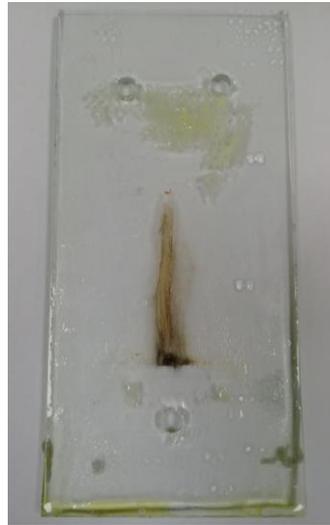
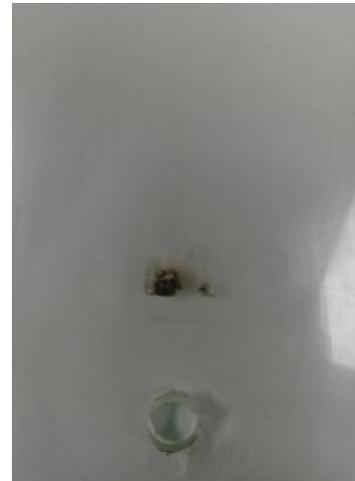
(a) Camino tracking

(b) Efecto electrodo inferior

Fotografía 58. Placa recubierta sin degradar a 2,5 kV

Hubo diferencias respecto a la placa de vidrio sin producto en el ensayo a 2,5 kV. La primera diferencia es la corriente, donde presentó menor valor de promedio y máxima, presentando esta última una diferencia mayor. La segunda diferencia es que la placa presenta menos marcas de los dientes del electrodo inferior y menos rugosidad, debido a que las gotas caen siempre en el mismo lugar (se forma un canal) y no es de manera aleatoria sobre el electrodo como el caso sin producto, formando así un sitio de descarga localizada desde el electrodo inferior al superior, dejando un camino visible de tracking (se llama tracking al camino de carbonización dejado por la degradación del producto por las descargas). El resultado visual sobre la placa se muestra en la Fotografía 58.a y b.

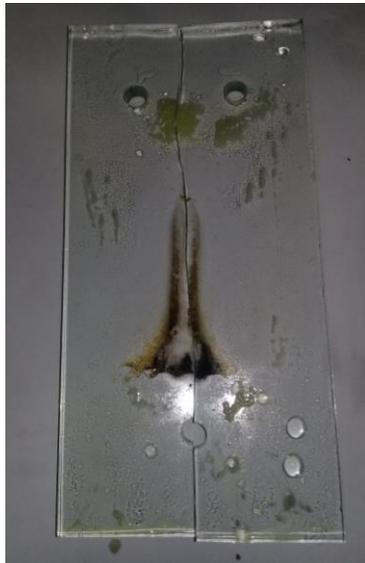
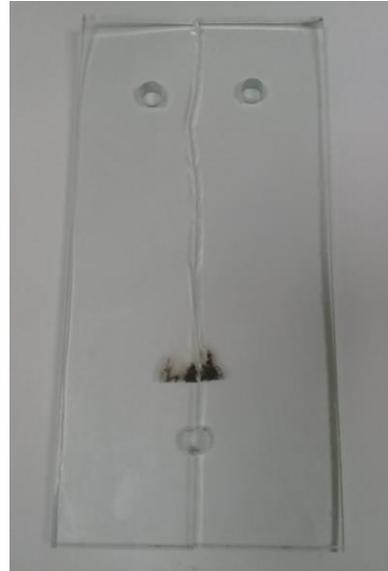
(a) Tracking vidrio

(b) Efecto electrodo inferior

Fotografía 59. Placa recubierta sin degradar a 3,5 kV

Luego se procede a realizar el ensayo a 3,5 kV. A diferencia de la placa sin producto, esta tardó más en romper y la rugosidad es menor, como se muestra en la Fotografía 59.b. Cabe destacar el comportamiento de las descargas sobre la superficie: al aumentar la tensión a 3,5 kV, las descargas se hacen más extensas y se producen entre los bordes del canal que deja la

gota en el producto, dejando una huella más ancha que el caso a 2,5 kV como se muestra en la Fotografía 59.a. Este es el resultado de la carbonización del contaminante en conjunto con el producto. Puede que la película del recubrimiento y su comportamiento de carbonización combata la erosión sobre el vidrio con estas “costras de carbonización”, ya que las descargas se producen sobre esta en vez de la superficie del vidrio. Sin embargo, este relieve puede ser un “arma de doble filo” debido a que, al quitar la aleatoriedad de las descargas, en vez de degradar la superficie en general, éstas degradan un lugar específico que puede promover finalmente a la rotura del material.

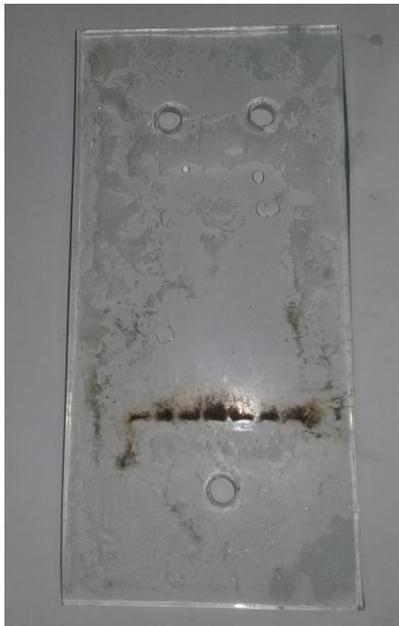
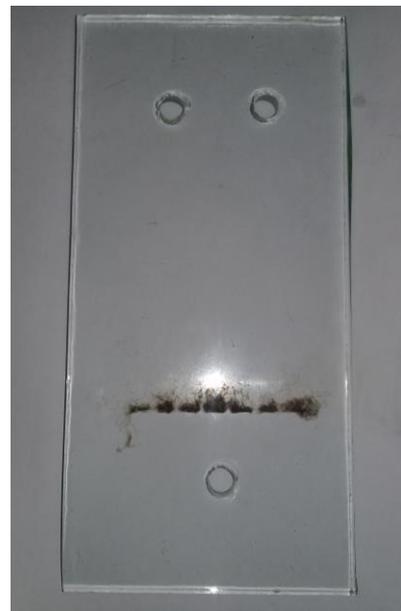
Fotografía 60. Placa recubierta y degrada en UV a 2,5 kV

(a) Tracking vidrio

(b) Efecto electrodo inferior

Para ambos niveles de tensión, los resultados de degradación fueron similares, presentando mayor grado de rugosidad y mayores valores de corrientes respecto a las placas con producto y sin degradar. De igual manera, la placa a 3,5 kV se terminó partiendo al igual que el caso anterior y mostrando mayor deterioro a este nivel de tensión. Además, el relieve de carbonización en los dientes del electrodo inferior es más pronunciado. Esta última se debe a que al estar degradado el producto, este es más propenso a perder su adherencia a la superficie y mientras avanza el ensayo, el producto degradado que pierde su adherencia se aloja en los dientes del electrodo inferior, formando así una costra de aspecto carbonoso tras sufrir las descargas. Además, la trayectoria de carbonización del producto no deja la huella en forma de canal como se vio en el caso sin degradar (ver Fotografía 60.a y 61.a), por lo que se producen descargas aleatorias sobre el electrodo inferior.
