ESTUDIO Y EVALUACIÓN DE UN RECUBRIMIENTO NANO-DIELÉCTRICO PARA USO EN AISLADOR

UNIVERSIDAD TECNICA FEDERICO SANTA MARIA
DEPARTAMENTO DE INGENIERÍA ELÉCTRICA
VALPARAISO - CHILE

Estudio y evaluación de un recubrimiento nano-dieléctrico para uso en aisladores

Memoria para optar al Título de
Ingeniero Electricista

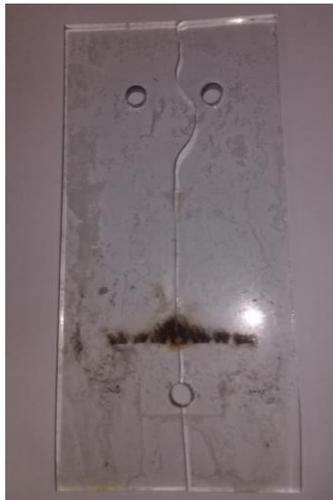
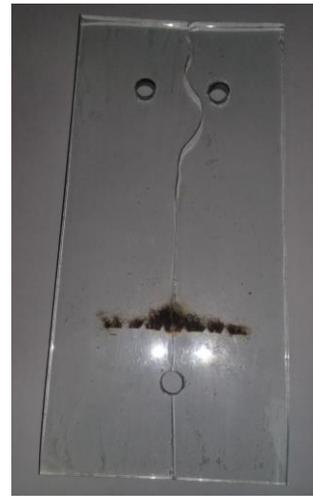
Fotografía 61. Placa recubierta y degradada en UV a 3,5 kV

(a) Tracking vidrio

(b) Efecto electrodo inferior

Para ambos niveles de tensión, los resultados de degradación fueron similares, presentando mayor grado de rugosidad y mayores valores de corrientes respecto a las placas con producto y sin degradar. De igual manera, la placa a 3,5 kV se terminó partiendo al igual que el caso anterior y mostrando mayor deterioro a este nivel de tensión. Además, el relieve de carbonización en los dientes del electrodo inferior es más pronunciado. Esta última se debe a que al estar degradado el producto, este es más propenso a perder su adherencia a la superficie y mientras avanza el ensayo, el producto degradado que pierde su adherencia se aloja en los dientes del electrodo inferior, formando así una costra de aspecto carbonoso tras sufrir las descargas. Además, la trayectoria de carbonización del producto no deja la huella en forma de canal como se vio en el caso sin degradar (ver Fotografía 60.a y 61.a), por lo que se producen descargas aleatorias sobre el electrodo inferior.

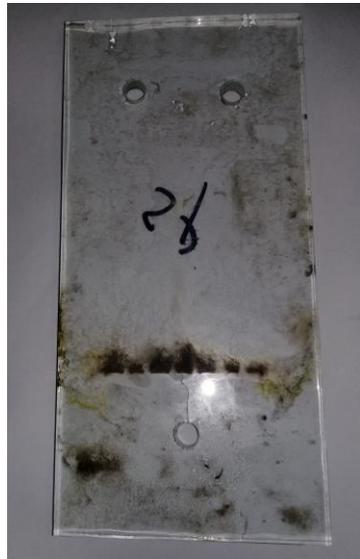
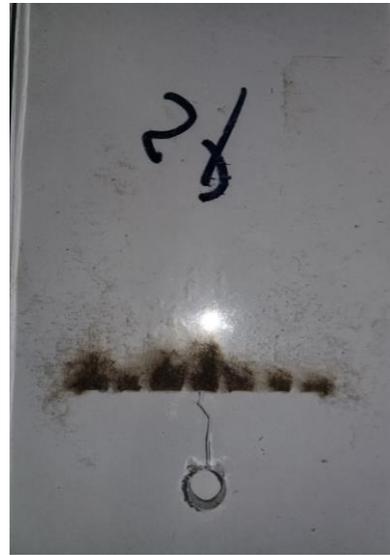
Fotografía 62. Placa sin recubrir y expuesta a la intemperie a 2,5 kV

(a) Tracking vidrio

(b) Efecto electrodo inferior

Se procede a ensayar a 2,5 kV, registrando una corriente máxima de 36,3 mA y su tiempo de duración fue de 6 horas. La degradación en esta probeta es visiblemente mayor que el caso sin recubrir y sin degradar e incluso estuvo a punto de sufrir una rotura como se muestra en la Fotografía 62. Al igual que los demás casos sin recubrir, las descargas sobre el electrodo inferior son de carácter aleatorio, dejando una huella carbónica importante. En la Tabla 27 se exponen los resultados obtenidos.

Si se comparan los resultados de rugosidad en ambas placas expuestas a la intemperie y sin recubrimiento, se puede decir que la placa ensayada a 2,5 kV sufrió mayor daño que en el caso de mayor tensión. Sin embargo, esto se debe a que la placa expuesta a 3,5 kV estuvo muy poco tiempo durante el ensayo por lo que, de haber estado un par de horas más, posiblemente haya sufrido un deterioro igual o mayor que el expuesto a 2,5 kV.

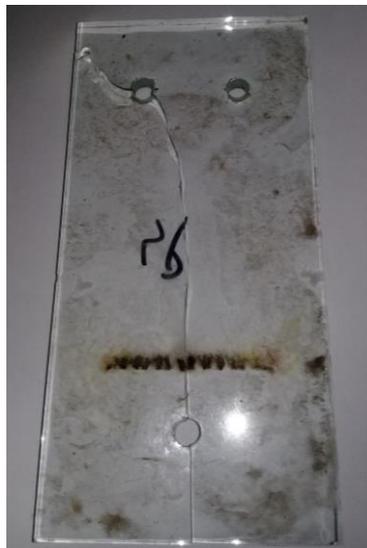
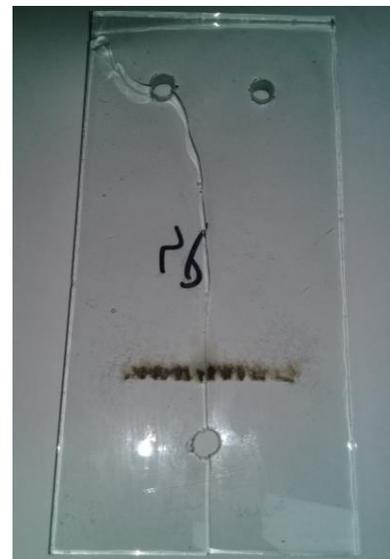
Fotografía 63. Placa sin recubrir y expuesta a la intemperie a 3,5 kV

(a) Tracking vidrio

(b) Efecto electrodo inferior

Para el caso a 3,5 kV el ensayo empieza con gran actividad de descargas, mayores a todos los casos anteriores, alcanzando corrientes superiores a 60 mA. Una vez que la superficie está un "poco más limpia", debido a la circulación del caudal, la corriente tiende a disminuir. Finalmente el ensayo no duró más de hora y media, donde la placa se terminó rompiendo como se muestra en la Fotografía 63.

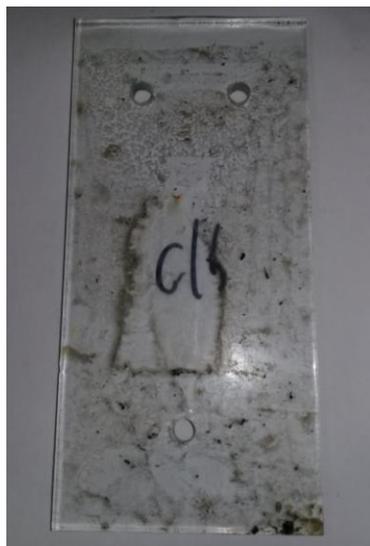
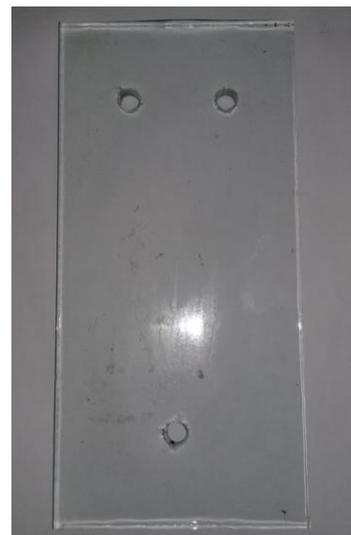
Fotografía 64. Placa recubierta y expuesta a la intemperie a 2,5 kV

(a) Tracking vidrio

(b) Efecto electrodo inferior

El ensayo a 2,5 kV duró más de 6 horas. En este caso se formó un camino de descargas más ancho que los casos anteriores y claramente visible, como se muestra en la fotografía 64.a. Al momento de limpiar la muestra, se pudo ver que los bordes del camino de tracking era

una especie de costra pero no sólida como las que se producen en el electrodo inferior en otros casos, por lo que se pudo remover. Al remover toda la suciedad, se revela la sorpresa de que en el electrodo inferior casi no hay daños, teniendo una degradación leve en la superficie del vidrio que se encuentra entre los límites de estas costras acuosas. Posee una rugosidad notoriamente menor a la vista y al tacto en comparación con todos los casos anteriores. Esto se debe posiblemente a la combinación de aleatoriedad de las descargas sobre el electrodo inferior y a la ayuda del producto, donde en conjunto con la capa sucia, hace un papel de capa protectora compacta. Los resultados obtenidos se muestran en la Tabla 28.

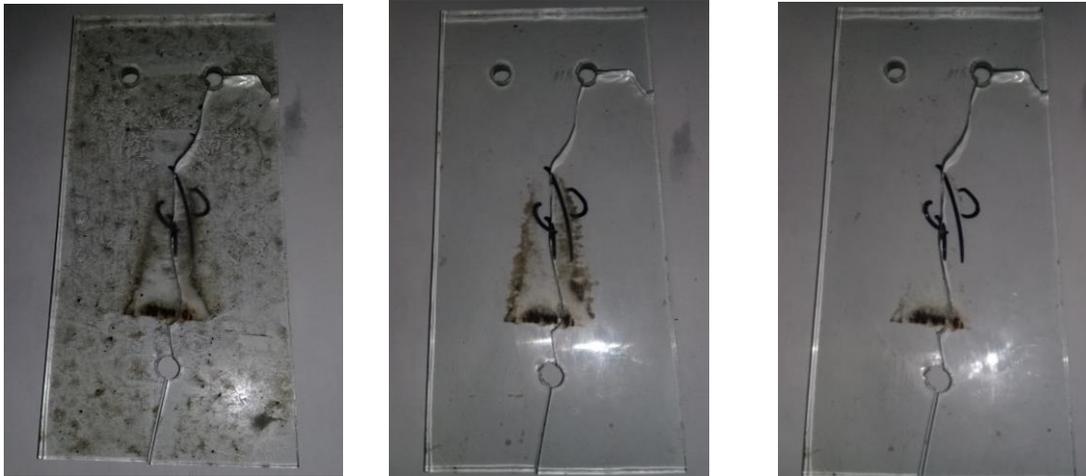
(a) Tracking vidrio (b) Residuo en placa (c) Efecto electrodo
 Fotografía 65. Placa recubierta y expuesta a la intemperie a 3,5 kV

En el caso de ensayo a 3,5 kV, a diferencia con la probeta sin producto en este mismo nivel de tensión, se pudo apreciar una baja en la corriente de inicio del ensayo. La prueba duró 2 hora 17 min antes de romper y al igual que en el caso de 2,5 kV con recubrimiento, se hizo un camino de tracking notorio; la diferencia radica en que sí presenta una “costra dura” en la localización del electrodo inferior, pero de menor área en comparación con los casos anteriores como se muestra en la Fotografía 65. A diferencia con el caso a 2,5 kV y con producto, es que la costra que se formó en los bordes del camino de tracking era dura y difícil de remover.

Comparando estos resultados con las placas sin producto bajo el mismo escenario de degradación, se puede decir que las placas recubiertas sufren un deterioro notoriamente menor. Incluso, si se comparan las placas con recubrimiento ensayadas a 2,5 kV, se puede decir que en este escenario es donde existe menor deterioro.
