# Concepciones antisísmicas previo al terremoto de Valparaíso

Período entre terremotos (1822 - 1906)

Memoria para optar al título de Arquitecta  
Valparaíso, diciembre de 2023

UNIVERSIDAD TÉCNICA FEDERICO SANTA MARÍA  
DEPARTAMENTO DE ARQUITECTURA  
CASA CENTRAL – VALPARAÍSO, CHILE

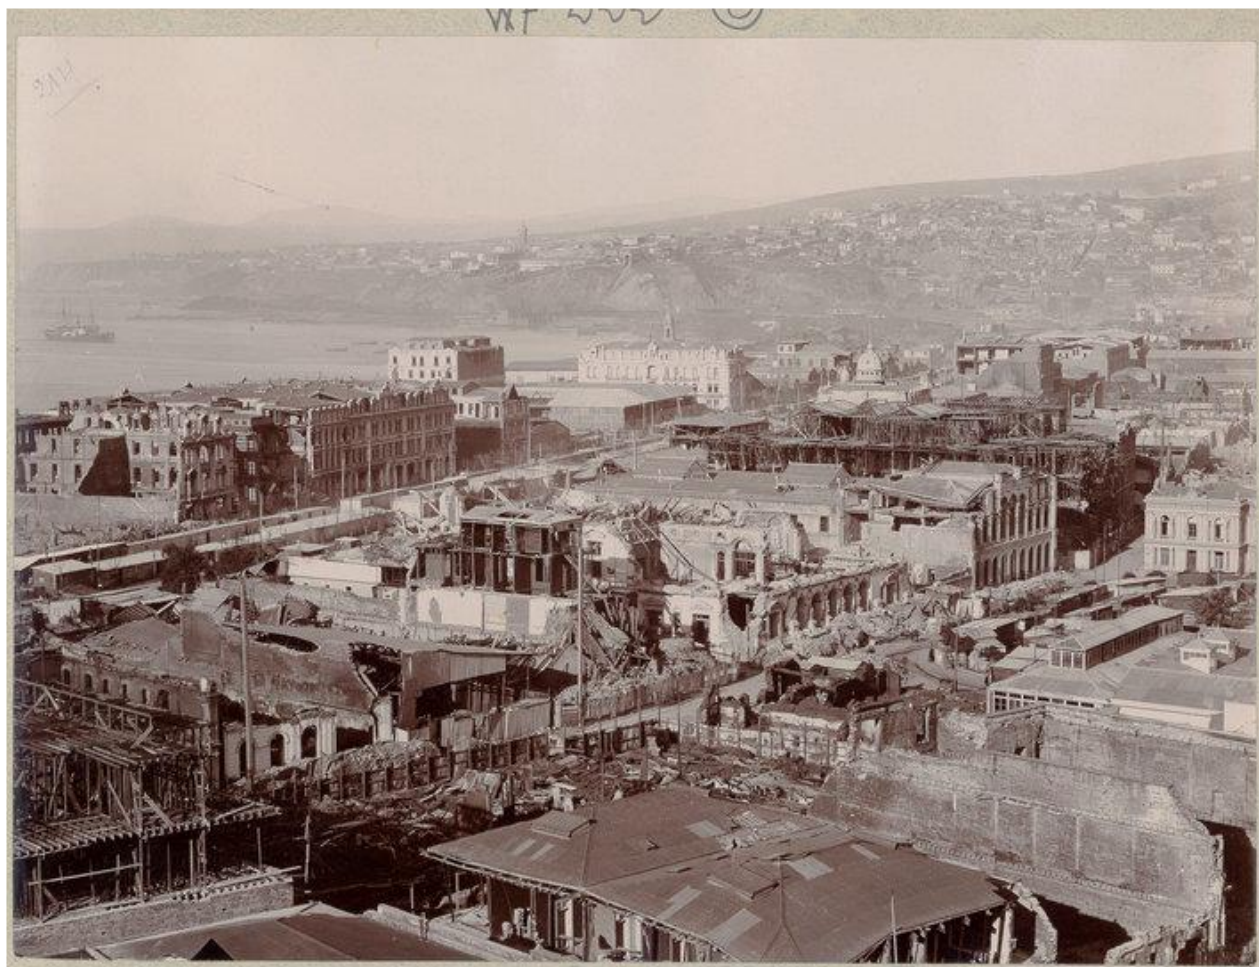
**Fig. 29:** Al centro de la imagen el Teatro de la Victoria destruido y detrás de él la Casa Consistorial con daños en la cubierta y la esquina del muro a Plaza Victoria (44 phot. du tremblement de terre du 16 août 1906 à Valparaíso. Don 1907)

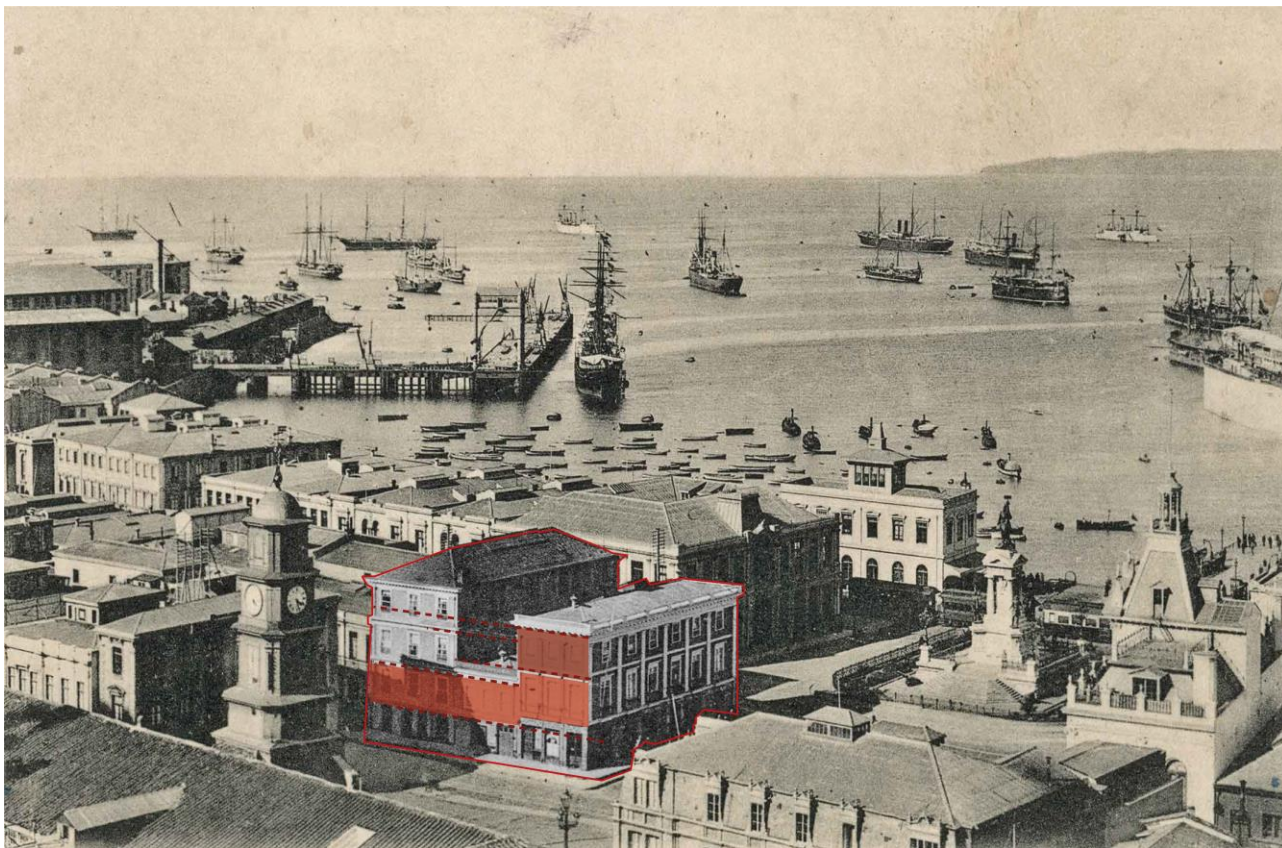
**Fig. 40:** Diferencias entre los niveles del edificio (elaboración propia). – Fotografía original: Vista a Plaza Sotomayor de Valparaíso en 1905 [Fotografía], colección Augusto Bruna, 1905.
