# ESTUDIO Y EVALUACIÓN DE UN RECUBRIMIENTO NANO-DIELÉCTRICO PARA USO EN AISLADOR

## **Estudio y evaluación de un recubrimiento nano-dieléctrico para uso en aisladores**

Memoria para optar al Título de  
Ingeniero Electricista

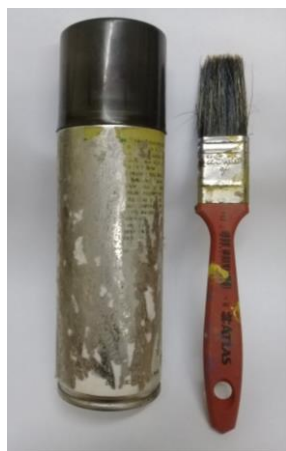
Fotografía 1. Producto y brocha

Primero que todo, antes de realizar las pruebas, se tuvo que recubrir los aisladores que fueron destinados a degradar. Los elementos utilizados para recubrir los aisladores fueron con ayuda de un rociador y una brocha, los que se muestran en la Fotografía 1. Los aisladores se dejaron colgados en una estructura de metal para luego ser rociados uno por uno pero no en la totalidad del aislador, ya que con una sola aplicación del rociador sobre una porción de la superficie dejaba recubrimiento suficiente para toda la superficie; esta se esparcía en la totalidad de la superficie con ayuda de la brocha. También se usó una mascarilla y guantes como medida de protección para no inhalar ni entrar en contacto con el producto. El aspecto de la superficie recubierta se muestra en la Fotografía 2. De los 32 aisladores, sólo 28 fueron recubiertos y los 4 restantes sin recubrir fueron usados como probetas testigos en la degradación a la intemperie. Luego, los aisladores recubiertos se dividen en tres grupos: 12 unidades para degradación a la intemperie, 12 unidades para ser degradados bajo radiación UV y 4 unidades para degradarlas bajo techo (Ver Tabla 4).

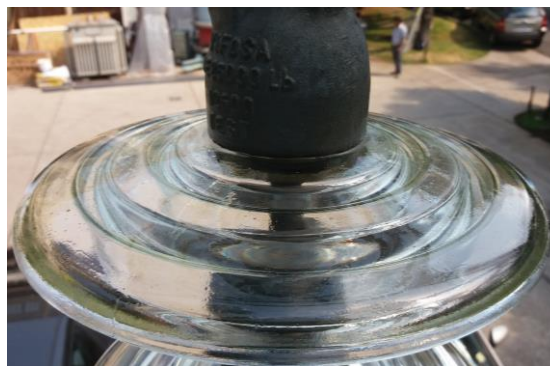
Fotografía 2. Aislador con producto

Al ser aplicado el recubrimiento en la superficie de los aisladores, se puede observar que tiene un aspecto aceitoso de color amarillento y brillante como se pudo observar en la Fotografía 2 antes de ser ensayados. Al término del primer ensayo se puede apreciar que hay un escurrimiento del recubrimiento en la superficie del aislador producto de la acción del campo eléctrico y contorno durante el ensayo, pero no se observó ningún tipo de carbonización o de áreas secas del producto.

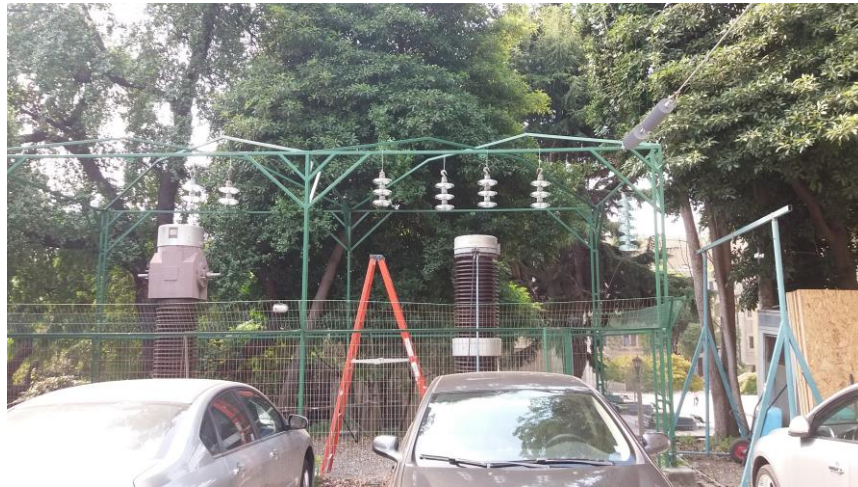
Fotografía 3. Montaje aisladores a la intemperie

dos cadenas de 2 aisladores cada una, dejándose colgados en posición vertical en las dependencias del patio de ensayos a la intemperie del Laboratorio de Alta Tensión como se muestra en la Fotografía 3. Otros 12 aisladores recubiertos, subdivididos en 4 cadenas de 3 aisladores cada una, fueron colgados de manera vertical en una estructura metálica como muestra la Fotografía 4.a y luego dentro de una cámara especial de radiación UV en las dependencias del subterráneo del Pañol de Electricidad como muestra la Fotografía 4.b (Las especificaciones de dimensiones se detallan en la Sección 3.3.2). Las 4 unidades restantes, para ser degradadas bajo techo, se subdividieron en 2 cadenas de 2 aisladores cada una y se dejaron de la misma posición que las probetas anteriores en el subterráneo del Laboratorio de Alta Tensión (Fotografía 5). Todas las dependencias mencionadas se encuentran en la UTFSM, Casa Central.

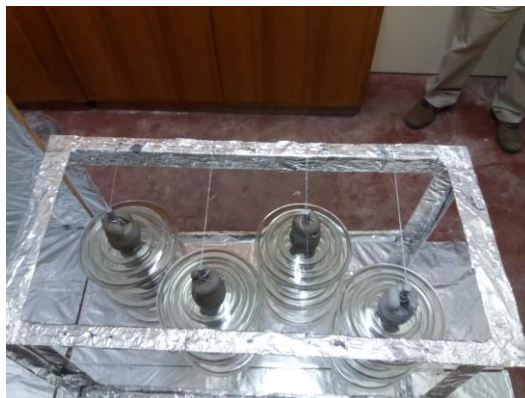
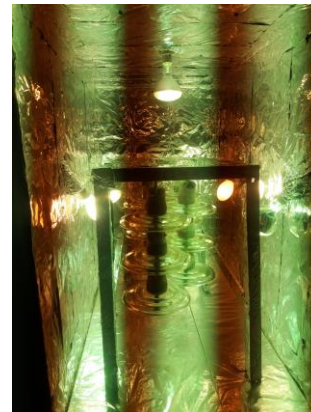
(a) Estructura de soporte

(b) Cámara de radiación UV

Fotografía 4. Montaje para aisladores bajo Radiación UV

Los aisladores recubiertos con RN se dejaron degradar en una cabina de radiación UV, diseñada y hecha en las dependencias de la UTFSM. La cabina está hecha de planchas de terciado marino de 1,20 [m] de alto por 1,55 [m] de largo y 0,85 [m] de ancho. Las paredes interiores de la cabina y la estructura que soporta los aisladores se recubren con papel aluminio el cual cumple el rol de reflejar la luz UV como se muestra en la Fotografía 6. Los aisladores recubiertos se cuelgan en una estructura de metal de 0,76 [m] de alto por 1,10 [m] de largo y 0,5 [m] de ancho como se muestra en la misma Fotografía 6. Con ayuda de 5 lámparas especiales de radiación UV, tres de 300 [W] y dos de 160 [W] (Fotografía 7) se dejan degradar los aisladores dentro de la cabina como se mostró en la Fotografía 4.b.

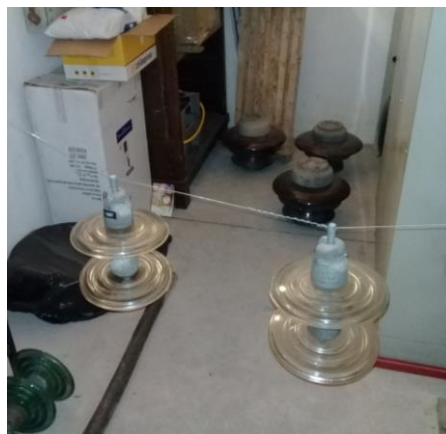
Fotografía 5. Montaje aisladores bajo techo

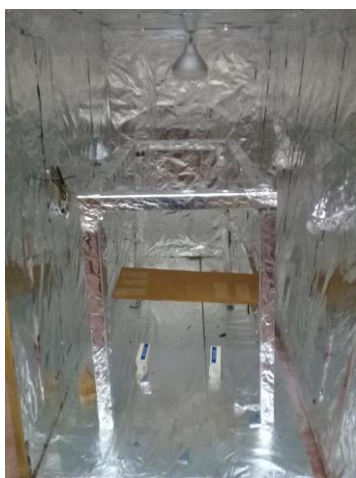
Fotografía 6. Cámara UV

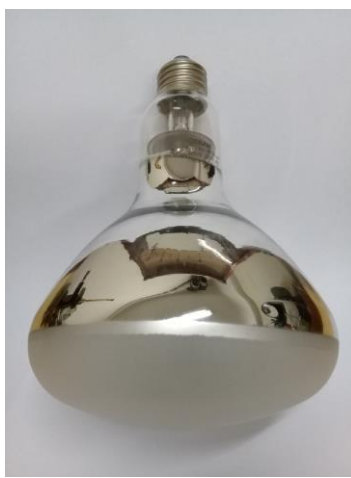
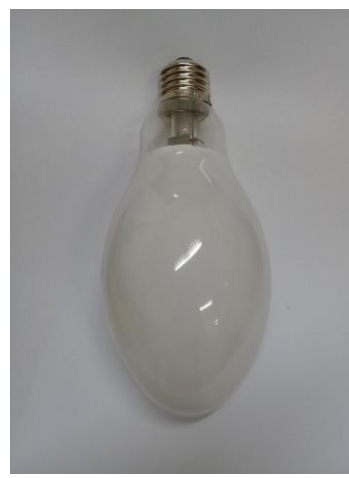
(a) Ampolleta 300[W]

(b) Ampolleta 160 [W]

Fotografía 7. Ampolletas UV

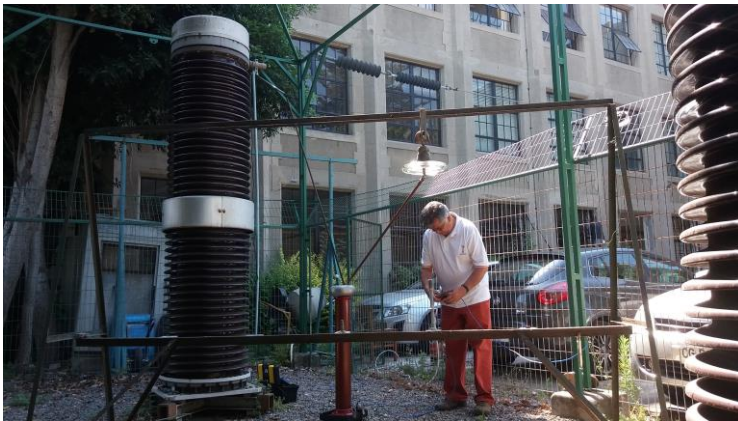
Fotografía 8. Montaje circuito de ensayo de aisladores

Los ensayos se realizaron considerando las prescripciones de las normas ANSI C.29.1, ANSI C.29.11. La disposición de los elementos para el ensayo de los aisladores de vidrio en condición seca y húmeda se muestra en la Fotografías 8 y 9 respectivamente.

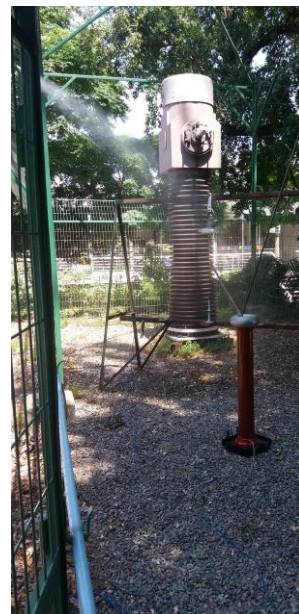
Fotografía 9. Ensayo húmedo

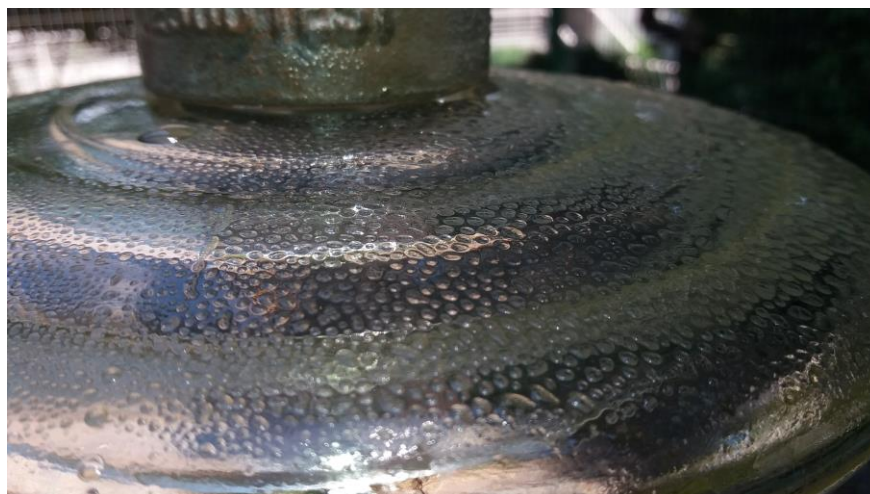
Fotografía 11. Estado hidrófobo aislador con RN sin degradar

Los resultados promedio de tensión de contorno (TC) a aisladores sin degradar en condición seca fueron de 89,5 kV al inicio y 80,4 kV en el final del periodo de exposición. En condición húmeda, antes de realizar las mediciones, se hizo un chequeo visual del coeficiente hidrófobo el cual fue de HC1 (ver Fotografía 11). Luego, al hacer las pruebas en condición húmeda se obtuvo una TC de 74,2 kV para el inicio y 58,9 kV para los aisladores degradados al paso de 3 meses bajo techo.

El HC antes de realizar el primer ensayo en condición húmeda a los aisladores era de HC1 como se mostró en la Fotografía 11 y luego de realizar el ensayo fue de HC2 como muestra la Fotografía 12. Después de pasar el periodo de degradación bajo techo durante 3 meses, se pudo observar un escurrimiento del material formando gotas en el borde de los aisladores como se muestra en la Fotografía 13. Esto indica que el producto no tiene la capacidad de mantener una capa uniforme sobre la superficie, debido a que es demasiado líquido. Luego se volvió hacer inspección visual de la clasificación hidrófoba antes del ensayo (Fotografía 14), mostrando un HC2 y después del ensayo era de HC3 (Fotografía 15). Esto indica claramente que el producto se ve afectado al paso de las 10 mediciones que se realizan por ensayo, y no vuelve a recuperar su estado inicial.

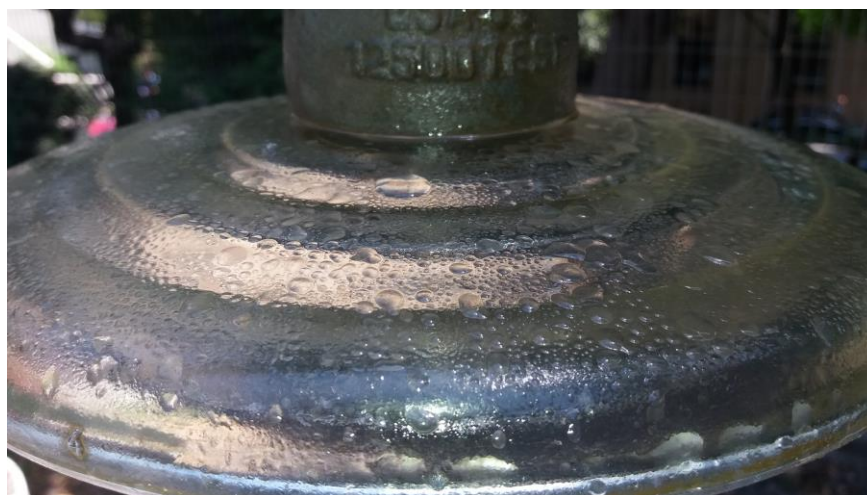
Fotografía 12. Estado hidrófobo aislador con RN sin degradar después de ensayo húmedo

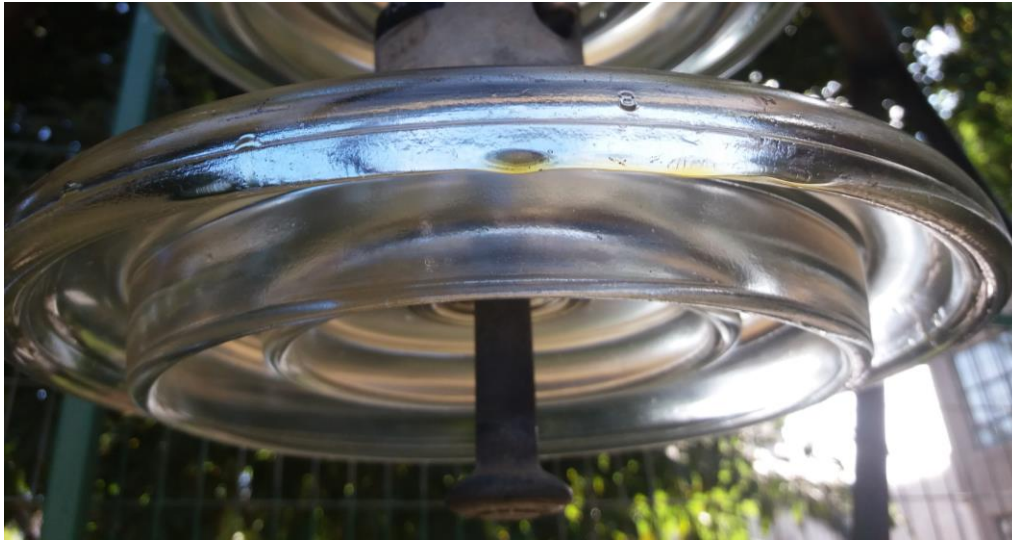
Fotografía 13. Aislador con RN degradado tres meses bajo techo

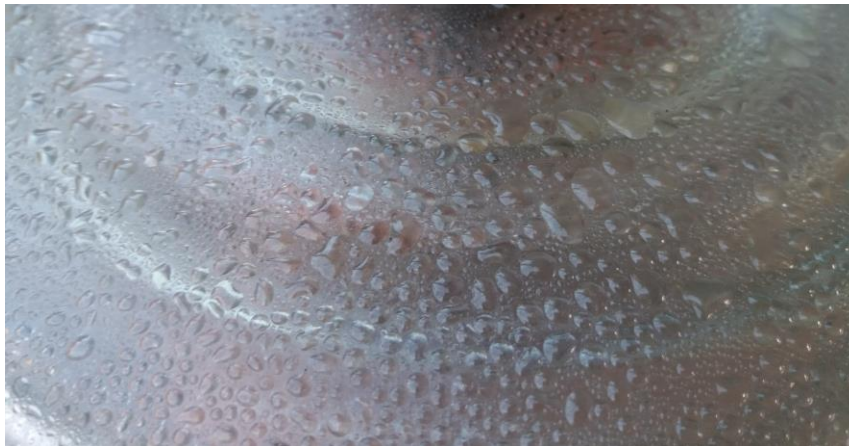
Fotografía 14. Estado hidrófobo de aislador con RN degradado tres meses bajo techo

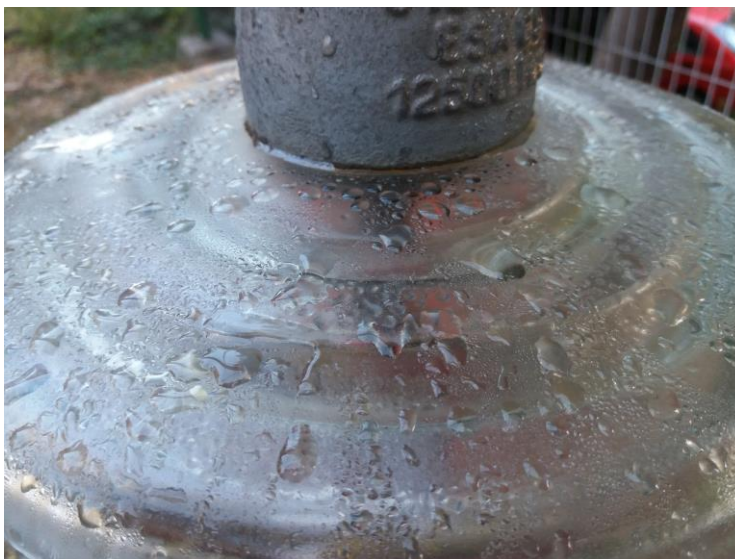
Fotografía 15. Estado hidrófobo de aislador con RN degradado bajo techo luego de ensayo húmedo

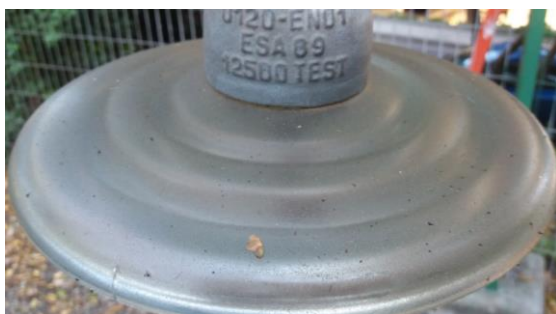
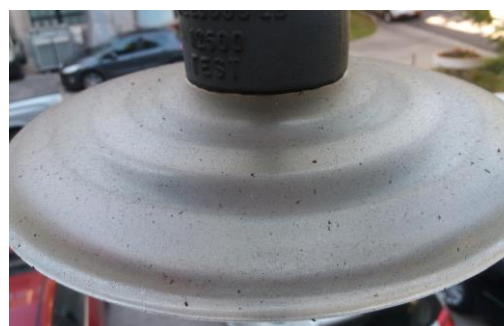
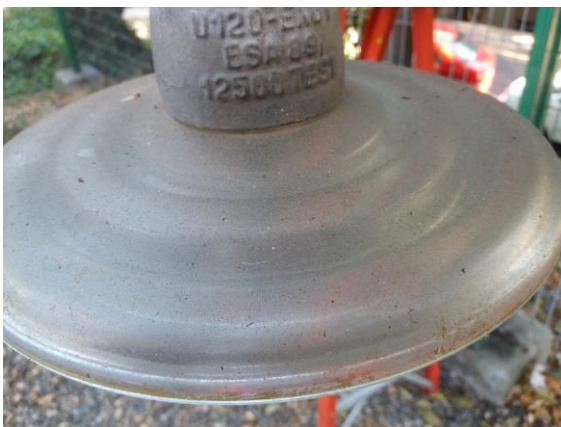
Fotografía 16. Aislador con RN degradado durante un mes a la intemperie

Fotografía 17. Aislador con RN degradado durante dos meses a la intemperie

Fotografía 18. Aislador con RN degradado durante tres meses a la intemperie

Con el paso del tiempo, se hace una inspección visual del estado de contaminación de la superficie de los aisladores, notándose así, una mayor cantidad de residuo con el pasar de los meses. Estos aisladores fueron expuestos en el Patio de Alta Tensión de la UTFSM como se mencionó anteriormente, pero hay que destacar que hubo labores de construcción en las cercanías de donde se dejaron expuestos los aisladores y además estaban bajo unos árboles, lo que hizo depositar gran cantidad de polvo, pequeñas ramas, hojas y feca de pájaros. El resultado de la capa contaminante que se depositó en los aisladores recubiertos según el paso del tiempo de exposición, se muestran en las Fotografías 16, 17 y 18 (1 mes, 2 meses y 3 meses respectivamente). El aspecto de las superficies de los aisladores sin recubrir degradados durante 2 y 3 meses se muestra en las Fotografías 19 y 20 respectivamente.

Según lo expuesto anteriormente, se puede decir que el aislador con producto presenta una disminución progresiva en su TC con el paso del tiempo, donde cada vez su capa de depósito contaminante iba en aumento como se mostró en las Fotografías 16, 17 y 18. Si bien se esperaba que el producto tuviese una característica de repeler o de recubrir las partículas contaminantes con el producto de tal forma de mantener estable su superficie hidrófoba, como es en el caso de uso de grasas [2] [5] [14], mostró un comportamiento contrario. Incluso, luego de la precipitación, entre el segundo y tercer periodo de degradación, se pudo apreciar que los aisladores sin RN se limpiaron con facilidad (Fotografía 20) y tuvieron una TC de mayor magnitud respecto a los aisladores que si tenían recubrimiento luego del tercer periodo de degradación; mientras que los aisladores con RN tenían una capa importante de contaminante y su auto limpieza no fue satisfactoria.

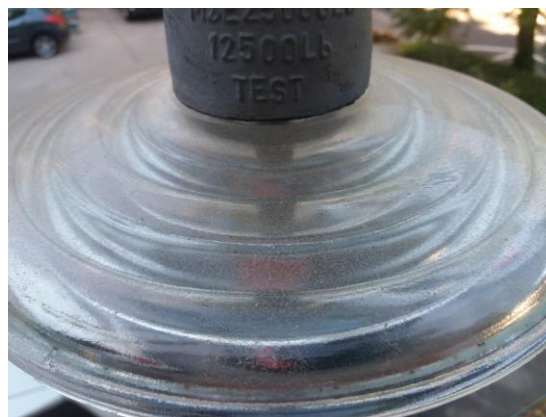
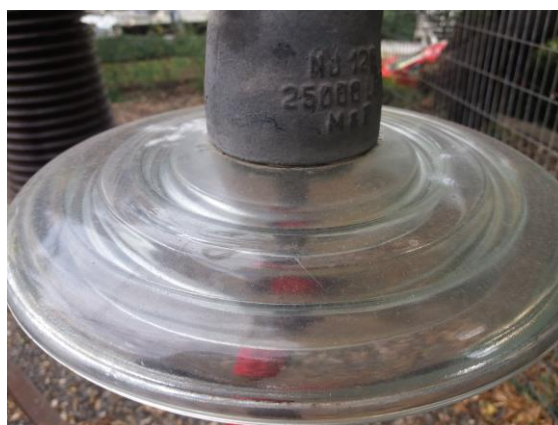
Fotografía 19. Aislador sin producto degradado a la intemperie por dos meses

Fotografía 20. Aislador sin producto degradado a la intemperie por tres meses

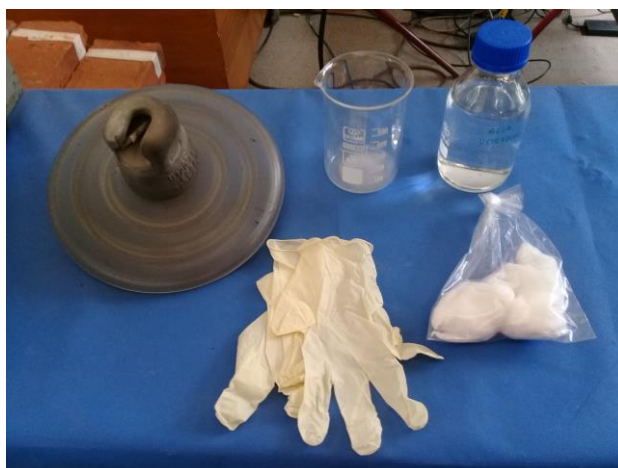
Fotografía 21. Implementos para extraer contaminación de aislador

Al final de estos ensayos, se eligió uno de los aisladores que se dejó degradando durante 3 meses en condición seca para medir su grado de contaminación según lo descrito en la norma IEC 60815 en su Anexo C, como se explicó en la Sección 3.3.1. Según esta norma, el

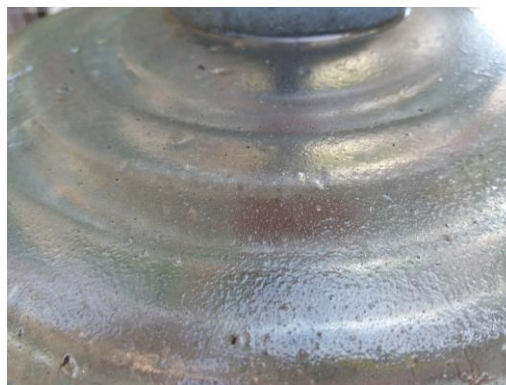
Fotografía 24. Estado hidrófobo de aislador degradado durante un mes después de ensayo húmedo

Como se dijo anteriormente, los aisladores fueron sometidos a una contaminación progresiva como se observó al paso del tiempo de exposición. Al paso del primer mes, ya se veía una capa de depósitos sobre la superficie de los aisladores. Los aisladores contaminados se preparan para ser ensayados en condición húmeda rociándolos con agua destilada. Al estar húmedos, se hace una inspección del estado hidrófobo de la superficie mostrando rápidamente un decaimiento abrupto de la característica hidrófoba, registrando un coeficiente de HC5 como se muestra en la Fotografía 23 para el aislador degradado durante un mes, antes de ser ensayado, y luego de realizar el ensayo húmedo, se puede observar que decae nuevamente a HC6 como muestra la Fotografía 24. Para el caso del aislador degradado dos meses que se muestra en la Fotografía 25, se puede observar que es similar al primer caso con la diferencia que en su superficie muestra sectores hidrófobos diferentes como se muestra en la Fotografía 26 posterior al ensayo. Para el caso del aislador degradado 3 meses tuvo un repunte de su estado hidrófobo, el cual se puede deber a la precipitación donde pudo haber lavado en cierta medida la superficie como se muestra en la Fotografía 27, pero luego del ensayo decae nuevamente hasta ser totalmente hidrófilo (HC6) como se muestra en la Fotografía 28.

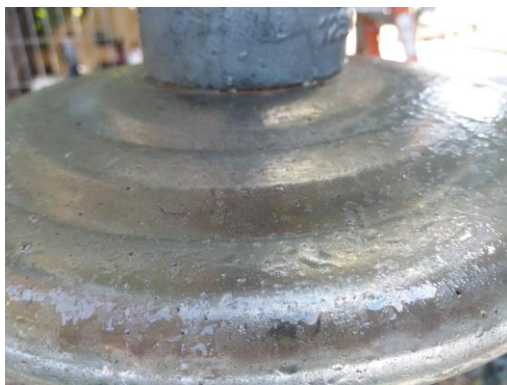
Fotografía 25. Estado hidrófobo de aislador degradado a la intemperie durante dos meses

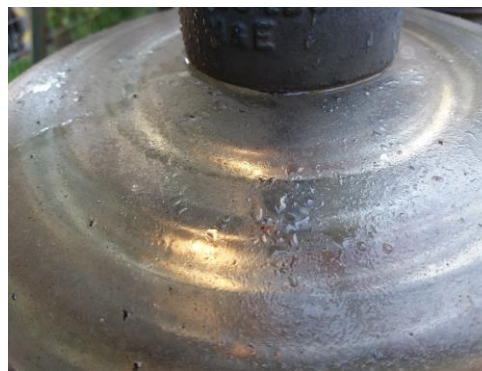
Fotografía 26. Estado hidrófobo de aislador degradado de la intemperie durante dos meses después de ensayo húmedo

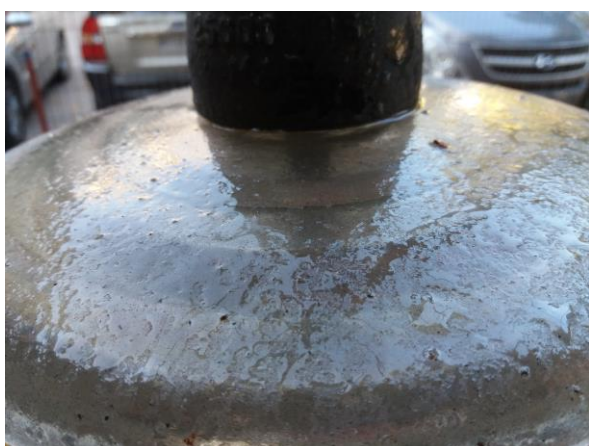
Fotografía 27. Estado hidrófobo de aislador con RN degradado a la intemperie durante 3 meses

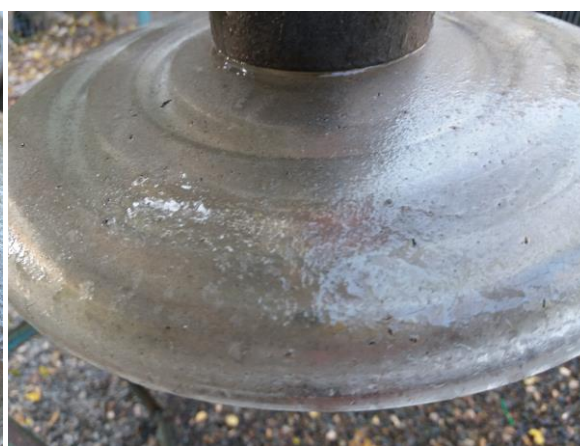
Fotografía 28. Estado hidrófobo de aislador con RN degradado a la intemperie durante 3 meses después de ensayo húmedo

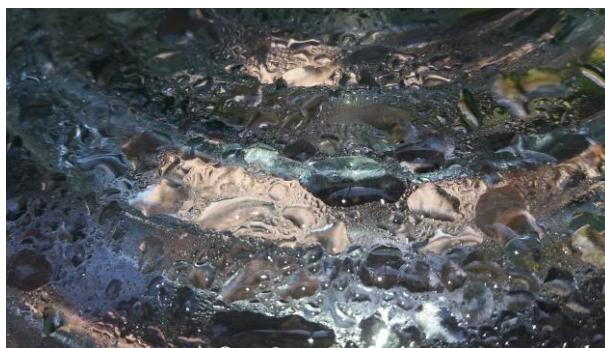
Fotografía 29. Superficie hidrófoba de aislador sin producto

Respecto a la medición sin RN, sólo se obtuvo un resultado de TC de 69,8 kV, que en comparación con la probeta recubierta, su diferencia es de un 6%. Su coeficiente hidrófobo fue HC3 como se muestra en la Fotografía 29. Se hizo una sola medición dado que estos aisladores (2 unidades) se reutilizaron para ser parte de los aisladores que fueron degradados a la intemperie sin RN, para luego ser nuevamente ensayados en seco como se mostró en la Sección 3.4.2.2.

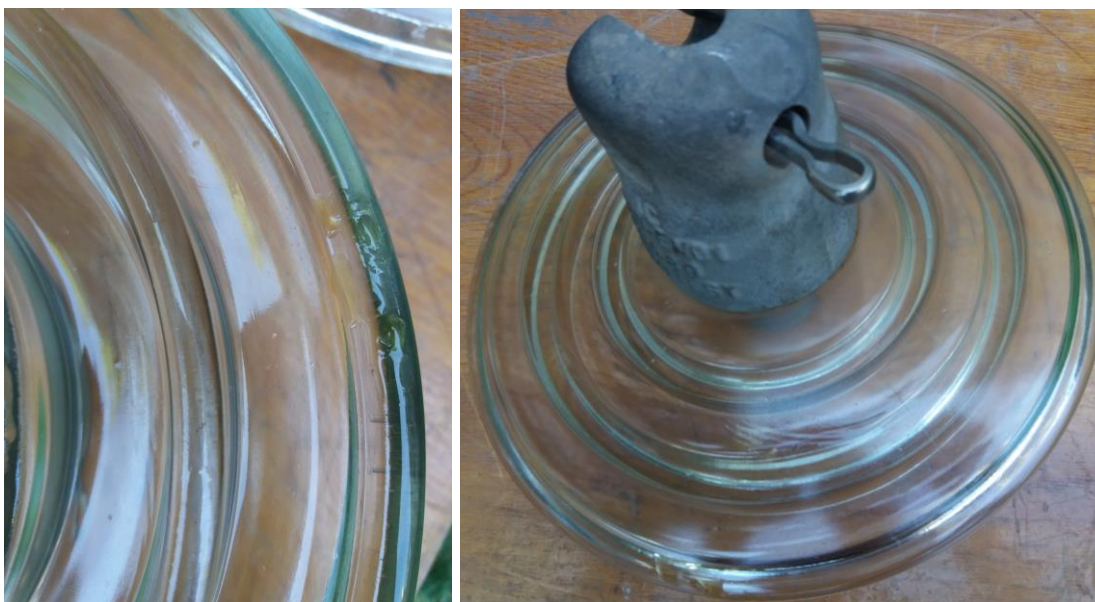
Fotografía 30. Aspecto aislador recubierto y degradado un mes bajo UV

Los aisladores que se degradaron durante un mes se sacaron de la cámara UV para luego ser ensayados. Se puede apreciar que sobre su superficie es casi imperceptible que tiene producto, salvo la presencia de gotas del producto en las faldas del aislador como se muestra en la Fotografía 30. Esto da señal que existe escurrimiento del producto y no resulta como una capa compacta, al igual como se observó en los aisladores bajo techo que se degradaron durante tres meses. Los resultados obtenidos del ensayo en condición seca de aisladores recubiertos, muestran que hay un decaimiento del 8% de la TC al cabo del primer periodo de degradación. En el siguiente periodo se presenta el decaimiento de un 3,2% entre el primer y segundo periodo de degradación, y entre el segundo y tercer periodo prácticamente no hay variación. Haciendo otra comparación, entre el resultado preliminar (sin degradar) y el del obtenido al paso del tercer mes de degradación, se observa que hay una diferencia de un 12%. Estos resultados se pueden visualizar en la Tabla 9.

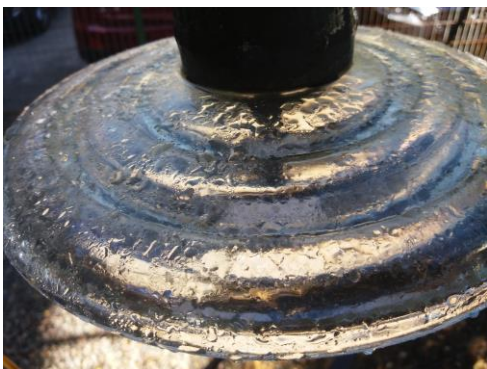
Fotografía 31. Estado hidrófobo aislador degradado en UV durante un mes

A medida que se iban realizando los ensayos, se puede decir que el producto fue perdiendo su capacidad hidrófoba, registrando un coeficiente hidrófobo de HC4 en un principio, como se muestra en la Fotografía 31, hasta decaer a un estado hidrófilo luego del ensayo efectuado al aislador degradado durante tres meses como muestra la Fotografía 32.

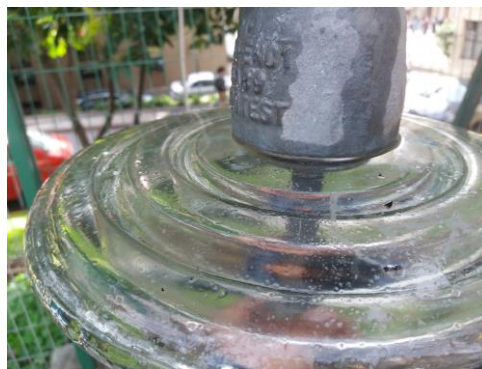
Fotografía 32. Estado hidrófobo aislador degradado en UV durante tres meses después de ensayo húmedo

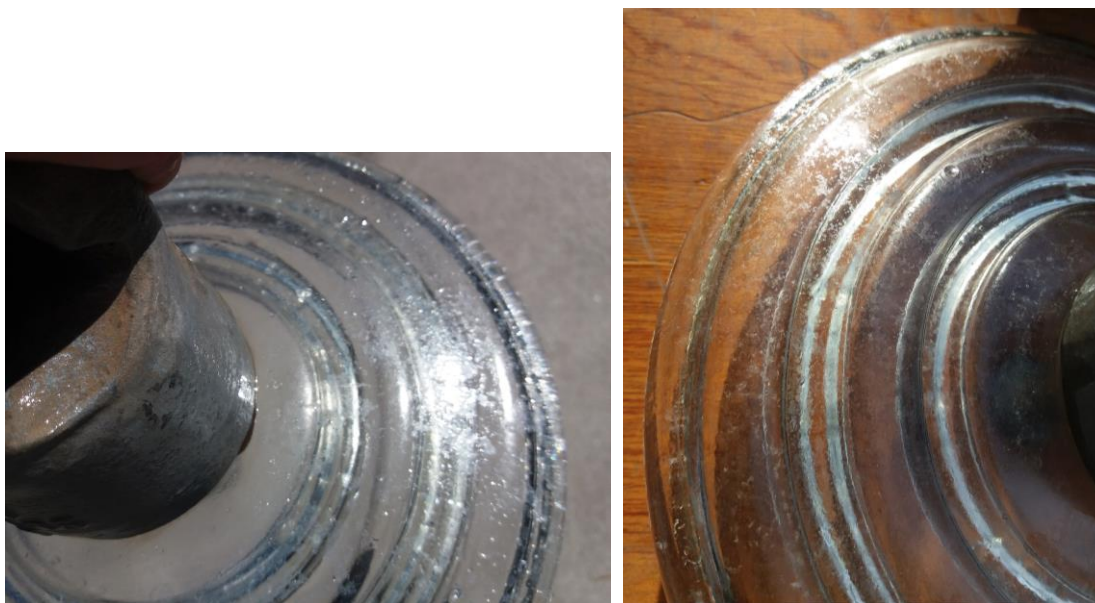
Fotografía 33. Aspecto de aislador degradado bajo UV luego de ensayo húmedo

Es de suma importancia mencionar que después de los ensayos en condición húmeda, al ser secados los aisladores, se percata de un daño superficial del producto. El daño tiene un aspecto de resequedad que se percibe como una superficie quebradiza o escamosa del producto sobre la superficie de vidrio y con presencia de un polvillo blanco como se muestra

en la Fotografía 33. Estos defectos superficiales pueden haber producido caminos conductivos que facilitaron el proceso de ruptura. Estos daños fueron progresando conforme al periodo de degradación como se muestra en las Fotografías 34. Posiblemente se pudo deber a la pérdida de partículas del producto a causa de la exposición continua de alta temperatura y a la radiación ultra violeta en sí, produciendo una resequedad del producto y consigo una pérdida de adherencia de este al vidrio. También se pudo deber a que el vidrio sufre dilatación y/o contracción de su estructura cristalina a causa de los cambios de temperatura sufridos en la cámara UV, por lo que el efecto combinado de esta característica y la resequedad del producto pudieron haber producido pequeñas grietas del recubrimiento pero esto era imperceptible. A pesar de que el efecto de agrietamiento del producto no pudo ser observado a simple vista antes del ensayo húmedo, quedó en evidencia posterior al ensayo como se mostró en la Fotografía 33.

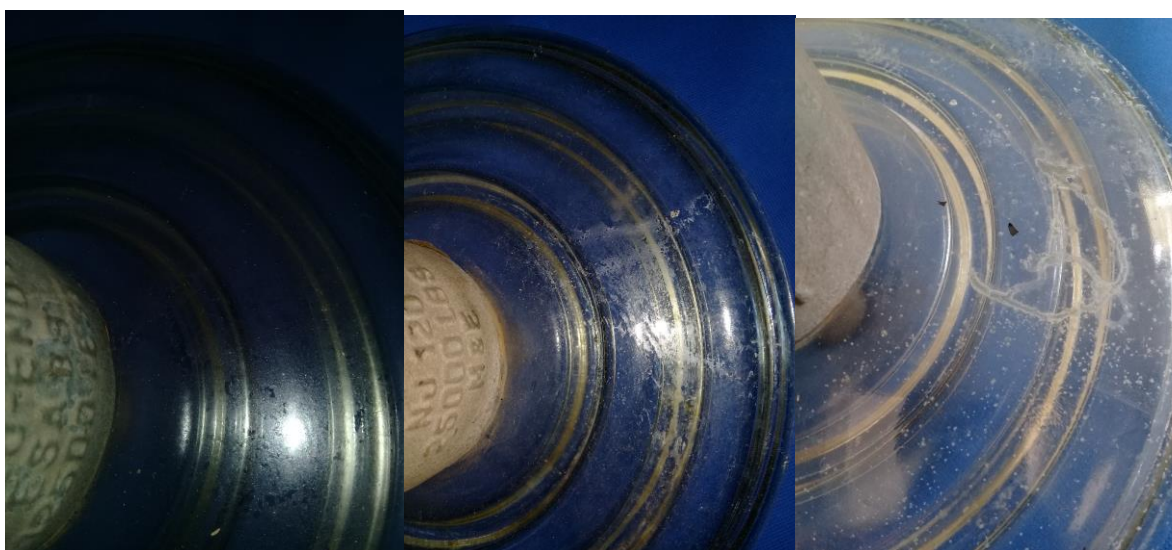
(a) Después de un mes

(b) Después de dos meses

Fotografía 34. Aspecto de aisladores degradados en UV después de ensayo húmedo

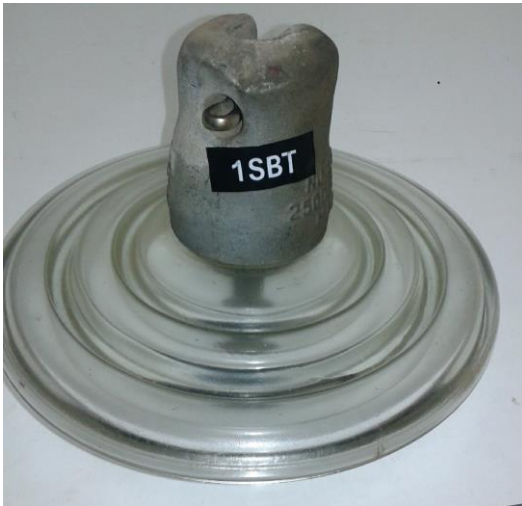
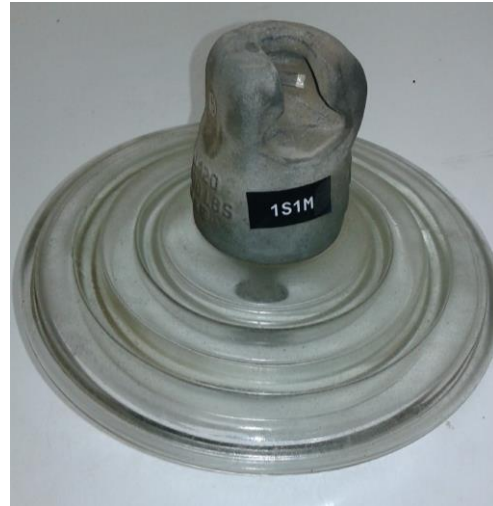
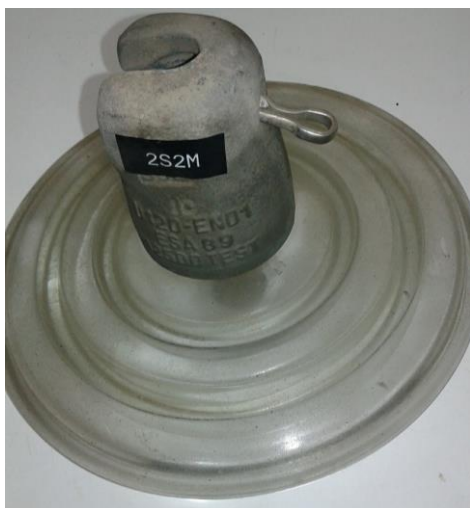
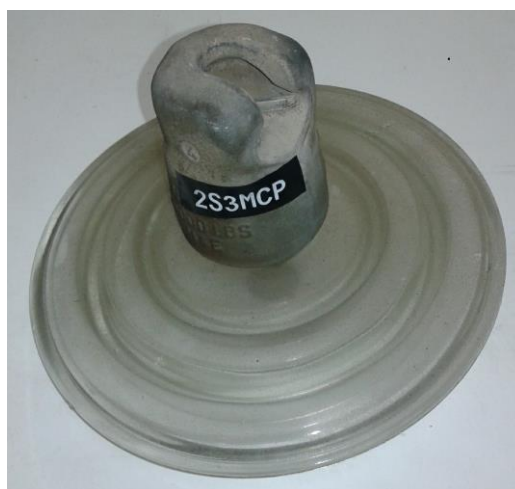
(a) Bajo techo

(b) Intemperie un mes

(c) Intemperie dos meses

(d) Intemperie tres meses

Fotografía 35. Aspecto de superficie aisladores previamente degradados a la intemperie y luego lavados

Luego de ser lavados los aisladores, se puede observar una disminución de la contaminación en la superficie del vidrio, pero aún es visible una cantidad no despreciable de contaminación debido a que la presión aplicada por el compresor no fue suficiente para remover toda la contaminación presente en la superficie, a excepción del caso bajo techo. Esto se puede observar en la Fotografía 35.

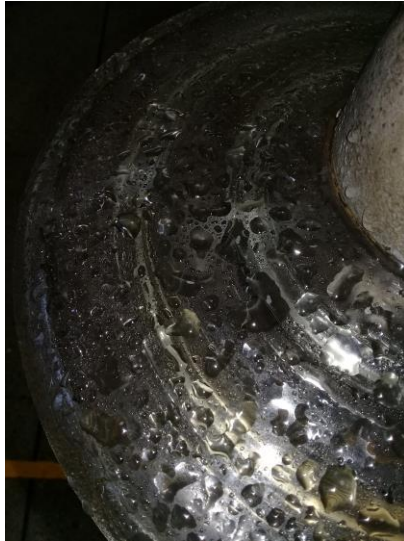
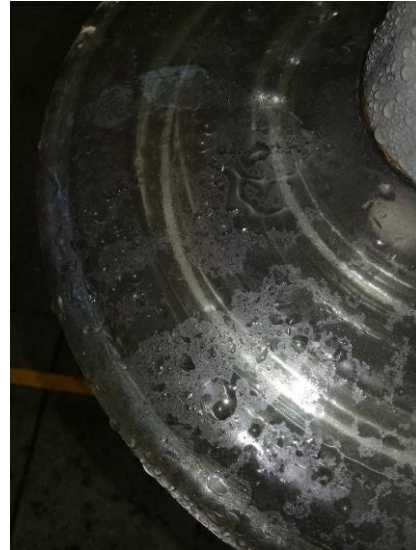
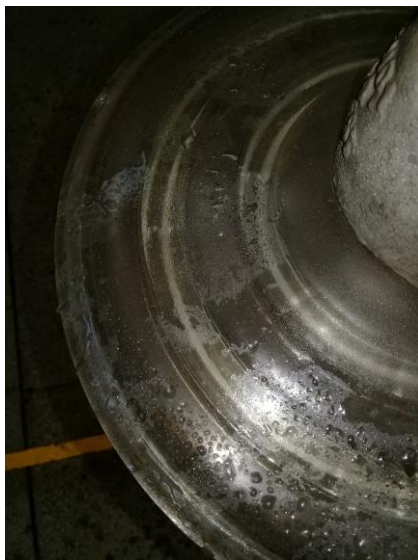
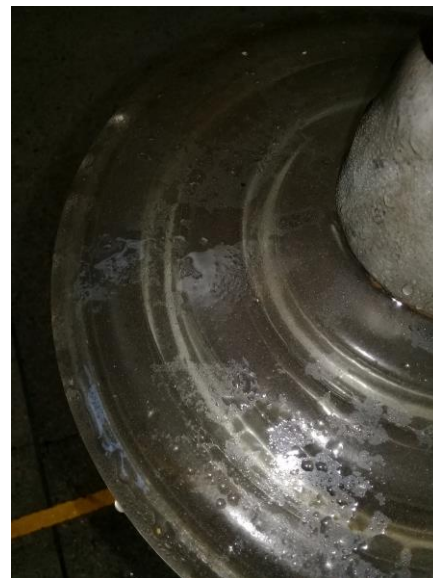
(a) Bajo techo

(b) Intemperie un mes

(c) Intemperie dos meses

(d) Intemperie tres meses

Fotografía 36. Estado hidrófobo de aisladores después de lavarlos

Cabe destacar que después de realizar los ensayos bajo esta condición, se pudo inspeccionar su coeficiente hidrófobo para los aisladores que estuvieron previamente a la intemperie, dando un valor aproximado de HC5. Esto indica que luego del lavado, el producto pudo recuperar o mejorar, en cierta medida, su estado característica hidrófoba, tal cual como se refleja en su aumento de tensión de contorno. La comparación del estado hidrófobo para cada aislador que fue degradado y luego lavado se puede observar en la Fotografía 36.

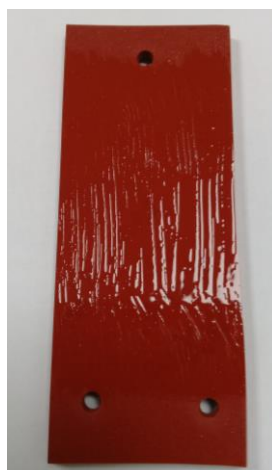
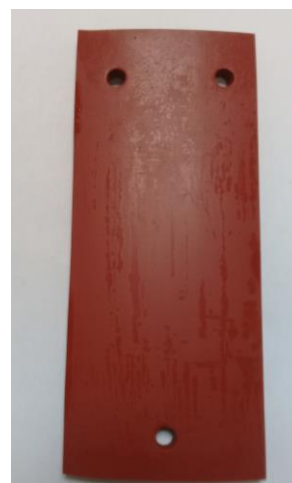
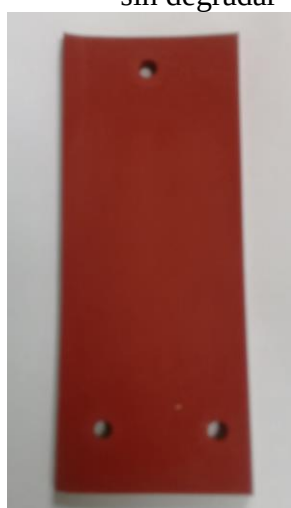
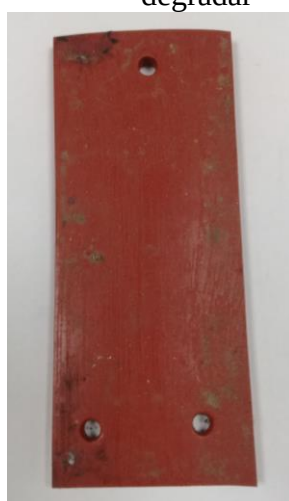
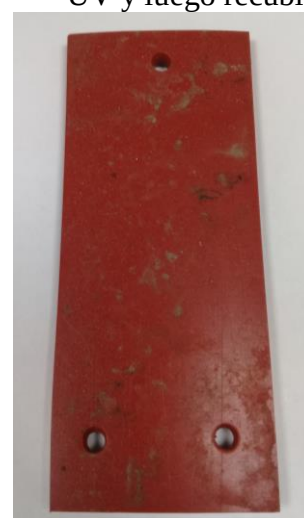
Fotografía 37. Superficie de placas poliméricas de prueba

(a) Placa sin recubrir sin degradar

(b) Placa recubierta sin degradar

(c) Placa degradada en UV y luego recubierta

(d) Placa recubierta y degradada en UV

(e) Placa recubierta a la intemperie

(f) Placa sin recubrimiento a la intemperie

Todos los aspectos de superficies a ensayar, tanto poliméricas como vítreas, como ya se mencionó, se mostraron en las Fotografías 37 y 38.

Previo al recubrimiento y a cada exposición de las probetas en los distintos ambientes, sus superficies fueron limpiadas con alcohol. La aplicación del recubrimiento sobre la superficie de las probetas fue con ayuda de una brocha, y el relieve superficial resultante fue en dirección perpendicular a la orientación de los electrodos. Donde mejor se aprecia este efecto, es sobre la placa polimérica sin degradar en la Fotografía 37.b.

Para este caso, se mide solamente desde los 3,5 kV ya que en 2,5 kV no hay gran daño en las primeras probetas. Al momento de aplicar el producto, tiene un aspecto brillante como se muestra en la Fotografía 37.b y se aplica en sentido perpendicular al de los electrodos. Cabe destacar que las placas se dejaron curar en la sala de alta tensión y al paso de una semana de curado, quedó con un aspecto seco parecido al de la Fotografía 37.c.

Estas probetas se recubrieron con producto y se degradaron bajo radiación UV durante 3 meses. Al final de la degradación el producto era casi imperceptible a simple vista, como muestra la Fotografía 37.d. Los resultados mostrados en la Tabla 21 son analizados a continuación y los patrones de erosión y tracking se muestran en la Fotografía 51.

Aquí se espera observar el efecto de cómo actúa el producto después de haber degradado la placa durante 2 meses en luz UV. Una vez que se recubre la placa, se deja curando durante 3 días. Luego de este periodo, el recubrimiento tiene un aspecto opaco y seco como muestra la Fotografía 37.c.

Las placas se degradaron durante 2 semanas sobre la cabina de medición del patio de alta tensión de la UTFSM, Casa Central. El aspecto de la superficie para las placas con recubrimiento y sin este se muestra en la Fotografía 37.e y f respectivamente.

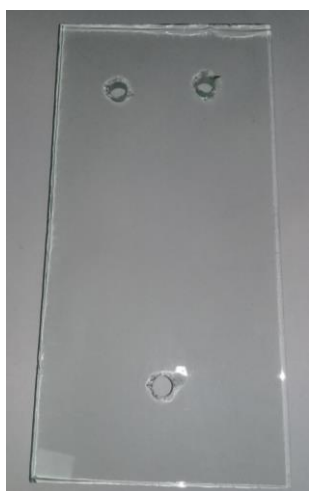
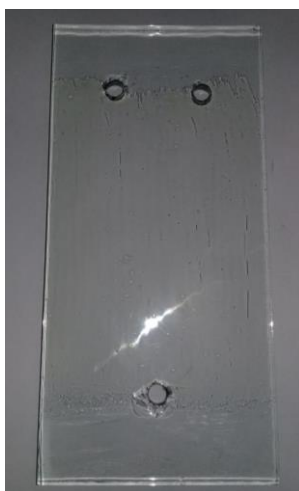
Fotografía 38. Superficies de placas vítreas de prueba

(a) Placa sin recubrir sin degradar

(b) Placa recubierta sin degradar

(c) Placa recubierta en UV

(d) Placa recubierta a la intemperie

(e) Placa sin recubrir a la intemperie

El aspecto de las superficies sin degradar para la placa sin recubrimiento y con recubrimiento se muestra en las Fotografías 38.a y b respectivamente.

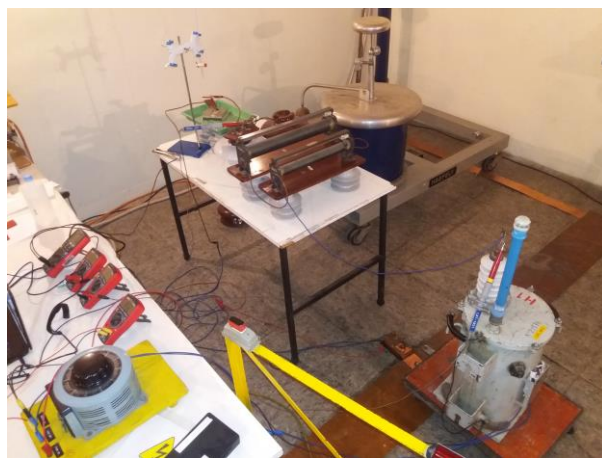
Fotografía 39. Circuito plano inclinado

Se monitorean valores de tensión entre línea y neutro en tres puntos del circuito: tensión de salida del variac, tensión de salida del transformador y tensión que cae entre los electrodos de la placa ensayada. La tensión de salida del variac se mide directamente mediante la utilización de un multitester, mientras que la tensión de salida del transformador y la tensión en la placa se miden por medio de unas puntas de tensión con razón de transformación

1:1000\*; cada punta de tensión se conecta a un multitester diferente para monitorear la medición. Por último, se conecta en serie otro multitester para medir la corriente que circula por el circuito en el lado de alta tensión, donde se hace registro cada segundo de la medición gracias al software integrado en el dispositivo de medición llamado UT71C/D/E Interface Program. Gracias a este registro de corriente a cada segundo, se puede hacer un conteo de cuánto tiempo demora cada ensayo y la corriente que alcanza en cada caso, para dar como finalizado el ensayo según los criterios establecidos en la sección 4.1.3.3.

Tanto el montaje en la bandeja como las resistencias utilizadas se posan sobre aisladores que a su vez están sobre una mesa; esto con el fin de aislar de tierra todos los dispositivos utilizados. También se monta una barrera en la periferia del circuito para velar por la seguridad del operario y otras personas que se encuentren trabajando en el laboratorio cuando el circuito está energizado.

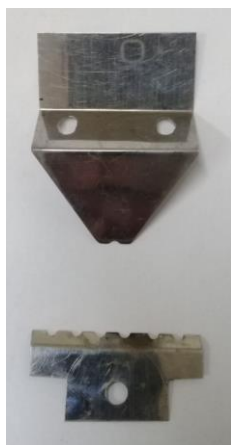
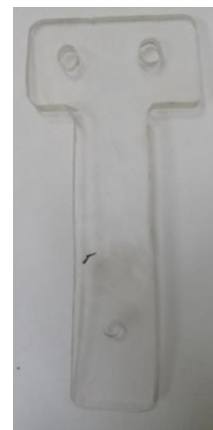
Fotografía 40. Electrodos y plataforma de soporte

(a) Electrodos

(b) Plataforma

(c) Soporte

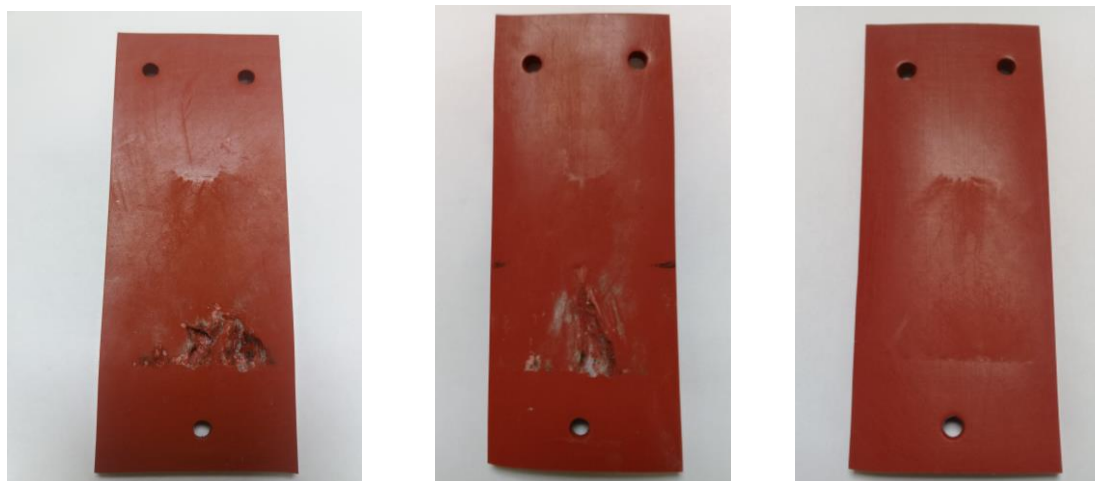
Fotografía 44. Placas sin recubrir y sin degradar a tensión 2,5 kV

(a) Placa 1

(b) Placa 2

Las primeras placas que se ensayaron, fue a una tensión de 2.5 kV. La primera placa no alcanzó a finalizar su ensayo, ya que se veía un deterioro localizado de erosión más que de tracking (ver Fotografía 44.a), debido a que el sistema de soporte no era el adecuado (acumulaba muchas gotas en su superficie producto de la evaporación del líquido, por lo que se tuvo que cambiar). Luego se llegó al diseño de soporte final, mostrado anteriormente en la Fotografía 40.c. Después se probó la segunda placa durante más de 6 horas y se obtuvo un resultado similar de degradación como se muestra en la Fotografía 44.b pero con un mayor tiempo de exposición. Después de obtener estos resultados, se percató que no fue producto de que la superficie haya estado en mal estado, si no que el electrodo inferior estaba demasiado apretado para poder sostener las placas sin que éstas se movieran. Esto producía que los dientes del electrodo inferior se incrustaran en la superficie provocando así un deterioro más acelerado y severo. Este problema se solucionó colocando un pedazo de goma eva entre la superficie de soporte y la superficie superior de la placa; de esta manera no era necesario apretar demasiado los tornillos de fijación para que la probeta no se moviera.

Luego de solucionar este imprevisto, se ensayan dos probetas durante más de 6 horas, dando como resultado una erosión muy pequeña comparada con el deterioro excesivo de las placas anteriores y permitiendo que éstas no fallaran bajo ninguno de los dos criterios como se muestra en la Fotografía 44.c y 49.a. Éstas últimas figuras muestran una superficie rugosa la cual, en estudios anteriores a materiales poliméricos [23], afecta de manera directa a la capacidad hidrófoba del material.

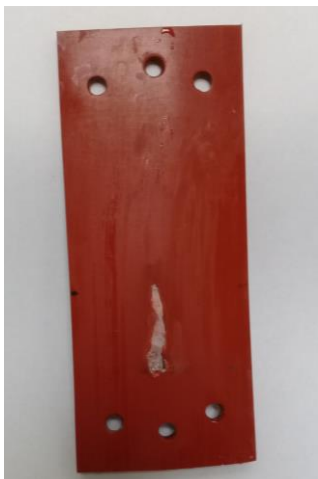
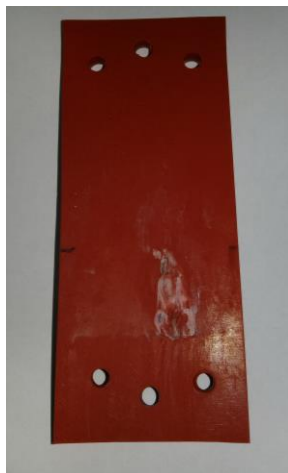
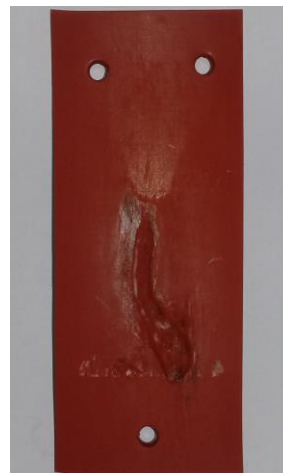
Fotografía 48. Placas sin recubrir y sin degradar a tensión 3,5 kV

(a) Placa 1

(b) Placa 2

(c) Placa 3

La placa 3 al no presentar deterioro significativo sobre su superficie en el caso de ser energizada a 2,5 kV, se realizó el ensayo de 3,5 kV por el mismo lado de la superficie ya deteriorada (caso 3.1). Se aprecia que de la pequeña erosión que fue causada en el ensayo anterior, al momento de aumentar a 3,5 kV y a un mayor caudal de contaminante, el tracking y la erosión atacan el mismo sitio dañado provocando una gran orificio antes que se produzca la trayectoria continua de carbonización (ver Fotografía 47). Por esta razón se probó nuevamente por el reverso de su superficie dañada, con el fin de realizar el ensayo bajo las mismas condiciones iniciales (caso 3.2). La trayectoria de carbonización de la muestra 3.2 se muestra en la Fotografía 46 y su resultado de erosión se muestra en la Fotografía 48.c.

A diferencia de las placas ensayadas a 2,5 kV, todas las placas ensayadas a 3,5 kV fallaron por el criterio B, vale decir, alcanzaron la marca de los 25 mm. La diferencia radica en que algunas placas duraron más tiempo que otras al momento de producirse la carbonización localizada, pero al momento de producirse, el camino de carbonización avanzaba rápidamente hacia el electrodo superior. Por ejemplo, en el caso de la placa 2, duró 3 minutos con 28 segundos desde que empezó a producirse el tracking desde el electrodo inferior hasta el electrodo superior. Por lo tanto, es importante mencionar que la combinación entre el aumento de caudal y tensión, es determinante y muy destructivo, ya que una vez que alcanza el lugar de deterioro localizado, el camino de carbonización avanza rápidamente. Es por esto

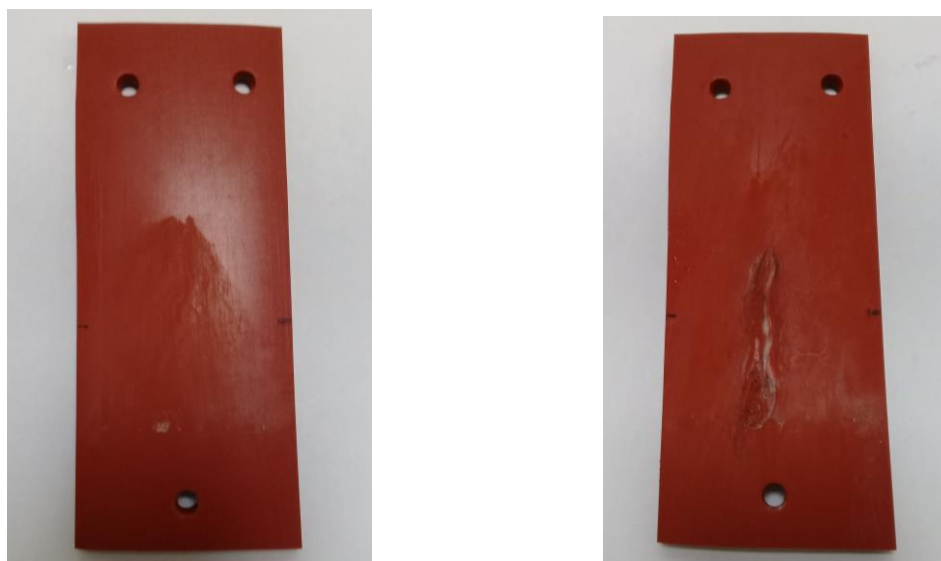
(a) Placa 2,5 kV

(b) Placa 3,5 kV

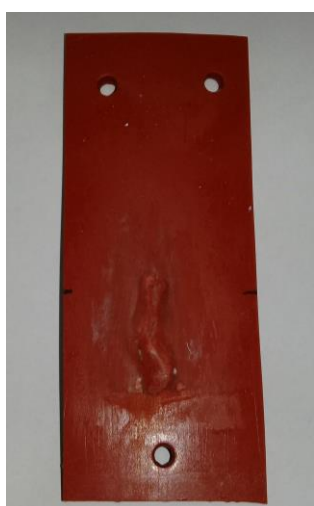
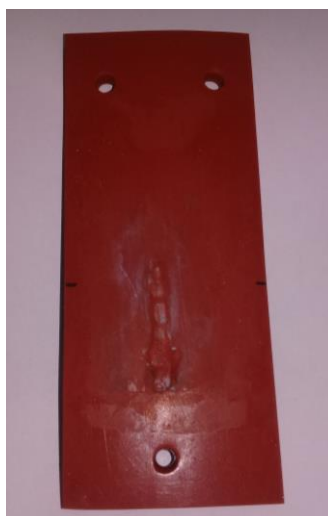
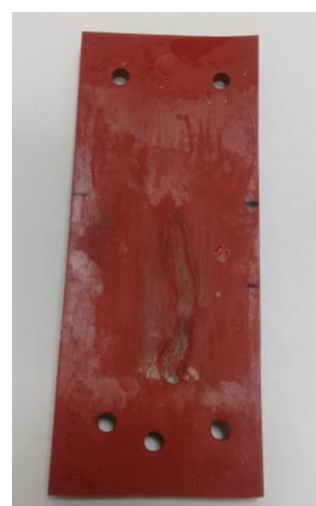
Fotografía 50. Placas con recubrimiento y sin degradar a 3,5 kV

(a) Placa 1

(b) Placa 2

(c) Placa 3

A diferencia con las placas sin producto, al momento de comenzar el tracking en uno de los dientes del electrodo inferior, el tracking se extingue y no continúa su camino continuo. Al no avanzar en la trayectoria continua de carbonización, se esperaba que la erosión produjera un gran orificio, ya que al no avanzar el tracking, impedido por el producto, este iba a tender a avanzar debajo de la superficie recubierta. Finalmente esto no fue así. Los caminos de carbonización fueron muy definidos a diferencia con el caso sin recubrir (ver Fotografía 50) y presentaron menor grado de erosión como se muestra en la Tabla 20. Otra diferencia importante, son los resultados de corriente promedio, donde la corriente promedio más baja para este caso fue de 5,472 mA, mientras que en el caso sin recubrir su corriente promedio mínima fue de 6,877 mA. Esto quiere decir que, al igual que el recubrimiento RTV, cumple con suprimir la corriente superficial [5]. Sin embargo, a pesar que las placas recubiertas tuvieron un periodo de duración mayor de ensayo, todas las placas fallaron por el criterio B, al igual que en el caso anterior.
