# ESTUDIO Y EVALUACIÓN DE UN RECUBRIMIENTO NANO-DIELÉCTRICO PARA USO EN AISLADOR

## **Estudio y evaluación de un recubrimiento nano-dieléctrico para uso en aisladores**

Memoria para optar al Título de  
Ingeniero Electricista

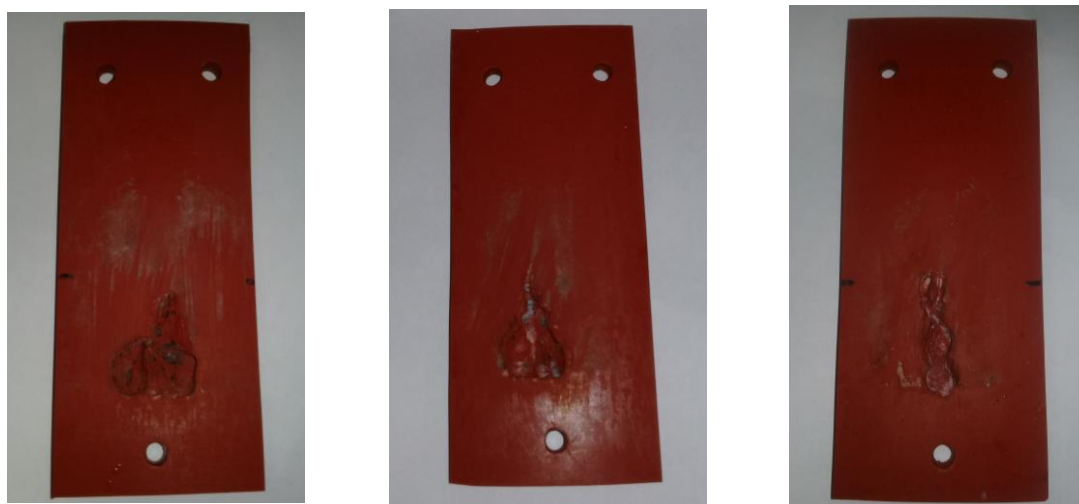
Fotografía 51. Placas Previamente degradadas en UV y luego recubiertas

(a) Placa 1

(b) Placa 2

Estas probetas se recubrieron con producto y se degradaron bajo radiación UV durante 3 meses. Al final de la degradación el producto era casi imperceptible a simple vista, como muestra la Fotografía 37.d. Los resultados mostrados en la Tabla 21 son analizados a continuación y los patrones de erosión y tracking se muestran en la Fotografía 51.

Tanto la primera placa como la segunda, obtienen patrones similares de erosión, donde ambas probetas presentaron dos caminos de tracking, mientras que la tercera probeta se caracteriza por una trayectoria fija, de poca duración y erosión. Llama la atención las características de erosión y tiempos de duración de cada ensayo, ya que se esperaban resultados similares en magnitud, y claramente esto no fue así. Esto se puede deber a que las probetas no recibieron la misma degradación durante el proceso de exposición, donde pudo haber afectado tanto la cercanía al foco de luz como el ángulo incidencia de exposición hacia las lámparas. No obstante, hay una similitud entre el patrón de degradación de las placas, debido a la degradación misma, donde los bordes del orificio que se va formando a causa de la erosión, muestran una forma de “acantilado” si se le ve de perfil. Pero este patrón se hace menor en la tercera probeta con menor magnitud de erosión donde termina su camino de tracking con bordes suaves o con forma de “duna”. Esto puede reafirmar la tesis de que las placas no se degradaron de igual forma.

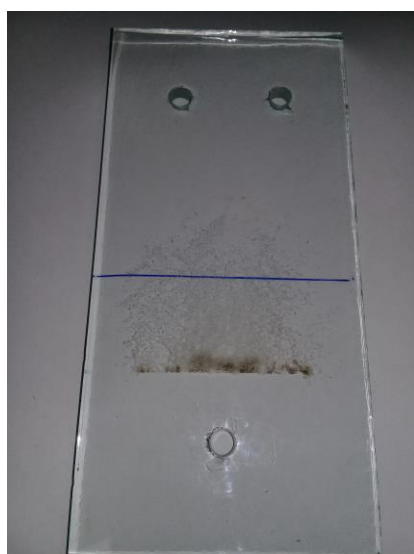
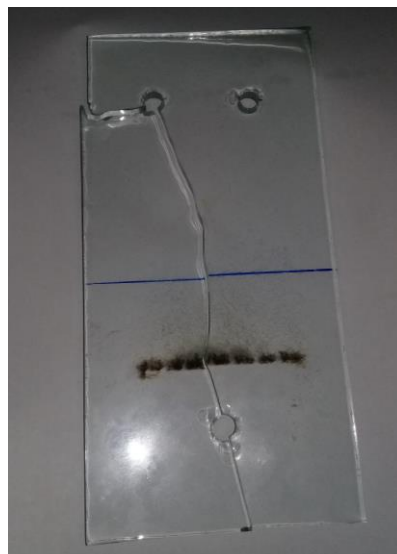
Fotografía 55. Placas de prueba vítreas.

(a) Placa 1 a 2,5 kV

(b) Placa 1 a 3,5 kV

Al iniciar el ensayo la corriente aumentó rápidamente en los primeros segundos, llegando a los 20 mA y registrando una corriente promedio de 5,963 mA. El ensayo se dividió en dos partes debido a que no se alcanzó a terminar en el primer día. Se finalizó el ensayo sin llegar a los 60 mA y se limpió los restos que quedaron en la superficie para inspeccionar los daños ocasionados. Después de limpiar la placa, se aprecia al tacto una superficie rugosa. Si bien no se ve una erosión en profundidad, si se ve un daño superficial. Esta característica de degradación se puede observar en la Fotografía 55.a.

Luego del ensayo de la primera placa a 2,5 kV, se utiliza el reverso de esta para realizar la prueba a 3,5 kV. No alcanzó a estar más de 4 horas de exposición debido a que el vidrio se partió en dos como se aprecia en la Fotografía 55.b. Se destaca que en el lugar donde se rompió el vidrio, se vio con anterioridad una pequeña línea de color naranja, parecida a una astilla, sobre uno de los dientes del electrodo inferior (ver Fotografía 56.a) por lo cual se afirma que esta pequeña línea resultó ser la detonante de la rotura del vidrio. Unos milímetros más arriba de esta pequeña línea, se aprecia una chispa de color amarillo muy parecida al caso donde comienza el tracking en el caso polimérico; esta última da forma a una especie de “costra” sólida de color negro sobre la superficie del vidrio a causa de la acción de las descargas sobre el líquido contaminante y sobre el mismo electrodo. Al momento de revisar la placa ya rota y limpia, se percata que tiene un pequeño orificio de 0,46 mm, y donde estaba

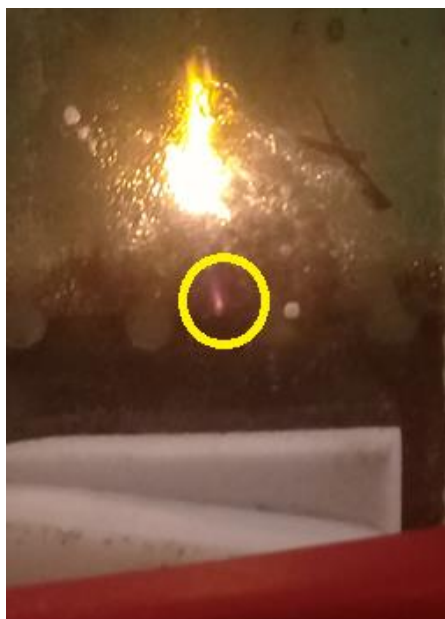
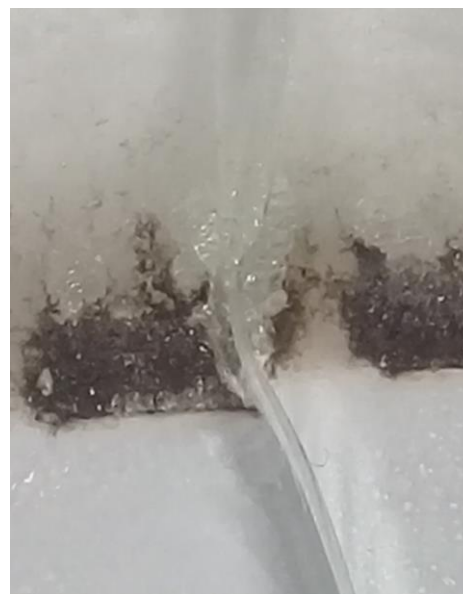
Fotografía 56. Rotura de placa de vidrio

(a) Falla antes de romper vidrio

(b) Orificio de vidrio roto

la posición de los dientes del electrodo inferior se formó una línea de relieve de color negro (la llamada “costra”) como se muestra en la Figura 56.b. Su superficie no resultó tener tantas líneas de rugosidad como se pudo ver en la placa ensayada a 2,5 kV. Esto se debe a que el primer ensayo se hizo en dos etapas: al iniciar la segunda etapa de degradación, la superficie ya contenía residuos secos de la primera prueba. Estos residuos secos influyeron en el resultado de rugosidad de la placa dando un resultado de rugosidad mayor que el caso de 3,5 kV, aunque también depende del tiempo de exposición en el ensayo. Dada la situación anterior, y con motivo de comprobación de esta, se sometió otra placa nueva para repetir el ensayo a 2,5 kV.

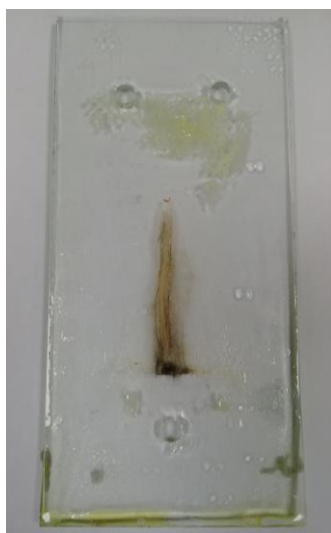
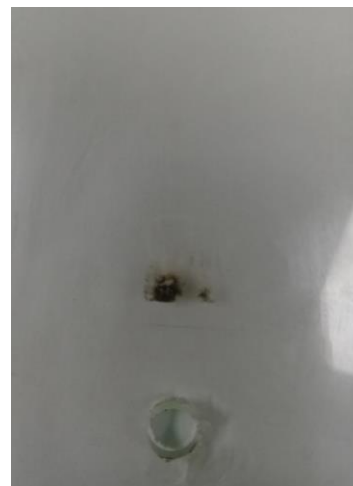
Fotografía 58. Placa recubierta sin degradar a 2,5 kV

(a) Camino tracking

(b) Efecto electrodo inferior

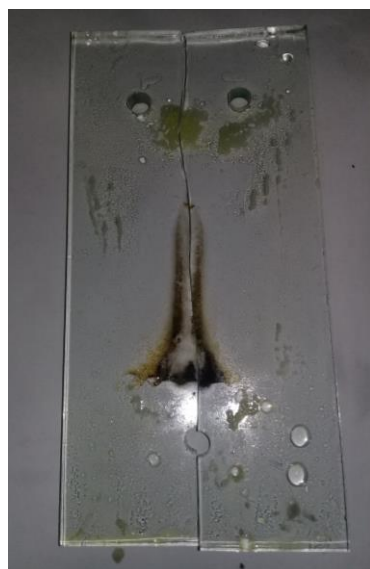
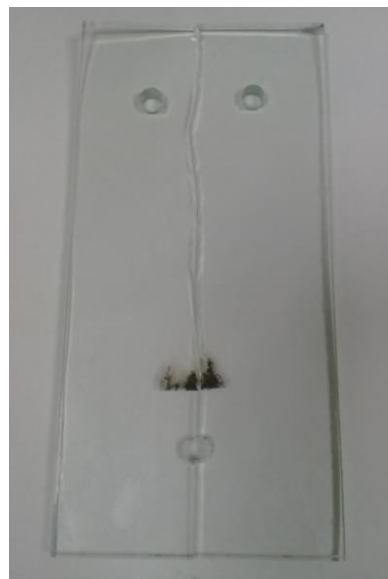
Luego se procede a realizar el ensayo a 3,5 kV. A diferencia de la placa sin producto, esta tardó más en romper y la rugosidad es menor, como se muestra en la Fotografía 59.b. Cabe destacar el comportamiento de las descargas sobre la superficie: al aumentar la tensión a 3,5 kV, las descargas se hacen más extensas y se producen entre los bordes del canal que deja la

gota en el producto, dejando una huella más ancha que el caso a 2,5 kV como se muestra en la Fotografía 59.a. Este es el resultado de la carbonización del contaminante en conjunto con el producto. Puede que la película del recubrimiento y su comportamiento de carbonización combata la erosión sobre el vidrio con estas “costras de carbonización”, ya que las descargas se producen sobre esta en vez de la superficie del vidrio. Sin embargo, este relieve puede ser un “arma de doble filo” debido a que, al quitar la aleatoriedad de las descargas, en vez de degradar la superficie en general, éstas degradan un lugar específico que puede promover finalmente a la rotura del material.

(a) Tracking vidrio

(b) Efecto electrodo inferior

| Fotografía 59. Placa recubierta sin degradar a 3,5 kV ..... | 95 |

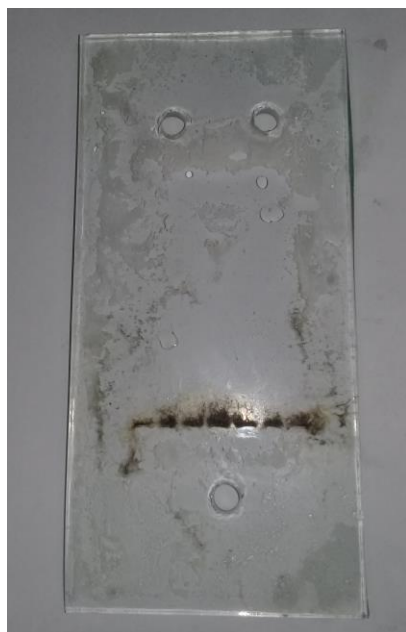
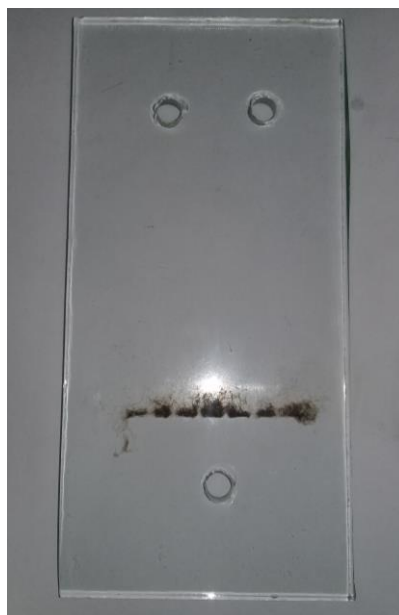
Fotografía 60. Placa recubierta y degradada en UV a 2,5 kV

Para ambos niveles de tensión, los resultados de degradación fueron similares, presentando mayor grado de rugosidad y mayores valores de corrientes respecto a las placas con producto y sin degradar. De igual manera, la placa a 3,5 kV se terminó partiendo al igual que el caso anterior y mostrando mayor deterioro a este nivel de tensión. Además, el relieve de carbonización en los dientes del electrodo inferior es más pronunciado. Esta última se debe a que al estar degradado el producto, este es más propenso a perder su adherencia a la superficie y mientras avanza el ensayo, el producto degradado que pierde su adherencia se aloja en los dientes del electrodo inferior, formando así una costra de aspecto carbonoso tras sufrir las descargas. Además, la trayectoria de carbonización del producto no deja la huella en forma de canal como se vio en el caso sin degradar (ver Fotografía 60.a y 61.a), por lo que se producen descargas aleatorias sobre el electrodo inferior.

(a) Tracking vidrio

(b) Efecto electrodo inferior

| Fotografía 60. Placa recubierta y degrada en UV a 2,5 kV ..... | 96 |

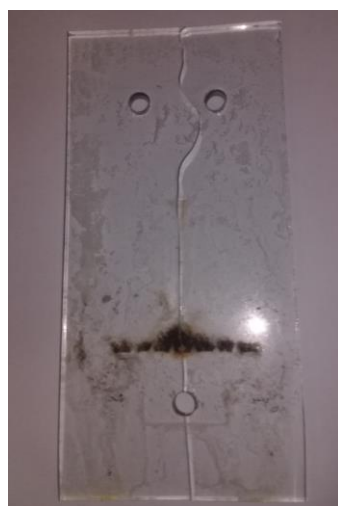
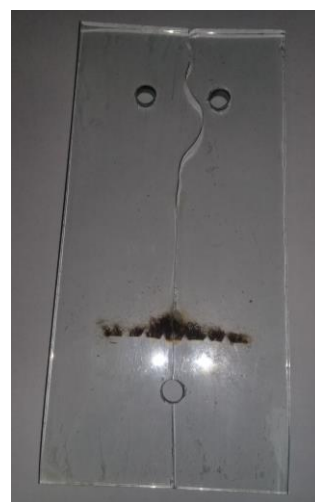
Fotografía 61. Placa recubierta y degradada en UV a 3,5 kV

(a) Tracking vidrio

(b) Efecto electrodo inferior

| Fotografía 61. Placa recubierta y degrada en UV a 3,5 kV ..... | 97 |

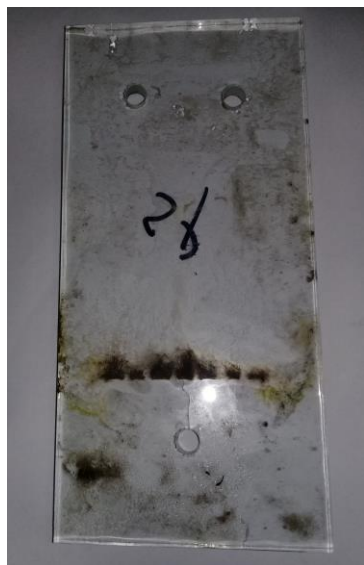
Se procede a ensayar a 2,5 kV, registrando una corriente máxima de 36,3 mA y su tiempo de duración fue de 6 horas. La degradación en esta probeta es visiblemente mayor que el caso sin recubrir y sin degradar e incluso estuvo a punto de sufrir una rotura como se muestra en la Fotografía 62. Al igual que los demás casos sin recubrir, las descargas sobre el electrodo inferior son de carácter aleatorio, dejando una huella carbónica importante. En la Tabla 27 se exponen los resultados obtenidos.

(a) Tracking vidrio

(b) Efecto electrodo inferior

| Fotografía 62. Placa sin recubrir y expuesta a la intemperie a 2,5 kV ..... | 98 |

Si se comparan los resultados de rugosidad en ambas placas expuestas a la intemperie y sin recubrimiento, se puede decir que la placa ensayada a 2,5 kV sufrió mayor daño que en el caso de mayor tensión. Sin embargo, esto se debe a que la placa expuesta a 3,5 kV estuvo muy poco tiempo durante el ensayo por lo que, de haber estado un par de horas más, posiblemente haya sufrido un deterioro igual o mayor que el expuesto a 2,5 kV.

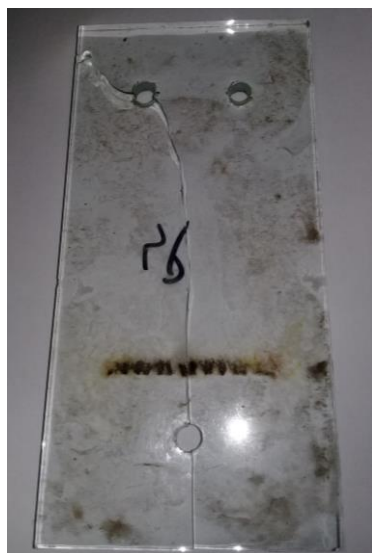
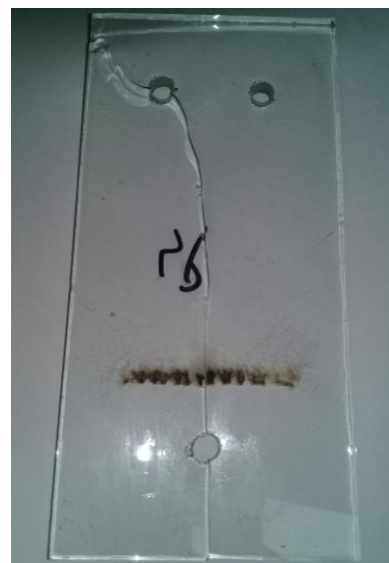
Para el caso a 3,5 kV el ensayo empieza con gran actividad de descargas, mayores a todos los casos anteriores, alcanzando corrientes superiores a 60 mA. Una vez que la superficie está un "poco más limpia", debido a la circulación del caudal, la corriente tiende a disminuir. Finalmente el ensayo no duró más de hora y media, donde la placa se terminó rompiendo como se muestra en la Fotografía 63.

(a) Tracking vidrio

(b) Efecto electrodo inferior

| Fotografía 63. Placa sin recubrir y expuesta a la intemperie a 3,5 kV ..... | 98 |

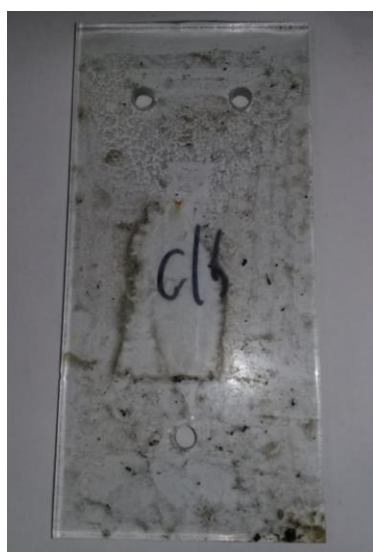
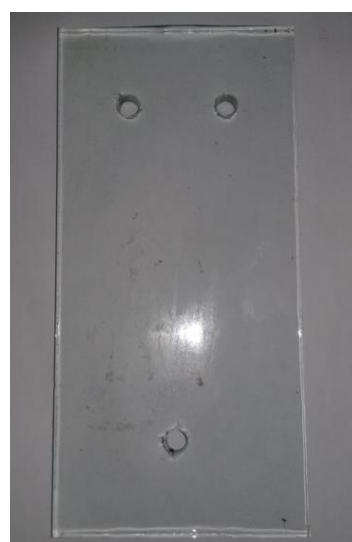
El ensayo a 2,5 kV duró más de 6 horas. En este caso se formó un camino de descargas más ancho que los casos anteriores y claramente visible, como se muestra en la fotografía 64.a. Al momento de limpiar la muestra, se pudo ver que los bordes del camino de tracking era

una especie de costra pero no sólida como las que se producen en el electrodo inferior en otros casos, por lo que se pudo remover. Al remover toda la suciedad, se revela la sorpresa de que en el electrodo inferior casi no hay daños, teniendo una degradación leve en la superficie del vidrio que se encuentra entre los límites de estas costras acuosas. Posee una rugosidad notoriamente menor a la vista y al tacto en comparación con todos los casos anteriores. Esto se debe posiblemente a la combinación de aleatoriedad de las descargas sobre el electrodo inferior y a la ayuda del producto, donde en conjunto con la capa sucia, hace un papel de capa protectora compacta. Los resultados obtenidos se muestran en la Tabla 28.

(a) Tracking vidrio

(b) Efecto electrodo inferior

| Fotografía 64. Placa recubierta y expuesta a la intemperie a 2,5 kV ..... | 99 |

Comparando estos resultados con las placas sin producto bajo el mismo escenario de degradación, se puede decir que las placas recubiertas sufren un deterioro notoriamente menor. Incluso, si se comparan las placas con recubrimiento ensayadas a 2,5 kV, se puede decir que en este escenario es donde existe menor deterioro.

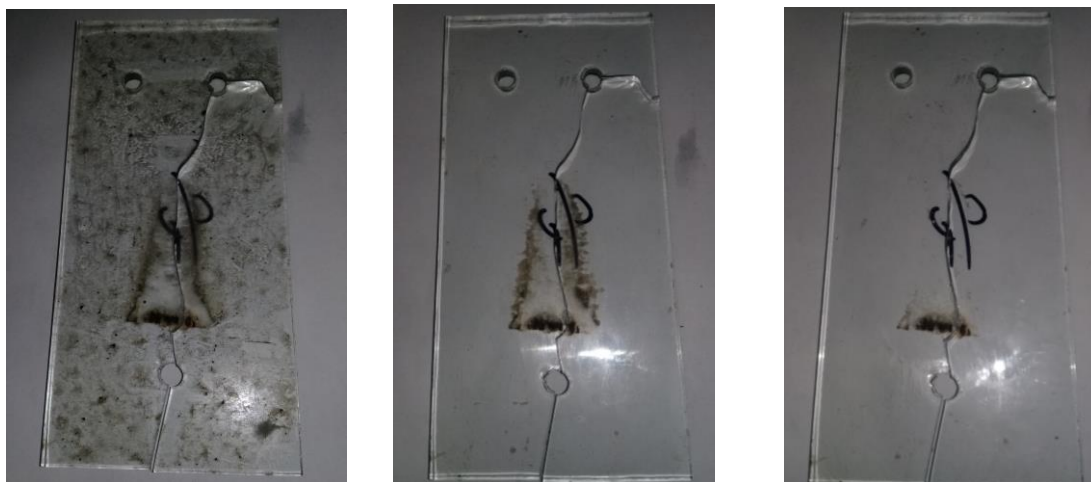
En el caso de ensayo a 3,5 kV, a diferencia con la probeta sin producto en este mismo nivel de tensión, se pudo apreciar una baja en la corriente de inicio del ensayo. La prueba duró 2 hora 17 min antes de romper y al igual que en el caso de 2,5 kV con recubrimiento, se hizo un camino de tracking notorio; la diferencia radica en que sí presenta una “costra dura” en la localización del electrodo inferior, pero de menor área en comparación con los casos anteriores como se muestra en la Fotografía 65. A diferencia con el caso a 2,5 kV y con producto, es que la costra que se formó en los bordes del camino de tracking era dura y difícil de remover.

(a) Tracking vidrio (b) Residuo en placa (c) Efecto electrodo  
Fotografía 65. Placa recubierta y expuesta a la intemperie a 3,5 kV
