APORTES PARA UNA NUEVA ZONIFICACIÓN GEOTÉCNICA DE VIÑA DEL MAR: ESTIMACIÓN DEL POTENCIAL DE LICUEFACCIÓN EN LA CUENCA DEL MARGA – MARGA

APORTES PARA UNA NUEVA ZONIFICACIÓN GEOTÉCNICA DE VIÑA DEL MAR: ESTIMACIÓN DEL POTENCIAL DE LICUEFACCIÓN EN LA CUENCA DEL MARGA – MARGA.

INGENIERO CIVIL

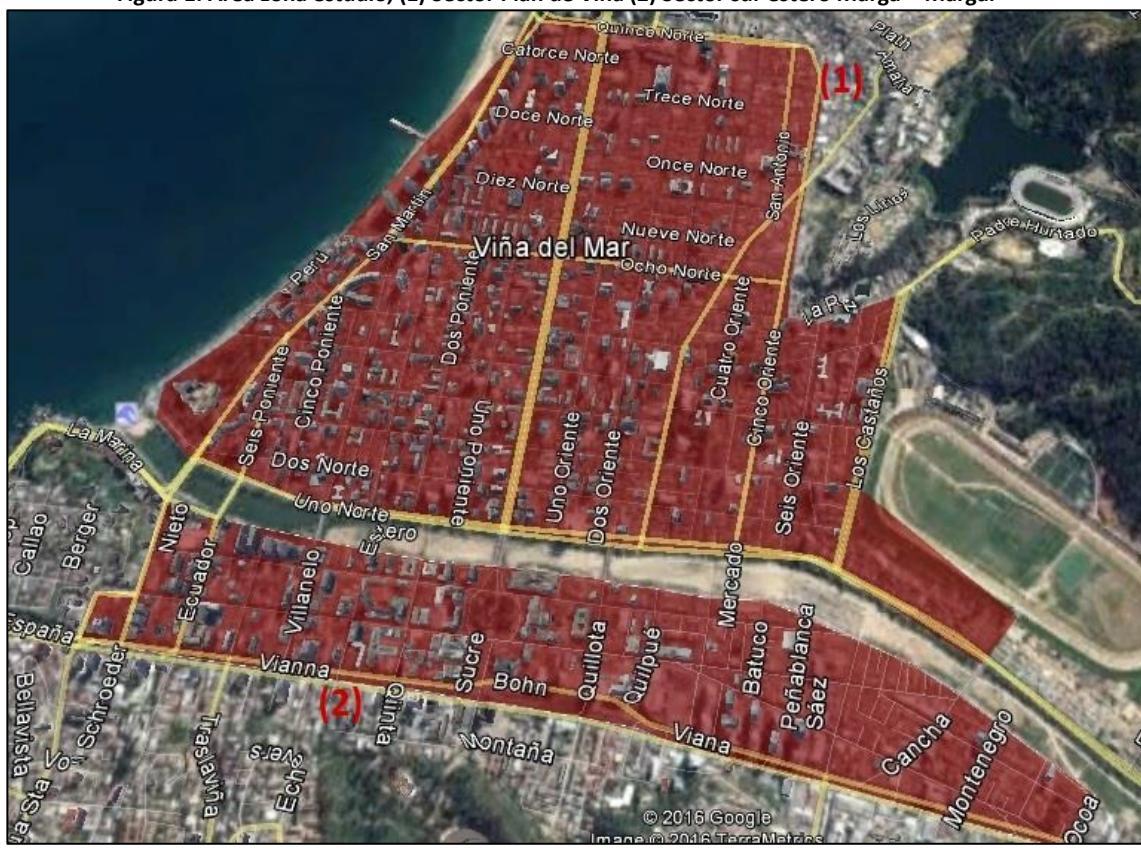
Figura 1: Área zona estudio, (1) Sector Plan de Viña (2) Sector sur estero Marga – Marga.

El alcance de este estudio aplica para la zona limitada por el plan de la ciudad Viña del mar y el sector entre el Estero Marga-Marga y la Avenida Álvarez (Ver Figura 1) considerando como datos de entrada la información de los informes de mecánica de suelos recopilados como parte del trabajo.

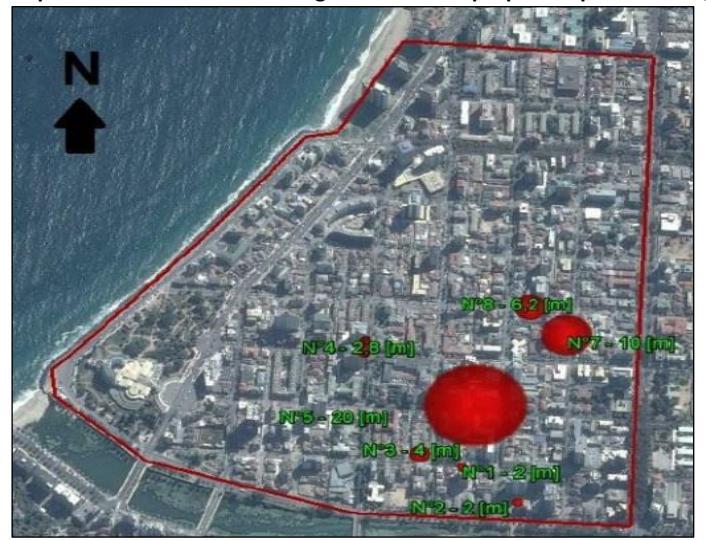
Figura 4: Mapa licuefacción sismo de magnitud Mw=9.0 propuesto por De Vidts, D. et al.

Usando la información de estos ensayos como parámetros de entrada evaluaron la probabilidad de licuefacción de los estratos usando los modelos de Idriss y Boulanger en base a ensayos SPT (Boulanger & Idriss, 2010) y estimaron los asentamientos sísmicos en el suelo en base a ensayos de velocidad de onda de corte Vs con las ecuaciones propuestas por Andrus et al (2004) para sismos de magnitud 7.5, 8.0, 8.5 y 9.0 y aceleraciones horizontales máximas de 0.3g, 0.4g y 0.5 g

Como resultado del estudio obtuvieron que existe una relación entre los parámetros geotécnicos y los daños observados en edificios posterior al terremoto del 27 de Febrero de 2010. Analizando el mapa propuesto de las zonas posibles a licuar y profundidad del estrato licuable para un sismo de magnitud Mw=9.0 presentado y mostrado en la Figura 4, se aprecia que la licuefacción se generaría entre los 5-10 [m] de profundidad lo cual podría deberse a un comportamiento mecánico tipo contractivo asociado a un estado de compacidad suelto o medianamente denso de las arenas. Otro efecto que percibieron al analizar la relación entre la estratigrafía y la resistencia del suelo para el edificio Boulevard Poniente (Ex edificio Toledo) ubicado en la calle 3 Norte #457, fue la abrupta caída en la resistencia del suelo relacionada con la presencia de capas de hasta 3 metros de espesor de limos presentes bajo los 20 metros de profundidad correspondientes a una laguna fangosa producto de sedimentación del estero Marga - Marga como se ve en la Figura 5 los cuales podrían generar efectos de amplificaciones sísmicas.

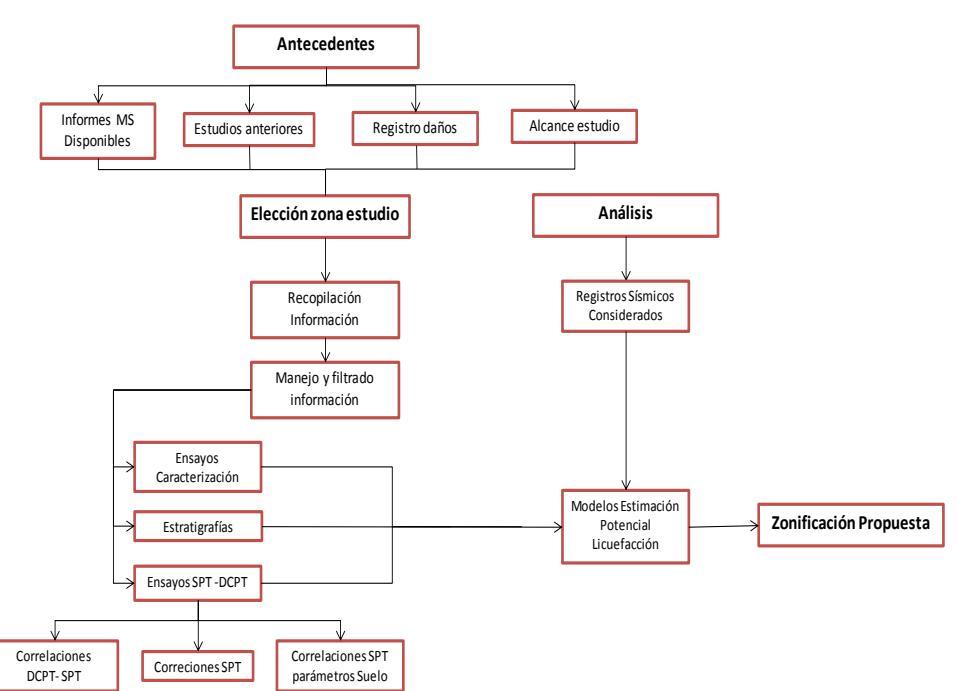
Figura 6: Metodología utilizada.

En esta fase de análisis, cabe hacer notar el importante rol que cumplen los modelos matemáticos, correlaciones y programas de análisis considerados para estimar el potencial de licuefacción además del criterio geotécnico y experiencia obtenida desde los efectos de los sismos que han afectado a la región y los daños causados. Teniendo el cuidado de seleccionar métodos y escalas de valores que representen de buena forma los resultados obtenidos.

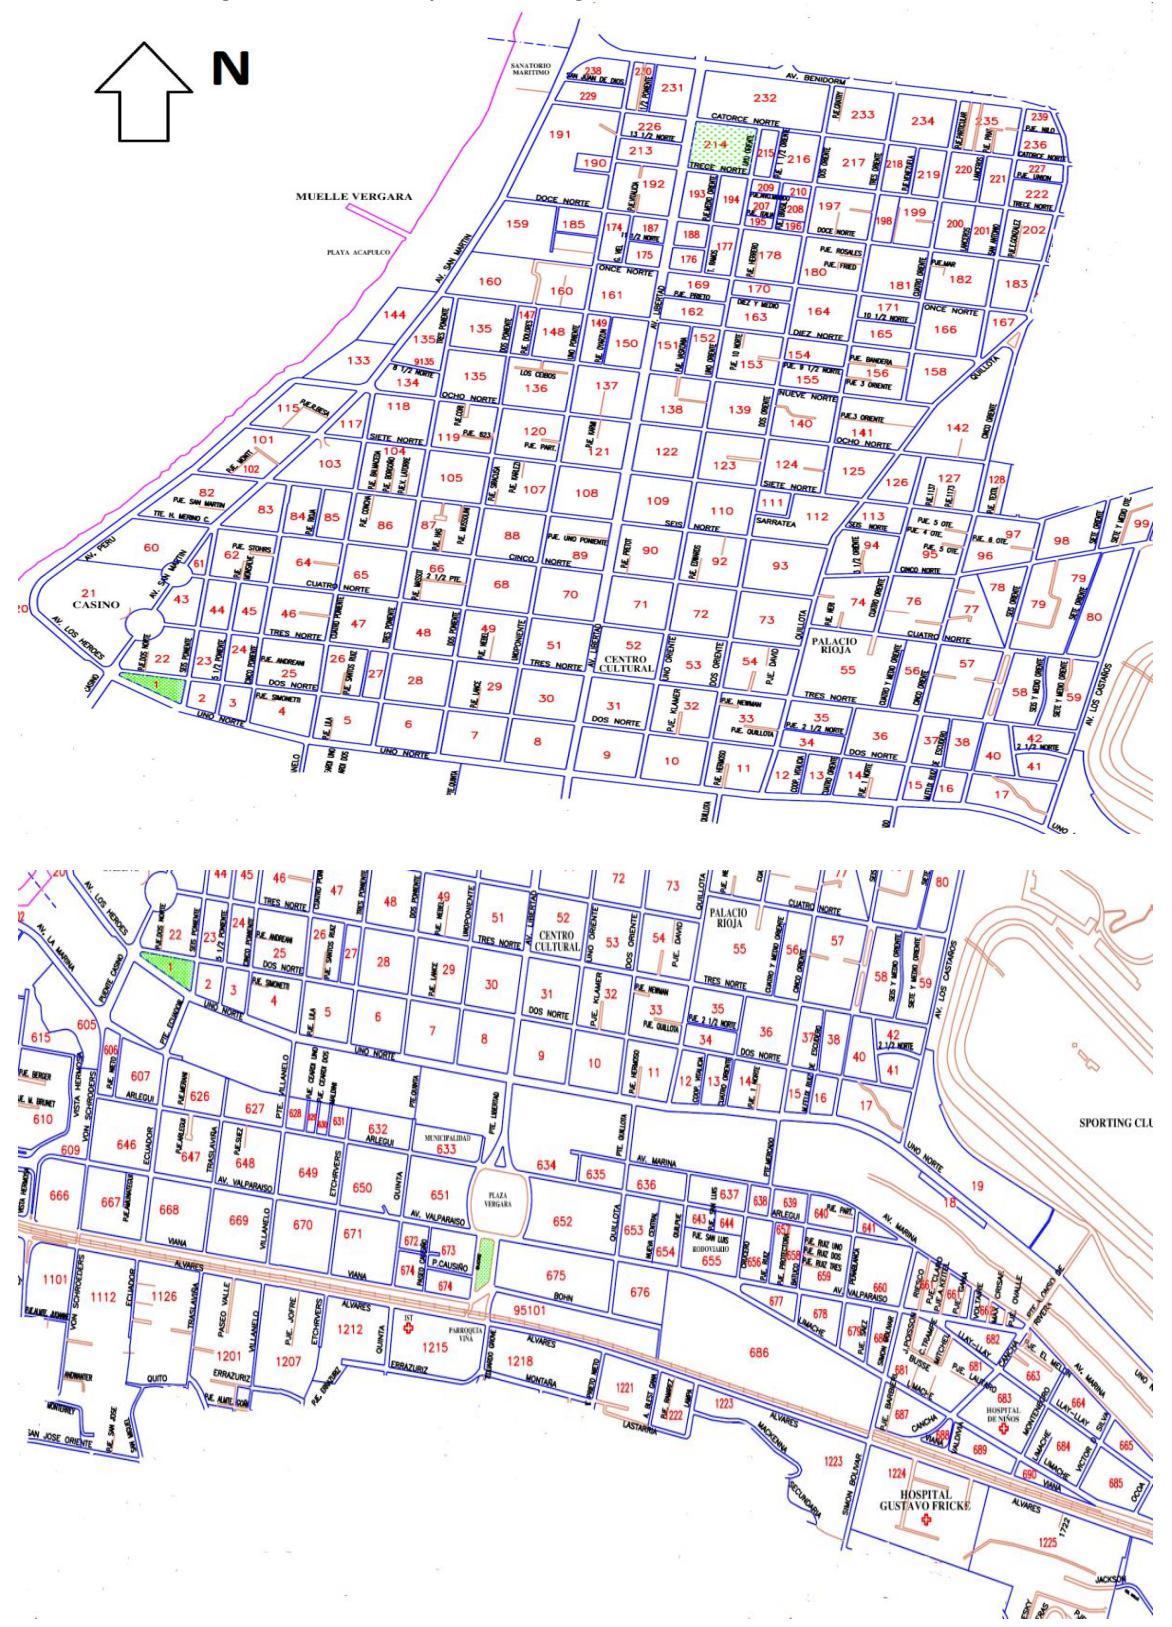
Figura 7: Zona estudio por cuadras según estructura urbana Viña del Mar.

A modo de estudiar correlaciones entre los ensayos SPT y DCPT y usar los valores de N corregido como input para los modelos de licuefacción, se ordenó la información de los sondajes SPT y DCPT por: año, laboratorio que desarrolló el ensayo, coordenadas geográficas, cuadra en la que se encuentra y proyecto para el cual se hizo el ensayo. Esta información se muestra resumida en el Anexo N°1: Resumen información recopilada del presente documento. Usando las coordenadas mostradas en este anexo, se generó la Figura 8 en donde se muestra una imagen satelital con los emplazamientos de todos los sondajes recopilados para la zona en estudio ordenados por cuadra; en rojo se muestran marcados los ensayos SPT y en azul los DCPT; en amarillo se muestra el área a la cual pertenece cada sondaje. Se puede ver que la mayor cantidad de datos se encuentra en el plan de Viña del Mar, mientras que en el sector oriente más allá de la calle 8 Norte prácticamente no se tiene información.

En la Figura 24 se muestra el emplazamiento de los ensayos filtrados usando como nomenclatura el número de cuadra correspondiente con la Figura 7.

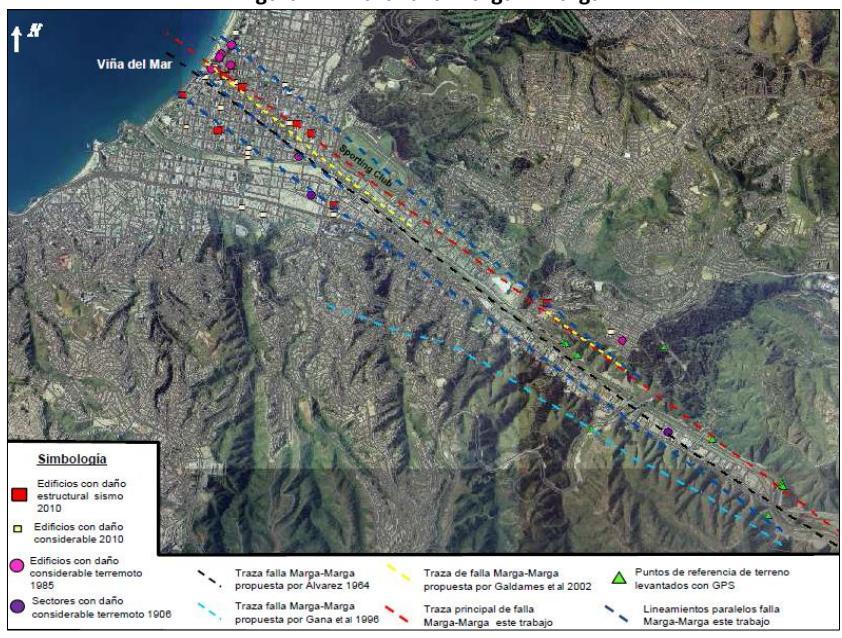
Figura 14: Traza falla Marga – Marga.

Distintos autores a lo largo de los últimos 40 años han propuestos trazas de la falla. El trabajo de Thorson (Thorson, 1999) es hasta ahora el más reconocido y validado. En este se presentan evidencias de una zona brechizada en el entorno sur del cauce además de la correlación entre los daños registrados en los sismos de 1985 y 1906 con la continuidad del cauce proveniente desde el este, interpretando que la proyección superficial de la traza de la falla atravesaría la población Vergara.

En el año 2010 el departamento de geología de la Universidad de Chile desarrolló el trabajo "Nuevos antecedentes sobre la falla Marga-Marga y sus implicancias en el peligro sísmico" (Muñoz, et al., 2010) en donde se define una nueva traza de la falla Marga - Marga bajo el Plan de la ciudad de Viña del Mar a partir de la recopilación de antecedentes de daños ocasionados por el terremoto del 27 de Febrero 2010, antecedentes de terreno e información de deformaciones post sismo. Superponiendo los daños de los principales eventos sísmicos del último tiempo, 1906, 1985 y 2010 se pudo apreciar una recurrencia en algunos sectores del plan de Viña del Mar. Sin embargo, realizando un modelo estratigráfico y con la recopilación de antecedentes de terreno se descarta la presencia de un único brazo del estero por debajo del Plan de Viña y que fuera el causante de concentración de daños por presencia de sedimentos fluviales. A partir de esto se definió una nueva traza de la falla paralela a las existentes como se muestra en la Figura 14. También se proyectaron 3 lineamientos (uno al norte y dos al sur) paralelos a la traza principal definida; lo anterior permite sugerir la presencia de una "zona de falla", acotada al norte y al sur y que tendría implicancias en el peligro sísmico por un potencial de amplificación y concentración de daños. Como motivo del objetivo de esta tesis, se espera dar información geotécnica relevante para futuros estudios que puedan determinar la presencia de la falla. En relación a lo mismo, con los resultados de análisis de licuefacción y potencial de riesgo sísmico se espera relacionar las zonas con más daños cercanas a la falla con los resultados obtenidos.

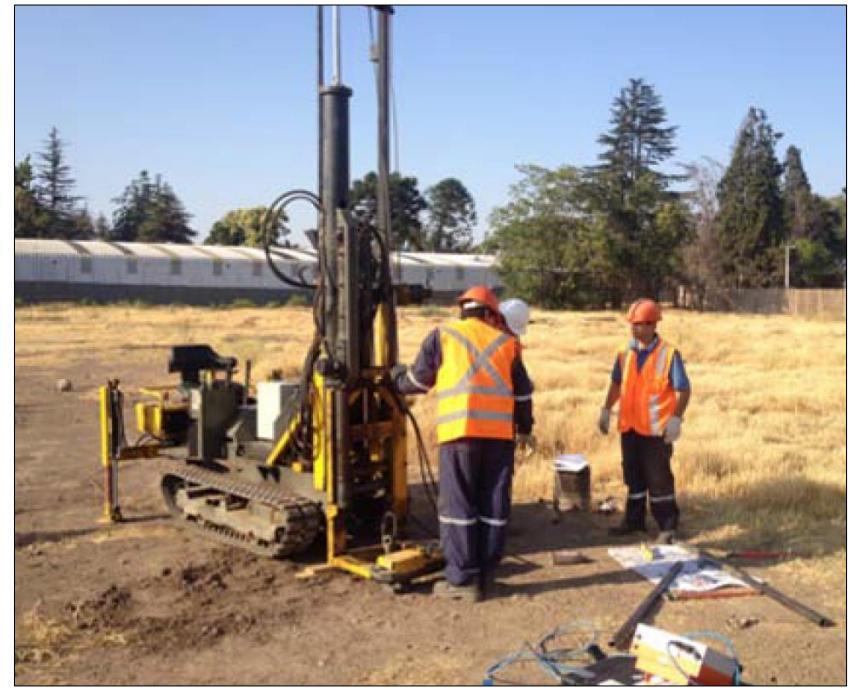
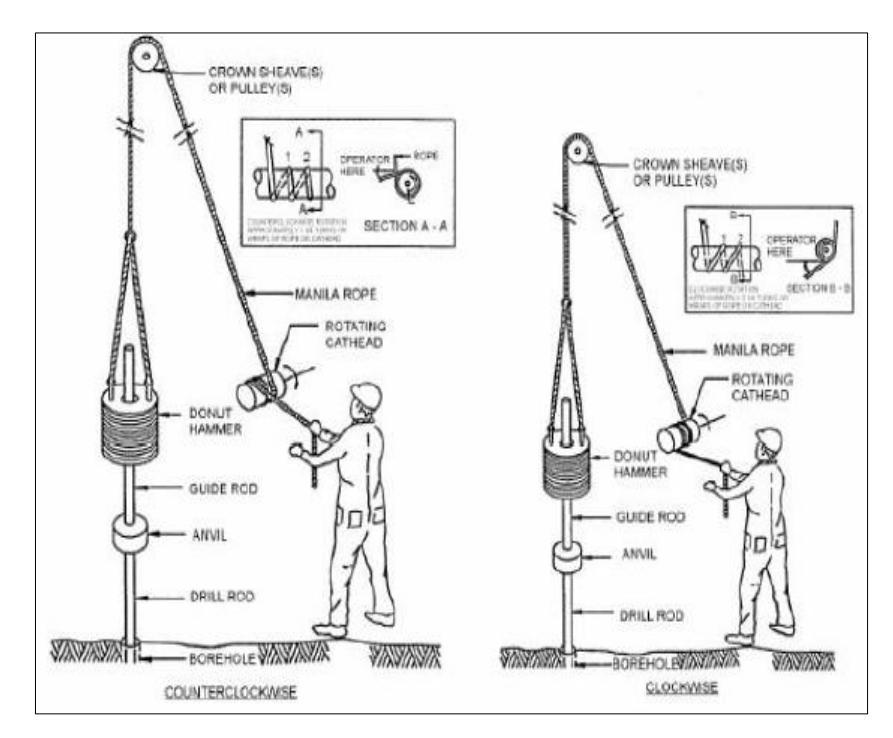
La norma chilena vigente es la norma NCh3364:2014 "Geotecnia – Ensayo de penetración estándar" (NCh3364, 2014) , la cual establece que se use un martillo de cuerpo de acero que pese (63.5 ±0.5) [kgf] dejándolo caer de una altura de 0.76 [m] para proporcionar la energía de impacto requerida para el ensayo. El procedimiento consiste en marcar las barras de perforación en tres tramos sucesivos de 0.15 [m] cada uno, una vez hecho esto, se hinca el muestreador con golpes del martillo y se cuenta el número de golpes aplicados en cada tramo de 0.15 [m]. El primer tramo de 0.15 [m] se considera de acomodamiento, por lo cual no se considera en el cálculo. La suma del número de golpes del segundo y tercer tramo se denomina resistencia a la penetración estándar o valor de N. Se define como condición de rechazo del ensayo (R) cuando ocurre cualquiera de las situaciones siguientes: aplicar un total de 50 golpes en uno de los tres tramos de 0.15 [m], aplicar un total de 100 golpes durante los tres tramos sucesivos o que no se observe ningún avance del muestreador durante la aplicación de 10 golpes sucesivos del martillo. En la Figura 15 se muestra el procedimiento del ensayo usando un equipo manual (a) y automático (b).

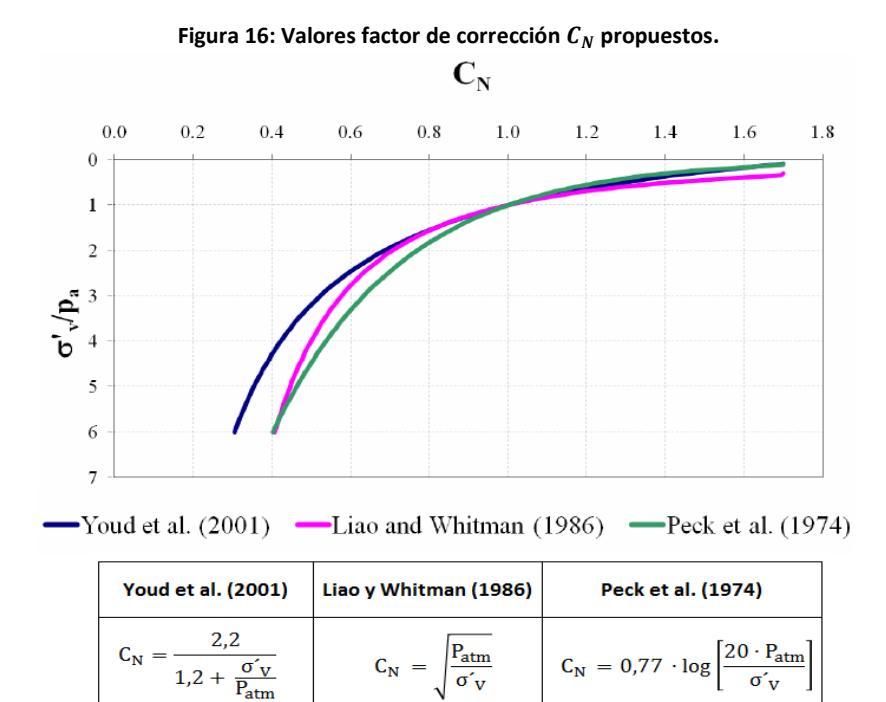
En la Figura 16 se muestra los valores para C_N presentados por distintos autores y usados en la práctica para la normalización del valor $(N_1)_{60}$ en mucha situaciones prácticas donde la variación de Cn con Dr no es de gran importancia (como es el caso de profundidades menores a 10-15 metros). Sin embargo, si se quiere estimar el potencial de licuefacción se deberán usar los valores propuestos por Boulanger (Boulanger & Idriss, 2014) en la ecuación (4) ajustando el valor de $(N_1)_{60}$ por la cantidad de finos presentes en la arena.

$$C_N = \left(\frac{P_a}{\sigma_{\nu'}}\right)^{0.784 - 0.0768*\sqrt{(N_1)_{60CS}}} \le 1.7$$
(4)

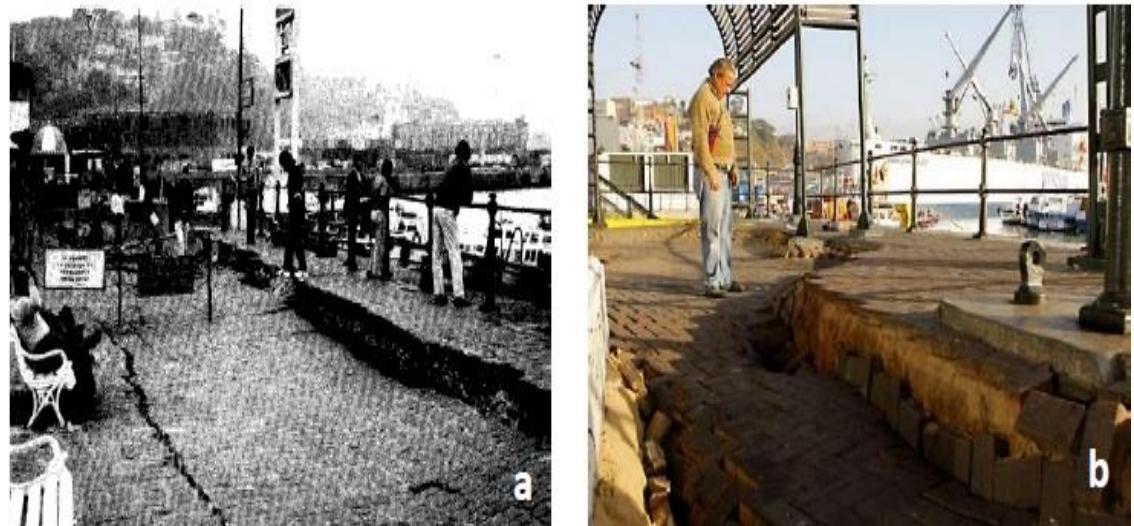
Figura 18: Formación de grietas y asentamientos del terreno en Valparaíso posterior al terremoto de 1985 (a) y 2010 (b) respectivamente.

El caso más reciente de licuefacción es el registrado en el terremoto del año 2010 con epicentro en Concepción donde nuevamente en el muelle Prat de Valparaíso se observaron asentamientos verticales, desplazamientos de muros y formación de grietas producto de la presencia de arenas sueltas mal graduadas de origen fluvial y/o litoral con baja capacidad de compactación ante cargas cíclicas haciendo que el esfuerzo de corte estático sea menor a la resistencia la corte del suelo en su estado licuado y generando el fenómeno de movilidad cíclica.

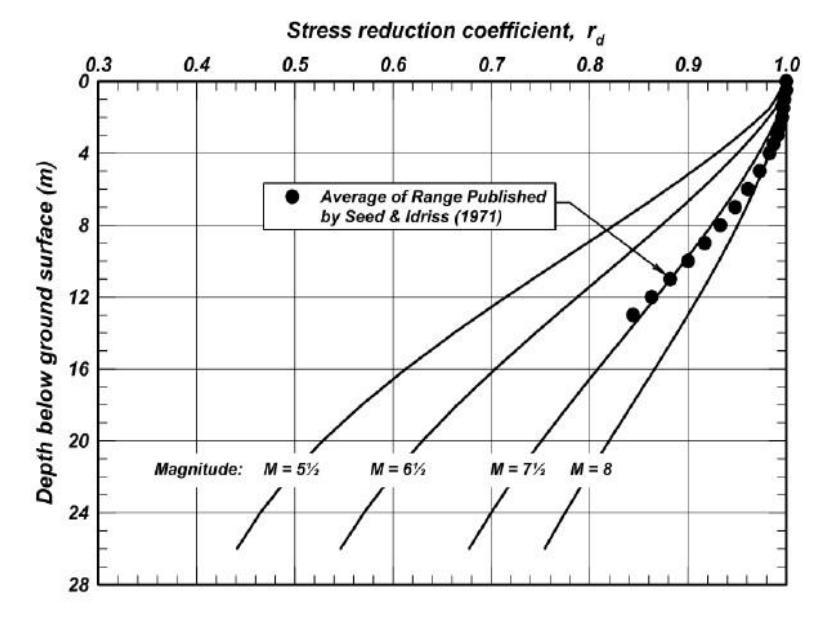
Figura 19: Variación del coeficiente de reducción de esfuerzos rd con la profundidad y la magnitud del sismo.

El factor de reducción r_d corresponde a un factor de corrección por profundidad (z) y magnitud de momento (Mw). Este factor se estima según la ecuación (11) propuesta por Boulanger & Idriss en base a un estudio para magnitudes de momento Mw=8.0, Mw=9.0 realizado en la ciudad de Japón. Para magnitudes mayores recomiendan realizar futuras investigaciones (Boulanger & Idriss, 2014). La variación del factor rd en función de la profundidad y la magnitud de momento se puede ver en la Figura 19.

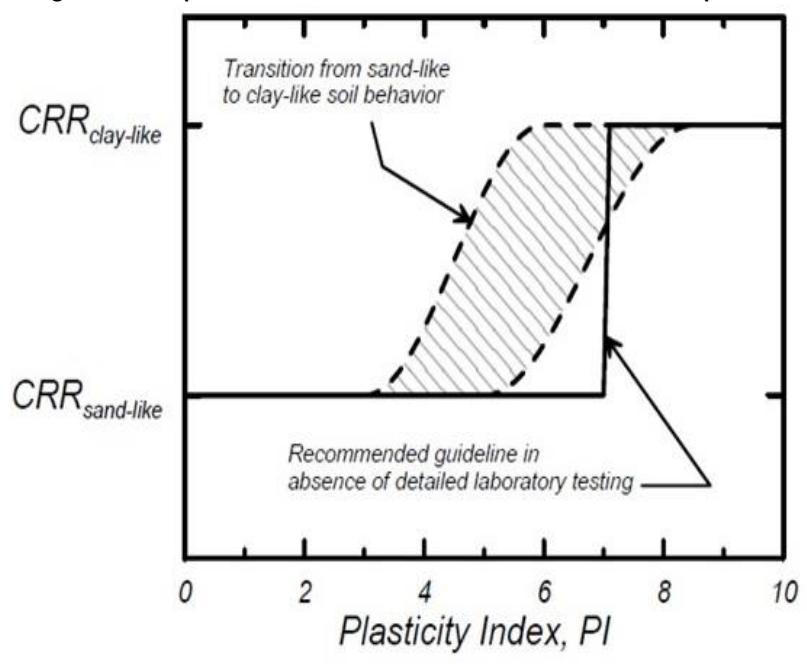
Figura 20: Comportamiento suelo licuefacción en función índice de plasticidad.

Para estudiar el comportamiento del suelo de granos finos se usa el gráfico que se muestra en la Figura 20 en el cual se clasifica el tipo de comportamiento del suelo de granos finos ante cargas cíclicas según su plasticidad. La transición entre el comportamiento tipo arena y tipo arcilla en suelos de grano fino abarca un rango de límites de Atterberg, principalmente debido a que el comportamiento real del suelo experimentaría una transición suave al incrementar la plasticidad (o contenido de arcilla) y porque no se puede esperar que un simple ensayo provee una correlación perfecta con las complejas características de esfuerzo-deformación unitaria del suelo. Boulanger y Idriss (Boulanger & Idriss, 2014) muestran en la Figura 20 como la resistencia cíclica de un suelo puede experimentar una transición razonable mientras el índice de plasticidad aumenta desde 3 hasta 8.

En la práctica de ingeniería, los suelos de grano fino se puede esperar razonablemente que presenten comportamiento tipo-arcilla si tienen un índice de plasticidad mayor o igual a 7 como se muestra en la Figura 20. Este criterio provee una interpretación levemente conservativa del intervalo de transición probable e incluye todos los suelos CL por definición. Los suelos que no cumplan con estos criterios deberán ser considerados como suelos que exhiben comportamiento tipo-arena a menos que se pruebe lo contrario a través de ensayos realizados en laboratorio (Boulanger & Idriss, 2014).

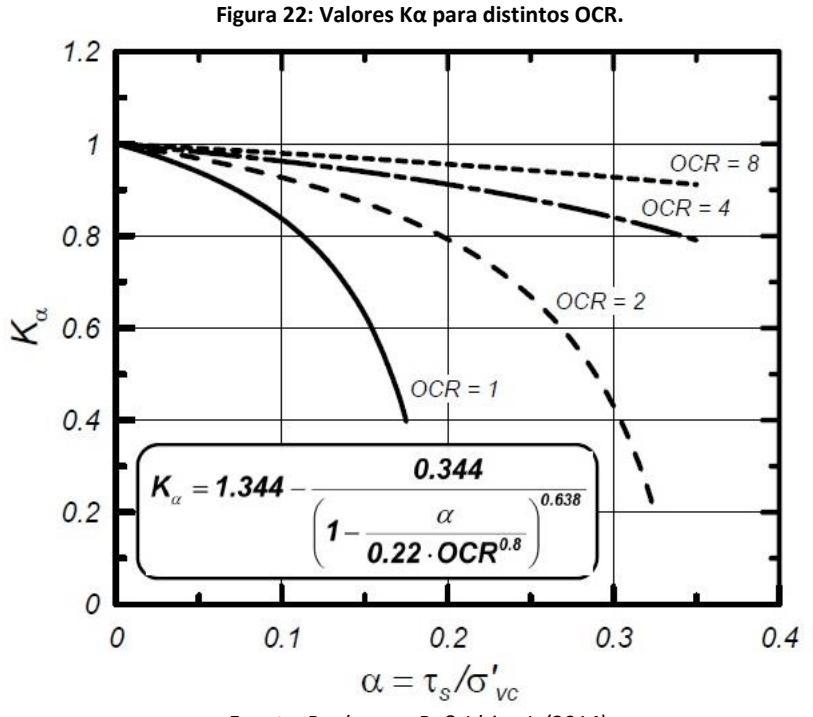
Boulanger & Idriss (Boulanger & Idriss, 2004) proponen los valores mostrados en la Figura 22 para distintos valores de OCR. Estas curvas muestran como la resistencia cíclica de suelos tipo arcilla normalmente consolidados puede ser despreciable si ya se encuentran sosteniendo un esfuerzo de corte estático que es cercano a su resistencia de corte no drenada. Al contrario, la resistencia de un suelo tipo arcilla con un OCR=8 es reducida sólo levemente por un α tan alto como 0.3. Los resultados muestran que para ambos suelos tipo arcilla y arena para una razón de esfuerzo de corte estático dada, el efecto del esfuerzo de corte estático en la resistencia cíclica es más perjudicial para suelos contractivos.

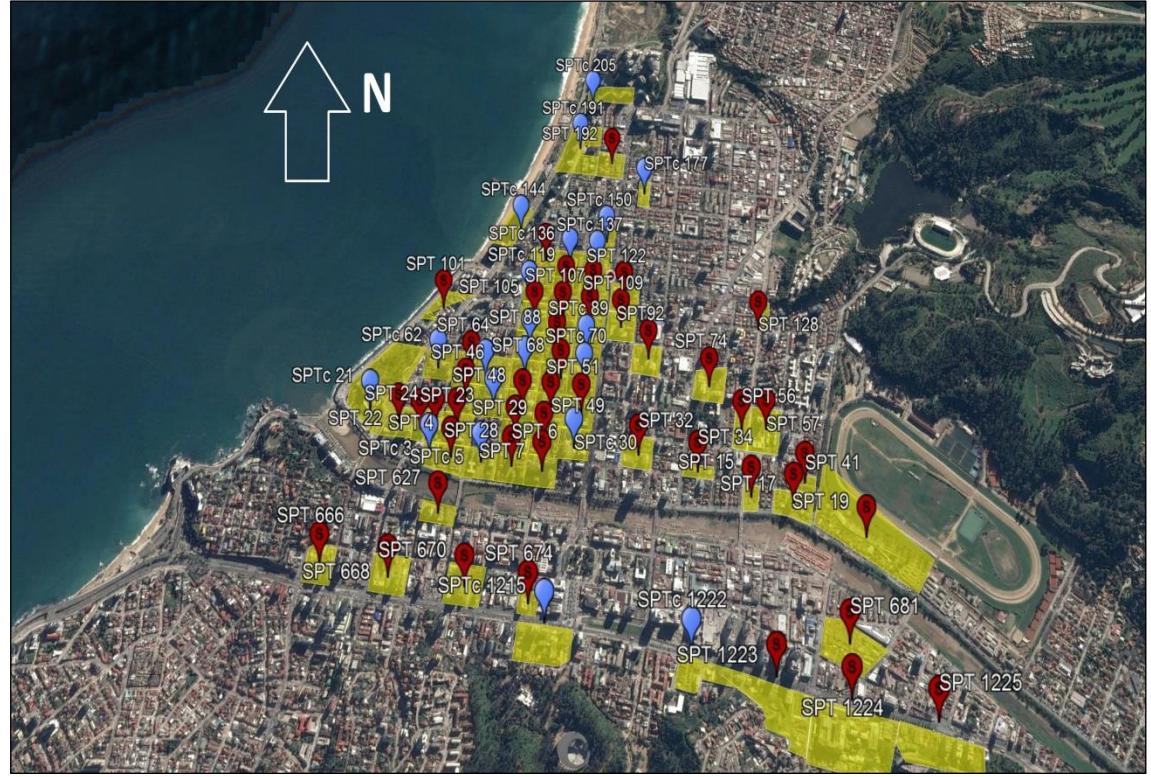
Figura 24: Emplazamiento satelital ensayos DCPT y SPT filtrados.

- En cuadras con ensayos DCPT y SPT se consideran solo los sondajes SPT.
- En cuadras con ensayos SPT y sin DCPT se consideran todos los sondajes SPT recopilados y se usa un valor promedio característico. Valores anómalos se descartan.
- En cuadras con ensayos DCPT y sin SPT se considera un promedio de los ensayos DCPT y se usa la correlación encontrada para ambos ensayos mostrada en el capítulo 5.
- Valores rechazados (R) en ensayos DCPT o SPT son descartados.

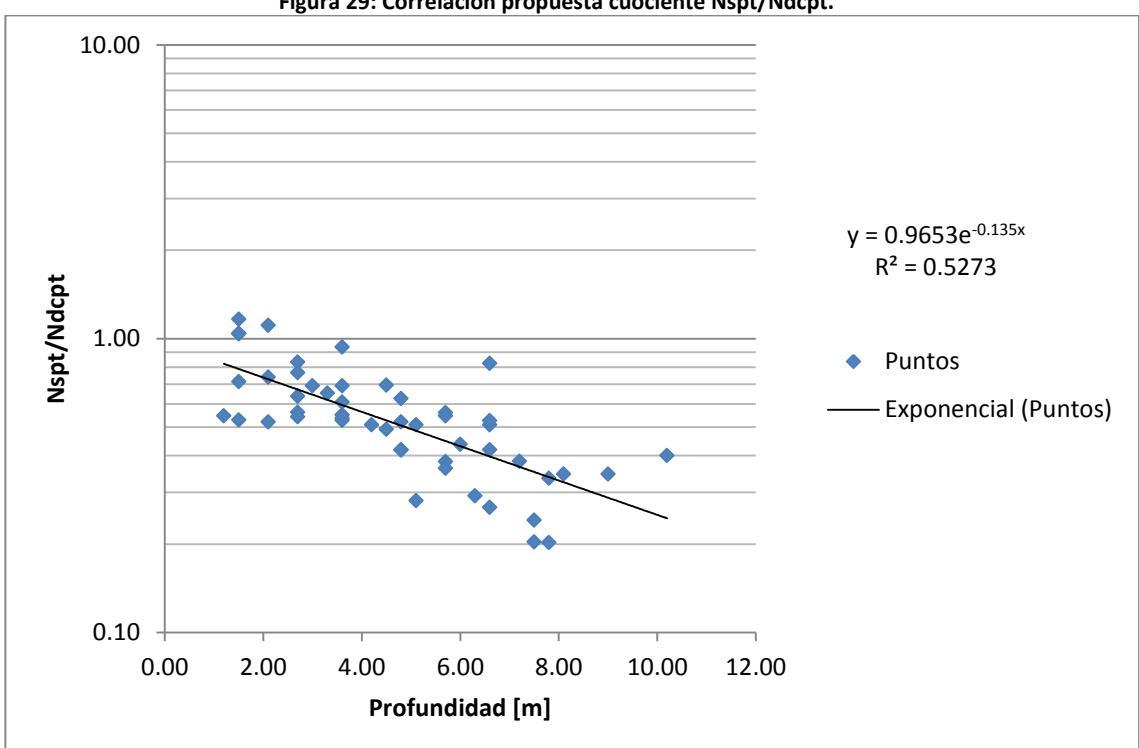
Figura 29: Correlación propuesta cuociente Nspt/Ndcpt.

$$\frac{Nspt}{Ndcpt} = 0.9653 * e^{-0.135 * z}$$
(30)

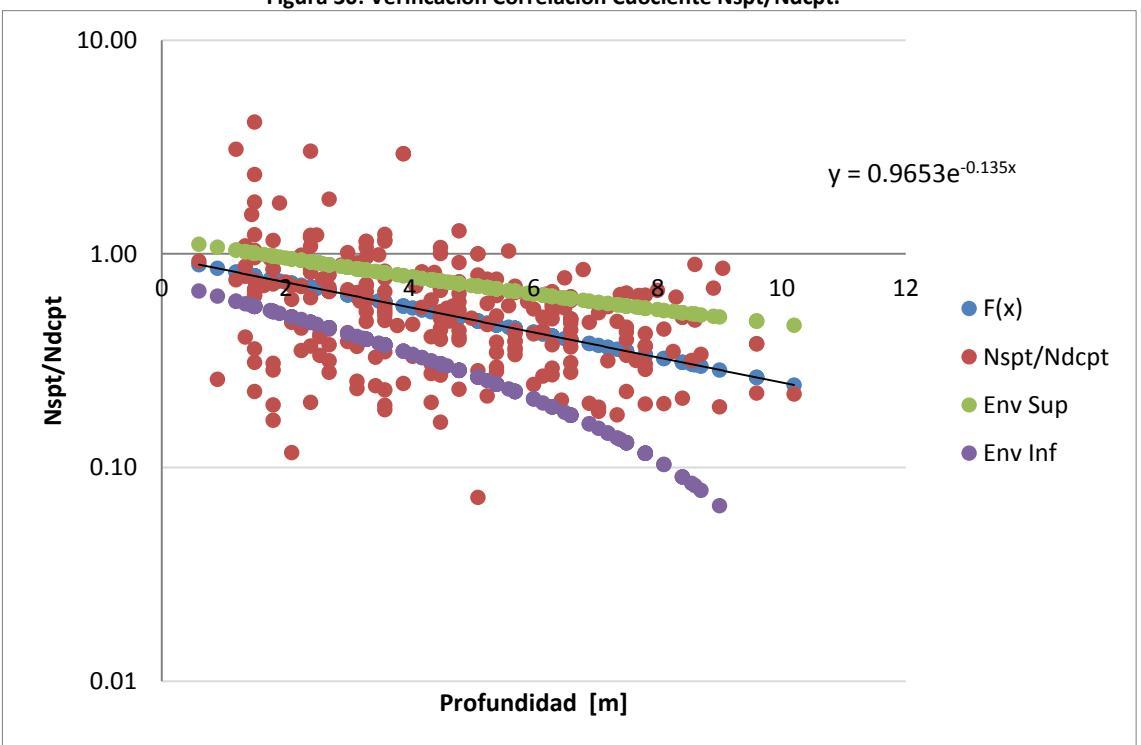
Figura 30: Verificación Correlación Cuociente Nspt/Ndcpt.

De la Figura 30 se puede apreciar que la correlación se comporta de buena forma para los puntos pares DCPT-SPT considerados en el estudio encontrándose la mayoría de estos a una distancia de más y menos una desviación estándar.

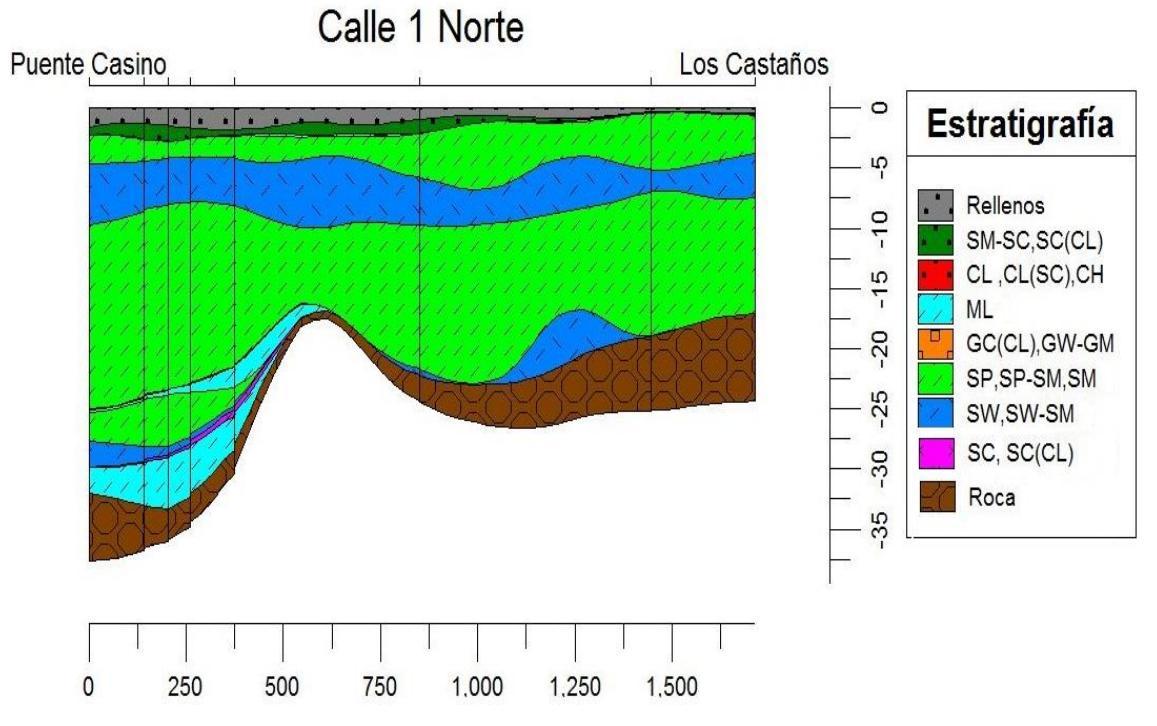
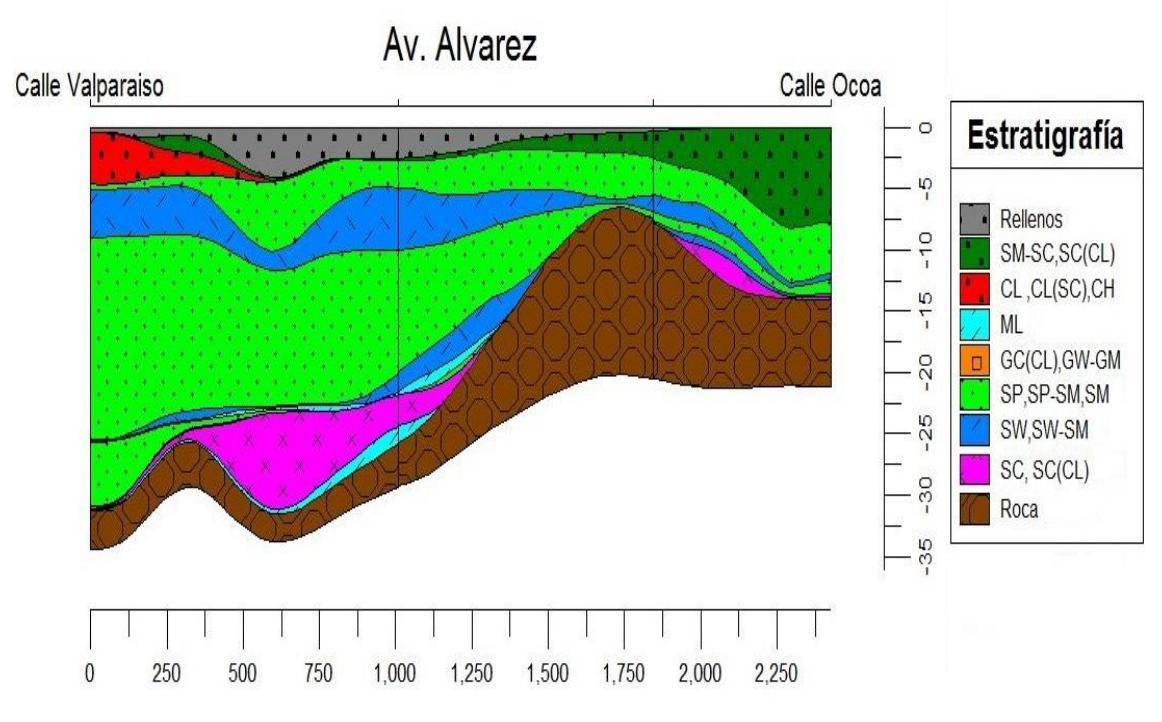
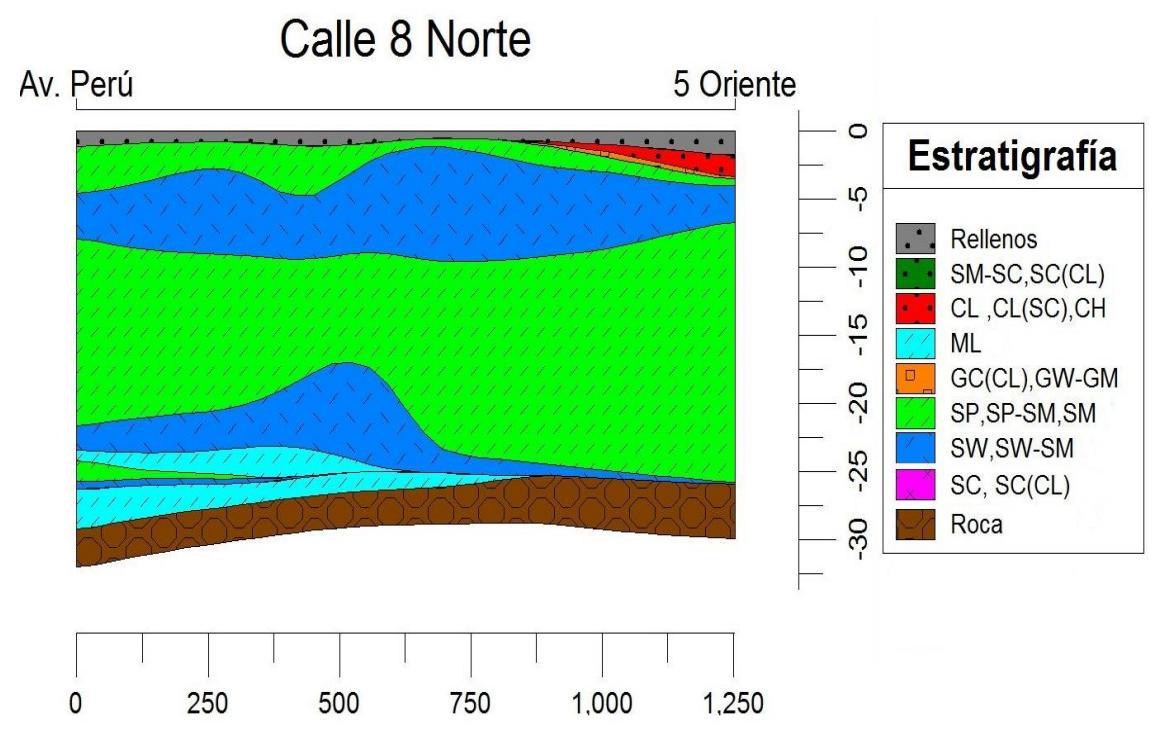
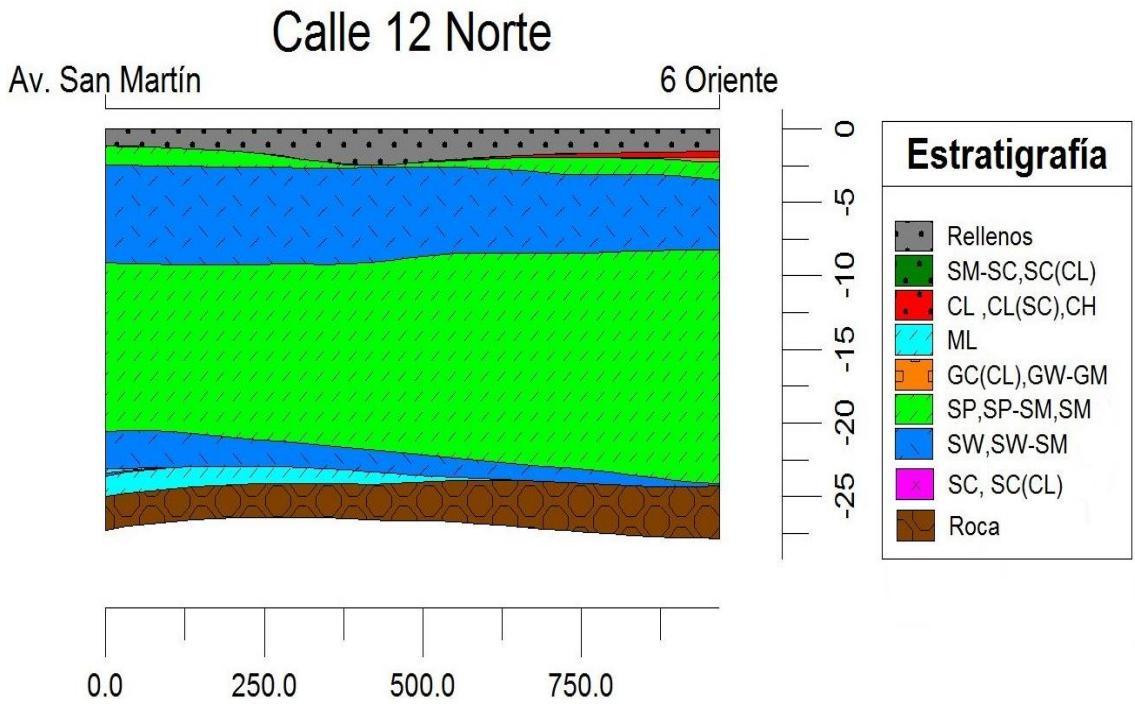
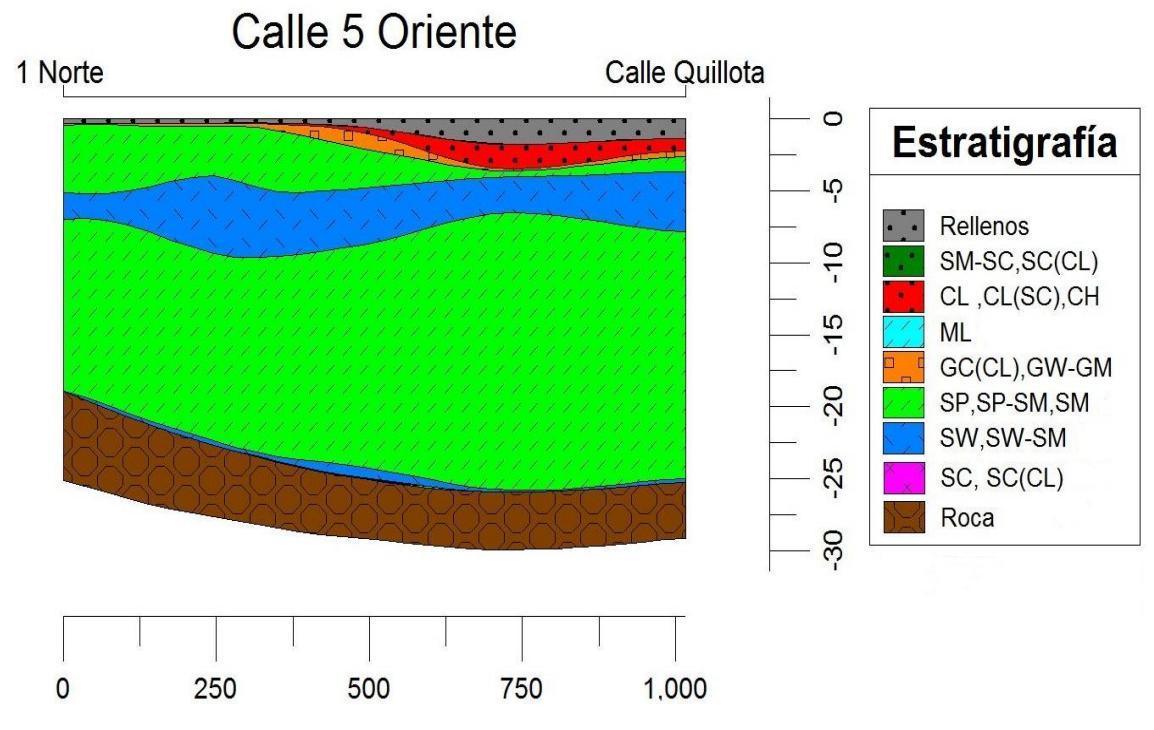
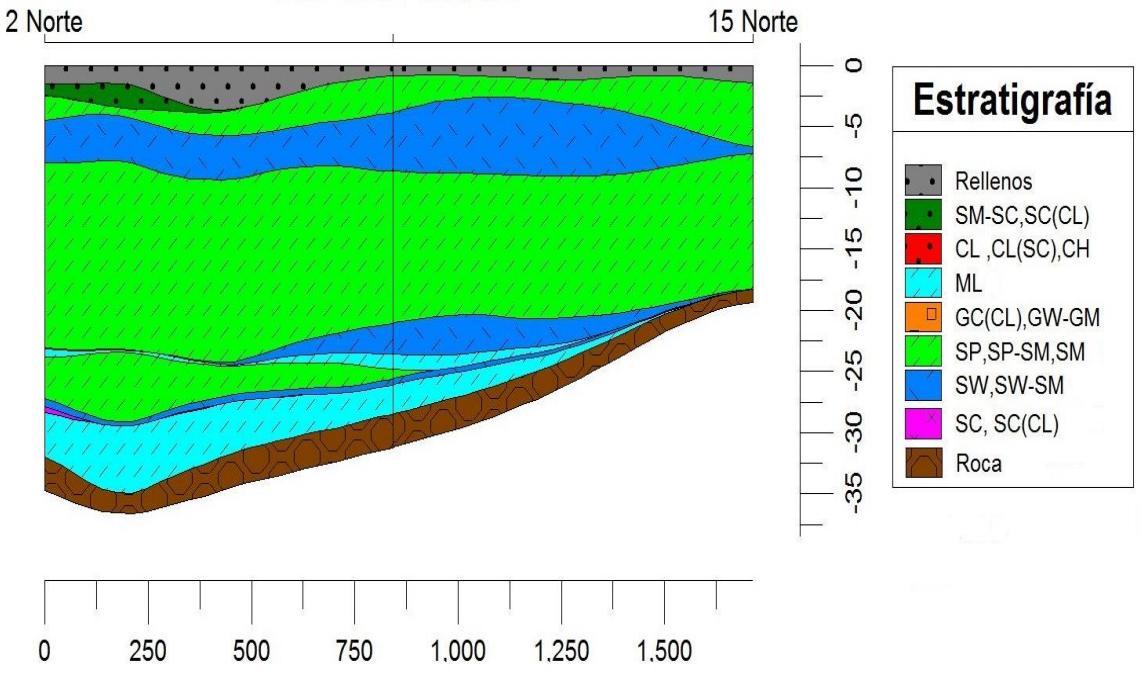
Figura 31: Perfiles estratigráficos obtenidos Viña del Mar.

a) Estratigrafía Calle 1 Norte: Fuente: Elaboración propia (2017).

b) Estratigrafía Avenida Alvarez: Fuente: Elaboración propia (2017).

c) Estratigrafía Calle 8 Norte: Fuente: Elaboración propia (2017).

d) Estratigrafía Calle 12 Norte: Fuente: Elaboración propia (2017).

e) Estratigrafía Calle 5 Oriente: Fuente: Elaboración propia (2017).

h) Estratigrafía Avenida San Martín: Fuente: Elaboración propia (2017).

De los resultados obtenidos a partir de la recuperación de muestras de sondajes y posterior modelación de estos datos se puede observar que el suelo de Viña del Mar está caracterizado principalmente por una capa de relleno vegetal en los primeros 2 metros, arenas arcillosas y limo arcillosas entre los 2 y 5 metros de profundidad seguido de capas de gran profundidad de arenas sedimentarias del estero Marga – Marga de color amarillo a gris variando en su distribución granular de arenas bien a mal graduadas (capas verdes y azul en Figura 31). En los sectores poniente estas arenas tienden a tener una mayor cantidad de finos bajo la malla #200 tendiendo a ser una arena más limosa o arcillosa. En el sector oriente en algunas zonas es posible encontrar gravas arenosas y plásticas junto con lentes de arcilla plástica de aproximadamente 2 metros de espesor en los primeros metros de profundidad y arenas arcillosas altamente plásticas a profundidades entre los 20 y 30 metros.

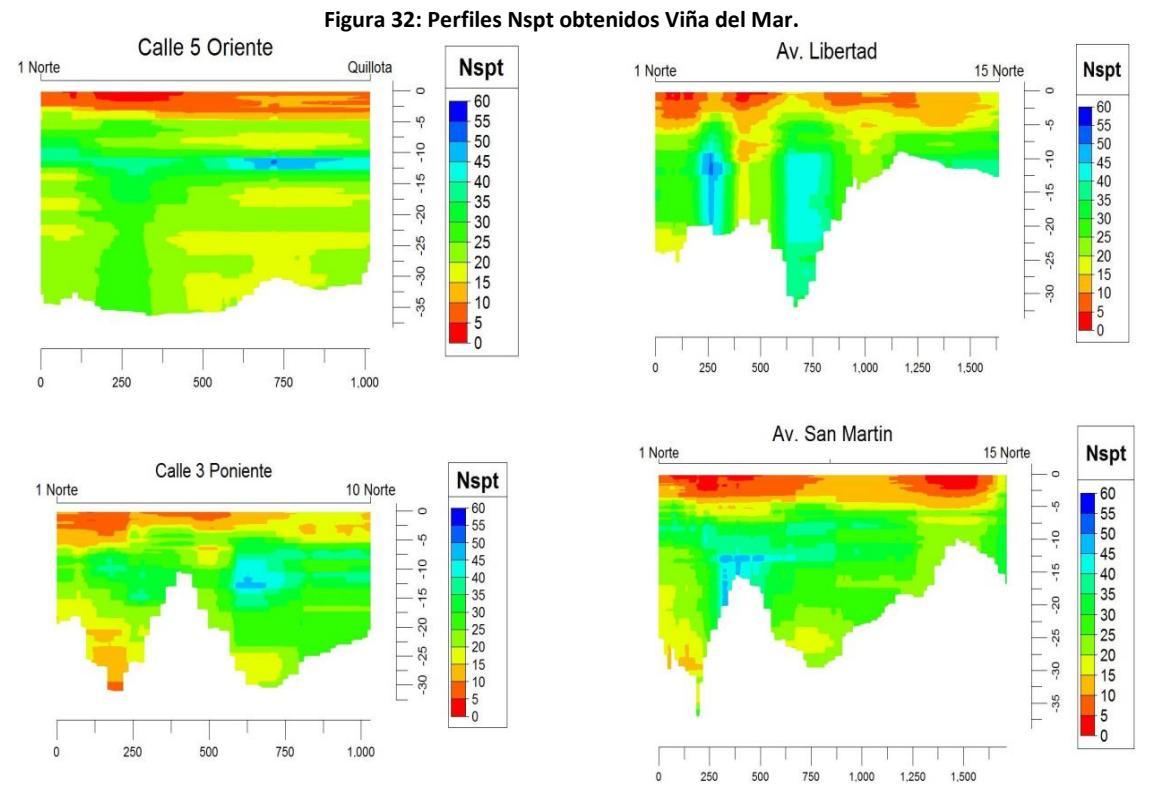
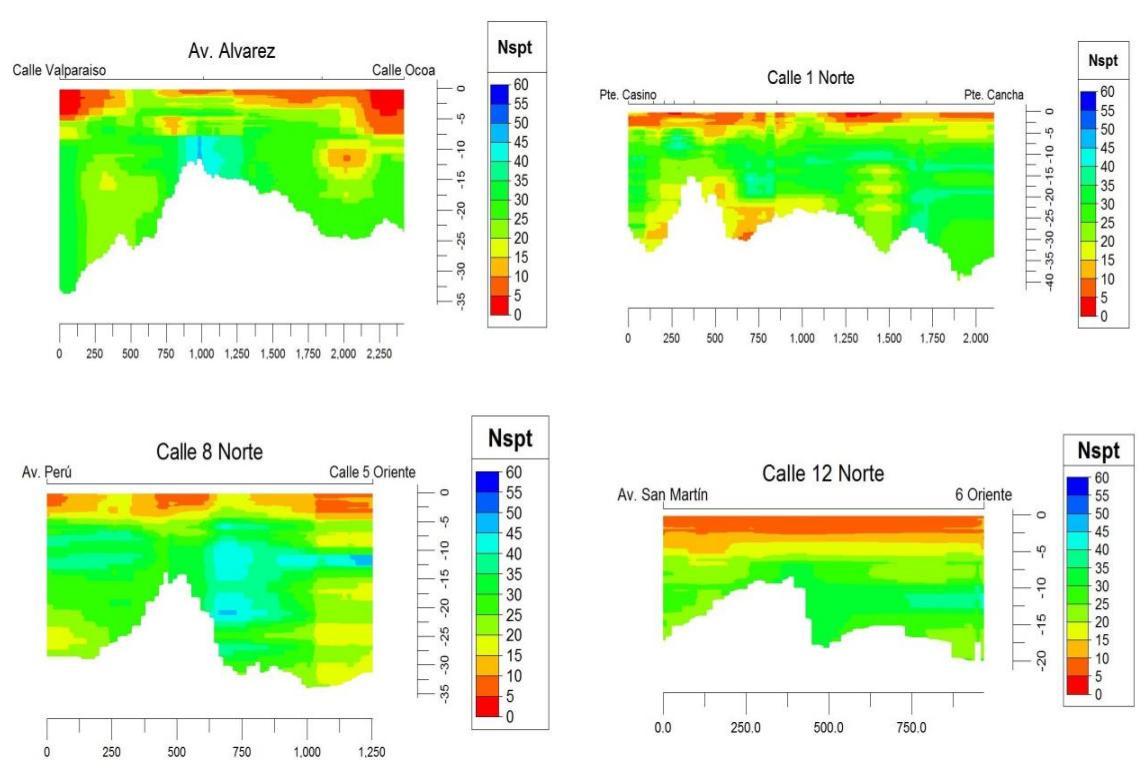
Los resultados obtenidos se presentan para perfiles de 8 cuadras del área en estudio que se consideran representativas. Para información de todos los perfiles generados ver Anexo N°3.

a) Oriente y Poniente: Fuente: Elaboración propia (2017).

b) Norte y Sur: Fuente: Elaboración propia (2017).

Se puede observar que la primera capa de rellenos vegetales posee una baja resistencia con valores de $(N_1)_{60}$ que van entre 0-10 golpes y densidades relativas que varían desde densidades entre 15 – 30% en el sector poniente a valores de 30-50% desde Avenida Libertad hacia el oriente. Las capas de arenas sedimentarias de esteros varían su resistencia y densidad relativa en función de la cantidad de limos arenosos presentes y su distribución granular. En el sector poniente dónde se encuentran en gran mayoría arenas pobremente graduadas y arenas limosas con contenido de finos entre 10-25% los valores de $(N_1)_{60}$ varían entre 20 y 35 para profundidades de 5 - 15 metros aumentando a valores entre 30 – 45 para profundidades mayores entre 15 – 25 que está asociado a la presencia de arenas más densas.
