APORTES PARA UNA NUEVA ZONIFICACIÓN GEOTÉCNICA DE VIÑA DEL MAR: ESTIMACIÓN DEL POTENCIAL DE LICUEFACCIÓN EN LA CUENCA DEL MARGA – MARGA

APORTES PARA UNA NUEVA ZONIFICACIÓN GEOTÉCNICA DE VIÑA DEL MAR: ESTIMACIÓN DEL POTENCIAL DE LICUEFACCIÓN EN LA CUENCA DEL MARGA – MARGA.

INGENIERO CIVIL

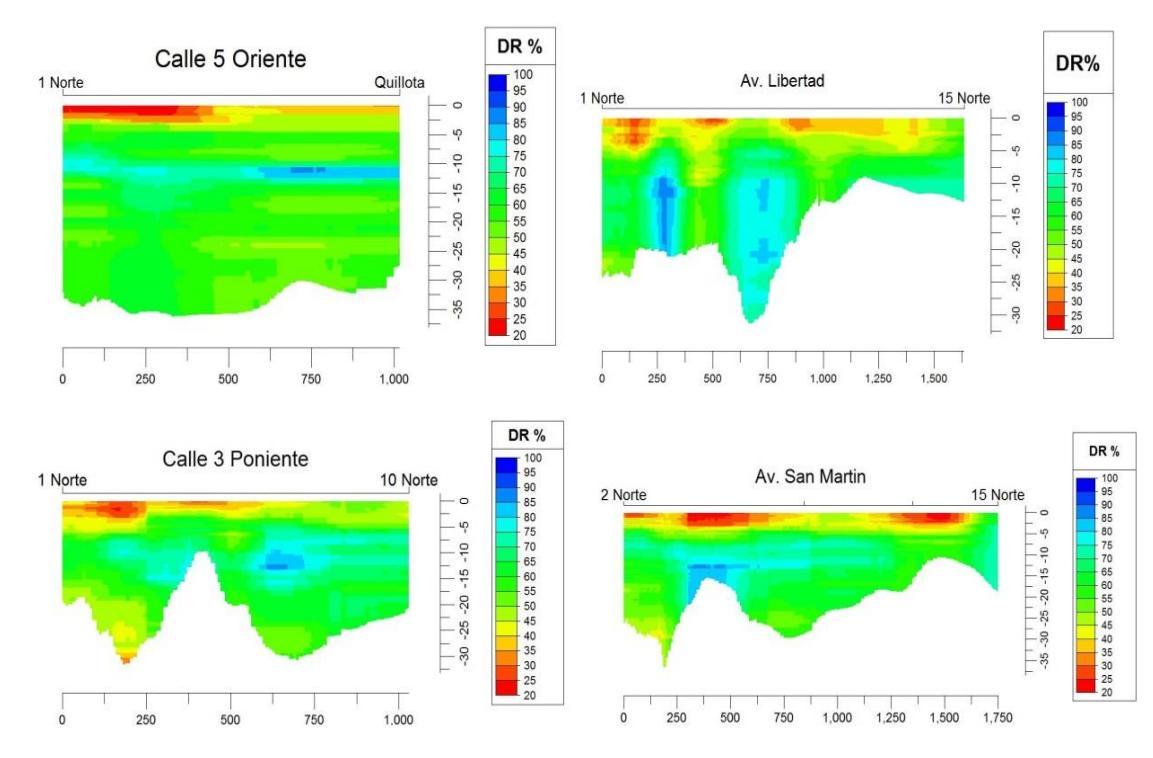
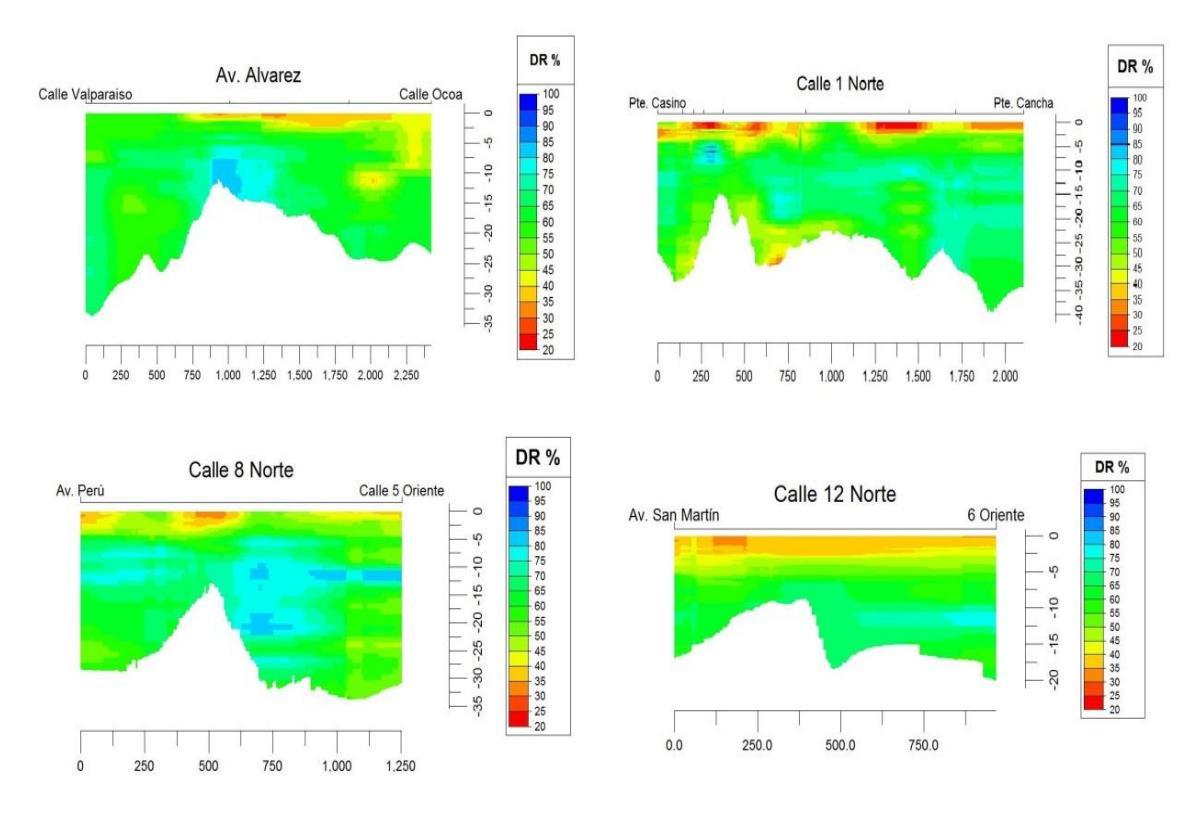
Figura 33: Perfiles densidad relativa obtenidos Viña del Mar.

a) Oriente y Poniente: Fuente: Elaboración propia (2017).

b) Norte y Sur: Fuente: Elaboración propia (2017).

Se puede observar que la primera capa de rellenos vegetales posee una baja resistencia con valores de $(N_1)_{60}$ que van entre 0-10 golpes y densidades relativas que varían desde densidades entre 15 – 30% en el sector poniente a valores de 30-50% desde Avenida Libertad hacia el oriente. Las capas de arenas sedimentarias de esteros varían su resistencia y densidad relativa en función de la cantidad de limos arenosos presentes y su distribución granular. En el sector poniente dónde se encuentran en gran mayoría arenas pobremente graduadas y arenas limosas con contenido de finos entre 10-25% los valores de $(N_1)_{60}$ varían entre 20 y 35 para profundidades de 5 - 15 metros aumentando a valores entre 30 – 45 para profundidades mayores entre 15 – 25 que está asociado a la presencia de arenas más densas.
