INFORME DE PASANTIA EN NEXXO S.A.

Trabajo de titulación para optar al
Título de Técnico Universitario en
CONSTRUCCIÓN

El proyecto del que se hablará se denomina “Piscina Camping Melania “el cual se llevó a cabo por la necesidad de integrar calidad para dar un servicio completo de entretenimiento, relajo.

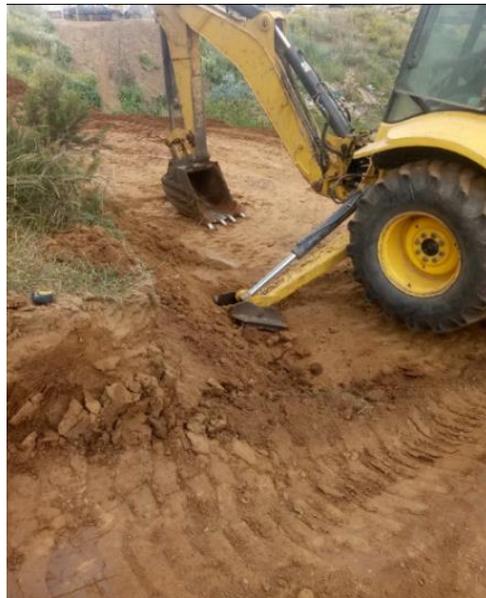
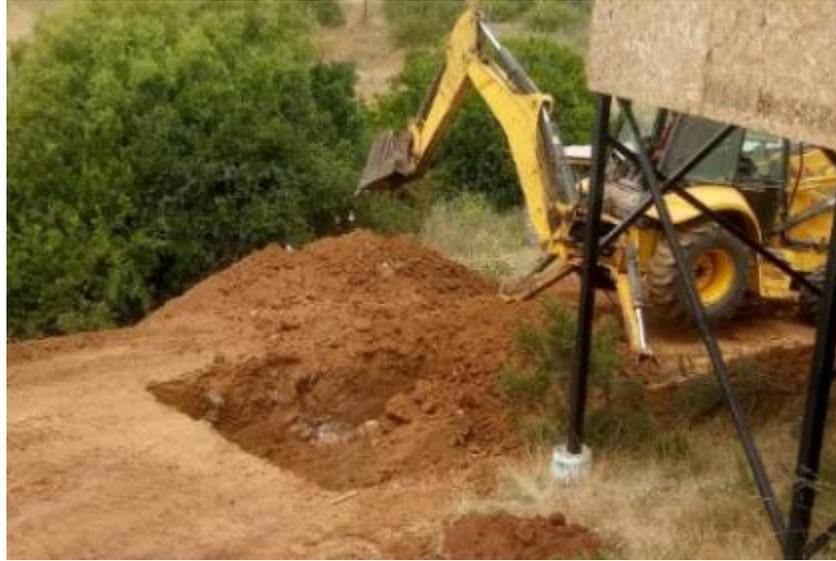
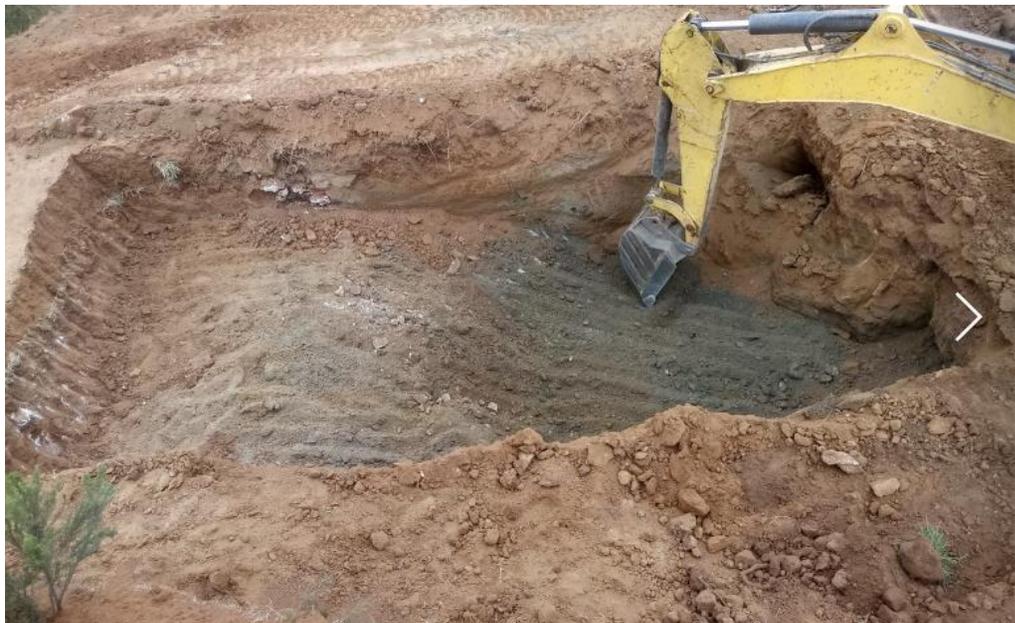
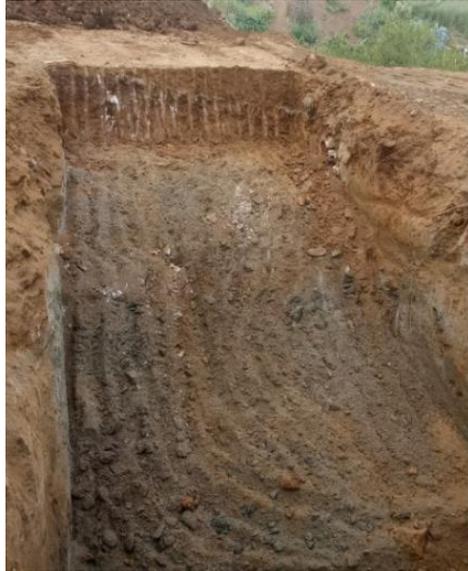
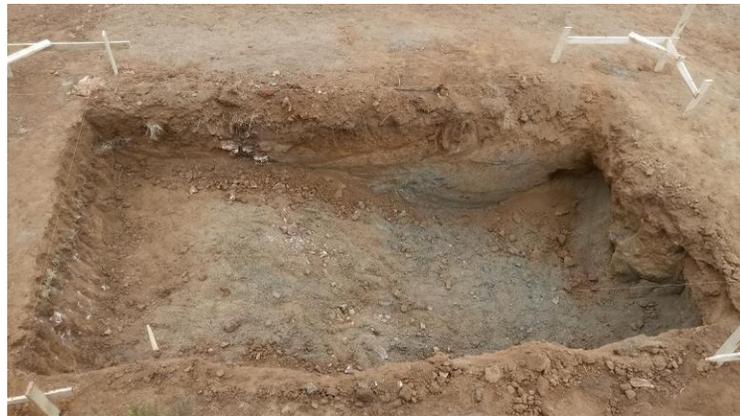
Figura 1-3 Retro excavadora posicionándose.

Figura 1-4 Comienzo de excavación.

Figura 1-5 Excavación de la parte más profunda.

Figura 1-6 Excavación terminada.

Figura 1-7 Vista de arriba, con lienza proyectada la piscina.

Para el movimiento de tierras se comprende que la máxima profundidad será de 1,80 M y la parte menos profunda tendrá 1 M generando así una pendiente que aproveche la superficie. Constará de dos focos para agregar iluminación aparte de lo indispensable como dos propulsores, skimmer y drenó.

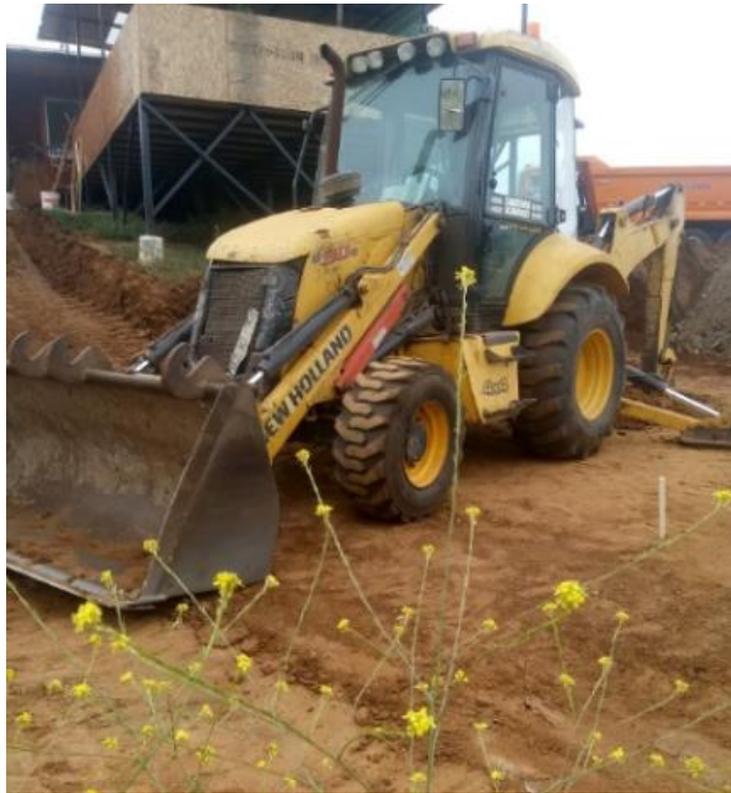
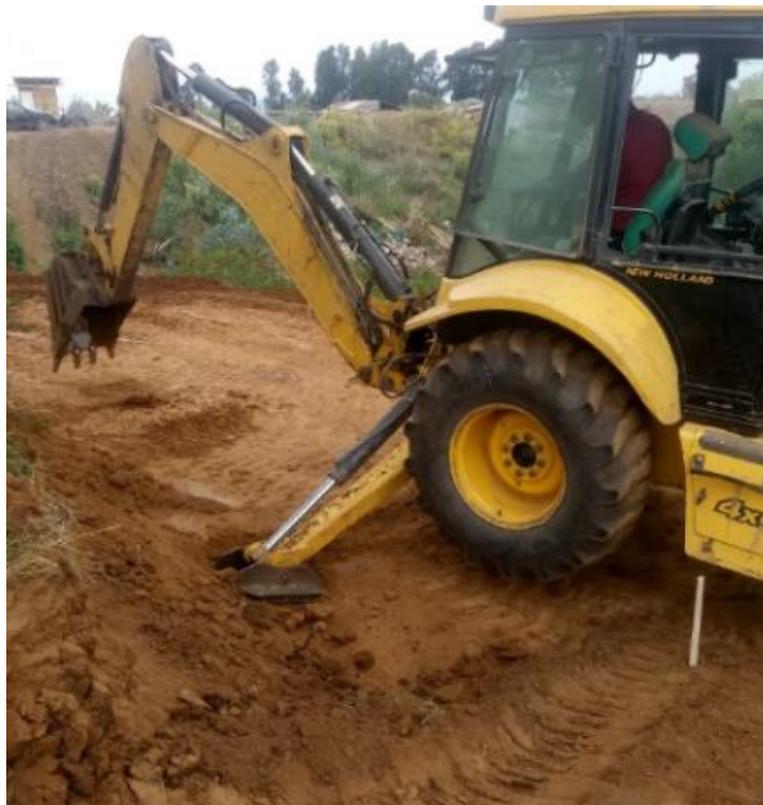
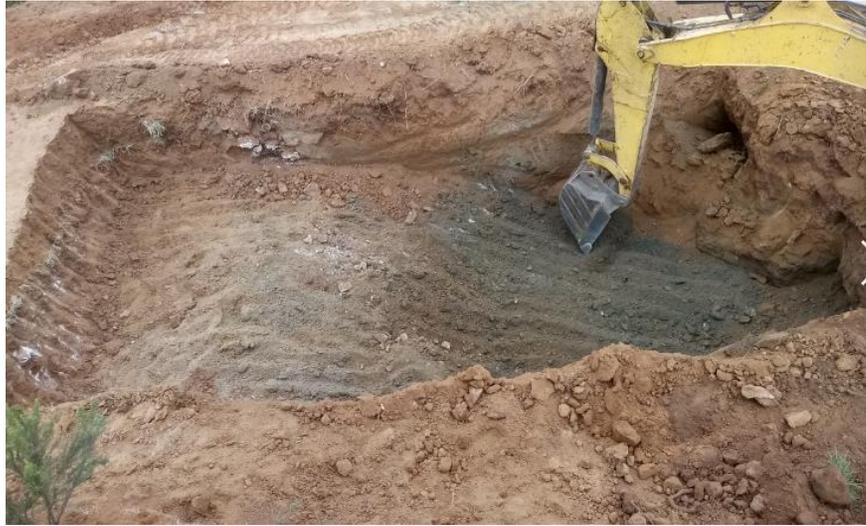
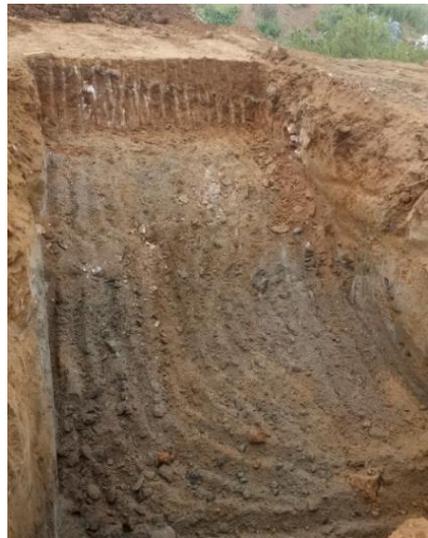
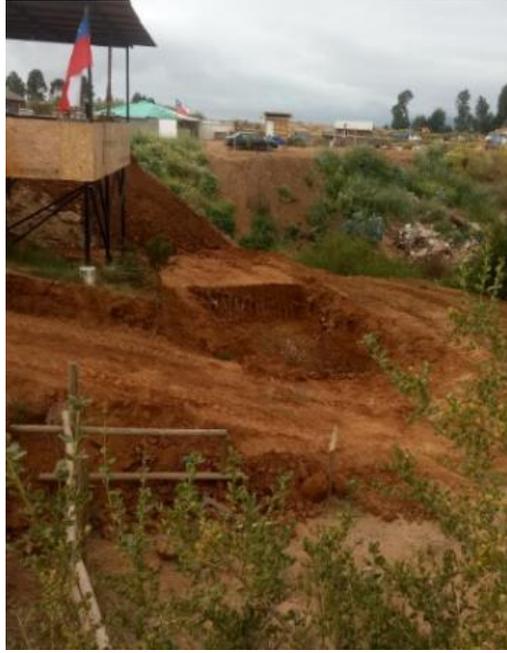
Figura 2-1 Retroexcavadora en terreno.

Figura 2-2 Retroexcavadora comenzando excavación.

Figura 2-3 Excavación parte más profunda.

Figura 2-4 Excavación finalizada.

Figura 2-5 Vista lejana excavación.

El movimiento de tierras en este proyecto era imprescindible ya que el terreno a trabajar presentaba pendiente y no satisfacía el buen posicionamiento de la piscina. Es muy importante tener a un buen profesional que desempeñe la tarea de mover y rellenar el terreno para crear una terraza que sea apta para el tránsito de la misma máquina.

Teniendo después de un día de trabajo la terraza lista se debe proyectar en la superficie la futura piscina , primero se traza con lienza el rectángulo dejando establecido la mejor posición sabiendo que dentro del terreno a trabajar está compuesto por tierra firme y relleno que se utilizó para estabilizar la terraza de tierra , sabiendo ya eso se dejan estacas de madera en las 4 puntas del margen trazado y es debido retirar la lienza dejando solo las estacas que proyectaran la envergadura del hoyo a realizar.

Se le explica al operador de la maquina según orden de Guillermo Moran que parte será la más profunda respecto a las condiciones del terreno.

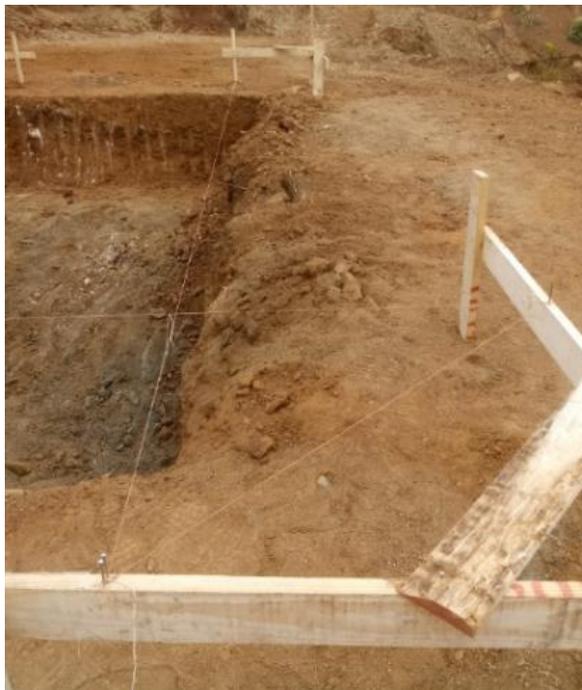
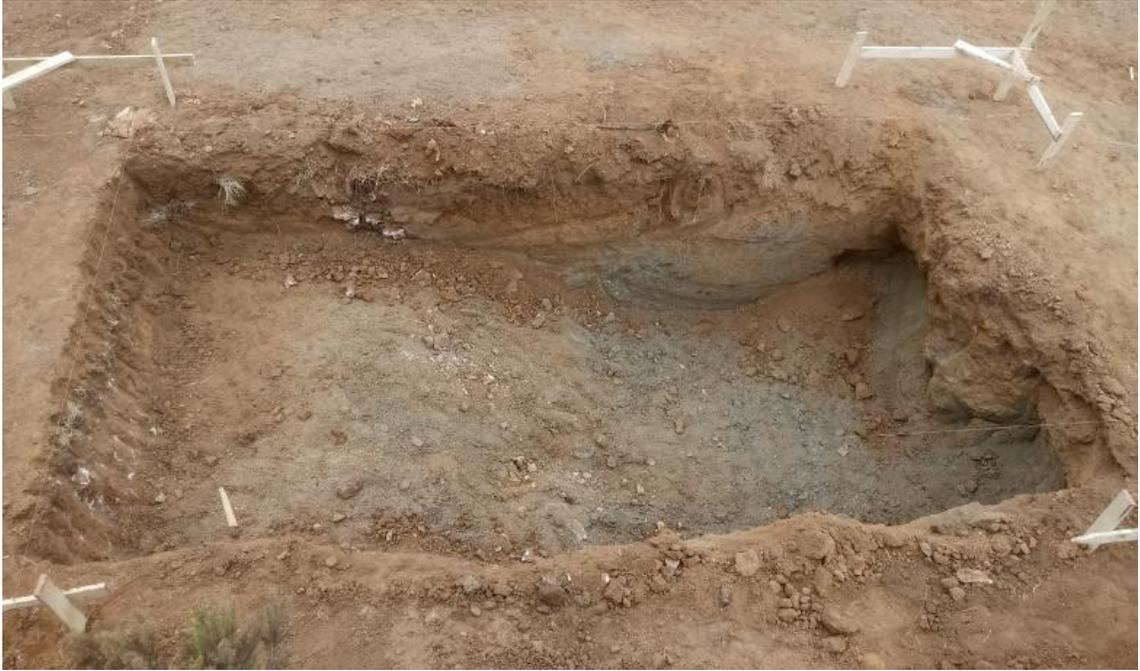
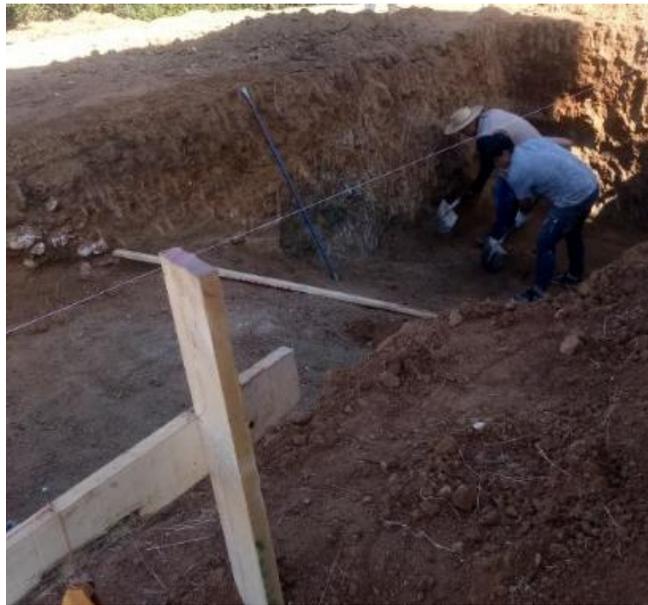
Figura 2-6 Rectificación (lienzas).

Figura 2-7 Vista completa del rectificando.

Figura 2-8 Trabajadores perfilando terreno.

Parte importante en esta fase es la precisión que tenga el operador con el trabajo terminado, porque después como es habitual en la construcción se debe “rectificar” en este caso el contorno de la piscina se volvió a marcar con estacas que permite dejar la proyección en el aire y no pegada a la superficie para no estorbar a la hora comenzar a perfilar las paredes. El alumno se le encargo supervisar a los jornales que debieron perfilar y preparar las paredes tanto como el piso de la excavación, todo según orden del jefe a cargo como toda obra de construcción.

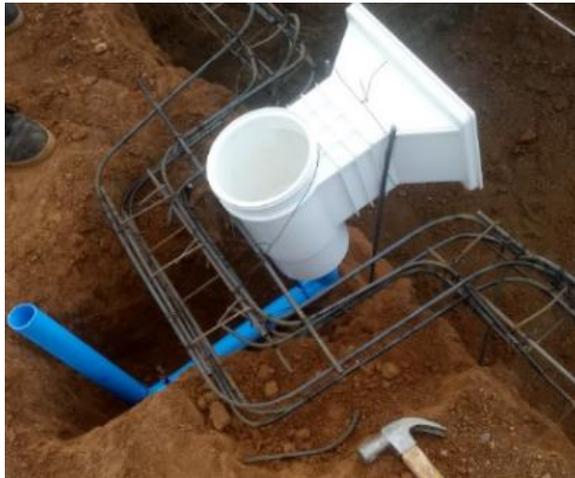
Figura 2-9 Skimmer a sujetado.

En la obra para comenzar a trabajar en las paredes y con el hormigón chicoteado al impacto, se tiene que definir la posición del Skimmer boca ancha de 39 Cm x 31.6 Cm x 29.2 Cm terminación blanco, del Dreno de fondo de 22 Cm de espesor 17 Cm de alto y dejar lista la cadena de fierro de 15 Cm x 15 Cm x 3.4 Mm que pasa por todo el perímetro de la piscina. El alumno en práctica se encargó de dirigir con supervisión de Guillermo Moran la excavación necesaria para ubicar el skimmer teniendo en cuenta que debe estar en el eje del borde de la parte más profunda de la piscina y dejarlo instalado a sujetado con alambre recocido N°18 en estacas de fierro de construcción de 8 Mm. En el caso del Dreno por causa del trabajo de la Máquina Retroexcavadora una parte de la pared que también incluye el Skimmer quedo más lejano al margen así que se utilizó para posicionarlo ahí, de la, misma manera fue amarrado con alambre recocido N° 18 e instalado con su respectiva cañería de PVC 50 Mm x 3 M pegadas con Vinilit secado rapido resistente a altas presiones.

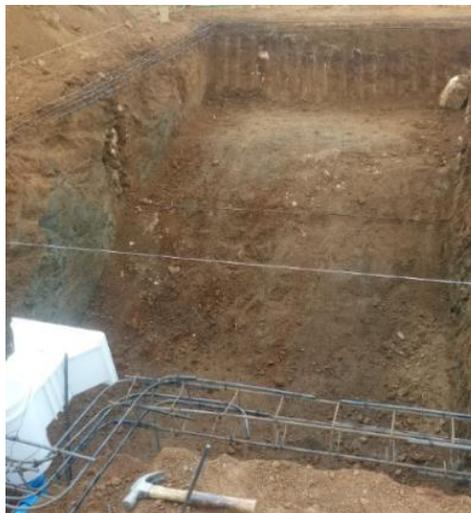
Figura 2-10 Coronamiento cadena.

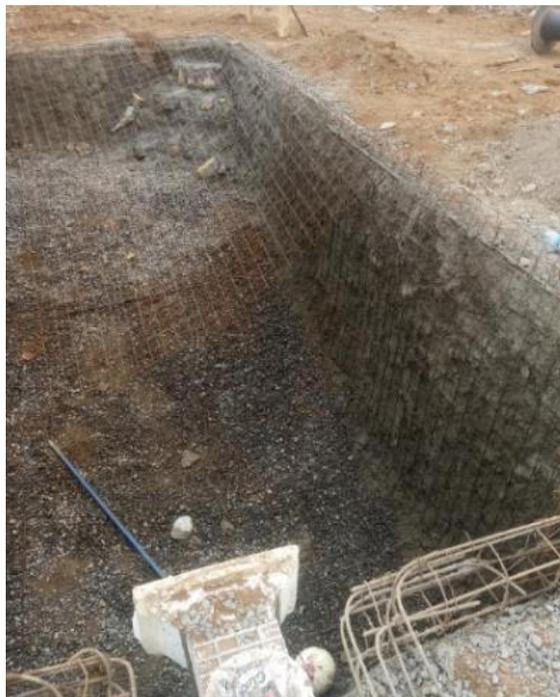
Figura 2-11 Comienzo de instalación de malla C-139.

Terminada la primera capa de chicote en la obra los albañiles se deben disponer a comenzar una segunda capa, pero esta vez agregando tiras de 30 Cm dobladas a la mitad formando amarras que ayudaran futuramente para afirmar la malla C-139 que comprenderá la enfierradura de la muralla en sí.

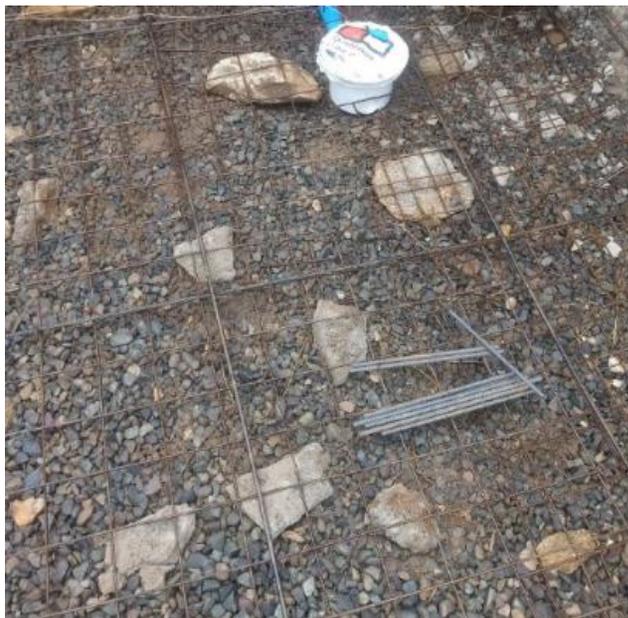
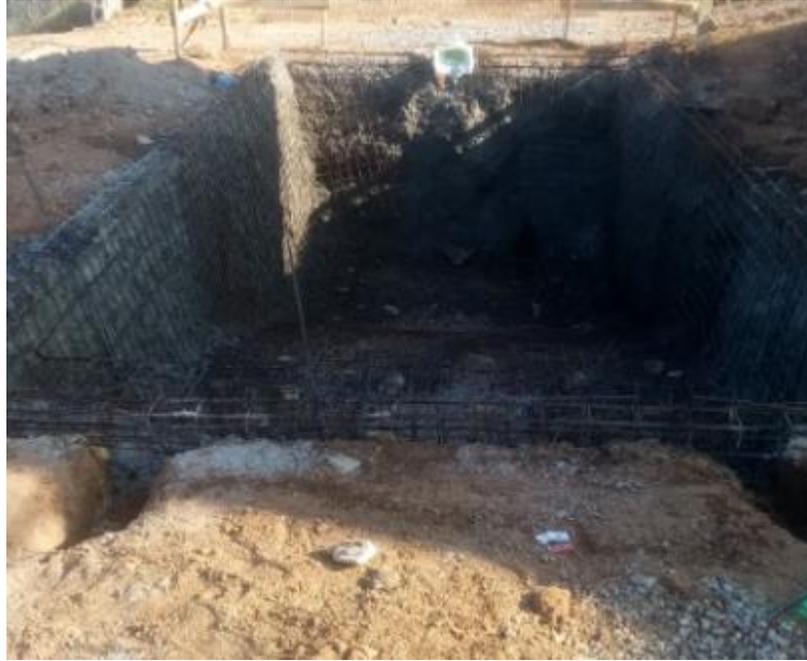
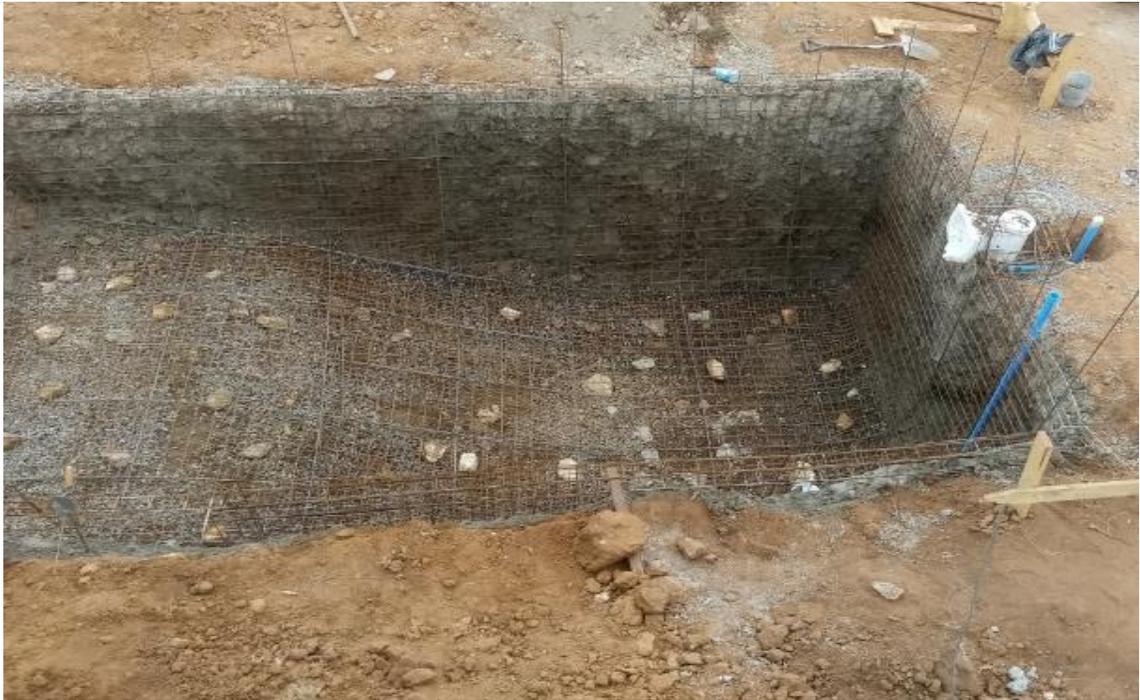
Figura 2-12 Piso preparado para recibir hormigón.

Figura 2-13 Enfierradura lista.

Figura 2-14 Enfierradura lista, vista de arriba.

Luego de haber enmallado toda la piscina se deben integrar fierros de construcción de 8 Mm de 6 M a lo ancho y largo de la piscina que tenga la siguiente orden: deben tener 50 Cm por la superficie fuera de la piscina, bajar por la muralla luego doblar en 90° para pasar por el piso y luego subir de nuevo por la otra muralla y dejar pasado a la superficie 50 Cm que comprenderán una futura losa más rompe ola, con traslape de 40 Cm.

Toda junta entre mallas y fierros debe ser con alambre recocido N° 18 enrollando 3 tiras por junta.

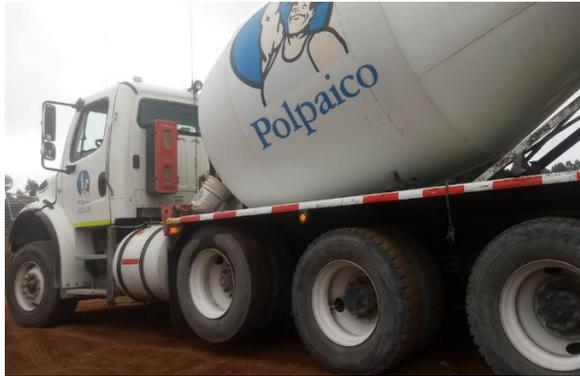
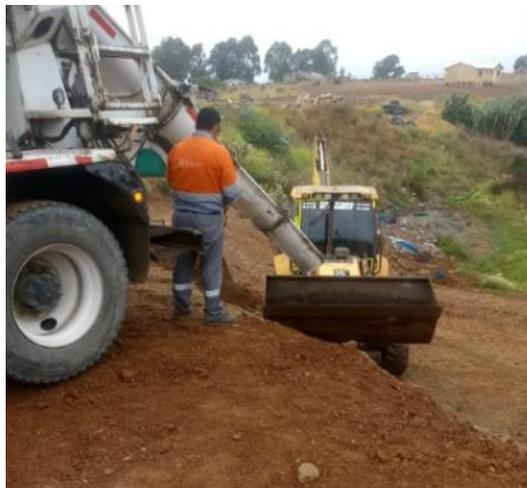
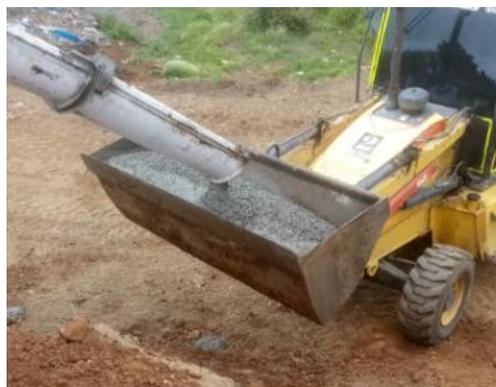
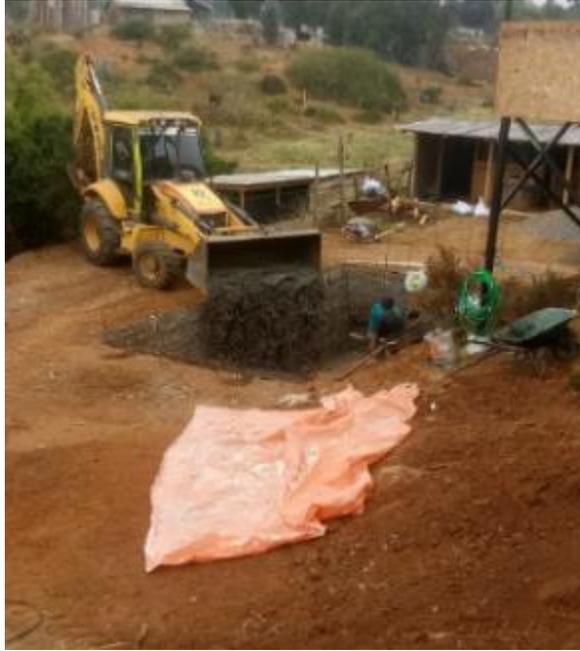
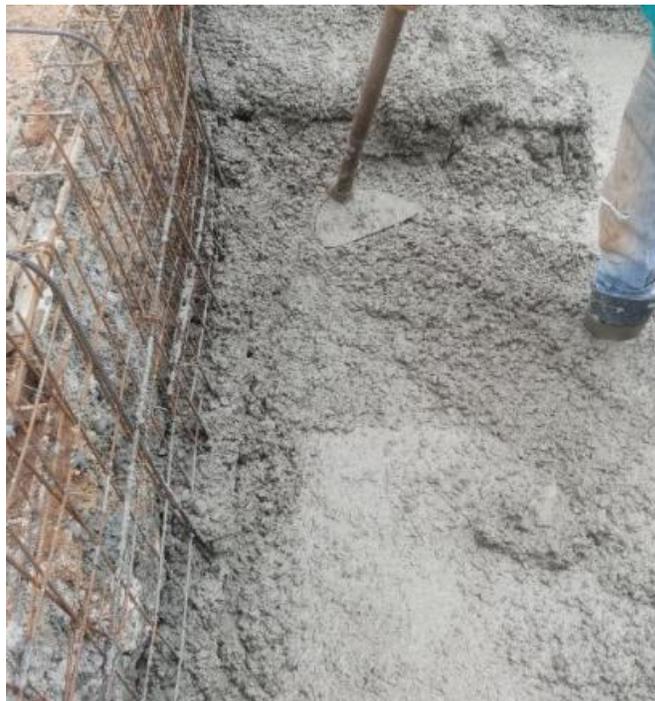
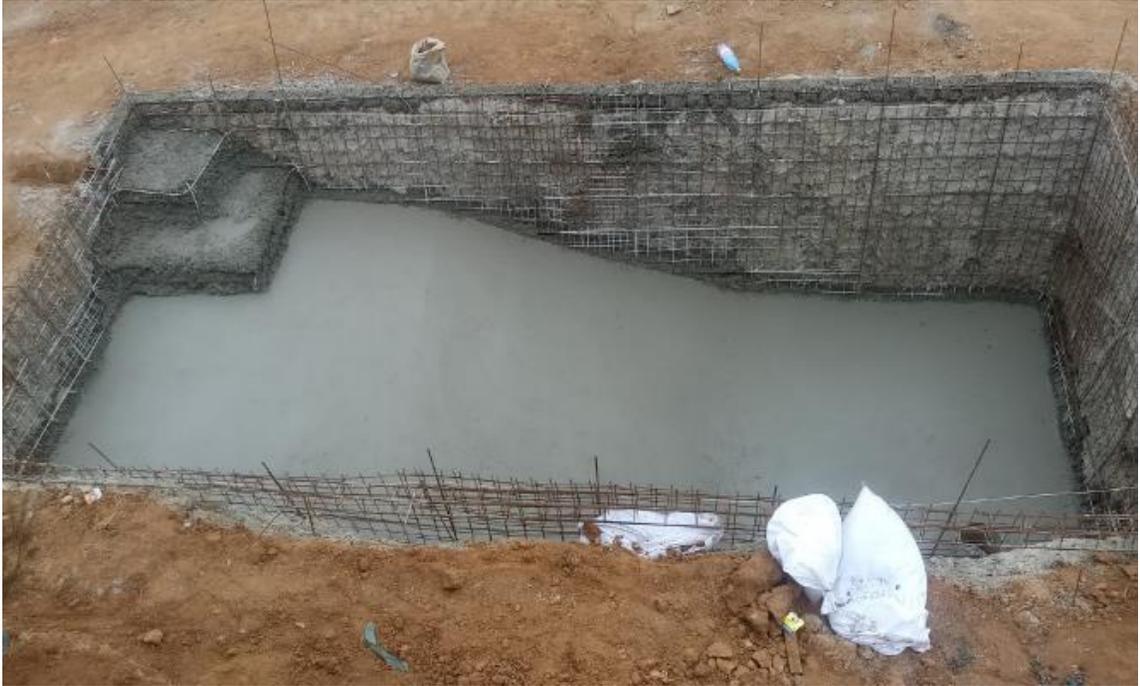
Figura 2-16 Camión mixer en obra.

Figura 2-17 Camión mixer llenado cucharón de retroexcavadora.

Figura 2-18 Cucharón de retroexcavadora listo para traslado.

Figura 2-19 Retroexcavadora dejando el material.

Figura 2-20 Albañil compactando y ordenando mezcla.

Figura 2-21 Losa con terminación afinada con llana.

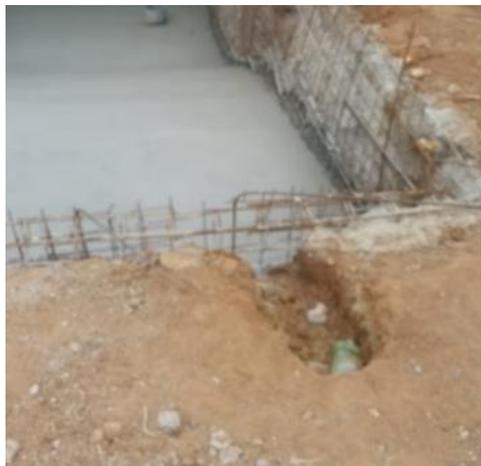
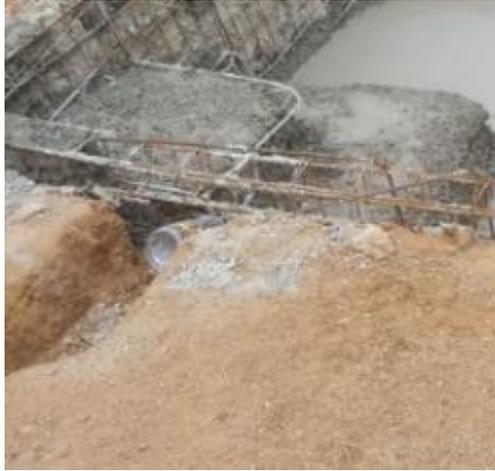
Figura 2-22 Excavación Propulsor Derecho.

Figura 2-23 Excavación Propulsor Izquierdo.

Una parte muy importante en el funcionamiento de la bomba de una piscina son los artefactos que integran el agua filtrada de nuevo a la piscina. El practicante solicito al Jornal realizar las excavaciones para instalar los propulsores con cañerías de PVC 50 Mm x 3 M con salida a posteriores conexiones.

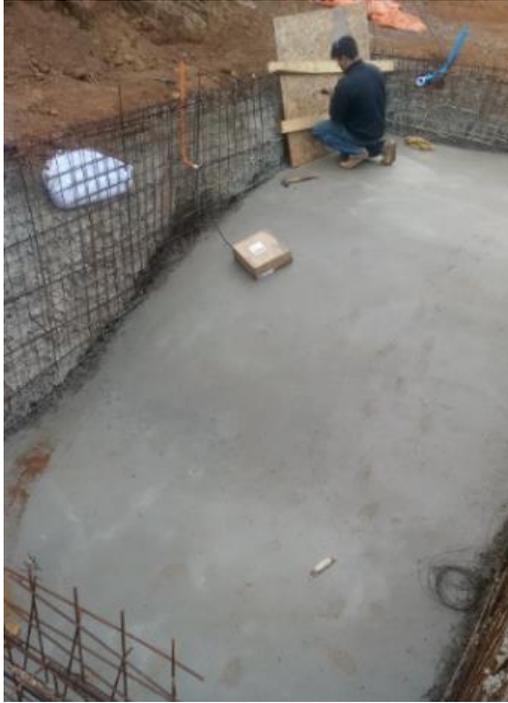
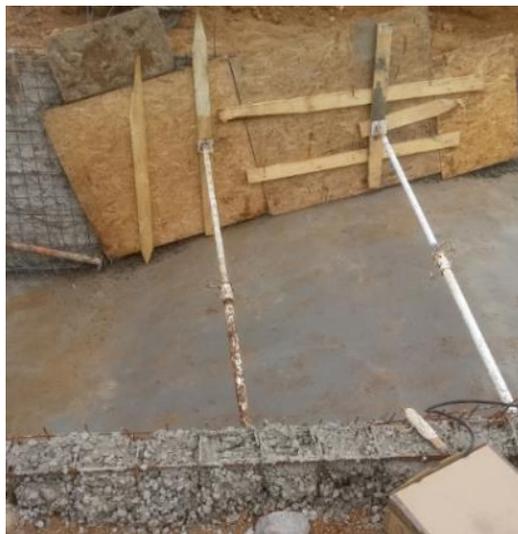
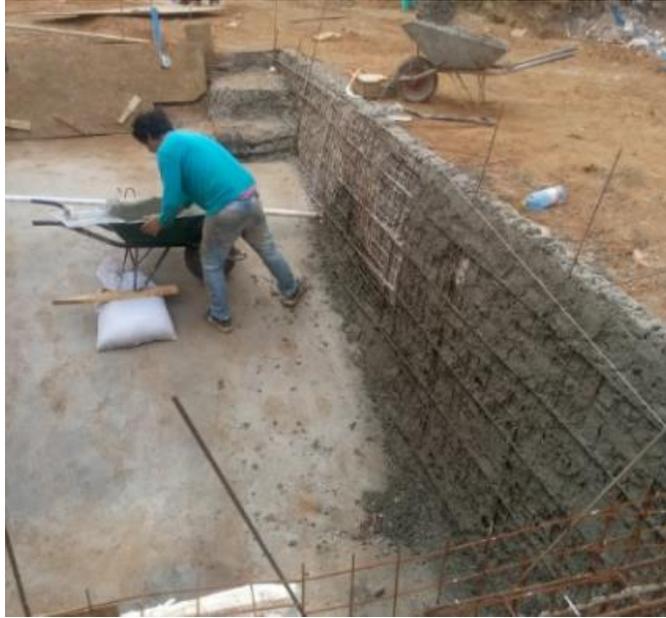
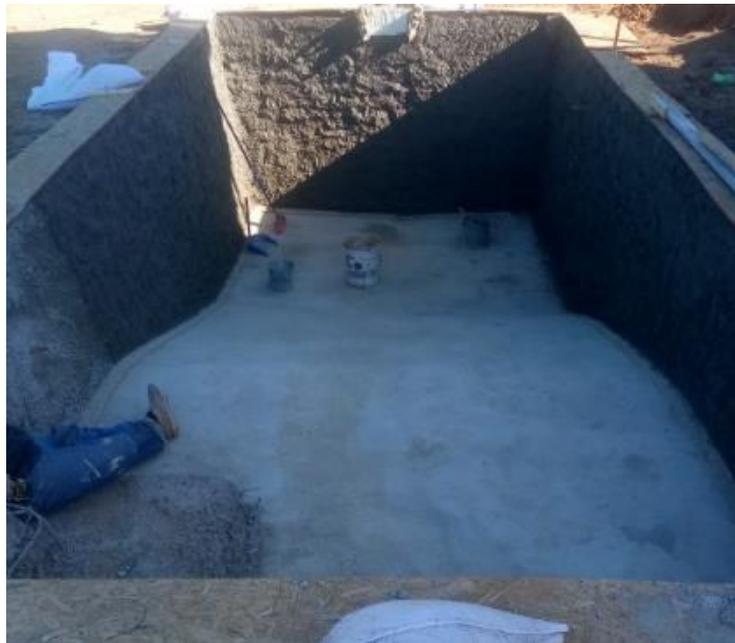
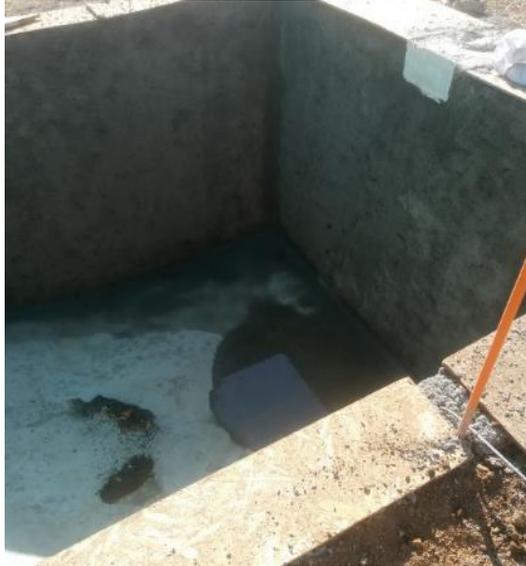
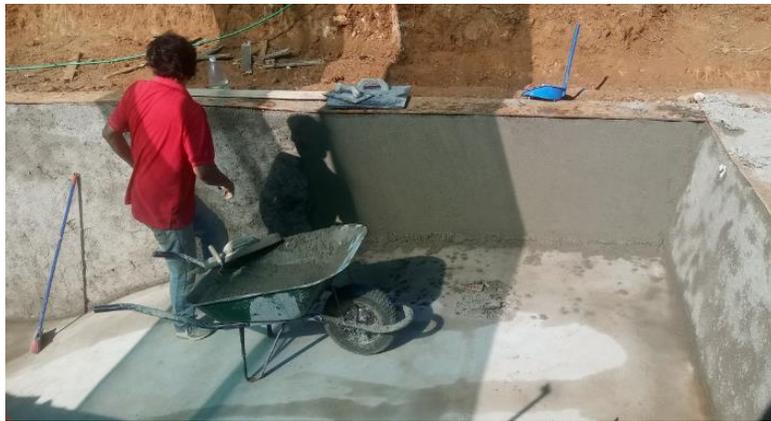
Figura 2-24 Instalación de Moldajes.

Figura 2-25 Moldajes presionados con Alza prima.

Figura 2-26 Maestro Albañil chicoteando al impacto.

Figura 2-27 Penúltima capa de Hormigón.

Figura 2-28 Recubrimiento de hormigón listo para el fino.

Figura 2-29 Maestro albañil aplicando terminación fina.

Por otro lado, mientras unos lados son rellenos con hormigón, por otro se sigue con el chicoteo al impacto hasta llegar al ancho de 20 Cm.

Luego de desmontar los moldajes ya listos se recubre con más hormigón con Sika 1 de forma de chicoteo hasta llegar a la terminación fina.

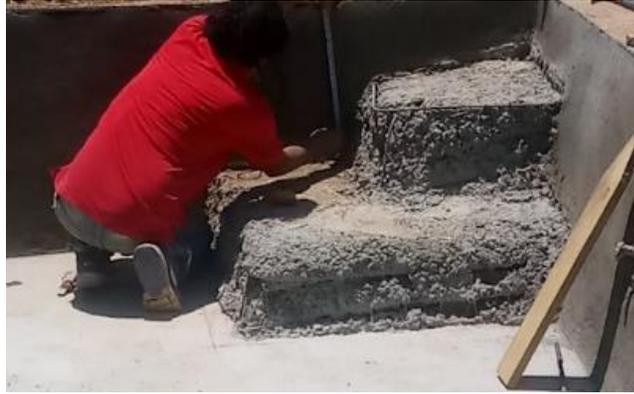
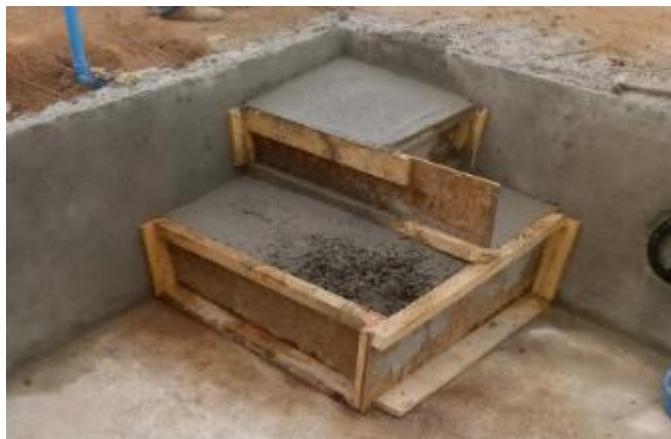
Figura 2-30 Maestro albañil tomando medidas de escalera.

Figura 2-31 Escalera de Hormigón con moldajes.

La escalera de piscina generalmente su contrahuella es más grande de lo normal debido a que cuando estamos en el agua está nos “soporta” también por eso será de 2 escalones de 35 Cm que en su mayoría está conformado por hormigón HN 30 (10) 20/ 8 y la terminación será de hormigón con Sika 1. Cabe decir que con moldajes.

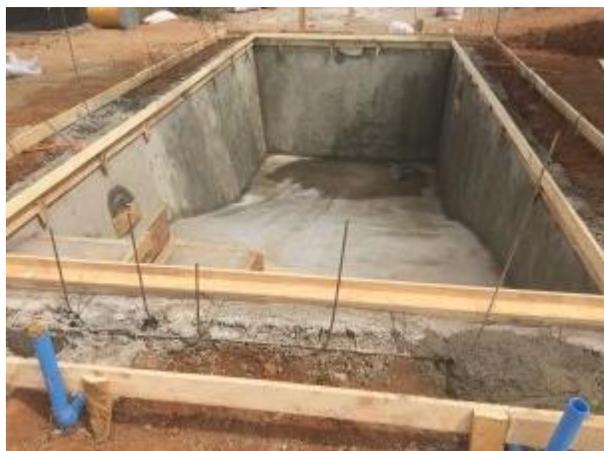
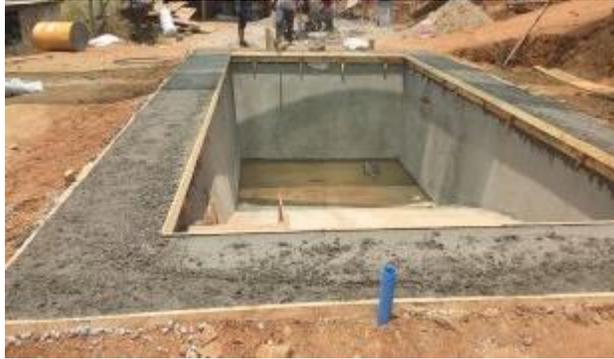
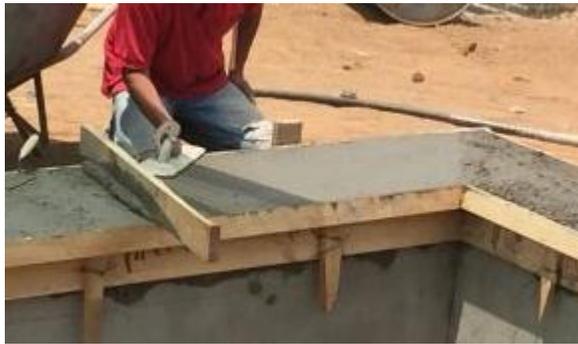
Figura 2-32 Moldaje Rompe ola.

Figura 2-33 Moldaje Rompe ola con Hormigón.

Figura 2-34 Terminación Fina.

El alumno se le encomienda comprar planchas carpintera necesaria para formar los moldajes del rompe olas de 5 Cm.

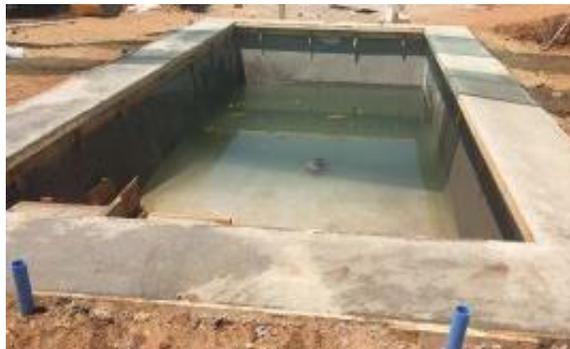
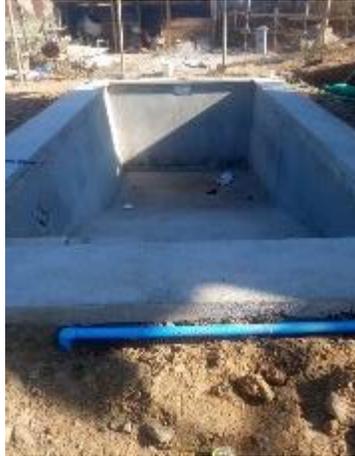
Figura 2-35 Piscina con agua hasta la mitad.

Figura 2-36 Piscina lista para limpiarla.

Esta partida es necesaria ya que el hormigón tiene que pasar tiempo con agua antes de ser terminada para que absorba harta agua y se apreté, así que el estudiante en práctica tubo que llenar la piscina hasta la mitad. Luego de un tiempo se debe bombear el agua que pueda quedar en el fondo si es que no absorbe toda.

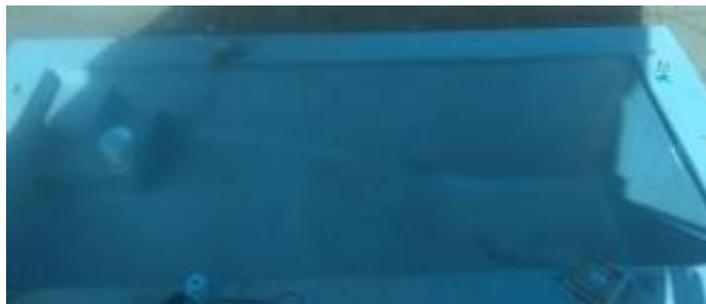
Figura 2-37 Piscina empastada

El alumno en práctica con el tiempo ira aprendiendo de la experiencia que vaya sumando, de igual manera se aprende de consejos e ideas, como la que tuvo el Maestro Albañil de juntar la Cal con Cemente creando así la pasta para el recubrimiento de la piscina, esto produce una baja de costo.

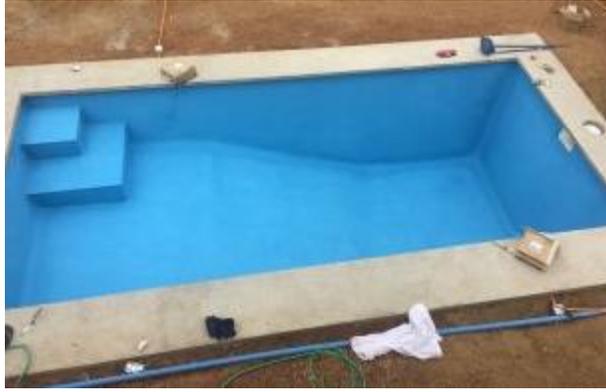
Figura 2-38 Primera mano de pintura

En la fase de la practica donde el alumno aprendió como dirigirse a los trabajadores y tener un buen trato con ellos de manera que trabajen bien. La pintura escogida es Chicorrotín SuperCaucho Azul Piscina 4 Gl ya que como es la primera mano tiene que ser de buena calidad porque de esta dependerá las futuras manos que se den dentro de un año que es cuando se recomienda vaciarla y hacer mantención a la pintura. Se proyectaron tres manos de pintura respecto al área del piso, las murallas y la escalera. Lo que arroja la cantidad de dos tarros de pintura de 4 Gl.

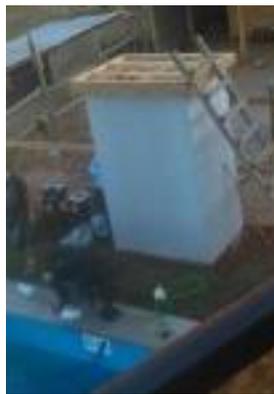
Figura 2-39 Cabina para la Bomba

La obra ya se encuentra en modo de diseñar una cabina que contenga la Bomba Piscina SQP 100 Plus (1.0 HP), el Filtro Piscina Opus 450 1 1/2", las conexiones eléctricas correspondientes y el medidor que tiene un cronometro para programar la bomba dentro del día. El alumno diseño rápidamente en papel y lápiz tabiques para una cabina simple de 1,80 M de altura y de 1,20 M x 1,40 M con puerta de exterior. Se contrato a gasfiter particularmente para hacer las conexiones de la bomba.
