**PROPUESTA DE PLAN DE MANTENIMIENTO A EQUIPOS CRÍTICOS  
DE UNA AMASANDERÍA**

Trabajo de Titulación para optar al  
Título de Técnico Universitario en  
MANTENIMIENTO INDUSTRIAL

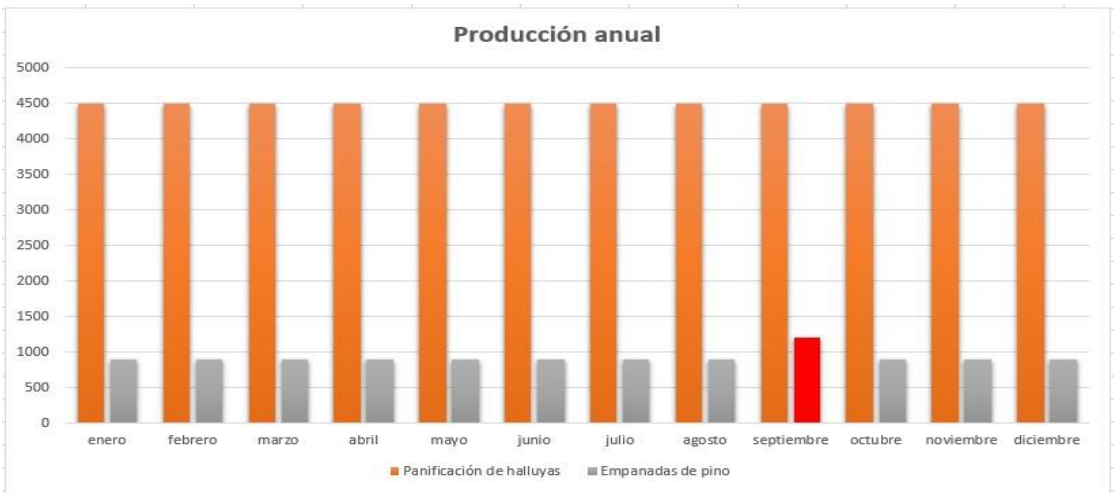
Grafico 1-1 Cantidad de producción anual de la empresa en un año estándar considerado como normal.

A continuación, se ilustra gráficamente la producción anual de la empresa

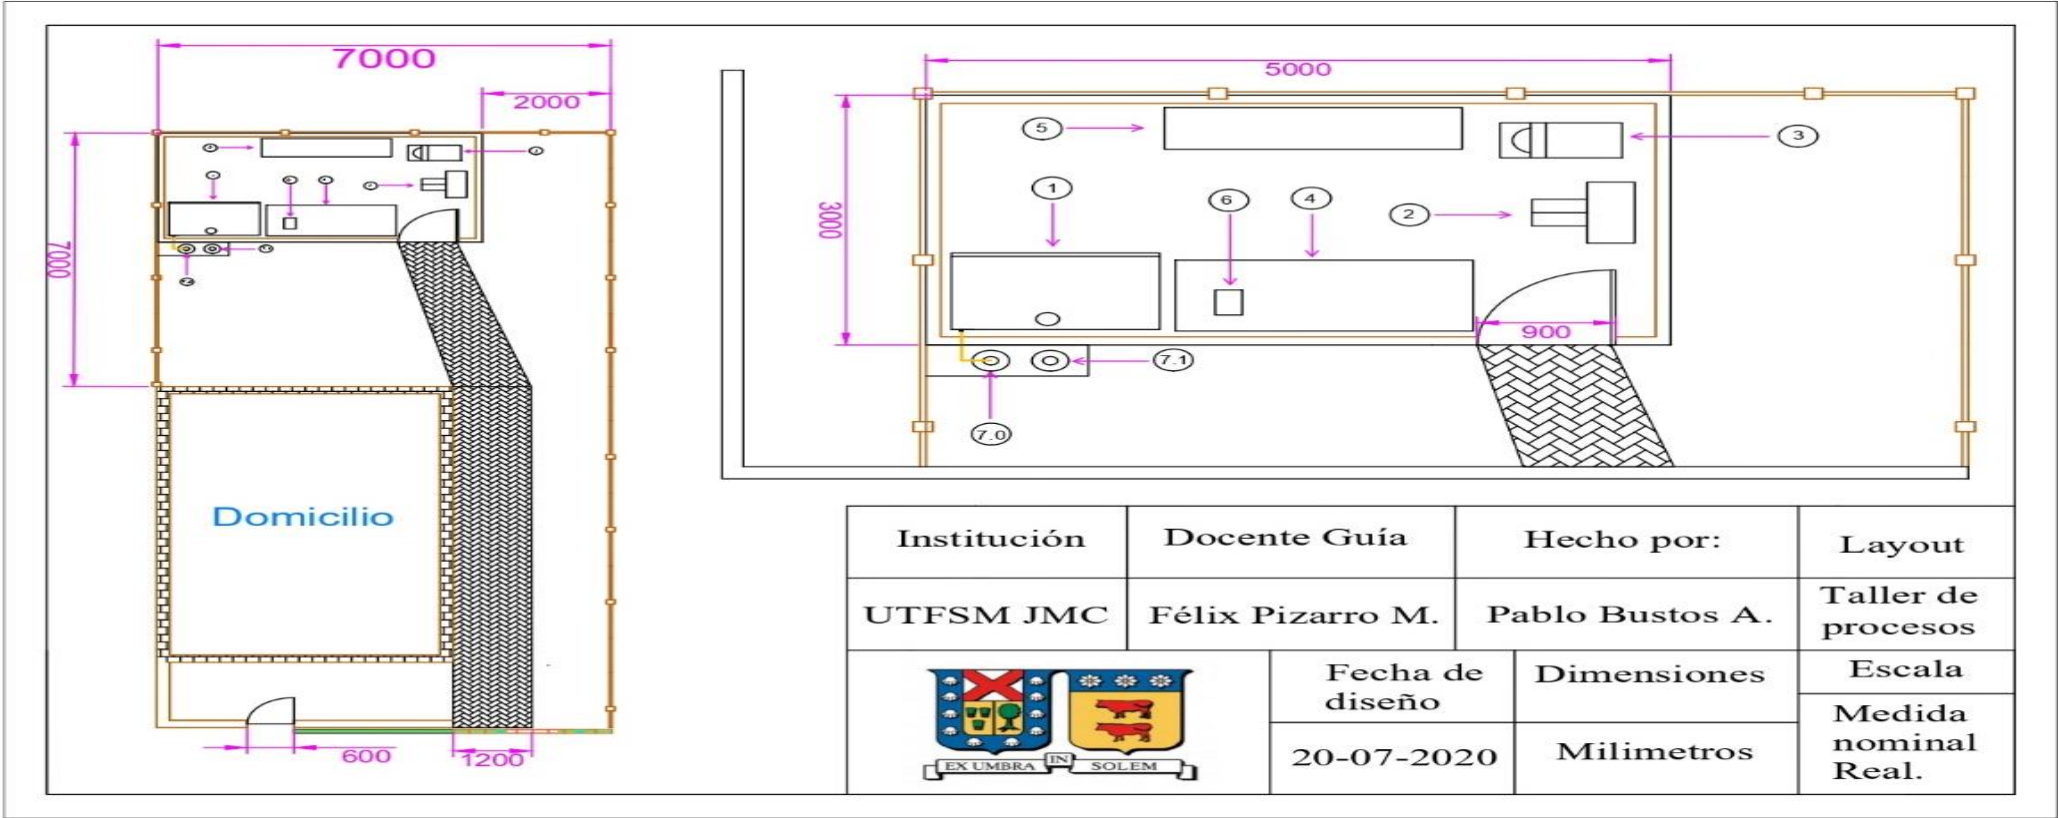
Figura 1-3

1.8 DISPOSICIÓN DE LA EMPRESA O LAYOUT

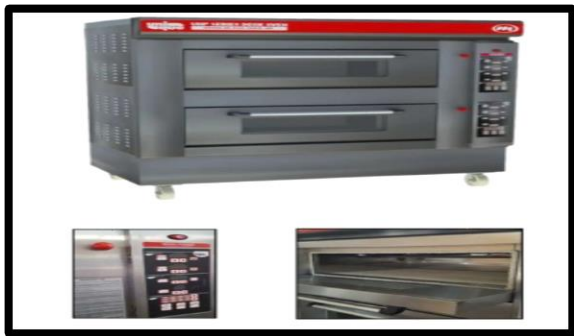
Figura 1-5

Horno de piso Unique U-HP2

La empresa hace efectiva la adquisición del activo en la fecha aproximada de septiembre de 2010, actualmente se encuentra operativo y sin fallas. Se notó la presencia de suciedad en forma de grasa adherida al cuerpo, además presenta en los orificios de salida de gas del quemador, lo cual no permite un óptimo funcionamiento.

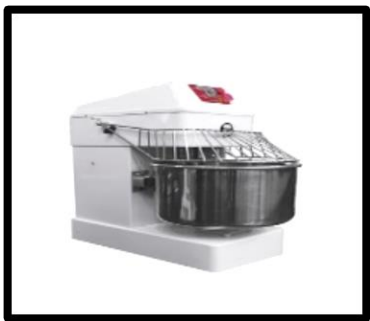
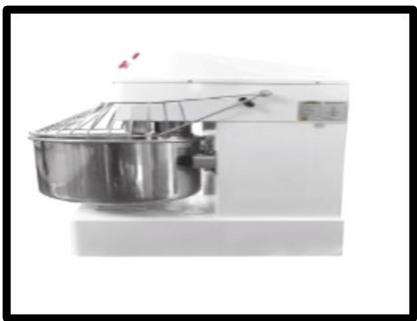
Figura 1-6

Amasadora AKSS50-1V/HS-50S

Cuando se desmostó la tapa superior se pudo observar que la corona y el piñón se encontraban con indicios de desgaste abrasivo en los flancos de los dientes, el escaso uso de grasa lubricante provoco dicho desgaste, se ha descuidado este equipo, debido a que la maquina sobadora YM-500 ha tenido más fallas funcionales recurrentes y se le otorgó más énfasis. También se notó una falta de tensión mecánica en la cadena, por otro lado, está el motor el cual entrega la transmisión de movimiento a un piñón que está en la parte inferior, y este a su vez está conectado a una corona ambos interconectados mediante cadenas este último se enlaza mediante un piñón al descanso de rodamiento, se conecta con un eje que entrega movimiento a la corona de la parte superior también presenta un descanso de rodamiento los cuales no se han lubricado desde que la maquinaria fue fabricada, este descanso dispone de un punto de lubricación. Se pudo observar a simple vista que las correas de las poleas tensoras de la polea del gancho del bolo, estas correas son de carácter lisas y anchas, para contrarrestar que se resbalen, son tensadas por poleas estriadas, lo cual trae consigo que las correas queden marcadas con las estrías dando un mejor agarre. Además, están cerca de la corona la cual cuando es lubricada tiene grasa y podría contaminar la correa. El giro del bolo o bowl de acero inoxidable es normal y uniforme, no presenta desbalanceo, además tiene un rodillo el cual sirve como guía o apoyo en la rotación del mismo.

Se puede mencionar a la amasadora AKSS50-1V/HS-50S que no constaba de fallas funcionales, sino más bien de una falta de seguimiento y lubricación de componentes entre otras características, se puede señalar algunas tales como: desgaste en piñones y coronas, falta de tensión mecánica en cadenas, ausencia de lubricación en descansos de rodamientos, entre otros. Cabe destacar que el equipo con mayores fallas funcionales o aspectos a considerar es la sobadora YM-500, su relevancia es tanta debido a que cuando fallo, el operario perdió tiempo valioso para la producción, es un equipo que aumenta considerablemente la eficiencia de la empresa entre algunas de sus fallas se pueden mencionar: Desgaste en ruedas dentadas, desgastes en correas, aislación por harina en la botonera de emergencia, contaminación de cableado eléctrico, contaminación del contactor, desgastes en canal de chavetero de la polea conducida, entre otros y por ultimo esta la picadora de cebollas, equipo de corte que ha fallado en varias ocasiones según indicó el operario, presenta uniones re-soldadas, de posibles rupturas o fracturas del cuerpo que han sido reparadas. Este ya no es utilizado por el operario debido a que ha sido reparado varias veces.

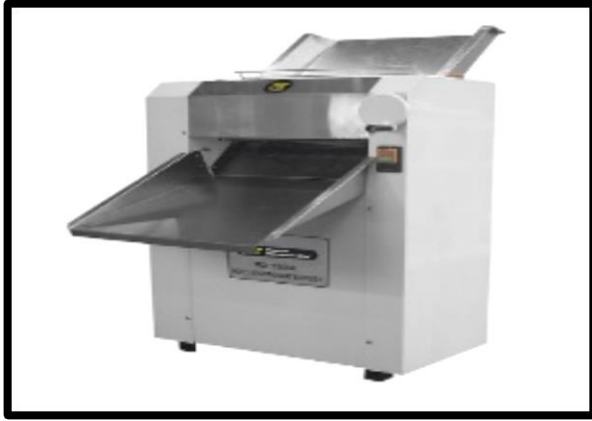
Figura 1-8

Sobadora YM-500

La empresa hace efectiva la adquisición del activo sobadora YM-500. En la fecha aproximada de mayo de 2012, actualmente se le ha otorgado solo lubricación mediante grasa a los elementos mecánicos, pero sin embargo no se realizado ningún tipo de mantenimiento preventivo lo que provoca diversos desgastes y fallas periódicas.

Por otro lado, las paradas de funcionamiento del equipo generalmente han sido por problemas en el área eléctrica. Se presentó una falla de encendido durante el mes de Julio de 2019, mediante la caída de harina por los pliegues del botón de emergencia hacia el interior de la máquina, creando un aislante en el circuito de control, no permitiendo el paso de energía a la bobina del contactor, siendo este el responsable del paso de corriente hacia la bobina del motor. El dueño contrató servicios de un eléctrico para detectar y solucionar el problema de la máquina. El inspecciona el sistema para así poder entregar un mantenimiento reactivo correctivo, donde se le aplica una limpieza por todo el interior buscando eliminar el residuo de harina en las conexiones, se detectó que el problema estaba ubicado en la botonera de emergencia, al ser de emergencia, está en una posición estratégica para salvar operario, sin embargo, se encuentra en constante peligro de contaminación.

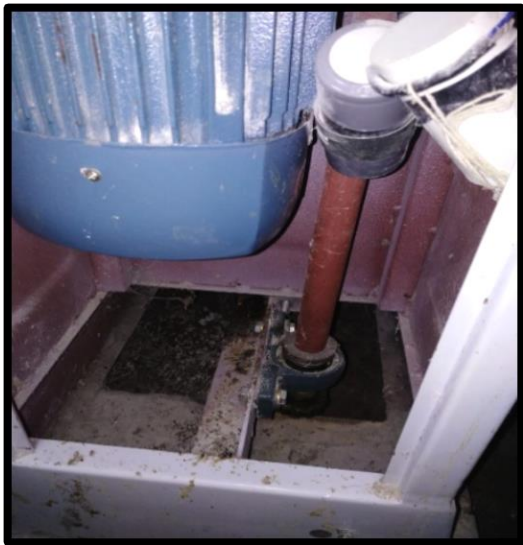
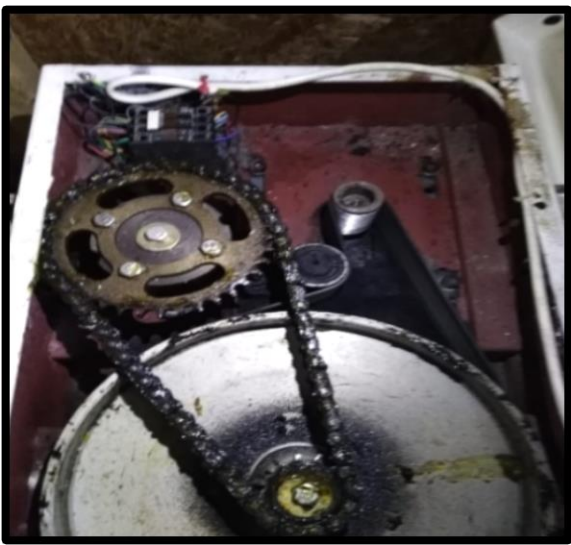
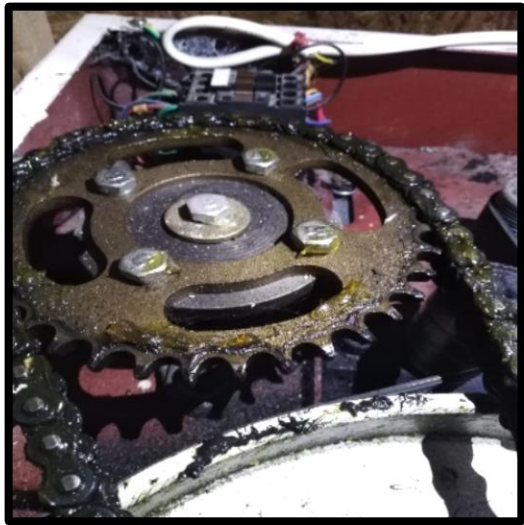
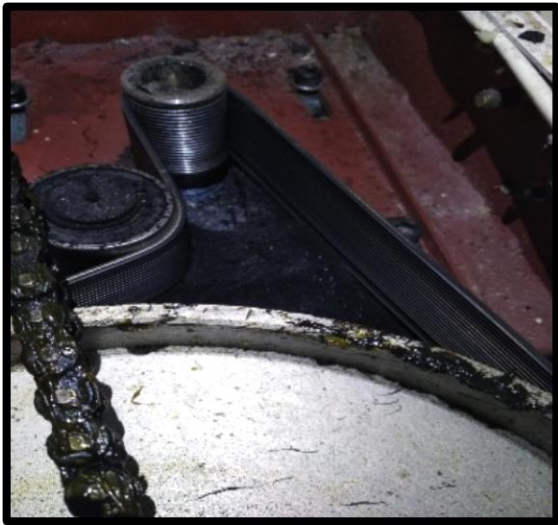
Figura 1-18

En la fecha aproximada de mayo de 2012, actualmente se le ha otorgado solo lubricación mediante grasa a los elementos mecánicos, pero sin embargo no se realizado ningún tipo de mantenimiento lo que provoca diversos desgastes y fallas funcionales periódicas.

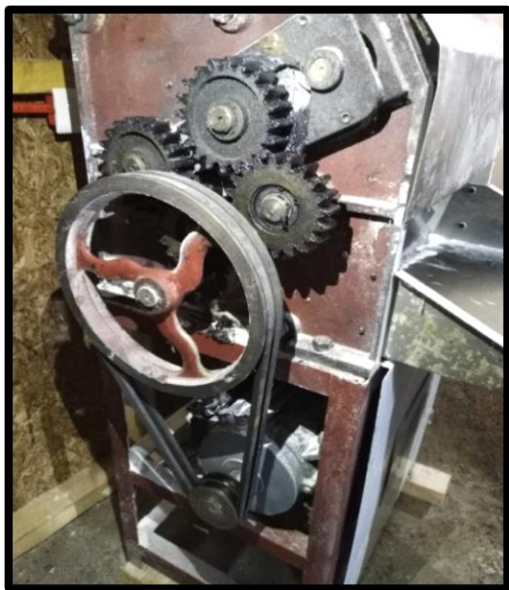
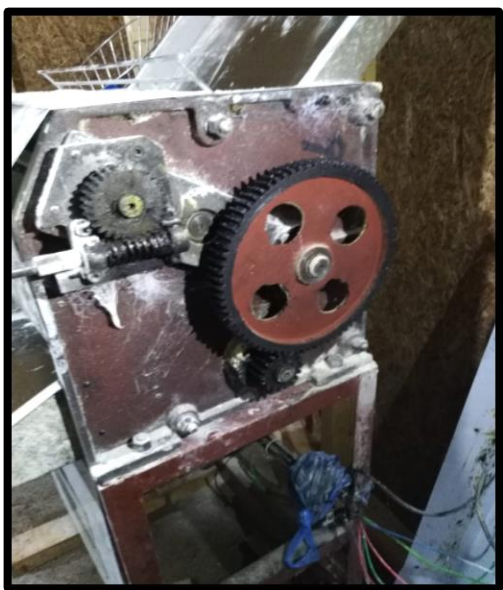
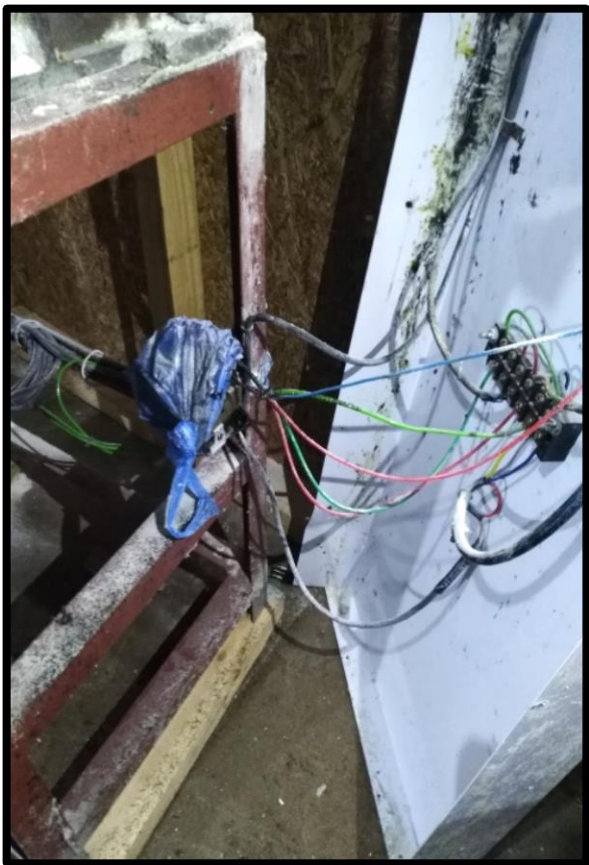
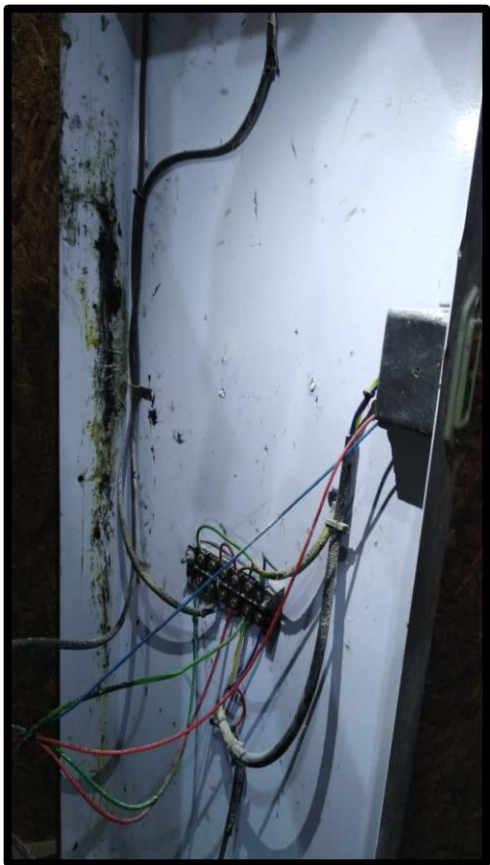
Figura 1-23

También se debe destacar que la materia prima esencial de este rubro, es la harina es un contaminante para los elementos mecánicos y eléctricos. Debido a esto se presentan capas de suciedad sobre ellos, es decir, la harina genera capas aislantes Estas capas se adhieren a los pernos y tornillos, dificultando el acceso, que retrasa e incluso genera un deterioro, debido a que el operador no puede emplear de manera correcta la extracción de estos para el desmontaje de piezas.

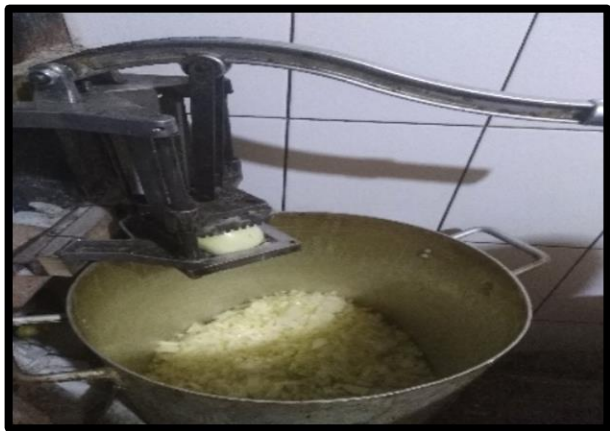
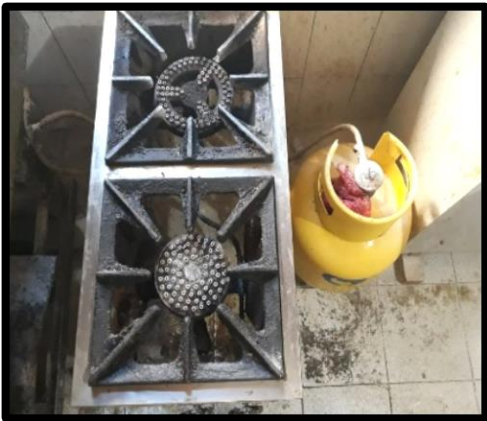
Figura 1-27

La empresa hace efectiva la adquisición del activo en la fecha aproximada de junio de 2014, actualmente se encuentra no operativo debido a una falla funcional. Se detectó presencia de uniones re-soldadas, con lo cual se da a conocer que presentó algún tipo de fisura previa. Cabe destacar que se somete a golpes repetitivos al ser accionada por el operario, lo cual genera altas vibraciones en los pernos basales y cuerpo.

La falla funcional es debido a una fractura del cuerpo por la cantidad de uniones re-soldadas, genero múltiples puntos de mayor resistencia, sumado a esto ocurrió que se les aplicó un torque elevado a los pernos basales, el cuerpo que estaba “inestable” no pudo resistir la sumatoria de fuerzas.

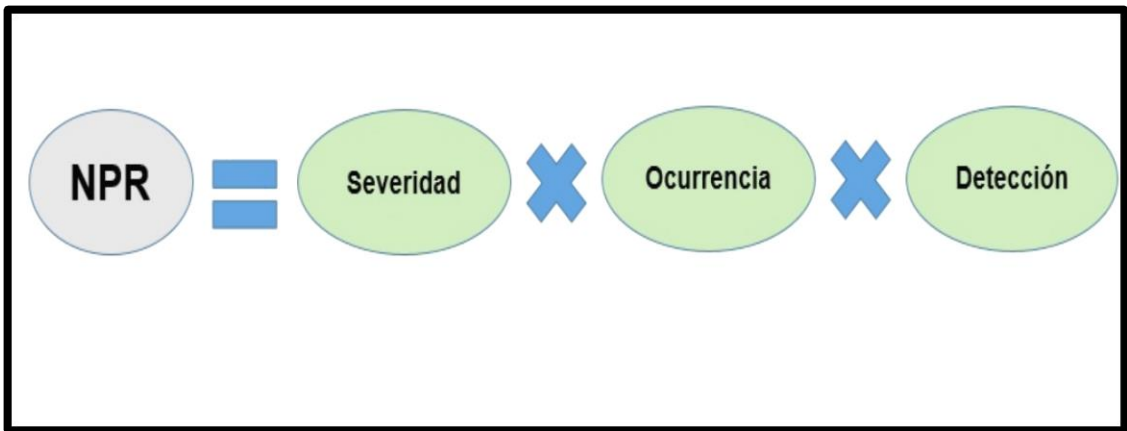
Figura 2-1

**NPR y acciones recomendadas:** El número de ponderación o prioridad de riesgo o N.P.R. es el resultado de un cálculo obtenido al multiplicar los valores de la severidad, ocurrencia y detección para jerarquizar o establecer los modos de falla de mayor criticidad con el fin de conocer las posibles problemáticas que puedan afectar a los sub-sistemas de los equipos
