**UNIVERSIDAD TÉCNICA FEDERICO SANTA MARÍA**  
**SEDE CONCEPCIÓN – REY BALDUINO DE BÉLGICA**

**APLICACIÓN DE MEJORA A EQUIPO MIXER UTILIZADO EN PROCESO**  
**DE INYECCIÓN DE POLICAP A PELLETS ALIMENTICIOS.**

Proyecto de Titulación para optar al título  
Profesional de Ingeniería de Ejecución en  
MANTENIMIENTO INDUSTRIAL

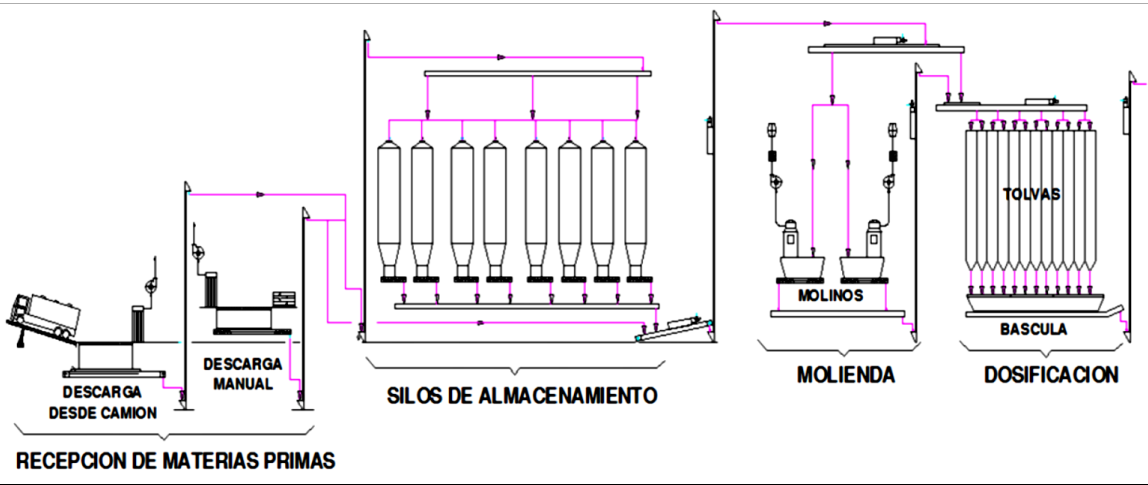
Figura 1 – 3 Proceso de reducción  
Fuente: [www.ewos.com](http://www.ewos.com)

Se trata de un proceso de reducción de tamaño de las materias primas con el uso de molinos de martillo. La molienda es muy importante para la operación de mezclado y se puede mejorar la utilización nutricional de las materias primas. Para el procesamiento de alimentos acuícolas se necesita un molino de martillos ultrafino.

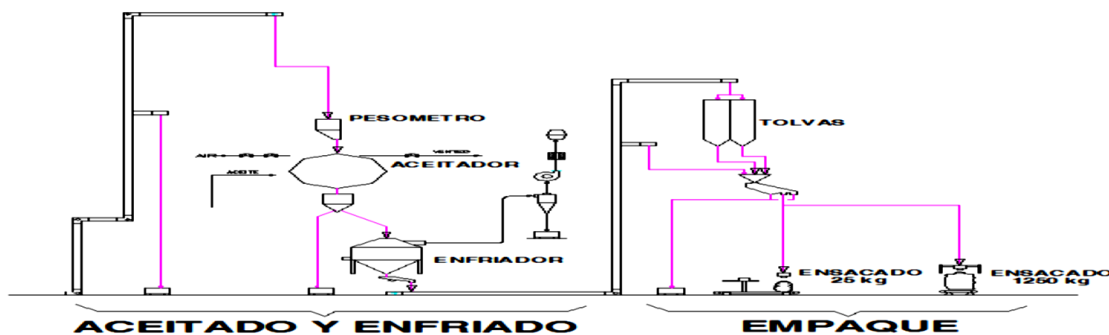
Figura 1 – 5 Proceso de recubrimiento

El recubrimiento consiste mejorar la calidad de alimentos acuícolas ya que mejora las propiedades físicas del alimento. La grasa pulverizada sobre los pellets les brinda cierta permeabilidad, además de penetrar los pellets y ayudarlos en el proceso de transportación, también reduce la dispersión de las partículas de alimento y el polvo. La máquina pulverizadora de grasa también se conoce como máquina de recubrimiento de pellets. La empresa EWOS trabaja con un líquido llamado policap para el recubrimiento de los pellets alimenticios.

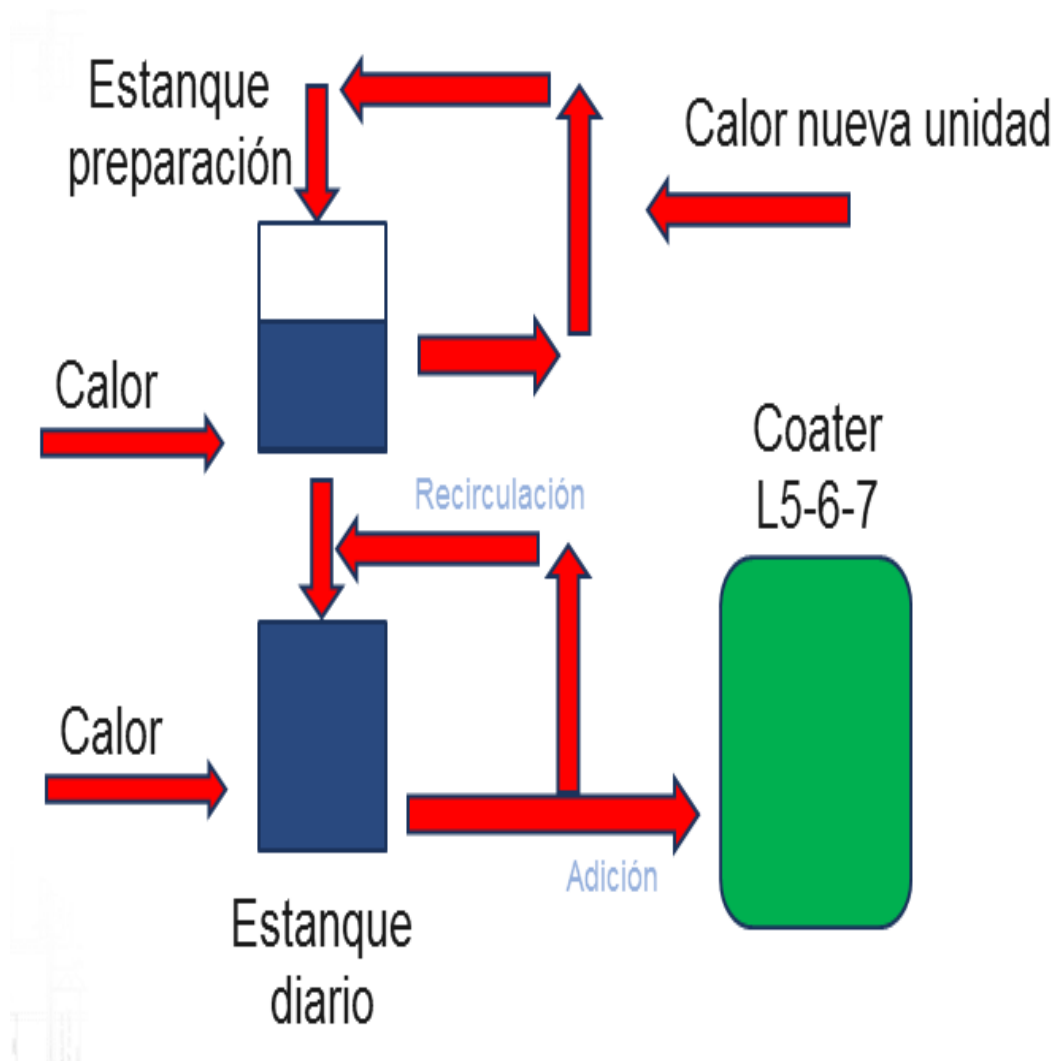
Figura 1 – 6 Esquema funcionamiento equipo mixer  
Fuente: Elaboración propia

El equipo MIXER es el encargado del proceso de revestimiento dentro de la producción de pellets alimenticios del área acuícola. Lo que hace este equipo en específico, es inyectar policap a los pellets alimenticios, esto lo realiza mediante el recubrimiento al vacío, que es un proceso físico simple mediante el cual se extrae el aire de los poros de los pellets para crear algo parecido al vacío y a continuación mezclar los pellets con un líquido (grasas, compuestos bioactivos o nutraceuticos), en este caso policap. Después se libera la presión y el líquido se deposita formando una capa en el interior de los poros de los pellets.

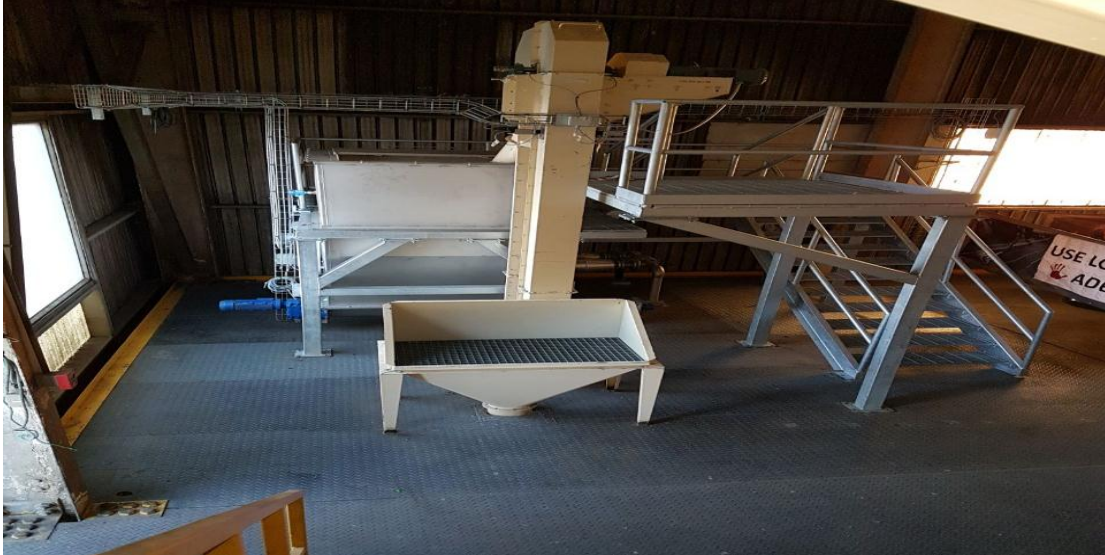
**Figura 1 – 2 Tolva adición**  
**Fuente: Elaboración propia**

La tolva de adición es la encargada de recibir los complementos antes de ser mezclados por el tanque.

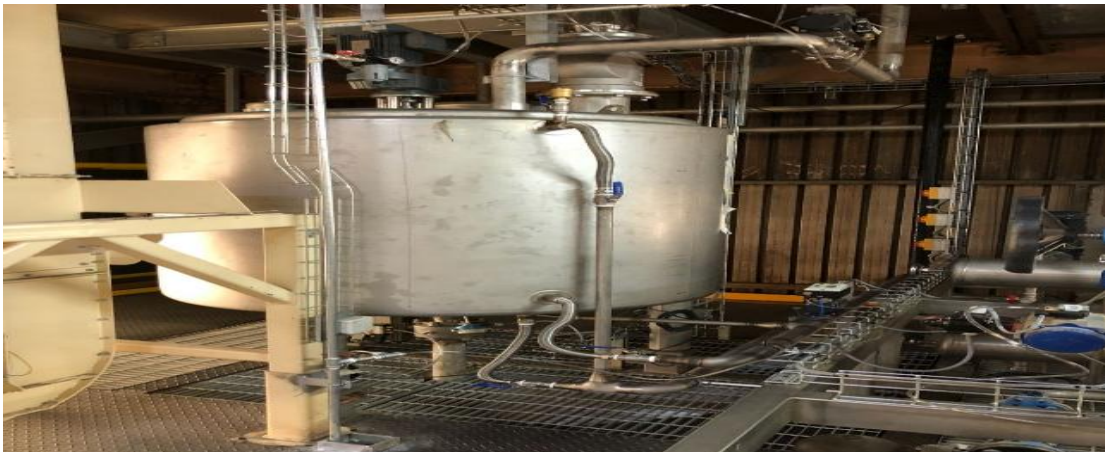
**Figura 1 – 3 Estanque preparación**

El estanque de preparación es el encargado de mezclar el policap con los demás componentes, con el fin de formar una sustancia similar a un tipo de grasa, el cual es inyectado a los pellets posteriormente.

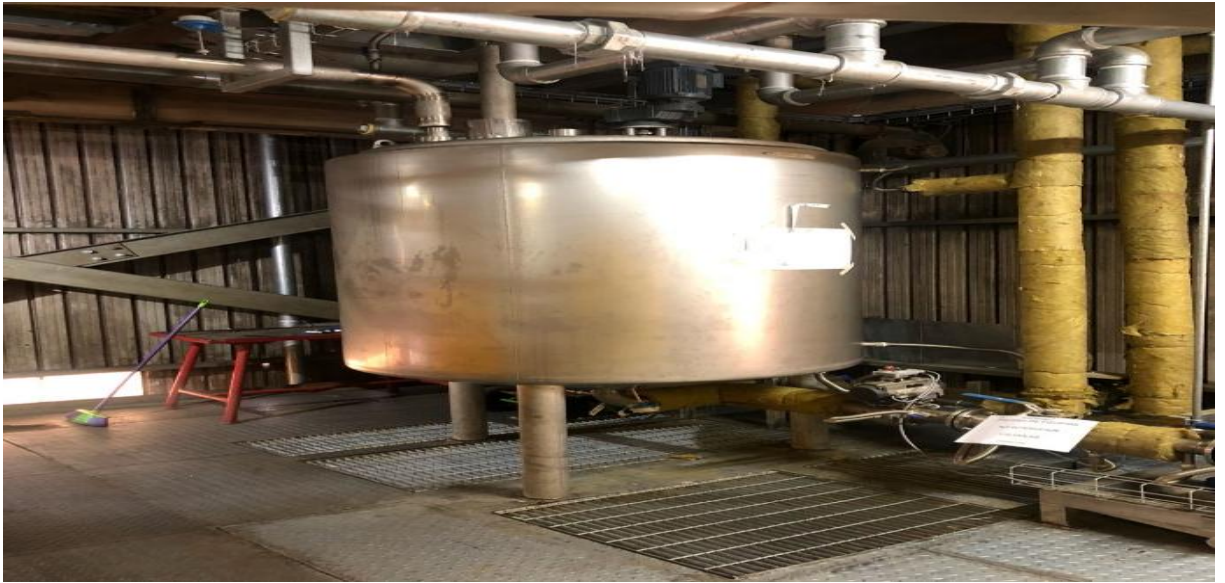
**Figura 1 – 4 Estanque diario**

El estanque diario es el encargado de almacenar la mezcla antes procesada para posteriormente ser impulsada hacia el coater.

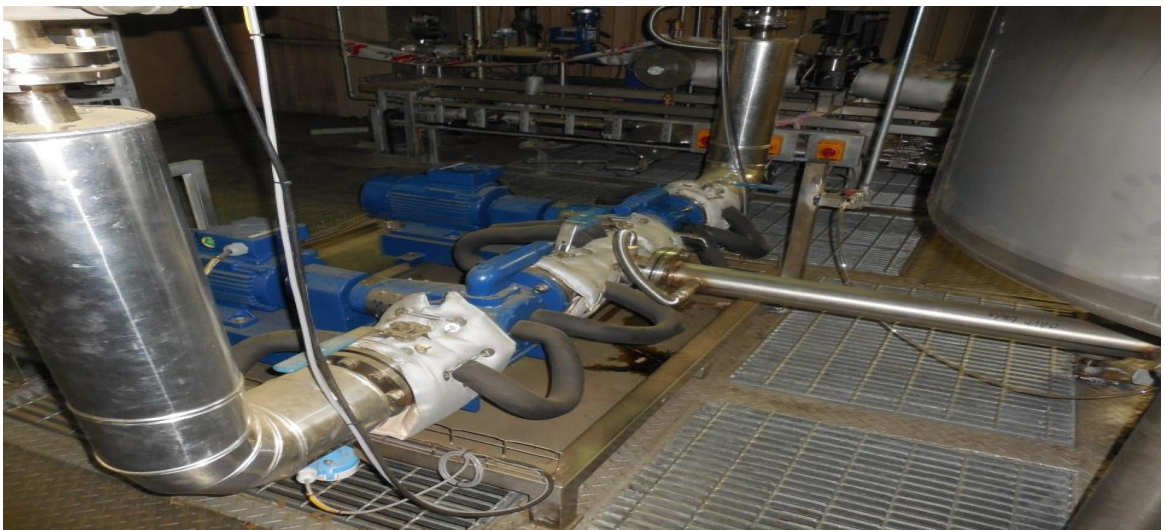
**Figura 1 – 5 Bombas de adición**

Las bombas de adición son las encargadas de impulsar la mezcla desde el estanque diario hacia el coater.

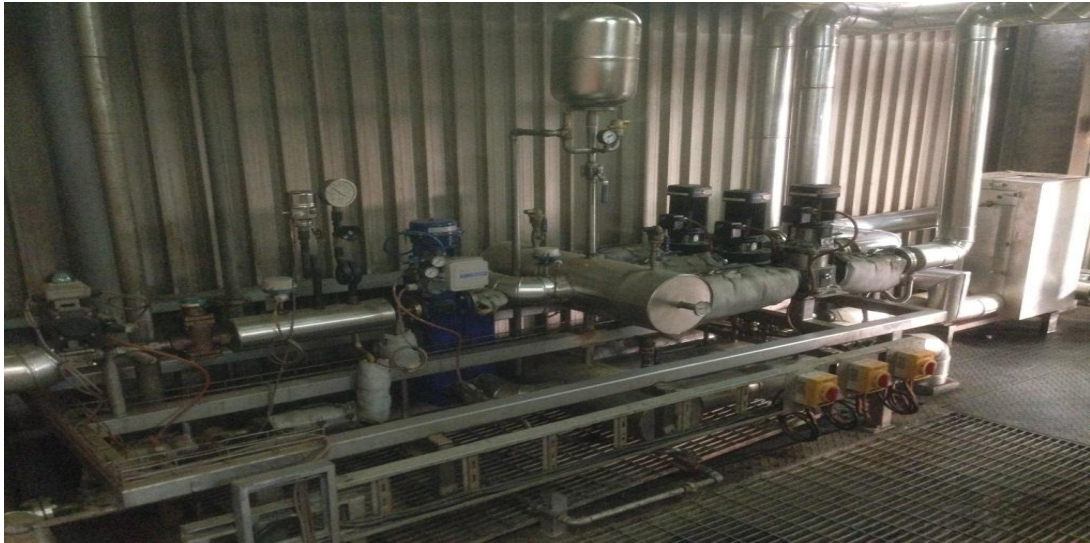
**Figura 1 – 6 Válvula de adición**  
Fuente: Elaboración propia

Las válvulas de adición tal como indica su nombre son las encargadas de adicionar la mezcla al coater para posteriormente ser inyectada a los pellets

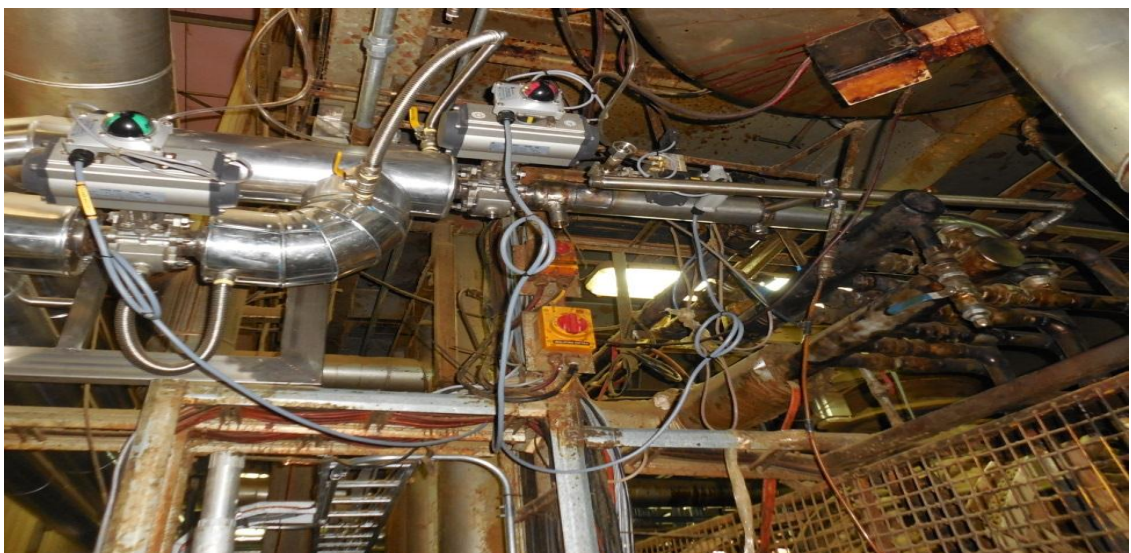
**Figura 1 – 7 Válvula recirculación**  
Fuente: Elaboración propia

Las válvulas de recirculación son las encargadas de comandar la recirculación de la mezcla a través de las cañerías, entre el estanque diario y el coater.

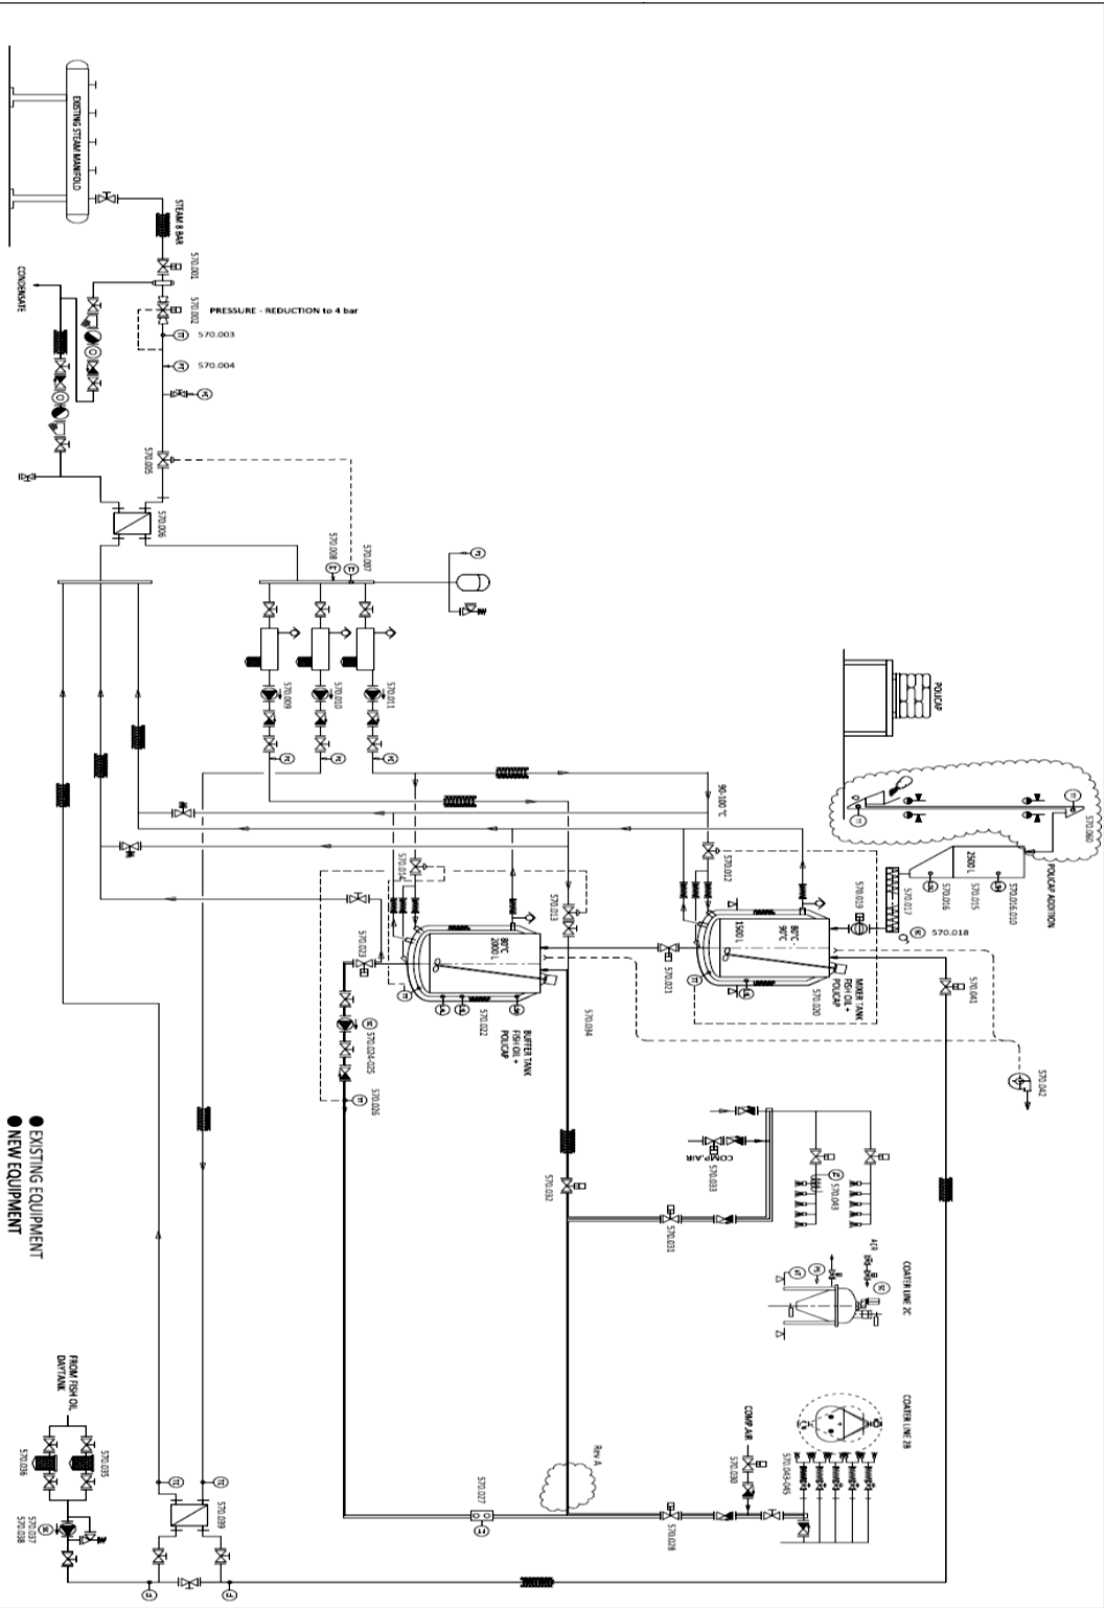
Figura 1 – 8 Flujo de funcionamiento

A continuación, se muestra un esquema del flujo de funcionamiento de la planta, la cual para más detalle puede ser observada en los documentos anexos.

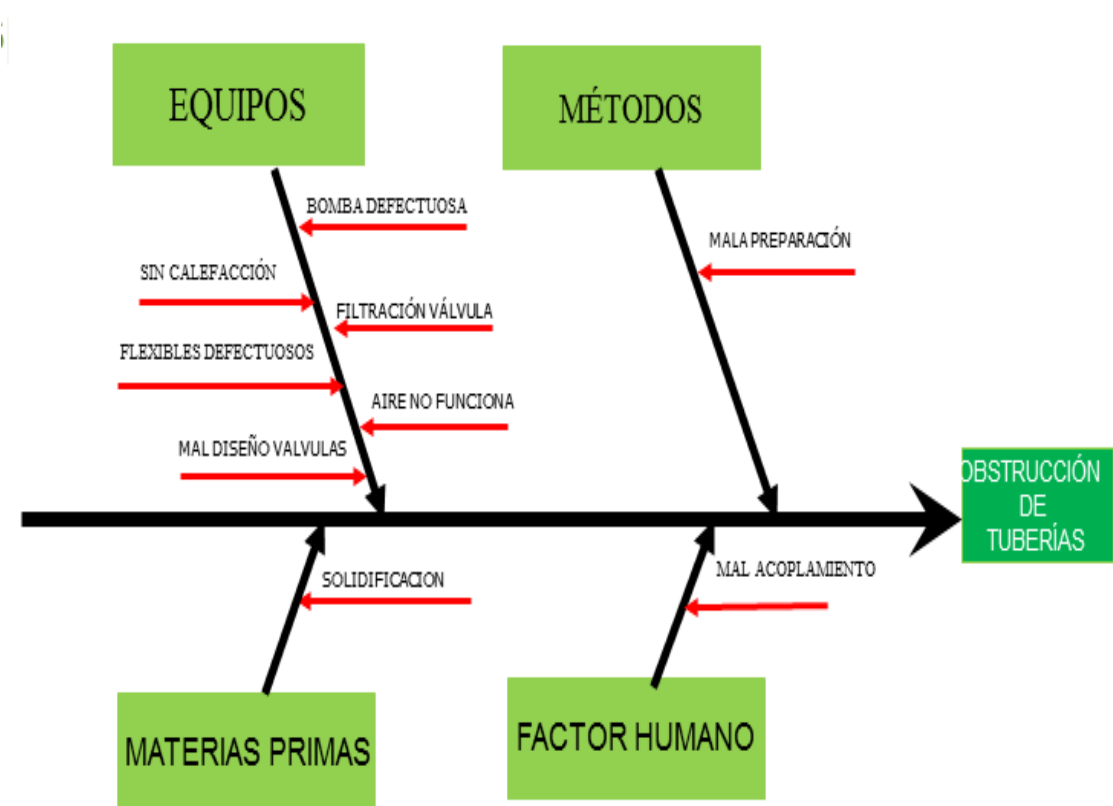
Figura 2 – 9 Diagrama de Pareto

Posteriormente utilizando las hipótesis proporcionadas por el personal se utiliza una herramienta de la ingeniería conocida como “espina de pescado”. Esta herramienta nos ayuda a ordenar las ideas, desechando las posibles causas que no cumplan, con el fin de encontrar la causa real que provoca la falla.

Una vez ordenadas las potenciales causales de falla con el diagrama causa y efecto, podemos apreciar que las fallas se dividen en cuatro factores que pueden ser la causa raíz del problema, estos son : factor humano, que está directamente relacionado

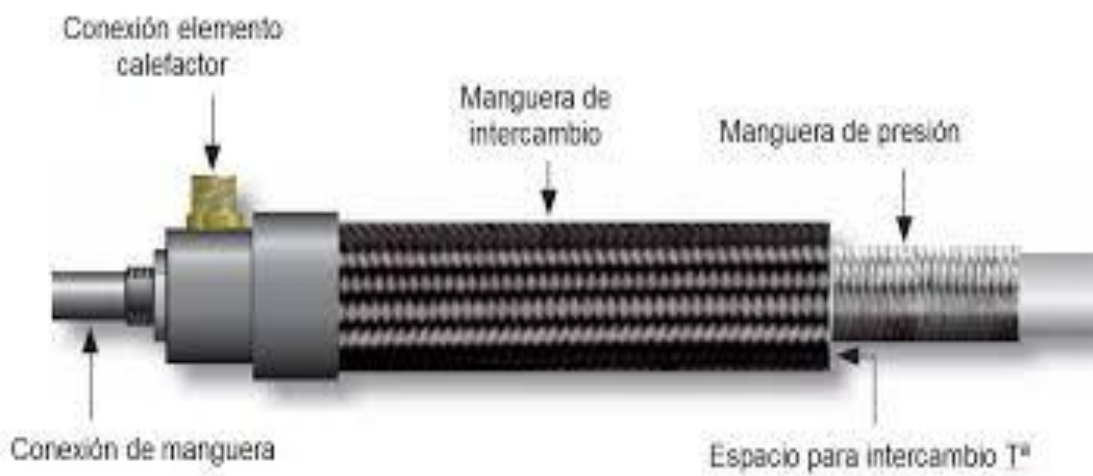
**Figura 3 – 10 Manguera calefactora estándar**

Estas mangueras son utilizadas en todos los procesos en los que se tenga que existir una manipulación de materiales líquidos o gaseosos, manteniendo su temperatura o aumentándola si fuera necesario. Su flexibilidad y fácil manejo constituyen una gran ventaja a la hora de ser utilizada en cualquier proceso industrial. Se pueden suministrar con diámetros nominales entre 3 y 100 mm. y con una longitud máxima de 60 metros. Para mayores longitudes, se pueden conectar varias mangueras. La presión de trabajo puede llegar en según los modelos hasta los 600 bar. La temperatura puede llegar hasta los 400 °C.

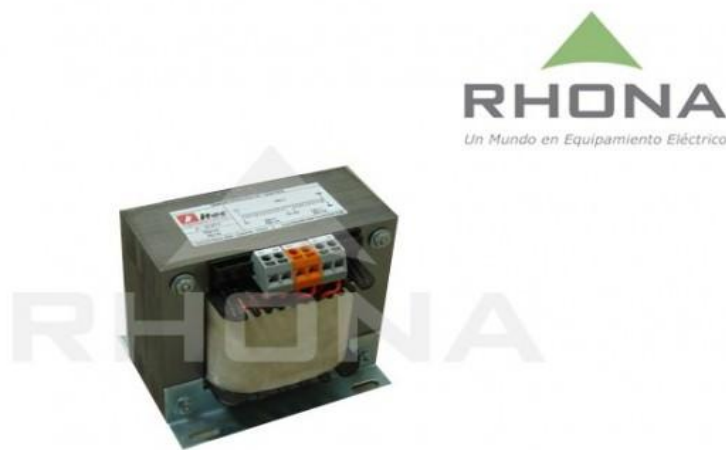
**Figura 4 – 12 Transformador corriente**

Este transformador, tal cual lo dice su nombre es el encargado de transformar el alto voltaje de 220 V a uno bajo de 24 V, con el fin de ser utilizado por la manguera calefactora. Este producto tiene valor de \$ 28.629 IVA incluido.

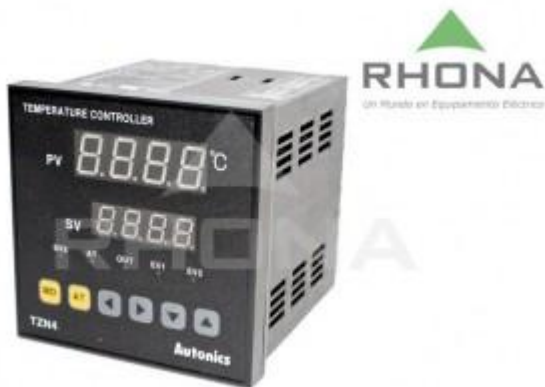
**Figura 4 – 13 Controlador digital**  
**Fuente: Ventas Rhona**

Este controlador es el encargado de establecer el rango de temperatura de trabajo deseado en este caso entre 60 a 70 °C temperatura necesaria para el correcto flujo del policap. Este producto tiene un valor de \$ 103.143 IVA incluido.

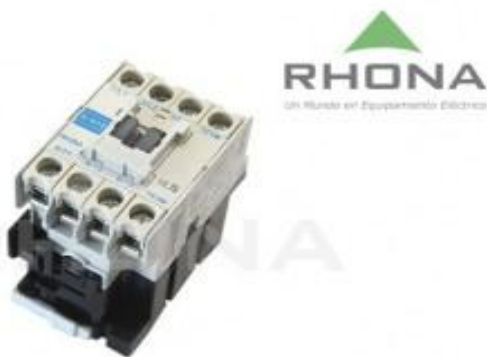
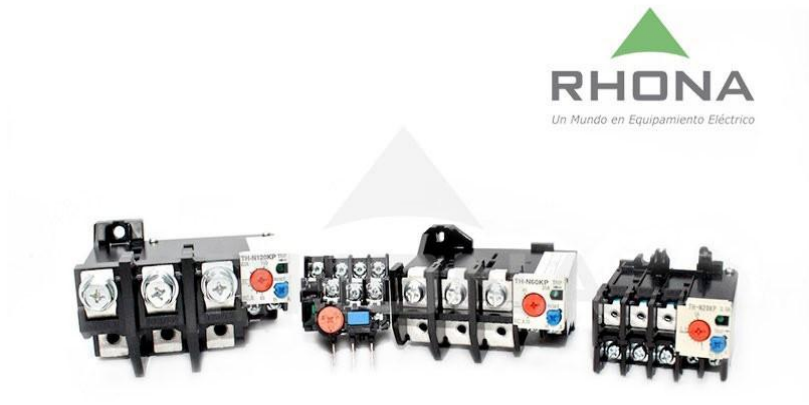
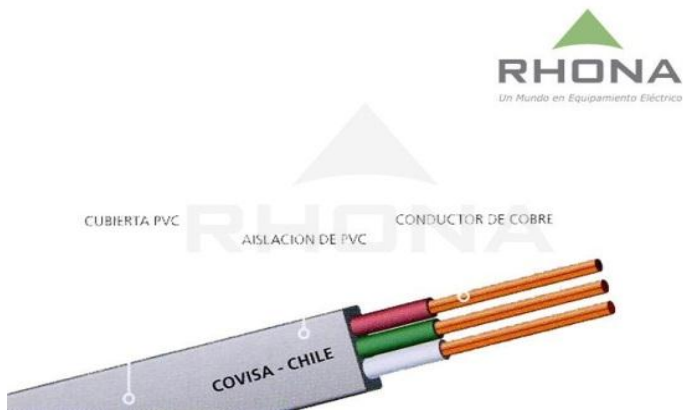
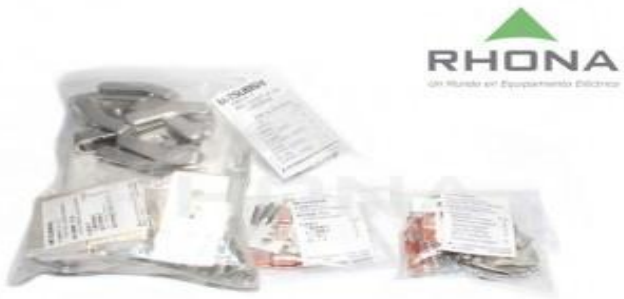
Para la instalación eléctrica de la manguera calefaccionada es necesario la inversión de estos elementos eléctricos, entre ellos; cables varios, conectores eléctricos, relés y contactor eléctrico. Estos elementos en conjunto tienen un valor de \$ 53.194 IVA incluido.
