Comportamiento cíclico de barras de acero para hormigón armado sometidas a fatiga de bajo ciclaje con pandeo restringido

UNIVERSIDAD TECNICA FEDERICO SANTA MARIA
DEPARTAMENTO DE OBRAS CIVILES
VALPARAISO – CHILE

Memoria de titulación presentada por

Como requisito para optar al título de
Ingeniero Civil

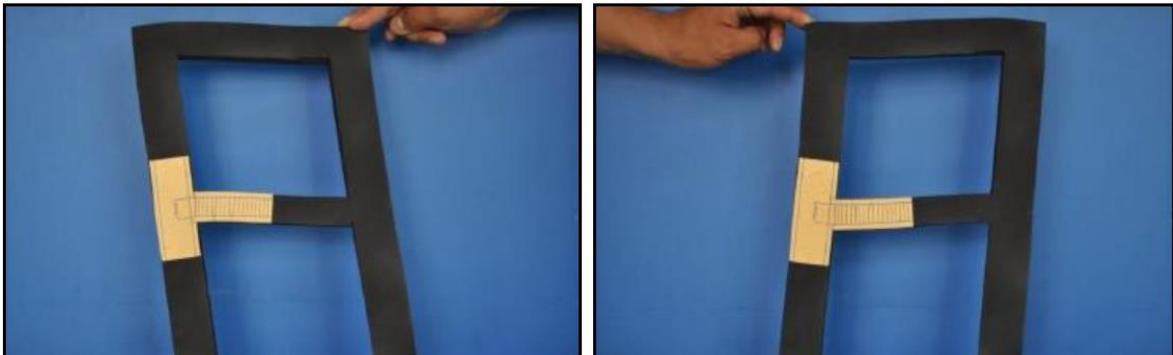
Figura 1.1 Zona representada por las probetas de hormigón armado, F. Basualdo (2019)

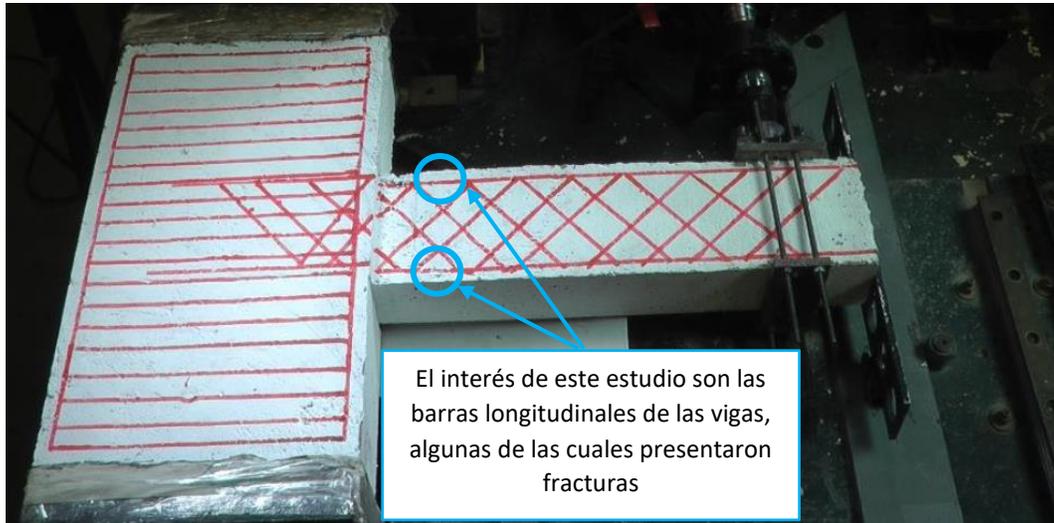
Figura 1.2 Probeta sometida a ensayo de carga cíclica, F. Basualdo (2019)

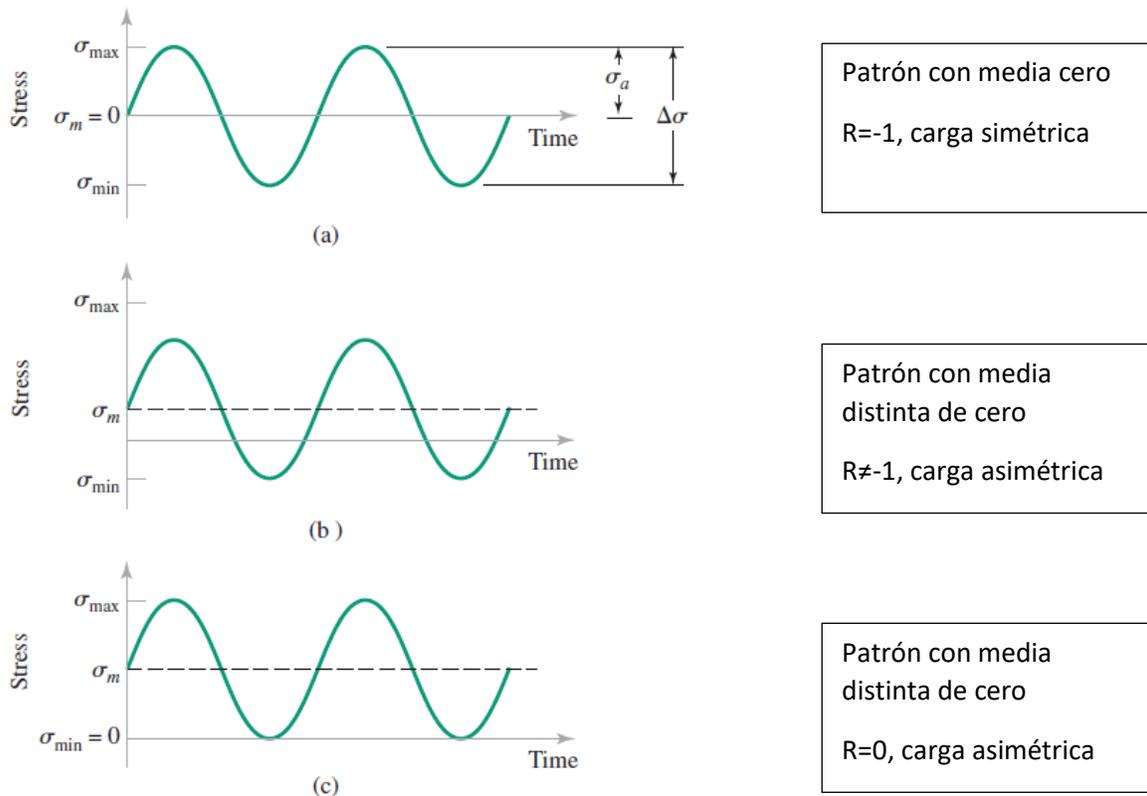
Figura 2.1 Distintos patrones de cargas cíclicas,

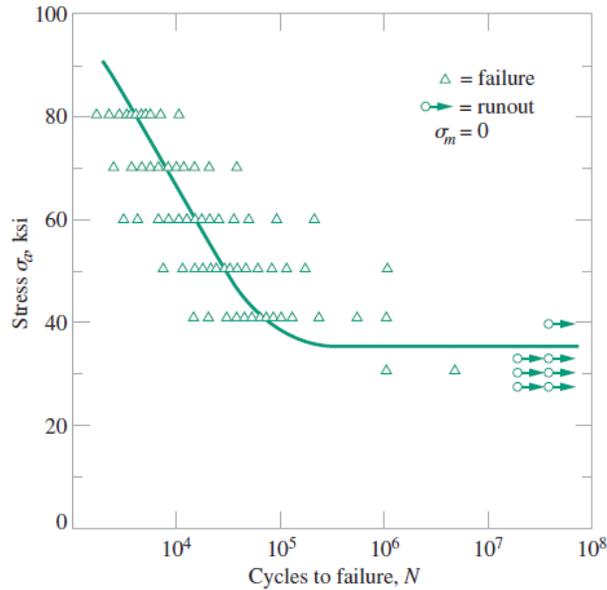
Figura 2.2 Ejemplo de curva S-N,

Las curvas de esfuerzo (o deformación) vs número de ciclos, o curvas S-N, se elaboran al experimentar con distintos niveles de esfuerzo (o deformación), obteniendo los números de ciclos soportados en cada uno. En la figura 2.2 se puede ver un ejemplo de curva S-N.

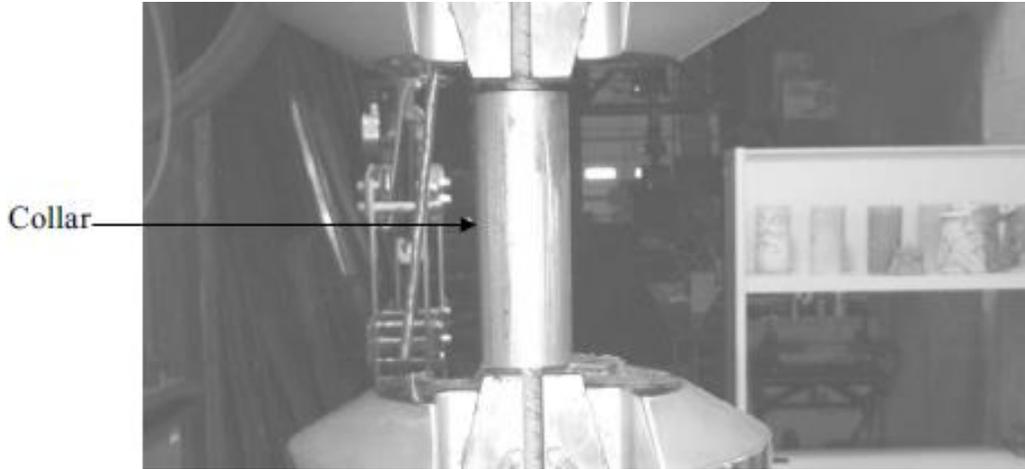
Figura 2.3 Ensayo cíclico con camisa de acero, como fue realizado por R. Hawileh et al. (2010)

Este tubo de acero, o camisa, presentó un diámetro interno ligeramente mayor al diámetro de las barras y fue lubricado con aceite en su interior con el objetivo de permitir el libre desplazamiento de éstas. Además, su longitud se hizo un poco menor a la longitud libre de las barras para así evitar que la camisa se viera sometida a esfuerzos de compresión.

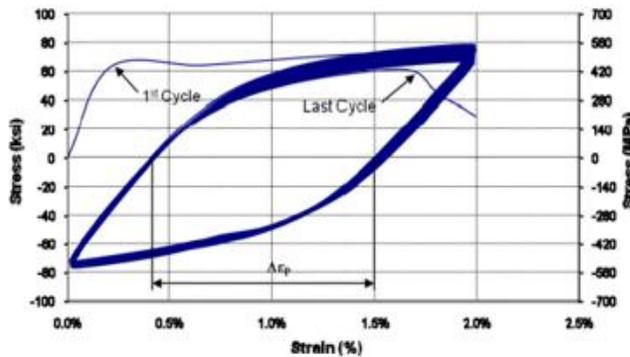
Figura 2.5 Curva de histéresis sin pandeo, R. Hawileh et al. (2010)

En las tablas 2.1 y 2.2 se pueden ver los resultados obtenidos para el número de ciclos hasta la falla de las barras ASTM A706 y A615, respectivamente, para las distintas deformaciones máximas de tracción impuestas. La figura 2.5 muestra la curva de histéresis de una de las barras, mientras que en la figura 2.6 se observa una fotografía de un espécimen ya ensayado.

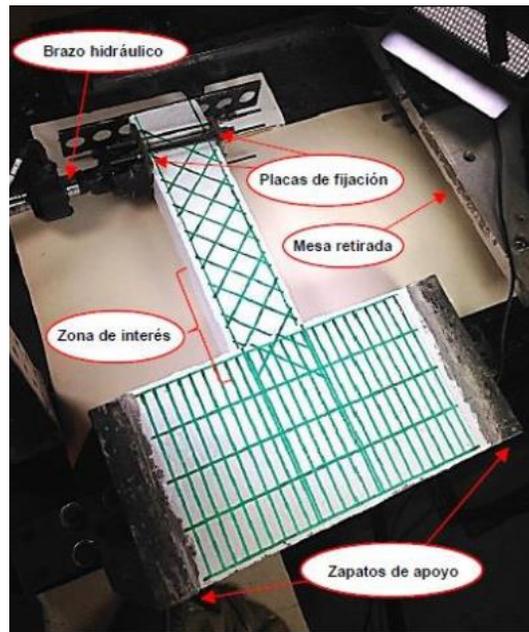
Figura 2.7 Montaje de las probetas,

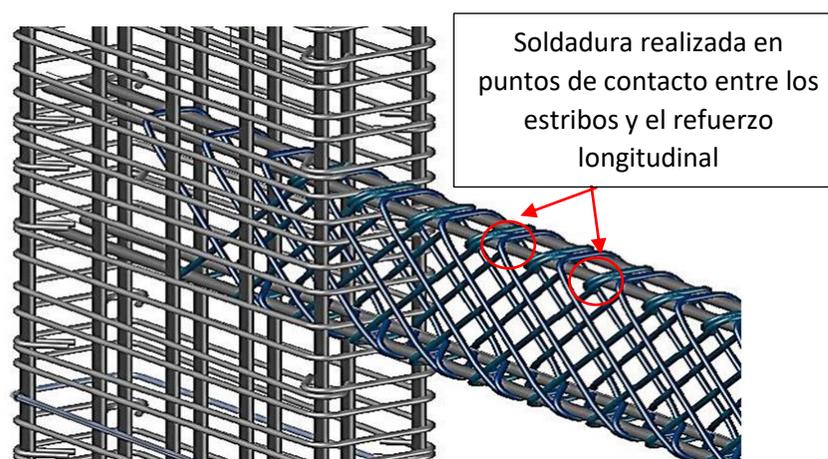
Figura 2.8 Detalle de la armadura en la probeta GF1,

El caso de interés para esta memoria es la probeta denominada GF1, la cual se confeccionó con estribos inclinados en 45° y soldados a las barras longitudinales. La figura 2.8 muestra el detalle de la armadura.

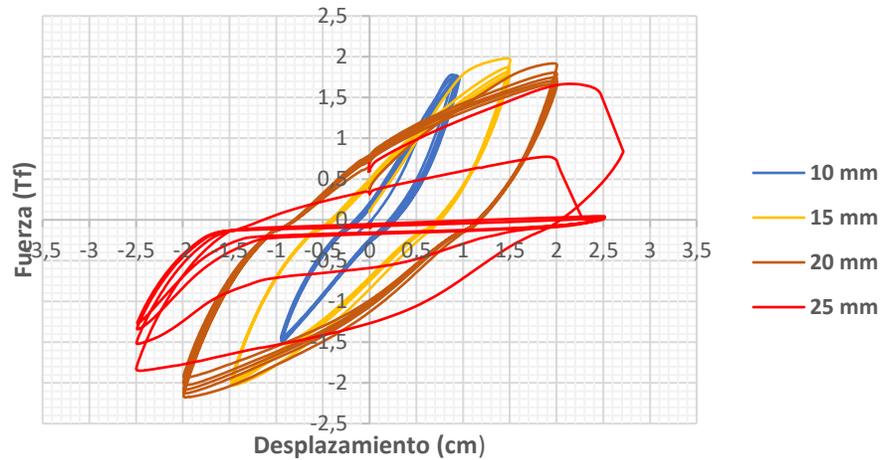
Figura 2.9 Curva de fuerza desplazamiento para GF1,

La probeta GF1 es la que tuvo el peor resultado, cortando dos barras principales del refuerzo longitudinal durante el primer y segundo ciclo de 25 mm. La figura 2.9 muestra la curva fuerza desplazamiento obtenida, mientras que en la figura 2.10 se observan las barras cortadas.

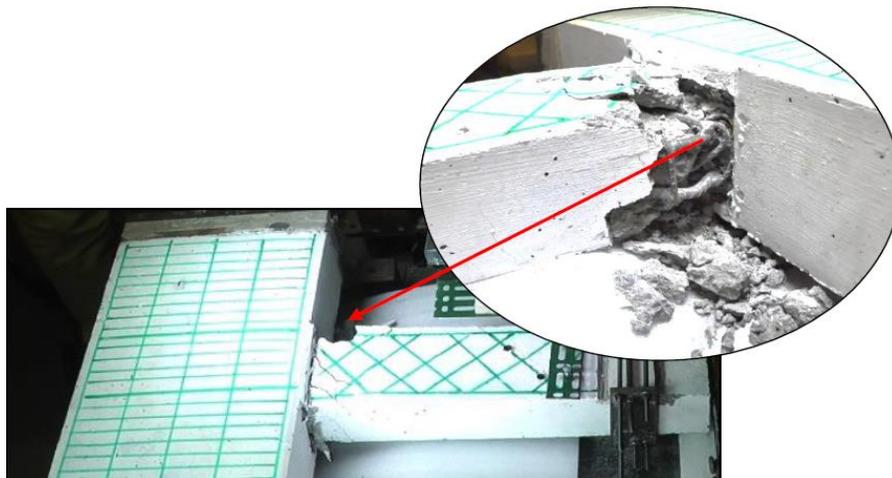
Figura 2.10 Estado de la probeta GF1 durante el segundo ciclo de 25 mm,

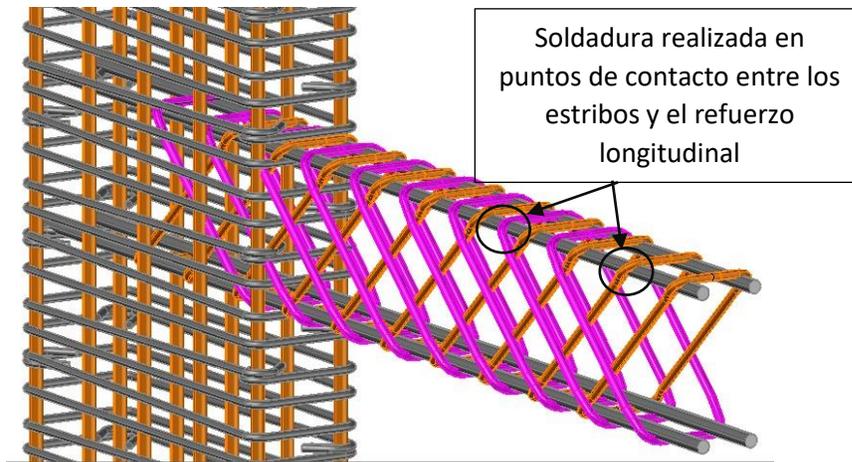
Figura 2.11 Detalle de la armadura en la probeta P4,

El caso de interés para esta memoria es la probeta denominada P4 y que corresponde exactamente al tipo antes mencionado, la cual se confeccionó con estribos inclinados en 45° y soldados a las barras longitudinales. La figura 2.11 muestra el detalle de la armadura y la figura 2.12 la curva fuerza desplazamiento obtenida.

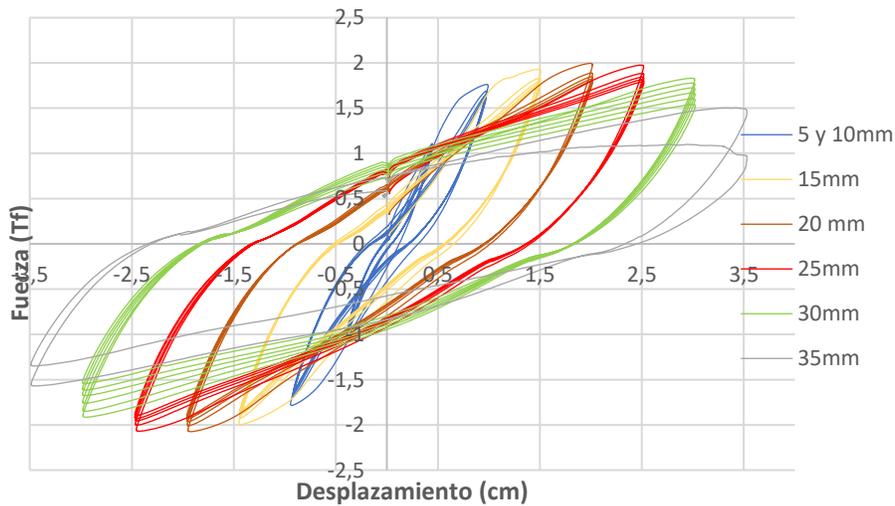
Figura 2.12 Curva de fuerza desplazamiento para P4,

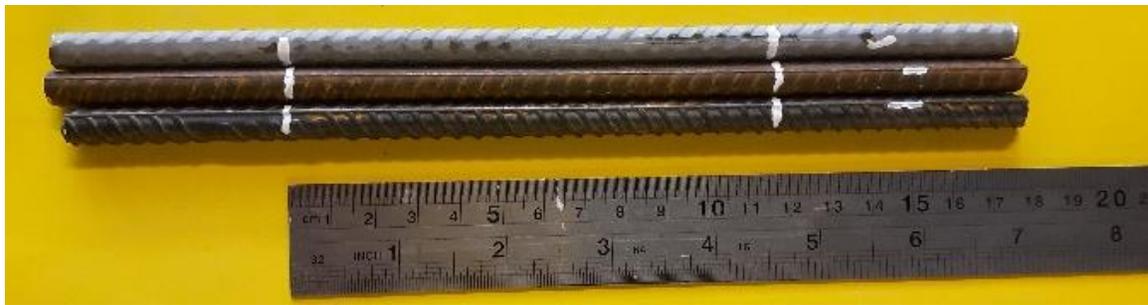
Figura 3.2 Barras seleccionadas ACMA, CAP y AZA, ordenadas respectivamente de arriba a abajo

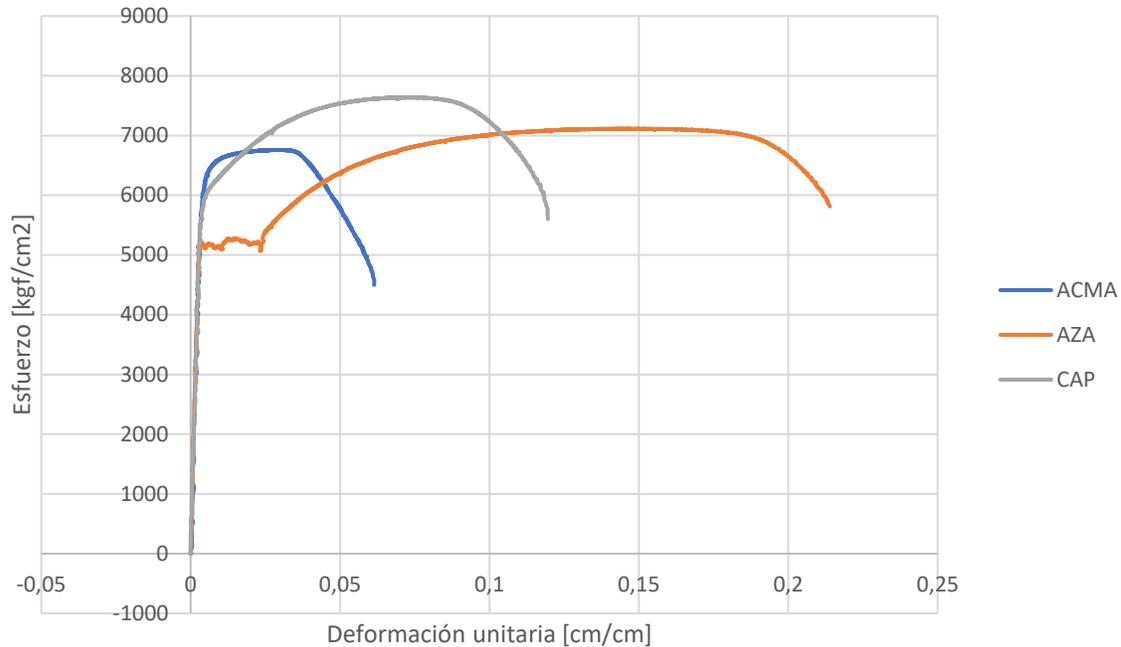
Figura 3.3 Gráficos esfuerzo deformación para las barras presentes en el mercado nacional

Además, se realizaron ensayos de tracción simple para obtener las curvas esfuerzo deformación de los tres tipos de barras, las cuales se muestran en la figura 3.3. La tabla 3.1 muestra los valores de fluencia y resistencia última obtenidos.

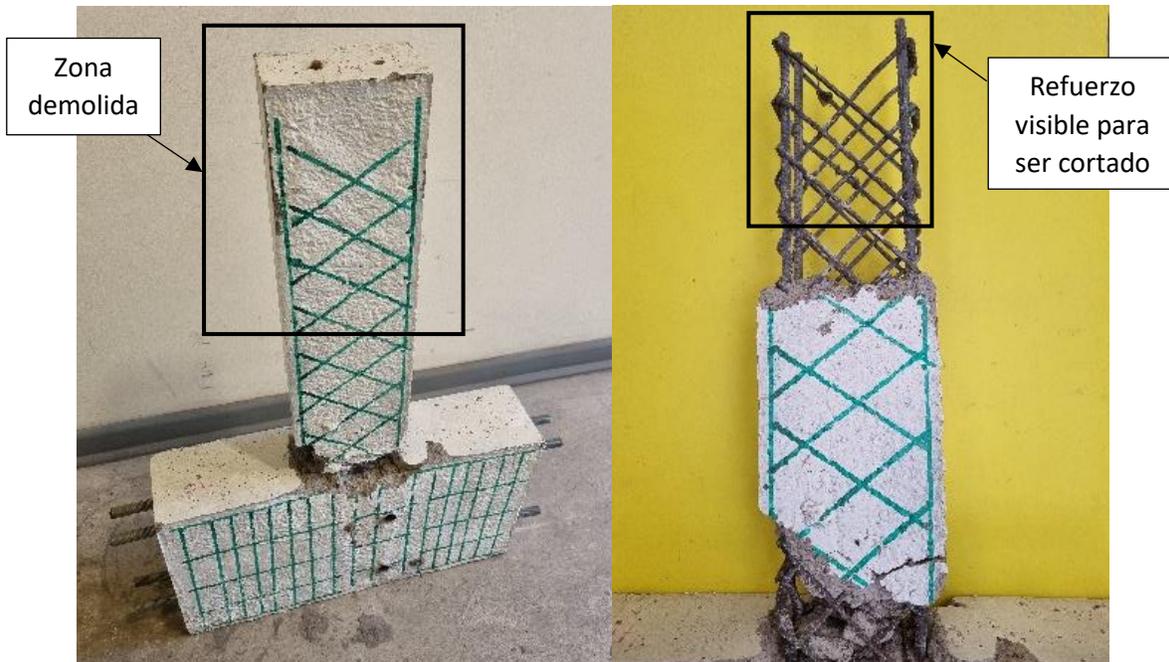
Figura 3.4 Probeta P4 después de ser ensayada (foto a la izquierda) y después de ser retirado el hormigón del extremo dejando a la vista el refuerzo (foto a la derecha)

Para obtener las barras de las probetas, se quitó el hormigón en la zona de la viga donde las barras sufrieron las menores solicitaciones, o sea, en el extremo libre, lugar donde estaban intactas, como se observa en la figura 3.4. Las figuras 3.5 y 3.6 muestran fotografías de los trozos que se obtuvieron para los ensayos.

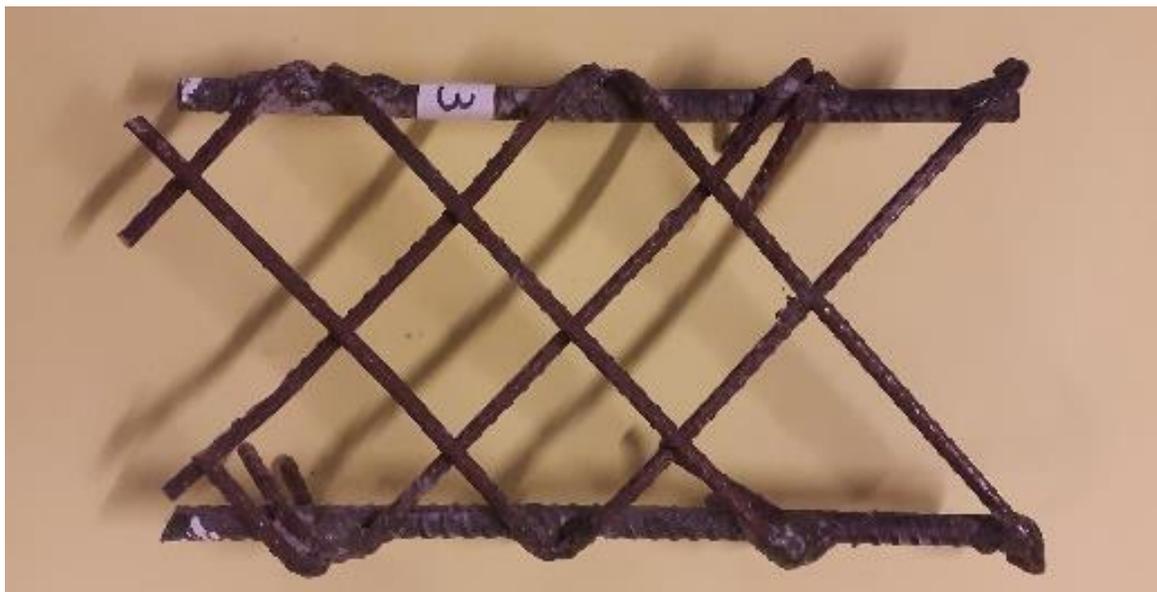
Figura 3.5 Barras obtenidas de la probeta GF1

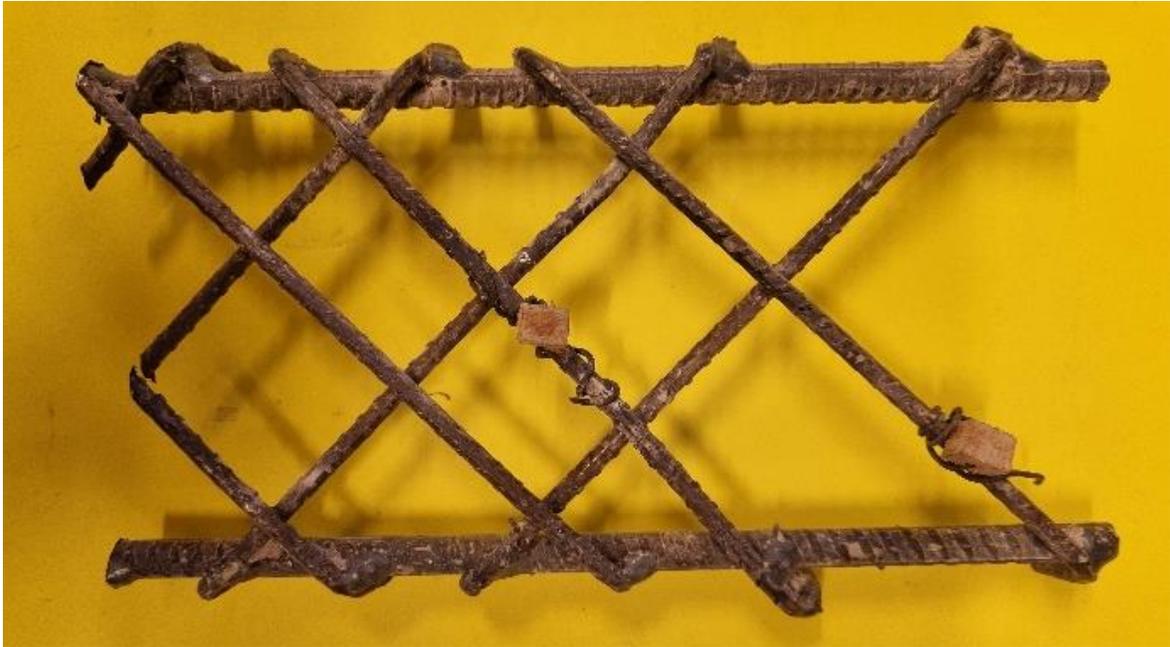
Figura 3.6 Barras obtenidas de la probeta P4

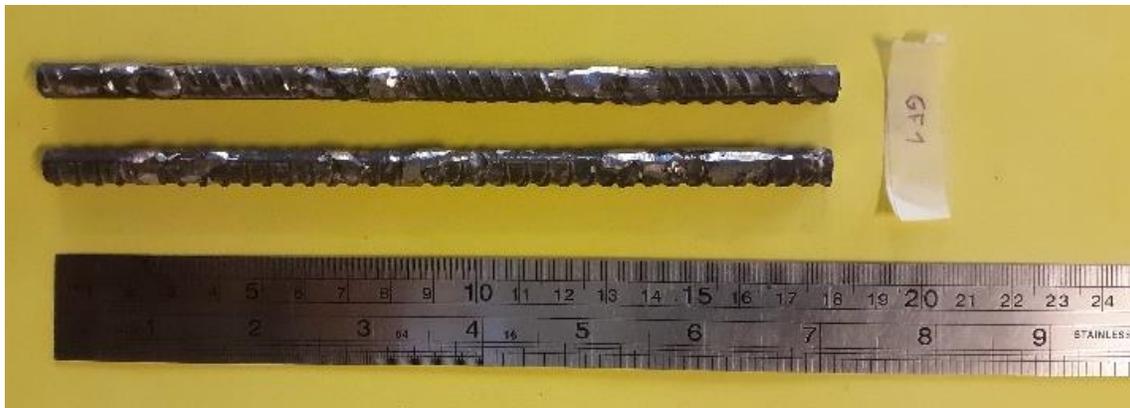
Figura 3.7 Barras listas para ensayar de la probeta GF1

Una vez obtenidas las barras, los trozos de estribo y soldaduras se retiraron con sierras y esmeriles. En las figuras 3.7 y 3.8 se observan las barras libres de restos de estribos y listas para ensayar.

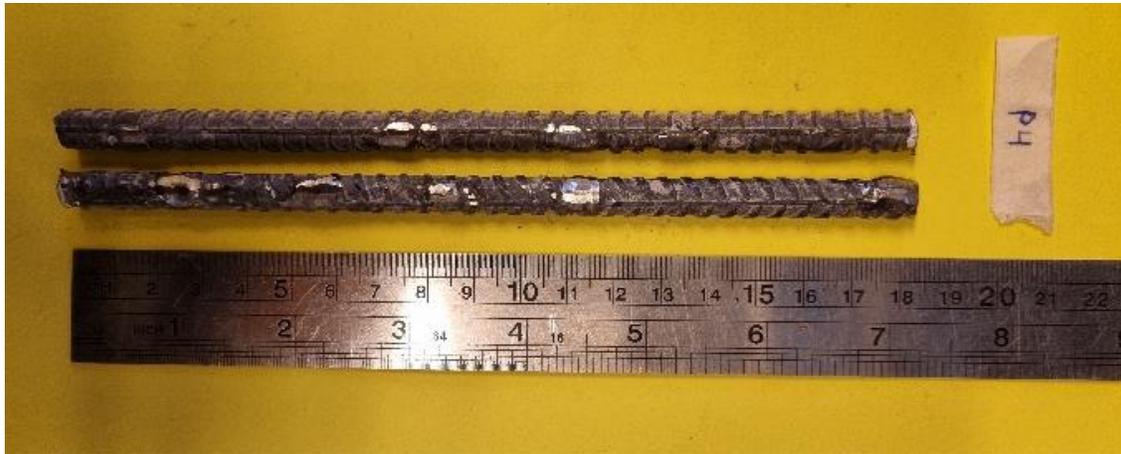
Figura 3.8 Barras listas para ensayar de la probeta P4

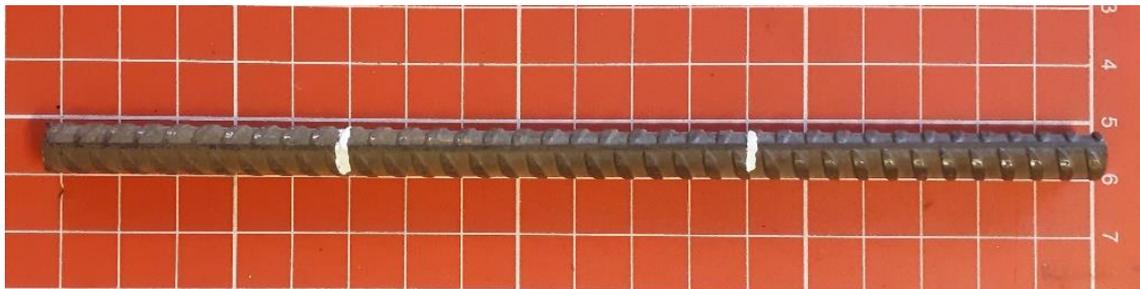
Figura 3.9 Barra de control CAPSOL

Al momento de cortar las barras desde las probetas, se determinó que una longitud total aceptable era de 18 cm. Debido a que 6 cm debían ir sujetos en la mordaza superior y 5 cm en la mordaza inferior, se obtuvo un largo de barra entre mordazas de 7 cm. En la figura 3.9 se observa una barra de control con su longitud definitiva.

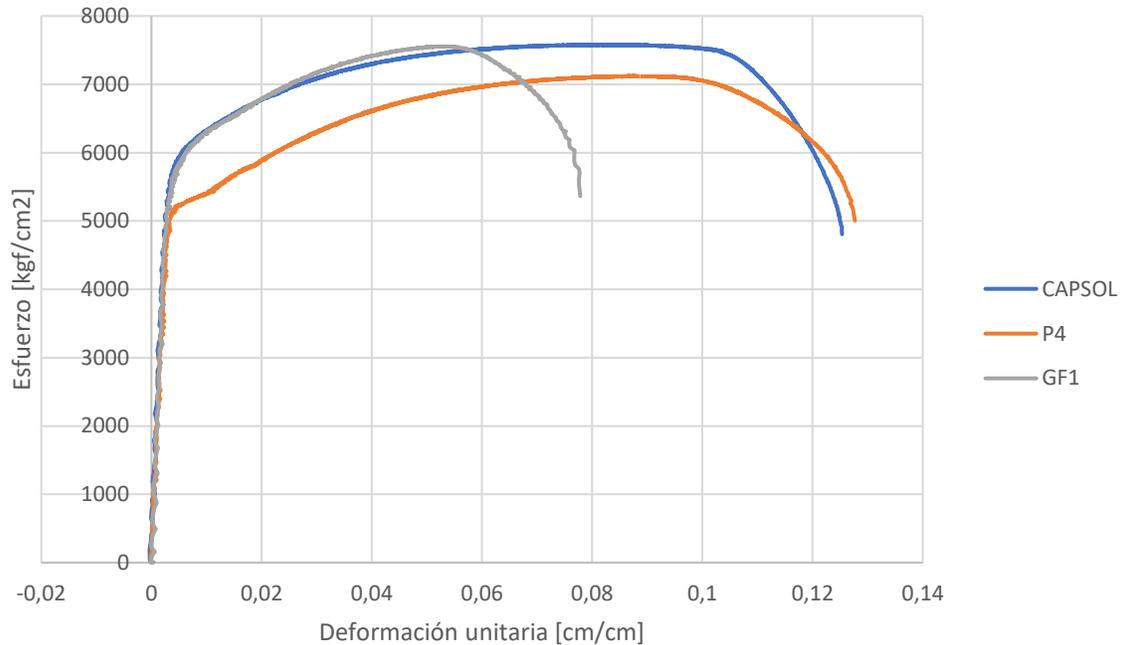
Figura 3.10 Gráficos esfuerzo deformación para las barras CAPSOL

Se realizaron ensayos de tracción simple para obtener las curvas esfuerzo deformación de los tres grupos de barras, las que se muestran en la figura 3.10. La tabla 3.2 muestra los valores de fluencia y resistencia última obtenidas.

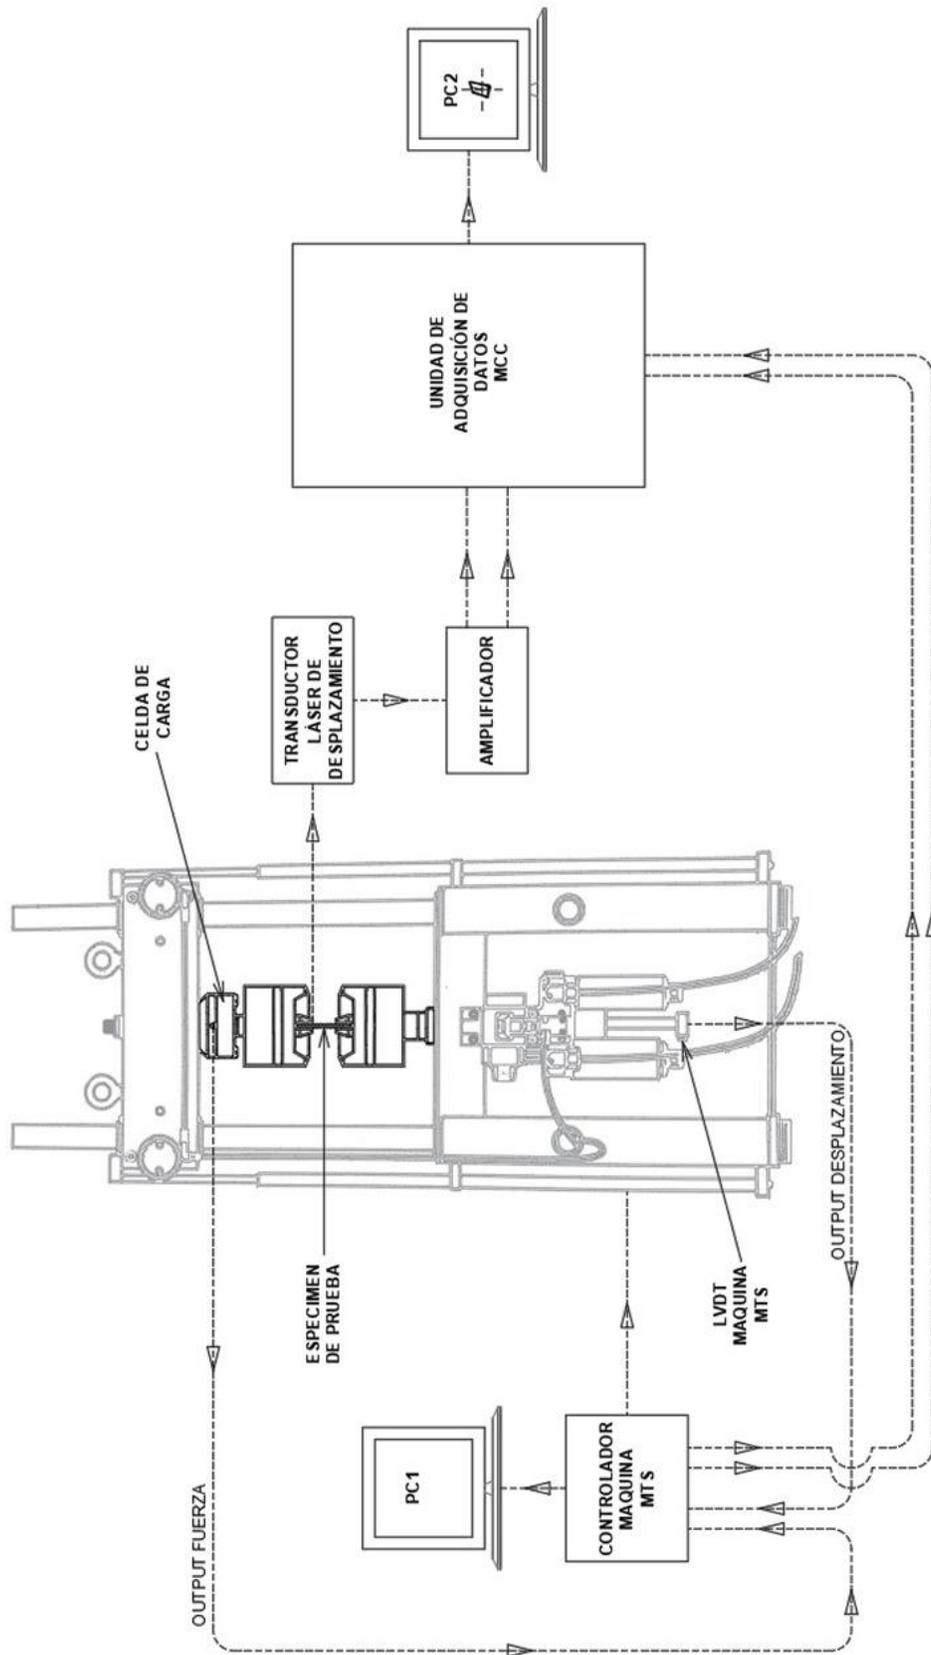
Figura 3.11 Disposición del equipo utilizado y de la obtención de datos, S. A. Rojas (2022)

Para la medición de la deformación aplicada, se utilizaron dos transductores láser Keyence IA-030, los cuales fueron ubicados en la mordaza superior. Dado el corto alcance que tienen éstos, fue necesario elevar la superficie reflectante, utilizando para ello la pieza que se observa en las figuras 4.5, 4.15 y 4.16 y que va fija a la mordaza inferior. La deformación se obtiene promediando el valor entregado por ambos láseres. La figura 3.11 muestra un esquema de la disposición del equipo utilizado.

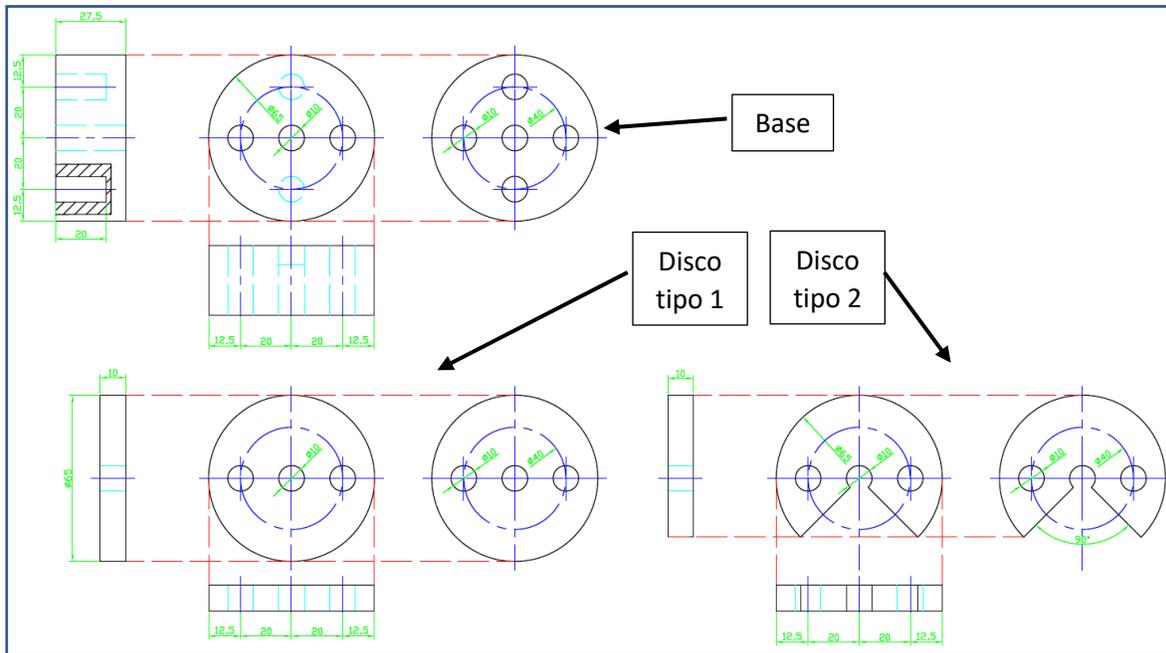
Figura 4.1 Planos de diseño de los discos que componen la camisa

La camisa diseñada se compone por tres tipos de discos: un disco base, que lleva el sistema de sujeción, y los discos que forman el cuerpo de la camisa, denominados tipo 1 y tipo 2. La figura 4.1 muestra los planos de los discos y en la figura 4.2 se presenta una fotografía de la camisa armada.

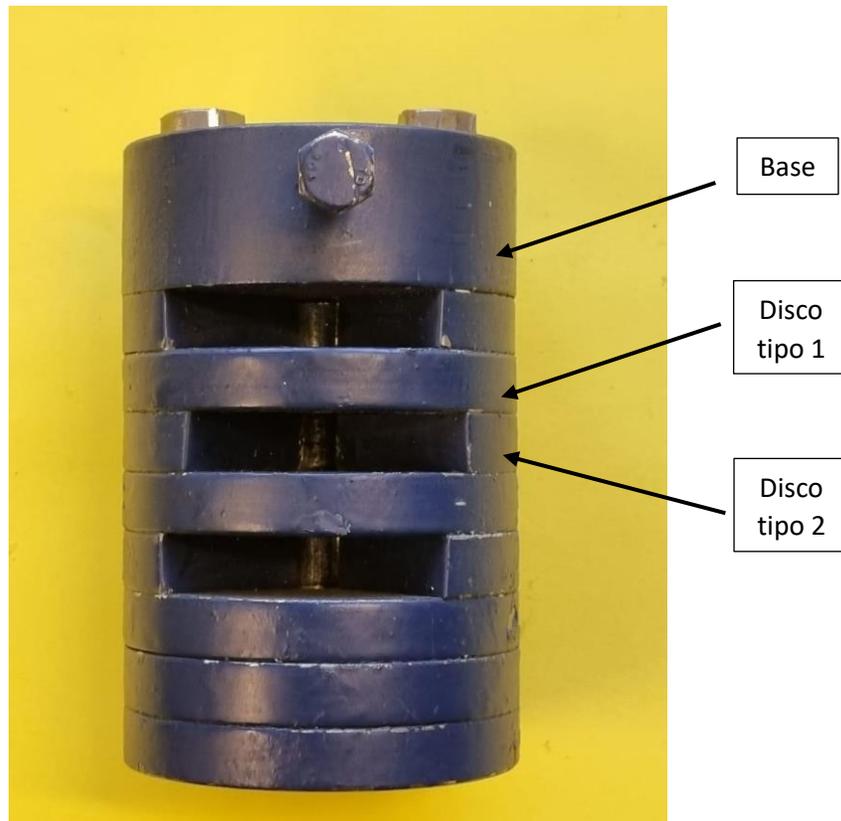
Figura 4.2 Camisa armada con el disco base en la parte superior y los discos tipo 1 y tipo 2 puestos de forma alternada

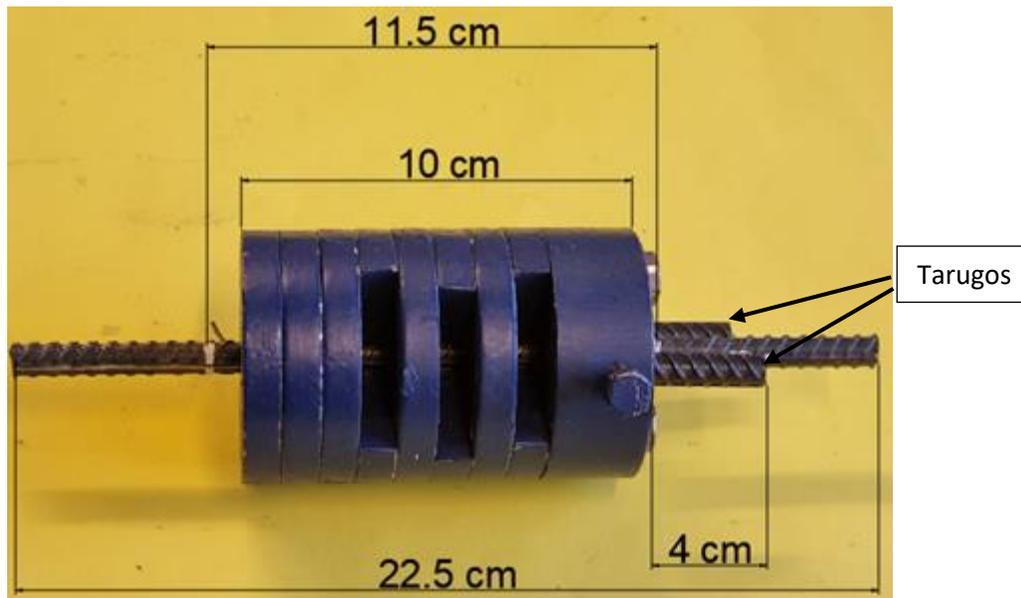
Figura 4.3 Conformación y medidas de la camisa para barras de 11.5 cm de longitud entre mordazas

En esta sección se detalla el montaje final de los ensayos efectuados con este modelo de camisa. La figura 4.3 muestra las medidas utilizadas para los ensayos de las barras con una longitud entre mordazas de 11.5 cm. Los tarugos se obtuvieron de la misma barra ensayada y se cortaron con un largo total de 6 cm, de los cuales 2 cm quedaron insertos en la camisa. La figura 4.4 muestra los pasos para el montaje del ensayo. El montaje final con el sistema láser de medición se observa en la figura 4.5.

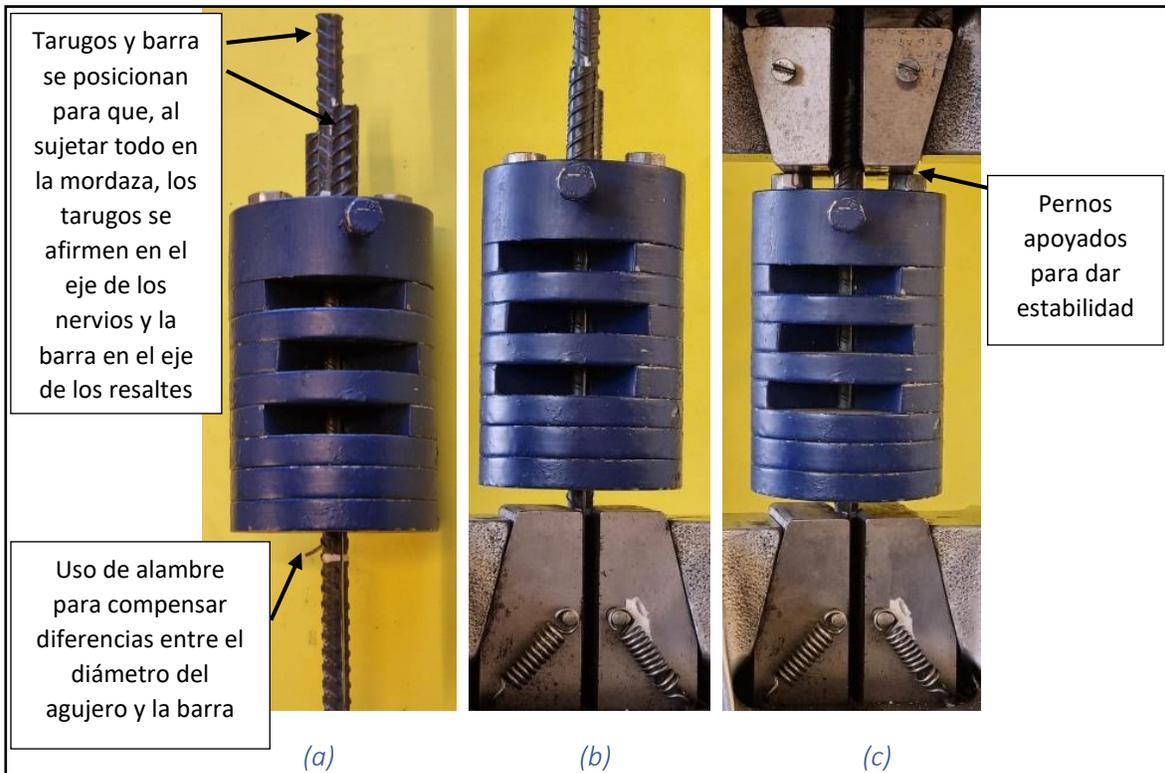
Figura 4.4 (a) Paso 1: Colocación de la barra y tarugos en la camisa; (b) Paso 2: Colocación de la barra en la mordaza inferior; (c) Paso 3: Descenso y cierre de la mordaza superior

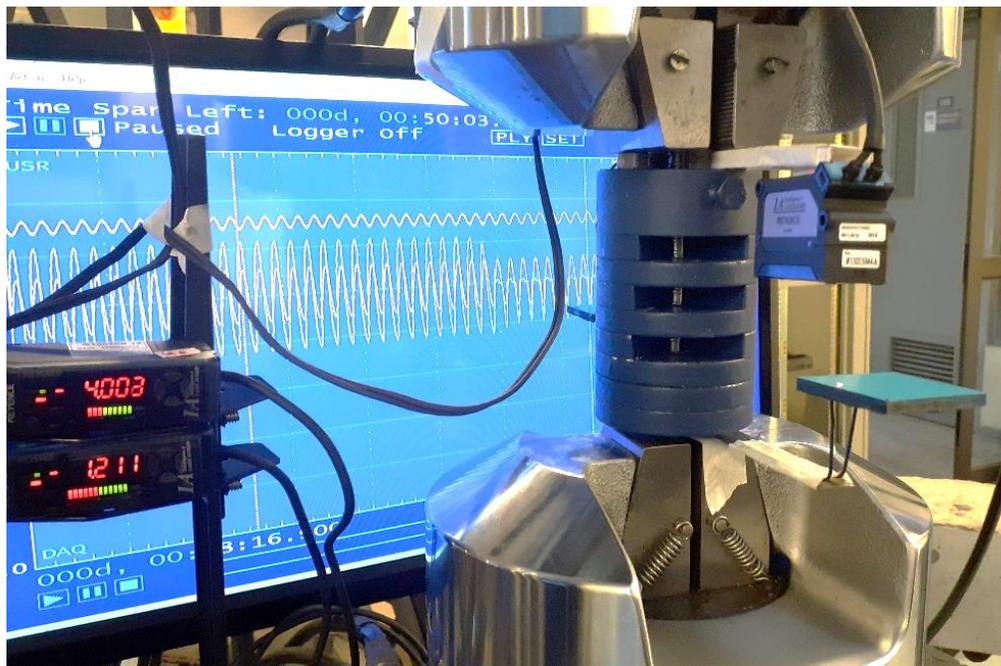
Figura 4.5 Montaje final con el sistema láser de medición instalado

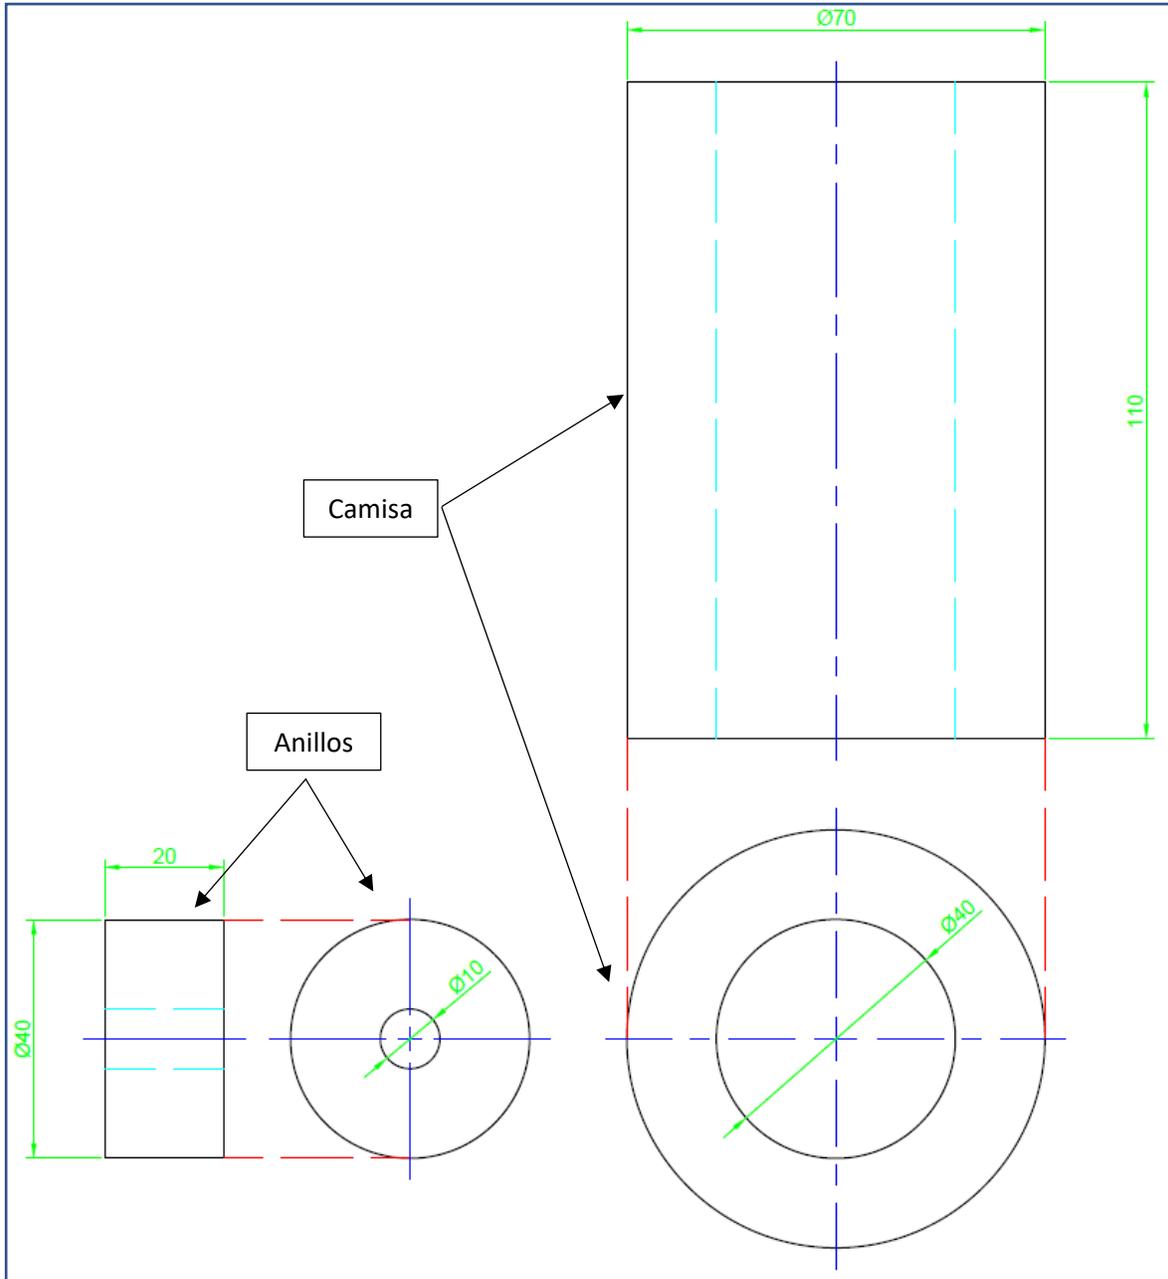
Figura 4.8 Planos de diseño de la camisa y los anillos, con medidas en mm

Para este nuevo dispositivo se mantuvo el sistema de sujeción, pero se modificó la longitud de los tarugos en la zona inserta dentro de la camisa. Con esta modificación, se obtuvieron tarugos de 8 cm de largo, quedando 4 cm del tarugo firmes en la mordaza y 4 cm dentro de la camisa.

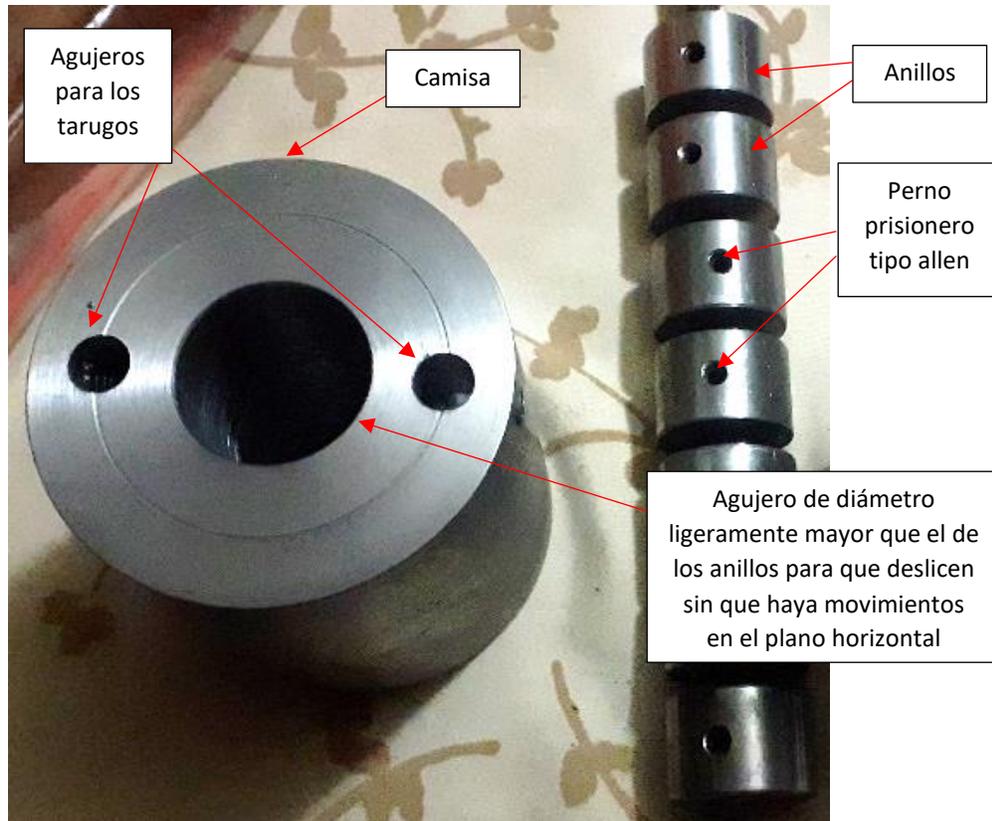
Figura 4.9 Camisa y anillos del nuevo sistema

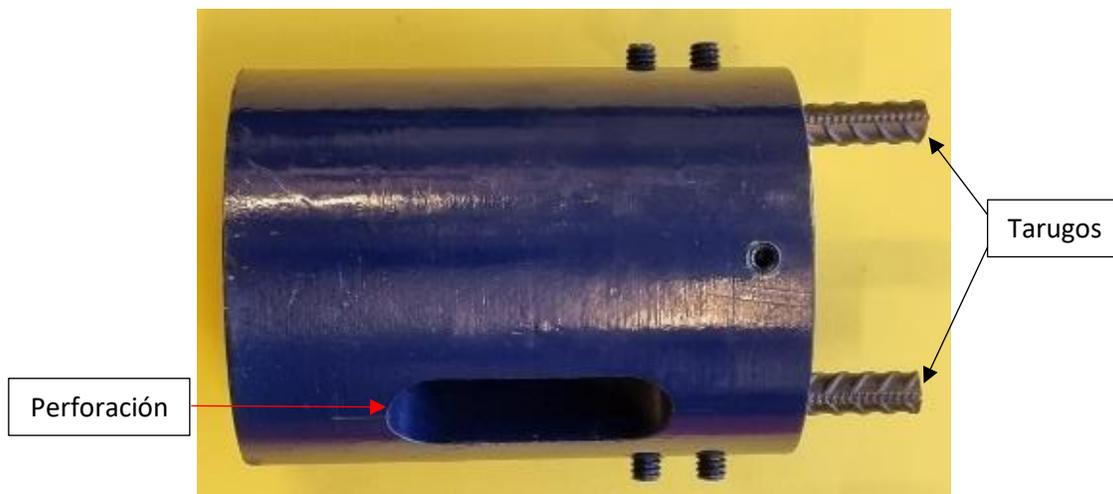
Figura 4.10 Camisa perforada con los tarugos instalados

Se hizo una perforación a un costado de la camisa para corroborar que los anillos deslizaban de buena forma. La figura 4.10 muestra una fotografía de la camisa con la perforación y los tarugos instalados.

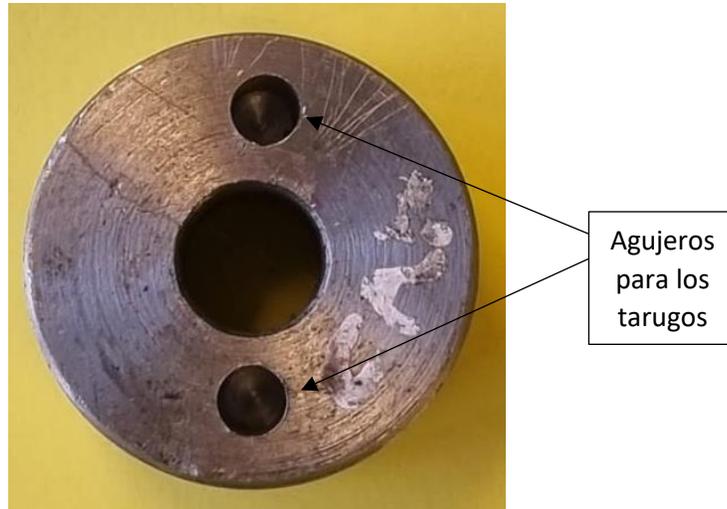
Figura 4.11 Anillo modificado que va sobre la mordaza inferior

Además, se instalaron tarugos en el anillo que va sobre la mordaza inferior, con el fin de mantenerlo fijo durante la realización de los ensayos y dar mayor estabilidad al sistema, tal como muestran las figuras 4.11 y 4.12.

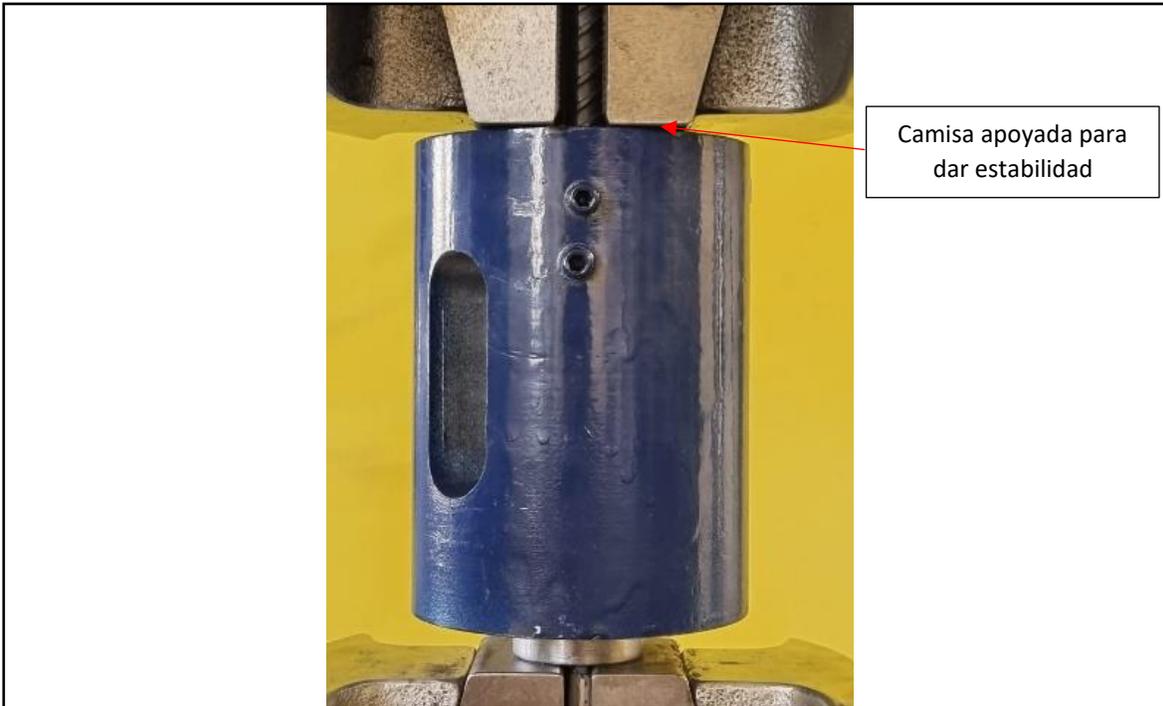
Figura 4.14 Paso 5: Descenso y cierre de la mordaza superior

El detalle del montaje se presenta en las figuras 4.13 y 4.14. El montaje final con el sistema láser de medición se muestra en la figura 4.15.

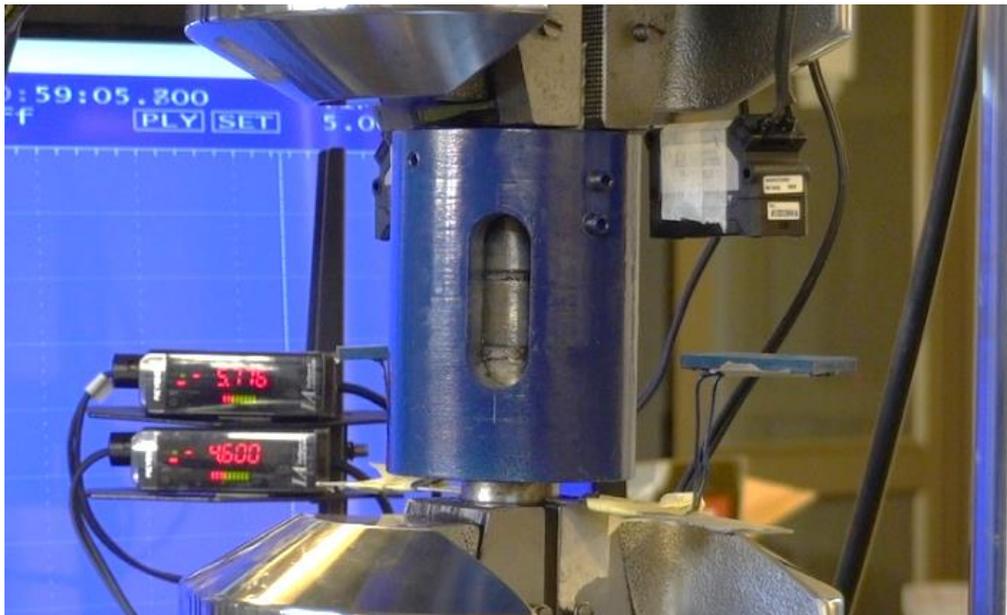
Figura 4.15 Montaje final con el sistema láser de medición instalado
