Comportamiento cíclico de barras de acero para hormigón armado sometidas a fatiga de bajo ciclaje con pandeo restringido

UNIVERSIDAD TECNICA FEDERICO SANTA MARIA
DEPARTAMENTO DE OBRAS CIVILES
VALPARAISO – CHILE

Memoria de titulación presentada por

Como requisito para optar al título de
Ingeniero Civil

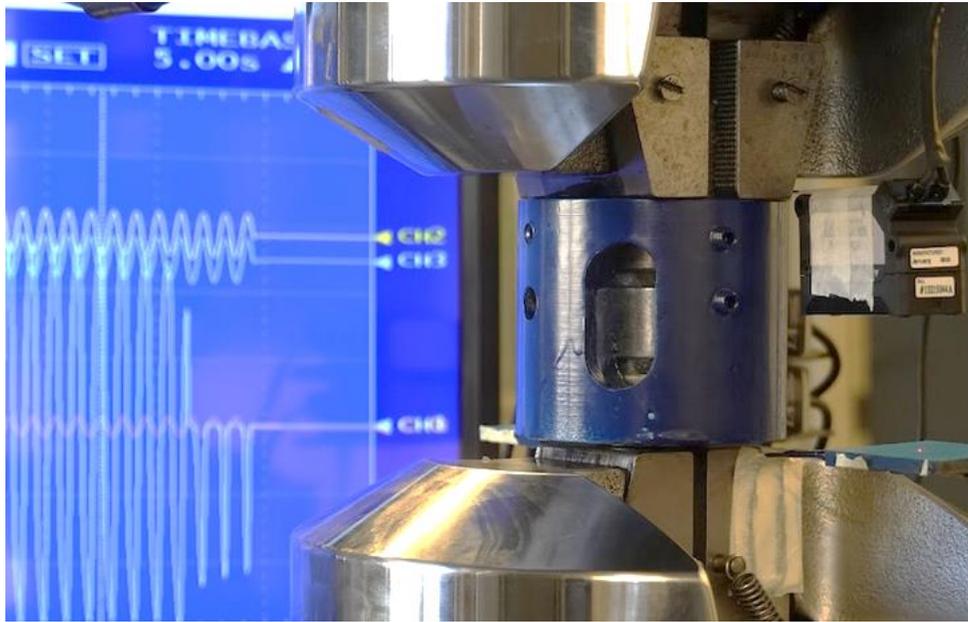
Figura 4.16 Montaje final con el sistema láser instalado para barras CAPSOL

Para el caso de las barras CAPSOL, con una longitud entre mordazas de 7 cm, se utilizó una camisa de 6.5 cm de longitud, 3 anillos y 2 esponjas. El montaje se realizó de la misma forma antes mencionada y su versión final con el sistema láser de medición se muestra en la figura 4.16.

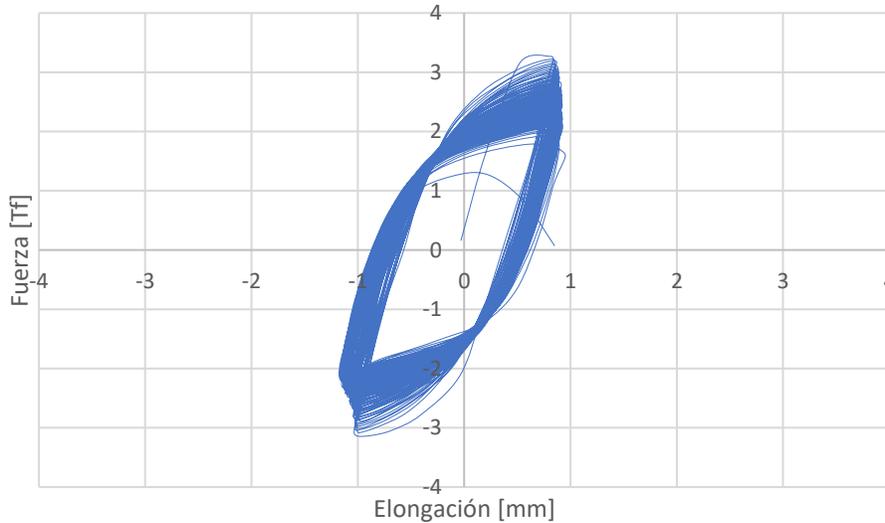
En la figura 5.1 se muestra la curva fuerza elongación obtenida para barra ACMA con amplitud de deformación del 1%. Las líneas extras son un ciclo menor inicial y a la rotura. La tabla 5.1 resume los resultados obtenidos.

Figura 5.1 Gráfico acero ACMA con deformación 1%

<i>Número de ciclos</i>	264
<i>Fuerza de tracción máxima [Tf]</i>	3.27
<i>Fuerza de compresión máxima [Tf]</i>	3.14
<i>Fuerza de tracción máxima en el último ciclo completo [Tf]</i>	1.79
<i>Fuerza de compresión máxima en el último ciclo completo [Tf]</i>	2.12
<i>Fuerza de tracción justo antes de la falla [Tf]</i>	1.27

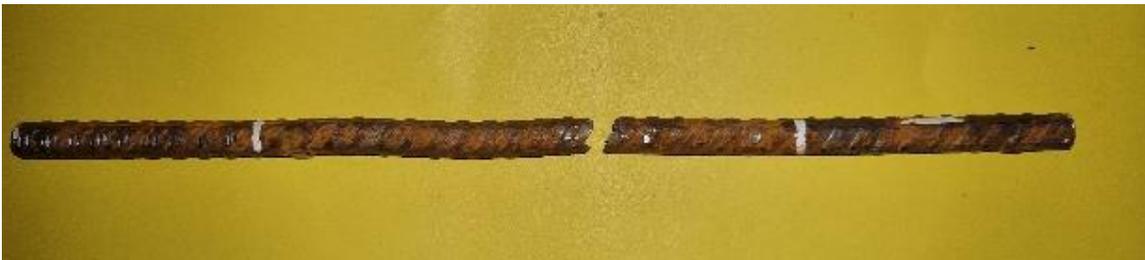
Figura 5.2 Barra ACMA 1%

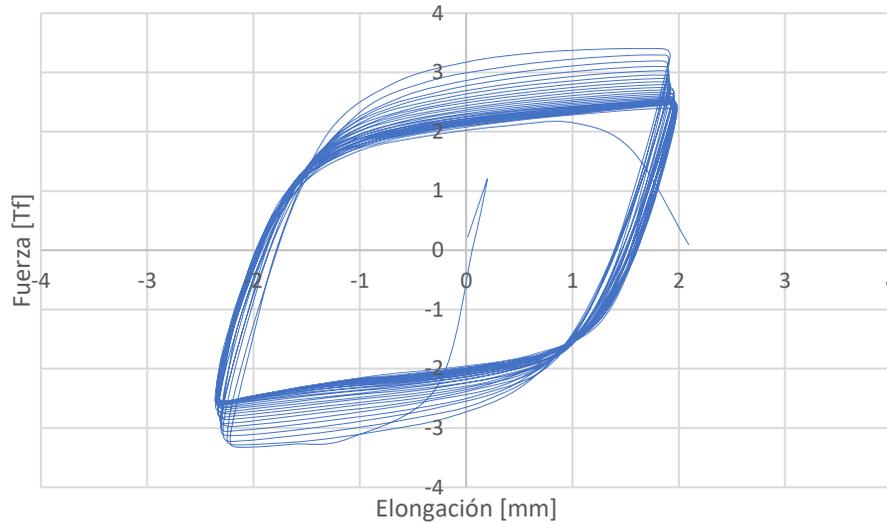
En la figura 5.3 se muestra la curva fuerza elongación obtenida para barra ACMA con amplitud de deformación del 2%. Las líneas extras son un ciclo menor inicial y a la rotura. La tabla 5.2 resume los resultados obtenidos.

Figura 5.3 Gráfico acero ACMA con deformación 2%

Número de ciclos	30
Fuerza de tracción máxima [Tf]	3.4
Fuerza de compresión máxima [Tf]	3.32
Fuerza de tracción máxima en el último ciclo completo [Tf]	2.39
Fuerza de compresión máxima en el último ciclo completo [Tf]	2.58
Fuerza de tracción justo antes de la falla [Tf]	2.15

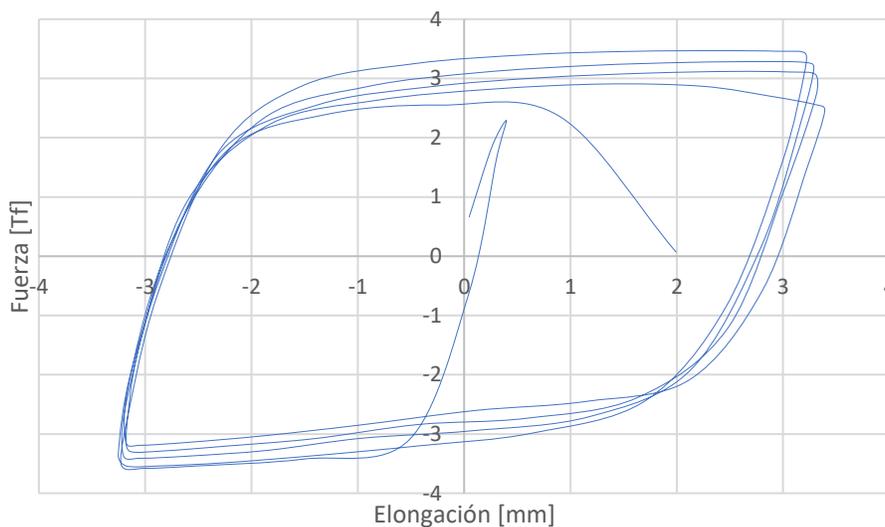
En la figura 5.5 se muestra la curva fuerza elongación obtenida para barra ACMA con amplitud de deformación del 3%. Las líneas extras son un ciclo menor inicial y a la rotura. La tabla 5.3 resume los resultados obtenidos.

Figura 5.5 Gráfico acero ACMA con deformación 3%

Número de ciclos	5
Fuerza de tracción máxima [Tf]	3.46
Fuerza de compresión máxima [Tf]	3.58
Fuerza de tracción máxima en el último ciclo completo [Tf]	2.91
Fuerza de compresión máxima en el último ciclo completo [Tf]	3.2
Fuerza de tracción justo antes de la falla [Tf]	2.55

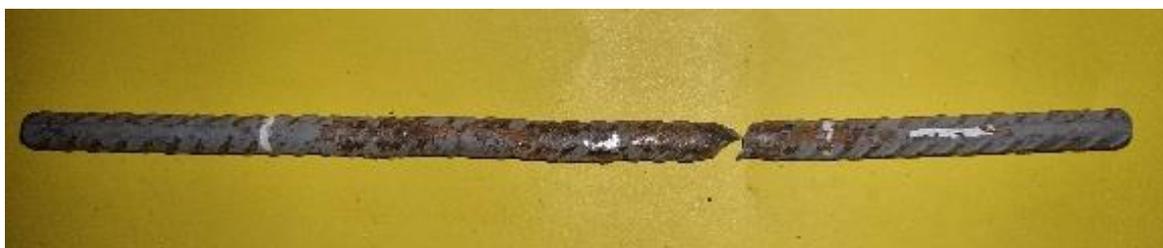
Figura 5.6 Barra ACMA 3%

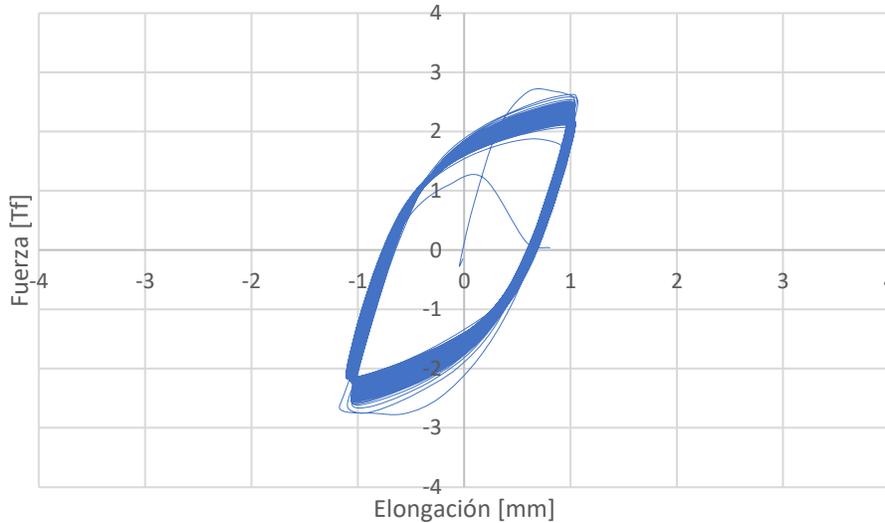
En la figura 5.7 se muestra la curva fuerza elongación obtenida para barra AZA con amplitud de deformación del 1%. Las líneas extras son un ciclo menor inicial y a la rotura. La tabla 5.4 resume los resultados obtenidos.

Figura 5.7 Gráfico acero AZA con deformación 1%

<i>Número de ciclos</i>	520
<i>Fuerza de tracción máxima [Tf]</i>	2.68
<i>Fuerza de compresión máxima [Tf]</i>	2.76
<i>Fuerza de tracción máxima en el último ciclo completo [Tf]</i>	2.55
<i>Fuerza de compresión máxima en el último ciclo completo [Tf]</i>	3.2
<i>Fuerza de tracción justo antes de la falla [Tf]</i>	1.21

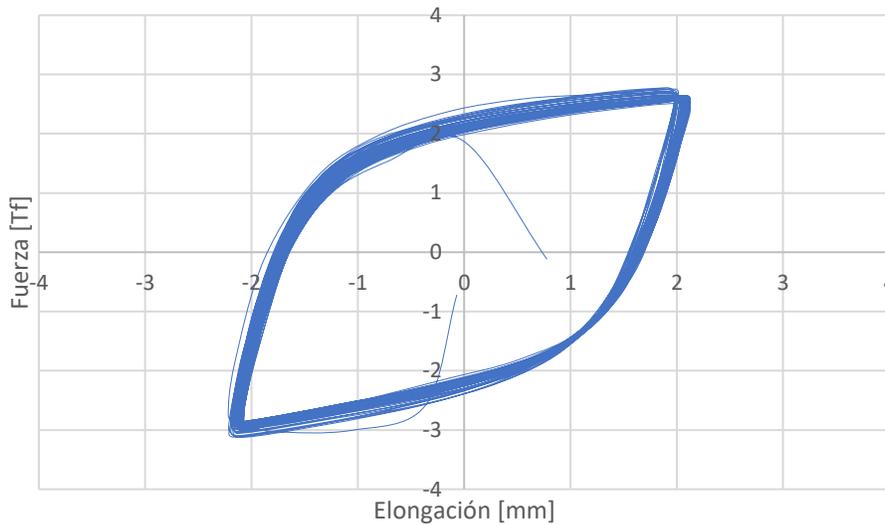
En la figura 5.9 se muestra la curva fuerza elongación obtenida para barra AZA con amplitud de deformación del 2%. Las líneas extras son un ciclo menor inicial y a la rotura. La tabla 5.5 resume los resultados obtenidos.

Figura 5.9 Gráfico acero AZA con deformación 2%

Número de ciclos	99
Fuerza de tracción máxima [Tf]	2.77
Fuerza de compresión máxima [Tf]	3.12
Fuerza de tracción máxima en el último ciclo completo [Tf]	2.5
Fuerza de compresión máxima en el último ciclo completo [Tf]	2.98
Fuerza de tracción justo antes de la falla [Tf]	1.89

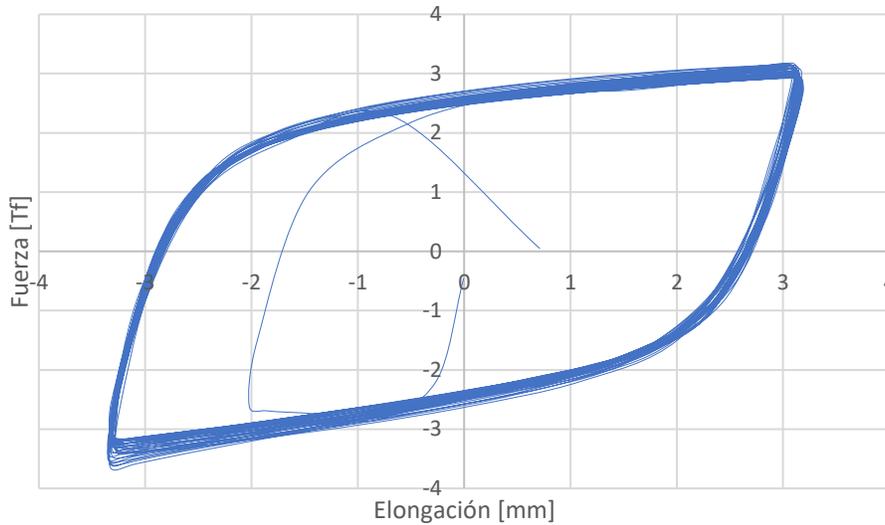
En la figura 5.11 se muestra la curva fuerza elongación obtenida para barra AZA con amplitud de deformación del 3%. Las líneas extras son un ciclo menor inicial y a la rotura. La tabla 5.6 resume los resultados obtenidos.

Figura 5.11 Gráfico acero AZA con deformación 3%

Número de ciclos	33
Fuerza de tracción máxima [Tf]	3.16
Fuerza de compresión máxima [Tf]	3.67
Fuerza de tracción máxima en el último ciclo completo [Tf]	3.11
Fuerza de compresión máxima en el último ciclo completo [Tf]	3.67
Fuerza de tracción justo antes de la falla [Tf]	2.28

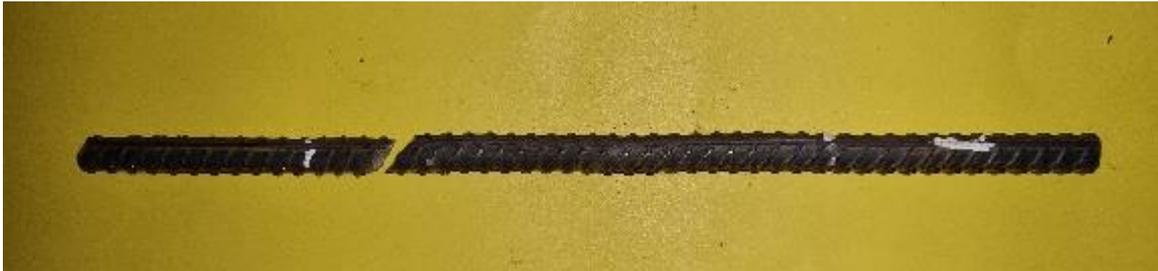
Figura 5.12 Barra AZA 3%

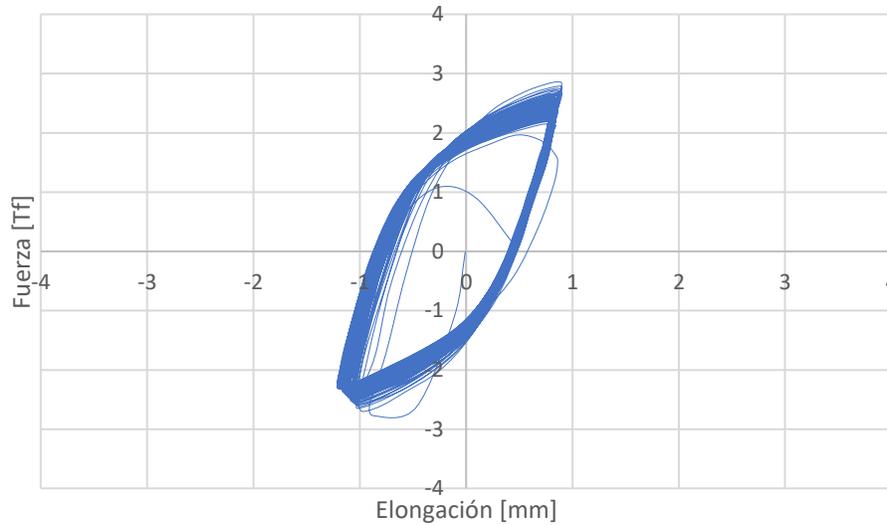
En la figura 5.13 se muestra la curva fuerza elongación obtenida para barra CAP con amplitud de deformación del 1%. Las líneas extras son un ciclo menor inicial y a la rotura. La tabla 5.7 resume los resultados obtenidos.

Figura 5.13 Gráfico acero CAP con deformación 1%

Número de ciclos	556
Fuerza de tracción máxima [Tf]	2.86
Fuerza de compresión máxima [Tf]	2.77
Fuerza de tracción máxima en el último ciclo completo [Tf]	1.97
Fuerza de compresión máxima en el último ciclo completo [Tf]	2.34
Fuerza de tracción justo antes de la falla [Tf]	1.08

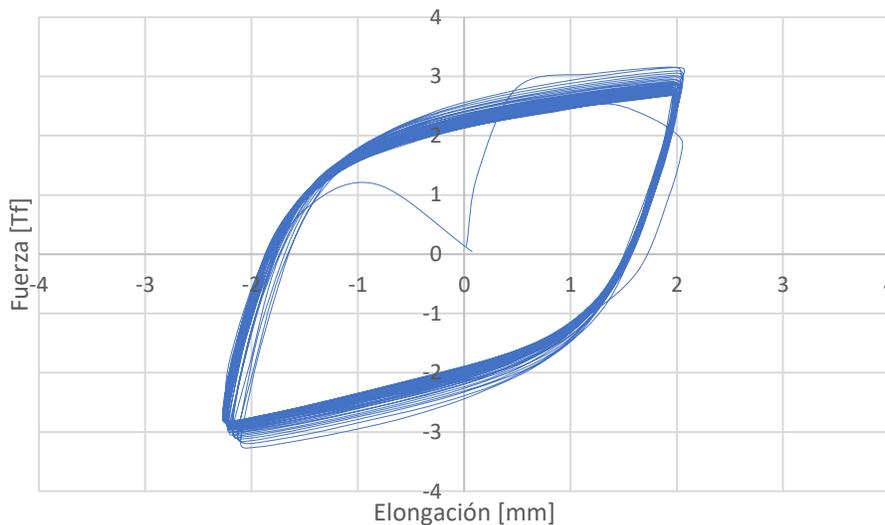
En la figura 5.15 se muestra la curva fuerza elongación obtenida para barra CAP con amplitud de deformación del 2%. Las líneas extras son un ciclo menor inicial y a la rotura. La tabla 5.8 resume los resultados obtenidos.

Figura 5.15 Gráfico acero CAP con deformación 2%

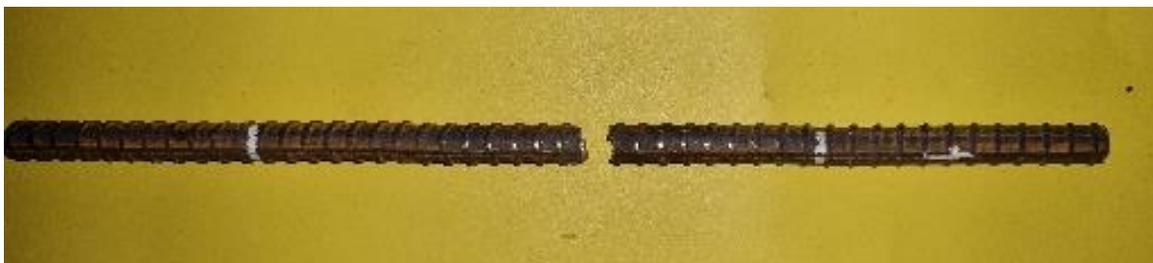
Figura 5.16 Barra CAP 2%

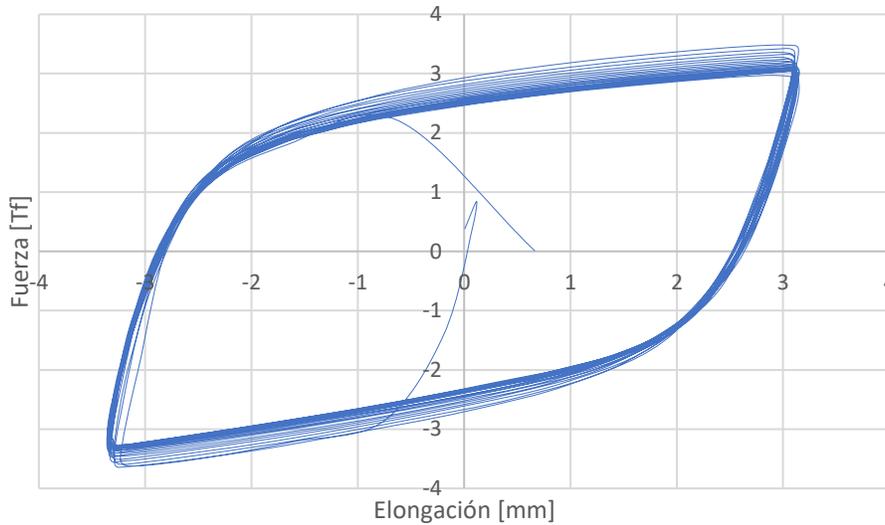
Figura 5.17 Gráfico acero CAP con deformación 3%

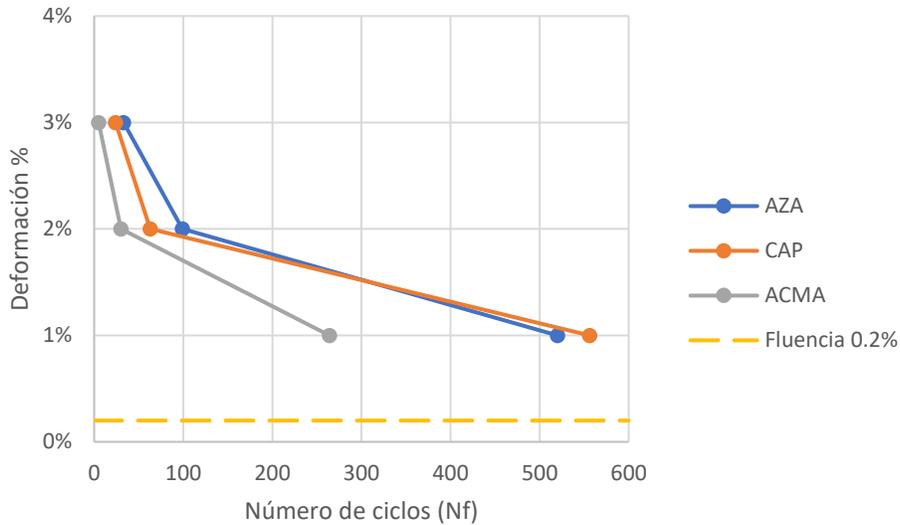
Figura 5.19 Gráfico N_f vs Deformación de los distintos fabricantes de acero

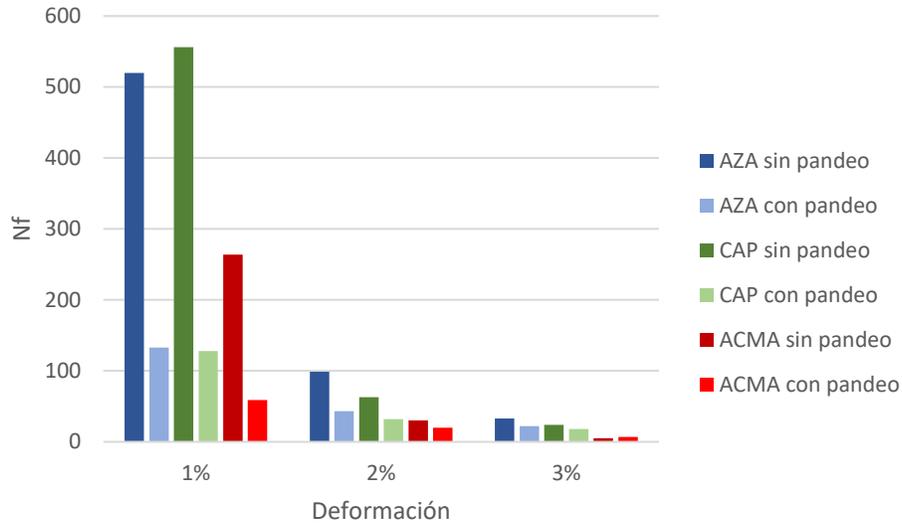
Figura 5.20 Gráfico de barras resumen de los ensayos con y sin pandeo

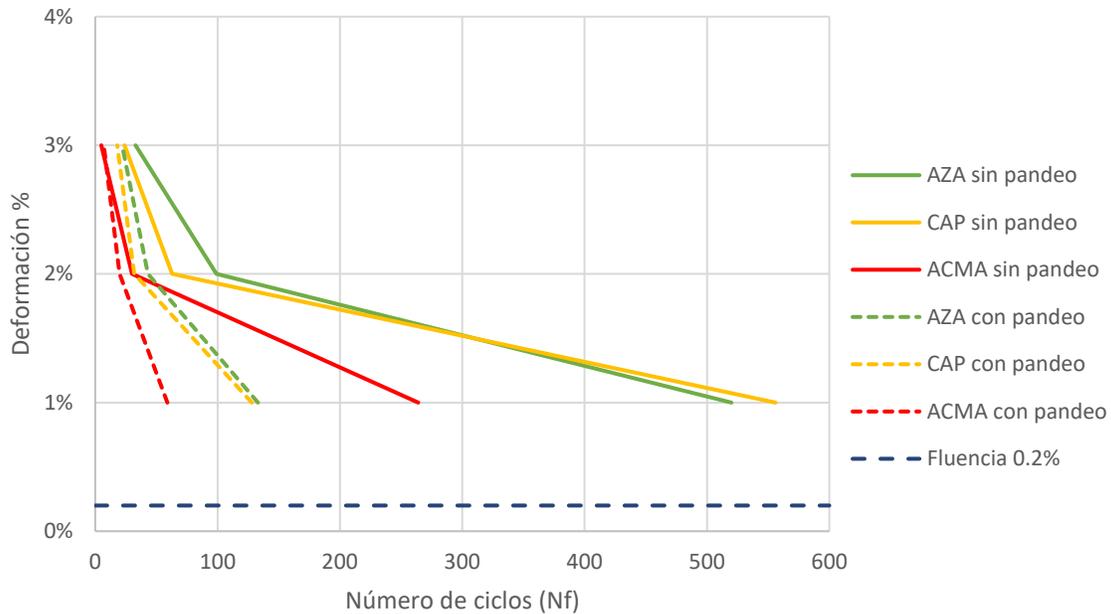
Figura 5.21 Gráfico N_f vs Deformación de los distintos fabricantes de acero, comparando ensayos con pandeo y sin pandeo

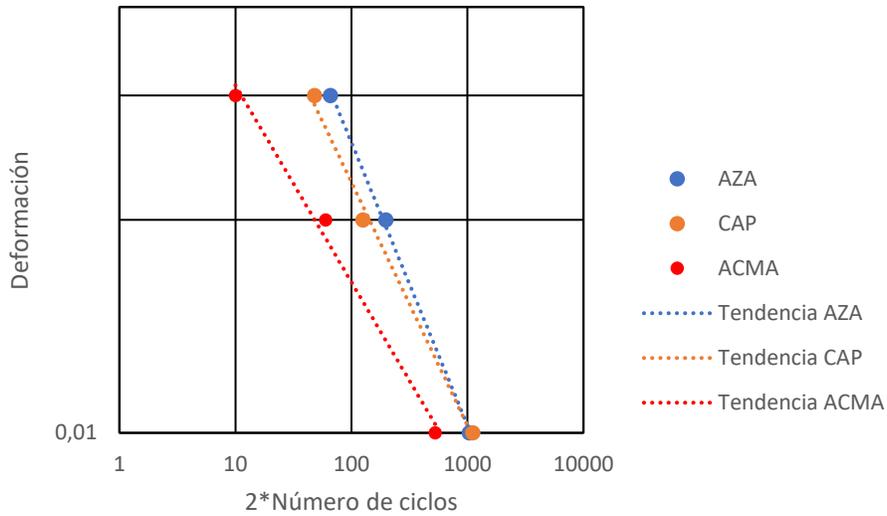
Figura 5.22 Gráfico $2N_f$ vs Deformación de los distintos fabricantes de acero

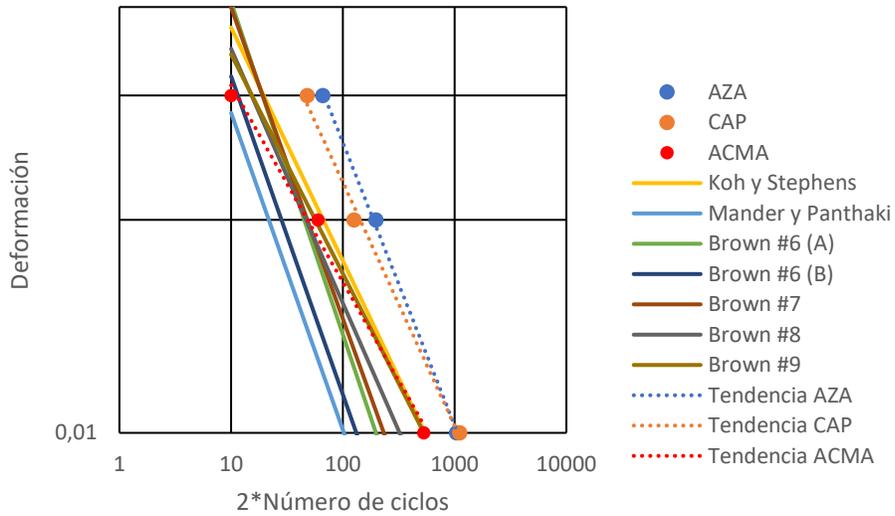
Figura 5.23 Comparación de resultados obtenidos con modelos de la literatura

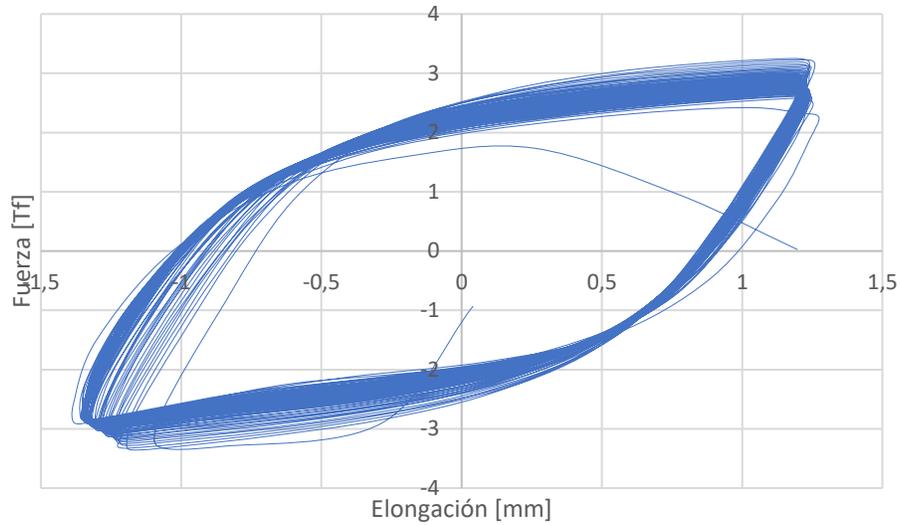
Figura 5.24 Gráfico CAPSOL de control 1. Deformación unitaria 2%

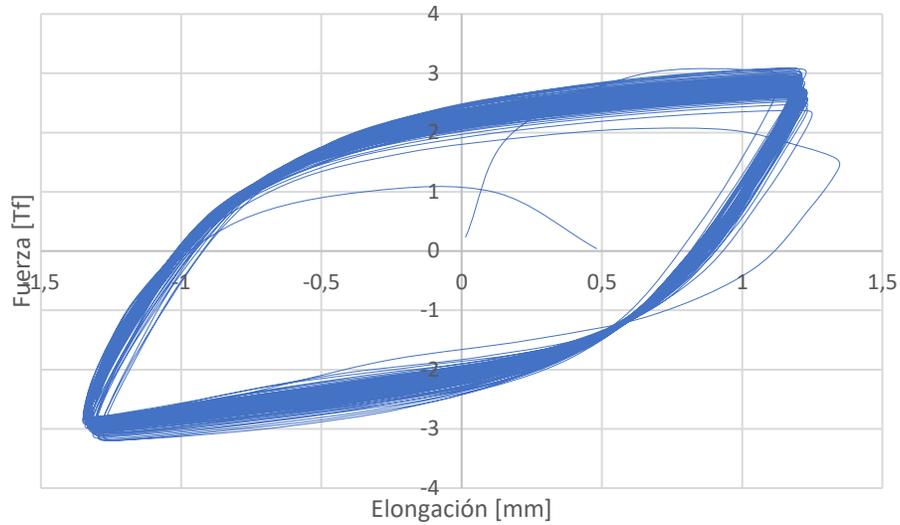
Figura 5.26 Gráfico CAPSOL de control 2. Deformación unitaria 2%

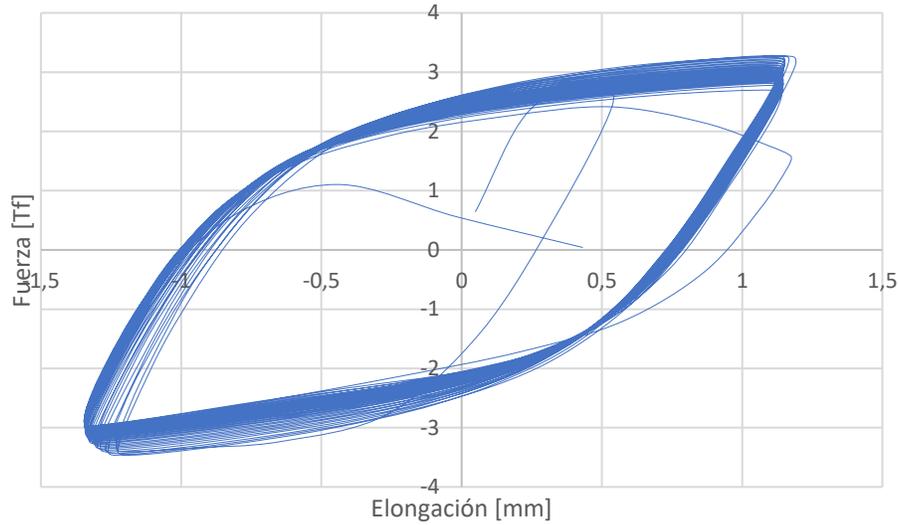
Figura 5.28 Gráfico CAPSOL de probeta GF1 1. Deformación unitaria 2%

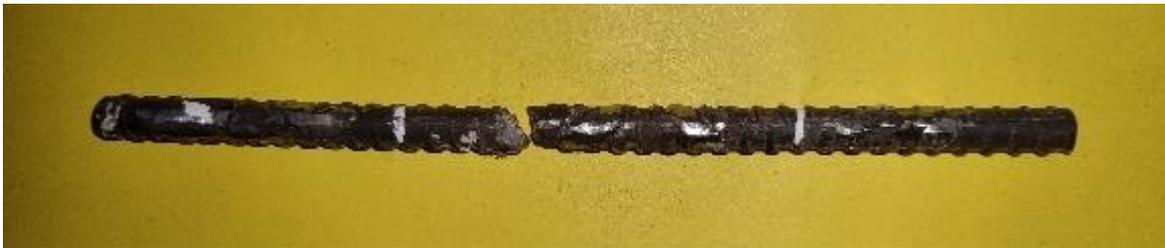
Figura 5.29 Barra GF1 1

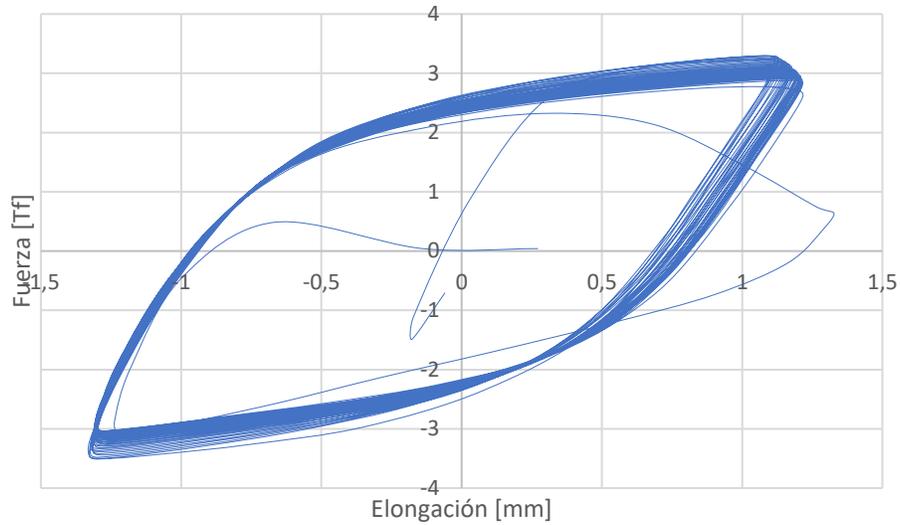
Figura 5.30 Gráfico CAPSOL de probeta GF1 2. Deformación unitaria 2%

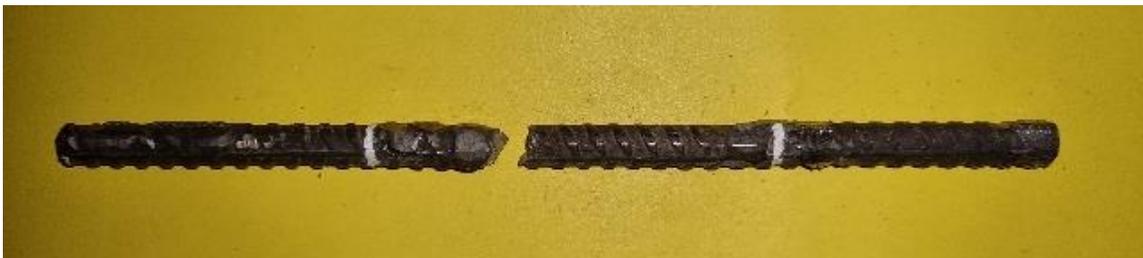
Figura 5.31 Barra GF1 2

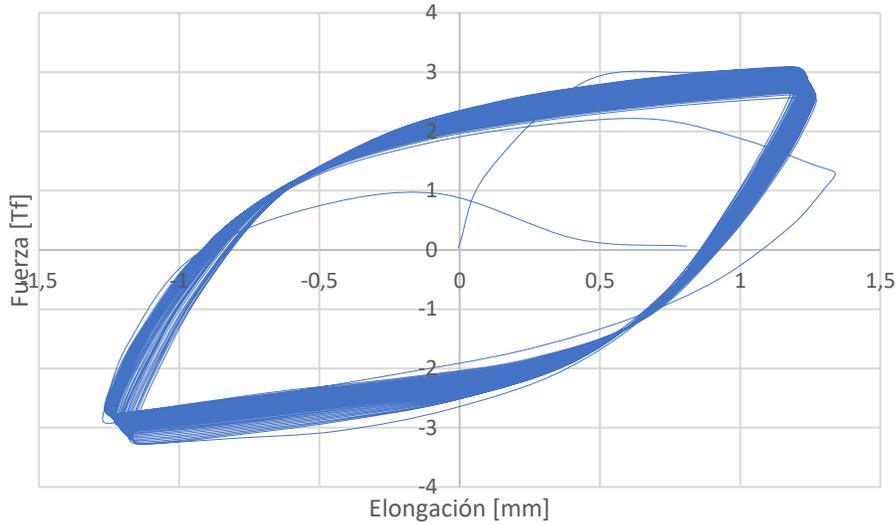
Figura 5.32 Gráfico CAPSOL de probeta P4 1. Deformación unitaria 2%

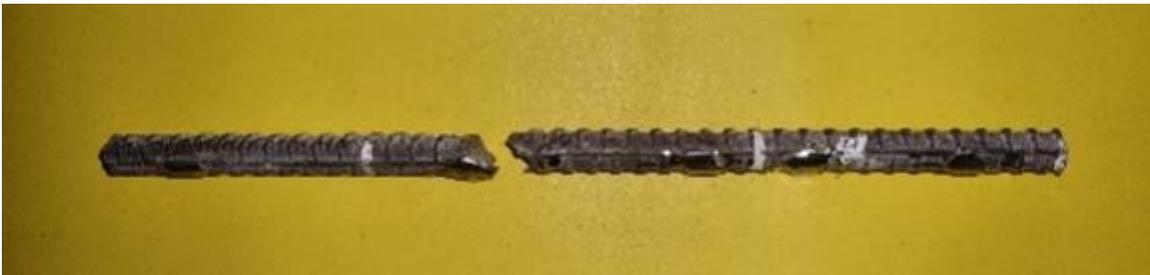
Figura 5.33 Barra P4 1

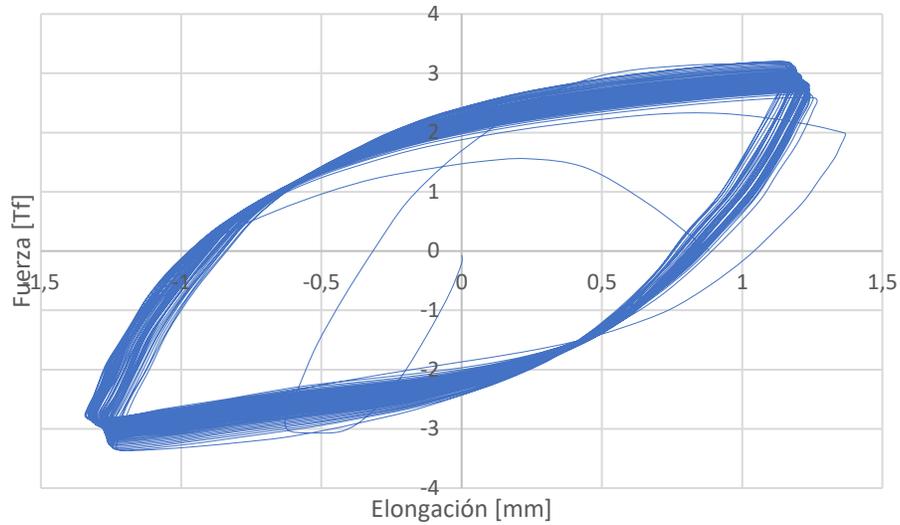
Figura 5.34 Gráfico CAPSOL de probeta P4 2. Deformación unitaria 2%

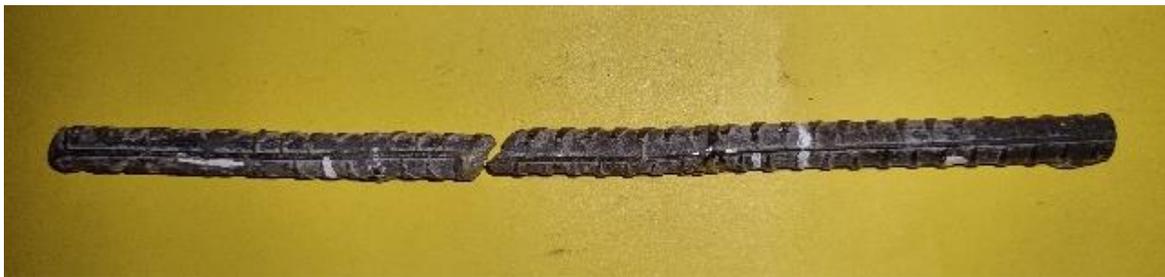
Figura 5.35 Barra P4 2

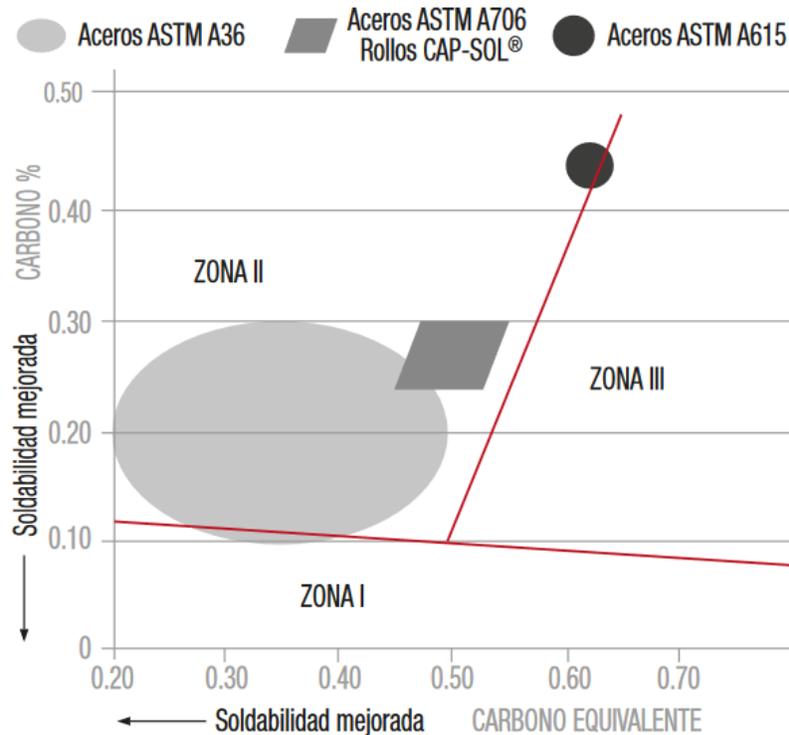
Figura A.1 Soldabilidad de los aceros según el contenido de carbono y CE, CAP

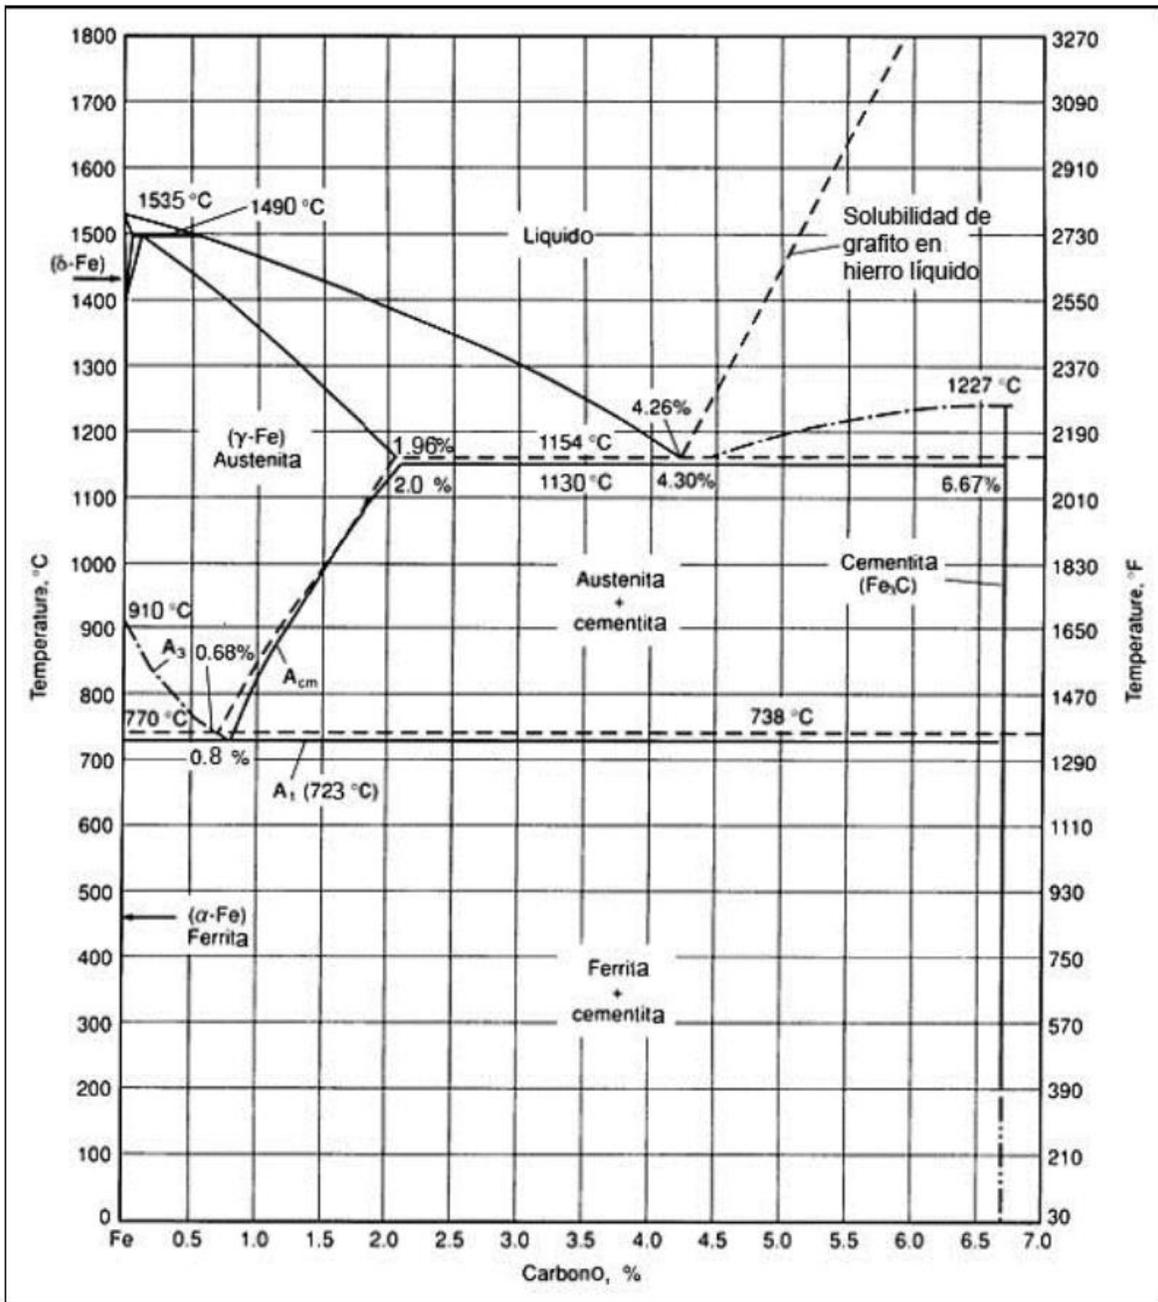
Figura A.2 Fases para aleaciones Fe-C, Universidad Tecnológica Nacional, Argentina

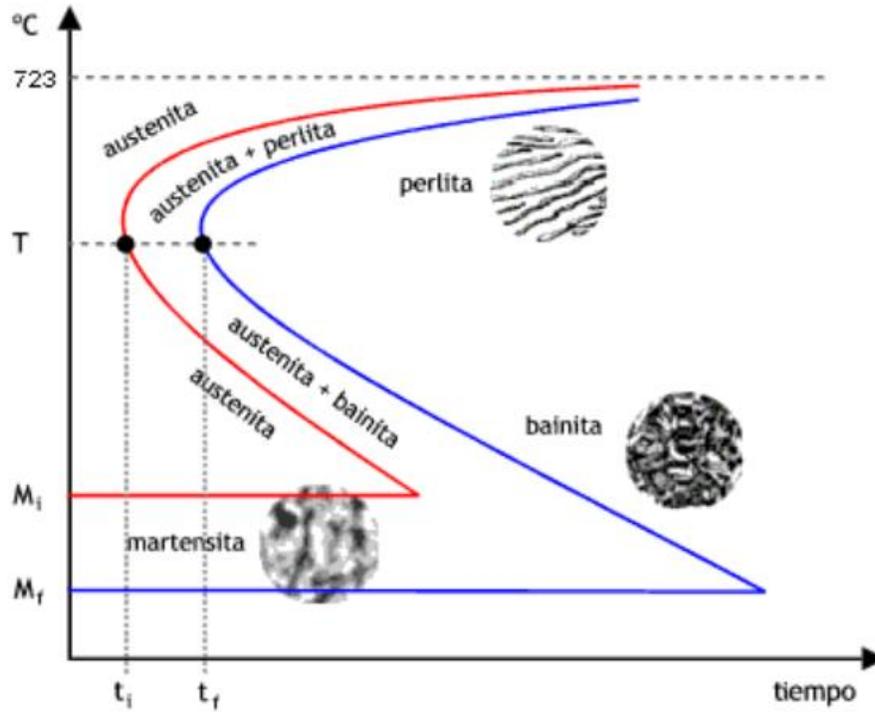
Figura A.3 Ejemplo de gráfico TTT, <http://tecno.iesvegadelturia.es/>

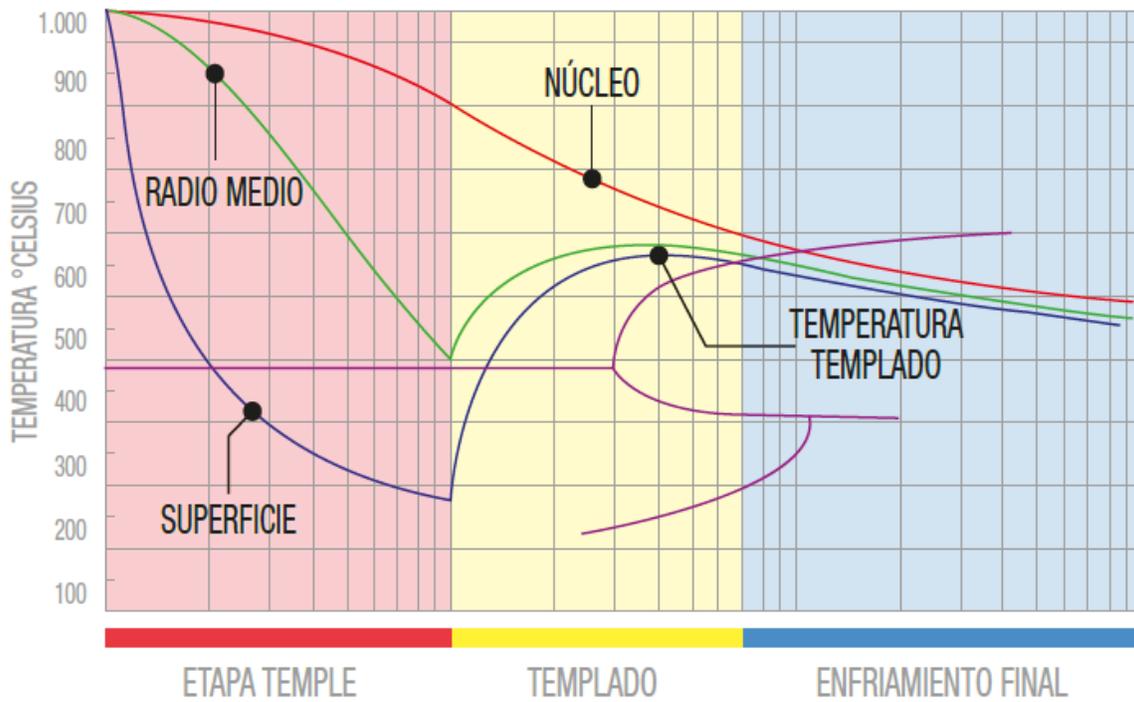
Figura A.4 Diagrama TTT de barras CAPSOL, CAP

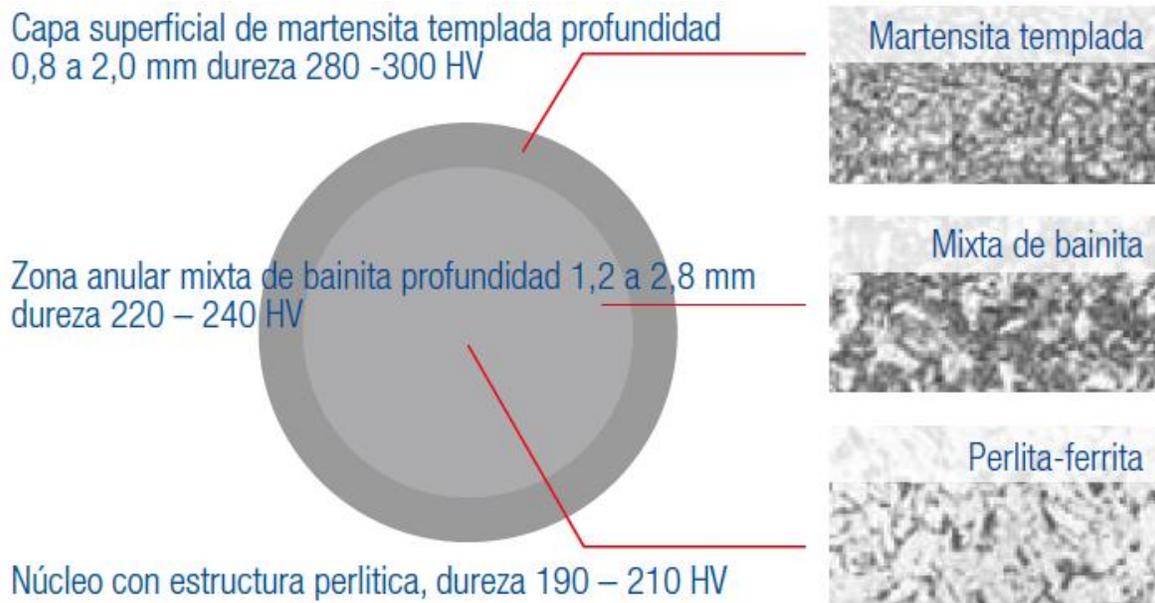
Figura A.5 Estructura de barras CAPSOL, CAP
