INFORME DE PASANTÍA EN EMPRESA DE CONSTRUCCIÓN, CALAN SPA.

Trabajo de Titulación para optar al Título
de Técnico Universitario en
CONSTRUCCIÓN

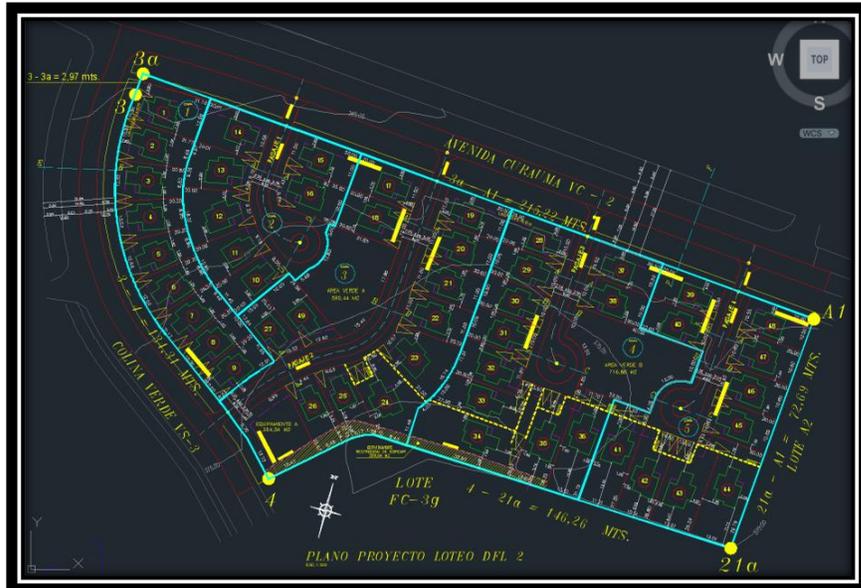
Figura 1-3. Plano loteo obra "Brisas VI".

El proyecto "Brisas VI" es una obra ubicada en la localidad de Curauma, comuna de Valparaíso, Región de Valparaíso, ejecutada por la constructora Calan Spa. "Brisas VI" consiste principalmente en un condominio cerrado de 49 viviendas, ubicado en Avenida Boulevard Undécima con Avenida Curauma Sur. Este proyecto es financiado por la inmobiliaria Galilea, la que ofrece un producto que asegura un lugar tranquilo para vivir, cercano a centros comerciales de todo tipo y transporte público a la puerta del condominio. Además, Curauma se caracteriza por tener un clima muy agradable, ambiente de seguridad y un entorno lleno de naturaleza y vida silvestre.

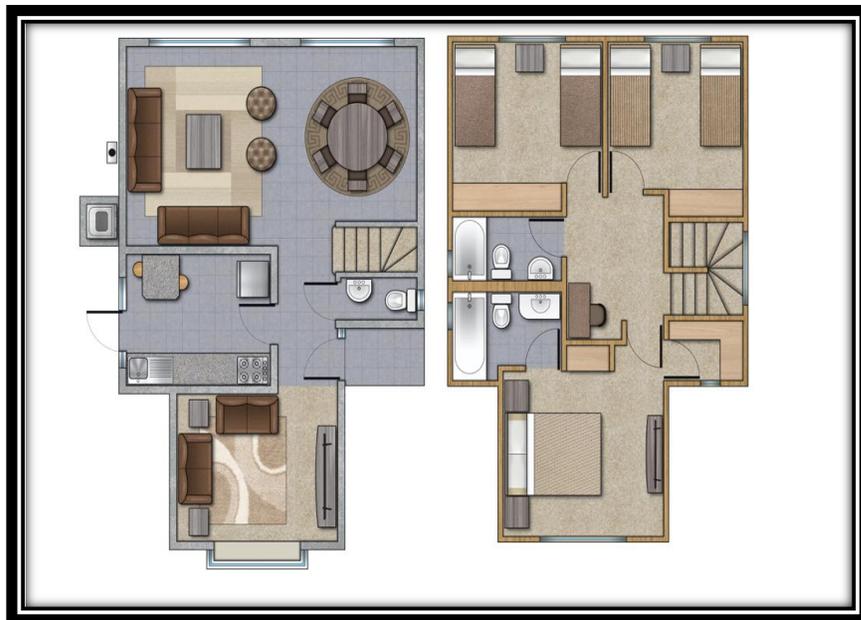
Figura 1-4 Planta arquitectura 1º y 2º piso.

Consta de una superficie útil de 97m² aproximadamente. Esta vivienda posee en su interior 3 dormitorios, 2 baños más 1 de visitas, sala de estar y sala de estudios, con un terreno aproximado de 300m².

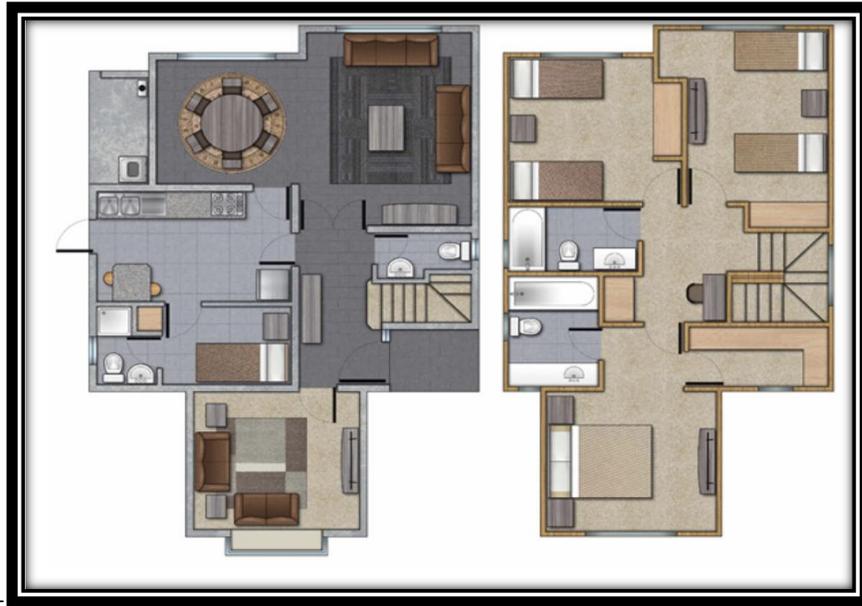
Figura 1-5. Planta arquitectura 1^o y 2^o piso.

Consta de una superficie útil de 125,3m² aproximadamente. Esta vivienda posee en su interior 3 dormitorios principales con walk-in closet, 2 baños más 1 de visitas, sala de estar, pieza y baño de servicio con un terreno aproximado de 300m².

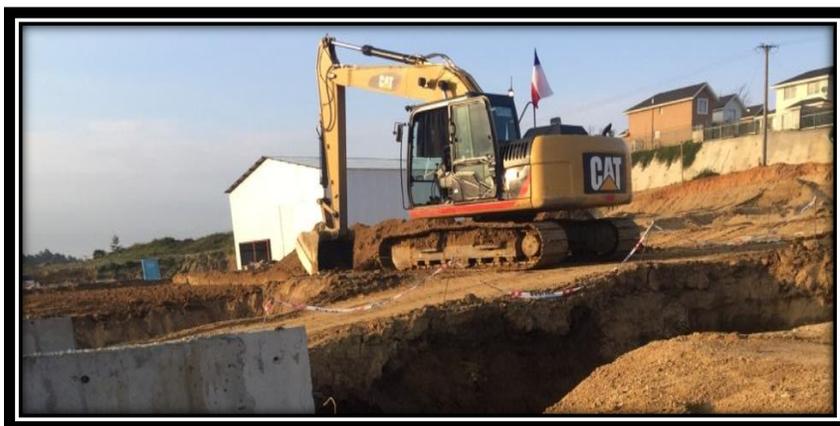
Figura 2-1. Excavación de terrazas.

La siguiente labor encomendada al alumno fue la supervisión de la excavación, ya que como el terreno había pasado por el proceso de escarpe, el cual no asegura de ningún modo dejar el terreno nivelado, se debía proceder al ingreso de otra maquinaria, en este caso, una excavadora, para así poder obtener un valor cercano al esperado respecto a la cota de patio para el posterior ingreso del rodillo compactador.

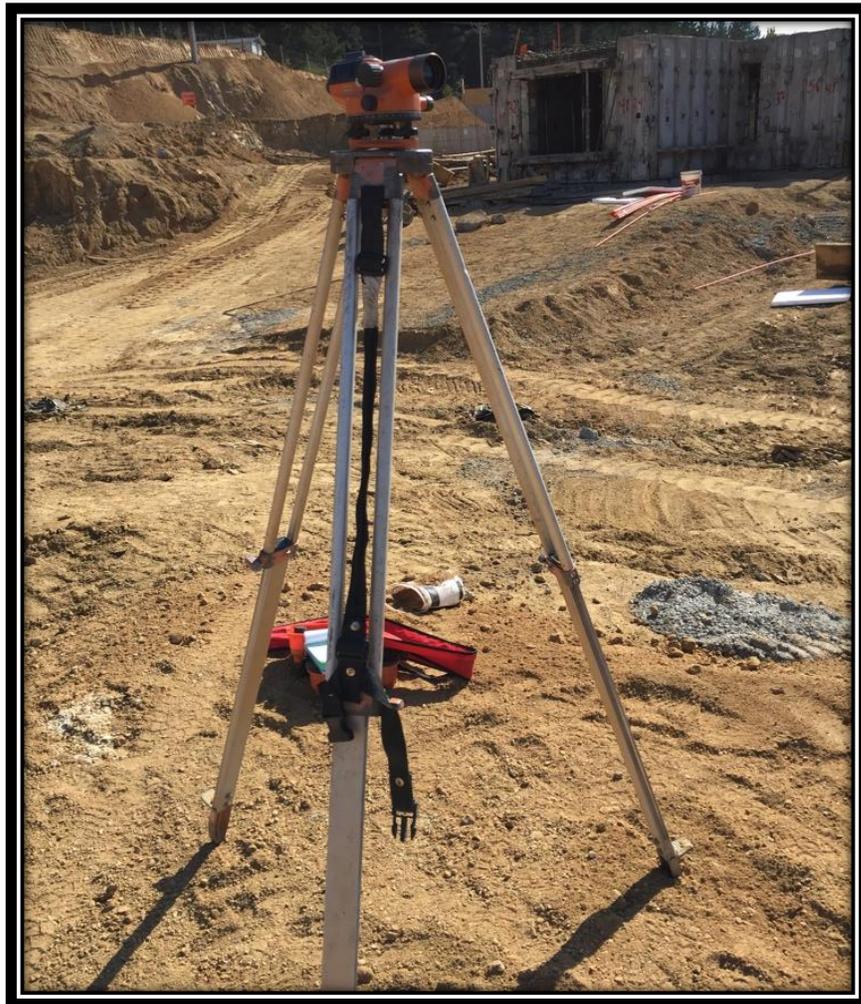
Figura 2-2. Nivelación de terrazas.

La toma de niveles es muy importante para toda construcción, ya que éstos le dan la altura esperada a la edificación, que se rige según planos y normas. El alumno fue el encargado de verificar que las terrazas tuvieran la altura necesaria guiándose por un punto de referencia (PR) ubicado al interior de la obra y otros fuera de ésta.

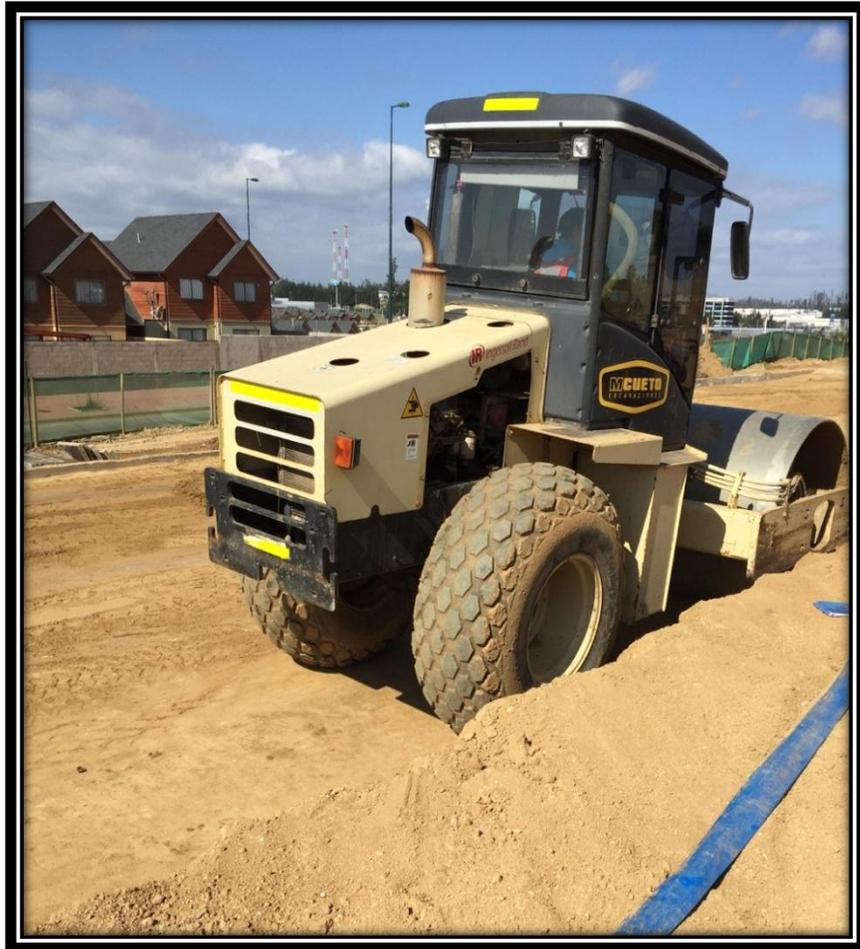
Figura 2-3. Compactación de terrazas.

El proceso de compactación se realizó con un rodillo compactador de 10 TN Ingersoll Rand.

Luego de que el terreno sea compactado, interviene un laboratorio encargado de verificar que la densidad máxima compactada seca del terreno sea la indicada para comenzar el proceso constructivo de la vivienda, es decir, que tenga una densidad lo más cercana al 100% con un margen de error de 2%.

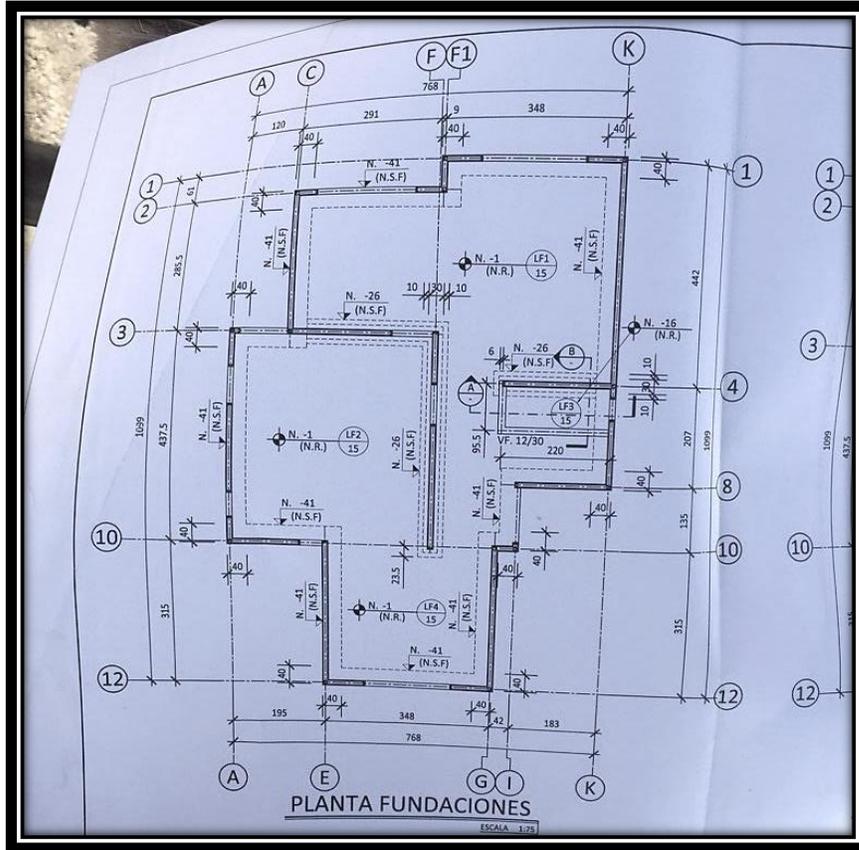
Figura 2-4. Plano planta fundaciones.

El trazado se realiza en referencia a un plano de planta de fundaciones, es por esto que el alumno debía verificar que el trazador y su ayudante cumplieran con las medidas solicitadas por los planos. Esta etapa es muy importante, ya que será el lugar que recibirá la mayor carga, por ende, debe estar hecho a la perfección. Para ello, las esquinas de cada parte del trazado se marcan con clavos de 4", el material que se utiliza para realizar este trabajo se llama pintacal y la herramienta con la cual se realiza este proceso es llamado calero, que es confeccionado por el mismo trazador.

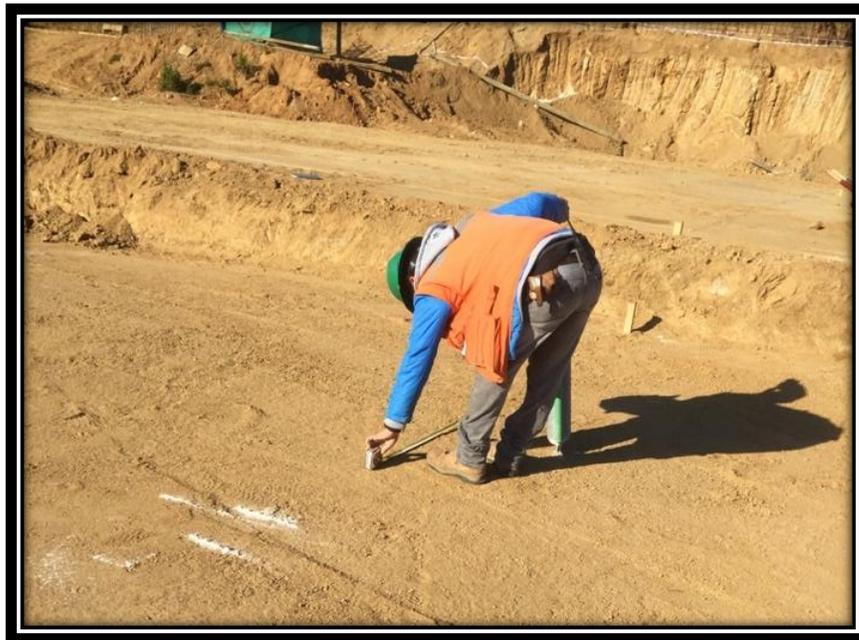
Figura 2-5. Mediciones para posterior trazado.

El trazado se hace en referencia a un PR que poseía cada terraza, el cual había sido instalado por un topógrafo. Este PR consistía en una estaca, la que contaba con la altura registrada para poder hacer todo tipo de cálculo respecto a las terrazas.

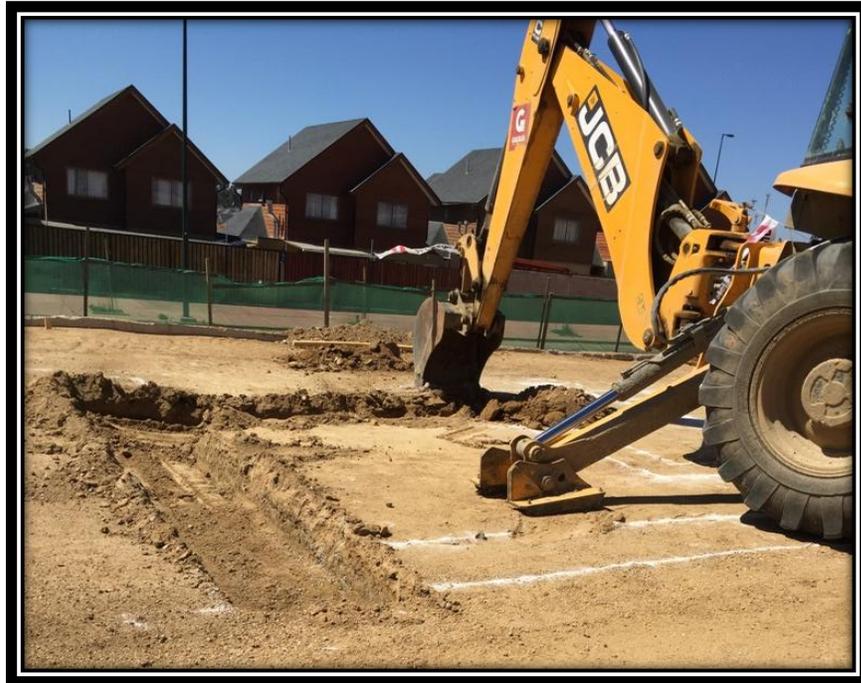
Figura 2-7. Excavación de fundación.

La excavación es realizada por una retroexcavadora marca JCB modelo 3CX y se hace acorde a un plano de planta de fundaciones. La principal función del estudiante fue verificar según los planos que las profundidades fueran las correspondientes, ya que la fundación en algunos segmentos no tenía la misma profundidad. Luego de esto, se instalaba un cerco de niveleta para replanteo de una fundación alrededor la excavación. Para corroborar si esta poseía la profundidad necesaria se verificaba con huincha de medir y una lienza, que estaba puesta marcando los ejes de los muros.

Es muy importante que la terraza posea la cota necesaria para cada tramo, ya que la fundación lleva una resistencia asociada a su forma, espesor, tipo de hormigón y tipo de enfierradura.

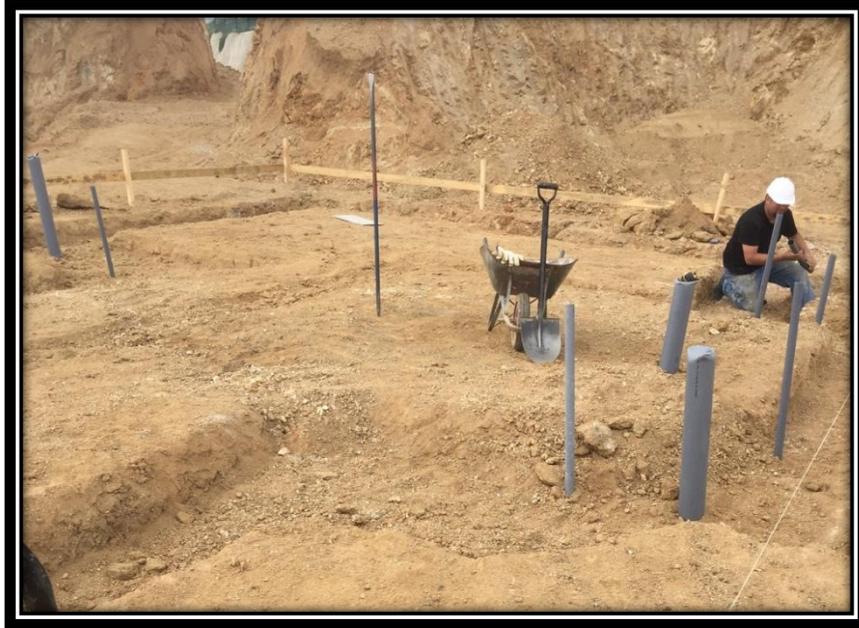
Figura 2-9. Instalación de tubos de alcantarillado y nivelación de excavación.

En esta partida los tubos de alcantarillado de tipo pvc sanitario de 110mm, 40mm, 50mm y 75mm deben quedar colocados según el plano, si los trabajadores no cumplen con los tipos de tubos, ángulos de instalación, uniones de buena

manera, lo más probable es que el sistema no funcione y la familia que utilice esa vivienda tenga problemas con las aguas servidas. Es por esto que el alumno debía supervisar con un plano de instalación de tubos de aguas servidas, que estos fueran instalados donde corresponden y con los ángulos correctos, así también verificando que luego de ser instalados sean tapados y compactados con una placa compactadora, además de emparejar la excavación en caso de desplazamiento de material y que así esta posea la profundidad necesaria y los niveles establecidos en los planos para que así los tubos no sufran daños ni movimientos.

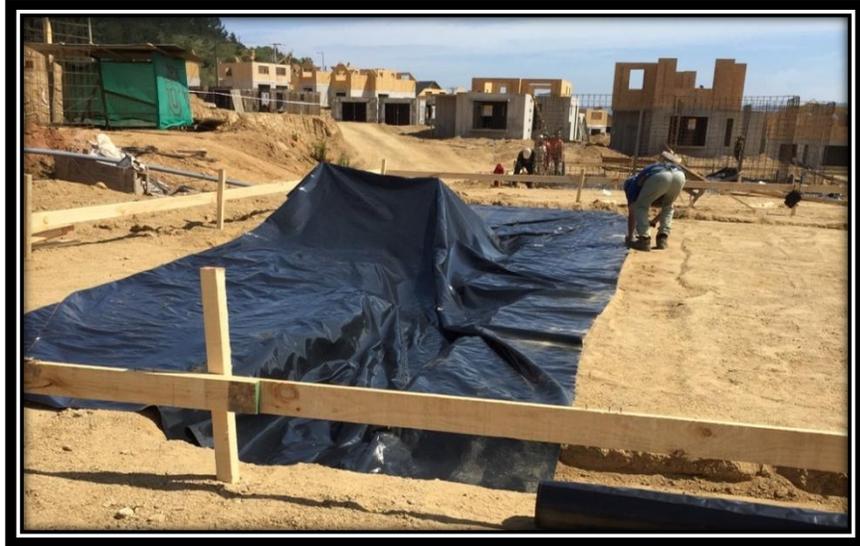
Figura 2-10. Impermeabilización de excavación de fundación.

La impermeabilización se realiza ya que la filtración de agua puede ser un factor para que la vivienda sufra serios problemas estructurales, pues el agua se lleva el fino del maicillo y eso puede producir socavones, es por eso que se utiliza polietileno de 0,2mm doble para que así la impermeabilización sea la más efectiva y segura posible, permitiéndole la salida de los tubos de aguas servidas.

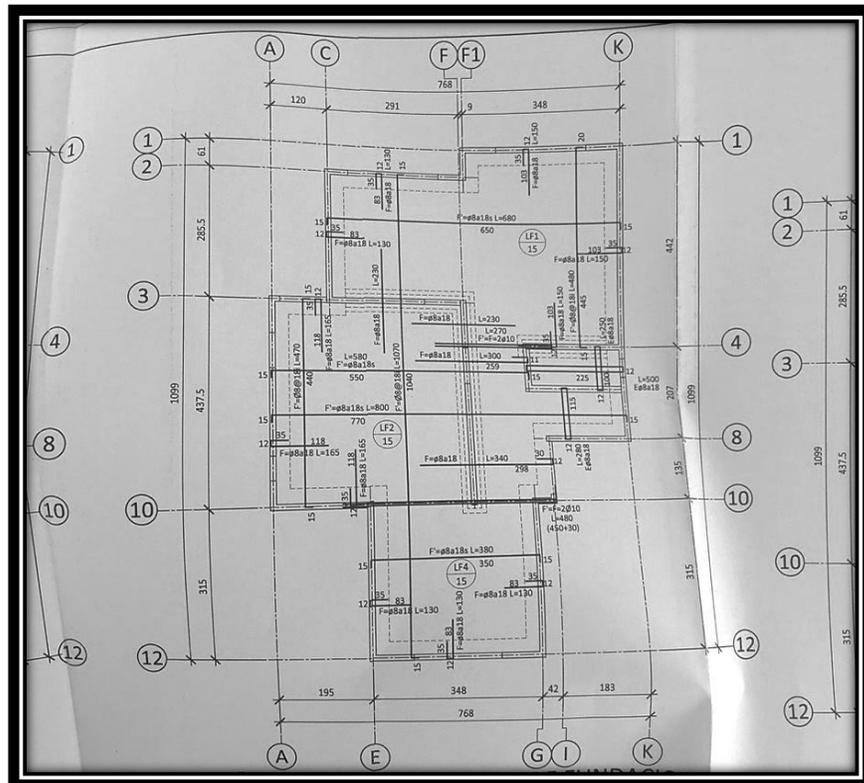
Figura 2-11. Plano planta armadura losa de fundaciones.

El alumno en esta partida estaba encargado de verificar que los tipos de mallas fueran de fierros de $\varnothing 8\text{mm}$ y $\varnothing 10\text{mm}$, también que sean colocados en el lugar correspondiente, además, que sean amarradas con acero galvanizado, que se respeten las distancias, cantidad, reparticiones, niveles, entre otras cosas. Todo esto está supervisado con un plano de planta losa de fundación.

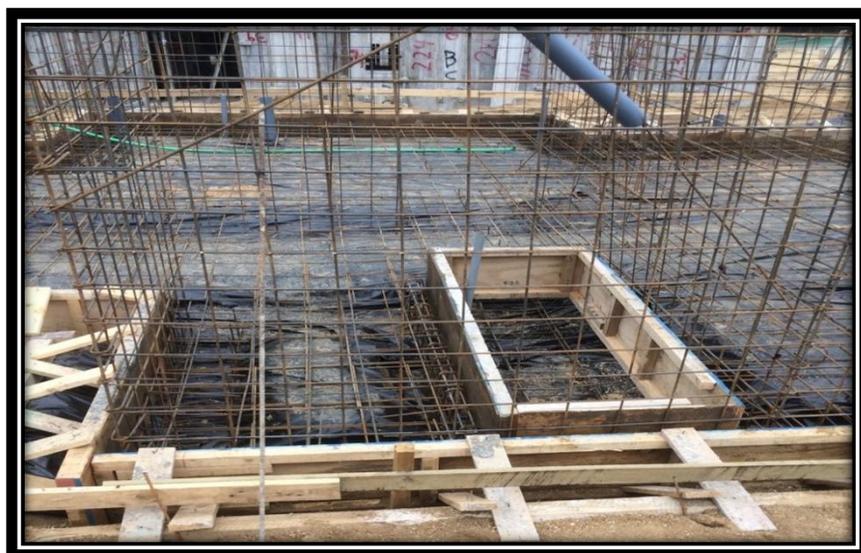
Figura 2-13. Instalación de moldajes fundación.

En esta partida debía supervisar que los moldajes fueran los correctos para todo el contorno de la vivienda, como también que éstos estuvieran bien sujetos para que al momento de hormigonar la fundación los moldajes no sufran eventuales movimientos, los cuales están contruidos con pinos de 2"x2" y terciado estructural pino genérico de 18mm dimensionado según el lugar que corresponda. La correcta instalación se verifica con una lienza instalada en el cerco de nivelación para replanteo, que tiene las marcas de los ejes de los muros y la posición de los moldajes alrededor de todo su perímetro.

Los moldajes llevan una película desmoldante colocada antes de su instalación.

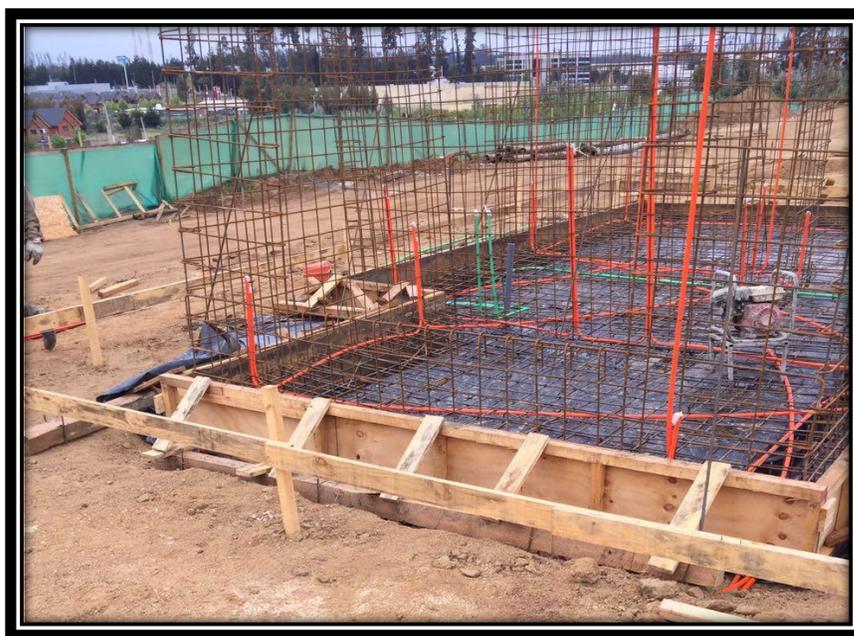
Figura 2-14. Instalación de tubos de electricidad y agua potable.

Una de las ventajas que tiene este material de Polifusión es que es muy resistente a la abrasión, al impacto, a los sismos, a las altas presiones y temperaturas y lo más importante es que tienen muy baja pérdida de carga.

La instalación de tubos de electricidad (tubería polif. 32mm y 20mm) es muy importante, ya que este sistema va dentro de la enfierradura, por ende, dentro de los muros de hormigón. Para que estos sistemas queden a la perfección, quien los instale debe tener un plano específico tanto del sistema eléctrico como del sistema de agua potable. Es por esto que el alumno debe supervisar que todo esté en el lugar que corresponde, igualmente de que estén bien sujetos para que cuando sea el momento de hormigonar los muros, no se corran y que, además tenga todos los elementos que dicen las EETT, por ejemplo codos, cajas eléctricas o distancia entre tubos.

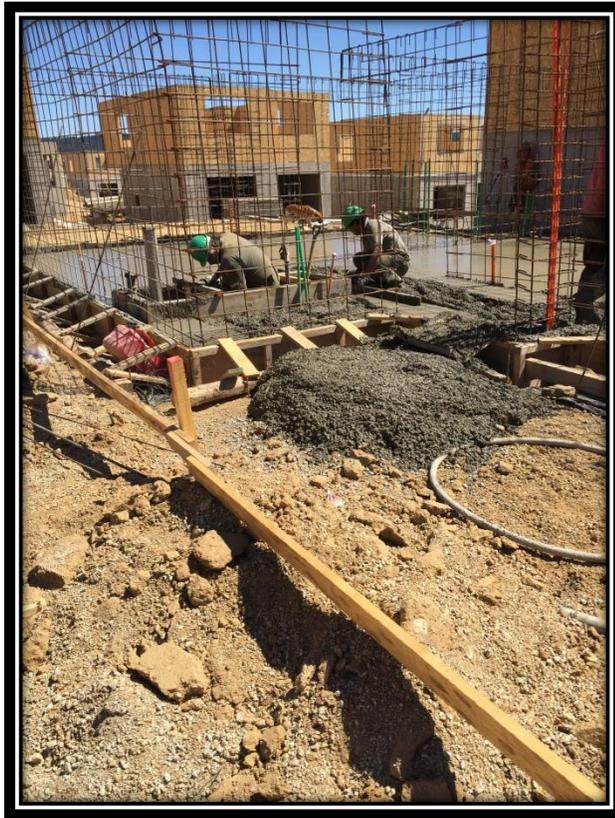
Figura 2-15. Hormigonado de losa fundación.

Para obtener una losa fundación de buena calidad, además de poseer una buena excavación, nivelación y un buen moldaje de fundación, se debe seguir paso a paso el proceso de hormigonado, es por esto que el hormigón utilizado para la

losa fundación, por especificaciones técnicas, debe ser H25(90) 20-12 y tener un acelerador de fraguado para que la losa obtenga su resistencia en el mínimo tiempo posible. La misión del alumno fue verificar que el hormigón fuese vibrado en su totalidad para que así no posea nidos de piedras y que llegue a la altura establecida según los planos. El vibrador utilizado es un vibrador de inmersión de 35mm. El margen de error de esta nivelación es de $\pm 1\text{cm}$.

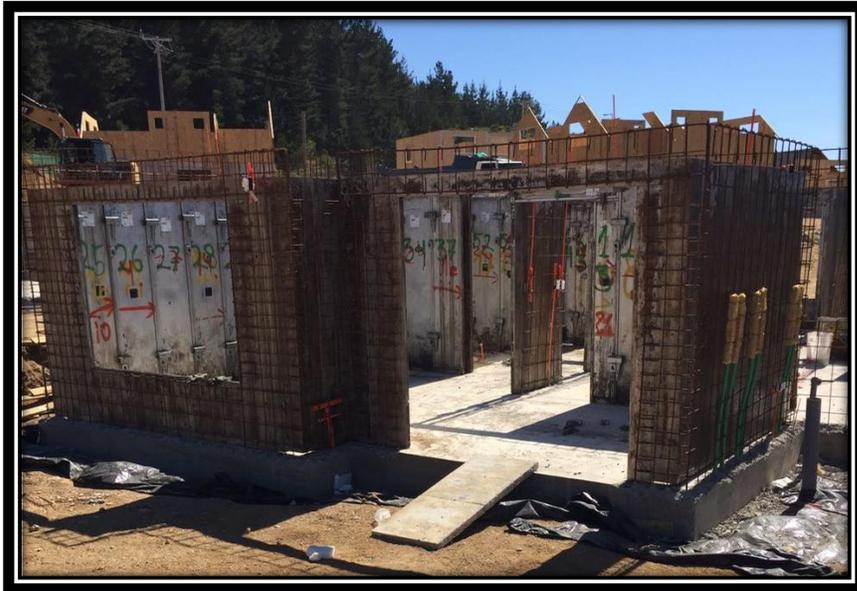
Figura 2-16. Instalación de moldajes Peri muros.

En este proceso, el alumno está encargado de supervisar la correcta instalación y fijación de cada una de las piezas utilizadas, además de velar por la seguridad de los trabajadores, ya que la instalación de estos elementos es totalmente manual.

Los trabajadores nivelaban los moldajes de diferentes maneras, ya fuese con nivel de carpintero o topográfico.

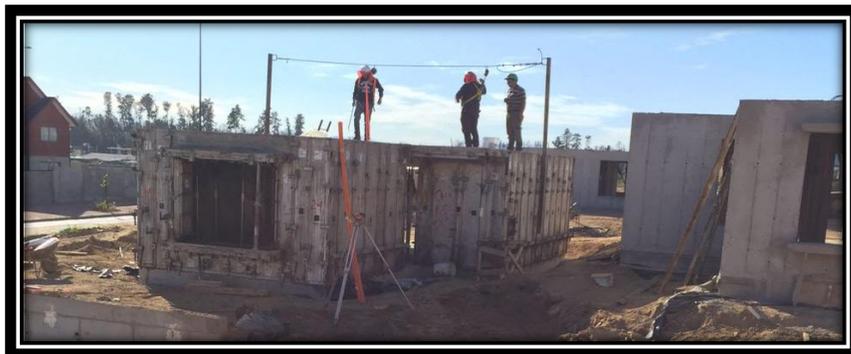
Figura 2-21. Hormigonado de muros y cielo.

El alumno fue el encargado de supervisar la prevención de riesgos y también el correcto hormigonado y posterior vibrado de toda la estructura.

El hormigón utilizado para muro y losa es uno H25 (90)20-12.

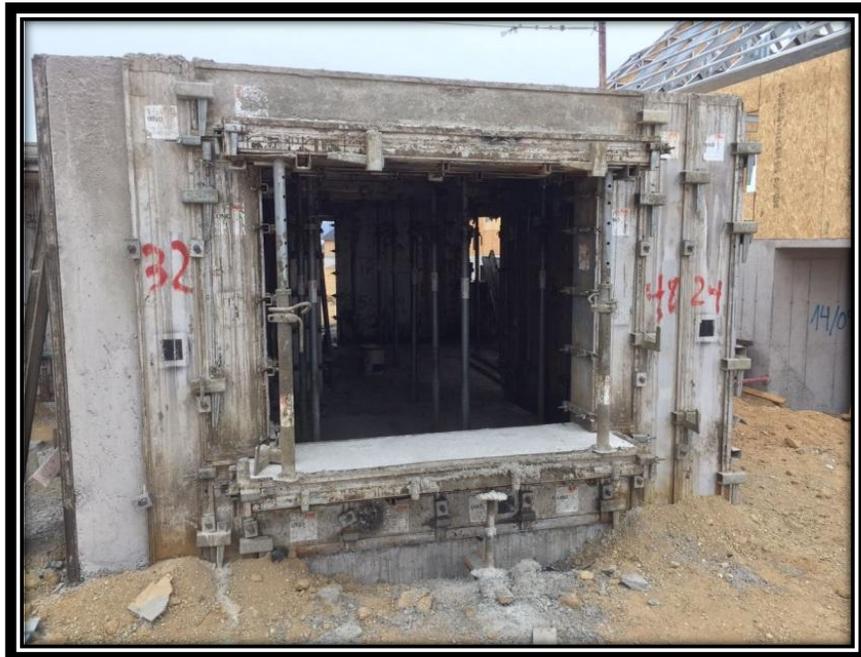
Figura 2-22. Retiro de moldajes Peri.

La labor del practicante en esta partida consistió en organizar el retiro de los moldajes para que así cuando fuese solicitado volver a utilizarlos estuviesen dispuestos para ser transportados de forma inmediata y segura por un trabajador o algún tipo de maquinaria.

Es muy importante el orden dentro de este paso, ya que de existir una pérdida de cualquier elemento que conforme el conjunto de moldajes, este no puede simplemente ser reemplazado y por ende paralizaría la partida de instalación de moldajes Peri muros y cielo.

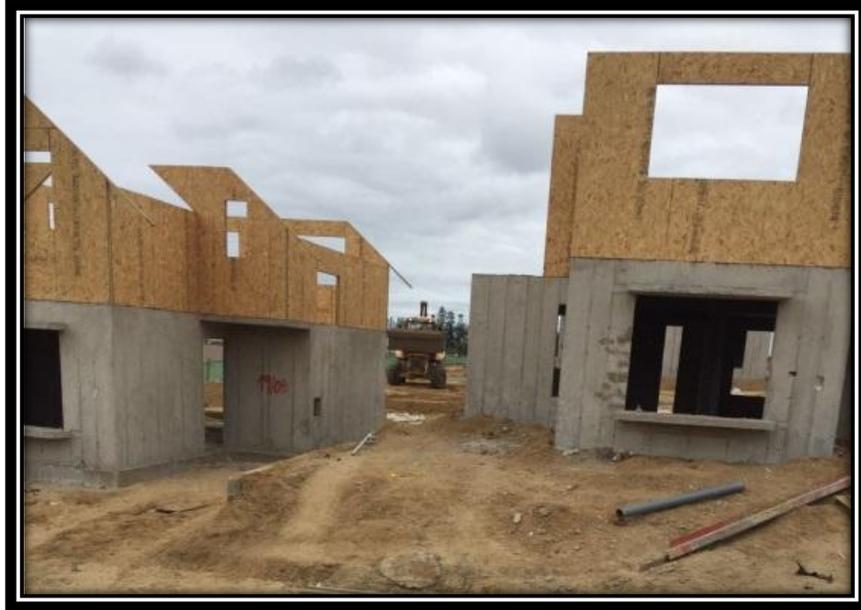
Figura 2-23. Instalación de paneles Sip.

La función del alumno en la instalación de los paneles Sip era principalmente corroborar que el trabajador utilizara el tipo de material establecido según las especificaciones técnicas, fuesen estos tornillos, pinos o grapas y que además se cumplieran todas las condiciones establecidas por el fabricante, ya sea método de instalación o inicio y término de la instalación.

Los paneles Sip consisten en una plancha doble de OSB de 11mm que en su interior lleva polietileno expandido. Su principal cualidad es que posee un muy buen sistema de aislamiento, tanto acústico como térmico.

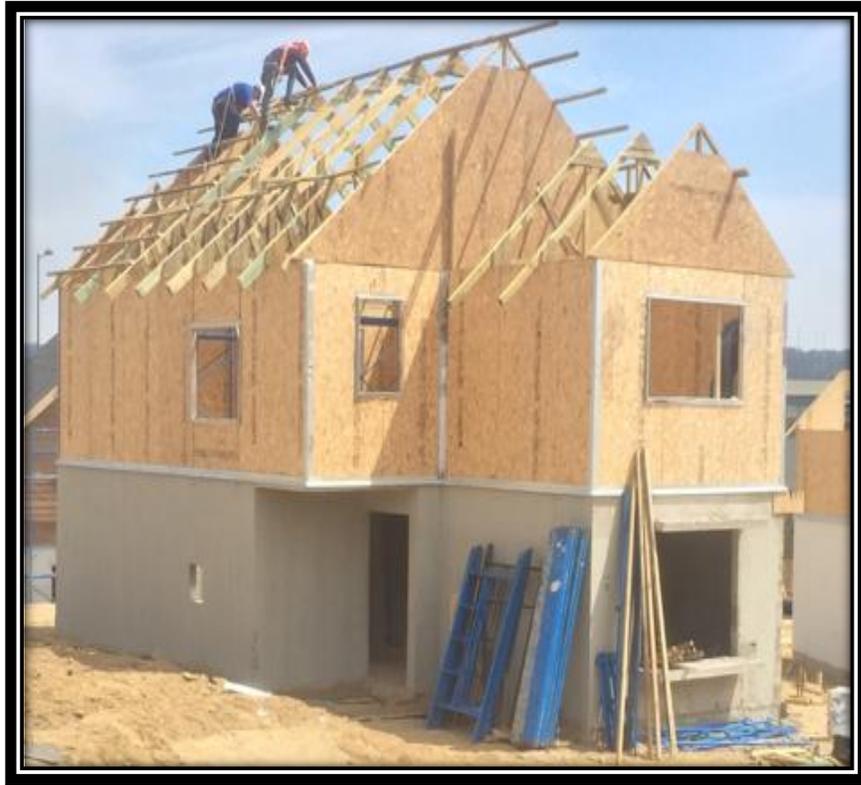
Figura 2-24. Construcción de techumbre.

Al terminar completamente la estructura de techumbre, lo que incluye la instalación de las cerchas, las cruces de San Andrés y las costaneras, se dará comienzo a la terminación de la cubierta.

Sobre las costaneras, se ponen de base 45 placas de OSB estructural de 1,2mt. x 2,44mt. x 11,1mm., luego se instala papel fieltro con el propósito de proteger el techo temporalmente y mantener la savia de las tejas deterioradas, además de repeler el agua y proporcionar una tapa adicional en forma de protección cuando falta alguna teja. Posterior a la instalación del papel, se procede a la instalación de la teja asfáltica, la que se caracteriza por tener una alta resistencia al fuego y de larga duración, por lo que los gastos de mantención son mínimos y la reposición del sistema bien instalado, es a largo plazo.

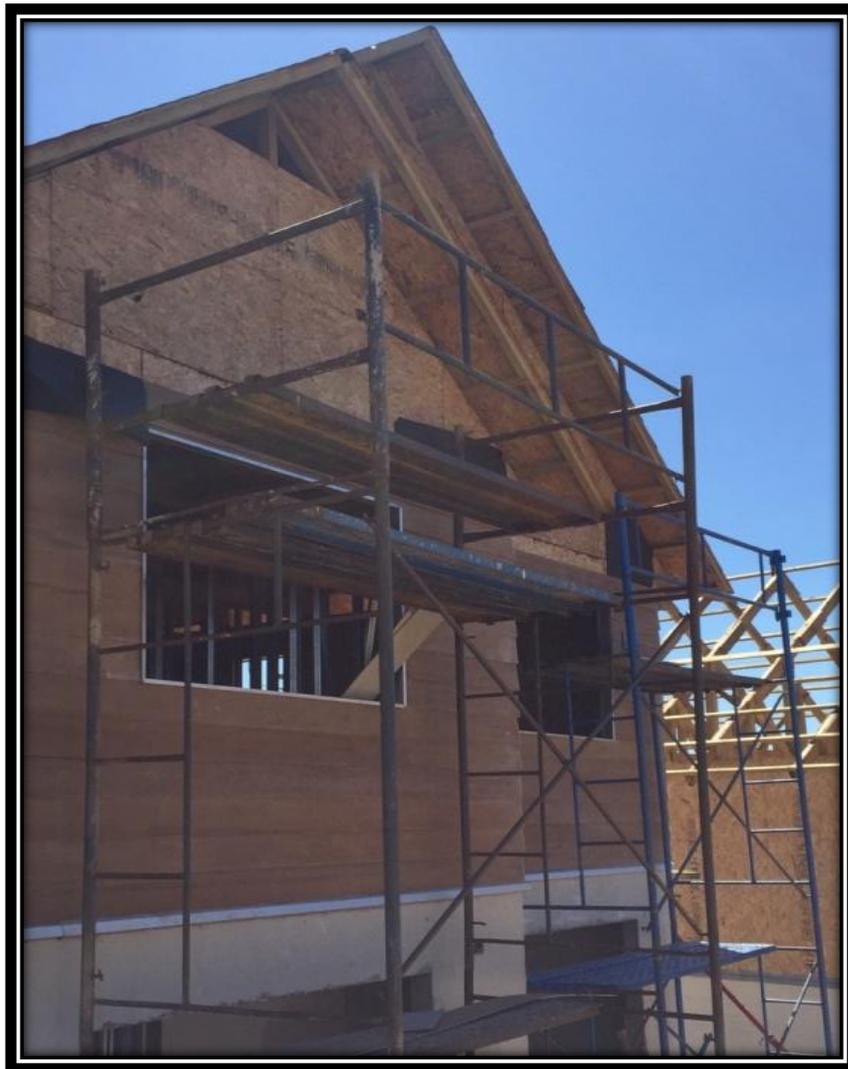
Figura 2-26. Instalación de papel fieltro y fibrocemento.

En este proceso el primer paso es dimensionar el papel fieltro acorde a la forma que posee el lugar en el que será instalado. Éste se instala con una corchetera stanley que utiliza corchetes de 5/16", este proceso se realiza por el contorno de la fachada del segundo piso de la vivienda. Posteriormente se procede a la instalación de planchas de siding fibrocemento 8mm 19x16 3.66m con clavos yeso carton 1 ½" las que anteriormente habían pasado por el proceso de pintado. El color puede ser caoba o castaño, éste viene especificado en las EETT y eran dimensionadas para cubrir toda la fachada del segundo piso. La función del alumno en esta partida fue supervisar que el papel fieltro y las planchas de siding fueran dimensionados acorde a los planos, además de asegurarse que éstos sean instalados respectivamente con clavos y corchetes. Además de estar siempre previniendo cualquier tipo de accidente.
