**INFORME DE PASANTÍA EN EMPRESA INGENIERÍA Y CONSTRUCCIÓN
SIGDO KOPPERS.**

Trabajo de titulación para optar al título
de Técnico Universitario en
CONSTRUCCIÓN

La empresa en la cual se desarrollará la práctica está encargada de realizar una ampliación de la planta de tratamiento de aguas servidas. La construcción está ubicada en camino el Trebal 3000, Padre Hurtado, en la Región Metropolitana.

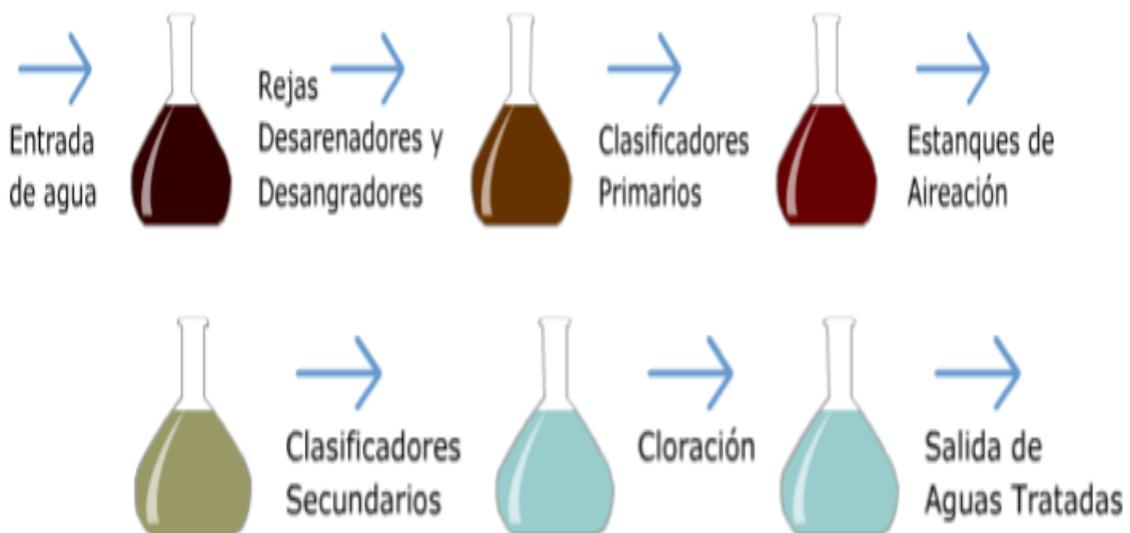
1-1 Representación del proceso de tratamiento del agua Representación del tratamiento de los sólidos presente en el agua (fuente: página web de aguas andinas)

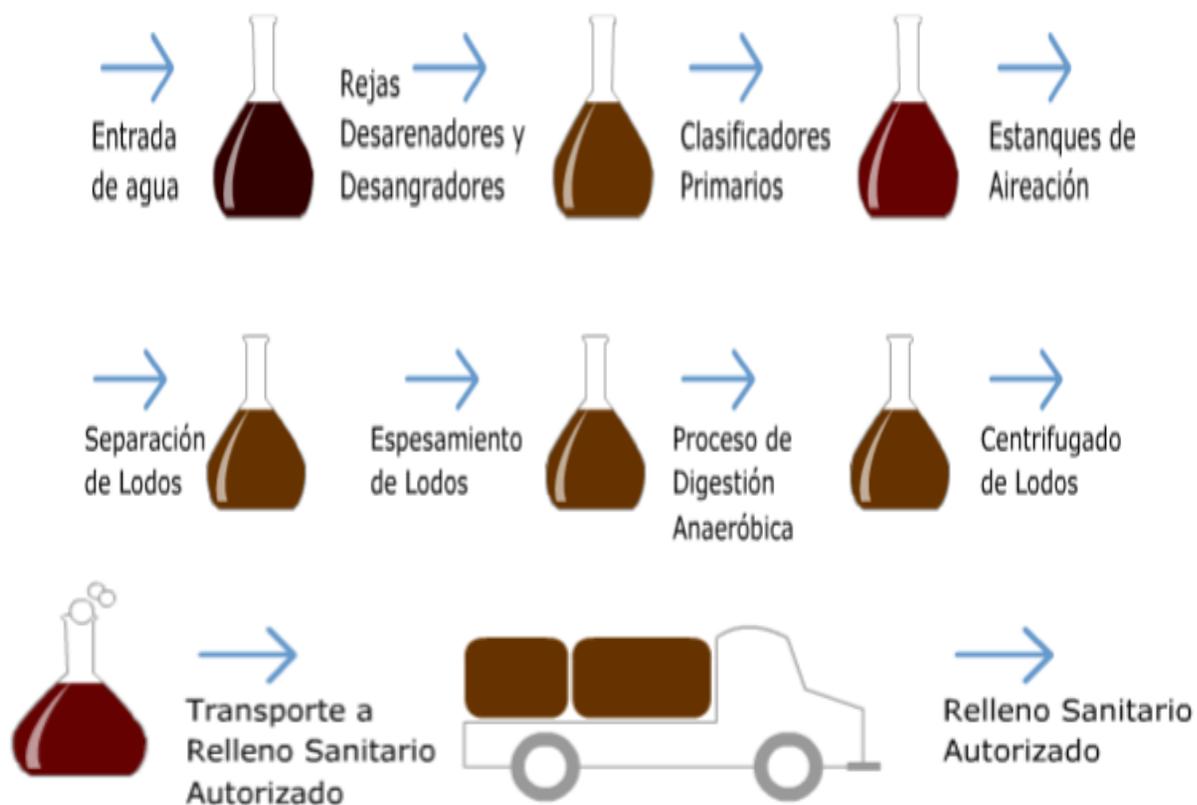
Las aguas servidas no solo traen aguas contaminadas sino también sólidos los cuales son usados como fertilizante o otras actividades, para ello llega un proceso en el cual separa los solido de los liquido, este proceso ocurre luego de pasar por el estanque de aireación hasta su extracción de la planta por camiones los cuales están diseñados para la extracción de este material como se muestra en la siguiente figura.

Figura 1-2 Representación del tratamiento de los sólidos presente en el agua(fuente: página web de aguas andinas)

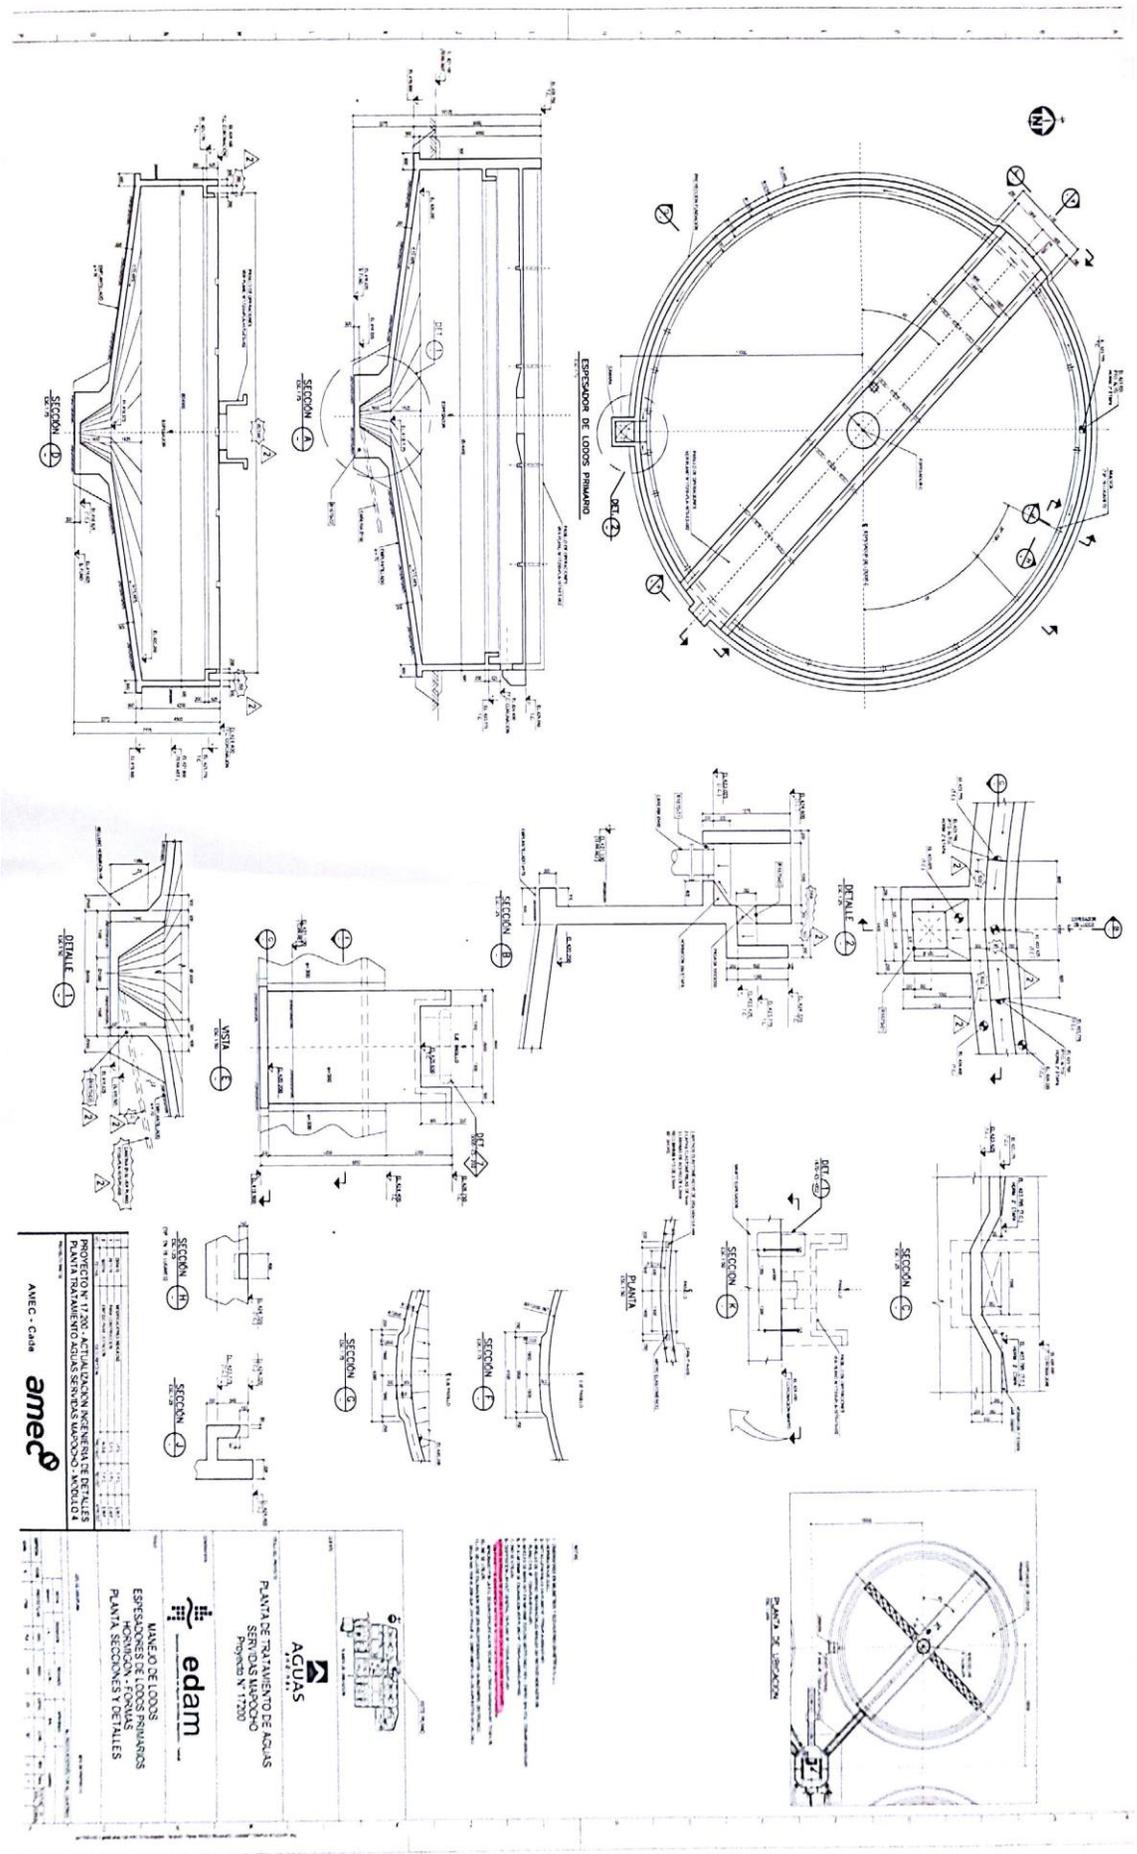
Figura 2-3 Plano espesador de lodos primarios. (fuente: escáner de plano)

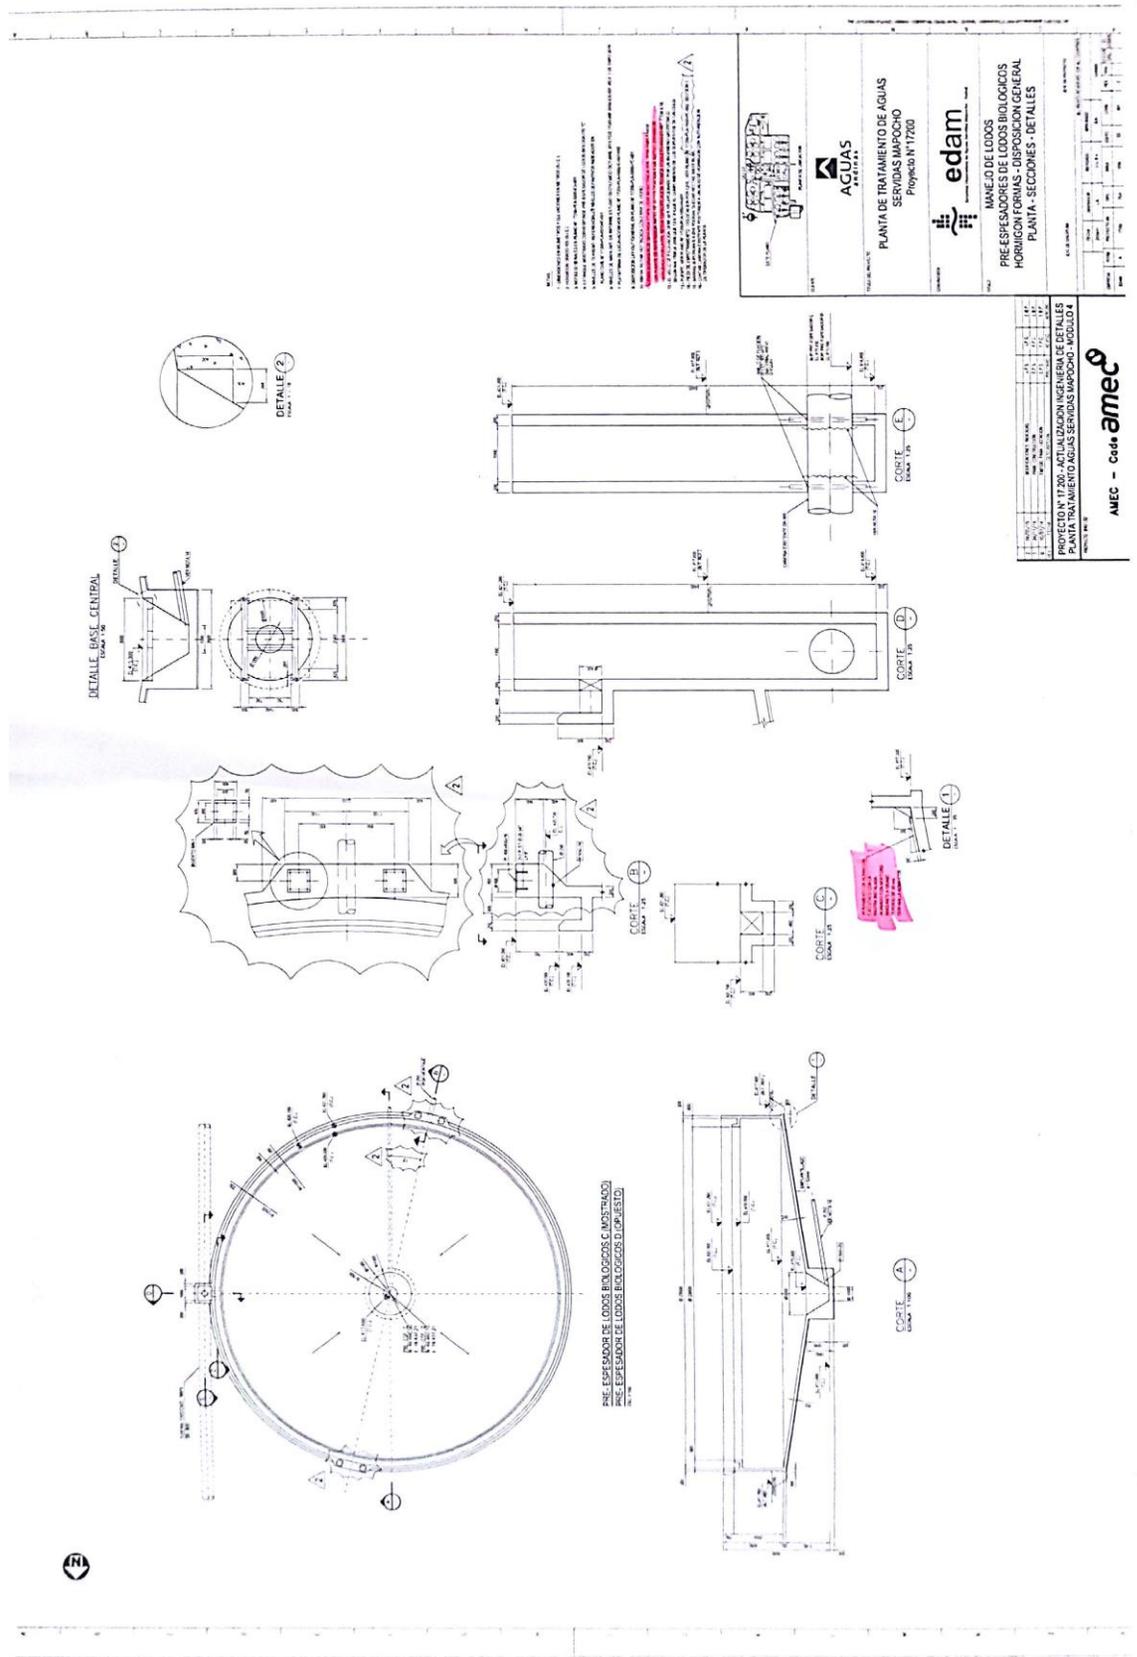
Figura 2-4 Plano pre-espesadores de lodos. Disposición general.(fuente: escáner de plano)

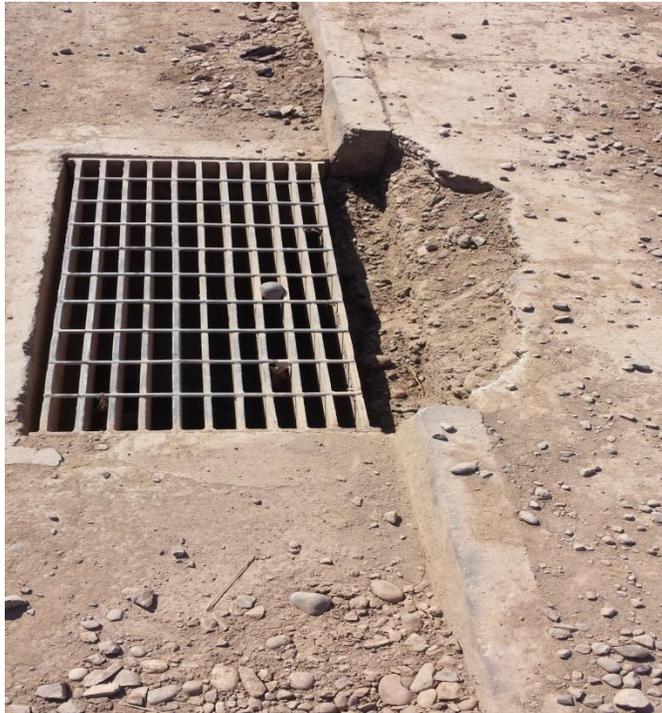
Figura 2-6 Calzada dañada la cual está dentro del punch list(fuente: foto tomada durante la práctica)

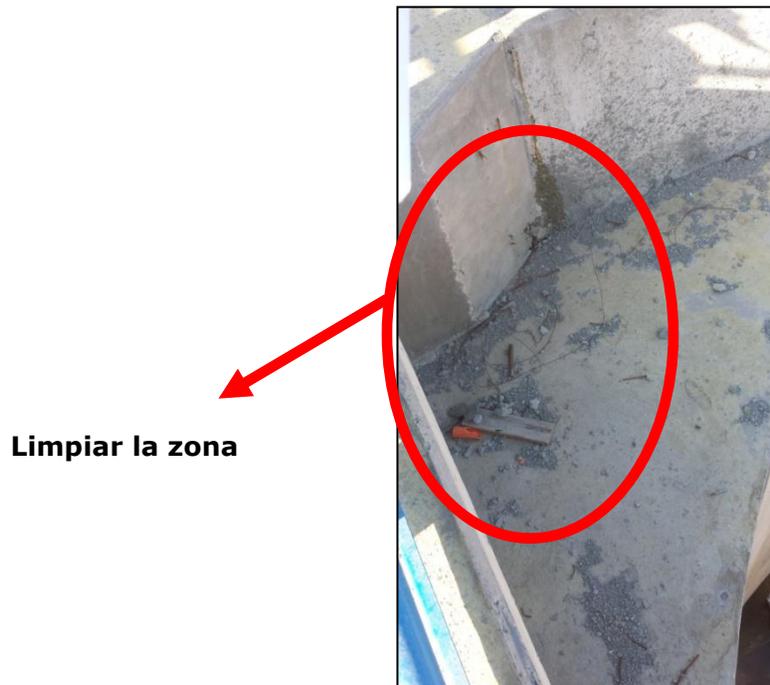
Figura 2-11 Imagen del punch list, muestra sector donde se debe realizar limpieza(fuente: foto tomada durante la práctica)

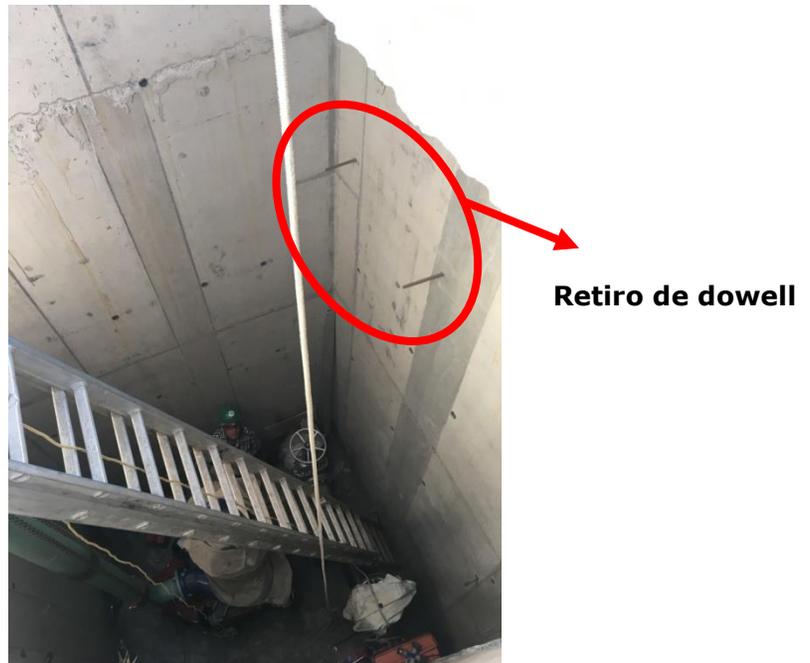
Figura 2-12 Retiro de dowell, solicitado por ITO(fuente: foto tomada durante la práctica)

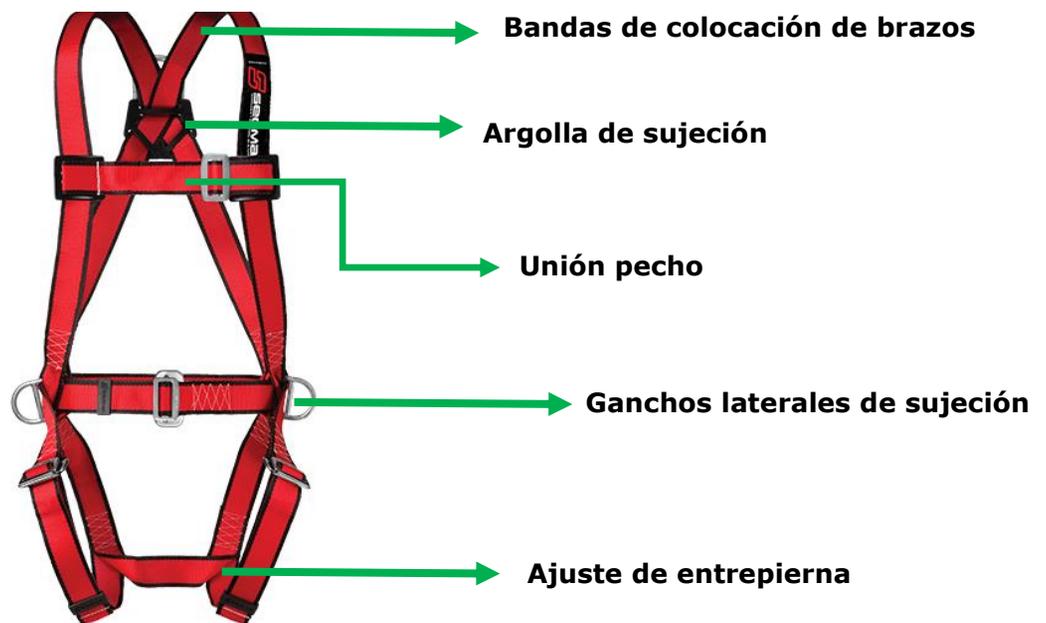
El arnés es una de los elementos más utilizado en un trabajo en altura este tiene la función de detener la caída libre de una persona. Este elemento es obligatoria para los trabajos de una altura de 1.8 metros o superior. los arneses están compuesto de correas, cintas tejidas de nylon, poliéster o de otro tipo que aseguran alrededor del cuerpo de la persona, de forma que si ocurre una caída la fuerza de impacto se distribuya a través de todo el cuerpo.

Figura 2-14. Arnés de seguridad de trabajo en altura y su estructura(fuente: realizado por Felipe gonzalez)

Antes de su colocación se debe verificar que los elementos de del arnés estén el buen estado (sin cortes, costuras en buen estado y los elementos metálicos sin daños).para su colocación se debe colocar en la parte superior en los brazos, asegurando que la unión en pecho se encuentre horizontal. Luego ajuste los dispositivos de las piernas asegurándose que se sienta cómodo, si no es así, se debe volver a ajustar. El arnés debe quedar ceñido al cuerpo de forma cómoda si no es así podría ocasionar lesiones en caso de caídas.

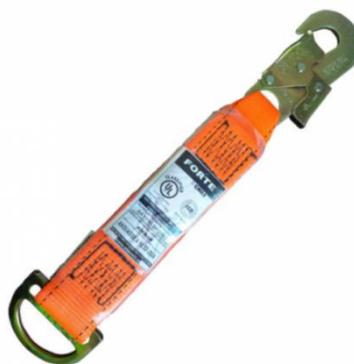
La mayoría de los arneses cuentan con un absorbedor de caídas, este debe ser capaz de disminuir la fuerza de rendado.los amortiguadores de caída tienen un funcionamiento que consiste en una cinta cosida unida entre recubierta por una funda de plástico la cual no se debe quitar. En caso de una caída se romperá la funda de pastico la cual dará paso a la cinta cosida la cual comenzara a romperse y desgarrarse en las costuras de mane que va frenando la caída. Este se ubica la mayoría de las veces en la parte de atrás del arnés. Al igual que el elemento anterior se debe revisar si la funda de plástico está en buen estado y la cinta está en perfecto estado.

Figura 2-15 Absorbedor de impacto(fuente: google imágenes)

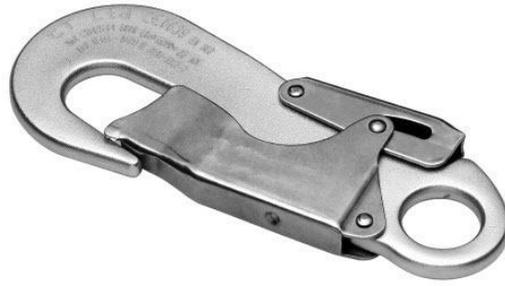
Este absorbedor puede llevar un mosquetón el cual sirve como anclaje en un andamio o en alguna superficie lo suficientemente resistente para realizar el trabajo de manera segura.

Figura 2-16 Mosquetón

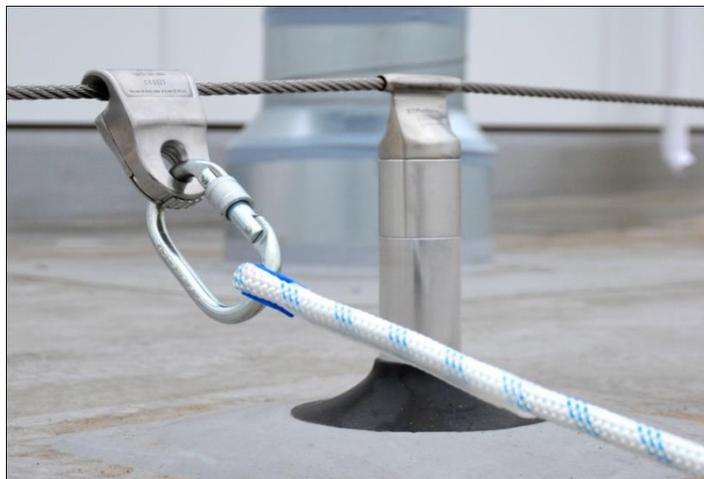
Si no existe una superficie resistente para realizar el trabajo se debe colocar una línea de vida la cual permite el desplazamiento a lo largo del área en altura. Esta tiene un anclaje inicial, un intermedio, y uno terminal además de esto tiene un tensor el cual permite la tensión adecuada del sistema y por último una línea la cual será por la cual se puede desplazar.

Figura 2-17 Línea de vida(fuente:google imagenes)

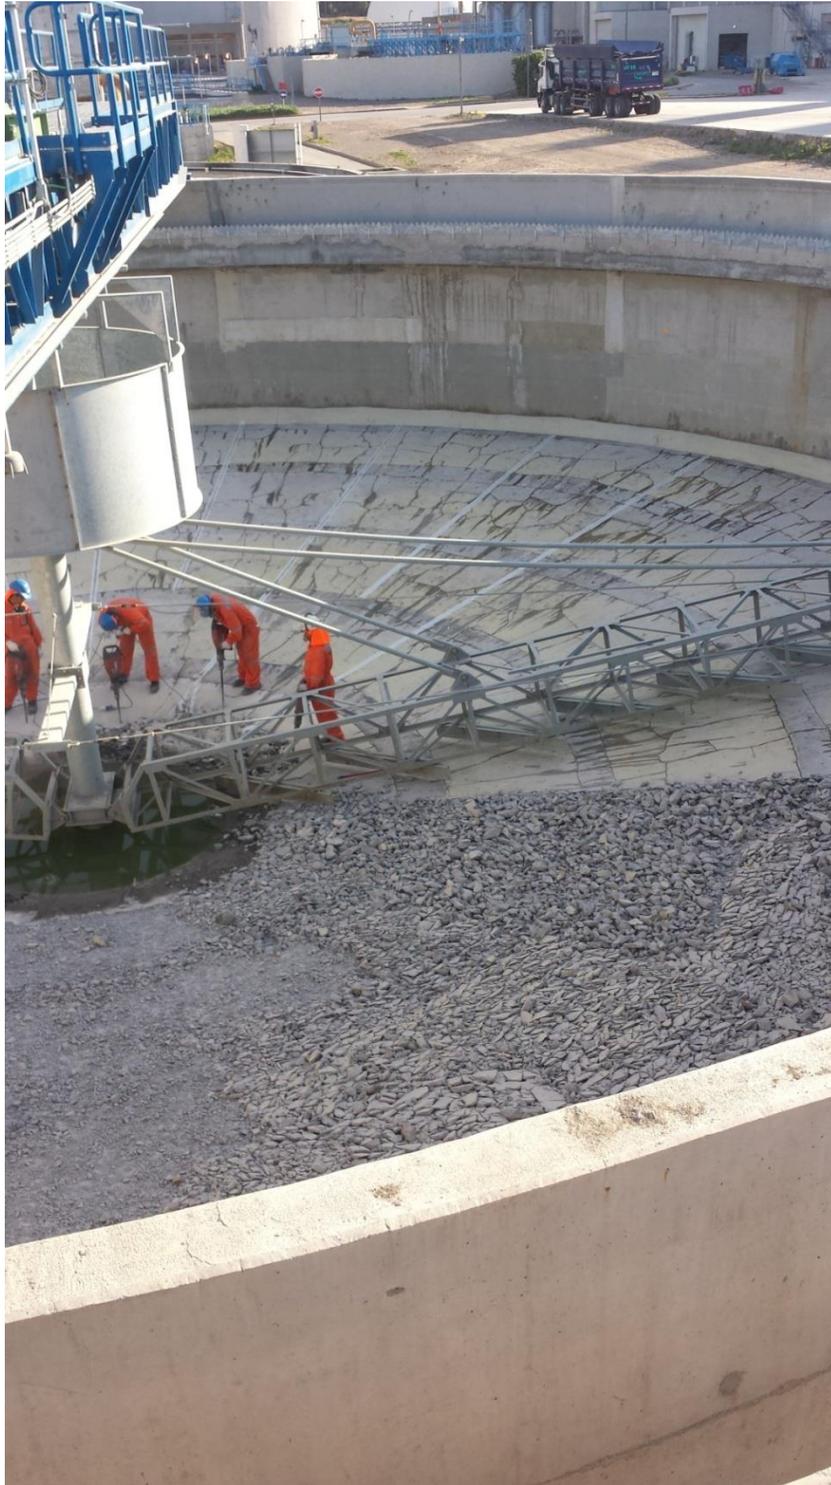
Esta es la actividad más importante en la cual el alumno estuvo presente, en la cual se realizó un seguimiento de un vaciado de hormigones de segunda etapa en el espesador de lodo. Esta actividad de hormigonado se realizó anteriormente pero esta presentó problemas por lo que se tuvo que demoler el hormigón de segunda etapa anterior. Por esta razón era una actividad crítica, específicamente se tiene que hacer una supervisión en el proceso constructivo.

Figura 2-20 Demolición de hormigón de segunda en estaque espesador de lodos primarios. (fuente: foto tomada durante la práctica)

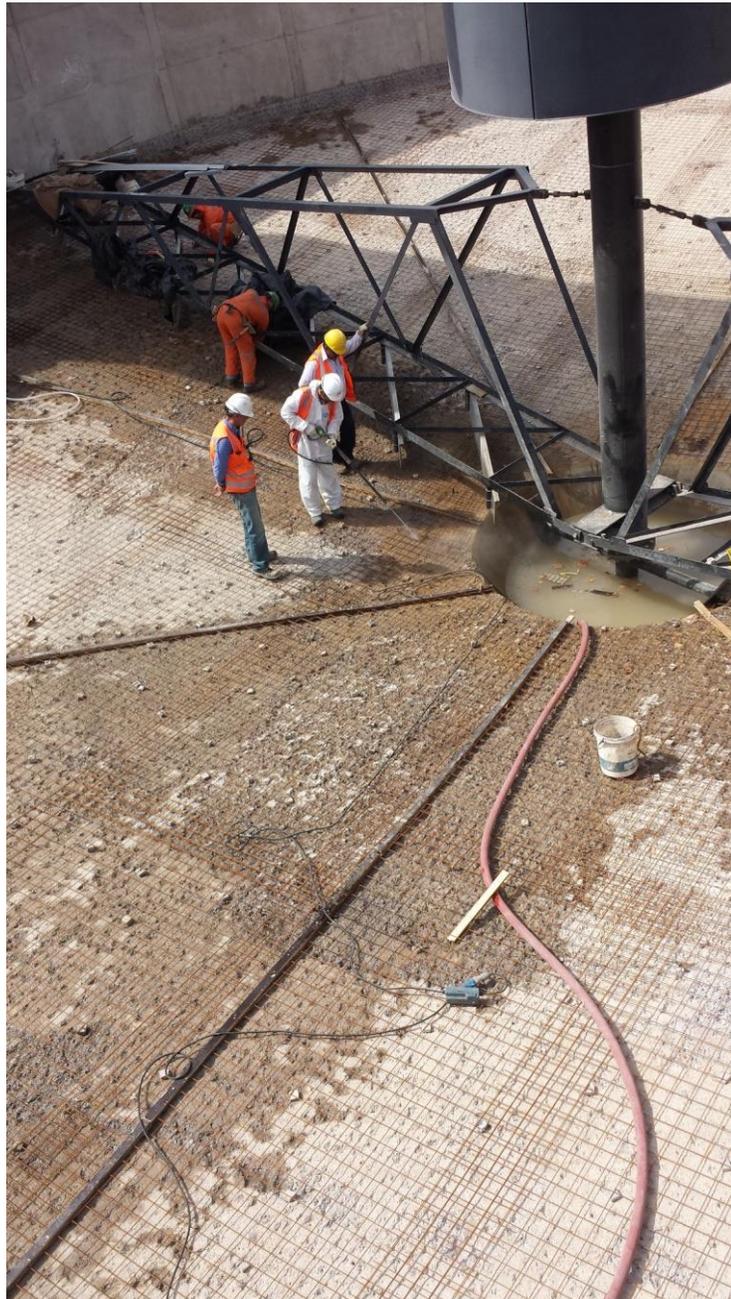
1. limpiar el área previa instalación de malla Acma mediante barrido o soplado para posterior, para asegurar que la superficie no tenga polvo, partes sueltas o mal adheridas.

Figura 2-21 hidrolavado del espesador de lodos primario(fuente: foto tomada durante la práctica)

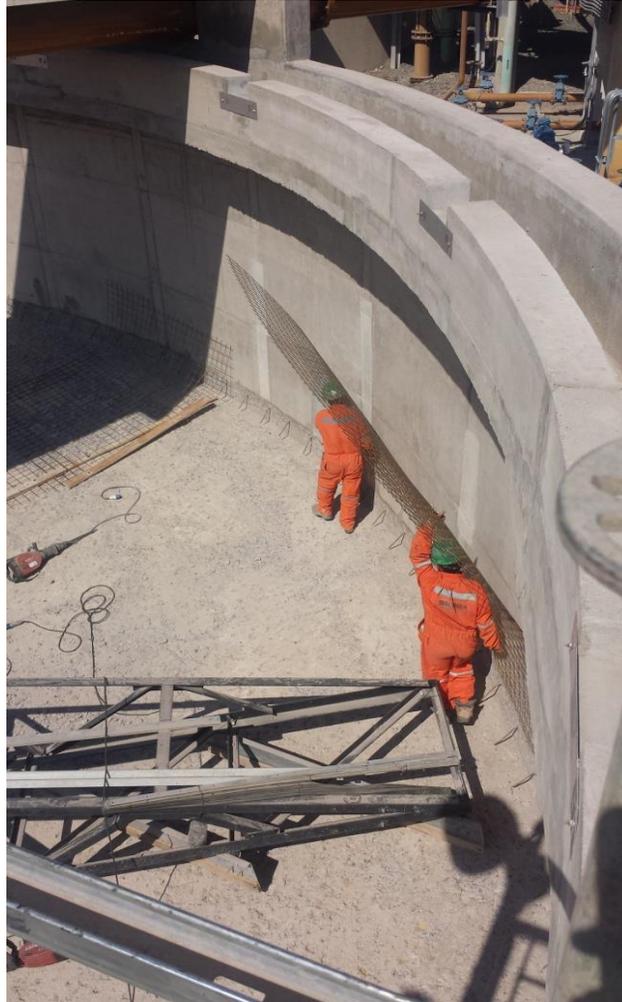
2. Para asegurar la separación de la malla con el radier y evitar el pandeo se utilizan separadores de enfierradura "calugas" los cuales serán instalados cada 60 cm o donde sea necesario la mantener el recubrimiento superficial acordado (25mm +/- 5mm).

Figura 2-22 Colocación malla Acma(fuente: foto tomada durante la práctica)

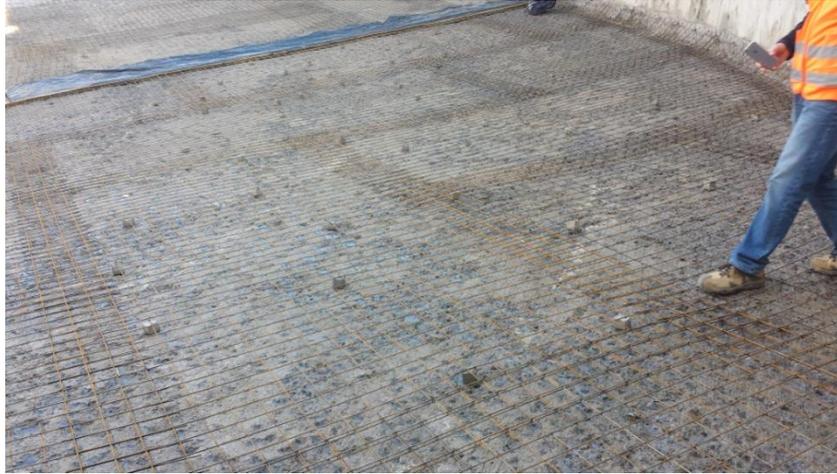
Figura 2-23 Calugas de hormigón ya instaladas. (fuente: foto tomada durante la práctica)

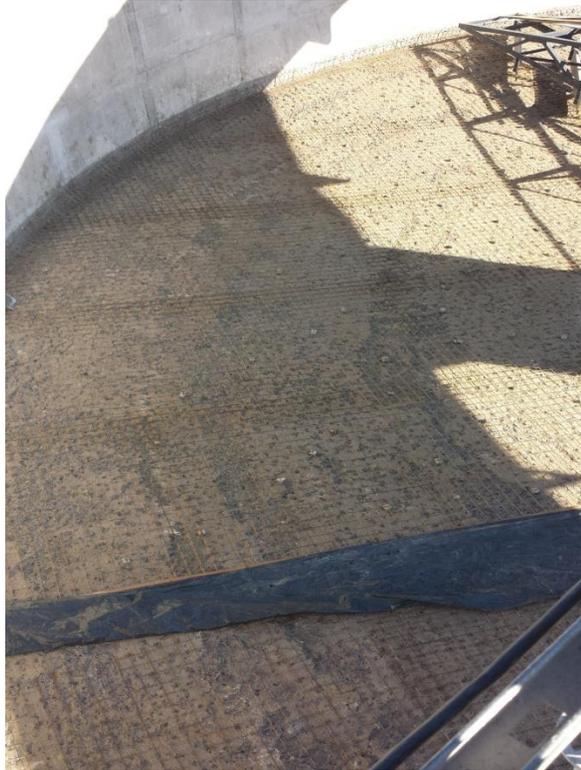
1. El hormigón sobre el cual se debe instalar el sika látex tiene que estar previamente saturado como mínimo 24 horas

Figura 2-24 Superficie S.S.S(fuente: foto tomada durante la práctica)

2. Antes de colocar el Sikalates la superficie debe encontrarse húmeda, es decir saturada superficialmente seca.

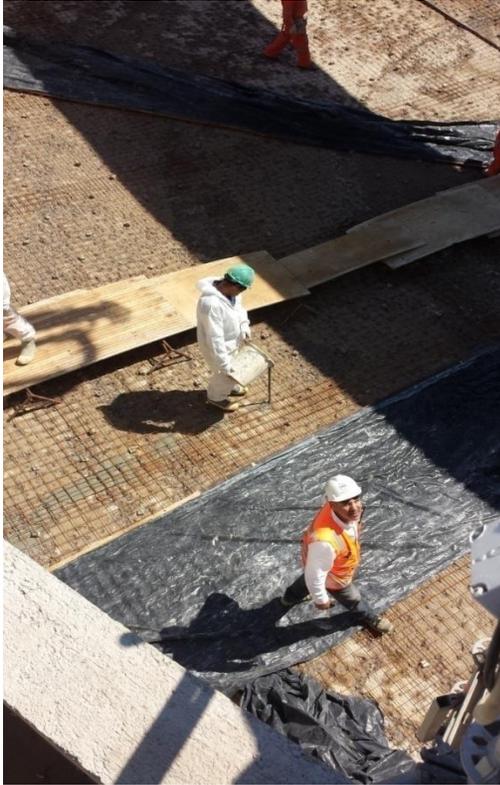
Figura 2-25 Colocación de Sikalutex previo al hormigonado(fuente: foto tomada durante la práctica)

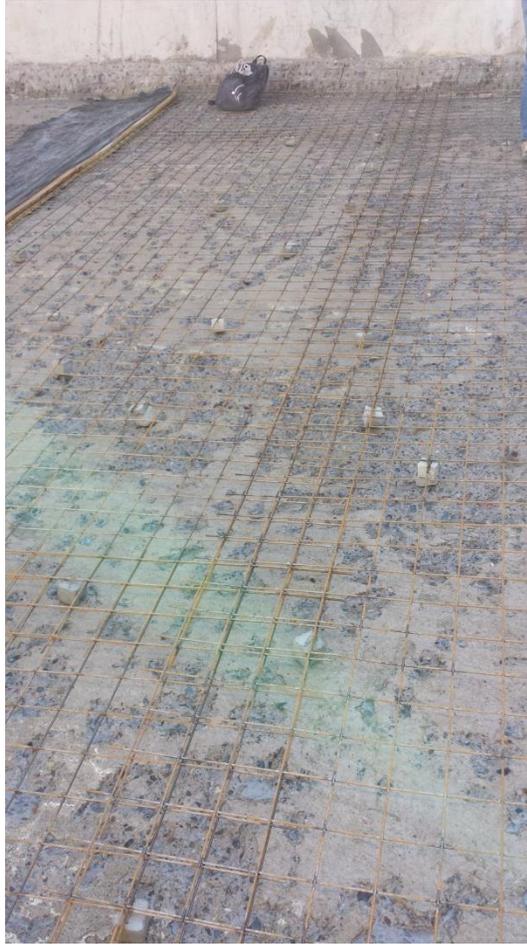
3. Se debe colocar el sikalutex de manera que produzca una capa delgada aproximadamente 2mm de espesor, esto se debe hacer minutos antes de la colocación del hormigón o como máximo 30 min antes del contacto con el hormigón.

Figura 2-26 Sikalatex colocado(fuente: foto tomada durante la práctica)

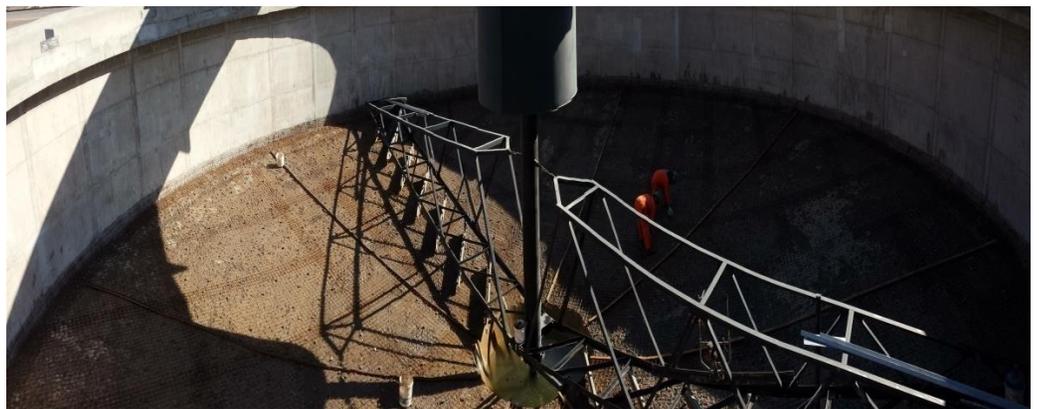
1. En este caso el vaciado del hormigón se realizara en 8 etapas alternadas de un octavo de estanque cada una. esta superficie es de aproximada mente 56m².

Figura 2-27 Espesador de lodo previo al hormigonado(fuente: foto tomada durante la práctica)

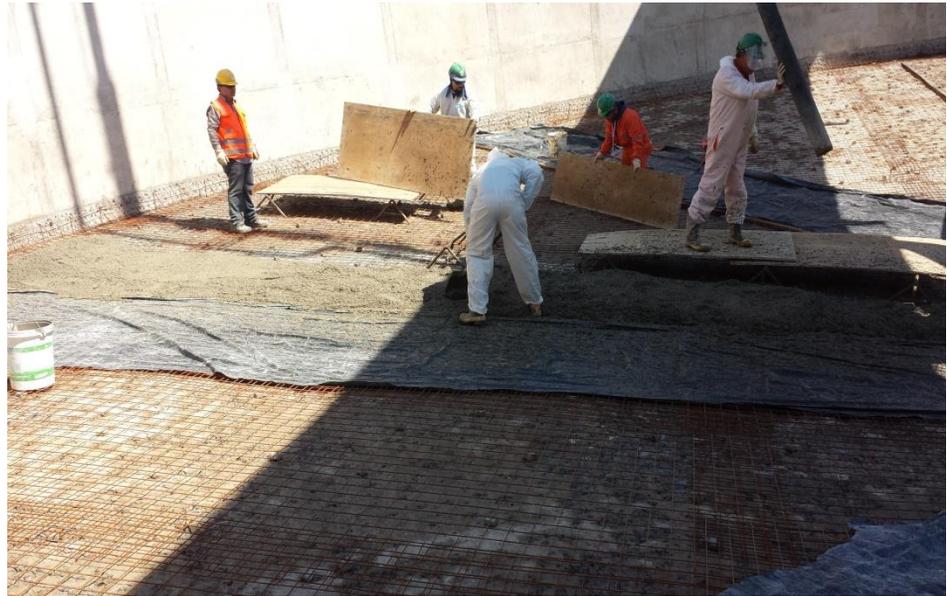
6. Para el tránsito y colocación del hormigón será por caballetes los cuales serán colocados previamente a la colación para disminuir que el hormigón pierda humedad.

Figura 2-28 Colocación del hormigón en la losa sobre caballete(fuente: foto tomada durante la práctica)

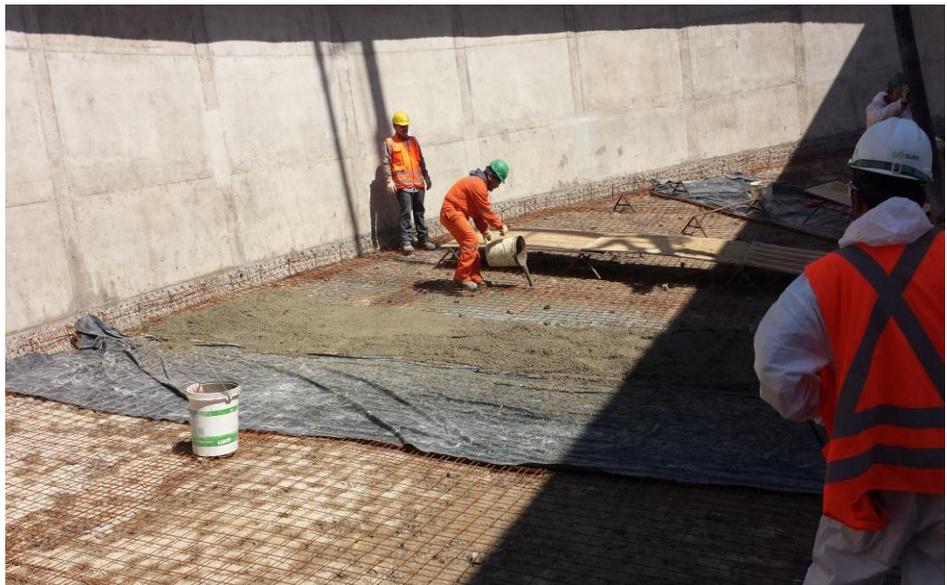
7. El orden de vertido del hormigón se realizara desde dentro hacia fuera de la losa.

Figura 2-29 Colocación de Sikalutex a medida de la colocación del hormigón(fuente: foto tomada durante la práctica)

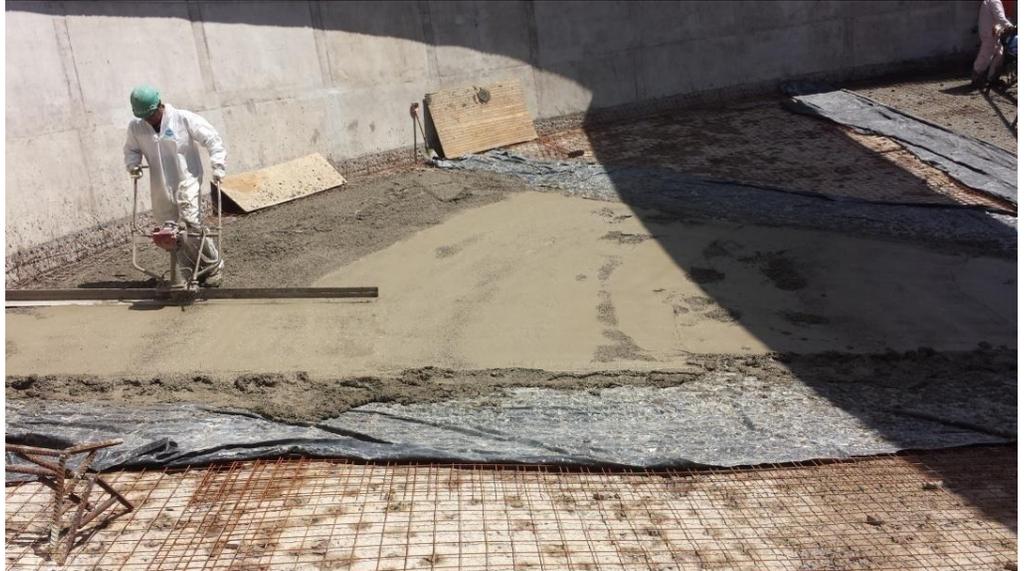
8. El vibrado y nivelación del hormigón será mediante regla vibradora y el giro de la rastras, asegurando la comparación y nivelación del hormigón. El es acabado será mediante la alisadoras mecánicas las cuales pulirán las superficie.

Figura 2-30 Vibrado del hormigón mediante regla vibrado(fuente: foto tomada durante la práctica)

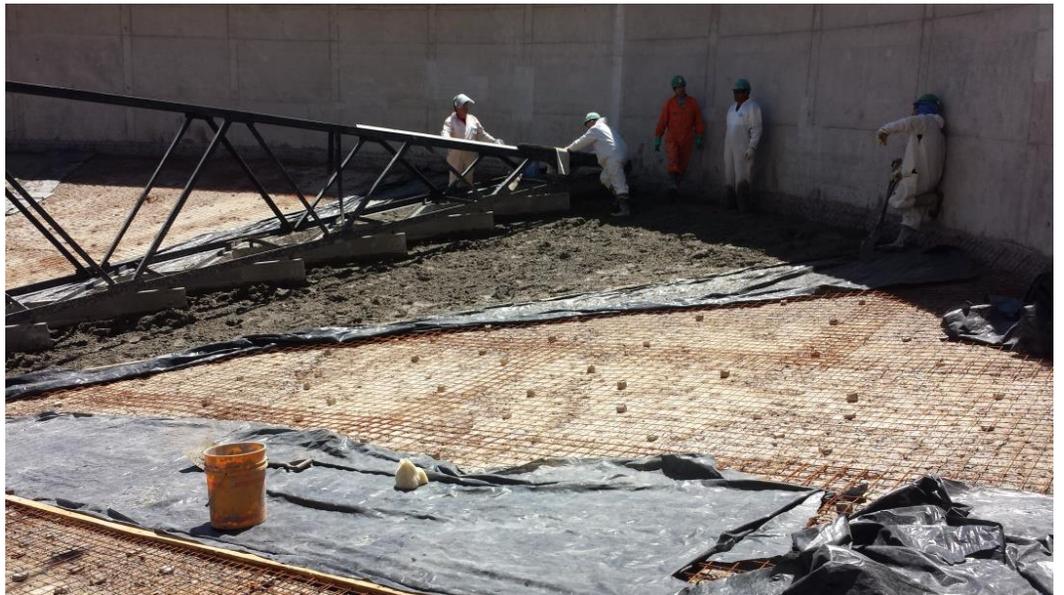
9. Una vez terminada se debe girar la rastra para asegurar que no se produzcan fallas.

Figura 2-31 Giro de la rastra para asegurar un nivel adecuado(fuente: foto tomada durante la práctica)

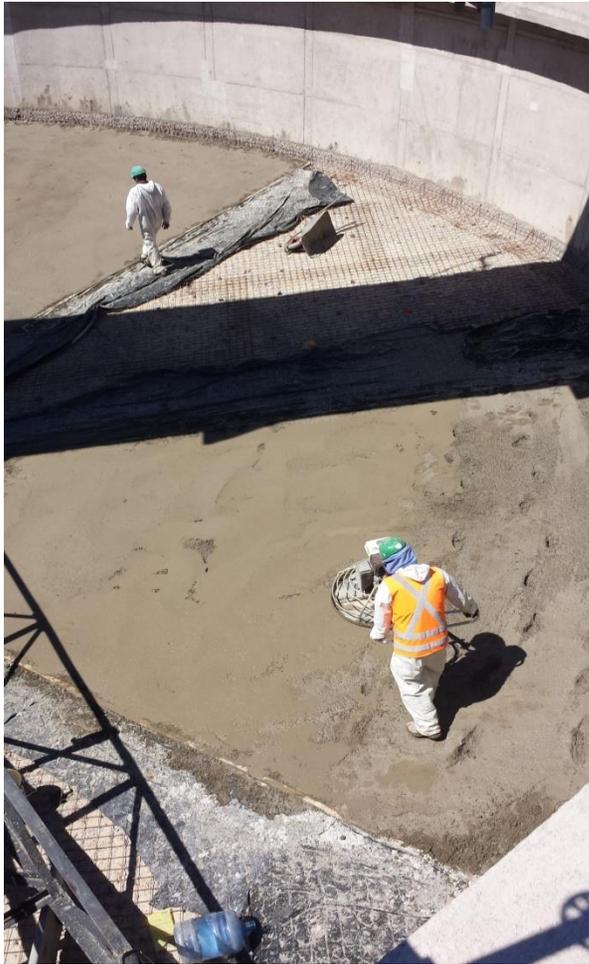
Figura 2-32 Alisado del hormigón de segunda esta con helicóptero(fuente: foto tomada durante la práctica)

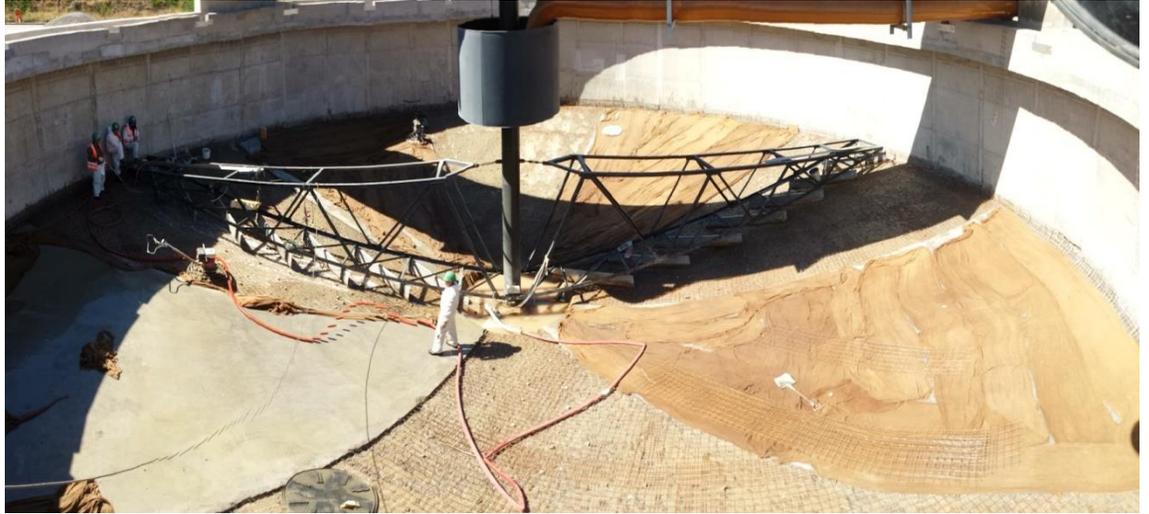
1. Para disminuir el riesgo de fisuras en el hormigón se utilizara una membrana de curado (sikacure) que será colocado mediante aspersor después del alisado con el helicóptero.
2. Luego de 3 horas pasado el proceso anterior se colocaran las arpilleras las cuales se mantendrán mojadas durante 5 días, realizando la humectación constantemente.

Figura 2-33 Curado del hormigón, con arpilleras mojadas constantemente(fuente: foto tomada durante la práctica)

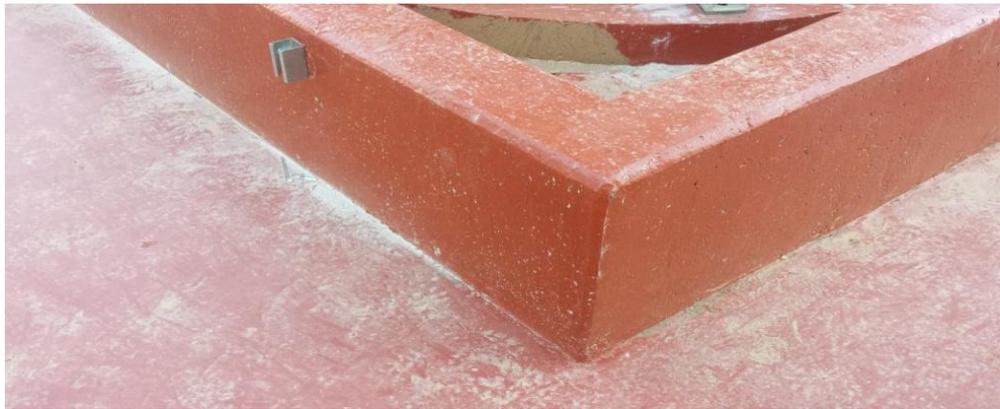
En la caminata realizada el día 21 de octubre de 2016 se observo una deficiente preparación de la superficie, ya que esta presenta poros por toda la estructura. Esto ocurre al no preparar bien la superficie y posteriormente aplicar la pintura sikaguard. Además de lo dicho antes, se observa descuelgue de pintura en algunos sectores de la estructura.	revisar con apoyo técnico de proveedor de producto.		
<h1>Página 1</h1>		VERIFICADO (NOMBRE / FECHA):

Figura 2-40 Mal procedimiento de colocación de sikaguard(fuente: foto tomada durante la práctica)
