**MEJORAMIENTO DEL PROCESO CONSTRUCTIVO DE PIEZAS  
PREFABRICADAS DE HORMIGÓN PARA POSTENSADO.  
PROYECTO QB2, IQUIQUE.**

**2021**

**TRABAJO PARA OPTAR AL TITULO PROFESIONAL DE  
INGENIERO CONSTRUCTOR**

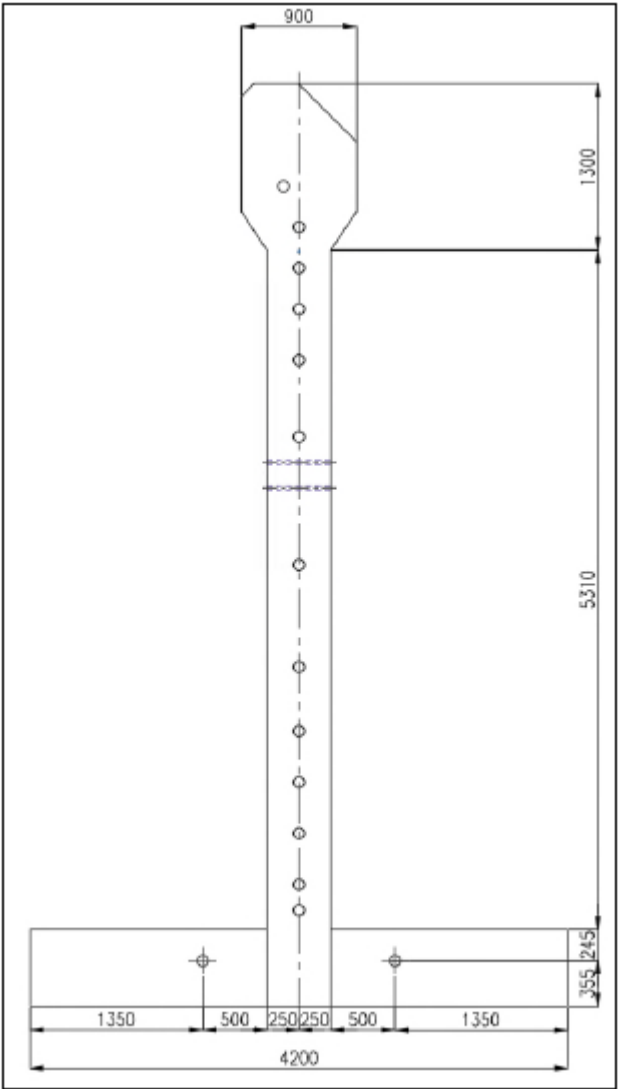
Imagen 1 Sección transversal Prefabricados de Hormigón.

Cada Pieza esta compuesta por 15 ductos de zinc corrugados (4 fundaciones y 11 muro) los cuales pasan por el interior del prefabricado y cumplen a la función de encamisado para poder realizar un correcto enfilado de cables antes de tensar.

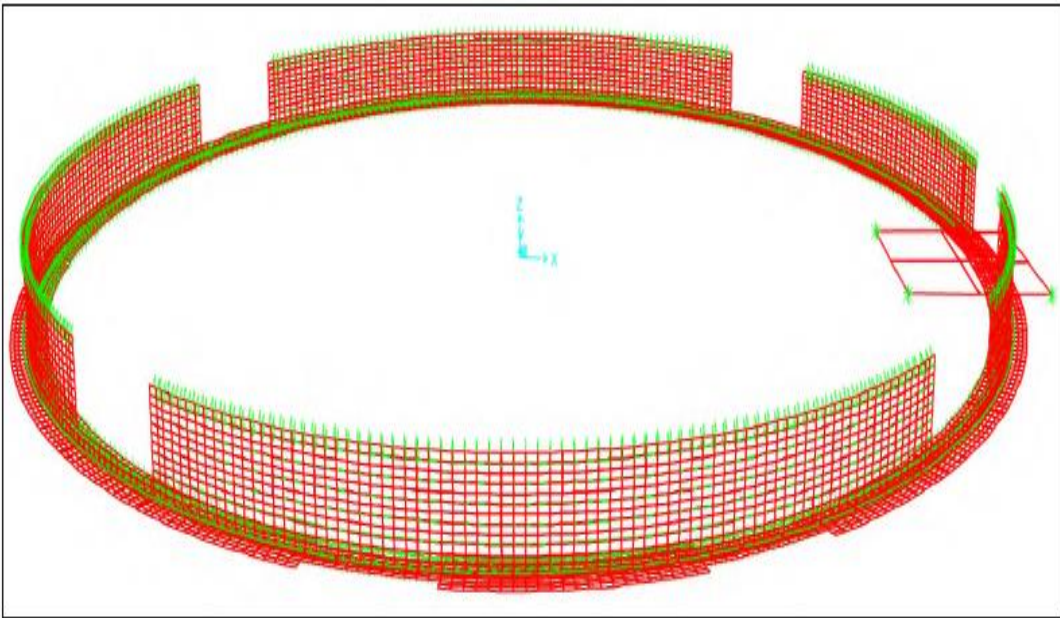
Imagen N°2 Proyección de fundaciones prefabricadas.

Una vez transportadas las piezas desde Alto Hospicio a la minera, comienza el proceso de montaje de los precast, (montadas por la empresa Echeverria Izquierdo Montajes Industriales S.A (EIMISA) y aprobados por la empresa especialista VSL Chile, y respaldados por un informe topográfico).

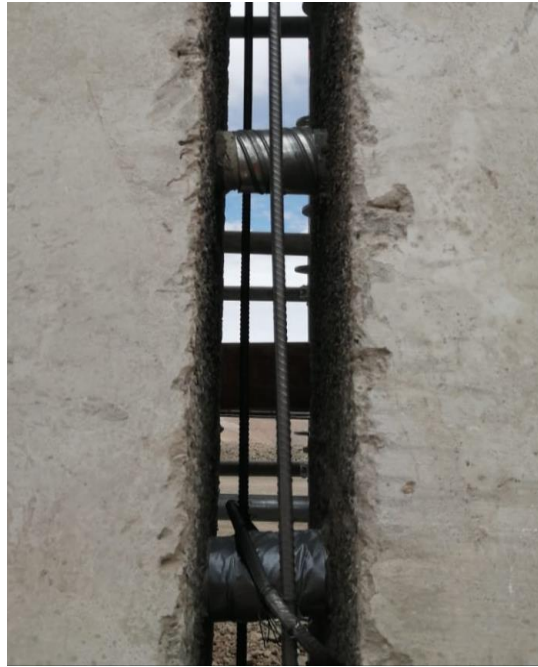
Imagen N°4 Instalación de Coplas y Sellos.

simultáneamente se realizan los trabajos de acoplamiento y sello entre los enfrentamientos de ductos, utilizando una copla del mismo material de los ductos sujetas por alambre y selladas por una capa de cinta adhesiva para evitar el paso de lechada y hormigón de las juntas.

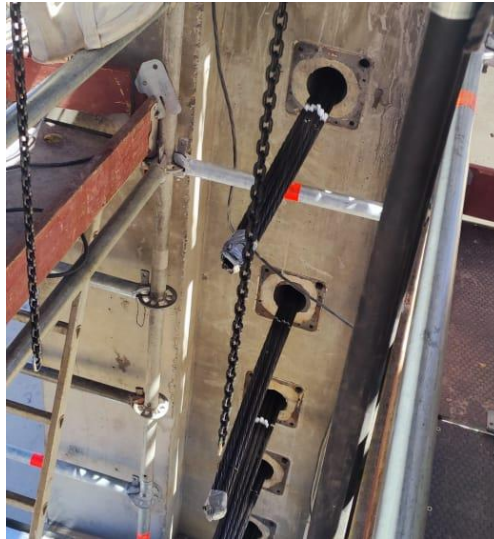
Imagen N°5 Enfiado de Cables.

Una vez terminado el proceso completo de instalación de coplas y sellos se debe realizar los trabajos del enfilado de Cables, el cual consiste en pasar 10 y 12 cables por cada ducto, según corresponda, asegurándose de que cada encamisado tenga la cantidad de cables que le corresponde según planos. Para esto se ocupa la maquina electrohidráulica impulsadora de cables compuesta por el tren de rodillos, una bomba hidráulica, control para el manejo de máquina.

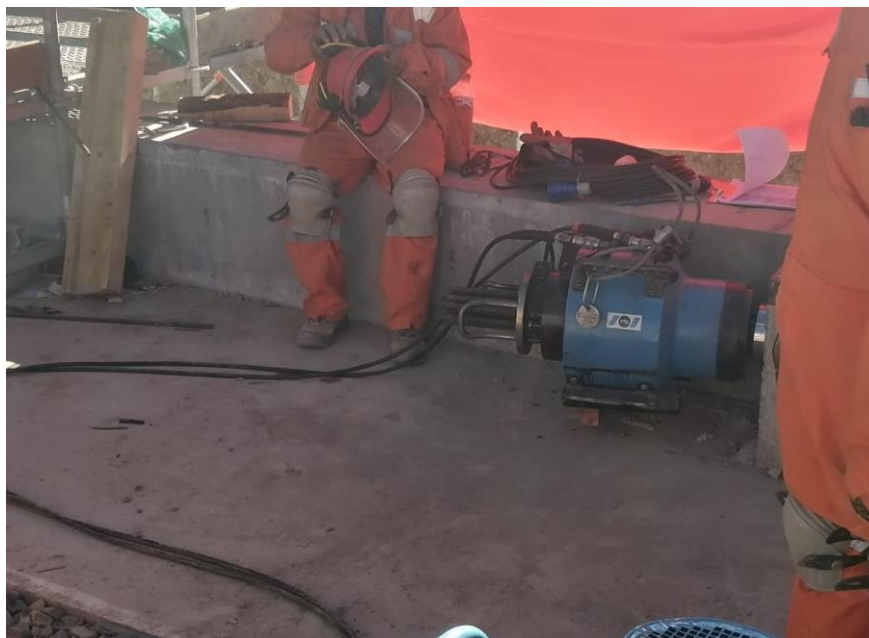
Imagen N°6 Instalación Equipo de Tensado.

Continuando con el proceso de hormigonado de juntas frías y posterior tensado de los tendones, los cuales pueden ser de forma simple o simultanea dependiendo de las instrucciones entregadas por el departamento de ingeniería y siguiendo la secuencia del programa de tensado, todo el proceso constructivo de este sistema debe ser complementado con la ultima etapa “inyección de lechada” el cual sirve para el recubrimiento de los tendones y evitar daño de corrosión y desgaste de los cables.

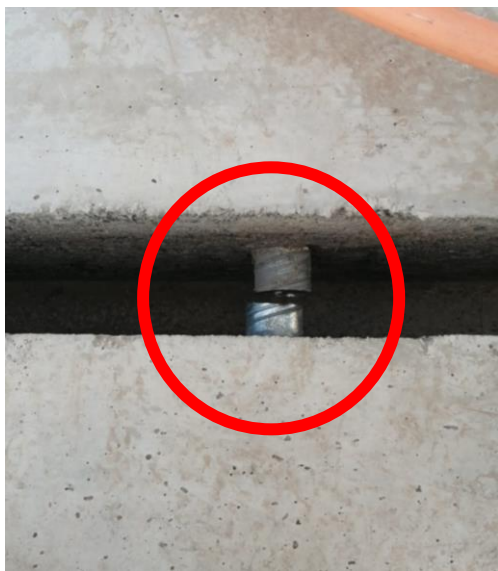
Al momento de hacer la revisión del montaje de los elementos prefabricados, se logra diagnosticar que hay una desviación considerable en los enfrentamientos de los ductos de las fundación interiores y exteriores, excediendo la tolerancia que permiten las especificaciones técnicas (10 mm), siendo 21 elementos prefabricados que tienen desviación en los ductos nombrados.

Imagen N°7 desviación < 10mm

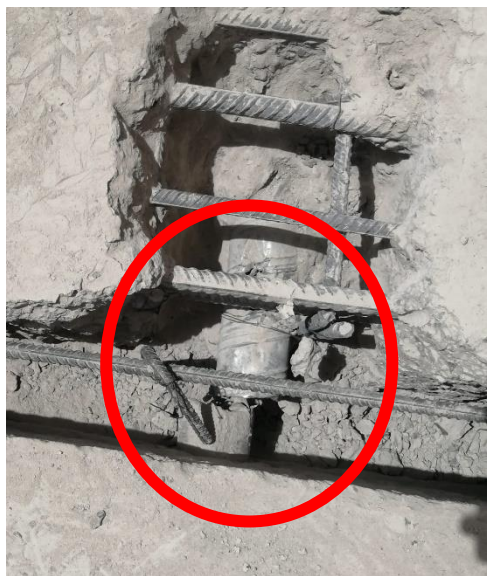
Imagen N°8 desviación > 10 mm

En la mayoría de los casos las desviaciones verticales y/o horizontales alcanzan una distancia de 30 mm, el cual trae consigo múltiples inconvenientes para la secuencia constructiva de trabajo. El primer diagnóstico es un problema de obstrucción al momento de hacer los trabajos de enfilado de cables, en el cual se logró deducir que fue un problema de fabricación de los elementos de hormigón, debido a que 13 de los 15 ductos estaban alineados correctamente de manera vertical y horizontal.

El proceso constructivo que se propone consiste en aumentar la dimensión de los ductos inferiores para poder utilizar un doble encamisado de zinc corrugado con un material flexible en sus extremos permitiendo una mejor manipulación, y así lograr un correcto enfrentamiento entre ductos y no tener problemas de obstrucción al momento de enfilear los cables.

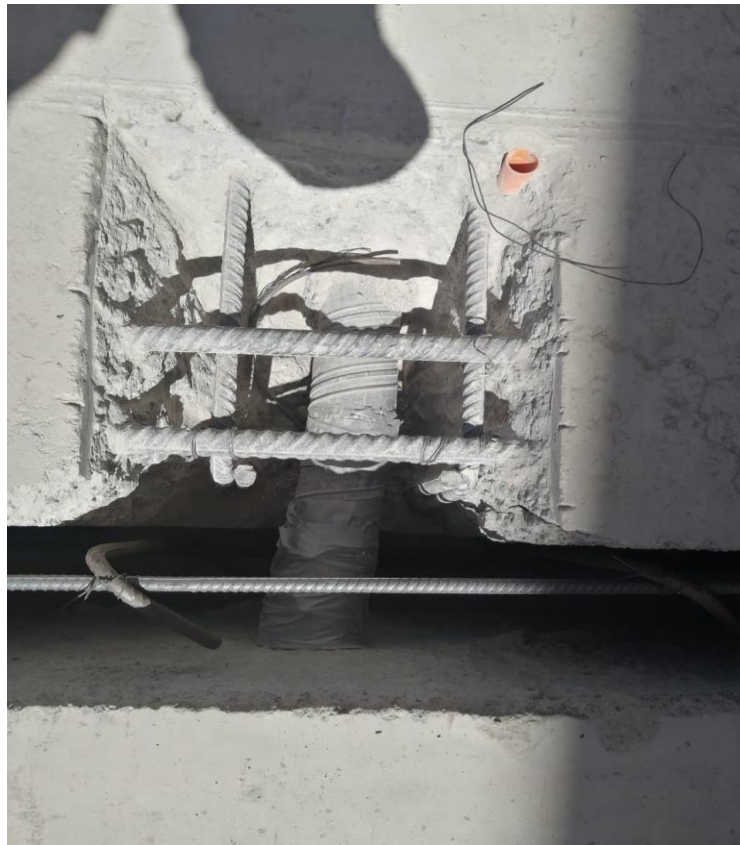
Imagen N°9 reparación en terreno.

El problema de este diagnóstico son las múltiples desventajas que provocan al momento de seguir con el proceso constructivo, partiendo por la reparación de cada una de las desviaciones, que por especificaciones técnicas no estaban contempladas en el proyecto, teniendo que realizar una medida alternativa al proceso original de construcción,

utilizando el ultimo recurso, interviniendo la zona de la pieza de hormigón afectada, picando alrededor del ducto desviado hasta dejar este con un movimiento libre que permita manipular el encamisado de tal manera que los ductos queden con un enfrentamiento correcto. Posteriormente se debe reemplazar el ductor dañado y acoplarlo con su par en el enfrentamiento, con alambre, finalizando el proceso con el sello de coplas y nuevo hormimigonado.

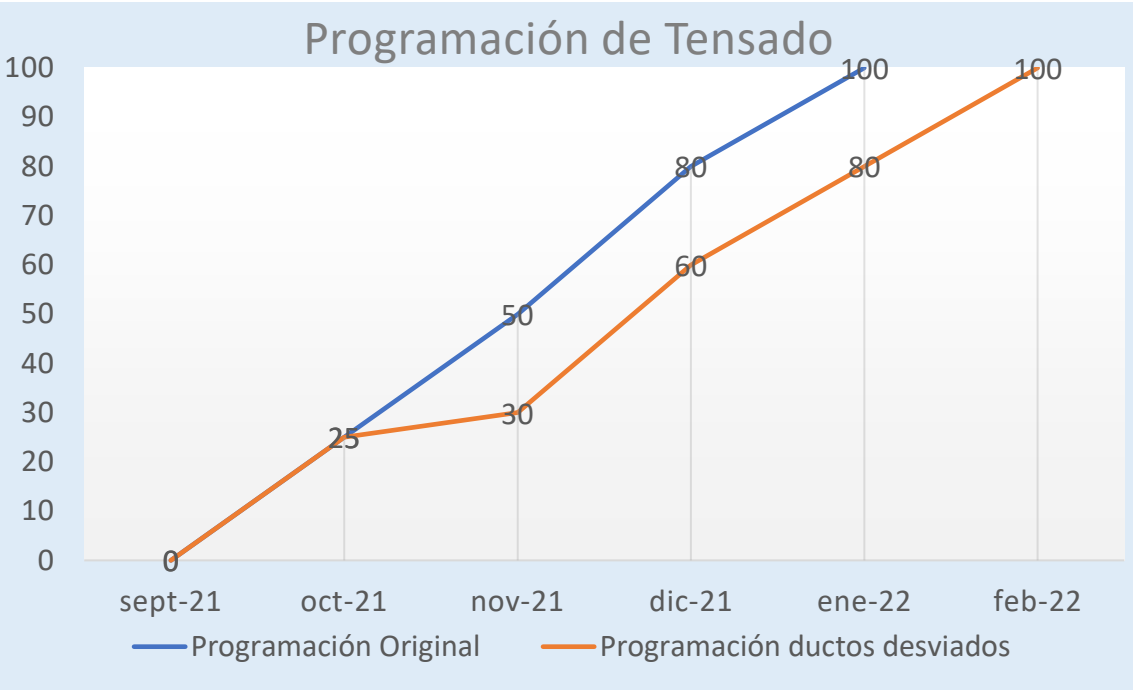
Imagen N°10 Grafico reprogramación de obras.

Segunda etapa del diagnóstico, al verificar cuantos prefabricados tienen problemas de desviación vertical y/o horizontal y tomar la medida de reparación correspondiente, la programación de la obra cambia, por concepto de no calidad, es decir que por el problema producido se debe hacer una reprogramación de obra, considerando el tiempo y mano de obra que se debe utilizar en esta actividad. En un inicio la reprogramación de obra no consideraba aumentar el recurso de mano de obra, por lo que el proyecto había aumentado el plazo de termino en 30 días.

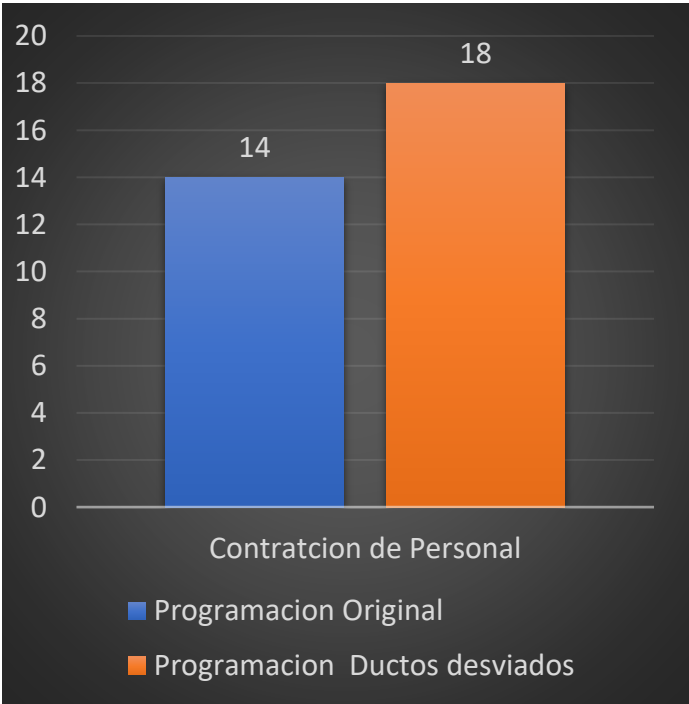
Imagen N°11 Grafico aumento de mano de obra.

Luego de analizado este caso se llegó a un acuerdo con la empresa mandante de hacer el ingreso de 4 personas, que tomarían el rol de prestar apoyo en la tarea de reparación de ductos y hormigones. La idea es terminar el proyecto en el tiempo original, pero aumentando la mano de obra (HH) y por consecuencia aumentar el costo del proyecto.

El personal de apoyo que ingresó a la obra está contratado por la empresa mandante, y solo prestará ayuda por el tiempo que dura la actividad (30 días), mientras que los gastos y sueldos de estos trabajadores serán devueltos a EIMISA al finalizar el contrato. Esto quiere decir que la mano de obra en el mes de octubre(donde se detectaron los problemas de enfrentamiento) aumentó en un 22%, es decir aumentan los gastos operacionales del proyecto.
