**PLAN DE MANTENIMIENTO DE ESTRUCTURAS DE UNIDADES GENERADORAS  
EN CENTRAL TERMOELÉCTRICA VENTANAS EMPRESA AES GENER**

Trabajo de Titulación para optar al  
Título de Ingeniería de Ejecución en  
Mantenimiento Industrial

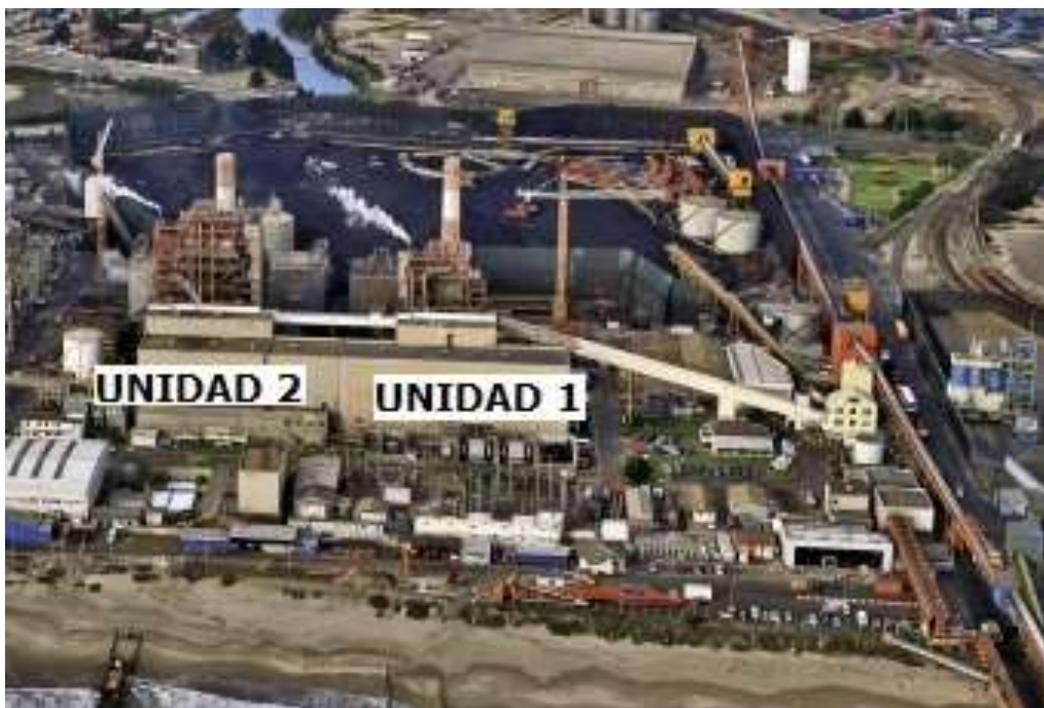
Figura 1-2. Unidades Generadoras 1 y 2

A continuación, se realizará un desglose de lo visto en la figura 1-1 y se realizará una ampliación de las secciones mostradas anteriormente. En la figura 1-2 se pueden apreciar las unidades generadoras 1 y 2, donde la unidad 1 entró en servicio en el año 1964 y la unidad 2 en el año 1977. Estas se encuentran operativas hasta el día de hoy pero de manera intermitente según; la potencia requerida por las empresas, las normas ambientales propuestas por el Gobierno Chileno.

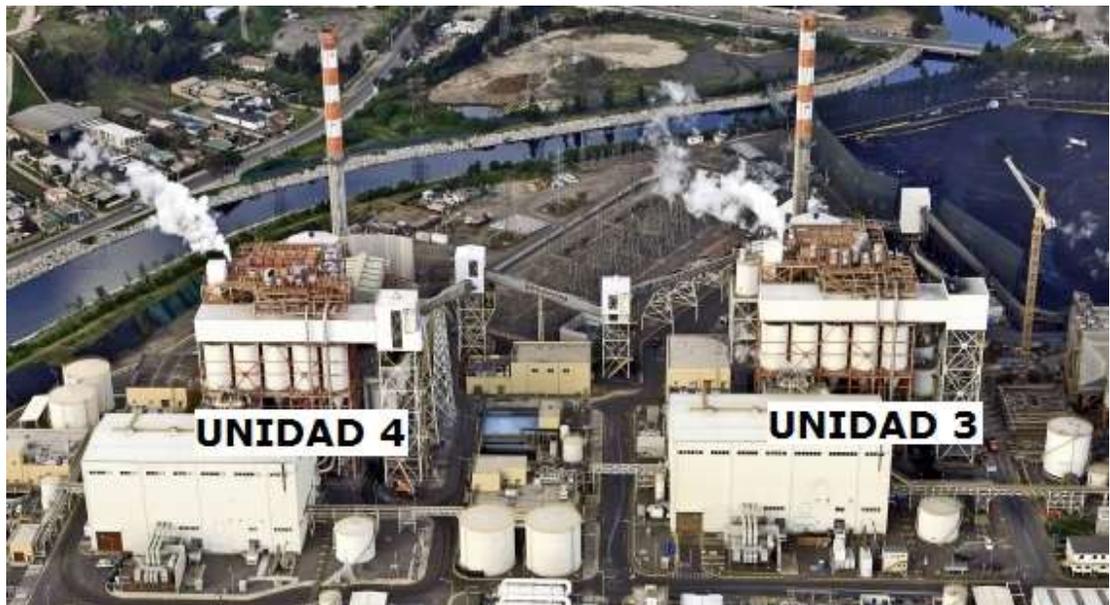
Figura 1-3. Unidades Generadoras 3 y 4

En la figura 1-3 se pueden apreciar las unidades generadoras de Nueva Ventanas (unidad 3) puesta en servicio en el año 2010 y Campiche (unidad 4) puesta en servicio en el año 2013. Estas dos unidades poseen una tecnología de última generación lo que permite minimizar sus emisiones a la atmósfera, en comparación con las unidades 1 y 2. Cabe agregar que en la unidad 2 fueron instalados nuevos quemadores para disminuir los gases tóxicos, especialmente los NOX, además de un filtro de manga y un desulfurizador de agua de mar, como medidas de mitigación ambiental.

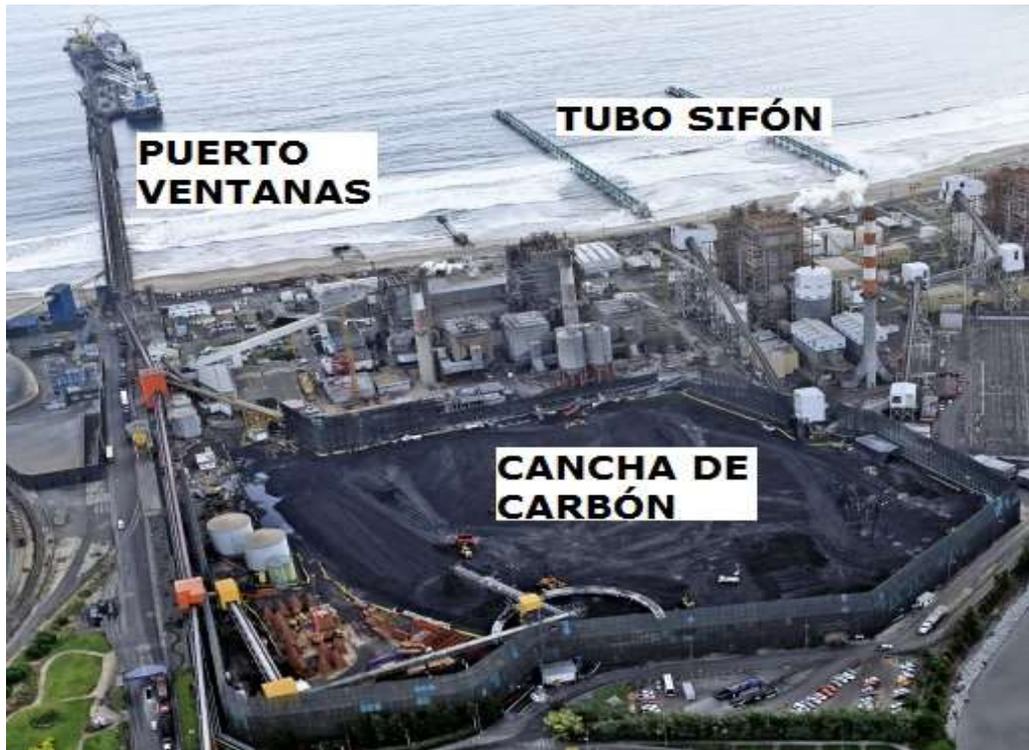
Figura 1-4. Cancha de Carbón y Tubo Sifón

Además en la figura 1-4, se visualiza el tubo sifón el cual extrae y retorna el agua de mar utilizada en el proceso, y la cancha de carbón donde se almacena el combustible necesario para la generación de vapor, el cual es transportado desde Puerto Ventanas S.A. (puerto granelero de sólidos y líquidos). Esta empresa es la encargada de recepcionar y transferir el combustible a través de cintas transportadoras. Cuenta con dos cargadores de barcos para el embarque y 2 grúas de muelle con capacidad de levante bajo el gancho de 30 toneladas cada una. Es preciso mencionar, que las unidades generadoras 1 y 2 se encuentra en la parte anterior de la cancha de carbón.

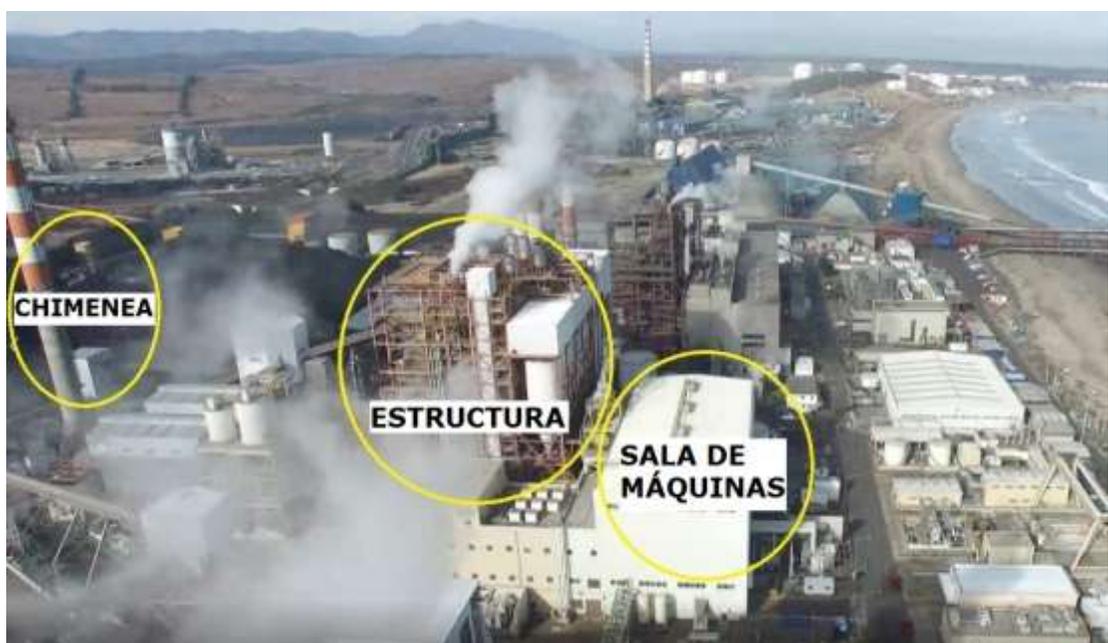
Figura 1-5. Estructura de Soporte del Sistema de Vapor

Las estructuras metálicas del sistema de generación de vapor se encuentran posterior a la sala de máquinas y anterior a la chimenea de la unidad con respecto al mar, es decir de oeste a este, como se puede apreciar en la figura 1-5, esto corresponde para las cuatro unidades de generación.

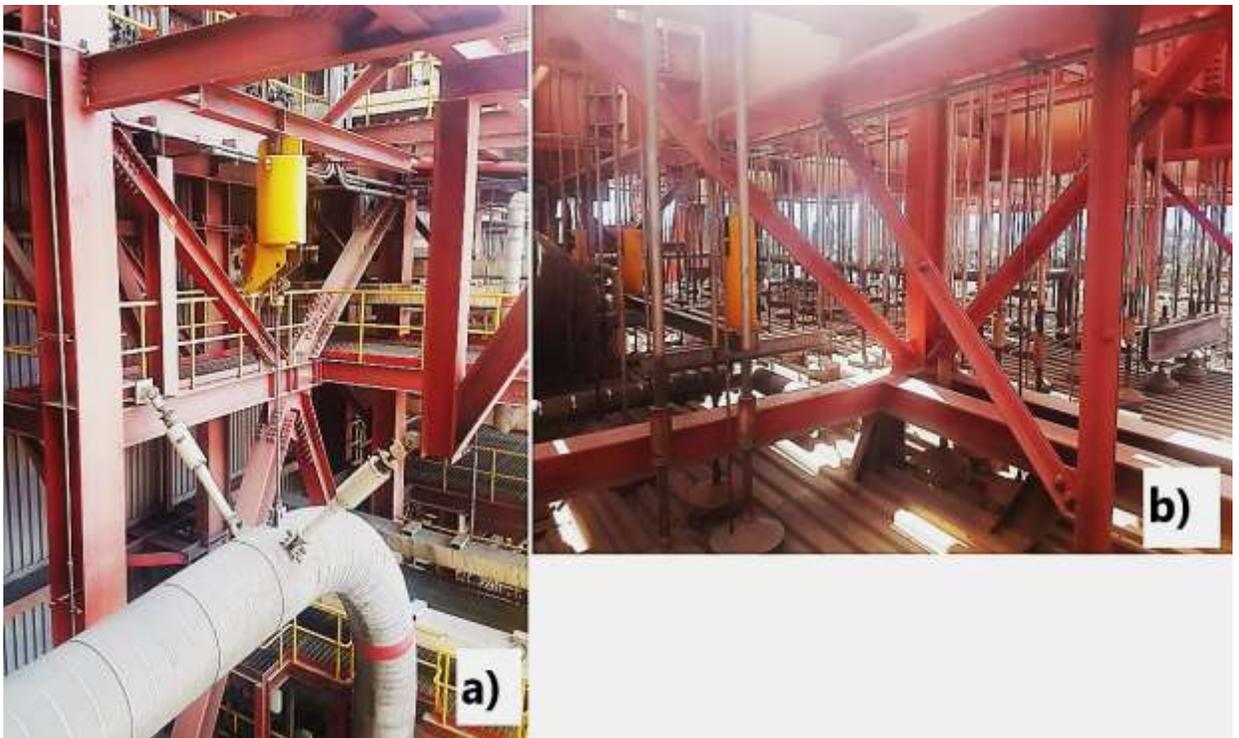
Figura 1-6. a) Colgadores de las Líneas y b) Colgadores Caldera

Estas estructuras sostienen a la caldera, la cual se encuentra suspendida por colgadores que se hallan unidos a las estructuras. Esta suspensión permite a la caldera dilatarse o contraerse debido a los cambios de temperatura ocurridos en la operación. A su vez, también soportan a las líneas principales de recalentado frío y caliente (líneas de vapor), sobrecalentado y downcomers. En la figura 1-6 se pueden apreciar los colgadores de las líneas (a) y de la caldera (b).

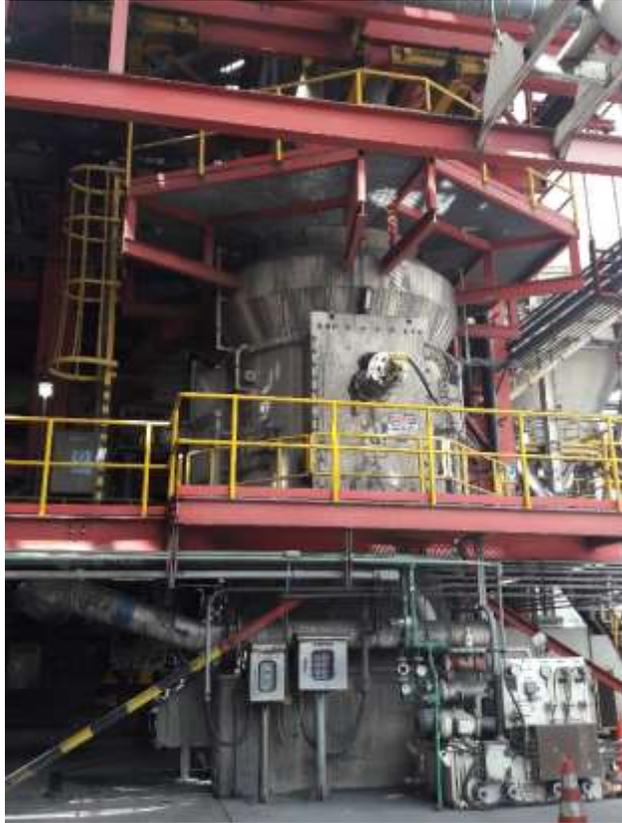
Figura 1-7. Pulverizador de Rodillo

Los pulverizadores son del tipo rodillos cónicos, y tienen la misión de pulverizar el carbón a un grado de 70% de malla 200 por diseño. El carbón pulverizado se descarga al interior de la caldera a través de quemadores asociados al equipo. En las unidades existen pulverizadores principales, con los que se logra plena carga, y los de respaldo, por si ocurre alguna falla en los principales. El estado final de la separación de tamaños se realiza mediante un clasificador, separador centrífugo, colocado en la parte superior del pulverizador. En la figura 1-7 se puede apreciar un pulverizador correspondiente a una de las unidades.

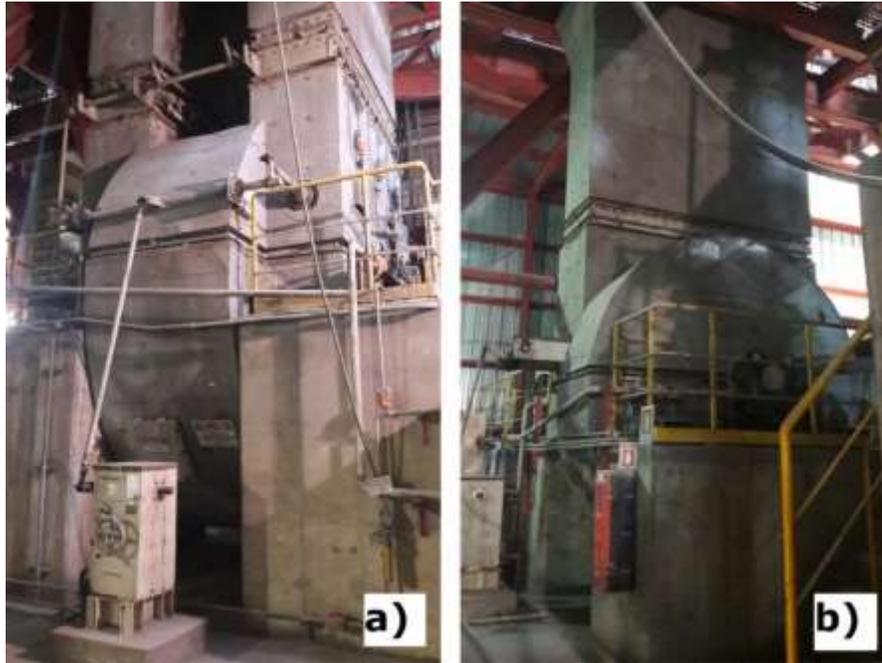
Figura 1-8. a) Ventilador Tiro Forzado y b) Ventilador de Aire Primario

Los ventiladores de tiro forzado (VTF) son utilizados para impulsar el aire que es utilizado en la combustión, dentro del hogar en la caldera. Tiene una presión de descarga alta para equilibrar la resistencia total de los conductos de aire, calentador de aire, quemadores, lecho de combustible y cualquier otra resistencia entre la descarga del ventilador y el hogar (ver figura 1-8 a). En las calderas que queman carbón pulverizado, como es en este caso, los ventiladores de aire primario (VAP) suministran a los pulverizadores el aire necesario para secar el carbón y transportarlo al hogar (ver figura 8 b).

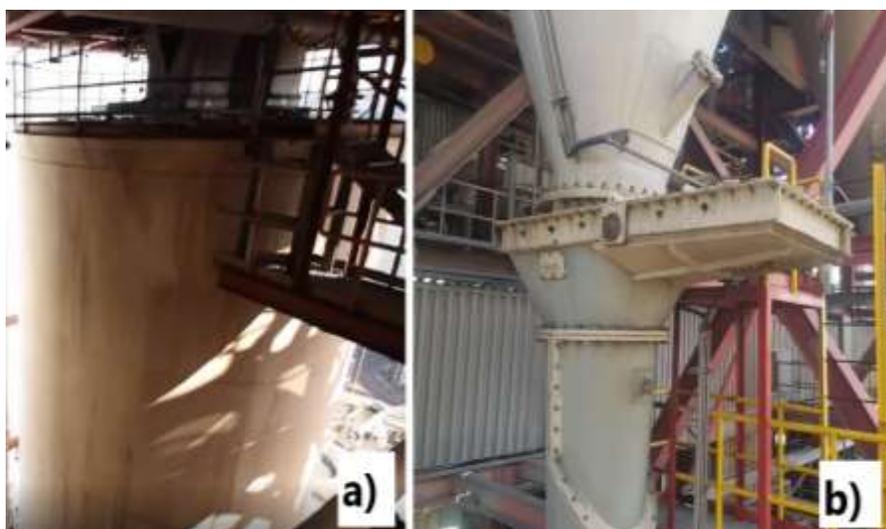
Figura 1-9. a) Silo y b) Alimentador

Las estructuras soportan a los silos de carbón, los cuales son los encargados de almacenar el combustible proveniente de la cancha de carbón por medio de las correas transportadoras, a su vez alimentan a los pulverizadores a través de los feeder (alimentadores), los cuales presentan una compuerta la cual se abre para realizar la alimentación. En la figura 1-9 se indican los silos (a) y los alimentadores (b).

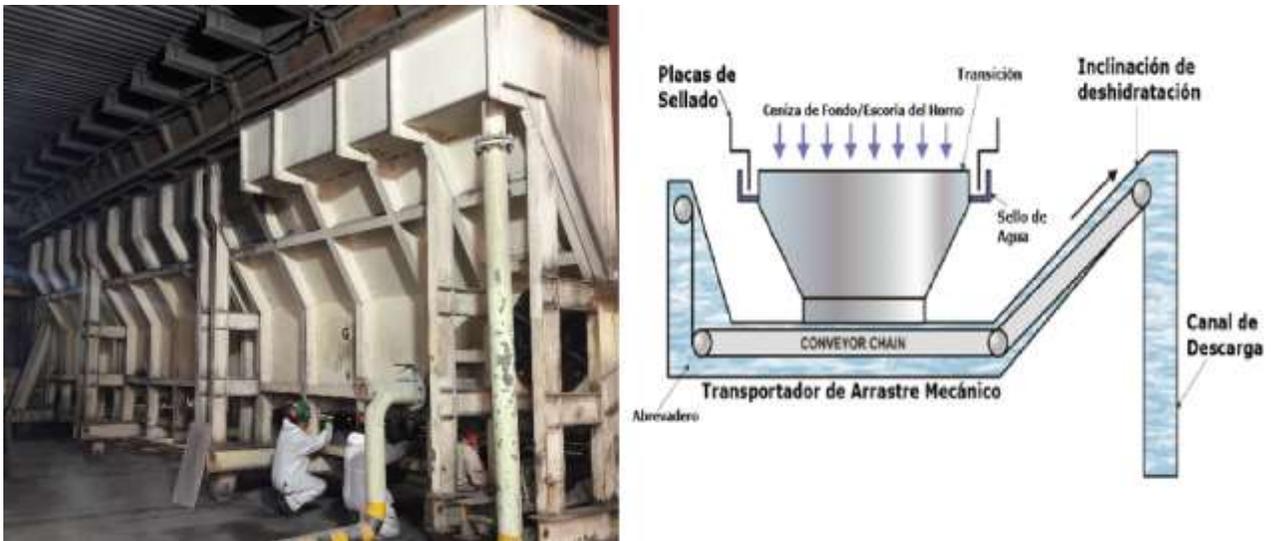
Figura 1-10. Transportador de Cadena Sumergida

Las estructuras de soporte del sistema de generación de vapor también albergan al sistema de ceniza de fondo. La ceniza de fondo corresponde a una mezcla de impurezas, escoria, ceniza de grano grueso y de grano fino. Una de las fuentes principales de ceniza de fondo, son los depósitos de impurezas que caen o son sopladados desde las paredes de la caldera. Para la recolección de ceniza de fondo existen tolvas, que se encuentran en la parte inferior de la caldera. Los productos sólidos del proceso de combustión caen continuamente dentro de las tolvas, las que habitualmente se encuentran con agua para disminuir la temperatura de la impureza (entre 60 y 70 °C). Para el transporte de la ceniza de fondo se utilizan transportadores de cadena sumergida (Figura 1-10). La ceniza cae en la tolva y es enfriada por el agua de enfriamiento, depositándose en el fondo de la tolva. La cadena de arrastre que opera de manera continua y a bajas velocidades, elimina la ceniza arrastrándola fuera de la tolva, como se puede apreciar en la siguiente figura.

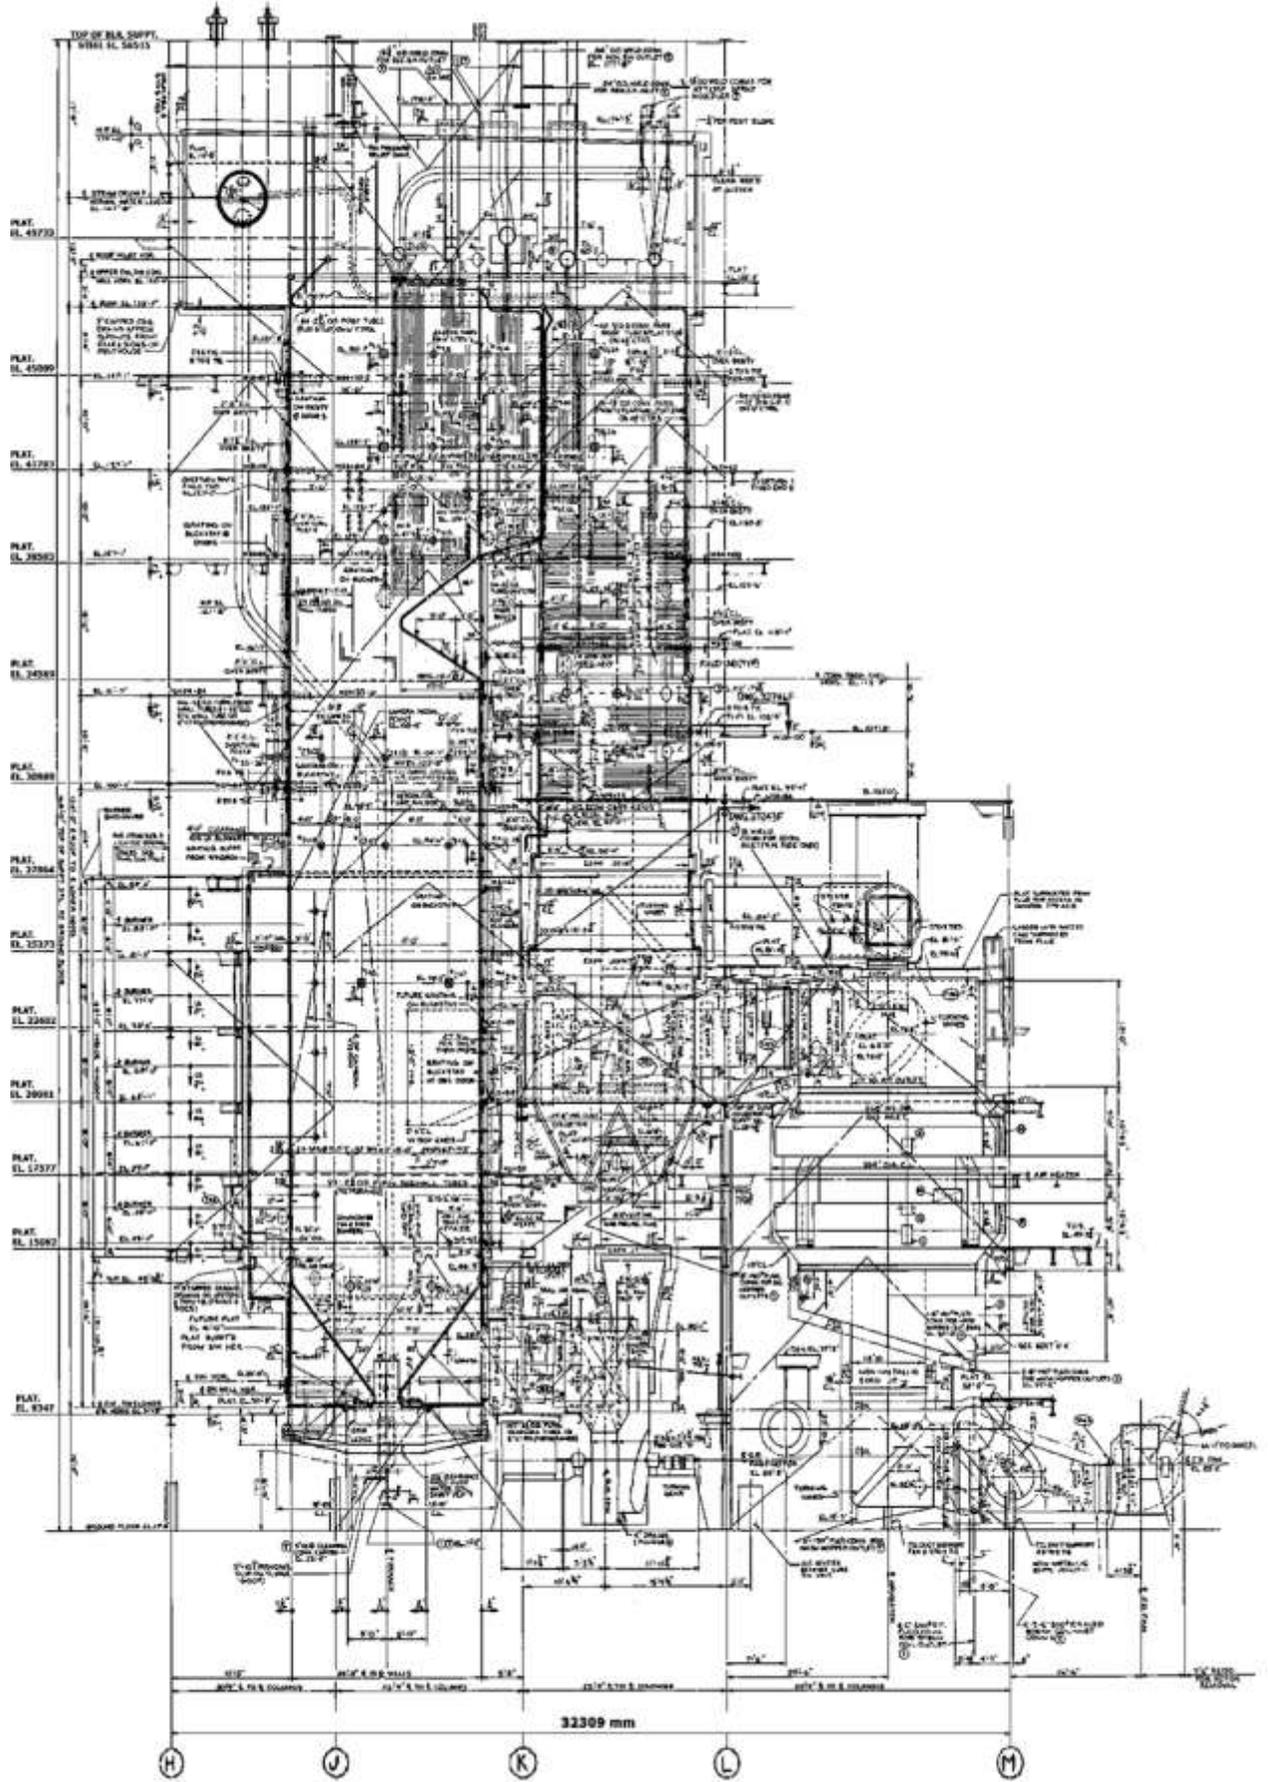
La estructura se encuentra dividida principalmente por elevaciones, columnas y líneas. La altura total de la estructura de acero es de 56515 mm y posee 14 elevaciones, la cuales sirven de guía para la realización de actividades, posicionamiento de equipos o especificar un punto de trabajo. En la figura 1-11 se puede apreciar una vista general de la estructura de acero vista en forma lateral, la cual corresponde al plano 37244F-6. El lado derecho de la figura corresponde al este (lado cordillera) y el lado izquierdo de la figura el oeste (lado mar). Se encuentra constituida por cinco columnas, que se pueden apreciar en las figuras 1-11 y 1-12 en su parte inferior, estas corresponden a H, J, K, L y M. Como se mencionó anteriormente, posee 14 elevaciones, donde de menor a mayor corresponden a: 9347 mm, 9576 mm, 15062 mm, 17577 mm, 20091 mm, 22682 mm, 25273 mm, 27864 mm, 30988 mm, 34569 mm, 38583 mm, 41783 mm, 45009 mm y 49733 mm, estas se encuentran especificadas en el lado izquierdo de la figura 1-11.

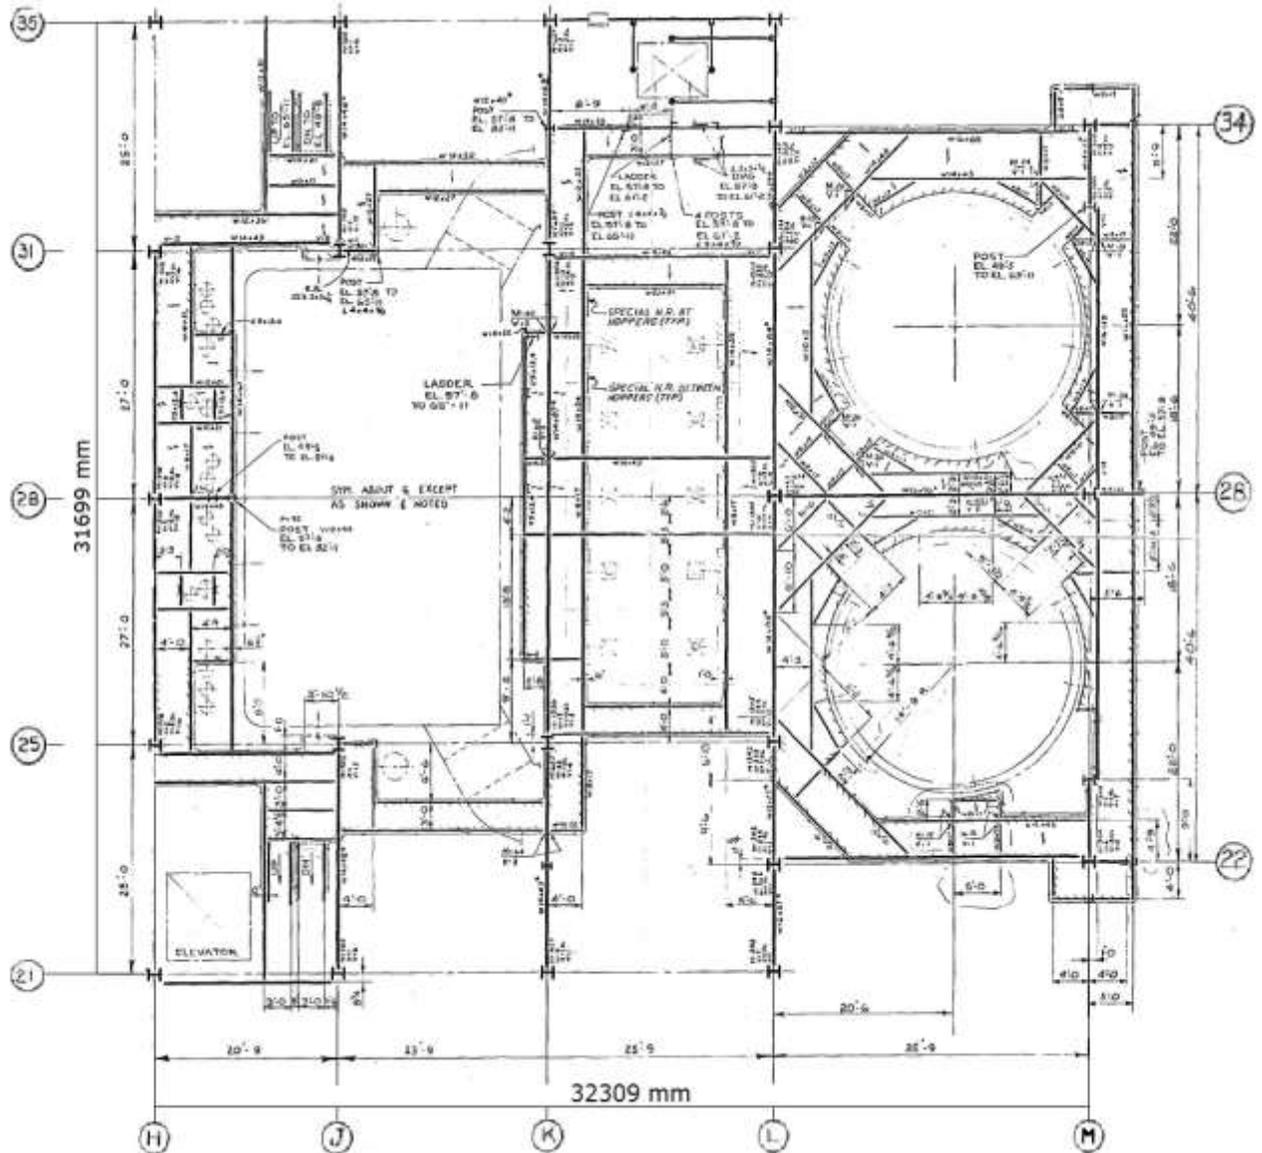
La figura 1-12 es una representación de la estructura de acero vista desde la parte superior donde se pueden observar las líneas existentes (lado derecho e izquierdo de la figura 1-12), las cuales corresponde a 7 líneas: 21, 22, 25, 28, 31, 34 y 35. Además, en la parte inferior de la figura 1-12 se pueden observar cada una de las columnas nombradas anteriormente. La figura fue desprendida del plano 214968E.

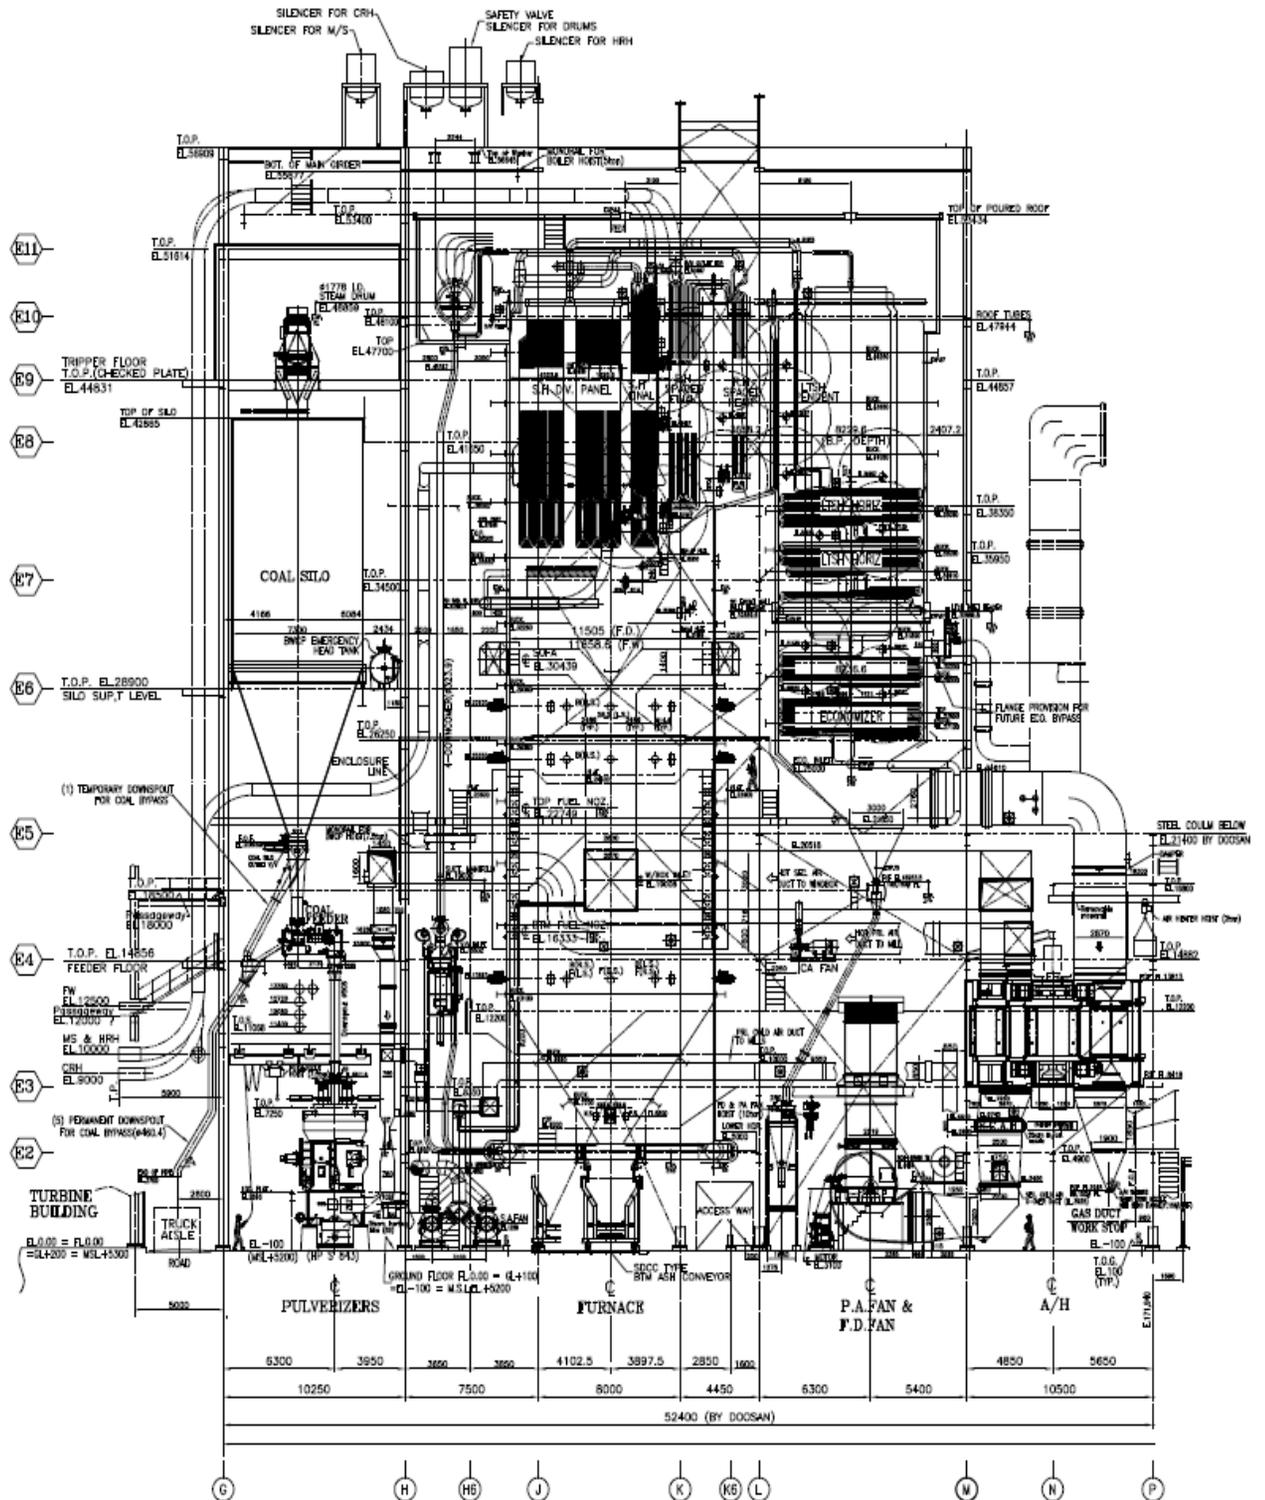
La estructura está compuesta de columnas y elevaciones, las cuales se encuentran distribuidas en cuatro niveles (o pisos). Al observar la figura 1-13, la cual corresponde a una sección del plano WD110-EM130-B4001, se pueden distinguir en la parte inferior la designación de cada una de las columnas correspondientes a esta estructura. La cantidad de columnas es equivalente a diez y son; Columna G, Columna H, Columna H6, Columna J, Columna K, Columna K6, Columna L, Columna M, Columna N y Columna P. La vista de la figura corresponde a una vista lateral desde Sur a Norte, el lado izquierdo de la figura mira hacia el Oeste (hacia el mar) y el lado derecho corresponde al Este (salida del sol).

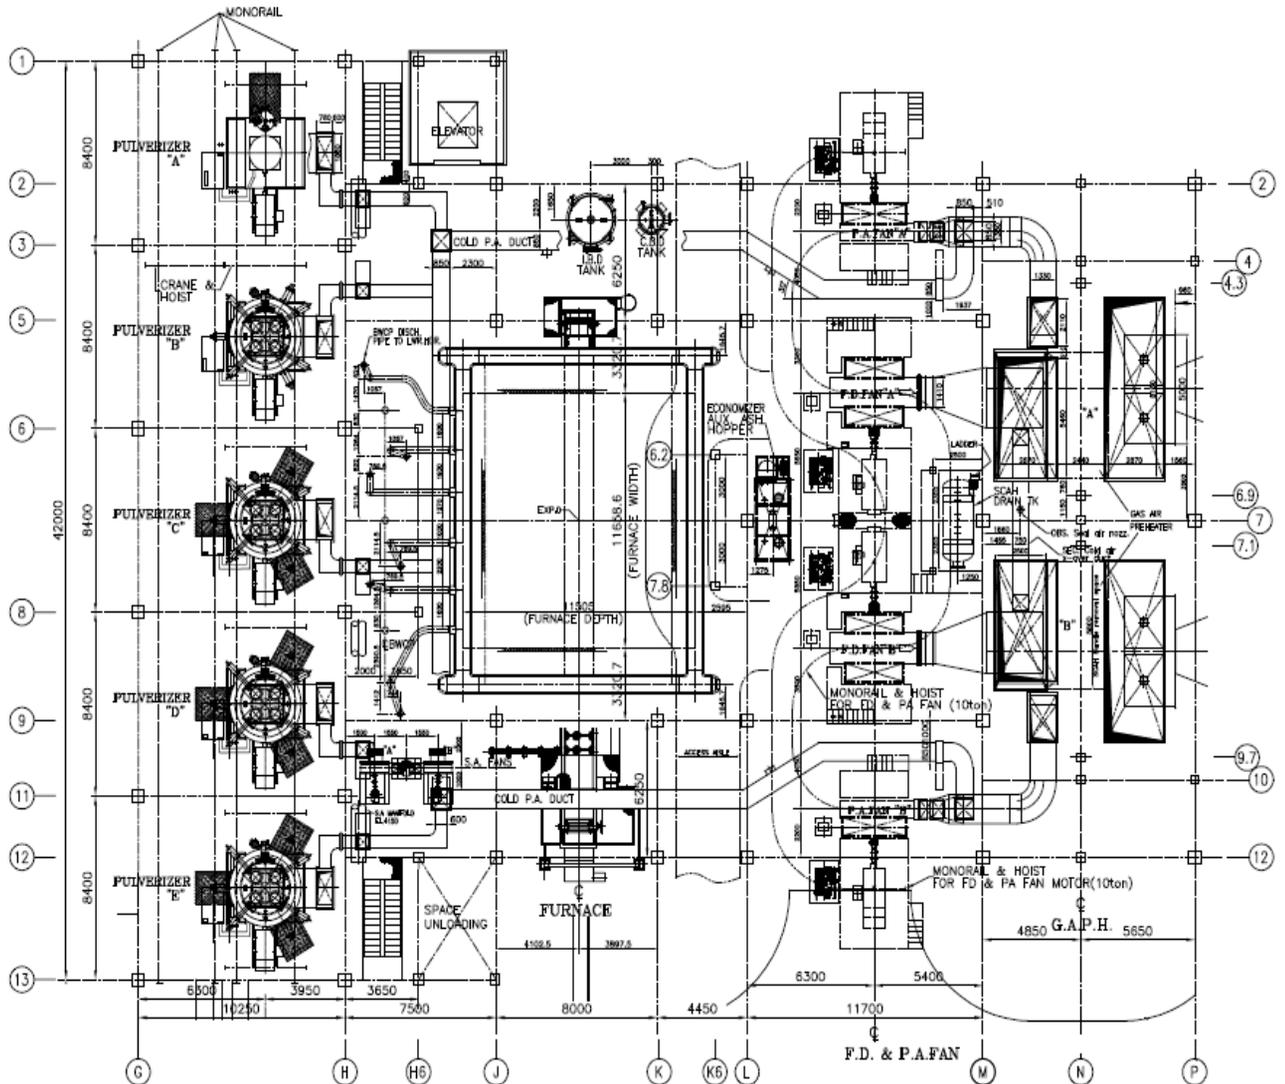
En la figura 1-14 se muestra una vista superior de la estructura, donde en su lado izquierdo y derecho se observan números, los cuales pertenecen a cada una de las líneas asignadas para cada una de las columnas nombradas anteriormente. Las columnas son especificadas en la parte inferior de la figura 1-14. Esta figura fue desprendida del plano WD110-EM130-B4002, para mayor visualización.

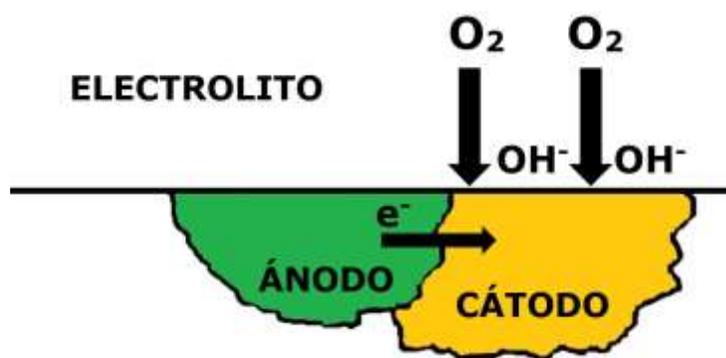
Al tener un par de metales, en donde la especie que se oxida (ánodo) cede sus electrones y la especie que se reduce (cátodo) acepta electrones en un medio electrolítico, se tiene entonces una pila galvánica. Al formarse esta pila, el cátodo se polariza negativamente y el ánodo se polariza positivamente, como se puede apreciar en la figura 1-15.

En la figura 1-15, se muestra un metal atacado por un agente corrosivo en presencia de un electrolito, un ejemplo de este sería el agua salada del mar, donde el cloruro sódico actúa como el elemento conductor eléctrico. La pila galvánica es

producida en la superficie del metal, donde un metal actúa como ánodo (polo positivo), cediendo sus electrones al cátodo (polo negativo). A su vez, el ambiente húmedo actúa como electrolito permitiendo el abandono de los electrones desde el ánodo hasta el cátodo, produciendo la corrosión del metal.

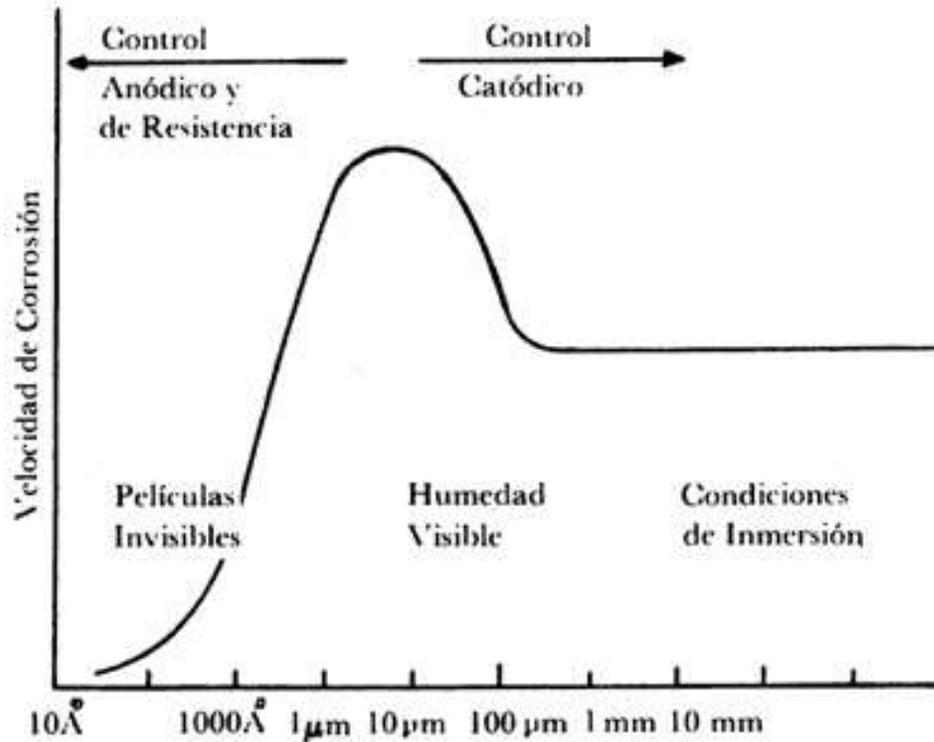
Cabe mencionar que existen otros factores que influyen en el proceso de corrosión como las condiciones de exposición, la composición del metal y las propiedades del óxido formado. A su vez es necesario aclarar que el electrolito es una capa de humedad sobre la superficie del metal donde el espesor varía desde capas delgadas casi invisibles, hasta capas gruesas de humedad perceptibles, donde el metal se encuentra mojado. En el proceso de corrosión influye el tiempo durante el cual la capa de humedad persiste en la superficie del metal, por esto es preciso identificar las condiciones en el cual se encuentran los metales. En el gráfico 1-1, se puede observar la influencia del espesor de la capa de humedad en la velocidad de corrosión.

Gráfico 1-1. Influencia del espesor de la película de humedad condensada sobre la superficie metálica en la velocidad de corrosión

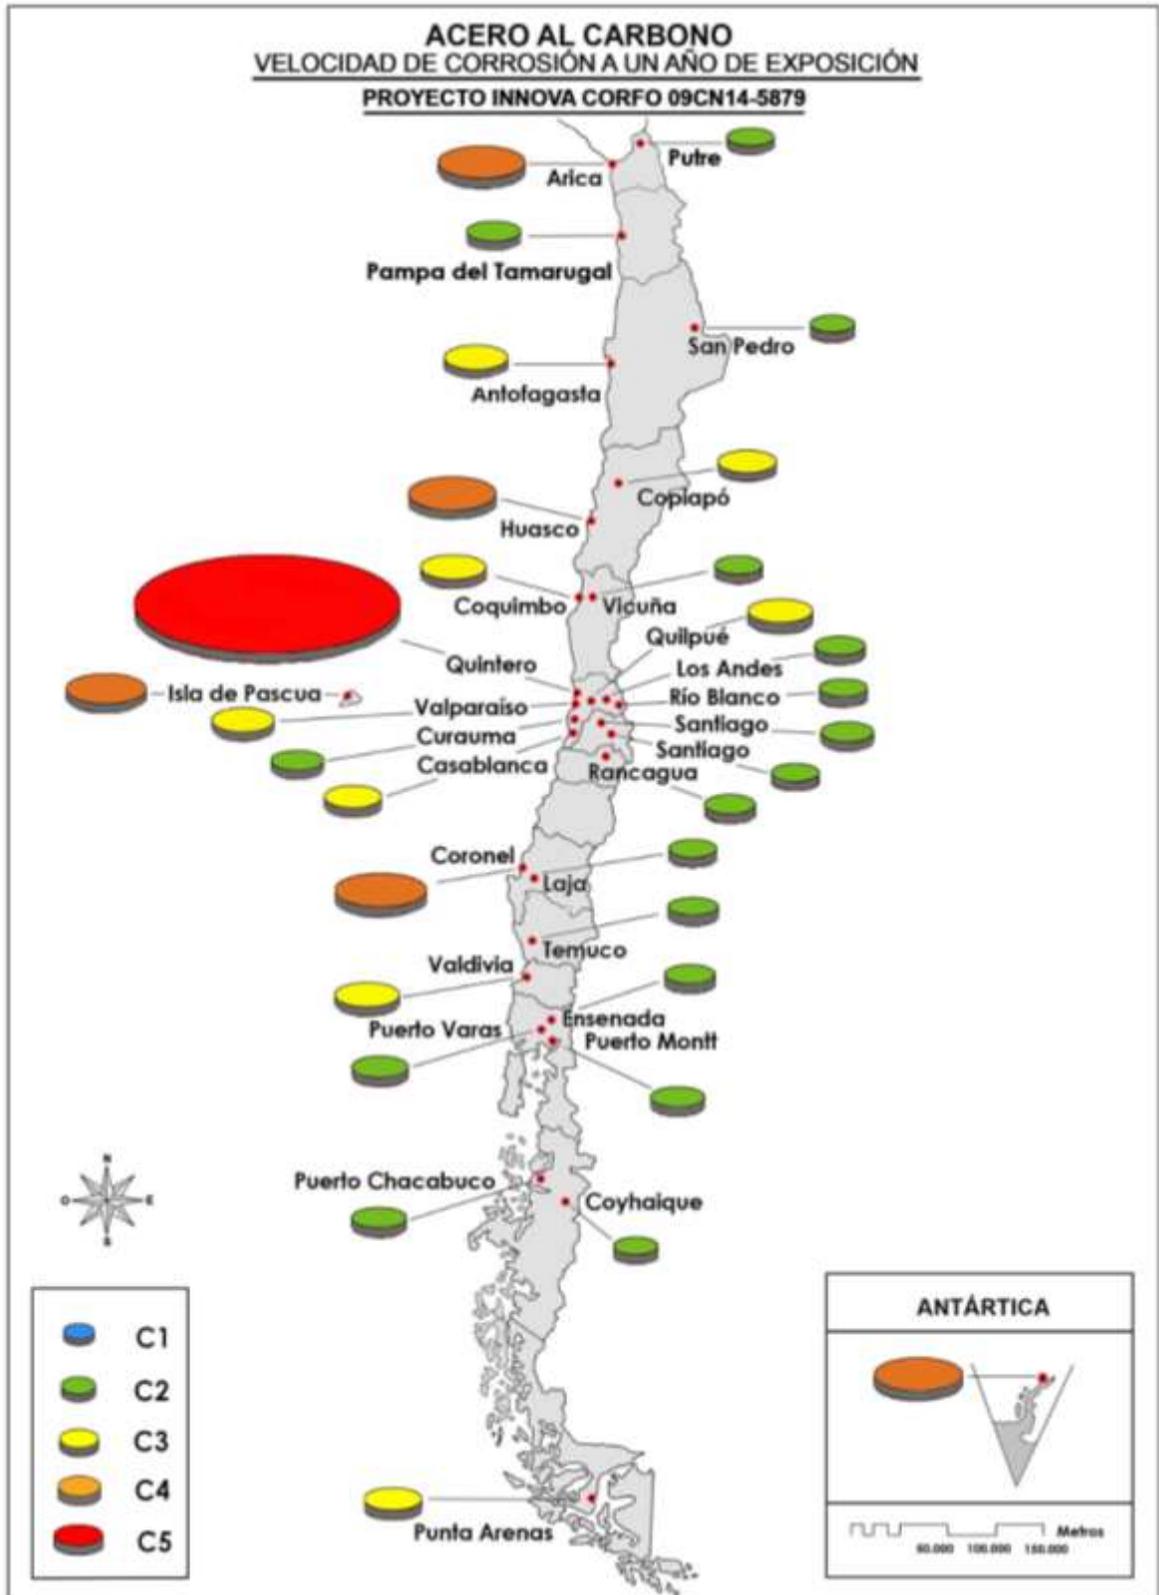
Figura 1-16. Mapa de Corrosividad Atmosférica de Chile

En la figura 1-16 se puede apreciar el mapa de corrosión atmosférica de Chile, el cual fue elaborado por el proyecto INNOVA, realizado por la Pontificia Universidad Católica de Valparaíso, con el fin de construir mapas de índice de agresividad atmosférica y de corrosividad atmosférica, basado en la agresividad ambiental, para los metales o aleaciones que, en su conjunto, constituyen los de mayor interés tecnológico: acero, cobre, aluminio y acero galvanizado, con el fin de seleccionar de manera óptima los materiales a utilizar en estructuras metálicas en diferentes zonas ambientales del país.

Este mapa de corrosividad toma en consideración cada uno de los factores nombrados anteriormente, con el fin de clasificar las zonas de Chile en cinco categorías de corrosividad atmosférica, según la norma ISO 9223:2012.

Según el mapa el sitio de Quintero está catalogado como un C5 de color rojo, que según la norma ISO 9223, corresponde a una categoría de corrosividad atmosférica muy alta, esto quiere decir, una pérdida de material metálico entre los 650 y 1500 gramos por metro cuadrado al año. Aplicable en estructuras de acero, tuberías, soportes, equipos, etc. ubicados en áreas industriales sometidas a alta humedad y/o condiciones agresivas y costeras con salinidad alta y con una temperatura de servicio inferior a 120°C. En la tabla 1-6 se muestran las distintas categorías con sus respectivas pérdidas de material y de espesores por año.

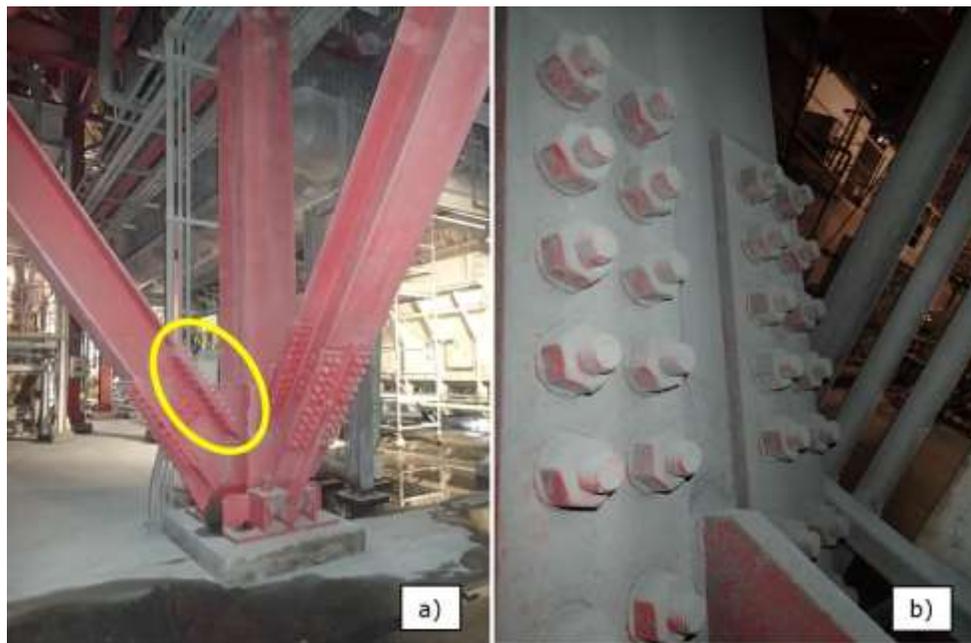
Estas estructuras se encuentran en un ambiente de polución debido a los distintos equipos que almacenan, transportan o trituran Carbón. Este material particulado que se encuentra en el ambiente, decanta y se deposita en la superficie de las columnas y vigas, generando una capa de aproximadamente 1 mm de espesor, como se puede evidenciar en la figura 1-17 b), la cual corresponde a una diagonal de la columna L5 de la unidad generadora 3. En la figura 1-17 a) se puede apreciar la columna L5 y la especificación en amarillo donde fue tomada la fotografía de la figura b).

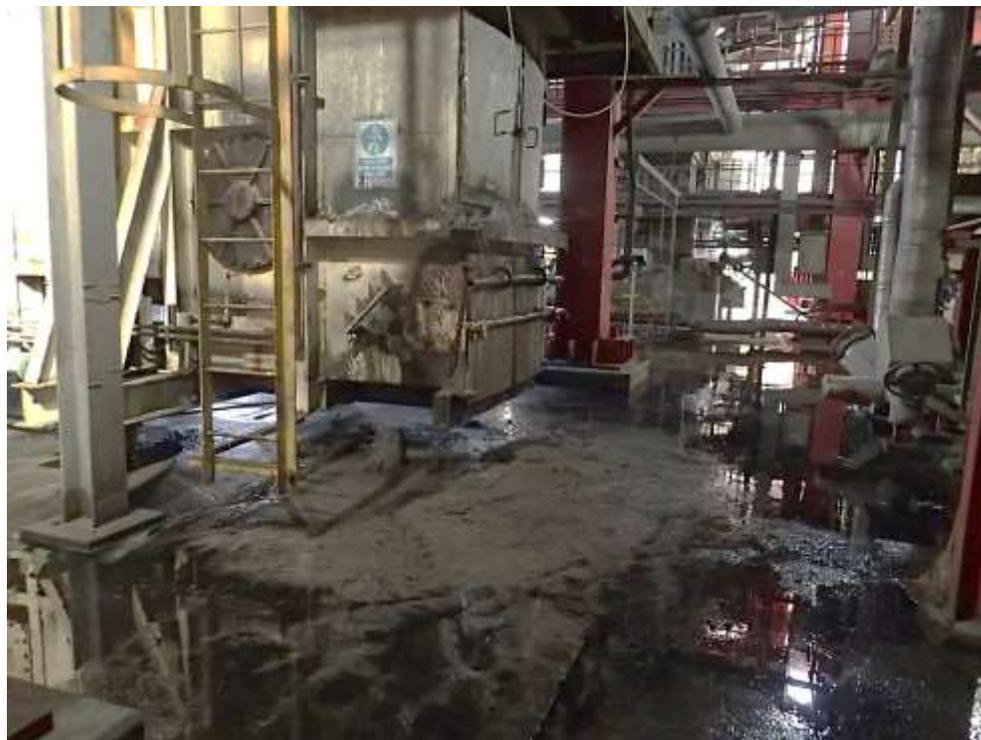
En la base de la estructura se encuentra el transportador de cadena sumergida, el que proporciona al ambiente ceniza y agua de mar creando una mezcla que se derrama al piso, como queda demostrado en la figura 1-18, esta sección corresponde a la parte trasera de la cadena. Esta condición aporta humedad al ambiente, ya que esa mezcla se va evaporando en el transcurso del día, además hay que considerar que se utiliza agua de mar, la cual al evaporarse proporciona NaCl, como se dijo anteriormente un componente corrosivo para los metales.

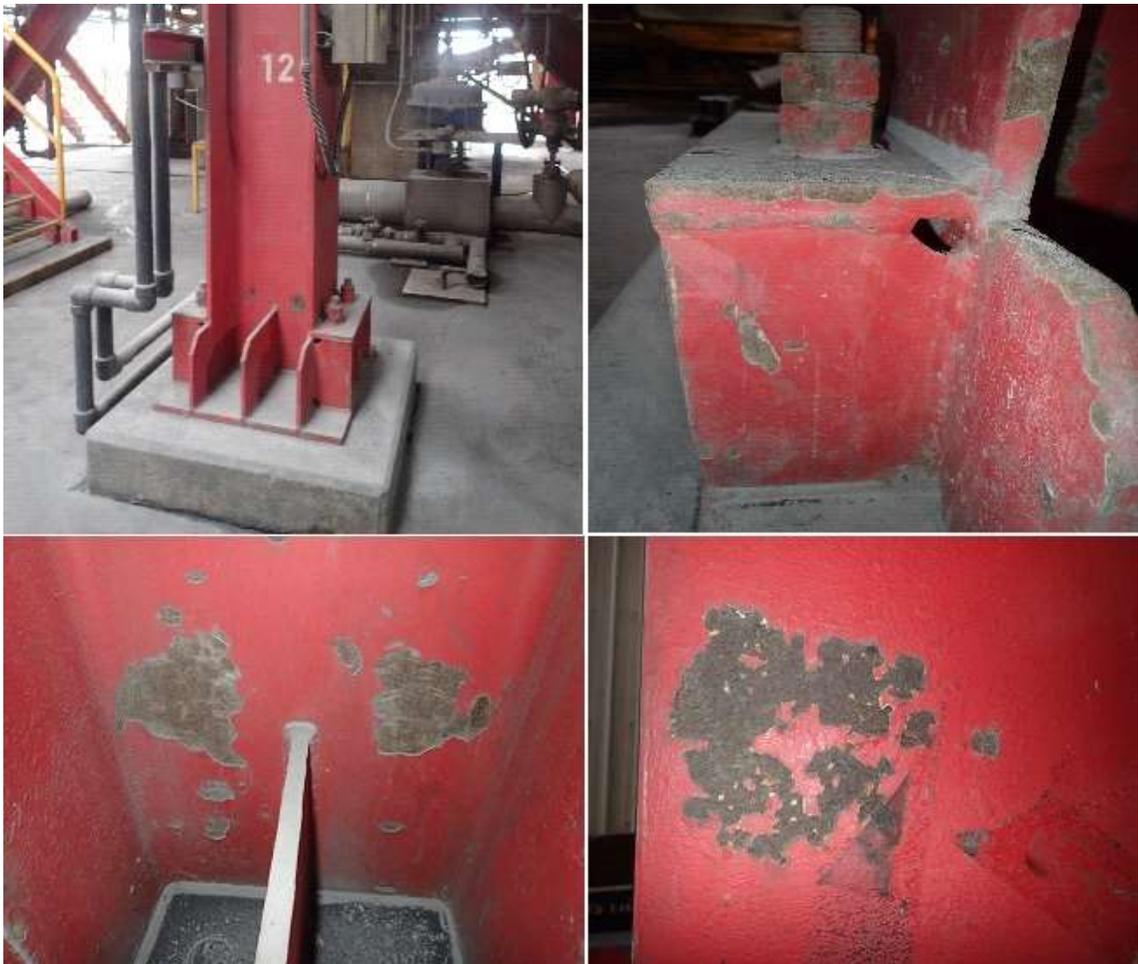
Al realizar una inspección visual por cada una de las estructuras se pudo observar el grado de deterioro que cada una de ellas tenía. Las estructuras presentan mayor deterioro en su base y en su mayor elevación. En la figura 1-19 se muestra la columna H6-12 y el deterioro que presenta en su base. A simple vista se puede estimar que es corrosión, pero no se puede determinar de qué tipo, ya que para esto se deberían realizar pruebas químicas.
