**PLAN DE MANTENIMIENTO DE ESTRUCTURAS DE UNIDADES GENERADORAS  
EN CENTRAL TERMOELÉCTRICA VENTANAS EMPRESA AES GENER**

Trabajo de Titulación para optar al  
Título de Ingeniería de Ejecución en  
Mantenimiento Industrial

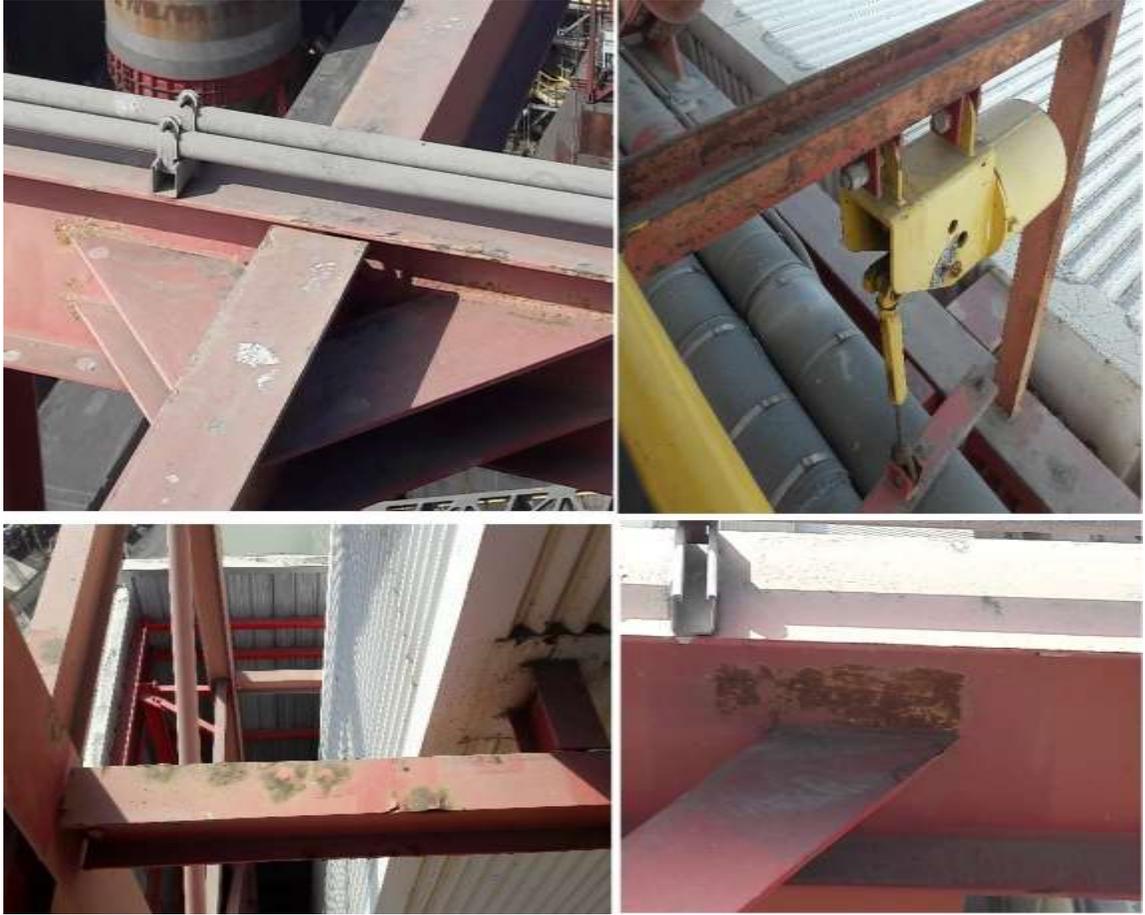
En la figura 1-20 se puede apreciar el deterioro que presentan las estructuras en su parte superior donde existe la mayor elevación. Como se dijo anteriormente, se aprecia corrosión en el metal.

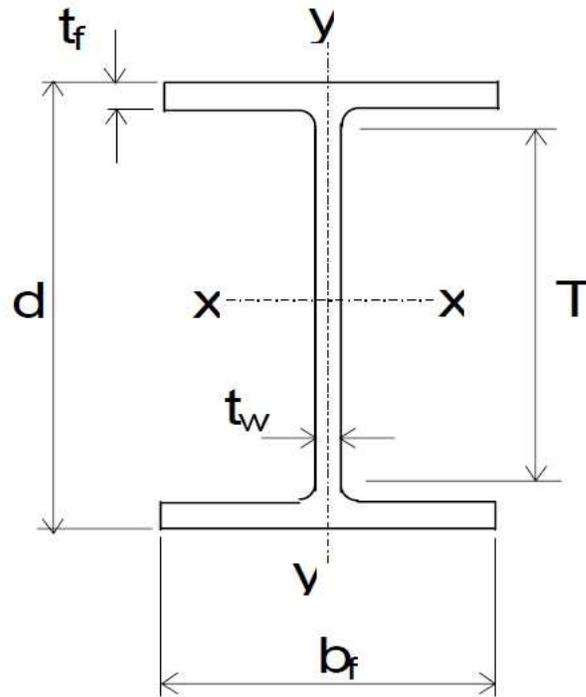
Las mediciones fueron tomadas en el ancho del perfil (o del ala) para saber cuál era su espesor, al igual que en la altura interior del perfil. En la figura 1-5 se aprecia cada una de las dimensiones del perfil.

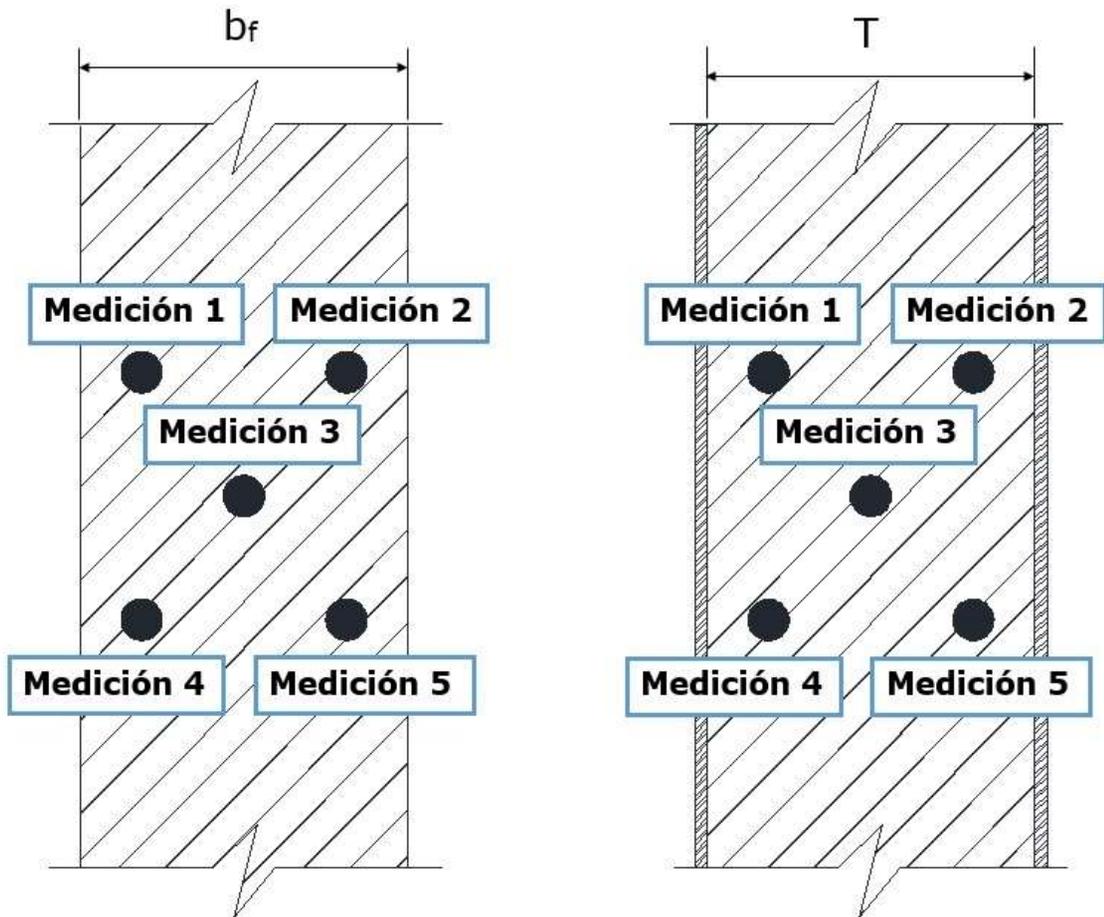
El número de puntos a inspeccionar fue establecido por una cuadrícula, la cual contempla un tamaño de 25 cm x 30 cm (el tamaño inicial de la cuadrícula puede variar durante la medición si las condiciones lo requieren), esta se determinó por el tamaño que poseen las estructuras donde el ancho promedio de los perfiles y su altura interior promedio corresponde a 40 cm. La cantidad de puntos y su distribución se muestran en la figura 1-6.

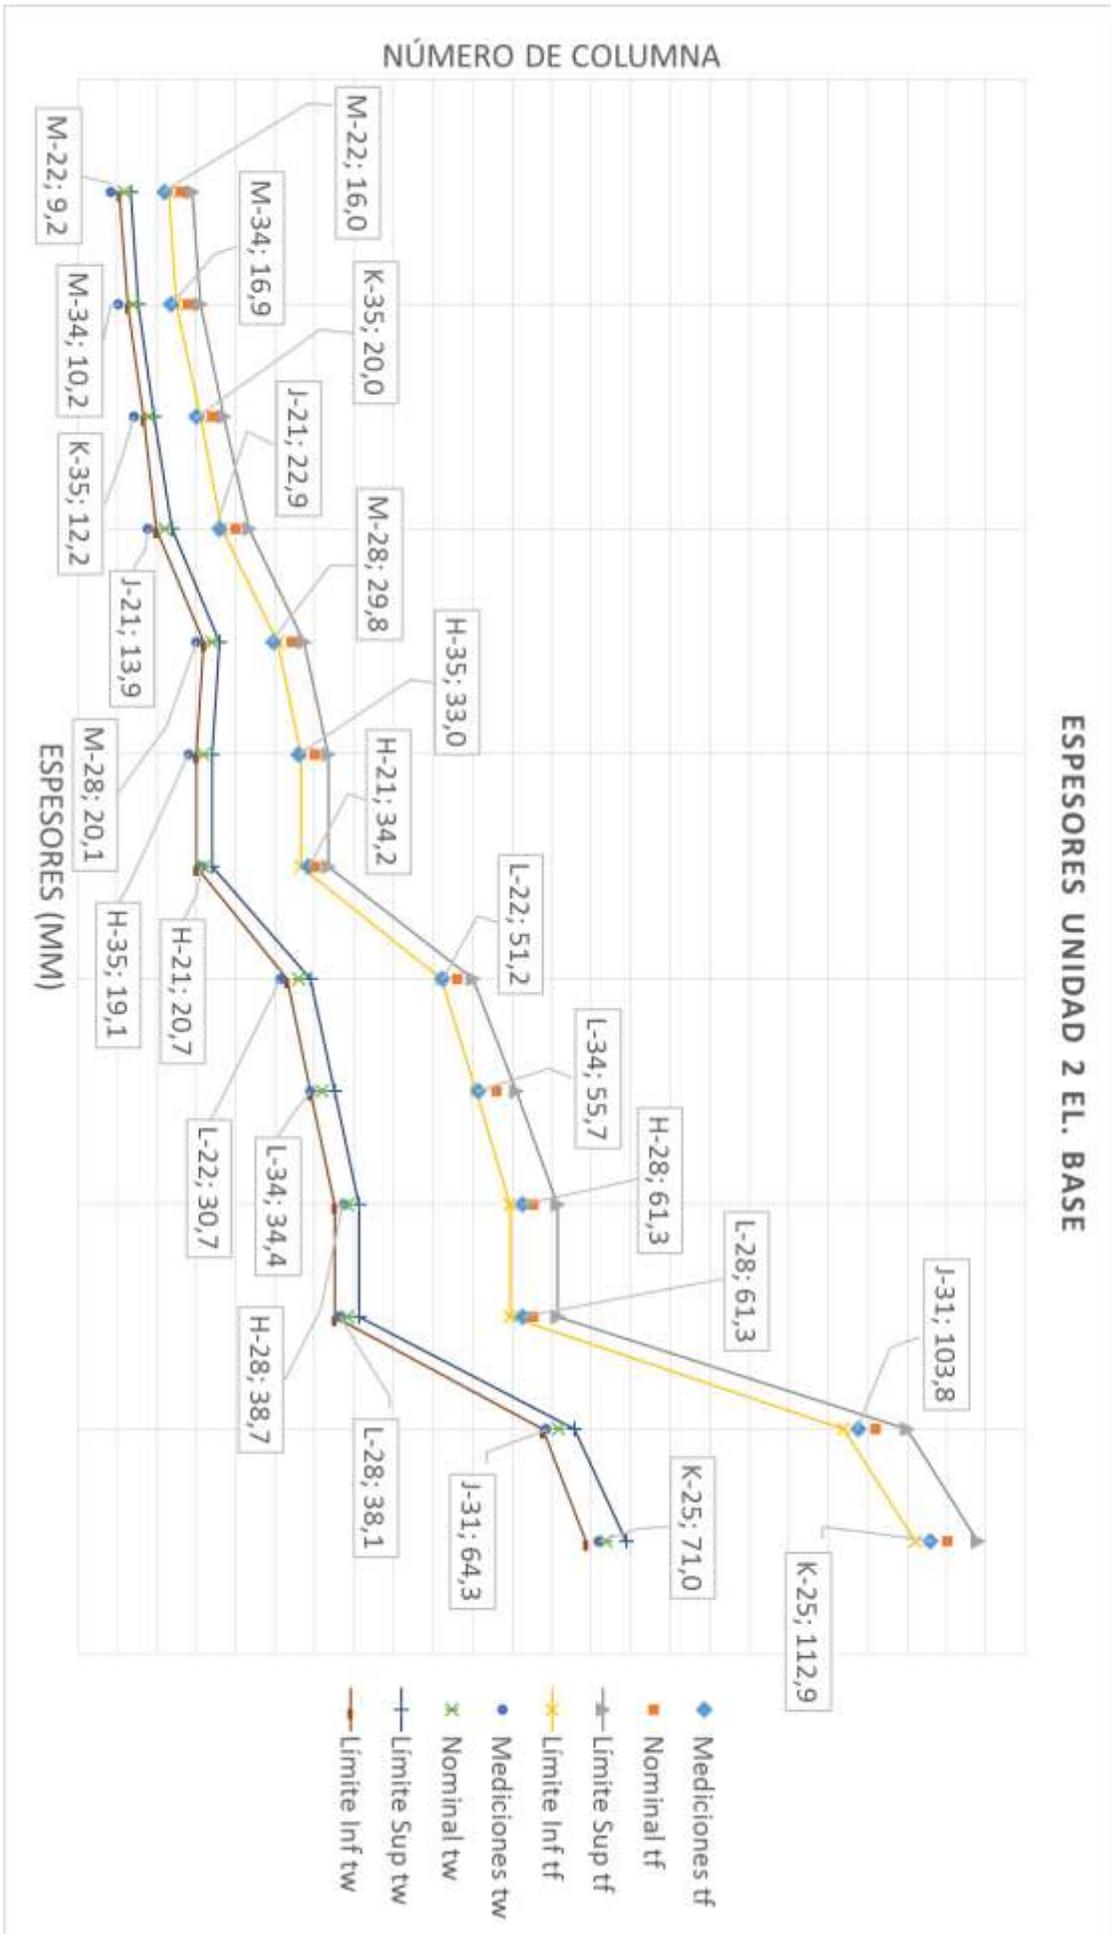
En el gráfico 1-2 se muestran las mediciones de espesores realizadas en la base de la estructura de la unidad generadora número dos. En el caso de  $t_f$  todos los valores se encuentran bajo el valor nominal, algunos llegando alcanzar el valor mínimo de espesores requeridos y otros sobrepasando este valor. Este es el caso de las columnas M-22, M-34, K-35, J-21, M-28 y H-35. Al dirigirse al plano 214988E, se puede apreciar la ubicación de estas columnas de Norte a Sur, hacia el lado Oeste se encuentra el mar y hacia el lado Este la cordillera. Estas columnas se encuentran en la periferia, en contacto directo con las condiciones ambientales del lugar, mientras que las columnas que se encuentran más resguardadas se encuentran más cerca del límite inferior, como lo son las columnas H-21, H-28, L-28, J-31 y K-25. Cabe mencionar que la estructura por su lado Oeste se encuentra resguardada por la sala de máquinas y es donde se encuentra la columna H-21, esta se encuentra en la periferia y no sufre las mismas condiciones que las estructuras anteriores.

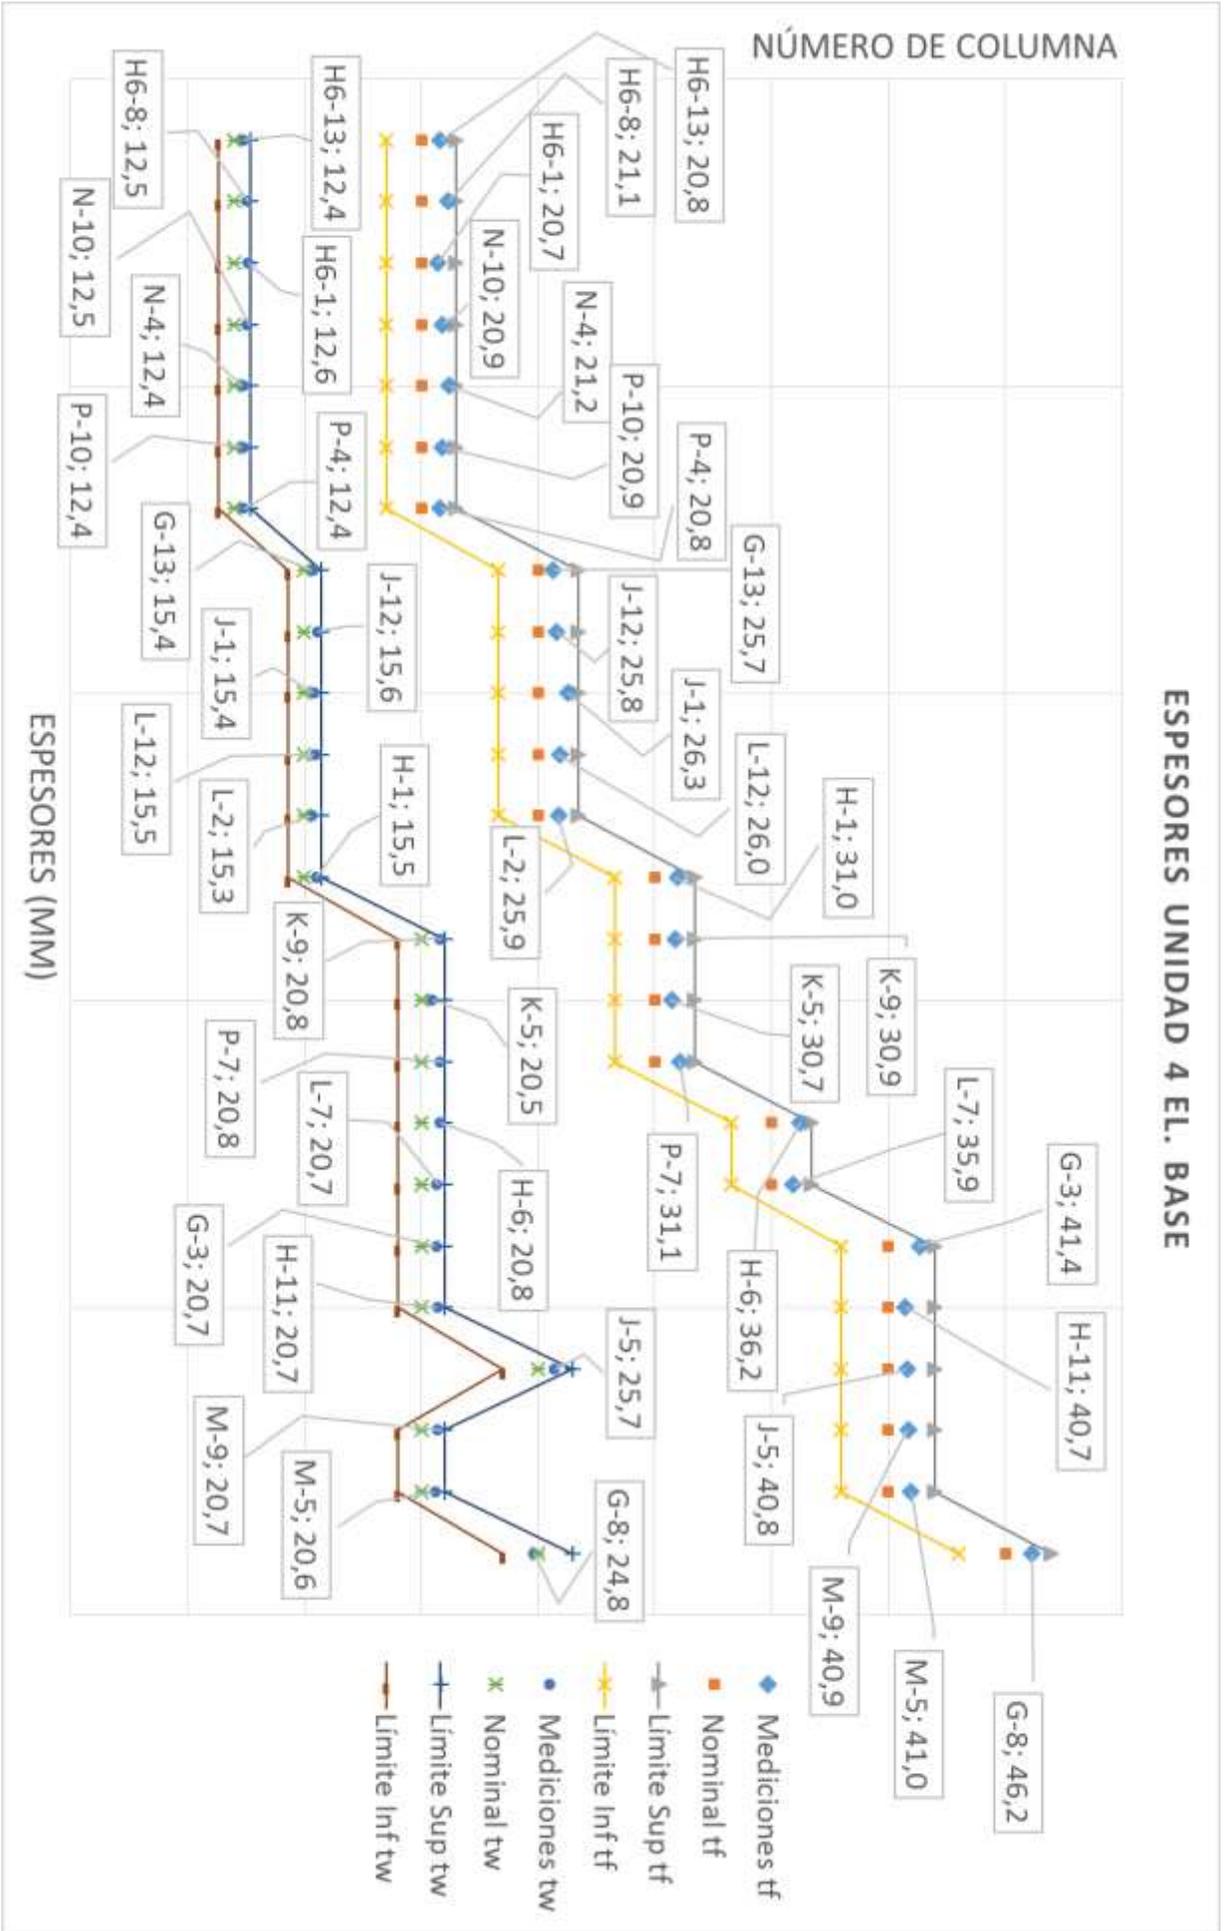
En el gráfico 1-4 que se encuentra a continuación del gráfico 1-3, se encuentran las mediciones de las estructuras de la unidad generadora número cuatro. Como se puede apreciar en el gráfico los valores obtenidos se encuentran sobre el valor nominal y la mayoría de ellos se encuentran dentro de los límites. Al realizar el análisis de  $t_f$ , se puede observar que los valores se encuentran muy cercanos al límite superior y cercanos al valor nominal, con esto se puede estimar que la pérdida de masa en la estructura es mínima. También es posible estimar que la superficie del material posea una capa de óxido, aumentando el espesor del metal, pero al dirigirse al sitio donde se realizaron las mediciones, no se observan indicios de corrosión. Al realizar el análisis del  $t_w$  se puede observar la misma situación que  $t_f$ , valores entre el valor nominal y el límite superior. Es preciso mencionar que esta estructura no tiene más de nueve años de funcionamiento.

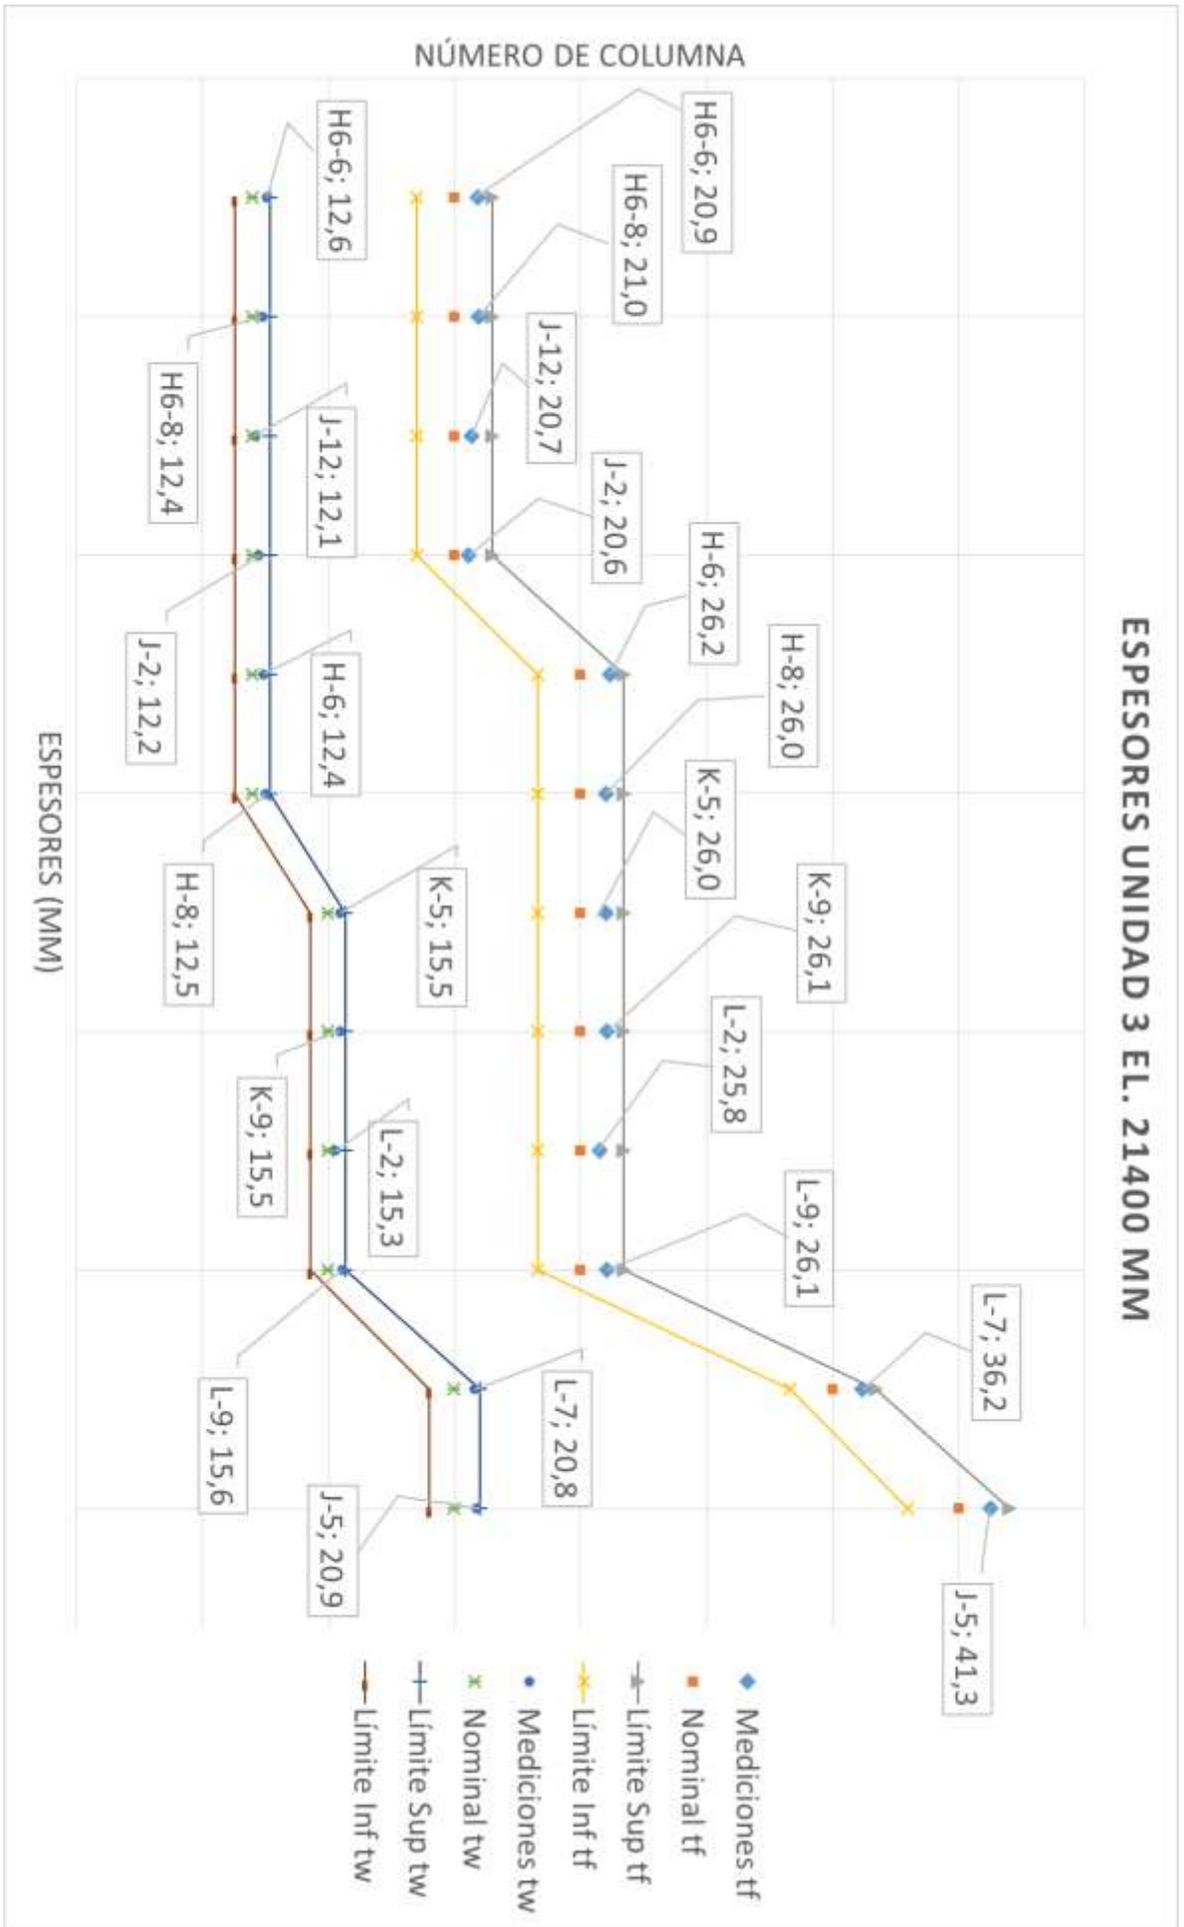
Al comparar la tabla 1-8 con la tabla 1-9, se puede establecer que en la base de la estructura hay una mayor pérdida de material que en su zona media.

Gráfico 1-6. Resultado Medición de Espesores Unidad 3 El. 21400 mm

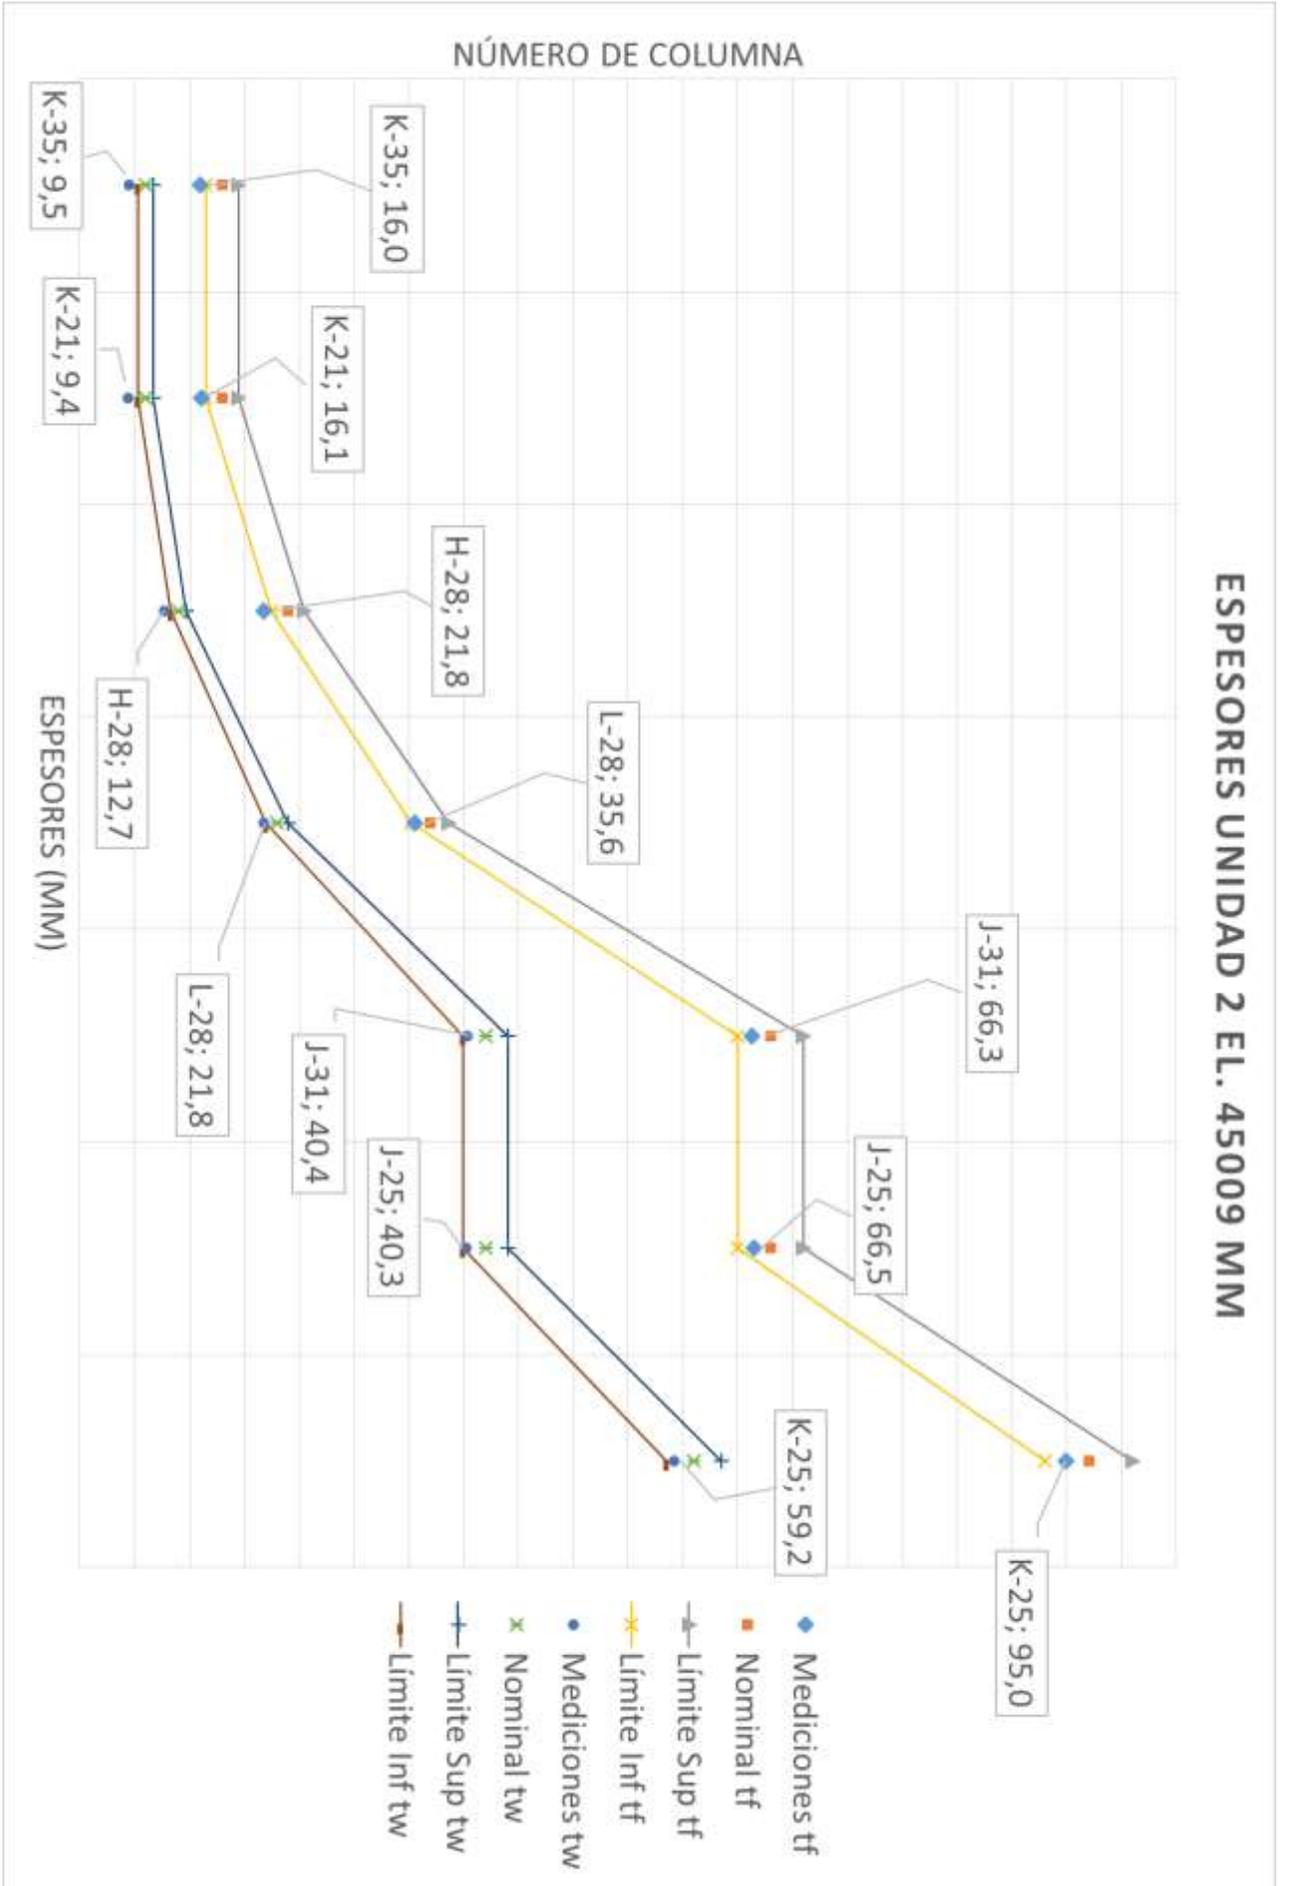
Se puede concluir que en la zona superior hay una disminución de los valores con respecto a su zona media, lo que se estipulaba visiblemente, queda comprobado por estos gráficos.

Gráfico 1-8. Resultado Medición de Espesores Unidad 2 El. 45009 mm

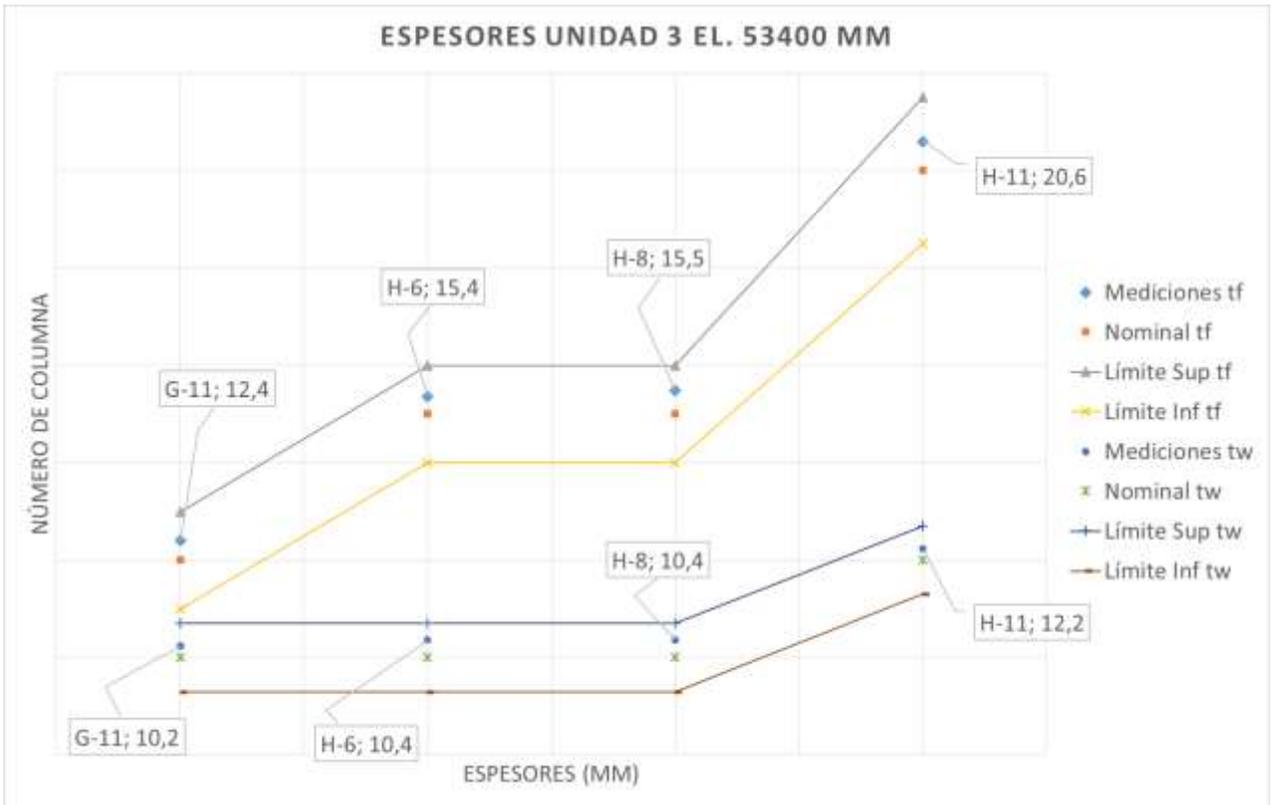
Gráfico 1-9. Resultado Medición de Espesores Unidad 3 El. 53400 mm

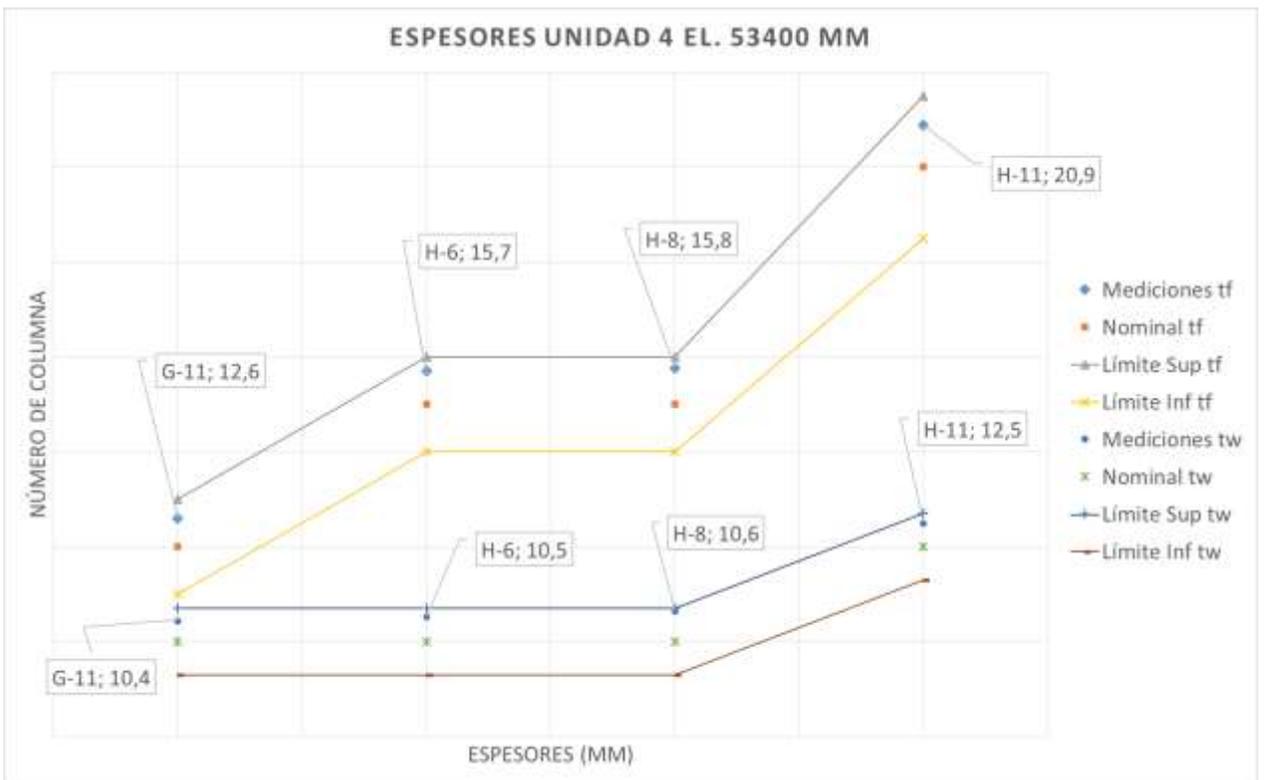
Gráfico 1-10. Resultado Medición de Espesores Unidad 4 El. 53400 mm

Fuente: Elaboración propia en base a datos obtenidos de la medición de espesores en Aes Gener, 2018

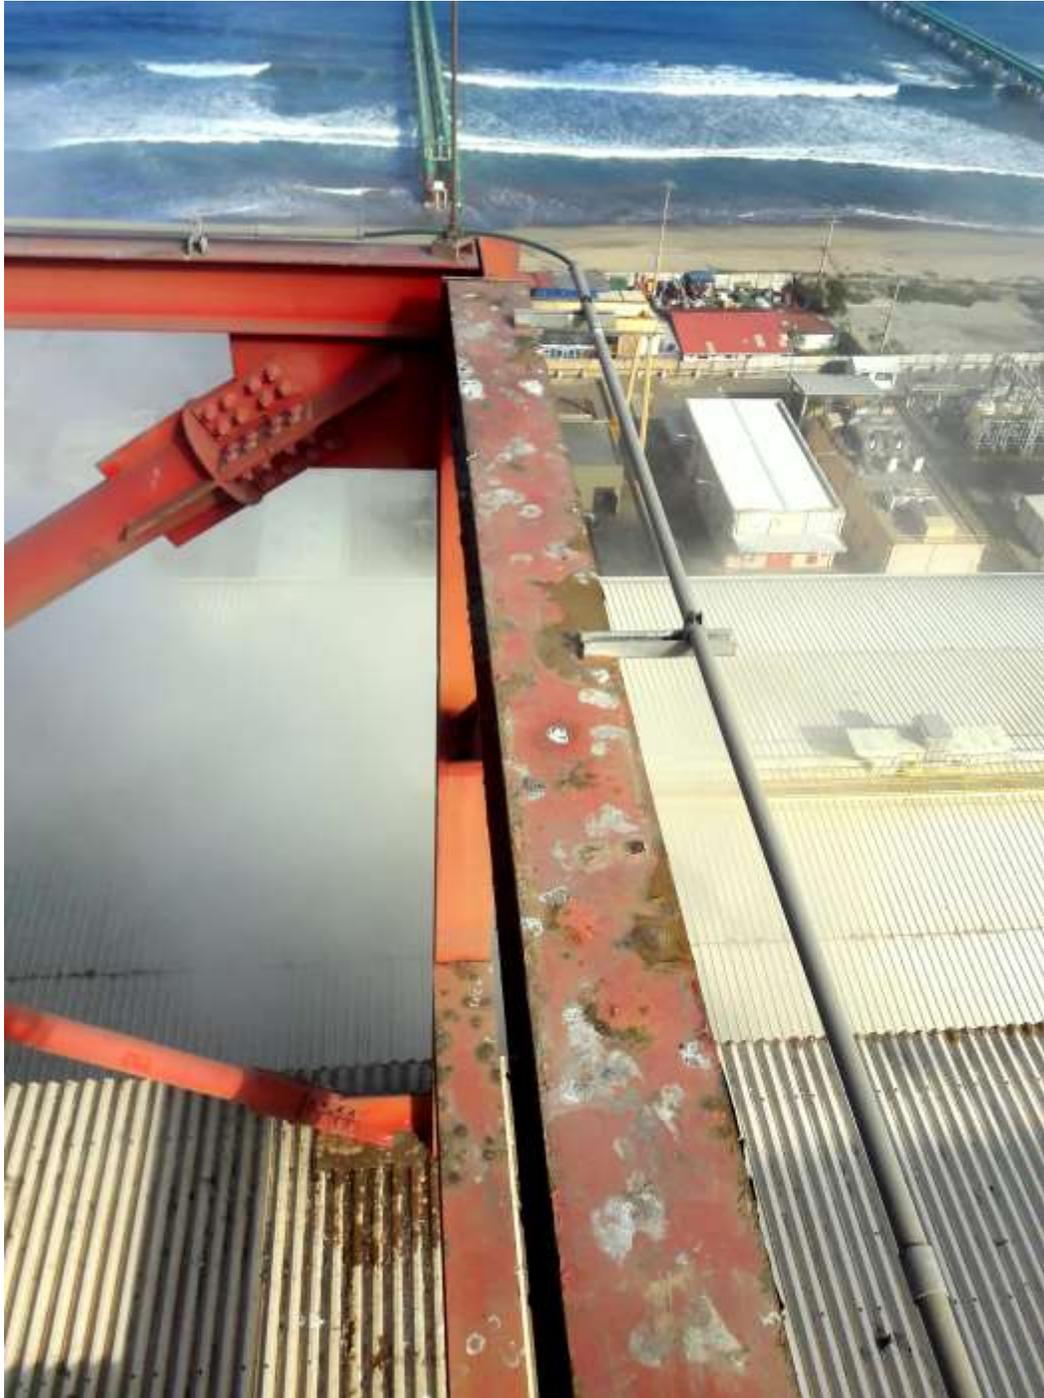
Para que este análisis sea más preciso se recomienda realizar mediciones de espesores en vigas que se encuentran de difícil acceso, las cuales solo pueden ser medidas colocando andamios. Estas son las que a simple vista se ven más afectadas, como la viga que se muestra a continuación y pertenece a la estructura de la unidad 3. Es una viga BH750X330X12/20 y se encuentra específicamente en la línea 6, entre la columna G y H, a una elevación de 56909 mm.

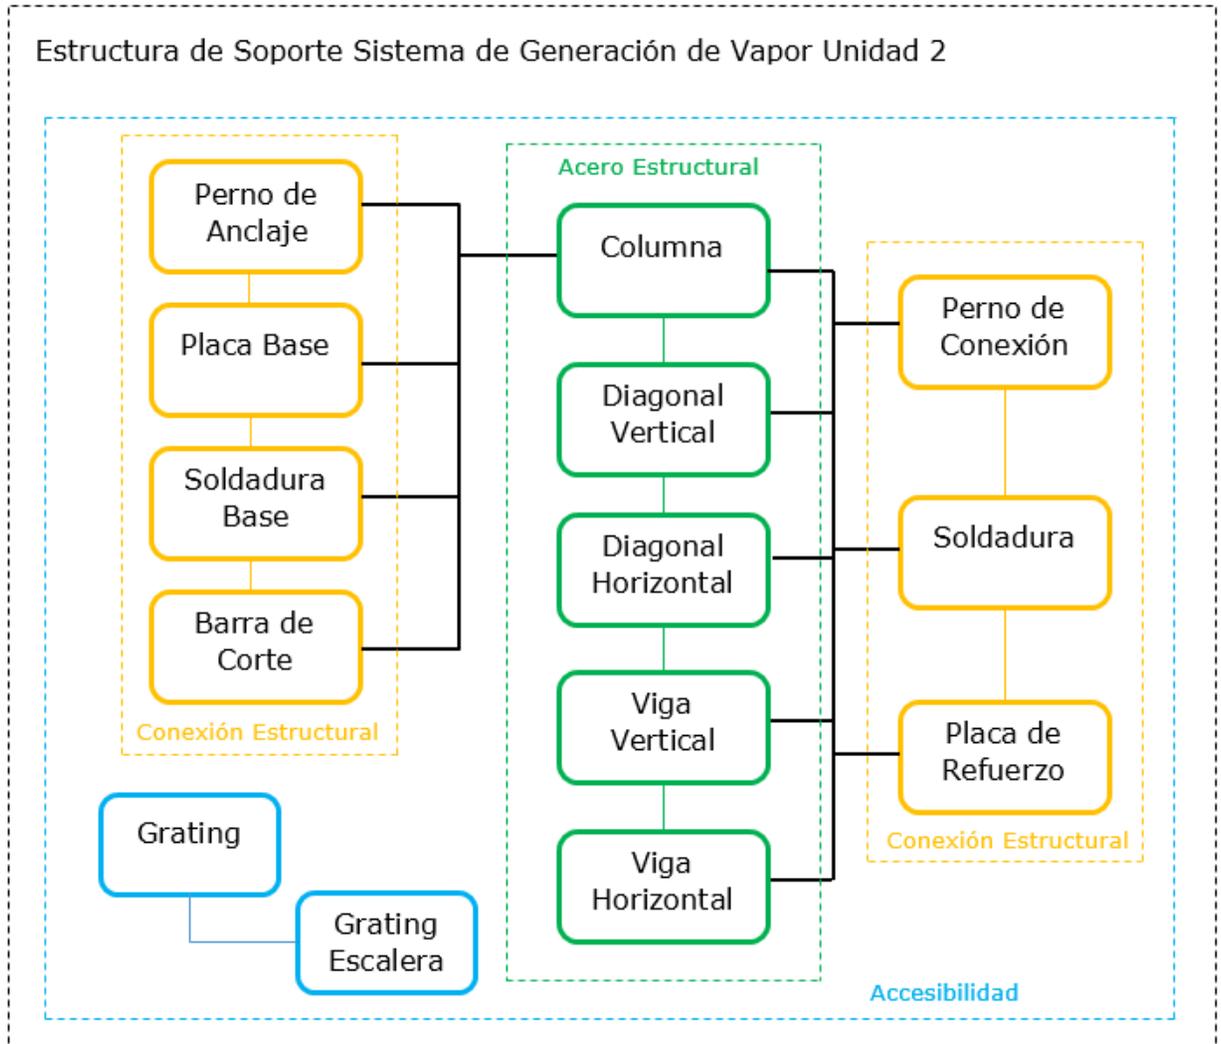
Al realizar la descomposición jerárquica, se establece el diagrama funcional, figura 2-1, el cual permite comprender la relación operacional entre los componentes de los subsistemas y su relación con el sistema. Se puede observar claramente la interacción entre ellos, como uno afecta al otro en una interacción constante.

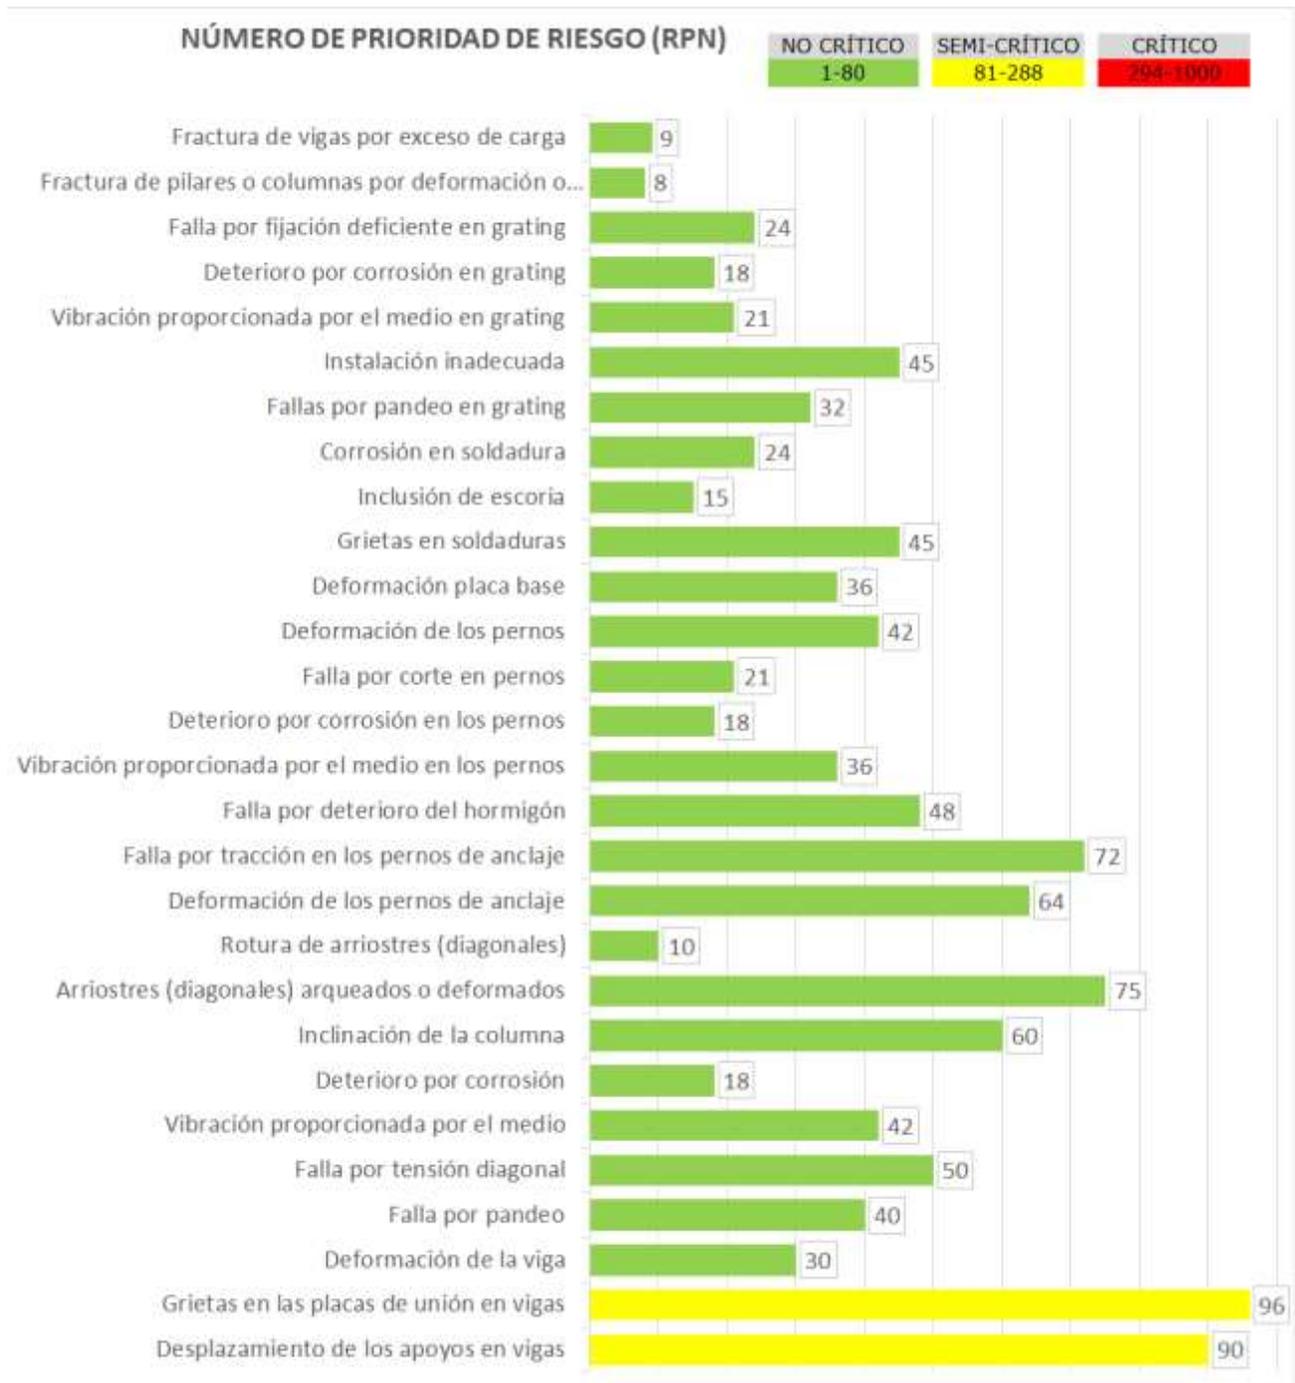
A continuación, se muestra el gráfico 2-1 con el número de prioridad de riesgo (RPN) que obtuvieron cada uno de los modos de fallos determinados anteriormente.

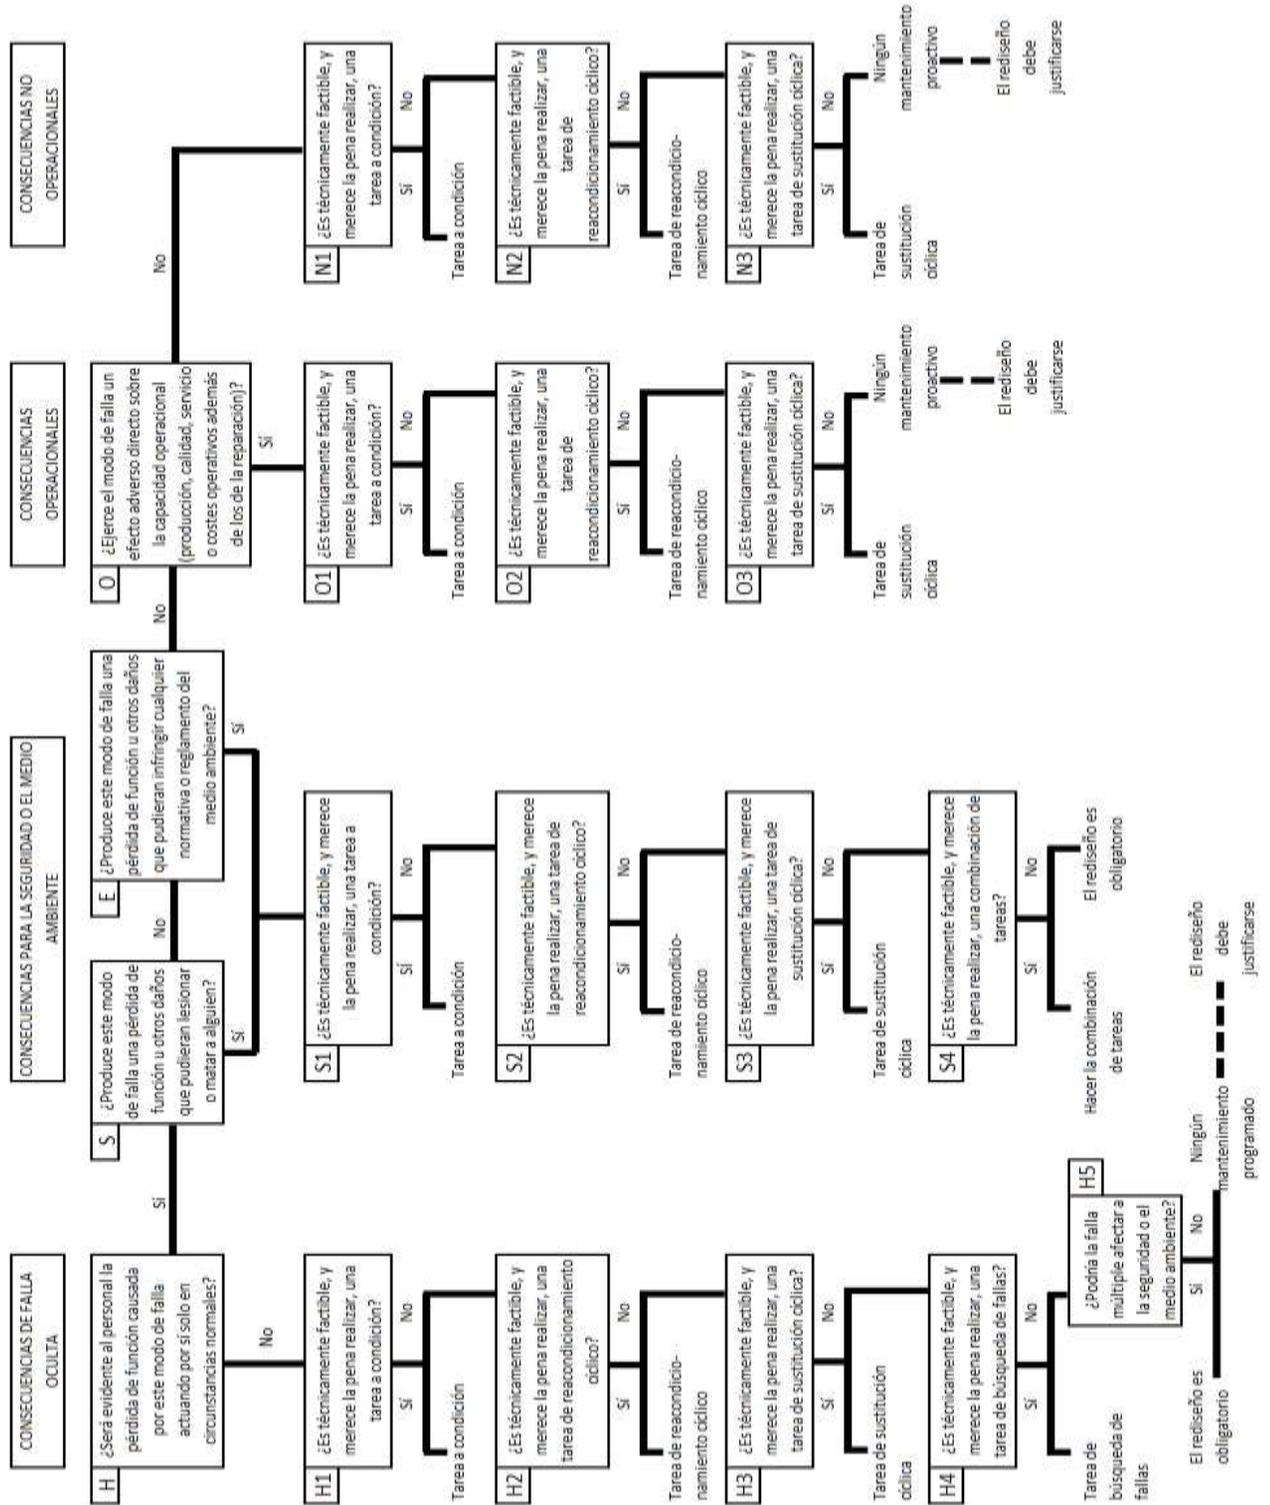
La toma de decisiones responde las dos últimas preguntas del RCM, "¿Qué se puede hacer para prevenir o predecir cada falla?" y "¿Qué se debe hacer si no se encuentra una tarea proactiva adecuada?". Para esto se utiliza el diagrama de decisión RCM, el cual se indica en la siguiente figura.
