**PLAN DE MANTENIMIENTO DE ESTRUCTURAS DE UNIDADES GENERADORAS  
EN CENTRAL TERMOELÉCTRICA VENTANAS EMPRESA AES GENER**

Trabajo de Titulación para optar al  
Título de Ingeniería de Ejecución en  
Mantenimiento Industrial

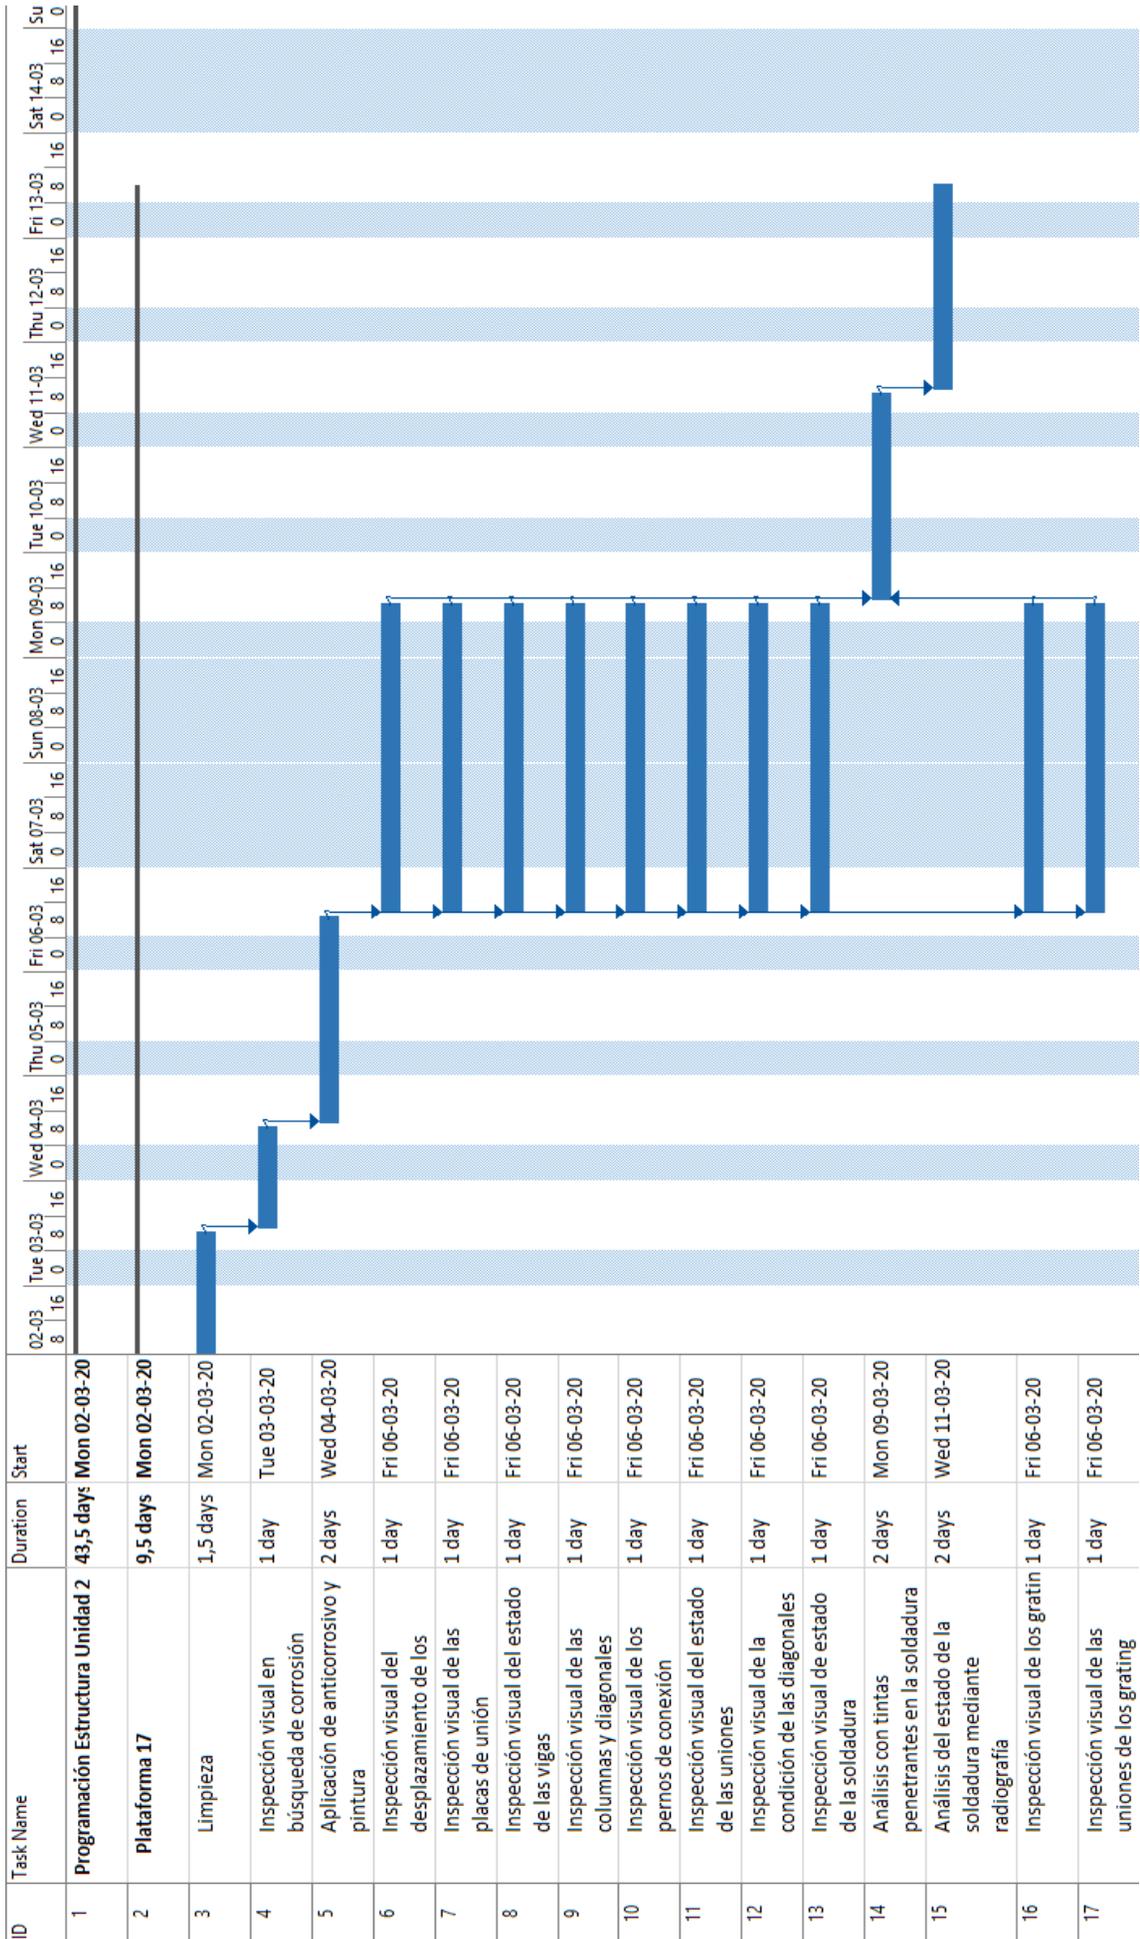
En la figura 3-1, se puede observar el diagrama Gantt de la plataforma 17 con las respectivas tareas, su duración, comienzo y fin. El diagrama Gantt completo se encuentra en formato A3 presente en este documento.

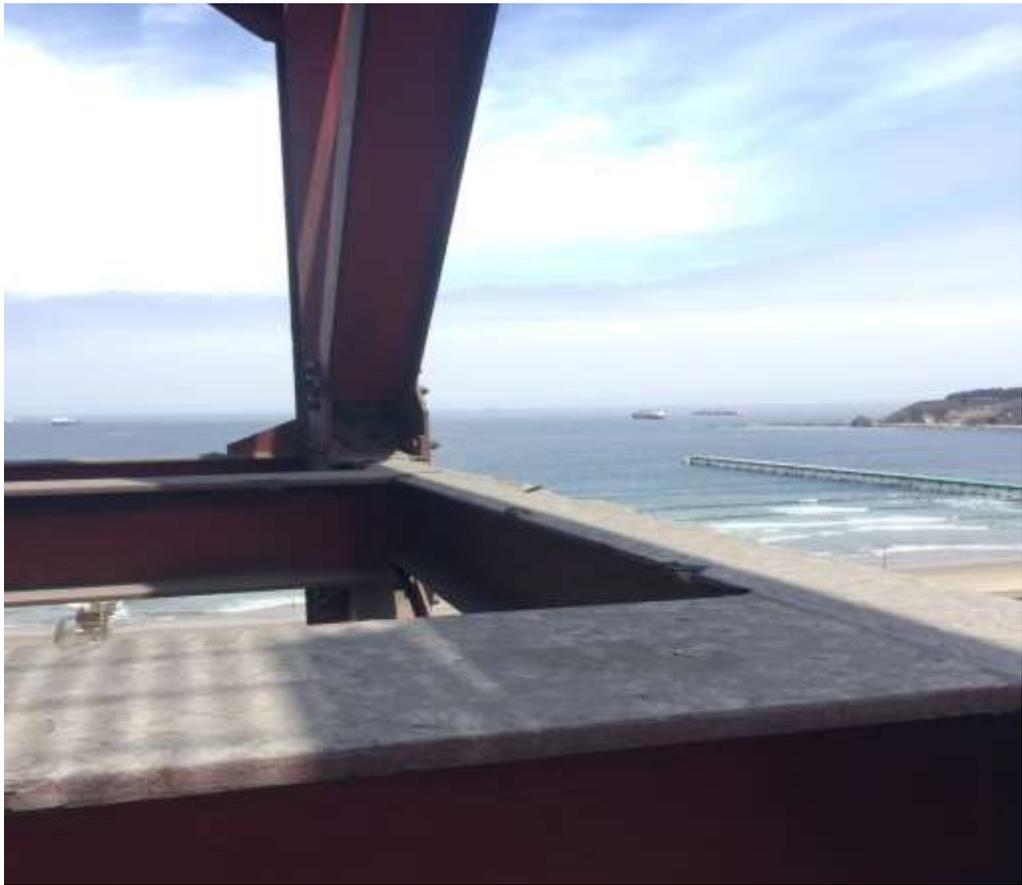
**ANEXO A: CONDICIONES COLUMNAS Y VIGAS**
