# CAMBIO DE DISEÑO DE POLINES DE CORREA TRANSPORTADORA DE MINERAL CV110 –MINERA SPENCE BHP PARA AUMENTAR SU DISPONIBILIDAD

Trabajo de Titulación para optar al Título  
Profesional de Ingeniero de Ejecución en  
MANTENIMIENTO INDUSTRIAL

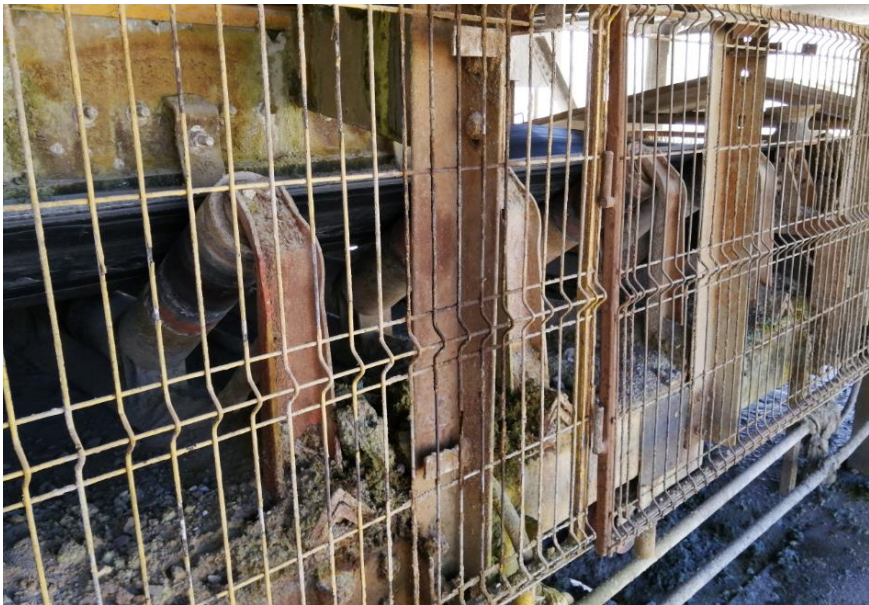
El polín es el encargado de soportar la cinta, que a su vez transportan el material, El polín se conforma por sus rodillos y la estación de carga. Los rodillos se mueven a través del impulso que entrega el tambor motriz. (Ver figura 1-14)

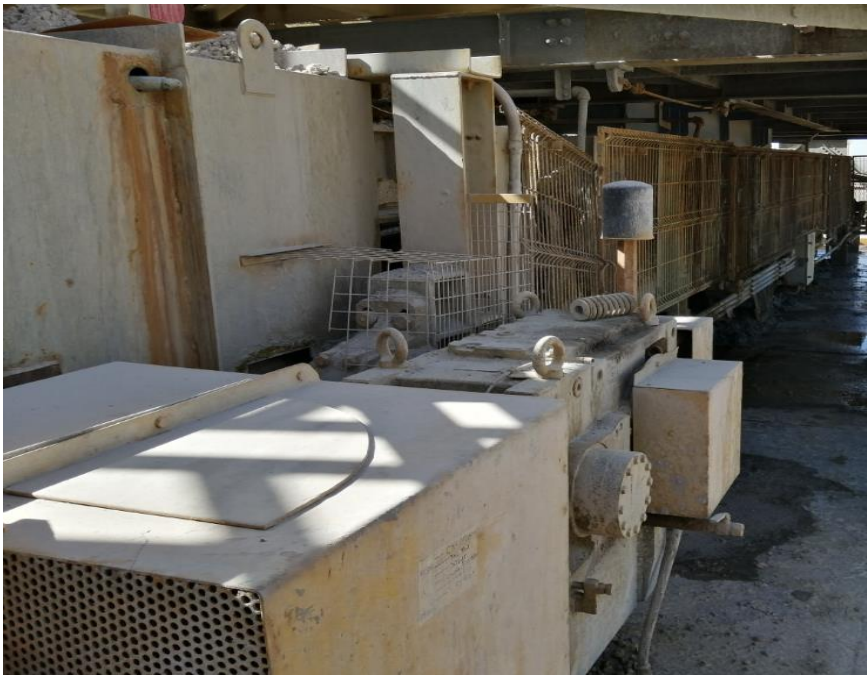
La superficie del tambor motriz tiene un recubrimiento de goma el cual incrementa su adherencia con la cinta. Las características técnicas del tambor motriz que posee la correa transportadora CV-110 se pueden observar en la siguiente tabla (Ver tabla 1-7; 1-8; 1-9).

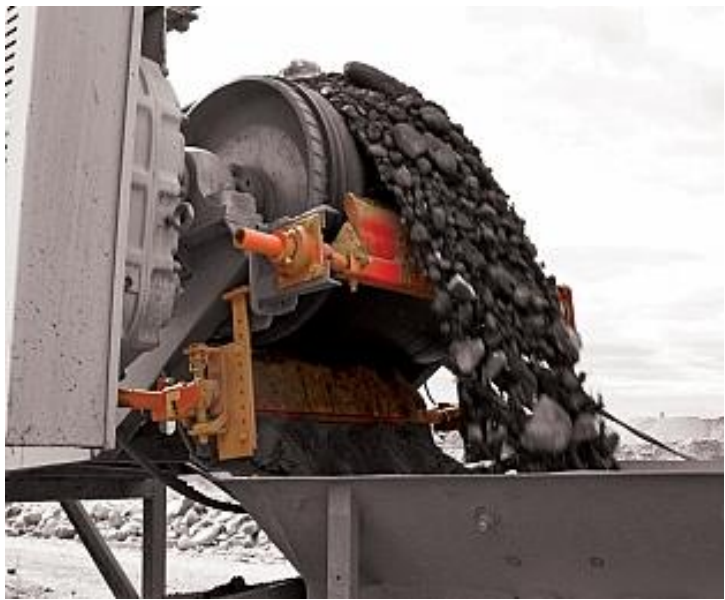
Los raspadores están encargados de raspar la cinta en el momento de la entrega del material, en la zona del tambor motriz, cuando la cinta está en movimiento los raspadores dejan caer el material que queda adherido a la tolva. La superficie de contacto del raspador con la cinta, está formada de neopreno o poliuretano el material tiene que ser más blando que la cinta. (Ver figura 1-26)

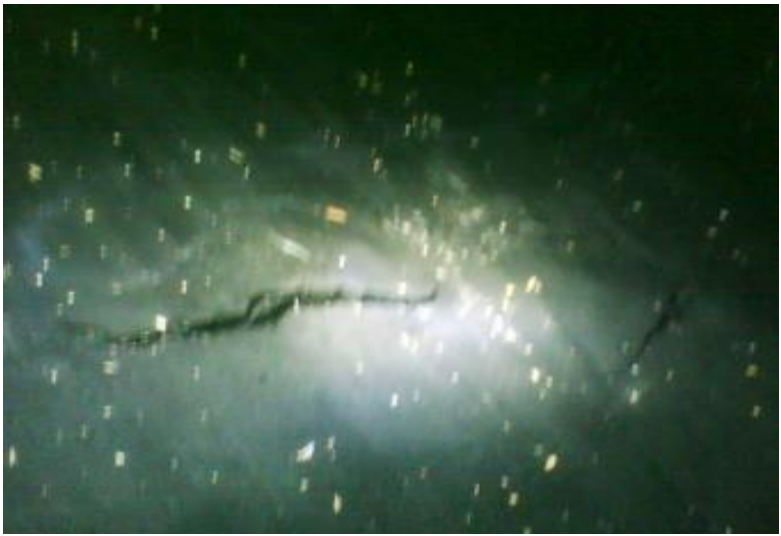
Figura 2-5. Cinta defectuosa

Cuando se realiza la unión de la cinta en el montaje y queda des alineada, la cinta funciona de forma incorrecta, el empalme queda dañado este destruye los raspadores. La consecuencia inmediata es que se produce la rotura en la cinta. (Ver figura 2-5)

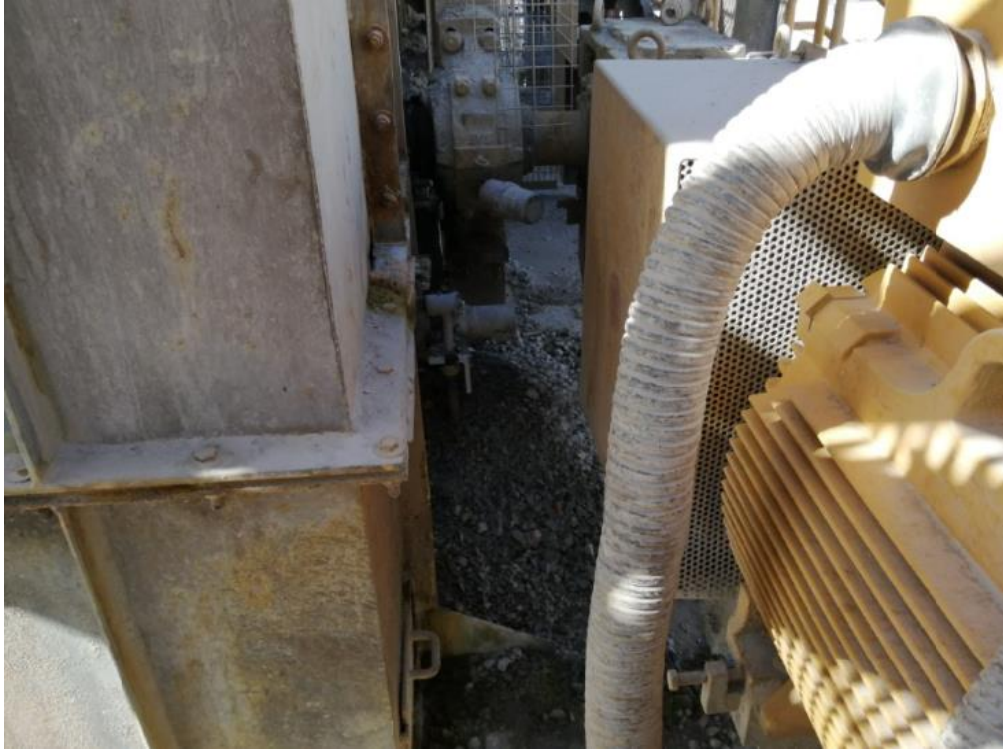
La sobrecarga de material con el cual las correas transportadoras trabajan, es normal en las plantas de producción. Se hace vital que se mantengan los rangos con el cual se tiene que cargar la correa para evitar daños en la cinta y el atasco de polines. (Ver figura 2-7).
