# MEJORA DE ESTRATEGIA DE MANTENIMIENTO EN SALAS DE BOMBEO DE AGUA EN PLANTA CONCENTRADORA DET

**“MEJORA DE ESTRATEGIA DE  
MANTENIMIENTO EN SALAS DE BOMBEO  
DE AGUA EN PLANTA CONCENTRADORA  
DET”**

**MEMORIA DE TITULACIÓN PARA OPTAR AL TÍTULO DE INGENIERO  
CIVIL MECÁNICO.**

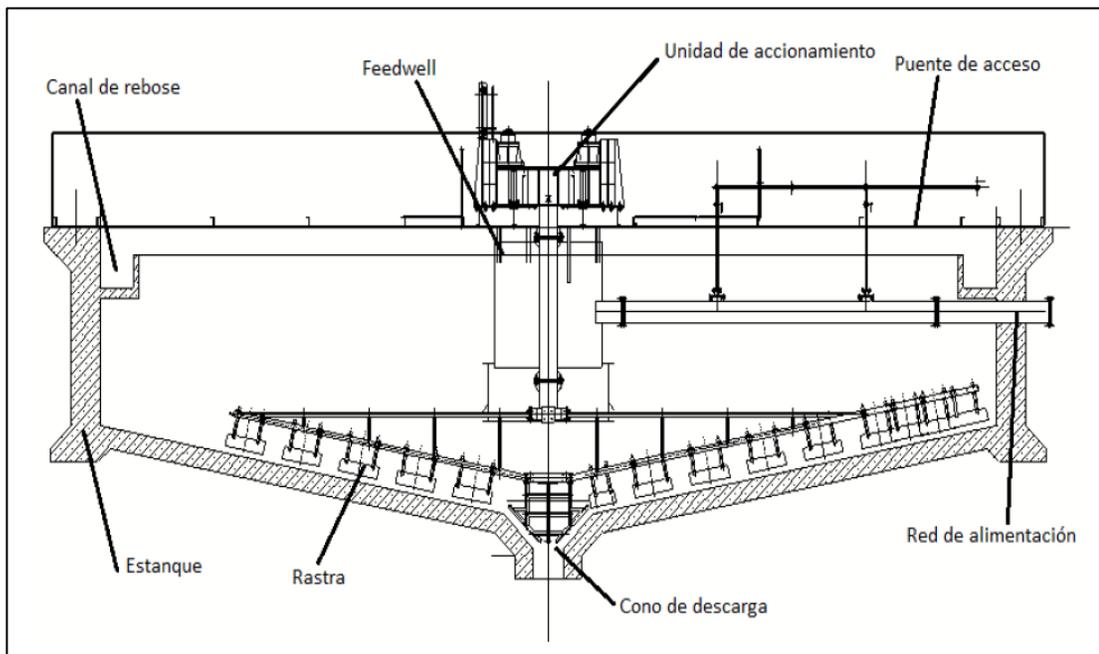
*Ilustración 7: Partes principales espesador de relaves.*

- Cono de descarga: Se encuentra en el centro del fondo del tanque del espesador, sirve para sacar la carga asentada hacia las bombas de salida de la pulpa, para ser enviada a los filtros en caso de tratarse de concentrados o directamente a relave en el caso de los recuperadores de agua.
- Canal de rebalse (“Launder”): Está ubicado en la parte superior de la periferia del tanque del espesador, su función principal es evacuar el agua recuperada. Se utilizan placas con vertederos entallados para asegurar un flujo uniforme a lo largo de la superficie del espesador. La descarga final es mediante la caja de rebalse (“Overflow box”).
- “Piping” o red de alimentación (“Feedpipe”): Es la línea que alimenta de pulpa al espesador, esta llega directamente al centro de este y se conecta de forma tangencial al “feedwell”.

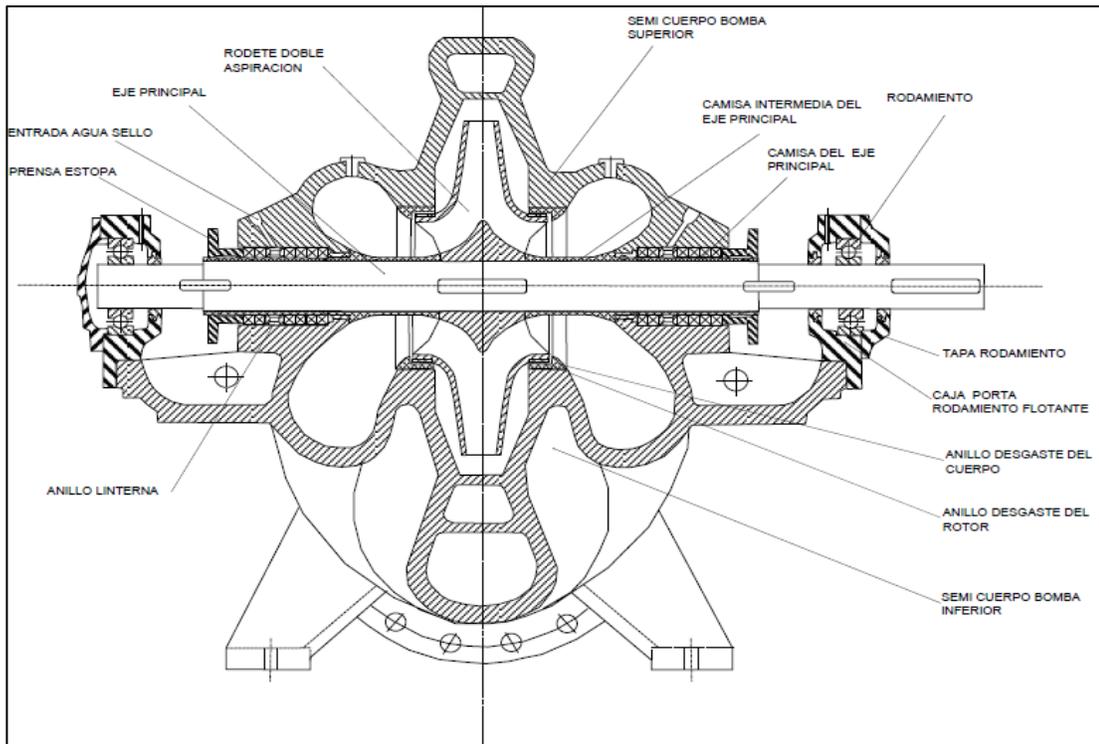
*Ilustración 10: Partes principales bomba centrífuga doble succión, partida horizontalmente (API BB-1).*

A continuación, se presentan los componentes principales de las bombas centrífugas, tanto de doble succión (Ilustración 10), como de succión simple (Ilustración 11).

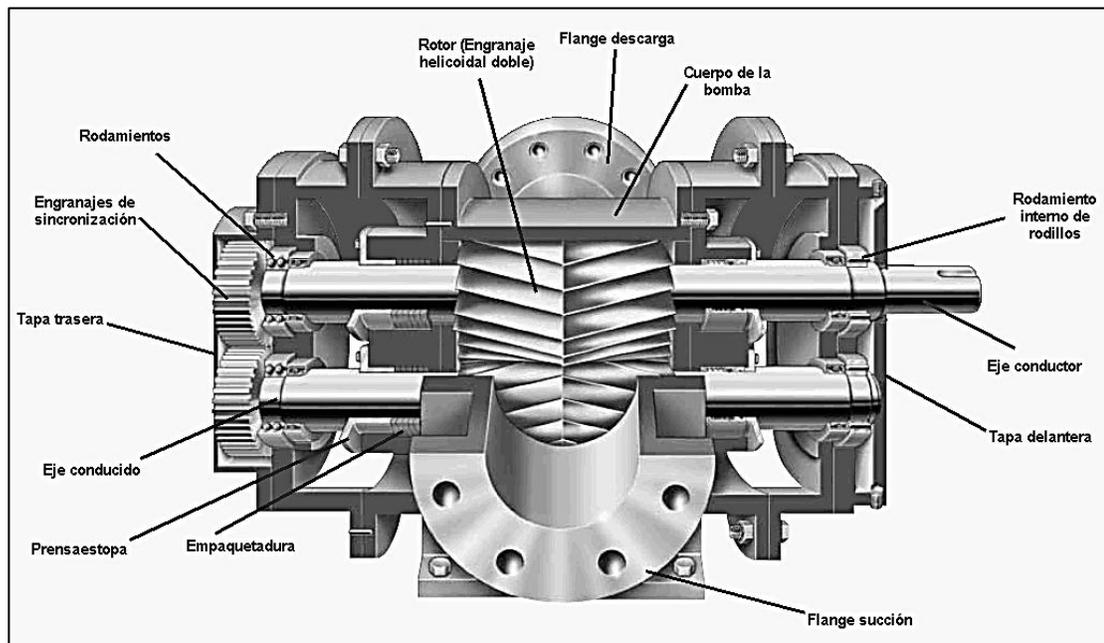
*Ilustración 12: Partes principales bomba de engranajes helicoidal doble.*

En la Ilustración 12 se indica la ubicación de los componentes principales de la bomba de engranajes helicoidales.

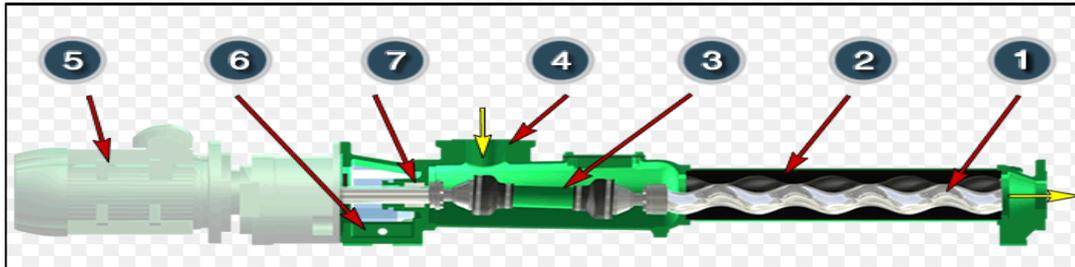
*Ilustración 13: Partes principales bomba de tornillo.*

Los principales componentes de la bomba de tornillos se indican en la Ilustración 13.

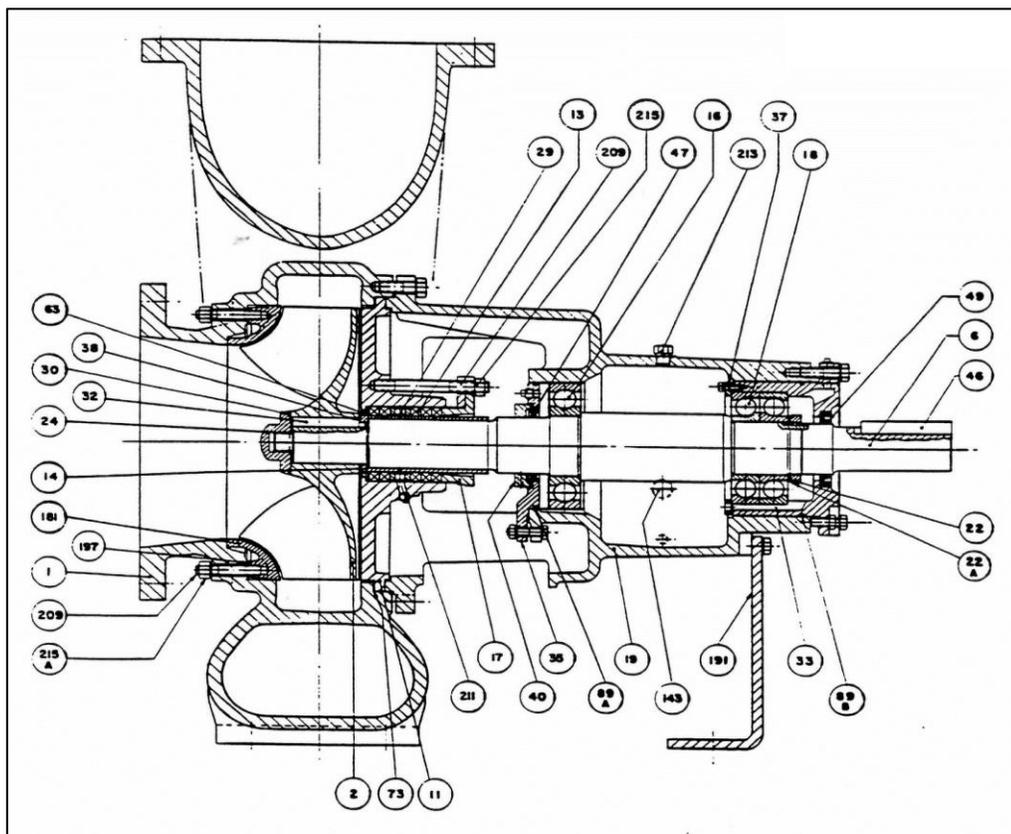
*Ilustración 14: Plano seccional bomba WORTHINGTON 6FRBH-223.*

Con base a la información recopilada en el manual de operación y mantenimiento de la bomba Worthington 6FRBH223, disponible en el taller de mantenimiento, se presenta la información referente a los componentes de la bomba y la disposición de estos en el armado general de la bomba. La Ilustración 14, presenta los componentes principales de la bomba centrífuga que operan en la sala de impulsión N°1.

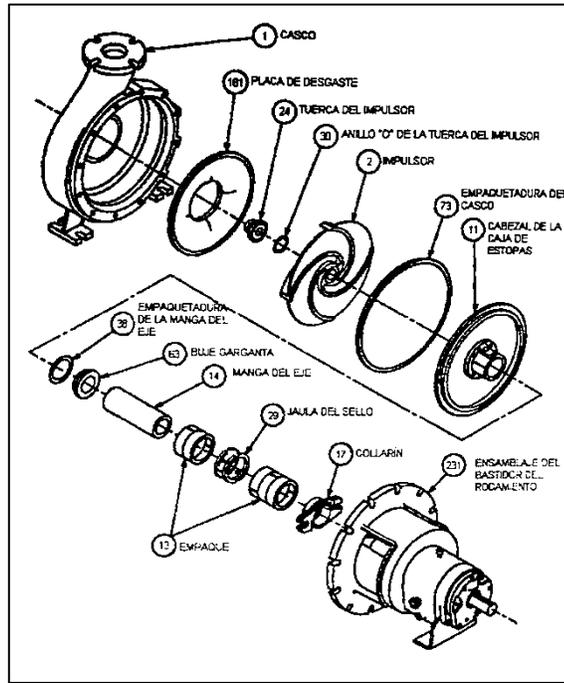
Ilustración 15: Despiece extremo húmedo bomba Worthington 6FRBH-223.

Junto a este plano seccionado, la Ilustración 15 presenta el despiece de la bomba, tanto en su extremo húmedo (“Wet – End”), mientras que la Ilustración 16 presenta el despiece en el soporte de rodamientos

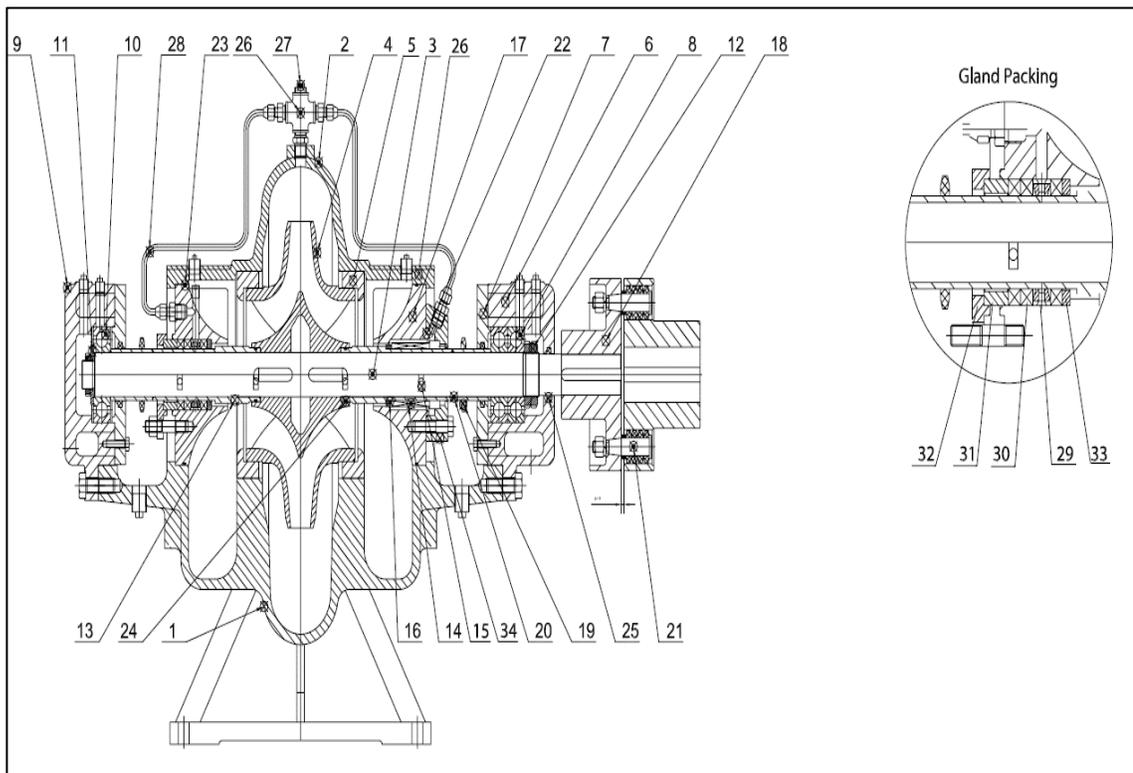
*Ilustración 17: Plano seccional bomba EUROFLO 300ESC-104 (116).*

En la Ilustración 17, se presenta los componentes principales de la bomba centrífuga que operan en la sala de impulsión N°2.

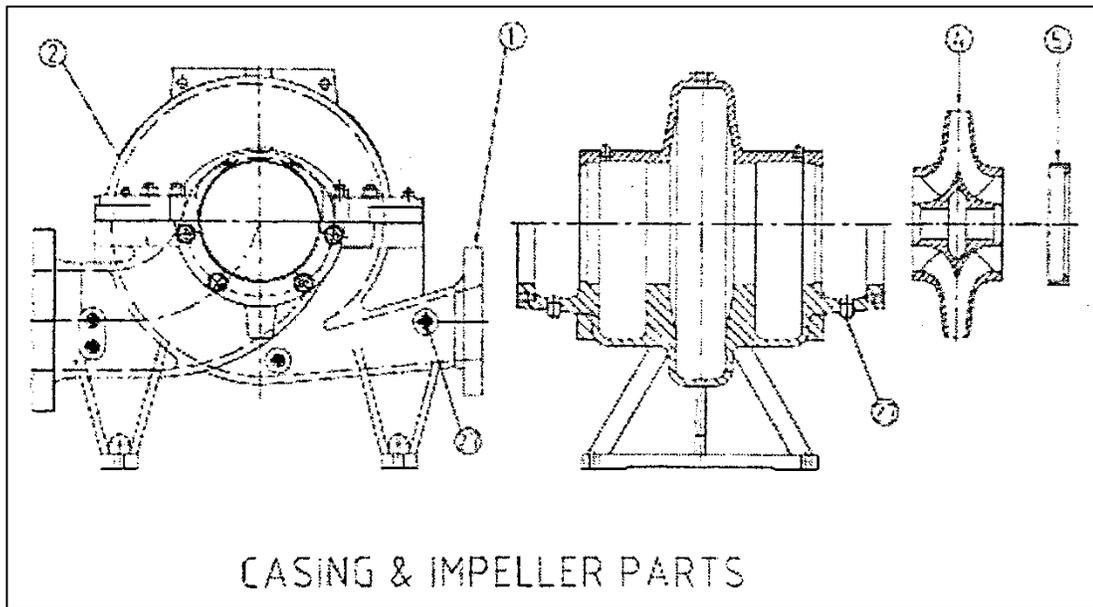
Ilustración 18: Despiece carcasa, impulsor y anillo desgaste bomba EUROFLO ESC.

De manera adicional y del mismo modo que para la sala N°1, se presenta el despiece de los equipos. Lo referente a la carcasa, impulsor y anillo desgaste se presenta en la Ilustración 18.

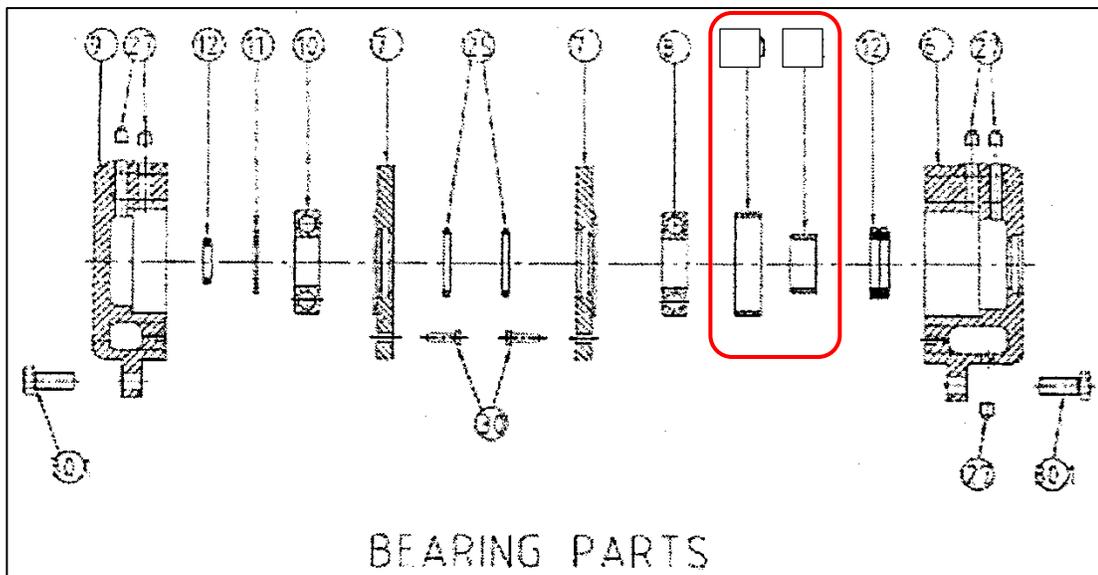
Ilustración 19: Despiece soporte rodamiento bomba EUROFLO ESC.

En la Ilustración 19 se muestra encerrado en color rojo una disposición especial del soporte de rodamiento lado accionamiento o machón, a diferencia de lo indicado en el plano seccional, consiste en la instalación de solo un rodamiento de hilera de bolas ranura profunda junto con un espaciador como muestra la figura. Esta disposición es la que se utiliza para los equipos de la sala impulsión N°2.

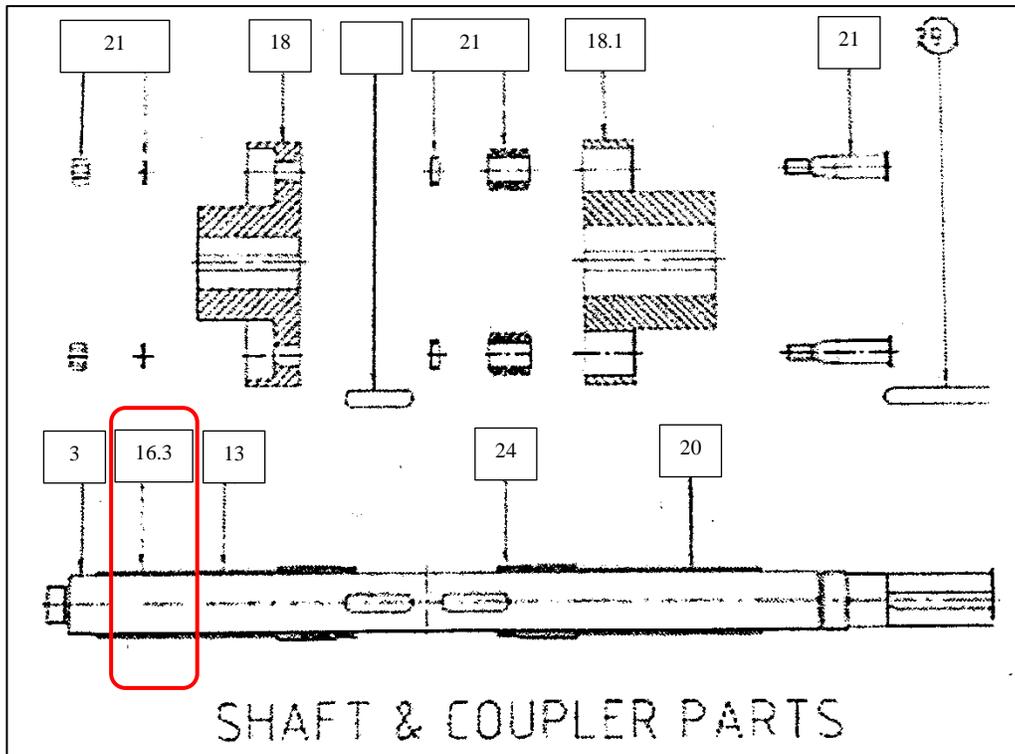
*Ilustración 20: Despiece eje y componentes de acoplamiento bomba EUROFLO ESC.*

En la Ilustración 20, se utiliza para indicar la existencia de un “anillo” o buje espaciador (ítem 16.3) ubicados a los costados de la camisa del eje, este ítem no es mencionado en el plano seccional de la bomba que operan en la sala N°2. Se utilizará la identificación de ítem 16 del plano seccionado, utilizado para un elemento del sello mecánico, el que no aplica para los equipos funcionando en la sala.

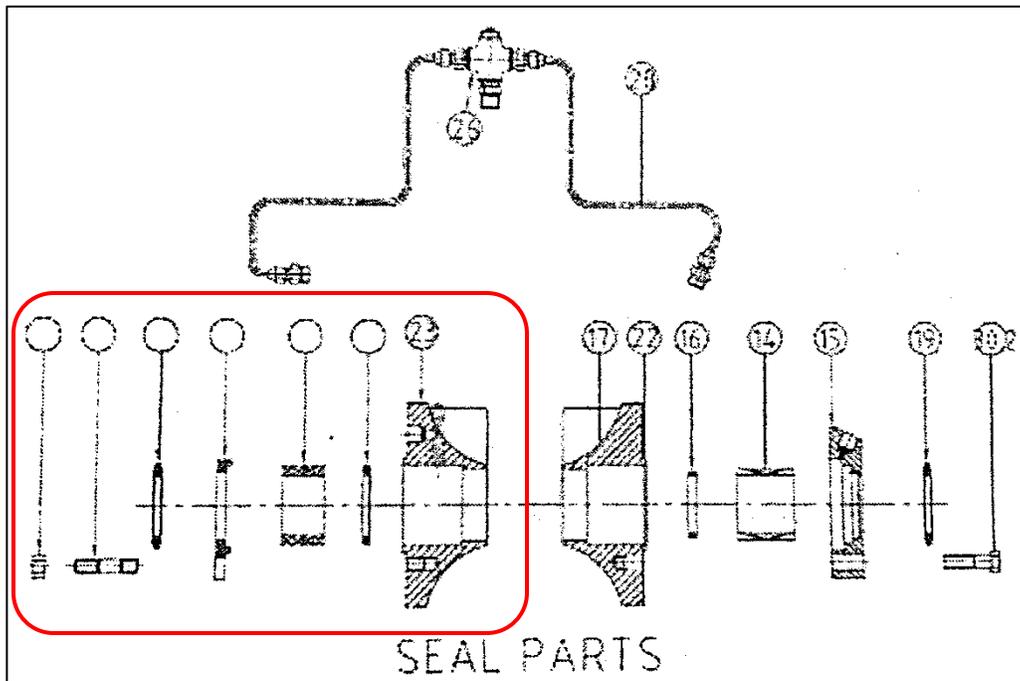
*Ilustración 21: Despiece componentes del sello bomba EUROFLO ESC.*

En la Ilustración 21 se enfatiza la idea de la disposición del sello mediante empaquetaduras, al igual que lo indicado en el plano seccional.

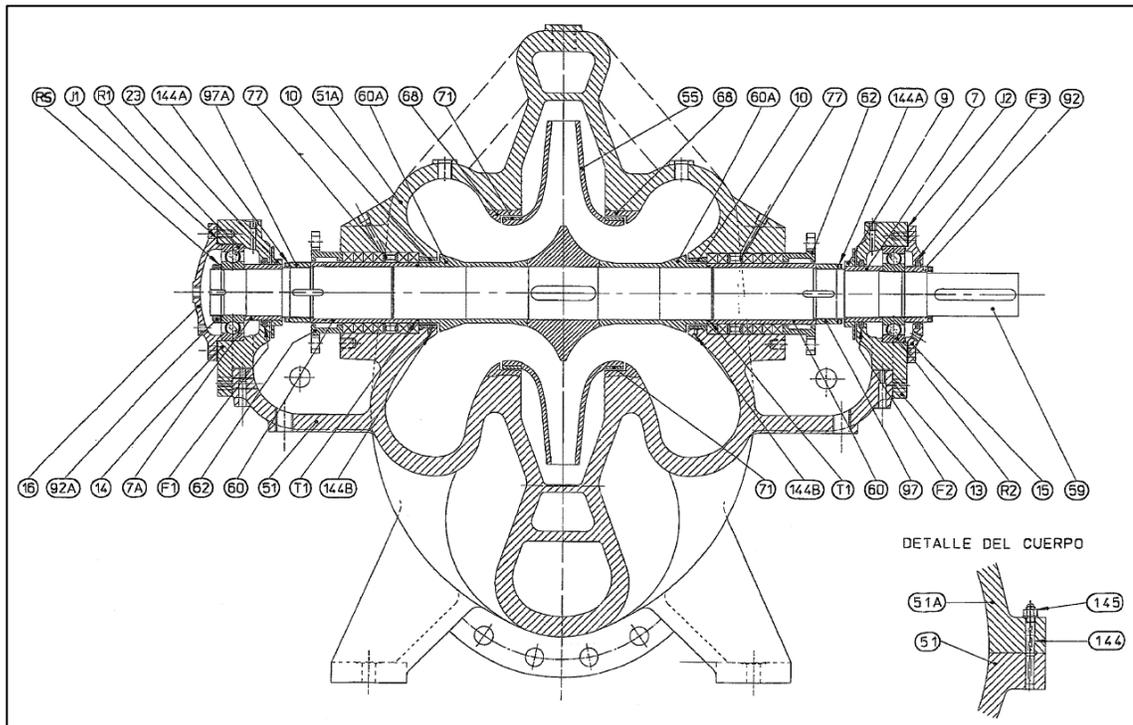
Ilustración 22: Plano seccional bomba ENSIVAL 70DDS300. Fuente: Documento disponible en área mantenimiento mecánico RAG.

La Ilustración 22, presenta los componentes principales de la bomba centrífuga que operan en la sala de impulsión N°3.

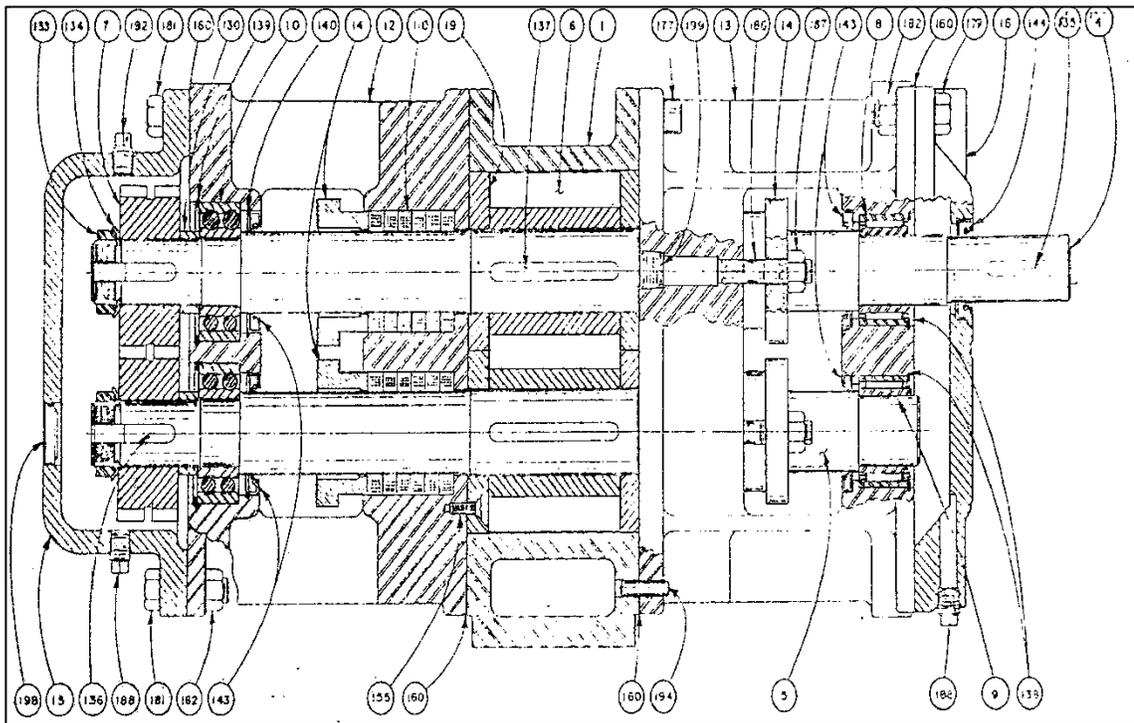
*Ilustración 23: Plano seccional bomba WORTHINGTON GEAREX D1. Fuente: Documento disponible en área mantenimiento mecánico RAG.*

La escasa información respecto a este equipo requirió la solicitud de datos de operación y/o mantenimiento de estas bombas con personal de TECFLUID. La Ilustración 23 el plano seccional que presenta los componentes principales de la bomba de engranajes helicoidales que operan en la sala de dosificación de floculantes para los espesadores R-2 a R-9, esta se obtuvo a partir de un conjunto de planos disponibles en el área de mantenimiento mecánico de la zona de espesamiento y recirculación.

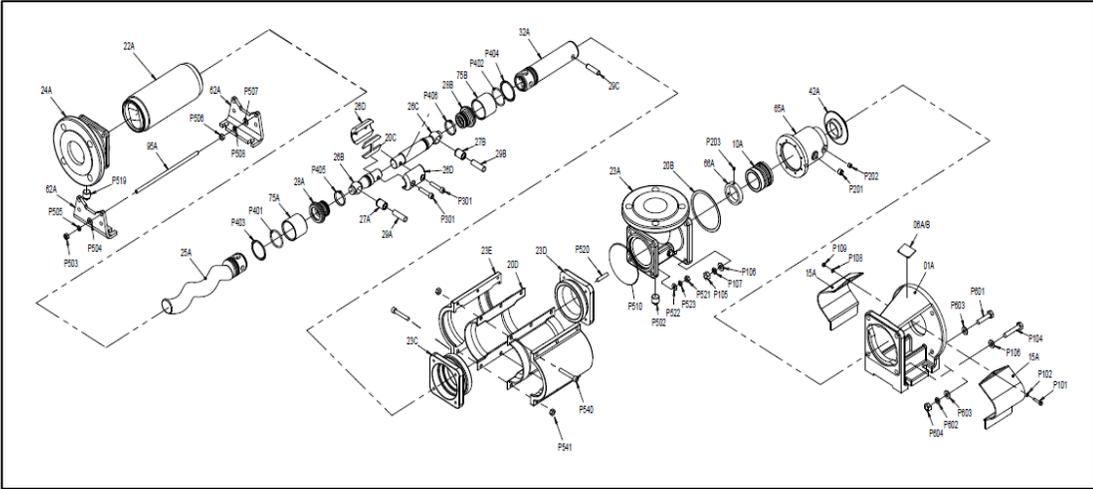
Ilustración 24: Plano despiece bomba MOYNO EZstrip Z14BC81 RMH/E.

La escasa información respecto a este equipo requirió la solicitud de datos de operación y/o mantenimiento de estas bombas con personal de TECFLUID, donde incluían planos de despiece del equipo, el que se muestra en las Ilustración 24 e Ilustración 25.

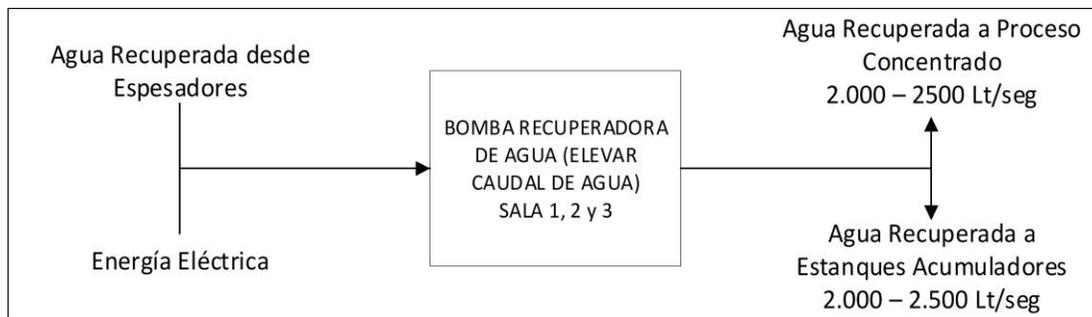
Ilustración 26: Diagrama Funcional Bombas Recuperadoras de Agua.

La unidad de Espesamiento y Recirculación cumple la función de recuperar la máxima cantidad de agua provenientes de los relaves que se originan en los procesos productivos por medio de los espesadores junto con hacer recircular de este recurso hacia los procesos de Concentrado (Unidad Proceso Molienda Convencional, Unidad Proceso Molienda y Flotación SAG, Unidad Proceso Molibdeno y Reactivos), o hasta los estanques de almacenamiento de agua para proceso (Estanque Cabeza Convencional, Africano, Arios N° 2 y 3). En la Ilustración 26 se presenta un diagrama funcional del proceso de recirculación de agua recuperada desde los espesadores hacia proceso productivo o hacia estanques acumuladores de agua recuperadas, dependiendo del caso.

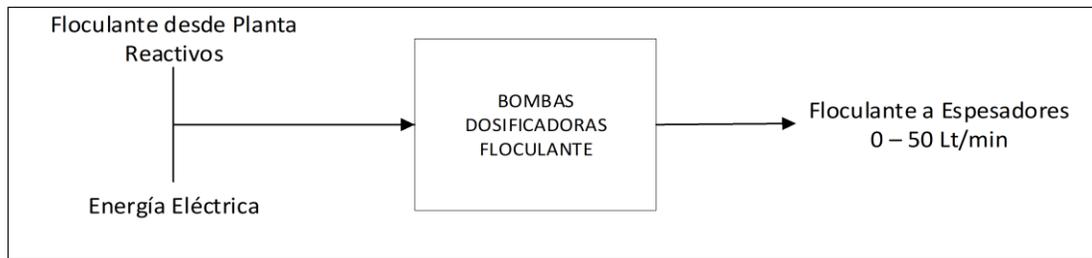
Ilustración 27: Diagrama Funcional Bombas Dosificadoras de Flocculante.

Del mismo modo que para el proceso de recirculación, en la Ilustración 27 se presenta el diagrama funcional para el proceso de dosificación de floculante a proceso Espesamiento. Cabe señalar que los datos establecidos en ambos diagramas se obtuvieron de la ficha de proceso de la Unidad de Espesamiento y Recirculación.

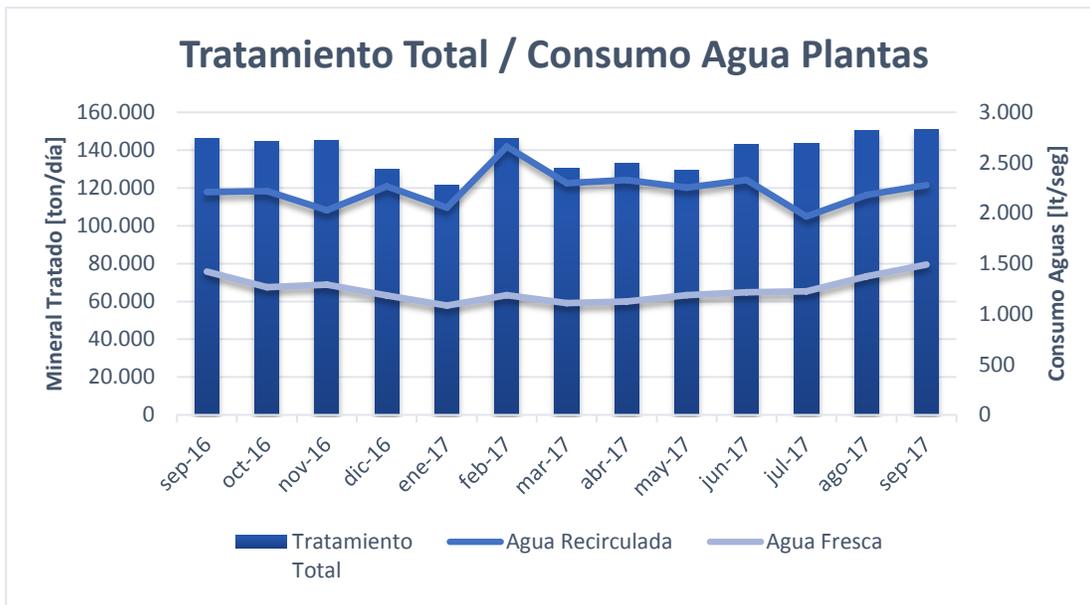
Ilustración 28: Mineral Tratado [ton/día] y Consumo de Aguas [lt/seg]. Septiembre 2016 - Septiembre 2017.

Con estos valores, se establece en la Ilustración 28, una relación grafica que muestra la relación entre la producción generada y el flujo de agua recuperada suministrada, destacando la incidencia de los aportes de los tipos de agua al proceso (recuperada y fresca).

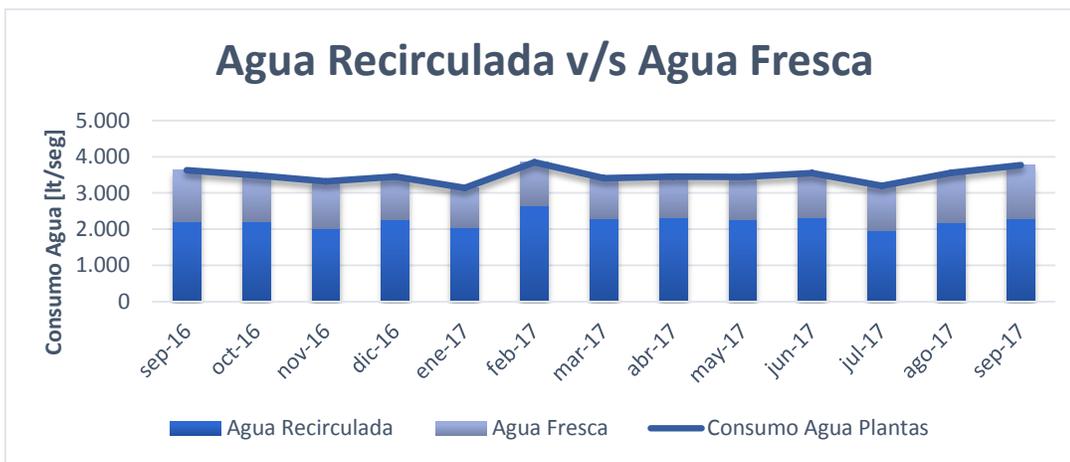
Ilustración 29: Aporte de agua fresca y agua reciclada al consumo total de agua.

En la Ilustración 29 se muestra la influencia del aporte de agua recuperada al aporte total de agua para el proceso. Esto finalmente queda señalado de manera porcentual en la Ilustración 30. Estos gráficos y tablas establecen la importancia del suministro de agua recuperada al proceso productivo que se lleva a cabo.

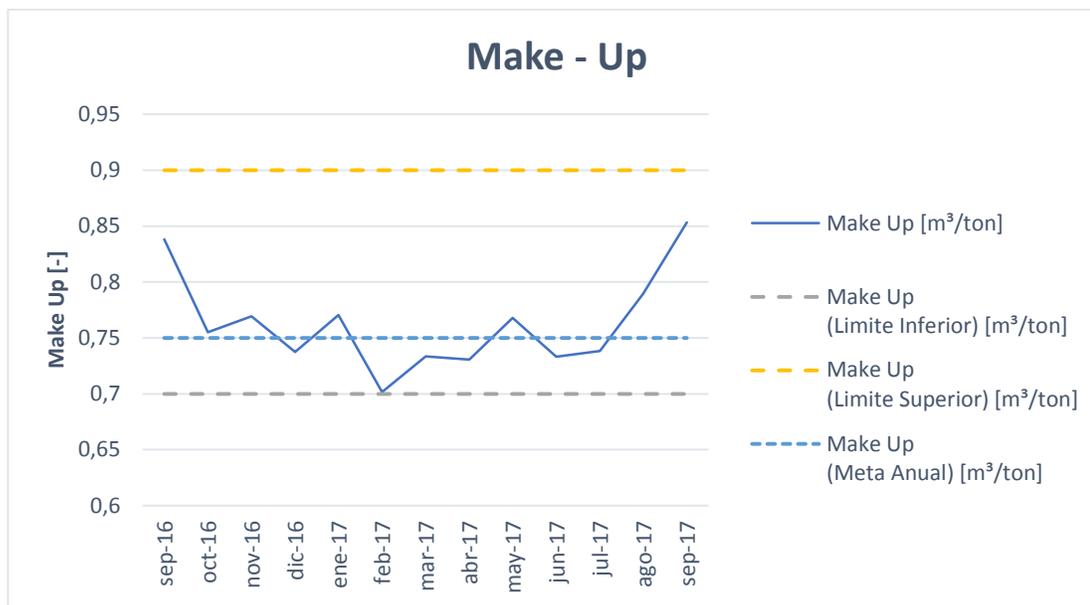
Ilustración 31: Make Up Septiembre 2016 - Septiembre 2017.

<b>Indicadores “Make Up”</b>		
Límite Inferior	Promedio Anual Esperado	Límite Superior
0,70	0,75	0,90

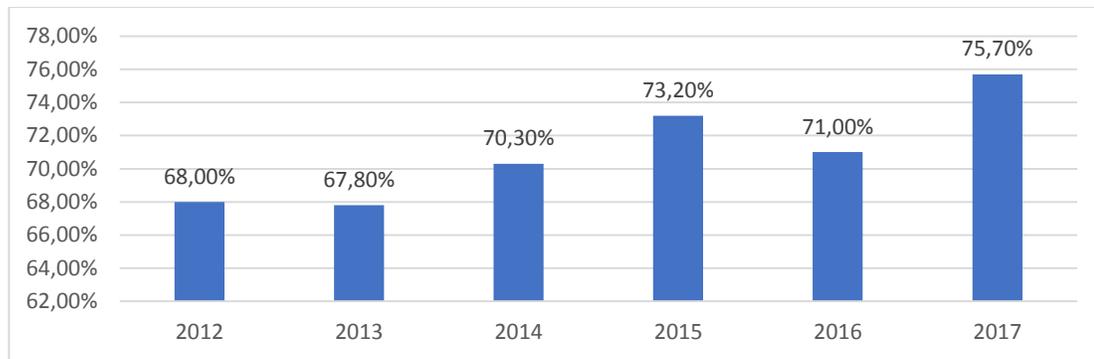
Ilustración 32: Tendencia en tasa de recirculación en concentradora de la minería del cobre 2012 - 2017.

Según el informe “Consumo de agua en la minería del cobre al 2017” de COCHILCO, A nivel nacional la tasa de recirculación en las plantas concentradoras al año 2016 es de un 71% y un 75.7% para el año 2017 (ver Ilustración 32).

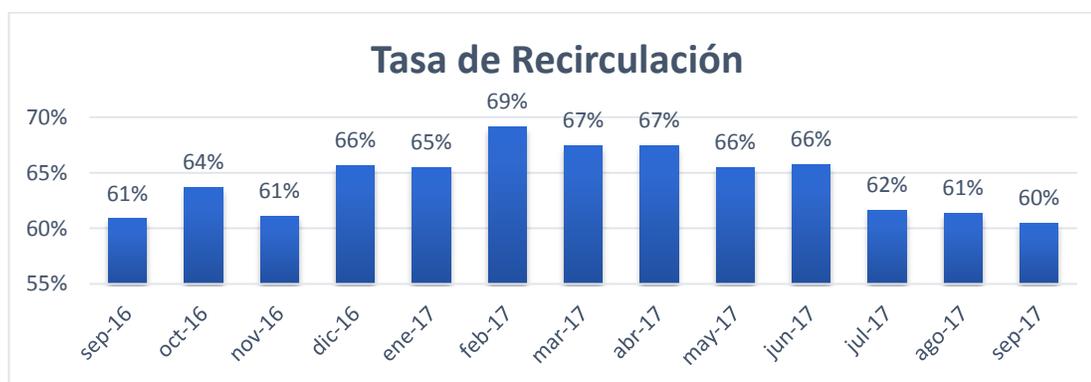
Ilustración 33: Tasa de Recirculación Concentradora (%) Septiembre 2016 - Septiembre 2017.

Se representa gráficamente en la Ilustración 33, los valores obtenidos para la tasa de recirculación en concentradora para el periodo Septiembre 2016 – Septiembre 2017, a partir de los datos obtenidos en la planta, en este, se evidencia que existe un aumento de la recirculación en los meses pertenecientes en su mayoría al periodo estival, eso probablemente ante la disminución en el agua fresca debido a las temperaturas y su efecto en los deshielos cordilleranos, lo que genera la necesidad de suministrar más agua recuperada para satisfacer las demandas de proceso.

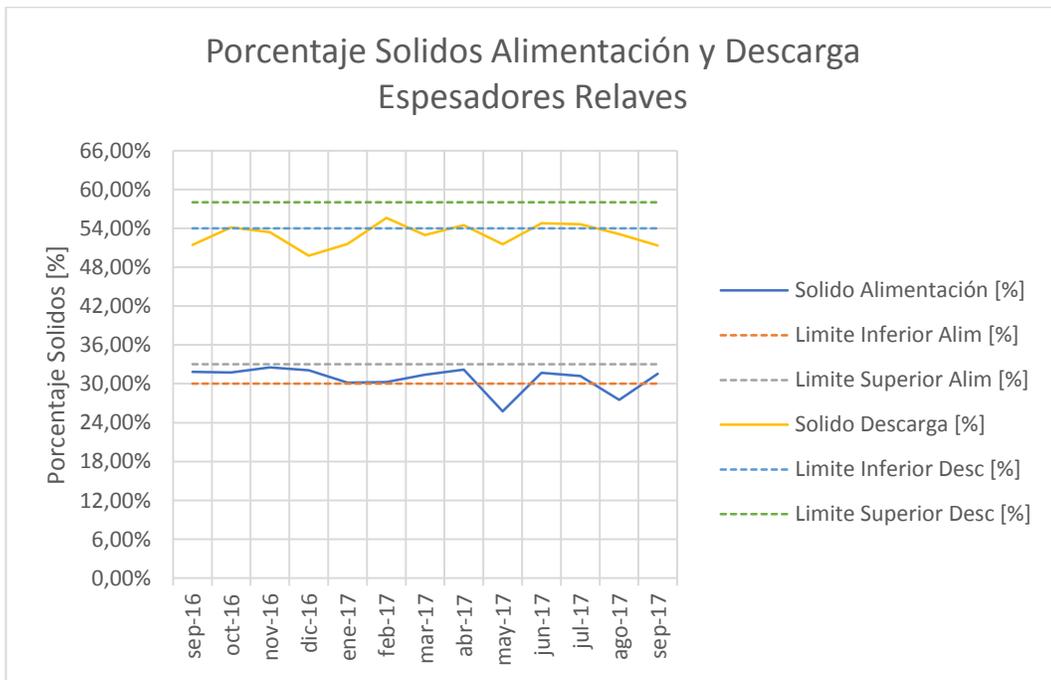
Ilustración 34: Porcentaje de sólidos en zonas límites del proceso de espesamiento de relaves.

Los valores obtenidos en la tabla anterior se presentan de modo gráfico en la Ilustración 34, adjuntando la información operacional sobre los límites superiores e inferiores de porcentaje de sólido admisibles para la alimentación (30% y 33% respectivamente), como para la descarga (54% y 58% respectivamente) del proceso de espesamiento de relaves, estos valores forman parte de las especificaciones de entrada y salida de la ficha de proceso de la Unidad Espesamiento y Recirculación.

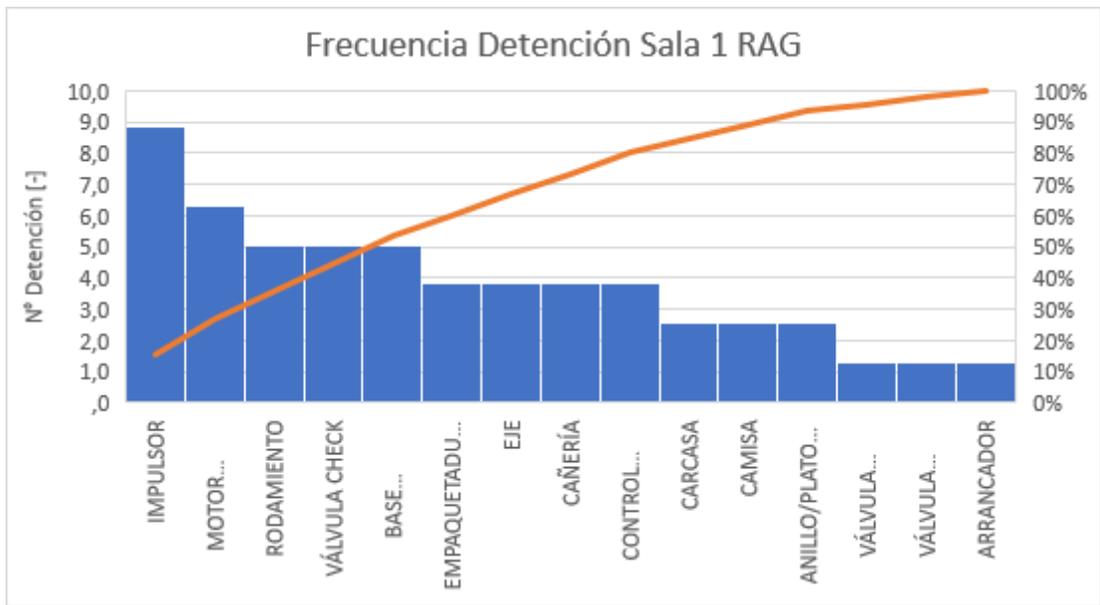
Ilustración 35: Gráfico Pareto Nº Detenciones Sala Nº1 RAG, Periodo 2016 – 2017.

A partir de estos datos, es posible realizar una clasificación de componentes “críticos” en el sentido de la incidencia en los eventos de detención de los equipos. Al ser esta una etapa de inicio del análisis de averías, y específicamente la determinación de las causas, utilizaremos una herramienta recomendada para esta fase como lo es el diagrama de Pareto. La Ilustración 35 presenta el diagrama de Pareto donde se establece de manera gráfica los componentes de las bombas centrifugas más vinculados a la cantidad de detenciones ocurridas en la sala de impulsión N°1 para el periodo evaluado.

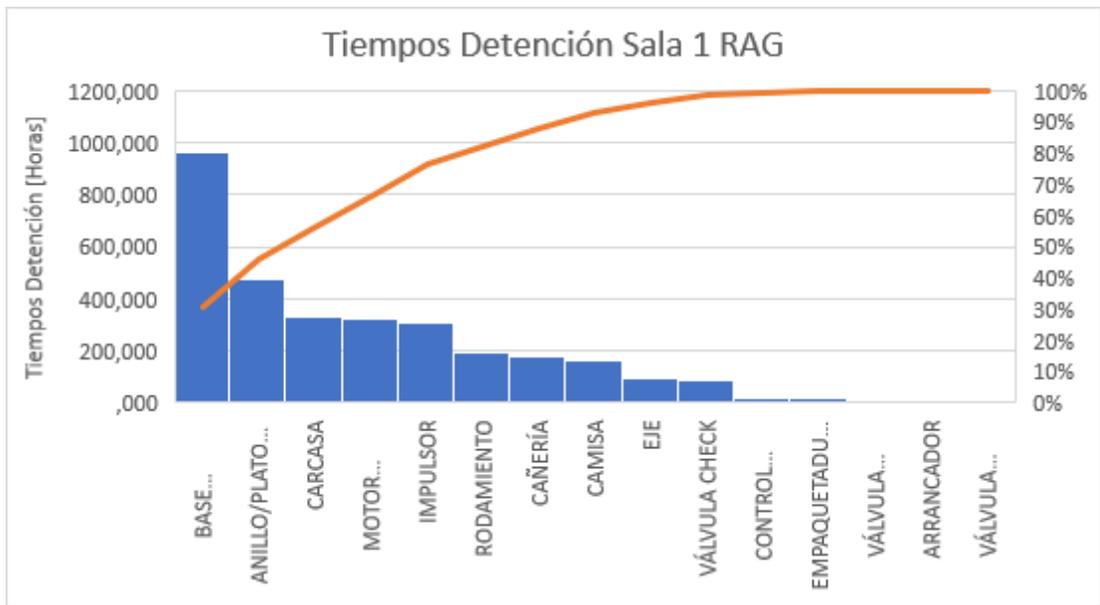
Ilustración 36: Gráfico Pareto Tiempos Detención Sala N°1 RAG, Periodo 2016 – 2017.

A continuación, se presenta en la Ilustración 36, el diagrama de Pareto donde se establece de manera gráfica los componentes de las bombas centrífugas con más horas de detención involucradas en las detenciones ocurridas en la sala de impulsión N°1 para el periodo antes señalado.

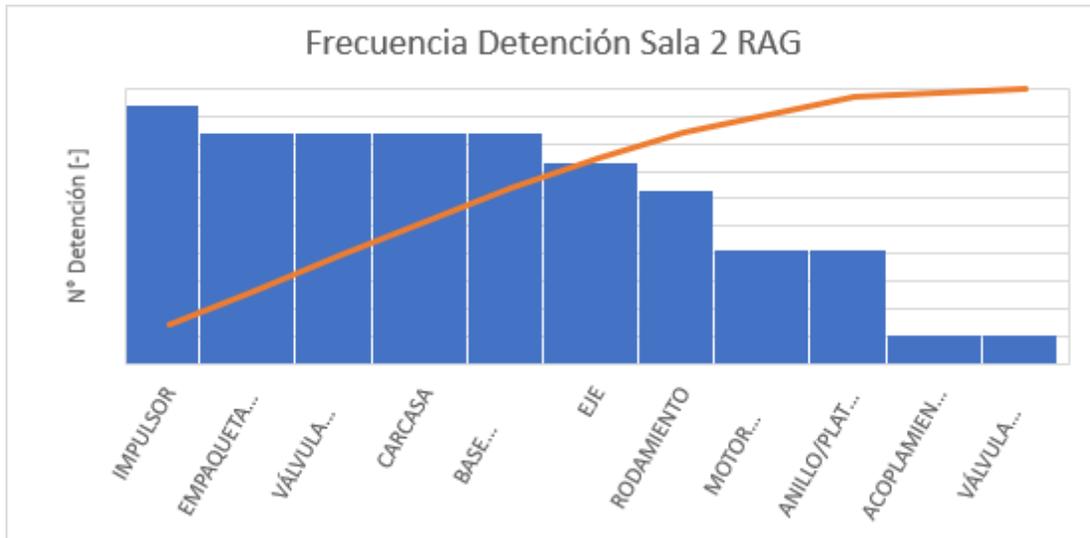
Ilustración 37: Gráfico Pareto N° Detenciones Sala N°2 RAG, Periodo 2016 – 2017.

A continuación, se presenta en la Figura 5 4, el diagrama de Pareto donde se establece de manera gráfica los componentes de las bombas centrífugas más vinculados a la cantidad de detenciones ocurridas en la sala de impulsión N°2 para el periodo antes señalado.

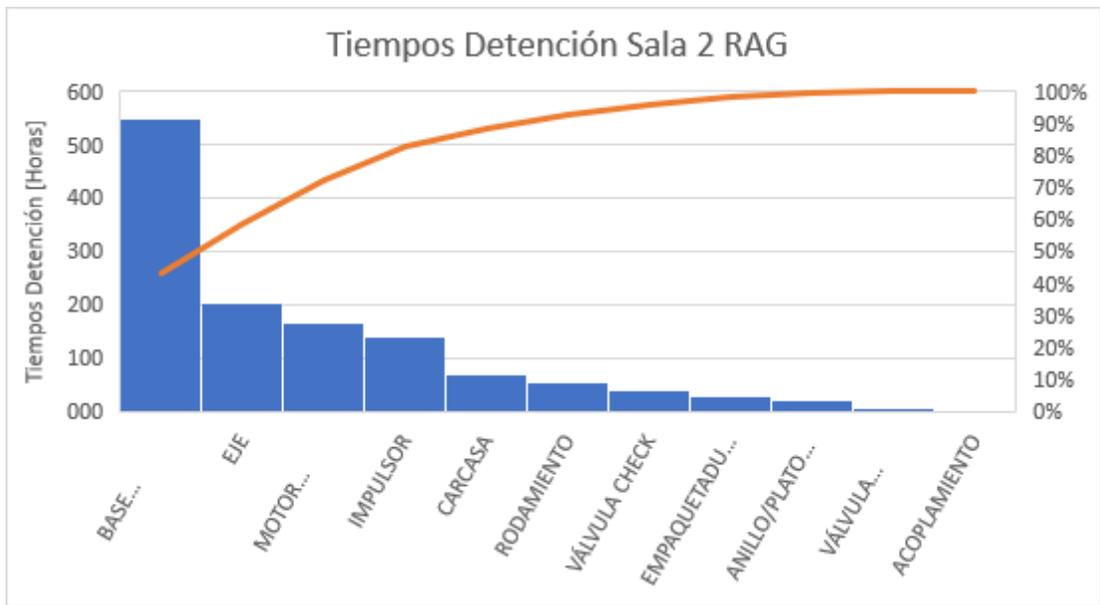
Ilustración 38: Grafico Pareto Tiempos Detención Sala N°2 RAG, Periodo 2016 – 2017.

A continuación, se presenta en la Ilustración 38, el diagrama de Pareto donde se establece de manera gráfica los componentes de las bombas centrifugas con más horas de detención involucradas en las detenciones ocurridas en la sala de impulsión N°2 para el periodo antes señalado.

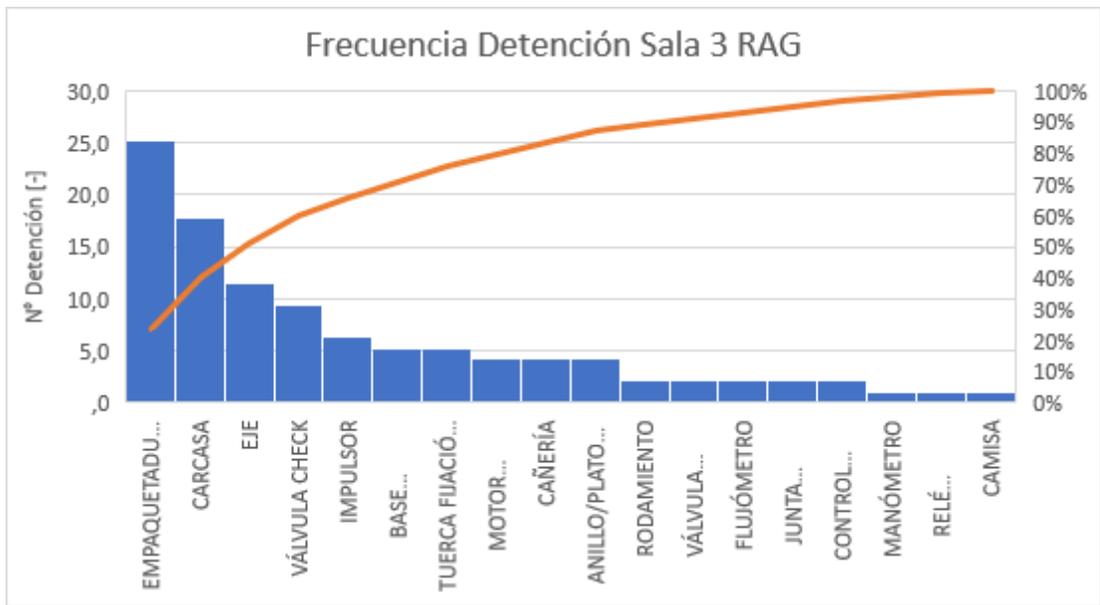
Ilustración 39: Gráfico Pareto Nº Detenciones Sala N°3 RAG, Periodo 2016 – 2017.

A continuación, se presenta en la Ilustración 39, el diagrama de Pareto donde se establece de manera gráfica los componentes de las bombas centrifugas más vinculados a la cantidad de detenciones ocurridas en la sala de impulsión N°3 para el periodo antes señalado.

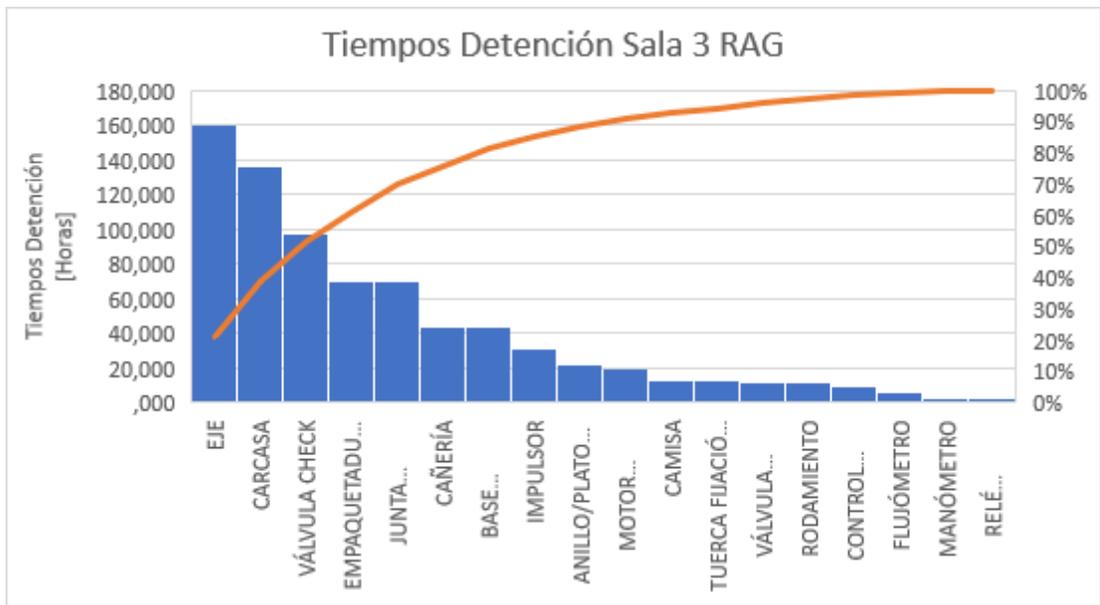
Ilustración 40: Gráfico Pareto Tiempos Detención Sala N°3 RAG, Periodo 2016 – 2017.

A continuación, se presenta en la Ilustración 40, el diagrama de Pareto donde se establece de manera gráfica los componentes de las bombas centrífugas con más horas de detención involucradas en las detenciones ocurridas en la sala de impulsión N°3 para el periodo antes señalado.

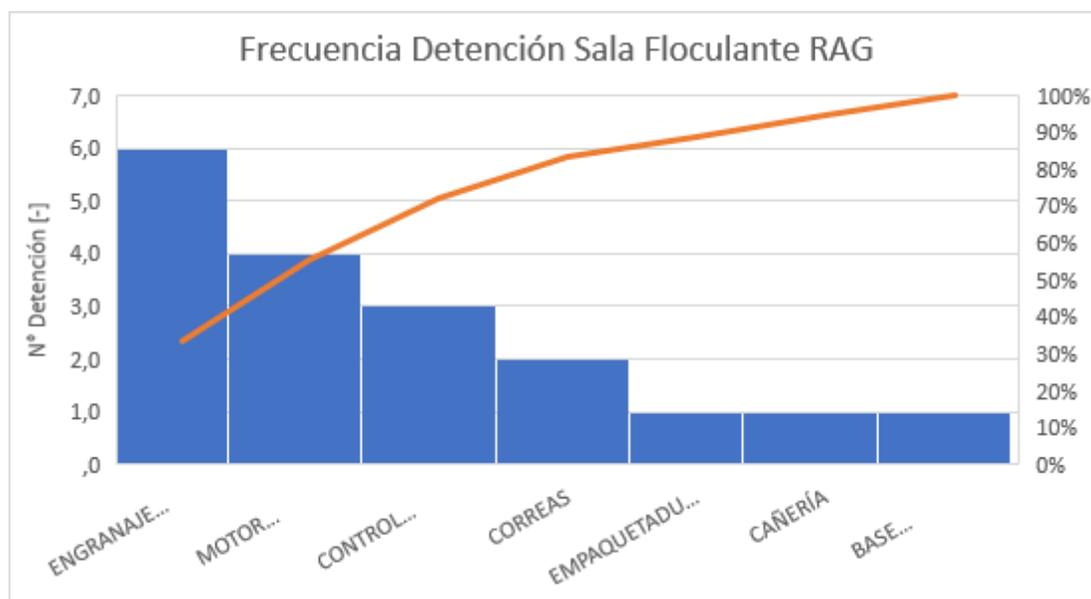
Ilustración 41: Grafico Pareto N° Detenciones Sala Floculante RAG, Periodo 2016 – 2017.

A continuación, se presenta en la Ilustración 41, el diagrama de Pareto donde se establece de manera gráfica los componentes de las bombas dosificadoras más vinculados a la cantidad de detenciones ocurridas en la sala dosificación de floculante para el periodo antes señalado.

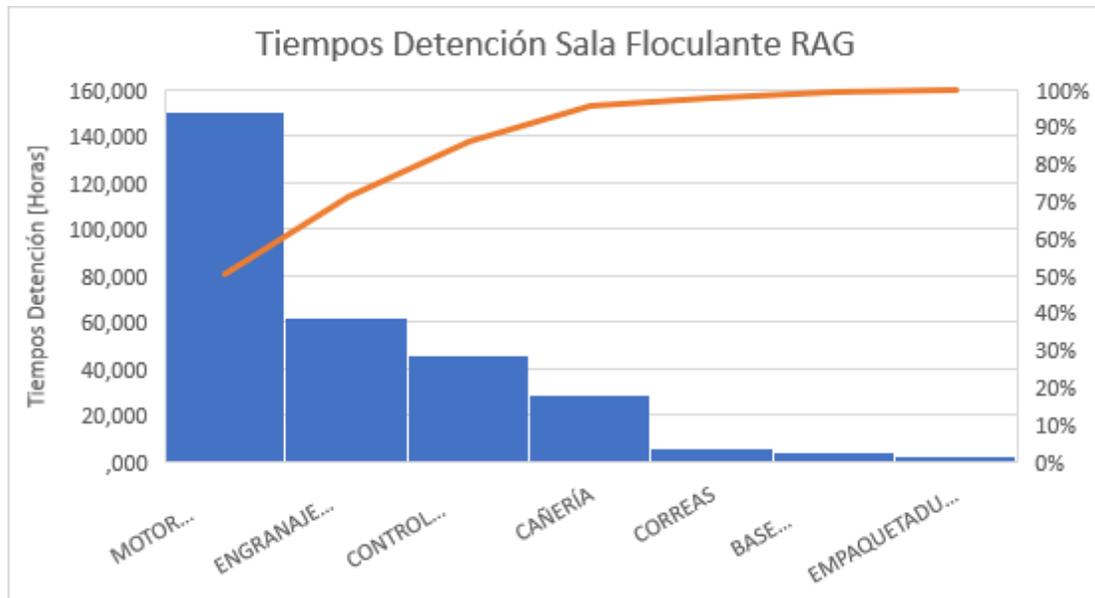
Ilustración 42: Grafico Pareto Tiempos Detención Sala Floculante RAG, Periodo 2016 – 2017.

A continuación, se presenta en la Ilustración 42, el diagrama de Pareto donde se establece de manera gráfica los componentes de las bombas dosificadoras con más horas de detención involucradas en las detenciones ocurridas en la sala dosificación de floculante para el periodo antes señalado.

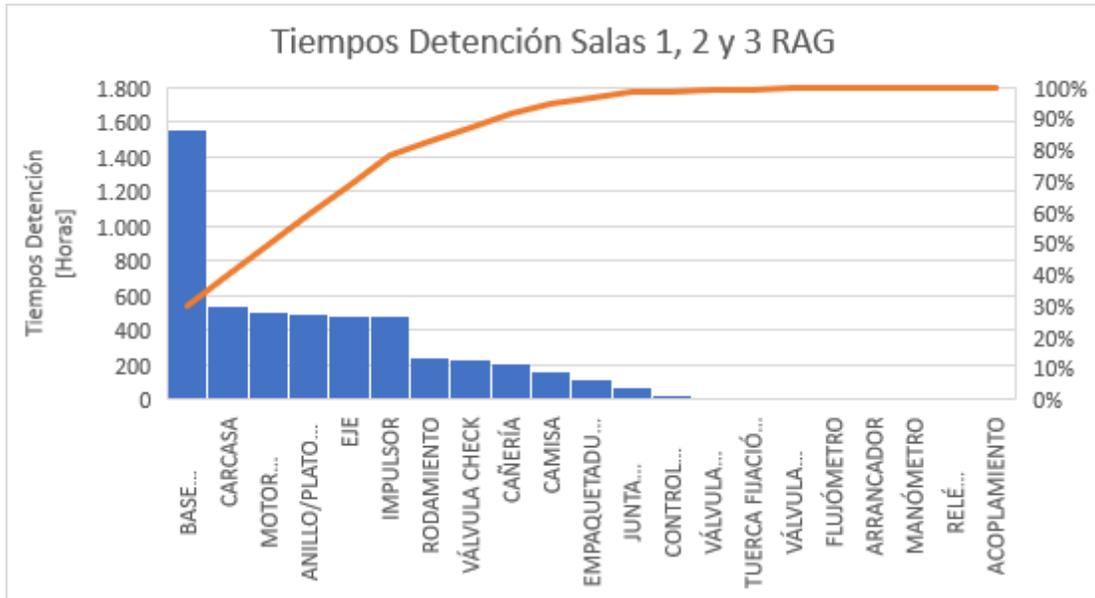
Ilustración 44: Grafico Pareto Tiempos Detención Salas Impulsión RAG (1, 2, y 3), Periodo 2016 – 2017.

La Ilustración 44, presenta el diagrama de Pareto donde se establecen de manera gráfica los componentes que incurren en los mayores tiempos de detención para las salas de impulsión N°1, 2 y 3 en conjunto.
