# MEJORA DE ESTRATEGIA DE MANTENIMIENTO EN SALAS DE BOMBEO DE AGUA EN PLANTA CONCENTRADORA DET

**“MEJORA DE ESTRATEGIA DE  
MANTENIMIENTO EN SALAS DE BOMBEO  
DE AGUA EN PLANTA CONCENTRADORA  
DET”**

**MEMORIA DE TITULACIÓN PARA OPTAR AL TÍTULO DE INGENIERO  
CIVIL MECÁNICO.**

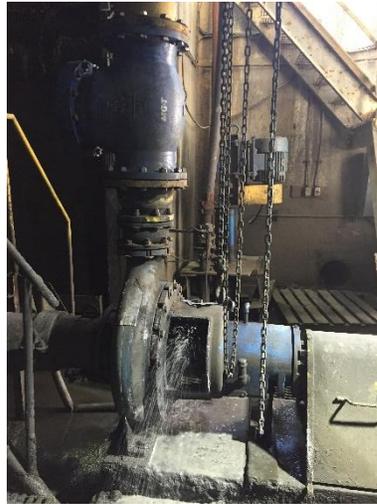
*Ilustración 45: Fuga de fluido.*

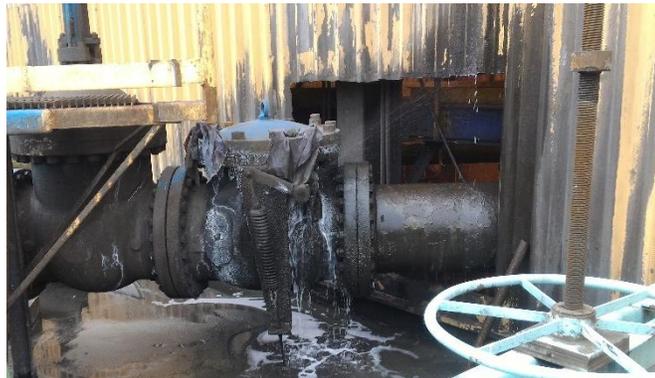
*Ilustración 46: Fuga desde pasador articulación válvula "check" sala N°3*

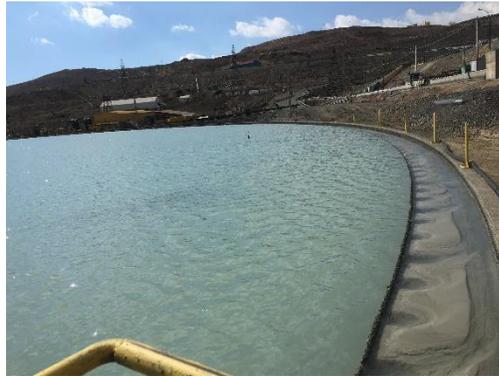
*Ilustración 48: Agua de rebose de espesador de relaves.*

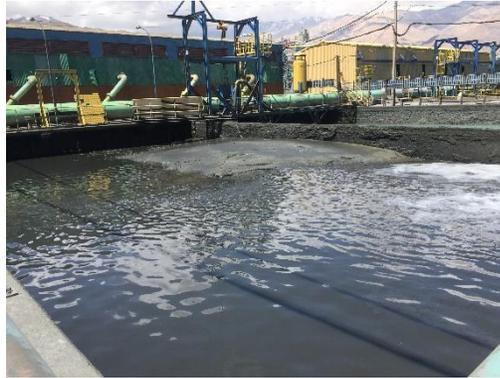
*Ilustración 49: Piscina de succión de agua recuperada en sala N°2.*
