# CAMBIO DE DISEÑO DE POLINES DE CORREA TRANSPORTADORA DE MINERAL CV110 –MINERA SPENCE BHP PARA AUMENTAR SU DISPONIBILIDAD

**CAMBIO DE DISEÑO DE POLINES DE CORREA TRANSPORTADORA DE  
MINERAL CV110 – MINERA SPENCE BHP PARA AUMENTAR SU  
DISPONIBILIDAD**

Trabajo de Titulación para optar al Título  
Profesional de Ingeniero de Ejecución en  
MANTENIMIENTO INDUSTRIAL

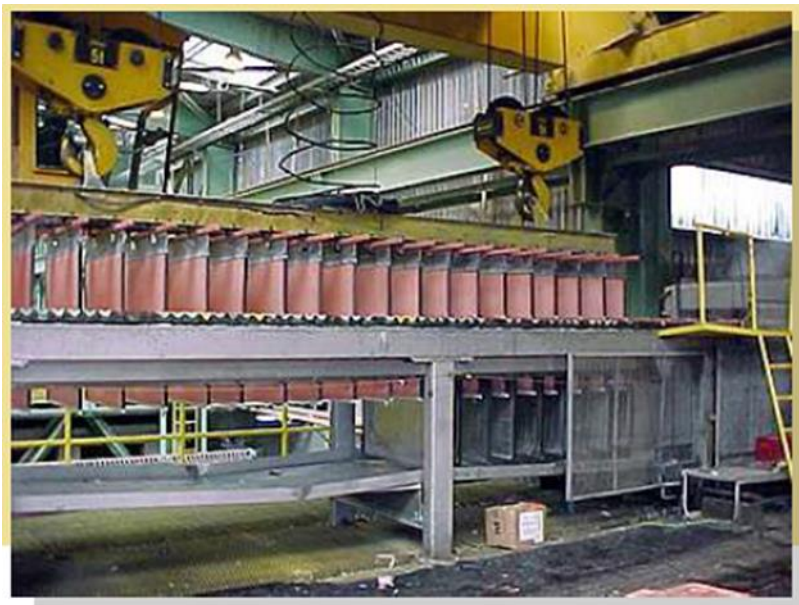
Figura 1-10. Cátodos obtenidos por electroobtención

El electrolito rico que contiene el cobre en forma de sulfato de cobre ( $\text{Cu SO}_4$ ) es llevado a la nave de electroobtención (EW), que contiene 264 celdas de electroobtención que corresponden a estanques rectangulares de concreto polímero donde está la solución. Cada celda contiene en su interior 60 cátodos de acero inoxidable, de aproximadamente 1 m<sup>2</sup> cada una y 61 ánodos compuestos de una mezcla de plomo, calcio y estaño. Conectadas conformando un circuito por el que se hace transitar una corriente eléctrica continua de muy baja intensidad, la que entra por los ánodos y sale por los cátodos. De esta forma, en el circuito los ánodos hacen las veces de polo positivo y los cátodos actúan como polo negativo. El cobre en solución (catión, de carga positiva +2:  $\text{Cu}^{+2}$ ) es atraída por el polo negativo, pegándose partícula por partícula en la superficie del cátodo en forma metálica (carga cero). Este proceso dura de 6 a 7 días, plazo en el que se ha depositado cobre de alta pureza en ambas caras del cátodo con un espesor de 3 a 4 cm., lo que proporciona un peso total de 40 kg. por cátodo. (Ver Figura 1-10).

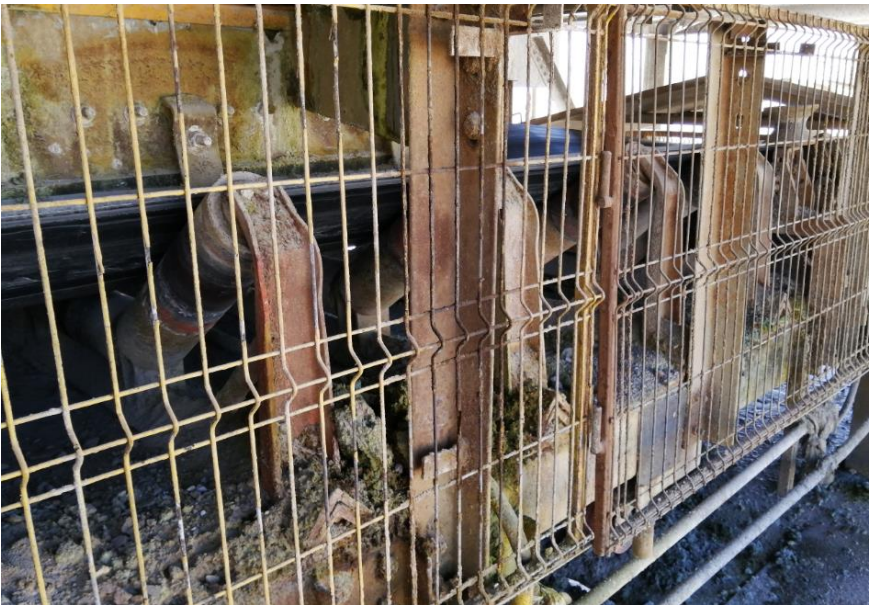
El polín es el encargado de soportar la cinta, que a su vez transportan el material, El polín se conforma por sus rodillos y la estación de carga. Los rodillos se mueven a través del impulso que entrega el tambor motriz. (Ver figura 1-14)

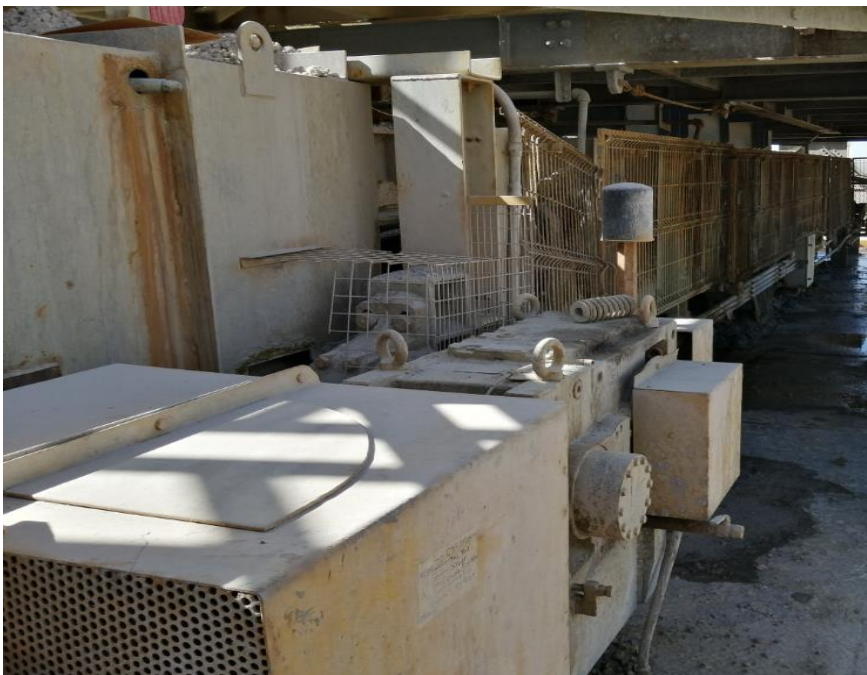
Figura 1-24. Tambor Motriz

La función de los tambores es trabajar como poleas, las que se encuentran en el comienzo y fin de la Correa Transportadora. (Ver figura 1-24)

El sistema motriz se encarga de entregar la potencia a la correa transportadora, es el encargado de entregar movimiento y se ubica en el final del recorrido de la carga, donde se entrega el material.

La superficie del tambor motriz tiene un recubrimiento de goma el cual incrementa su adherencia con la cinta. Las características técnicas del tambor motriz que posee la correa transportadora CV-110 se pueden observar en la siguiente tabla (Ver tabla 1-7; 1-8; 1-9).

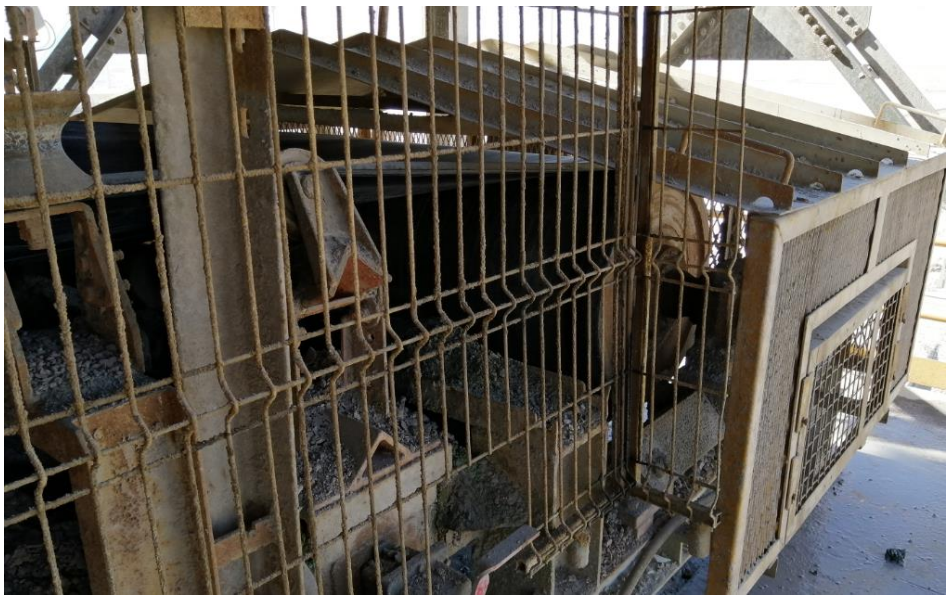
El tambor de cola se ubica en el extremo opuesto del tambor motriz, (Ver figura 1-25) permite el retorno de la cinta una vez que la cinta termino el recorrido en el tramo total del transporte de mineral. (Ver tabla 1-10)

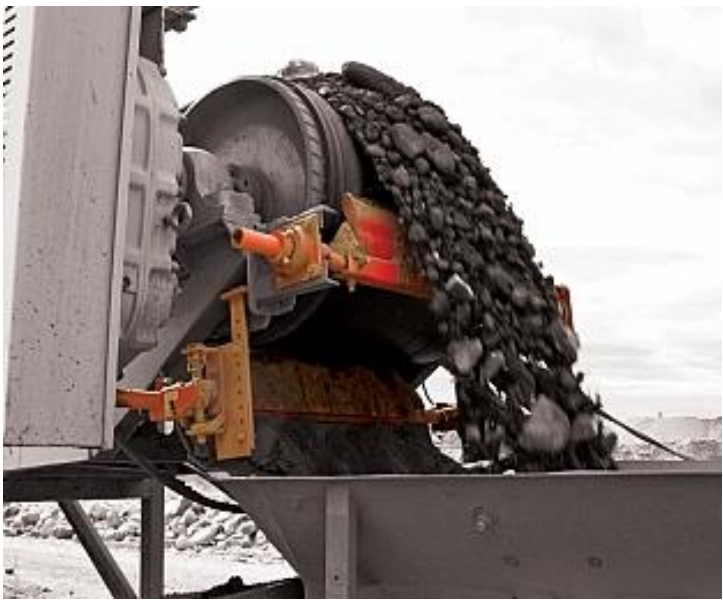
Los raspadores están encargados de raspar la cinta en el momento de la entrega del material, en la zona del tambor motriz, cuando la cinta está en movimiento los raspadores dejan caer el material que queda adherido a la tolva. La superficie de contacto del raspador con la cinta, está formada de neopreno o poliuretano el material tiene que ser más blando que la cinta. (Ver figura 1-26)

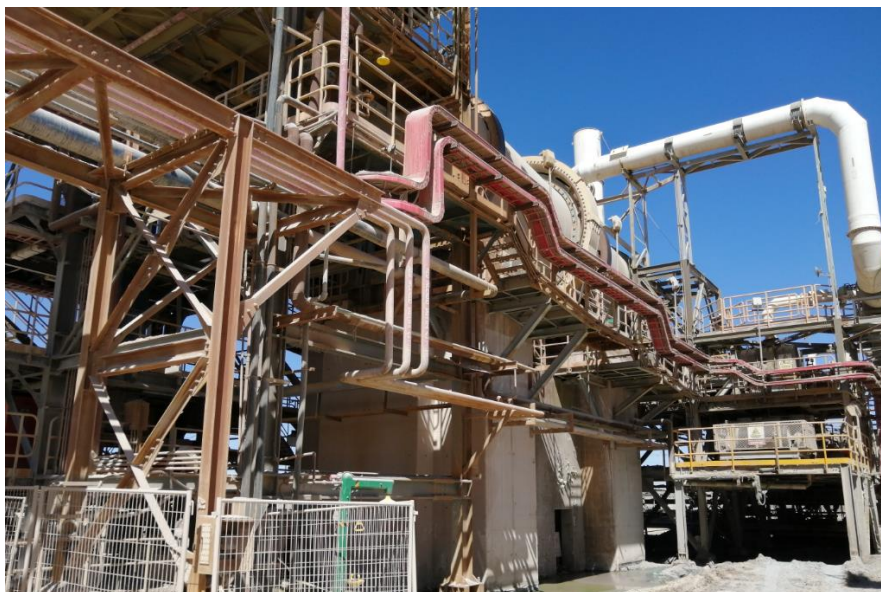
Figura 2-1. Tambor aglomerador AD-100

La correa CV-110 recibe el mineral desde el tambor aglomerador AD-100 y lo descarga en la correa CV-111 para luego ser traslado por la correa CV-011 hacia el proceso de apilamiento. Esta correa tiene un ancho de 48 pulgadas, longitud de 26 metros y descende 3 metros. Es accionada por dos (2) sistemas motrices en la cabeza de la correa, compuestos por un motor eléctrico de 900 kW y un reductor. (Ver figura 2-1)

Su operación se realiza por medio de un variador de frecuencia. Posee un freno en la polea de cola que le permite detenerse en 20 segundos. Se desplazará a una velocidad de 5.1 m/s con una capacidad de 1200 t/hr de mineral (métricas).

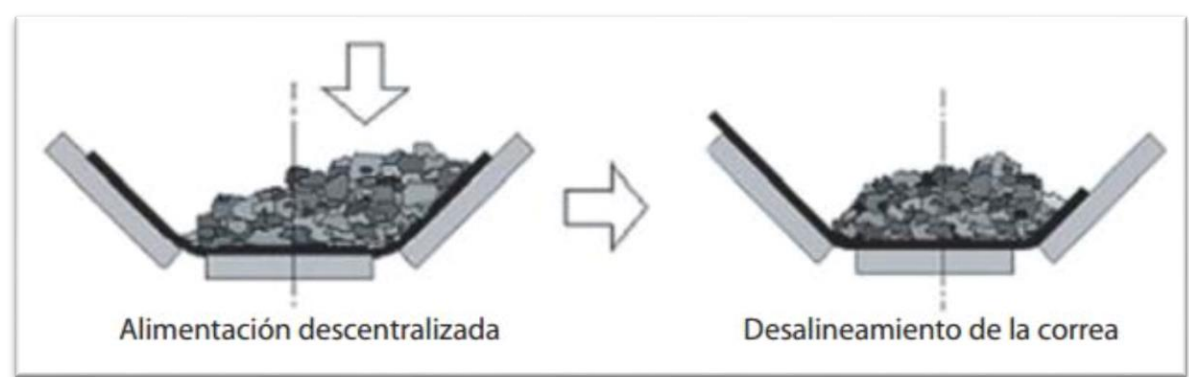
Es habitual que se produzca el des alineamiento de las correas transportadoras, es cuando la cinta se encuentra corrida hacia un lado de sus polines. Cuando la cinta ya se acerca al canto de los polines y comienzan a salir fuera de estos, el des alineamiento es grave. Esto porque recibirá la carga descentrada y con el correr del tiempo se vuelve grave. (Ver figura 2-3)

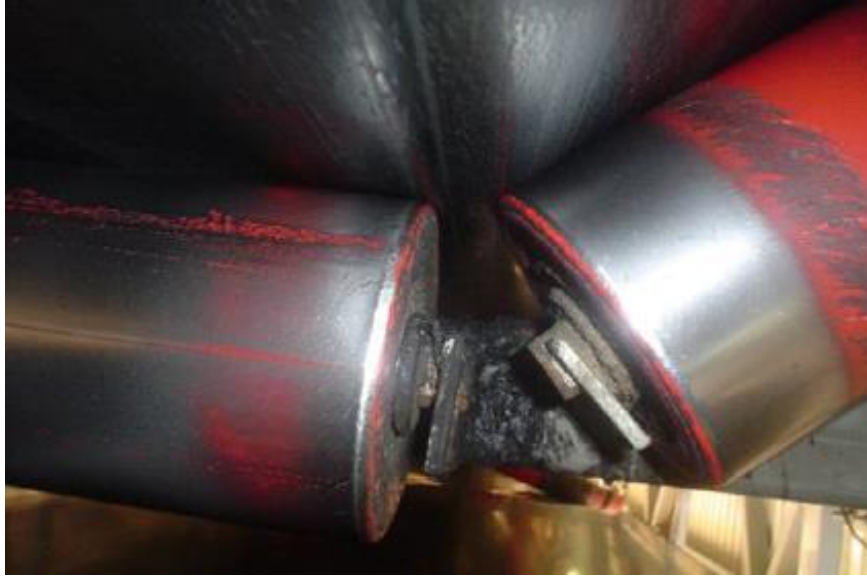
Esto ocurre cuando se sobre carga a la correa transportadora, el diseño de la correa tiene una sobre carga estipulada, por lo cual es sobre pasada y los polines sufren daños por el exceso, no pudiendo cumplir su vida útil. Los polines sufren danos y se evidencia en sus cambios de diámetro. (Ver figura 2-4)

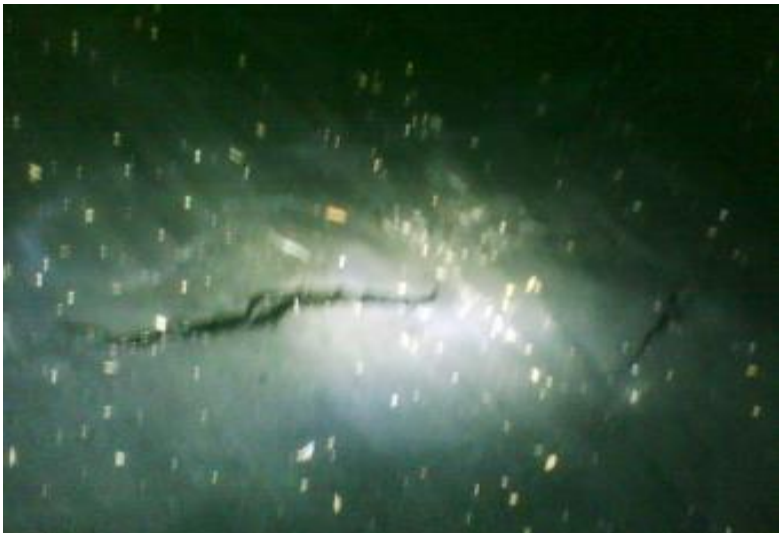
Figura 2-5. Cinta defectuosa

Cuando se realiza la unión de la cinta en el montaje y queda des alineada, la cinta funciona de forma incorrecta, el empalme queda dañado este destruye los raspadores. La consecuencia inmediata es que se produce la rotura en la cinta. (Ver figura 2-5)

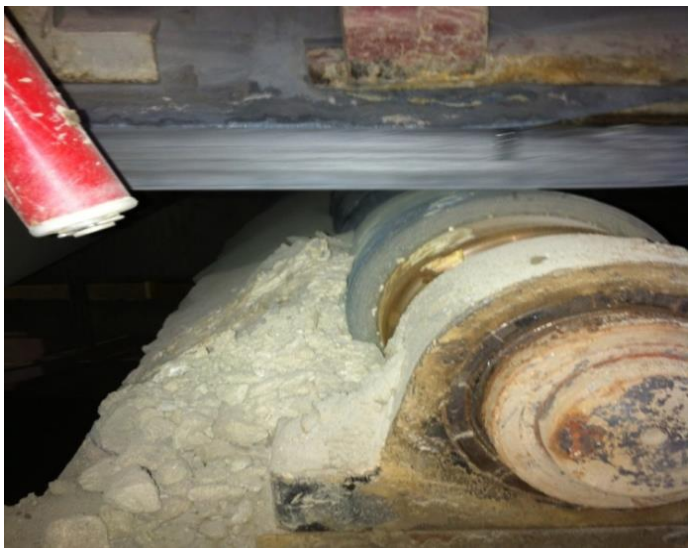
Cuando hay varios polines frenados, la potencia del transportador puede ser insuficiente, en tal caso el equipo caerá por sobre carga, con las consecuentes pérdidas de producción. La falla también puede corresponder a que el polín frenado trabaja con sobre carga, así sus rodamientos se agripan. Si este es el caso, se deberá tener varios polines de repuesto que seguramente, mientras no se solucione el problema de fondo, relacionados con la sobrecarga, habrá que cambiarlo constantemente. (Ver figura 2-6)

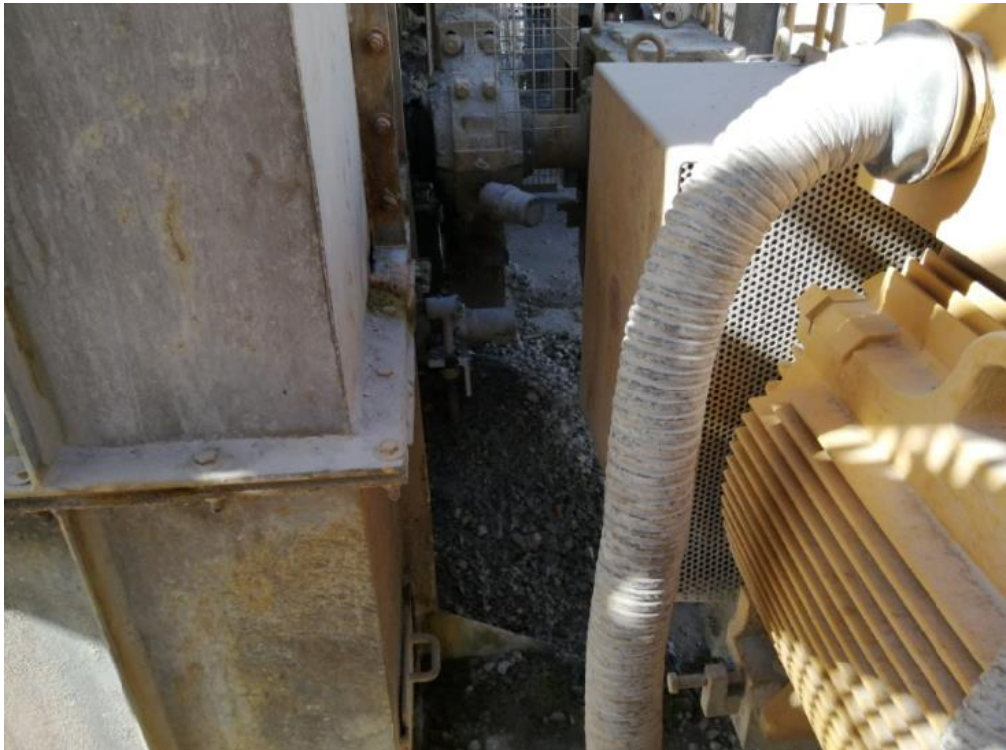
La sobrecarga de material con el cual las correas transportadoras trabajan, es normal en las plantas de producción. Se hace vital que se mantengan los rangos con el cual se tiene que cargar la correa para evitar daños en la cinta y el atasco de polines. (Ver figura 2-7).

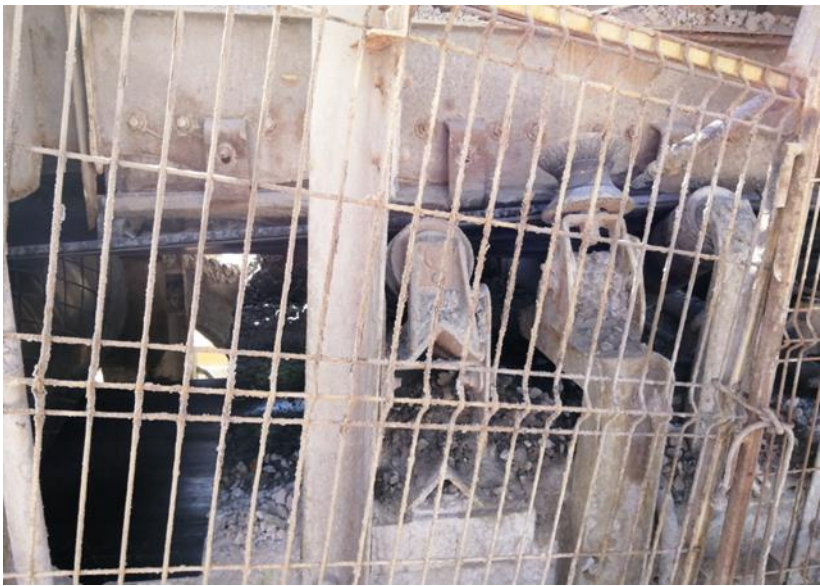
Figura 2-10. Criterios de evaluación del riesgo

Los criterios de evaluación que nos darán como resultado el riesgo operacional, que implica jerarquizar de acuerdo el riesgo la frecuencia de fallos que tiene la correa transportadora CV-110. (Ver figura 2-10)

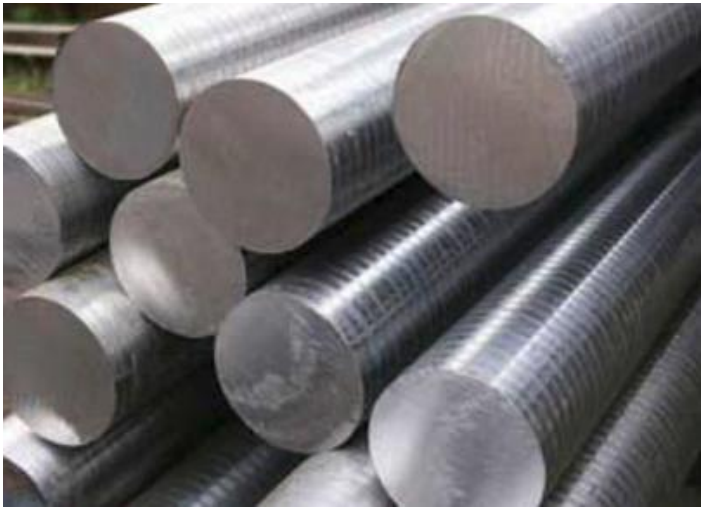
El eje del rodillo este fabricado con una barra trefilada SAE 1045, que son aceros de mediano contenido de carbono, diseñado para uso general y aplicaciones de exigencia moderada. Presenta buena maquinabilidad. (Ver figura 2-12)

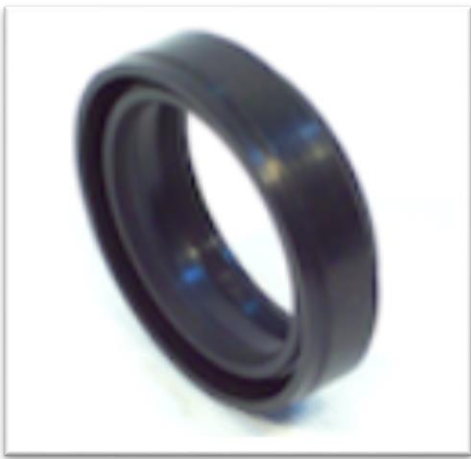
Figura 2-13. Reten

Es una pieza fabricada habitualmente de un compuesto de caucho sintético que se utiliza para evitar fugas o el intercambio no deseado de fluidos, gases o sólidos desde un elemento que los contiene al adyacente. (Ver figura 2-13)

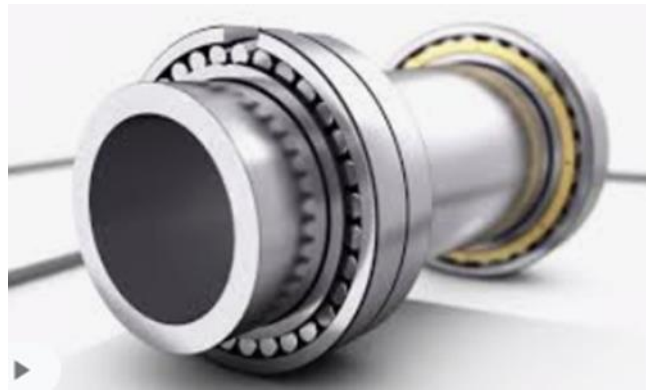
Los rodamientos de rodillos a rótula tienen dos hileras de rodillos simétricos, un camino de rodadura esférico común en el aro exterior y dos caminos de rodadura en el aro interior inclinados de manera tal que forman un ángulo respecto del eje del rodamiento. (Ver figura 2-18).

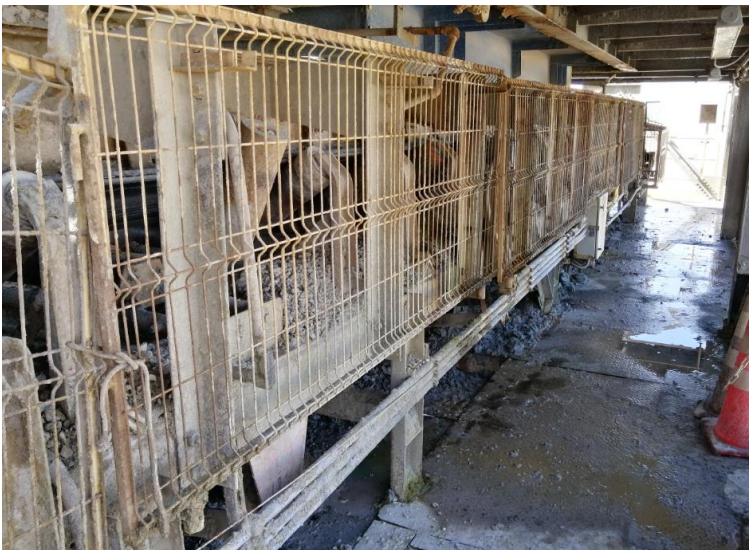
Figura 3-5. Acumulación de material

La correa transportadora CV-110 al recibir la descarga del tambor aglomerador AD-100, Tiene gran afluencia de material que va en dirección hacia las pilas de lixiviación por lo cual tiene gran cantidad de agentes que dañan los componentes de la correa. (Ver figura 3-5).

Es por esto que es fundamental una programación semanal de limpieza de poleas y polines. Eliminando todo agente dañino para la correa. En la figura 3-4 nos muestra la acumulación de material en la correa, por lo que se hace urgente tener un programa de limpieza de correa. (Ver figura 3-6).
