# MEJORAMIENTO INTEGRAL DE LA RED DE SANEAMIENTO DE AGUAS LLUVIAS EN TERRENOS DE PUERTO VENTANAS S.A.

**UNIVERSIDAD TÉCNICA FEDERICO SANTA MARÍA**  
**DEPARTAMENTO DE OBRAS CIVILES**  
**VALPARAÍSO – CHILE**

**MEMORIA PARA OPTAR AL TÍTULO DE  
CONSTRUCTOR CIVIL**

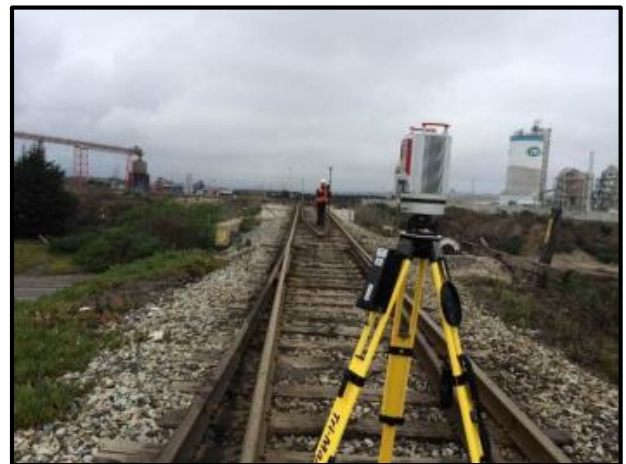
Figura 4-7 – Scanner terrestre láser RIEGL VZ-400

Para el procesamiento de los datos se utilizó el software Riscan Pro el cual permite generar una nube de puntos geo referenciada en 3D. Esta información fue exportada al Software Real Work con el cual se generó la selección de puntos que se representaron en el plano y los cuales serán utilizados para el diseño constructivo de las obras propuestas en este trabajo de título.

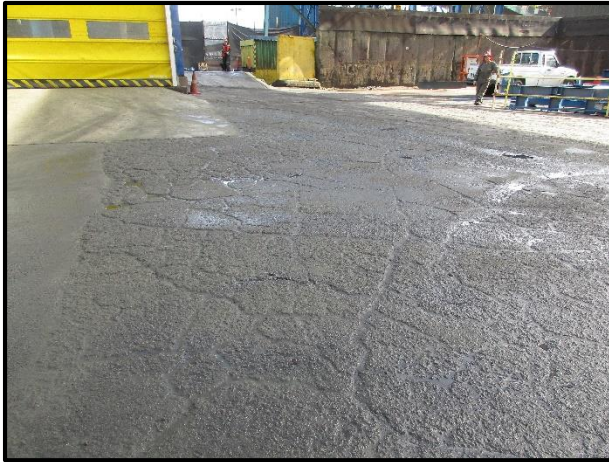
se refiere dentro del terminal, la falla frecuente que se observa es la comúnmente denominada “piel de cocodrilo”.

Figura 6-6 – Fracturas y grietas de la carpeta de rodadura

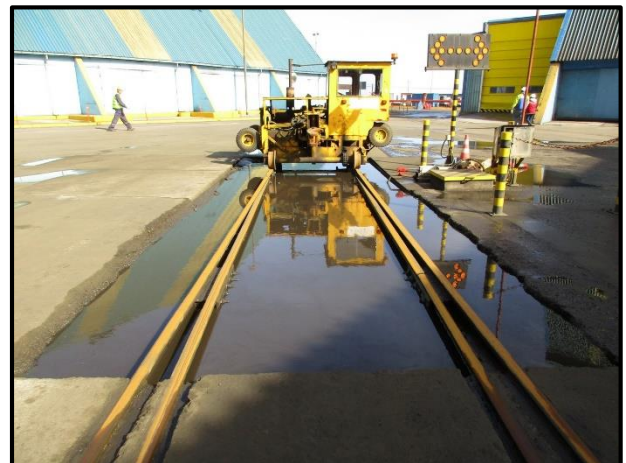
Figura 6-31 – Línea férrea con acumulación de agua, sector sur Bodega Los Bronces, vista surponiente.

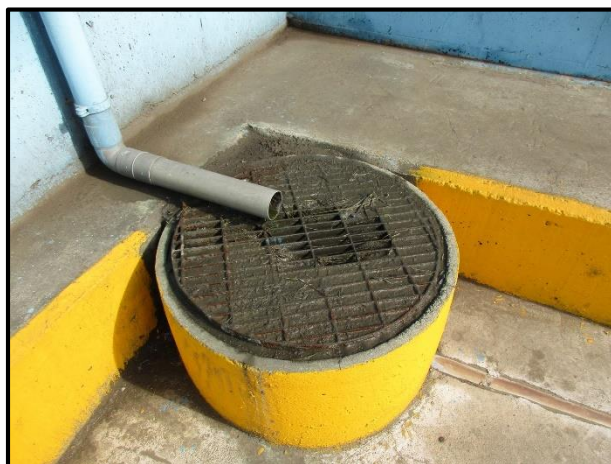
Figura 6-34 – Pozos de infiltración prefabricados colmatados, sector Norte Bodega Anglo American I.

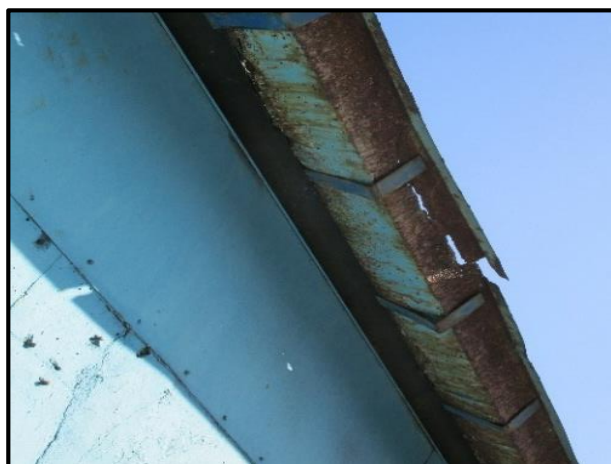
Figura 6-36 – Canaleta deteriorada sector norte B. Anglo American I.

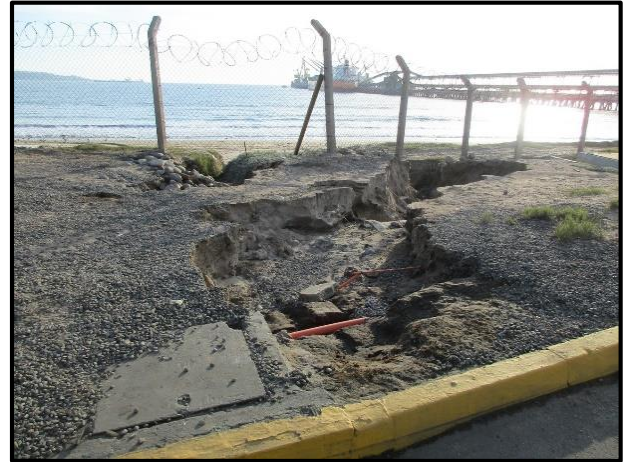
Figura 6-49 – Socavón sector Sur PTALL.

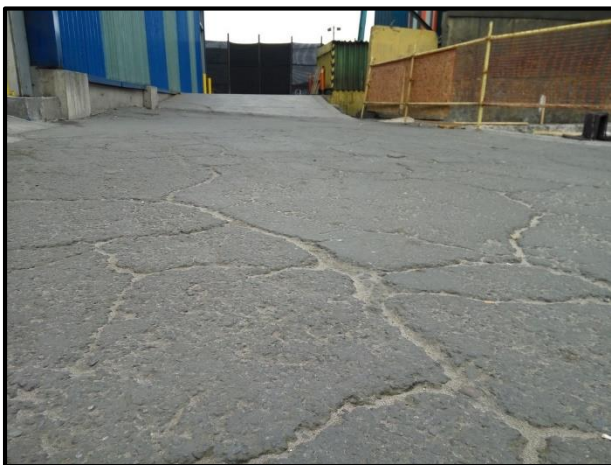
Figura 7-37 – Deterioro de pavimento sector norponiente Bodega Andina, vista poniente.

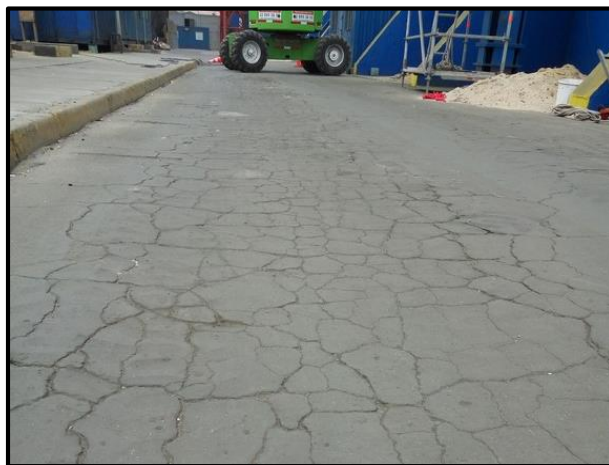
Figura 7-38 – Deterioro de pavimento sector poniente Bodega Andina, vista norte.
