**ANÁLISIS DE LOS PROBLEMAS DE POST-VENTA,  
GENERADOS POR HUMEDAD, EN EL CONDOMINIO  
FUENTES DE CHIGUAYANTE DE LA CONSTRUCTORA**

**2018**

**ANÁLISIS DE LOS PROBLEMAS DE POST-VENTA, GENERADOS POR  
HUMEDAD, EN EL CONDOMINIO FUENTES DE CHIGUAYANTE DE LA  
CONSTRUCTORA CISS**

**TRABAJO PARA OPTAR AL TÍTULO PROFESIONAL DE  
INGENIERO CONSTRUCTOR**

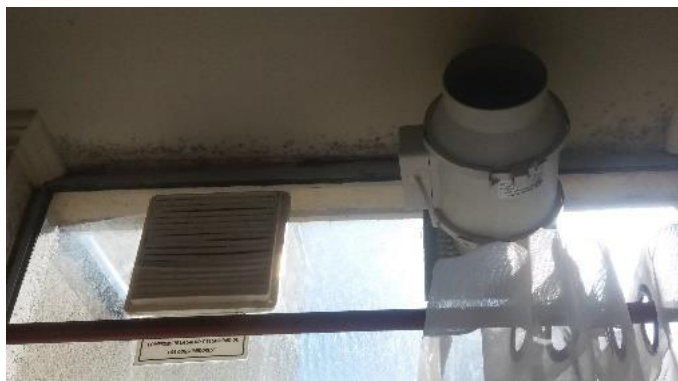
*Figura 65: Hongos en cielo de cocina arriba de ventana depto. F 324.*

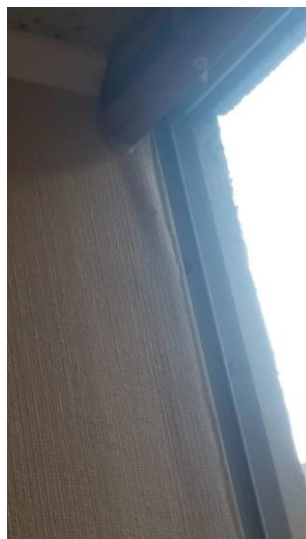
*Figura 75: Soplado de papel mural en borde de ventana dormitorio depto. N 155.*

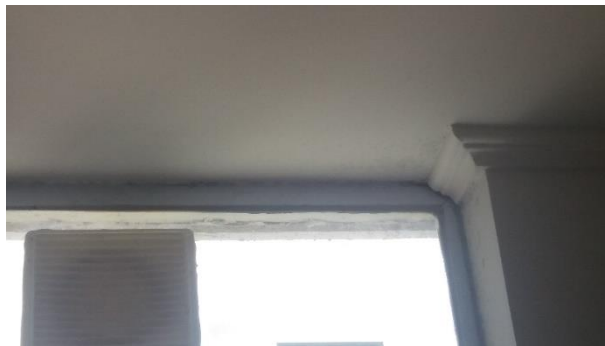
*Figura 86: Hongos en cielo de la cocina, arriba de ventana depto. R 469.*
