ARQUITECTURA, ESTRUCTURAS Y SISTEMAS CONSTRUCTIVOS UTILIZADOS ANTES DEL TERREMOTO DE 1906 EN VALPARAÍSO

Estudio y análisis a partir de los daños ocasionados en las construcciones

Memoria para optar al título de
Arquitecta

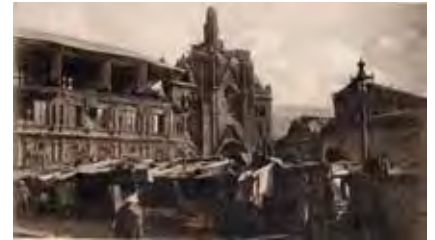
unifiquen como un todo, esta carece de flexibilidad y resistencia a la tracción para responder ante las constantes sollicitaciones de un terremoto. En efecto, cabe señalar que varias calles de importancia sufrieron las consecuencias de elegir el ladrillo y la cal como material principal (Fig. 5 y 6), algunos ejemplos son las calles Victoria, Independencia, Chacabuco y Avenida Las Delicias.

Fig. 5
Calle Independencia, al fondo el Colegio y la Iglesia de los S.S.C.C. |Postal, Valparaíso después del terremoto, Colegio e Iglesia de los Padres Franceses, 1906, creado por Carlos Brandt, N° de inventario CB01.1, Biblioteca Científica John Juger del Museo.

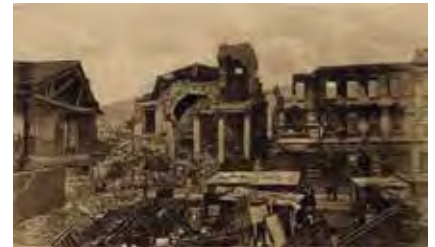
Fig. 6
Calle Victoria, al fondo las ruinas del Templo de la Merced. |Postal, Valparaíso después del terremoto, Templo de la Merced, 1906, creado por Carlos Brandt, N° de inventario CB01.7, Biblioteca Científica John Juger del Museo de Historia Natural de Valparaíso

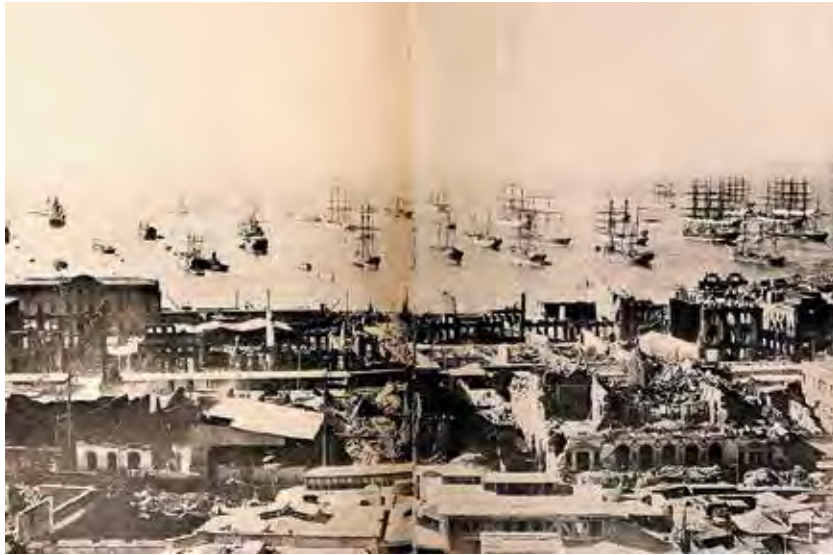
Fig. 8

Panorámica del plan de la ciudad, con varias de las edificaciones afectadas por el terremoto y el posterior incendio | **Fuente:** Revista Sucesos, 26 de octubre de 1906.

Tal como menciona Montessus de Ballore (1915) el fuego consumió casi todo el Almendral, dejando aproximadamente 64 manzanas en completa destrucción (Fig. 8). Si bien el número exacto de construcciones incendiadas se desconoce, se sabe que los edificios asegurados por cuestiones de incendio fueron 689. Se cree que el mayor problema, en este caso, fue que los edificios estaban construidos con armazones de madera y material de relleno, por lo que el fuego se expandió rápidamente por toda la ciudad.

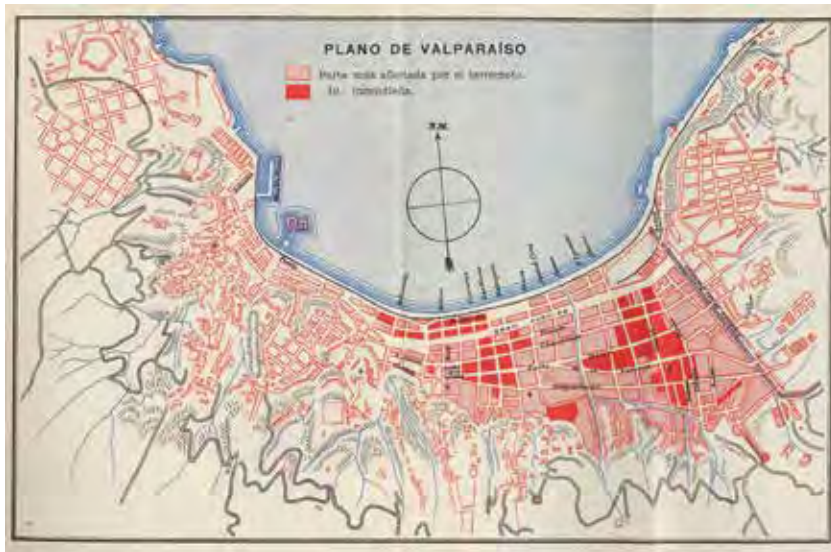
Fig. 9

Plano con las manzanas afectadas por el terremoto y el posterior incendio | **Fuente:** Rodríguez & Gajardo, 1906.

En el plano de los efectos del terremoto (Fig. 9) de Rodríguez & Gajardo (1906) se grafican las zonas mayormente afectadas por el sismo y las afectadas por los incendios que se desataron con posterioridad. Se desprende de dicho documento, que el terremoto produjo mayores daños en el barrio del Almendral mientras que el incendio solo afectó a tres zonas del plan: el primero corresponde al área de Estación Bellavista, entre las calles Bellavista, Las Heras, Gran Avenida y Errázuriz; la segunda zona corresponde a las cercanías de la Plaza de la Victoria, comprendida entre las calles Edwards, Rodríguez, Independencia y Gran Avenida; y por último el sector que bordea la Iglesia de la Merced, inserta entre las calles Jaime³, Tivolá⁴, Independencia y Gran Avenida⁵ (Fig. 10).

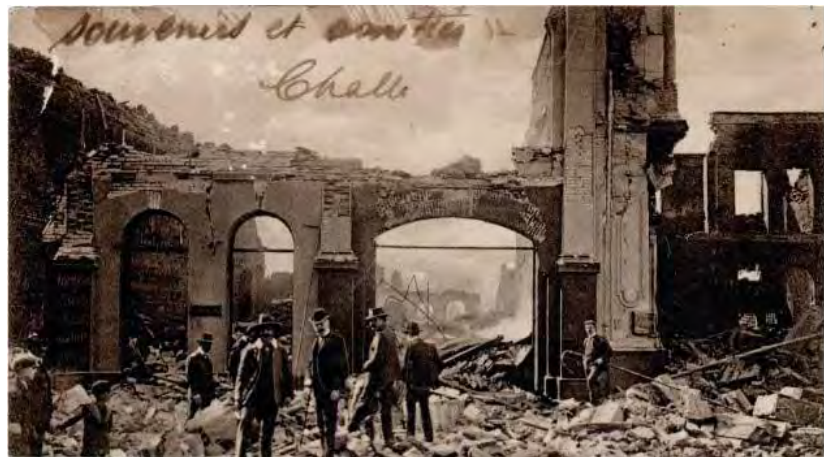
La abertura de arcos y bóvedas fue otro de los grandes problemas que tuvieron que enfrentar las edificaciones, pues la falla estaba en que los arcos eran demasiado rebajados (Fig. 30 y 31) y, además, se encontraban mal aparejados sobre puertas y ventanas (Koning, Diario La Unión, 06 de septiembre de 1906).

Fig. 31
Arco de medio punto y arco rebajado, edificio Club de Septiembre |Fuente: Chilecollector

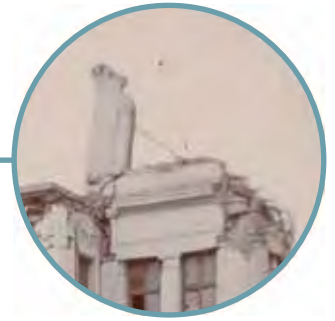
Derrumbe de la torre por falta de refuerzos en ese sector.

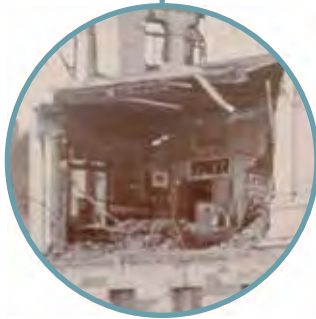
Desprendimiento de los muros de fachada por falta de amarras y trabazón entre muros.

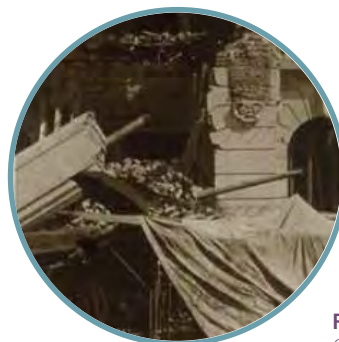
Elementos de refuerzo en parapetos y cornisas.

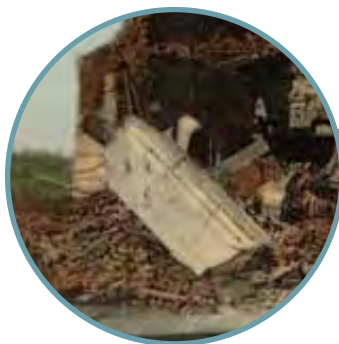
Vigas de refuerzo. No se sabe con exactitud a que parte de la edificación pertenecen, podrían ser parte de la torre o de algún parateto.

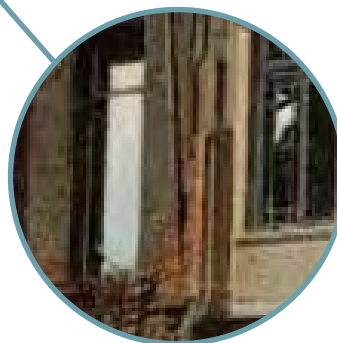
Existencia de elementos metálicos en los muros. Podrían ser refuerzos, o bien, bajadas de agua interiores.

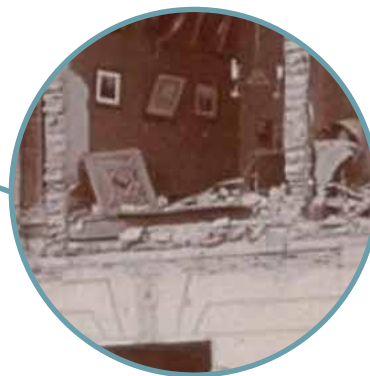
Se identifican vigas de refuerzo longitudinales en el entresuelo del segundo nivel

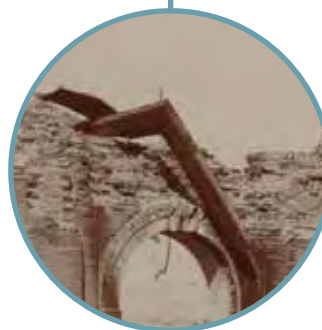
Estos grandes elementos de latón —suponiendo que son de latón— posiblemente se traten de las cornisas o algún elemento ornamental del edificio, pues son demasiado grandes como para tratarse de refuerzos.

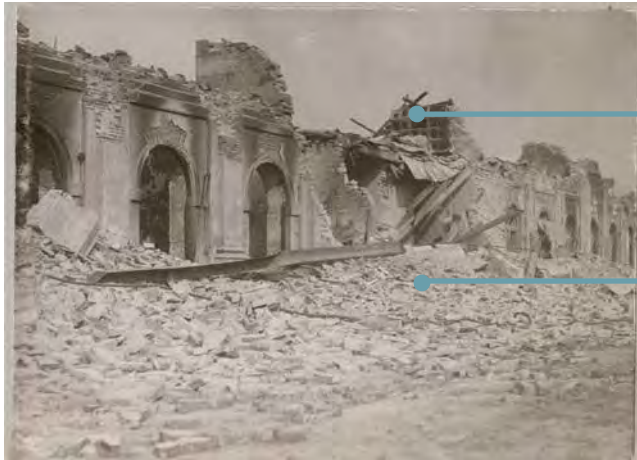
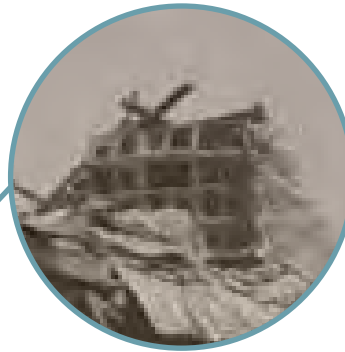
Deformación de los muros de tabique dado a su fragilidad en relación al resto de la construcción.

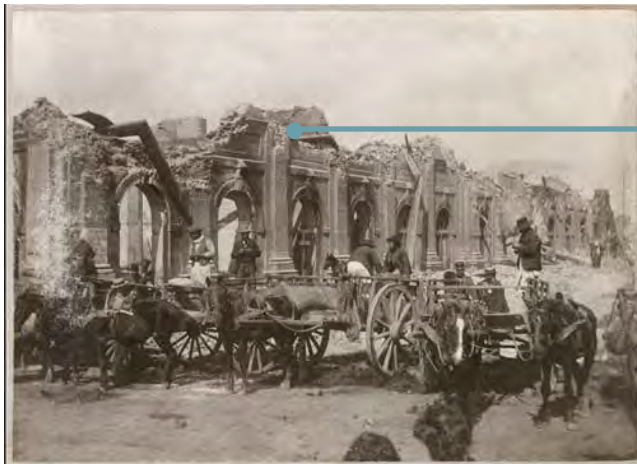
Fig. 44

Muros de albañilería excesivamente gruesos y pesados; interior de tabiquería demasiado ligero.

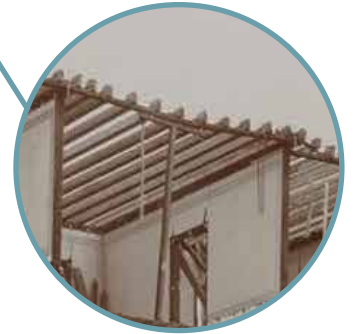
Flexión de techos y entrepisos por falta de muros divisorios con un grosor adecuado para soportar las cargas.

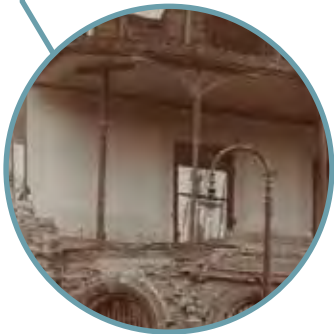
Tabiquería demasiado liviana en relación a los muros de fachada de albañilería. No tienen el grosor apropiado.

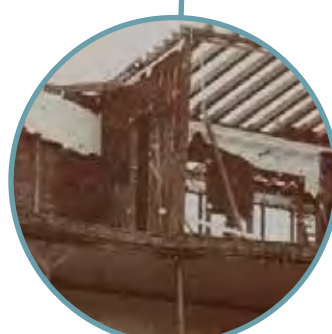
Las esquinas no tienen soporte, los entrepisos están sostenidos únicamente por los muros de fachada.

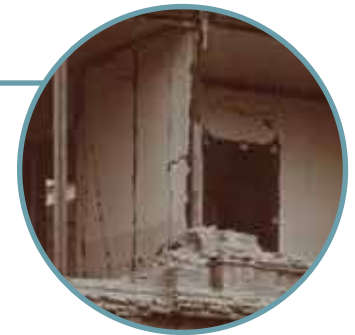
Cargas mal distribuidas. Los muros no tienen continuidad entre los niveles, por tanto el peso de la tabiquería de los pisos superiores provoca el colapso de la horizontal.

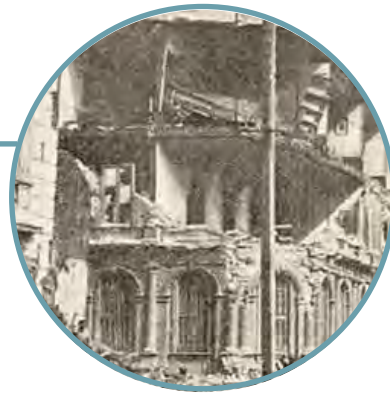
Altura excesiva considerando el material del cual estaba construido. Exterior sólido sin refuerzo e interior demasiado ligero. Muros estructurales no resistieron.

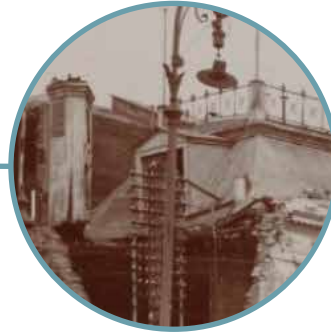
Desprendimiento de una parte de los muros de fachada, en el lugar donde habrían estado los vanos de las ventanas.

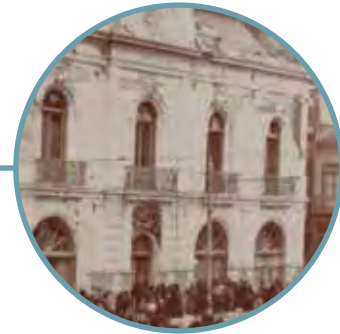
Mansarda levemente deformada por falta de refuerzos en la base.

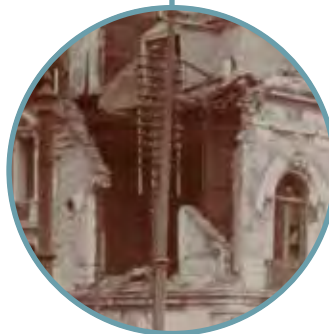
Altura desproporcionada del segundo piso, incluyendo la mansarda.

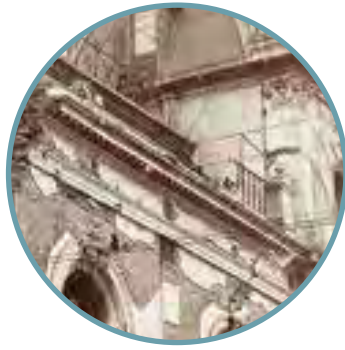
Peligro de caída de elementos no estructurales, ornamentos y parapetos.

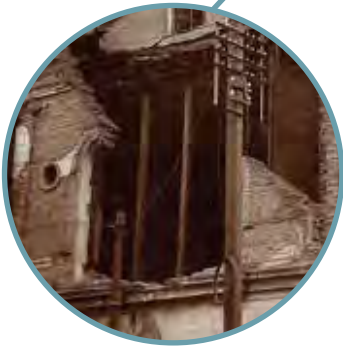
Salas muy amplias, falta de muros que puedan distribuir de mejor manera las cargas.

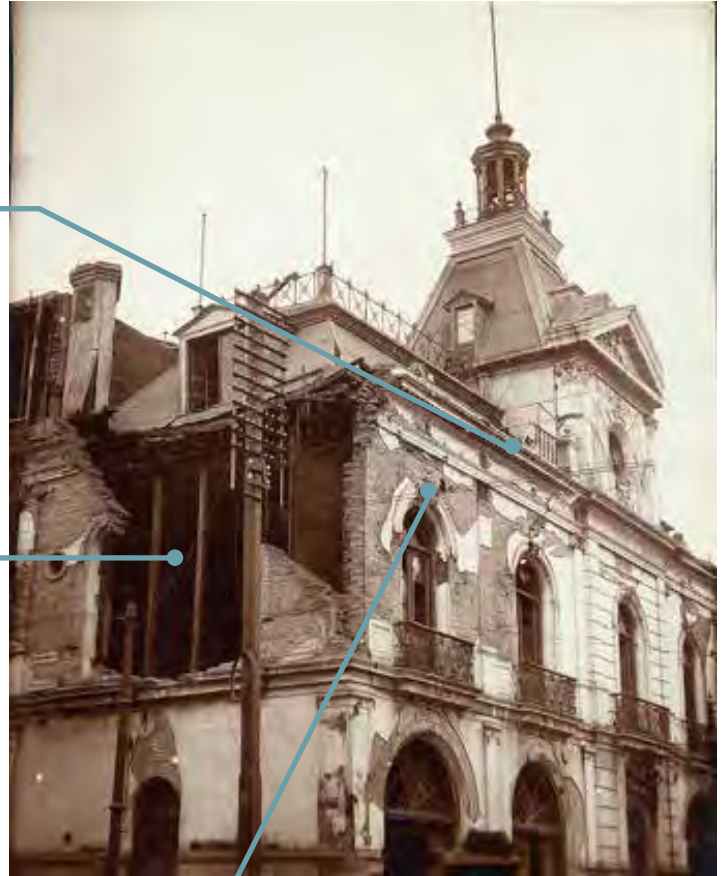
Falla en arcos, se observa el agrietamiento en la parte superior de estos elementos.

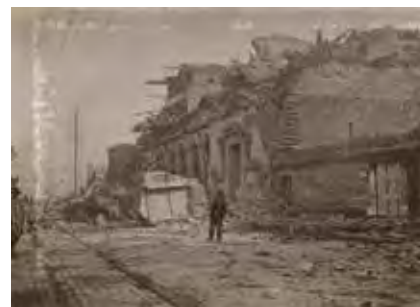
Tal como señala Henríquez, el teatro, a pesar de contar con una excelente calidad constructiva, terminó completamente destruido. La causa habría sido el hecho de que el gran peso de sus cornisas y sus elementos ornamentales desplazaron su centro de gravedad, provocando que los bloques cayeran sobre el resto de la construcción, lo que afectó sus suelos y muros interiores. De hecho, el mismo Hormidas (1906) señala que, frente a las ruinas del teatro, se encontró un pedazo de ático y otro de cornisa que medía más de 5 metros de largo por 3 metros de ancho y 1 de espesor, pieza bastante pesada, y más si se considera que cayó de una altura aproximada de 17 metros.

Fig. 59
Gran bloque caído del ático del Teatro de la Victoria | Fuente: Archivo Histórico de Valparaíso

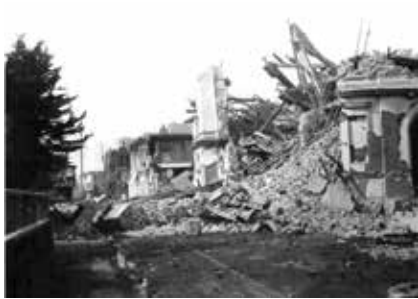
Fig. 60
Cerchas intactas del Teatro de la Victoria

Resulta interesante mencionar que, después de que se derrumbara prácticamente todo el edificio, sus cerchas parecen haber estado intactas, lo que nos hace reflexionar sobre la buena ejecución con que debió haber contado la obra para que, a pesar de los estragos las cerchas se presentaran sin ningún rasguño entre los escombros. Incluso, algunas de estas cerchas, tenían aún los herrajes en los extremos (Fig. 60), los que se mostraban completamente limpios, como si hubiesen sido instalados en el momento. Cabe mencionar que la madera de las cerchas estaba en tan buen estado que fueron rematadas así tal cual como cayeron entre las ruinas, según podemos verificar en los anuncios publicados en el Diario La Unión del 19 de octubre de 1906.

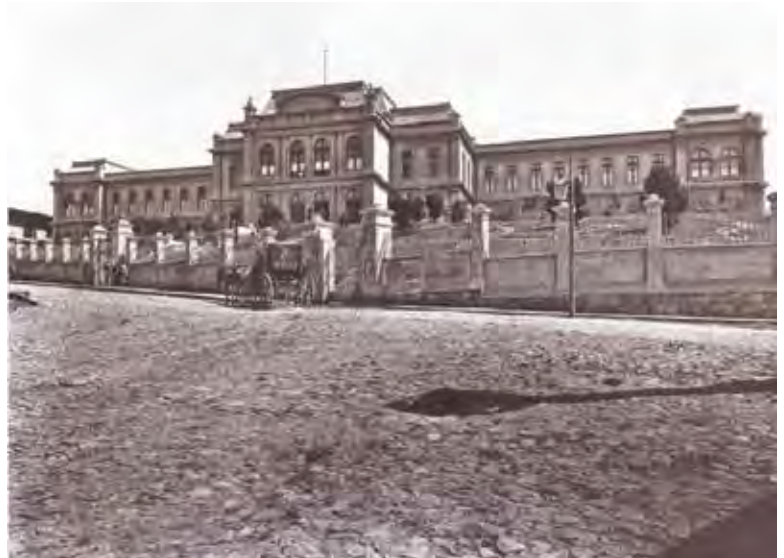
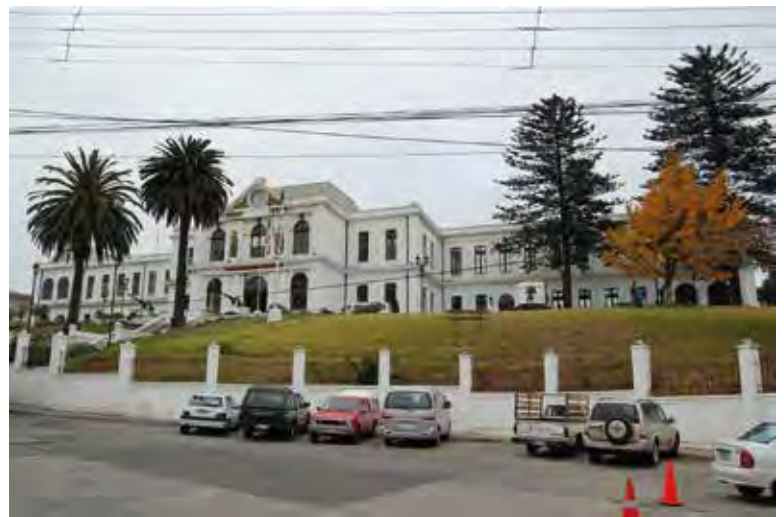
Escuela Naval
previa al
terremoto de 1906

Escuela Naval
posterior al
terremoto de 1906

El edificio en su exterior parece haberse librado de muchos daños, dado que a simple vista solo se alcanza a identificar el desprendimiento de una parte del muro y del techo del segundo piso, correspondiente al volumen saliente del frontis (Fig. 70). No obstante, los daños han sido mucho más graves, al menos así lo asegura la Armada de Chile en su folleto conmemorativo de 1993:

...sufrió daños cuantiosos, que hizo necesario demoler algunas secciones del segundo piso, como los cuatro ángulos, el frontis y todo el antetecho, además se destruyó casi en su totalidad la muralla que rodeaba al recinto; la casa del Director quedó totalmente destruida; con menores daños la casa del Subdirector y la de los oficiales.

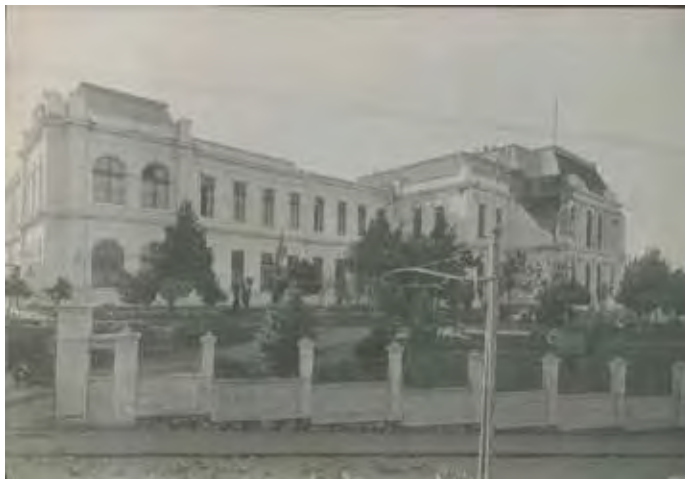
Escuela Naval
Sin autor/ MHN

Por otro lado, el Edificio de la escuela Naval, ubicado en el Cerro Artillería, no sufrió grandes perjuicios mas que el desprendimiento del muro de fachada en la esquina superior del volumen saliente de su acceso principal, se desconoce a que se debió esta falla en su estructura, pero podemos afirmar que su albañilería al igual que la del Teatro de la Victoria era de muy buena calidad. Los cimientos se profundizaron hasta suelo firme, las murallas interiores de arquería fueron amarradas con barras de fierro, los muros de fachada y los muros interiores fueron ligados por vigas de fierro, y para las cornisas y antechos se había empleado cemento en vez de cal. En pocas palabras, se emplearon grandes cantidades de fierro para darle mayor resistencia y trabazón a sus elementos, lo que resultó efectivo, pues el edificio respondió de buena manera ante el terremoto.

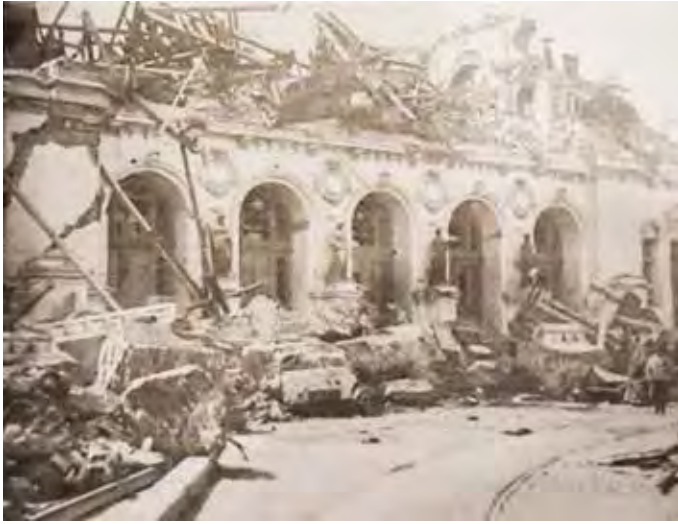
Teatro Victoria
Karl Linderholm/ MHN

Por un lado, el Teatro de la Victoria, edificio ubicado en pleno centro del Almendral, fue un referente que pone en evidencia gran parte de las fallas estructurales señaladas en los párrafos anteriores. Su destrucción casi total se debió en gran parte al enorme vuelo dado a sus cornisas— lo que, como habíamos mencionado, hizo desplazar su centro de gravedad,
